**ANÁLISIS DEL DETERIORO EN LOS TORNILLOS TIPO SIN FIN USADOS EN
UNA PRENSA EXTRACTORA DE ACEITE DE PALMA AFRICANA**

**UNIVERSIDAD INDUSTRIAL DE SANTANDER
FACULTAD DE INGENIERÍAS FÍSICO-QUÍMICAS
ESCUELA DE INGENIERÍA METALÚRGICA Y CIENCIA DE MATERIALES
BUCARAMANGA**

2014

**Trabajo de Grado presentado como requisito para optar al título de
INGENIERO METALÚRGICO**

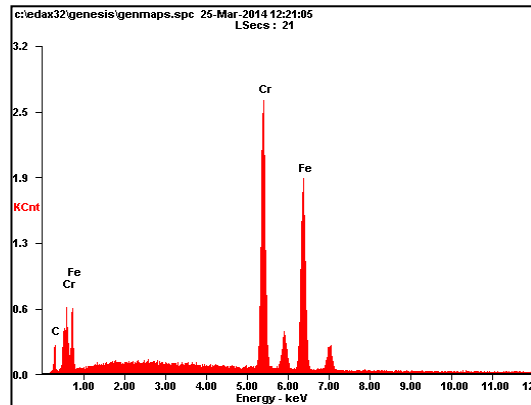
Figura 13. Análisis puntual con EED del recubrimiento del tornillo tipo sin fin en la zona A indicada en la Figura 12.

En la Figura 12 obtenida mediante MEB, se observa la presencia de zonas grises oscuras, en estas zonas el contenido de cromo y hierro es elevado (Figura 13), lo que nos permite inferir que se podría tratar de carburos de cromo (31), que se forman por las elevadas temperaturas y la alta cantidad de cromo contenida en el electrodo usado para la obtención del recubrimiento. La posible formación de carburos de cromo distribuidos en diferentes tamaños en una matriz acicular, le confiere al recubrimiento alta dureza y resistencia al desgaste.

Element	Wt%	At%
C	5,89	21,95
Cr	44,12	37,98
Fe	49,99	40,07
Matrix	Correction	ZAF

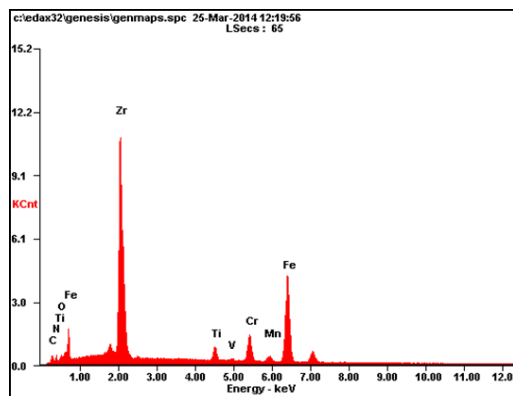
Figura 14. Análisis puntual con EED del recubrimiento del tornillo tipo sin fin en la zona B indicada en la Figura 12.

Además, en la Figura 12 se observan regiones blancas, que se identifican mediante EED (Figura 14), se trata de zonas ricas en hierro y zirconio que son visibles en la microestructura del recubrimiento como inclusiones, derivadas probablemente del electrodo usado para el depósito del recubrimiento.

Element	Wt%	At%
C	4,55	18,78
N	2,99	10,56
O	1,8	5,59
Zr*	47,1	25,57
Ti	2,64	2,73
V	0,05	0,05
Cr	7,32	6,97
Mn	0,72	0,65
Fe	32,83	29,11
Matrix	Correction	ZAF

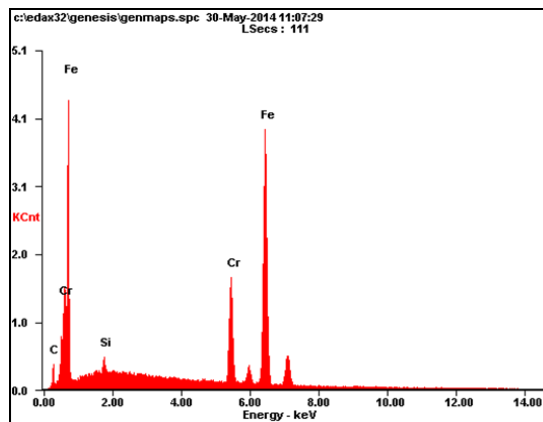
Figura 18. Análisis con EED del recubrimiento del tornillo tipo sin fin en la zona A. indicada en la Figura 17.

Los resultados obtenidos mediante MEB muestran la interface metal base-recubrimiento (Figura 17), allí es apreciable la formación de dendritas columnares en el recubrimiento. Según el análisis por EED la zona A se encuentra altamente enriquecida en hierro y cromo y posee un cierto contenido de silicio (Figura 18), estos elementos son característicos de la formación y estabilización de carburos de cromo (29).

Element	Wt%	At%
C	02.49	10.42
Si	00.78	01.40
Cr	17.33	16.74
Fe	79.40	71.43
Matrix	Correction	ZAF

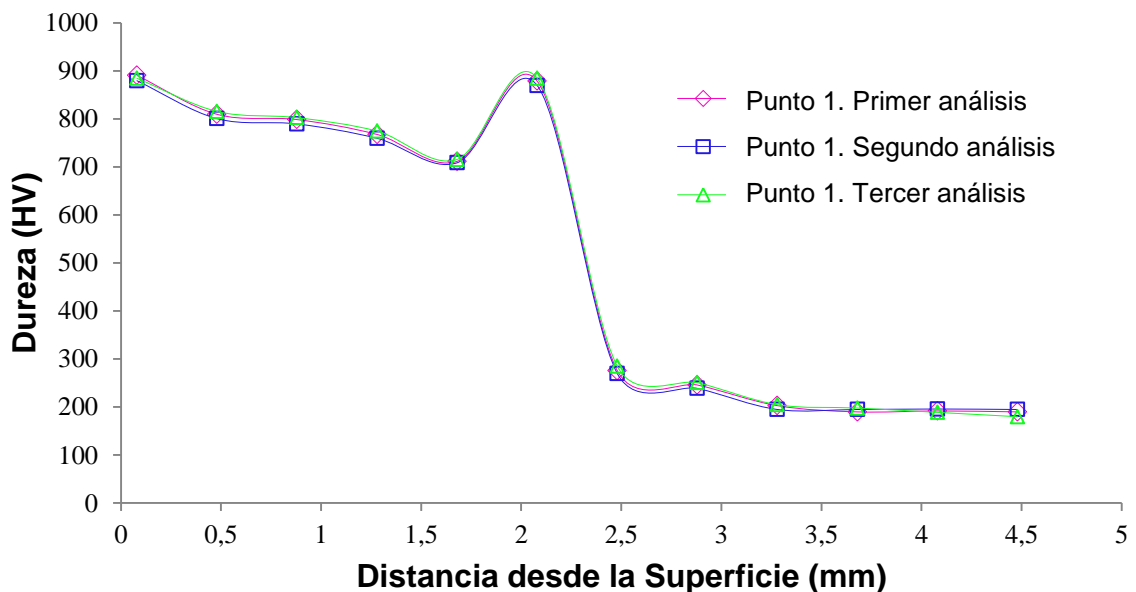
Figura 19. Perfil de microdureza en escala Vickers para la sección transversal de una muestra del tornillo tipo sin fin nuevo, en el punto 1.

En la Figura 19 se muestran los perfiles de microdureza en escala Vickers encontrados para la sección perpendicular al recubrimiento del tornillo tipo sin fin

nuevo. En el primer punto analizado se observa que la mayor dureza se sitúa en torno a 890 Vickers, justo en el extremo del recubrimiento. Sin embargo, los valores no se mantienen constantes a lo largo del recubrimiento sino que la tendencia es a disminuir progresivamente hasta alcanzar un pico ubicado en la interface metal base-recubrimiento. Finalmente la microdureza decae al valor característico del metal base y se mantiene constante.

Los perfiles de microdureza Vickers obtenidos para el punto uno y dos son similares entre sí. Cabe resaltar que la presencia del pico de dureza en la interfase metal base-recubrimiento se debe principalmente al cambio microestructural que se produce en esta zona a causa de que el recubrimiento no posee un espesor constante a través de toda la muestra representativa del tornillo tipo sin fin nuevo. La interfase no se sitúa a una misma distancia desde la superficie puesto que la posición del pico de durezas en el punto uno se encuentra a 2 mm, mientras que en el punto dos se sitúa a 2,8 mm desde la superficie.

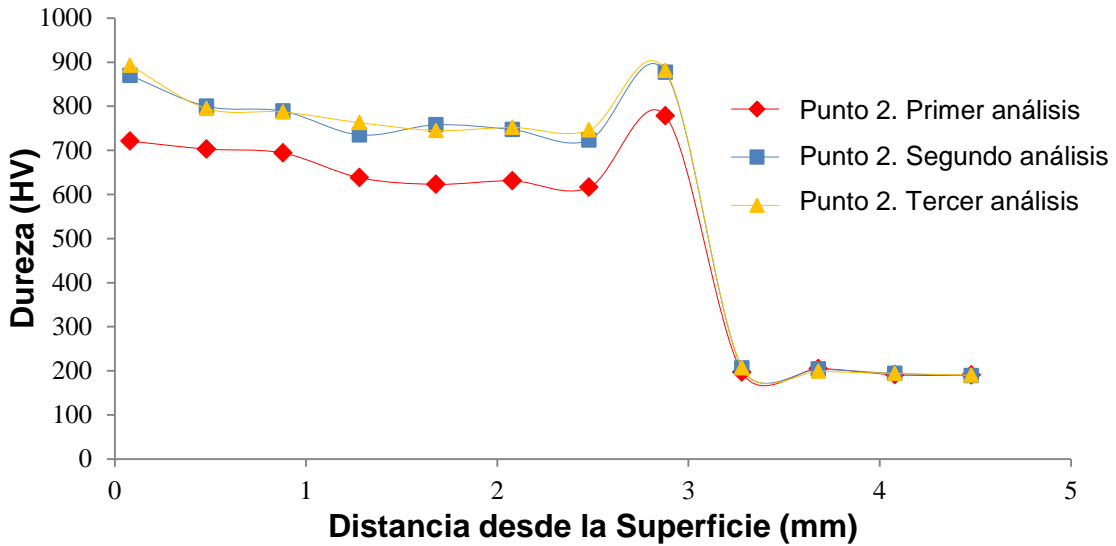
Figura 20. Perfil de microdureza en escala Vickers para la sección transversal de una muestra del tornillo tipo sin fin nuevo, en el punto 2.

En la Figura 20, se presentan los perfiles de microdureza realizados a la misma muestra en un segundo punto. Allí podemos observar una tendencia similar a la mostrada en la Figura 19 donde la máxima dureza se presenta en la superficie del recubrimiento. La dureza disminuye paulatinamente y luego se presenta un pico de aumento de la misma para posteriormente decaer hasta exhibir la dureza característica del material base.

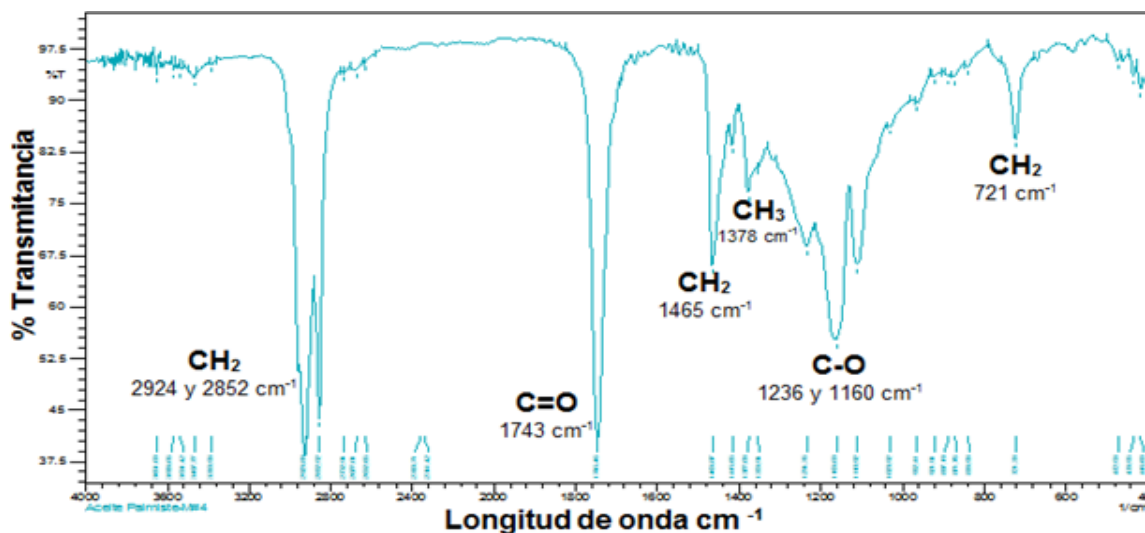
Figura 21. Espectro infrarrojo del aceite de palmiste virgen.

Los espectros de infrarrojo obtenidos para las diferentes muestras de aceite de palmiste se muestran a continuación. En la Figura 21 se observa el espectro de la muestra inicial o virgen de aceite de palmiste que revela los grupos funcionales y modos de vibración. La primera banda comprendida entre 2924 y 2852 cm^{-1} , corresponde al estiramiento de los enlaces del grupo metileno ($-\text{CH}_2$). La banda a 1743 cm^{-1} pertenece al grupo carbonilo ($\text{C}=\text{O}$) propio de los ésteres, las bandas que se presentan a 1465 cm^{-1} y 1378 cm^{-1} indican las vibraciones de flexión de los grupos alifáticos CH_2 y CH_3 respectivamente y la otra banda a 1417 cm^{-1} vibraciones de enlaces CH de olefinas. La banda presente entre 1236 y 1160 cm^{-1} es característica de los estiramientos $\text{C}-\text{O}$, y finalmente la banda a 721 cm^{-1} se debe a la superposición de la vibración de balanceo de CH_2 y la vibración de la flexión fuera del plano de las olefinas. Este espectro muestra las características típicas de las bandas de absorción de triglicéridos comunes, y por tanto demuestra que el aceite de palmiste consiste en una mezcla de triglicéridos formados por ácidos grasos saturados e insaturados (35) (36).

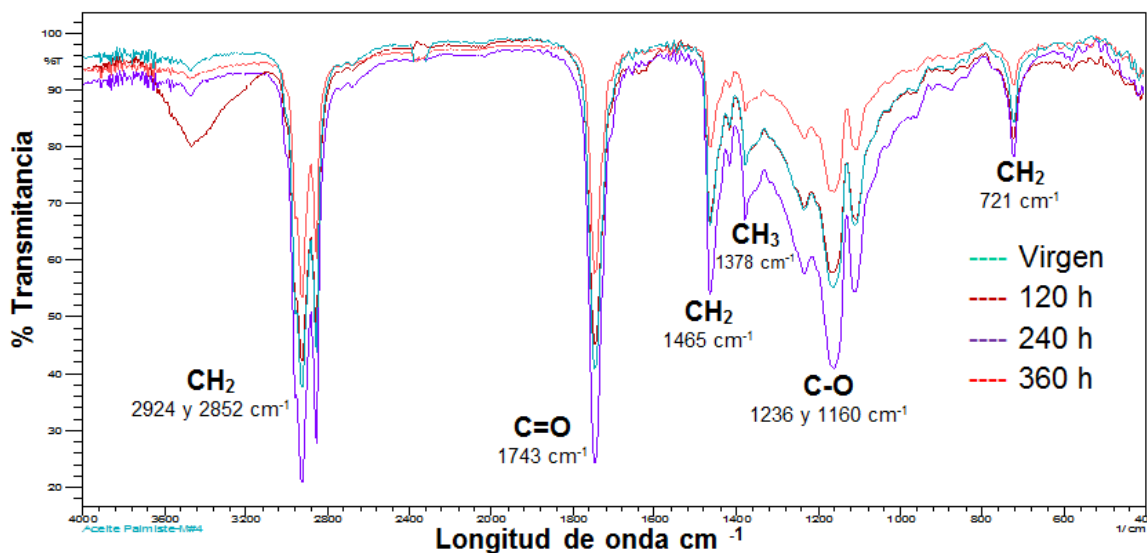
Figura 22. Espectros infrarrojos comparativos de las muestras de aceite de palmiste virgen a 120, 240 y 360 h de inmersión a 90 °C.

Adicionalmente, se realizaron análisis por espectrofotometría de infrarrojo a las muestras de palmiste obtenidas después de 120, 240 y 360 h de inmersión a 90° C, para comparar por medio de sus espectros si existió alguna variación en las longitudes de onda de las bandas representativas, y así determinar si durante ese tiempo existió algún cambio significativo en la estructura del aceite (Figura 22).

Inicialmente existe una interferencia en la muestra de 120 h, que no resulta significativa debido a la posible presencia de impurezas durante el ensayo. En cuanto a los resultados de este análisis se evidenció que las tres muestras de aceite de palmiste, presentaron los mismos picos de absorción que presentó el aceite de palmiste virgen, evidenciando que en su composición final no tiene relevancia alguna el tiempo que transcurrió este aceite a 90 °C. La diferencia de las profundidades de los picos, se debe principalmente al tipo de intensidad de absorción, perteneciente a las vibraciones percibidas, y además no se observa la presencia de agua en las diferentes muestras.
