**PLANIFICACIÓN DE TÉCNICAS Y ESTRATEGIAS PARA MINIMIZAR LOS
DEFECTOS ENCONTRADOS EN LAS PIEZAS DE FUNDICIÓN, DE LA
COMPAÑÍA SIHI PUMPS COLOMBIA SAS**

JEISSON DANIEL DIAZ PRIETO

2015

**PRACTICA EMPRESARIAL PRESENTADA COMO REQUISITO PARA OPTAR
AL TÍTULO DE INGENIERO METALURGICO.**

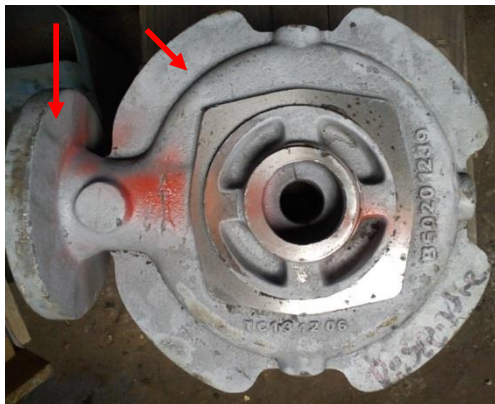
Figura 23. Cuerpo succión hega 32.

El descentre es un defecto relacionado con el moldeo y el modelo de la pieza, depende en gran manera del operario de fundición y de la durabilidad de la placa modelo; El descentre por lo general es causado por:

Analizando los ataques (flechas rojas) en la pieza y el descentre de la pieza se establecen posibles causas del defecto:

- Desplazamiento del macho central: Durante la colada y debido a la velocidad de vaciado, el macho se está desplazando hacia la dirección de llenado (flecha fucsia). Es decir hacia la derecha en la figura 24, al moverse del eje pierde la concentricidad el anillo central. También podría ser producto de la fractura en el empalme de los machos de cada semi-molde.

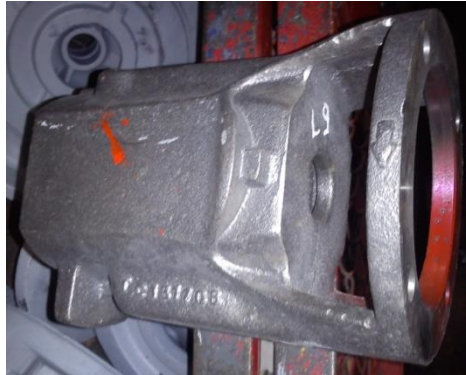
Figura 28. Soporte de rodamiento ZInd 25

Las inclusiones de arenas son defectos relacionados con el moldeo y llenado de las piezas y dependen en gran manera del operario de fundición (moldeo y colada); las inclusiones por lo general son internas, y son causadas por el desprendimiento de granos de arena del molde por:

- Erosión de las paredes del molde o macho: Es la degradación de la arena debido a cambios térmicos. (refractariedad de la arena).
- Alta velocidad de llenado: Remoción de arena durante el llenado por falta de compactación del molde y turbulencia del metal fundido. (resistencia de arena).

Durante el moldeo se identificó los ataques (flechas rojas) a la pieza y la zona afectada (círculo amarillo) por los defectos (ver figura 29 y 30), la aparición de estos defectos puede ser causada:

- La parte del macho en la zona afectada es muy grueso con respecto a las dimensiones de esta, y durante la degradación del macho en la colada se incrustan granos de arena en la pieza.
- Las inclusiones también pueden ser causas por un flujo turbulento del metal fundido, debido a que su canal de distribución es muy corto y el ataque está en una sección muy aislada y delgada de la pieza; esto llevaría a desprendimientos de granos que se almacenan en la parte superior del molde por diferencia de densidades.

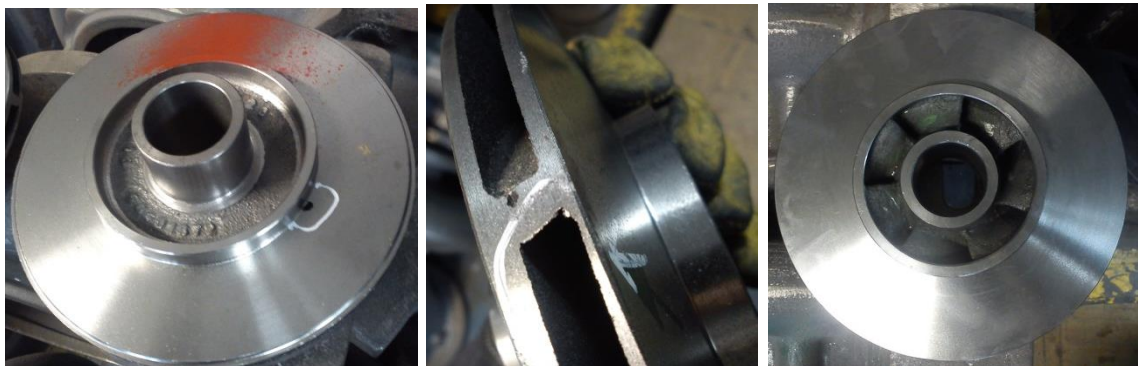
Figura 34. Impulsor hega 40

Las inclusiones se están presentando en la zona cercana al ataque en cada modelo de la placa, en el semi-molde inferior, por ejemplo para el impulsor en la posición número 13 (ver figuras 35 y 36). El llenado de la pieza se hace a través de un sistema vertical, de dos niveles y cada nivel con dos ataques uno para cada pieza (ver figura 38), este sistema puede ser el causante de las inclusiones de arena ya

que el fluido entra al molde con turbulencia en el segundo nivel, debido a que cuando se trabajan sistemas verticales las dimensiones del segundo nivel y del conducto que los conecta deben ser menores que las del primer nivel y el bebedero respectivamente; siendo estas dimensiones muy parecidas el flujo del metal es como se muestra en la figura ocurriendo así degradación del molde en el segundo nivel por causa de una turbulencia mayor.

1. El sistema de llenado implementado es horizontal y en la unión del bebedero con el canal lleva una inclinación para evitar zonas muertas a la hora de llenado, también lleva una prolongación en la parte del canal de distribución con 2 finalidades, atrapar elementos indeseables durante la colada y disminuir la velocidad de llenado para obtener menos turbulencia por el fluido y evitar así la degradación del molde.

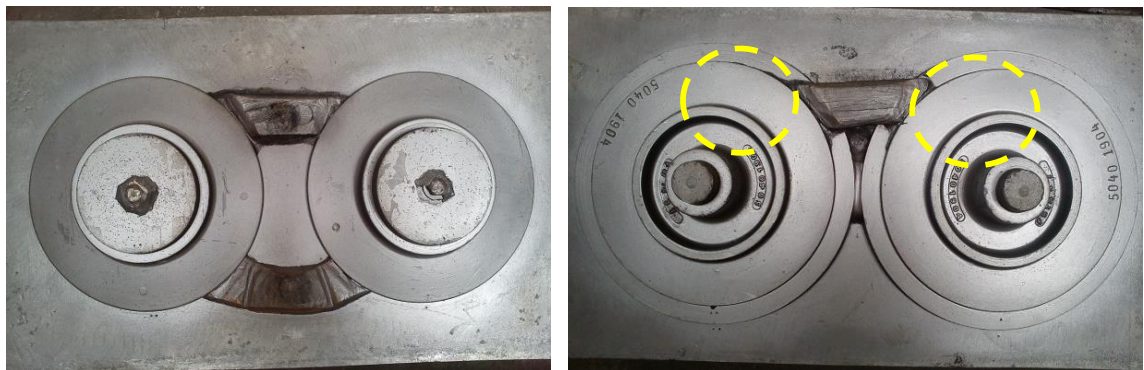
Figura 41. Placa modelo impulsor hega.65

Las inclusiones se están presentando en la zona cercana al sistema de llenado en cada modelo presente en la placa (círculos amarillos), en el semi-molde inferior (ver figura 41). El llenado de la pieza se hace a través de un sistema vertical, de dos niveles y cada nivel con dos ataques uno para cada pieza. (Ver figura 42); este sistema puede ser el causante de las inclusiones de arena, ya que el fluido entra al molde con turbulencia en el segundo nivel, debido a que cuando se trabajan sistemas verticales las dimensiones del segundo nivel y del conducto que los conecta deben ser menores que las del primer nivel y el bebedero respectivamente; siendo estas dimensiones muy parecidas el flujo del metal es como se muestra en la figura del sistema de llenado actual (*flechas rojas*) ocurriendo así degradación termo-mecánica del molde en el segundo nivel por causa de una turbulencia mayor.
