Práctica Empresarial En La Gobernación De Boyacá Prestando Apoyo En Actividades De Revisión, Supervisión Y Estructuración De Proyectos A Cargo De La Dirección De Desarrollo De La Infraestructura Vial De La Secretaria De Infraestructura Pública.

Práctica Empresarial Para Obtener El Título De Ingeniero Civil

Universidad Industrial de Santander

2023

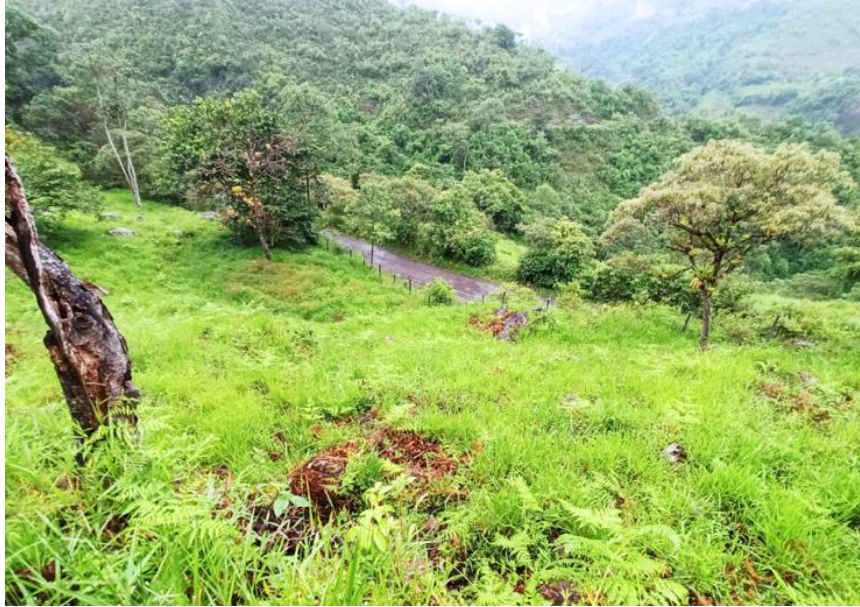
Figura 10

Vista Superior del Talud de estudio.

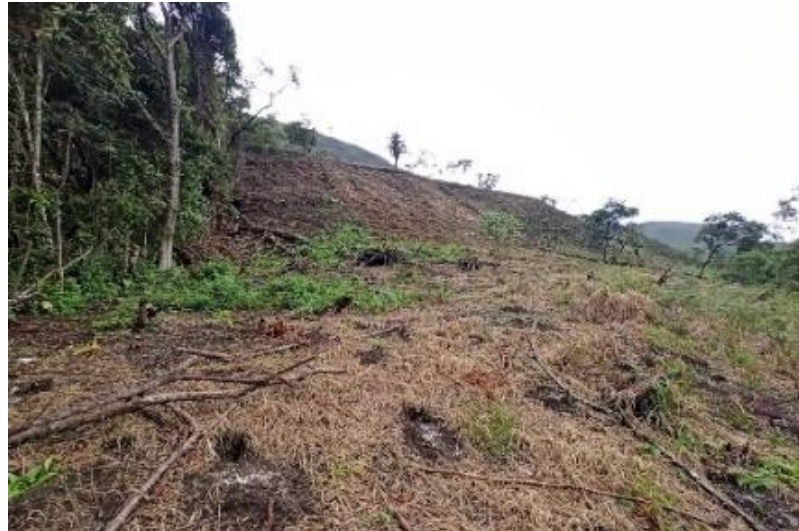
Figura 15

afectada puede influir la falla denominada ilusión, catalogada como una falla inversa o de cabalgamiento. (Mapa Geológico de Colombia en Relieve 2020, 2020).

Visualización falla inversa en la zona de estudio.

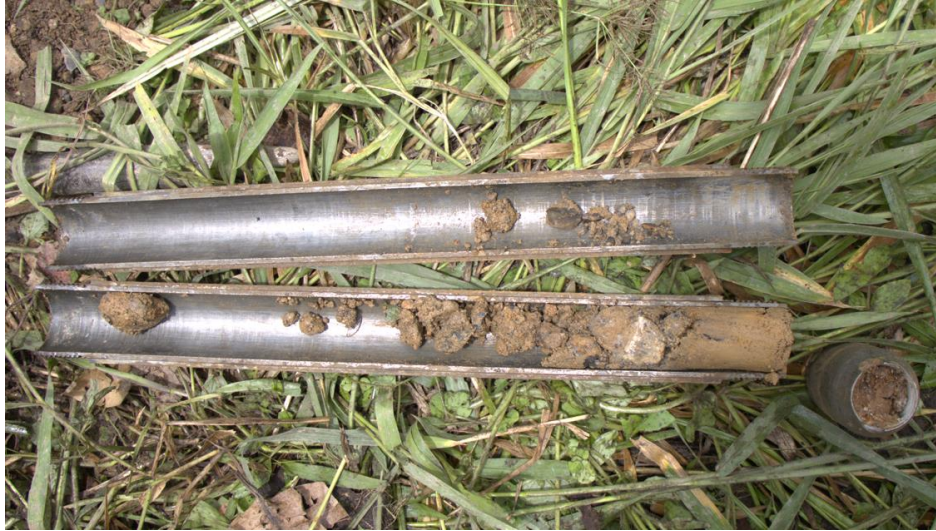
Figura 20

Ejemplo de muestra de suelo tomada en campo.

Se encontró material de núcleo de roca a una profundidad de 2.9m con el rechazo total en la muestra 3 de cada sondeo, el número de golpes antes de esto es muy bajo, en promedio general se tiene un N de 2, es decir que se caracteriza como un suelo con densidad menor del 15% y compacidad muy suelta., por lo cual no es posible realizar ensayo de corte directo.

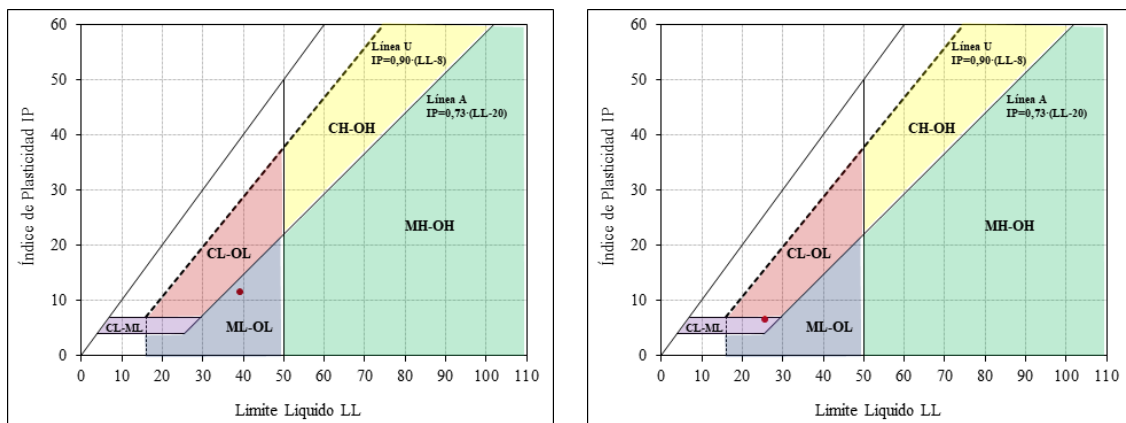
Figura 22

Carta de plasticidad sondeo 3 y 4.

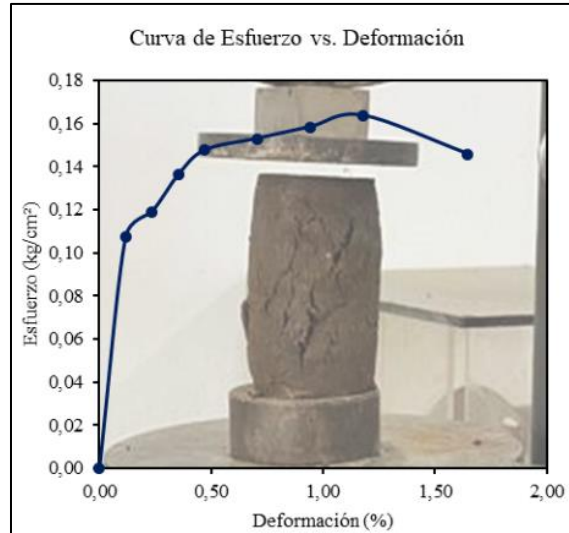
Figura 23

Para los dos apiques, que presentaban un mayor contenido de humedad y una muestra de suelo considerable, se elaboran dos cilindros para realizar el ensayo de compresión inconfina, obteniendo los siguientes resultados de peso unitario y cohesión no drenada:

Curva Esfuerzo-Deformación sondeo 3.

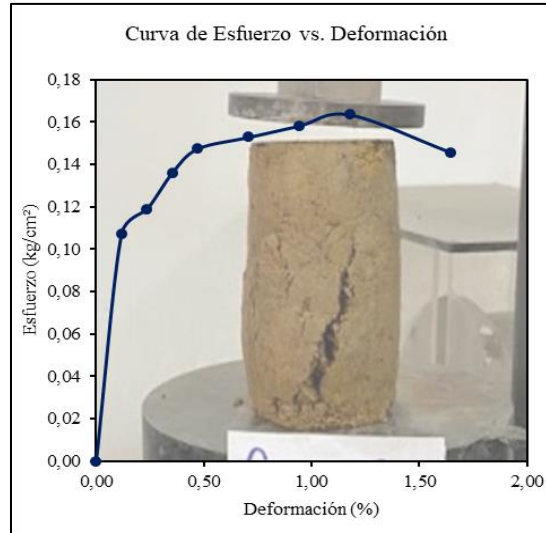
Figura 24

Curva Esfuerzo-Deformación sondeo 4.

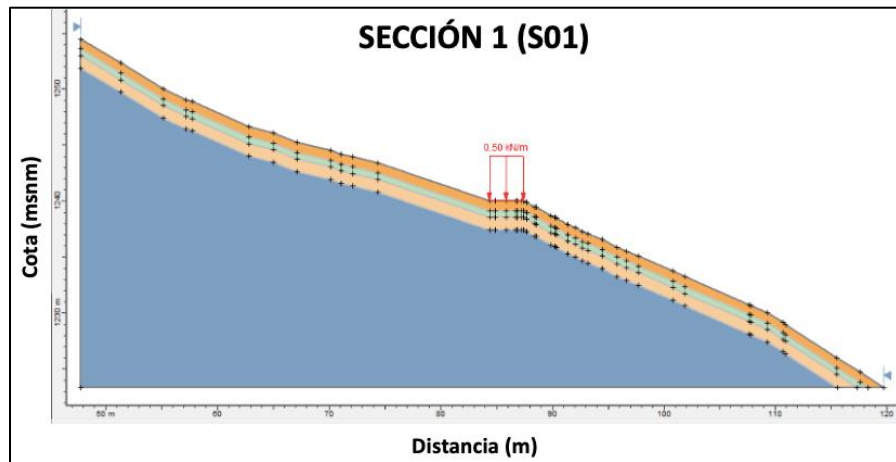
Figura 28

Perfil sección 1 de estudio en SLIDE.

La sección 1, se ubica en el sector norte de la zona de estudio. Esta sección cuenta con una longitud total de 72 m, una altura de 31 m (desde la cota 1223 hasta la cota 1254) y una pendiente media de 44,58%. En esta sección, la pendiente máxima alcanza el 58,33% cerca de la corona del talud.

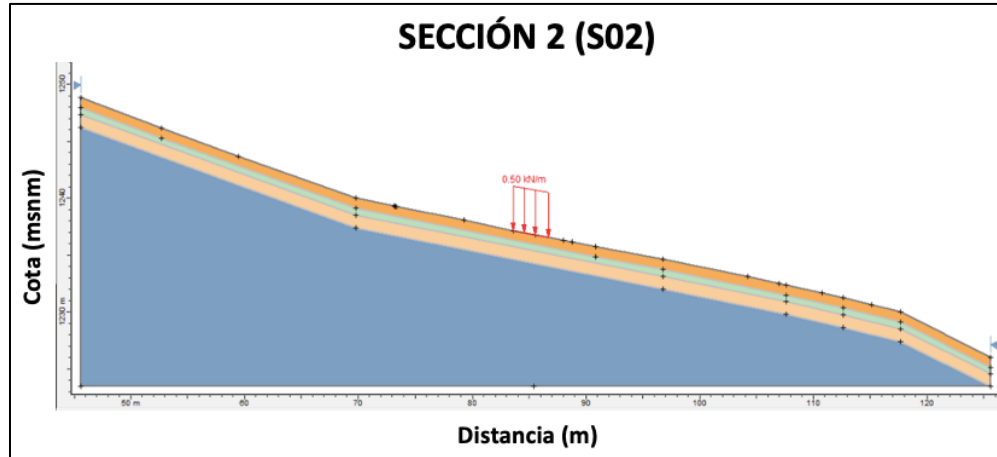
Figura 29

Perfil sección 2 de estudio en SLIDE.

La sección 2, se encuentra en el centro de la zona de estudio. Esta sección cuenta con una longitud total de 80 m, una altura de 22 m (desde la cota 1226 hasta la cota 1248) y una pendiente media de 27,50%. En esta sección, la pendiente máxima alcanza el 35,00% cerca de la corona del talud.

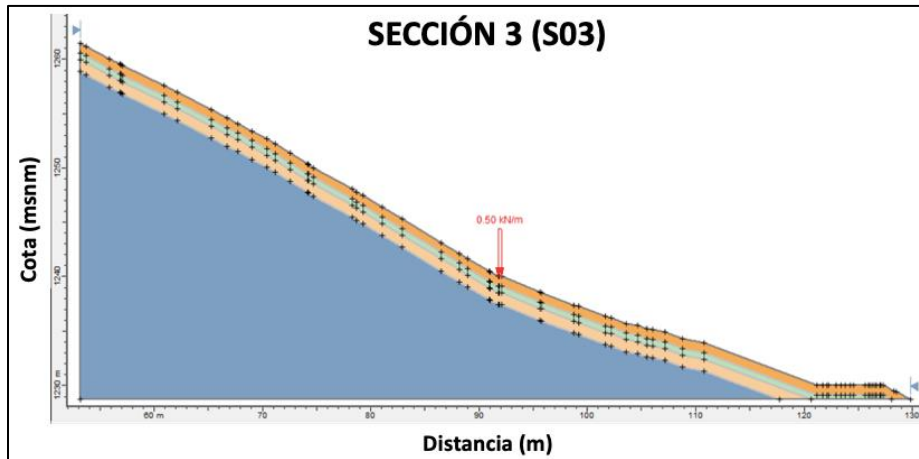
Figura 30

Perfil sección 2 de estudio en SLIDE.

La sección 3, se ubica en el sector sur de la zona de estudio. Esta sección cuenta con una longitud total de 76 m, una altura de 33 m (desde la cota 1228 hasta la cota 1261) y una pendiente media de 43,75%. En esta sección, la pendiente máxima alcanza el 65,00% desde el sector centro hacia la corona del talud.

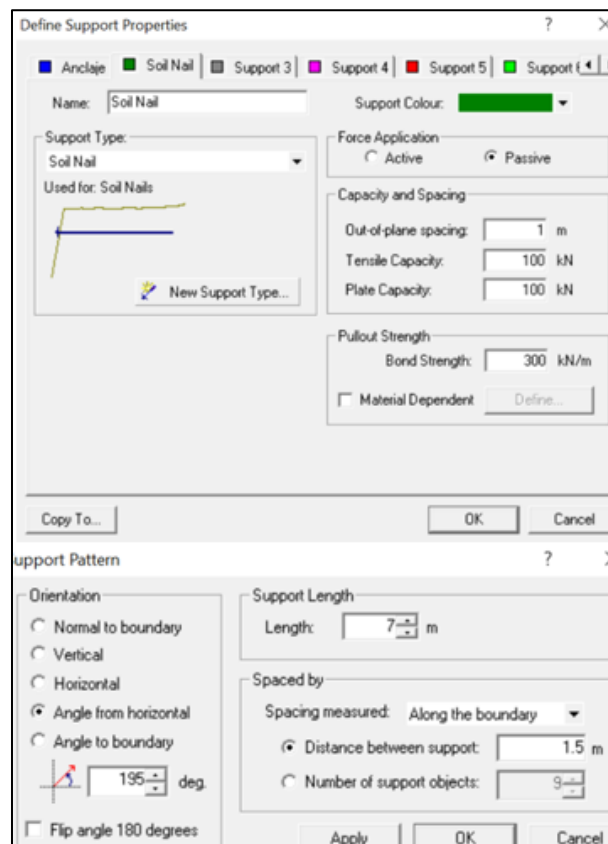
Figura 39

Propiedades y espaciamiento de los Soil Nails.

Para la estabilización de las secciones del talud se utilizó la combinación de diferentes técnicas como anclajes activos, pernos de tipo “soil-nail”, geomantos y micropilotes. De este modo, tras el análisis de estabilidad realizado en el programa SLIDE, se obtuvieron los siguientes factores de seguridad para cada diseño de estabilización:

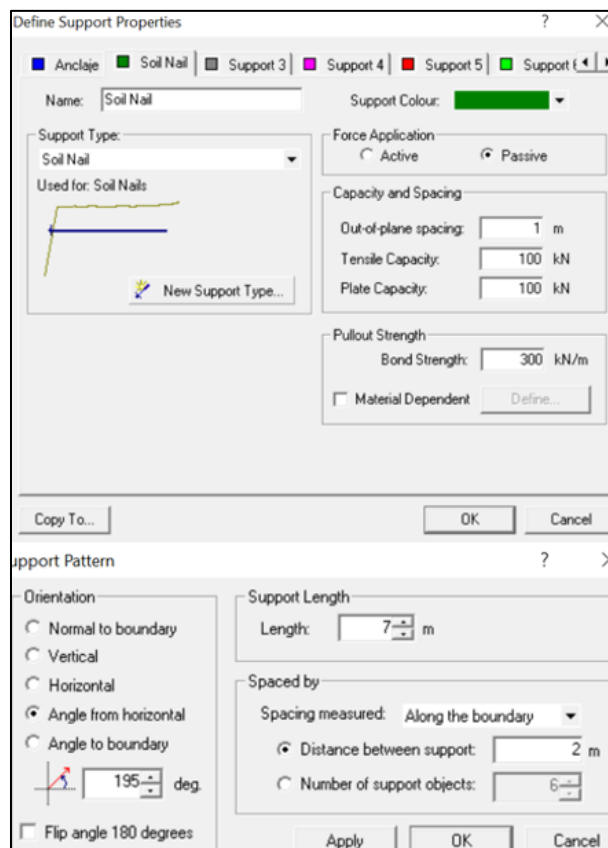
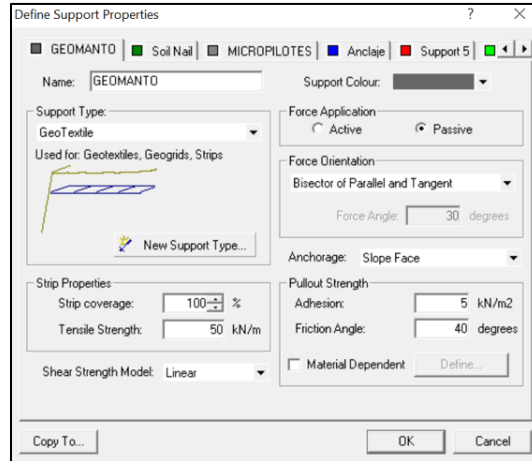
Propiedades y espaciamiento de los Soil Nails.

Propiedades Geomanto.

Para la sección 2 se plantea como alternativa de estabilización el uso de Soil Nails y Geomanto.

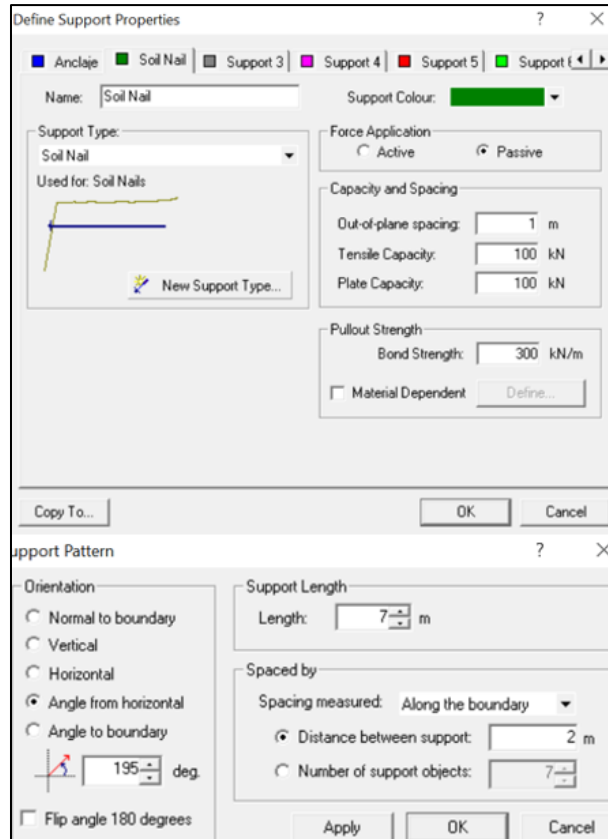
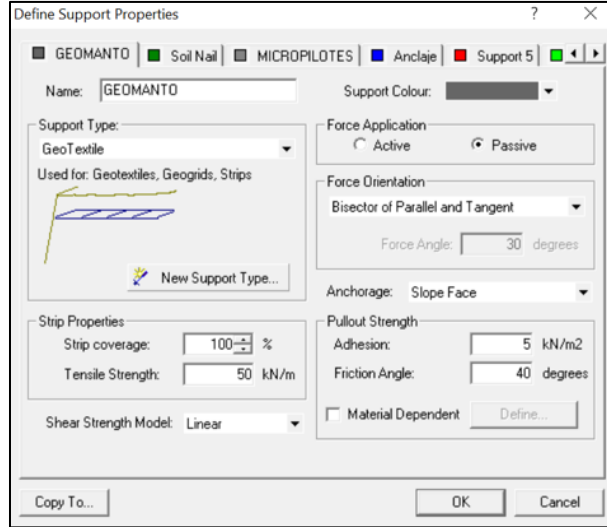
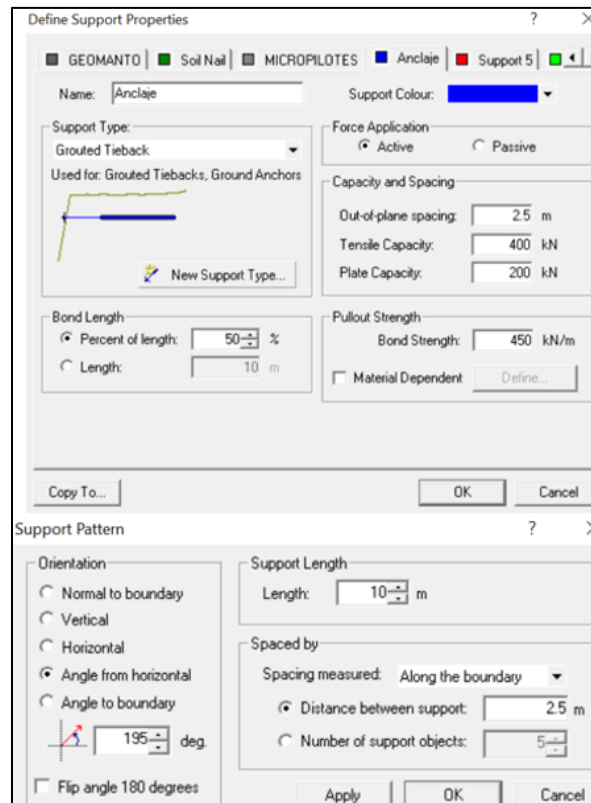
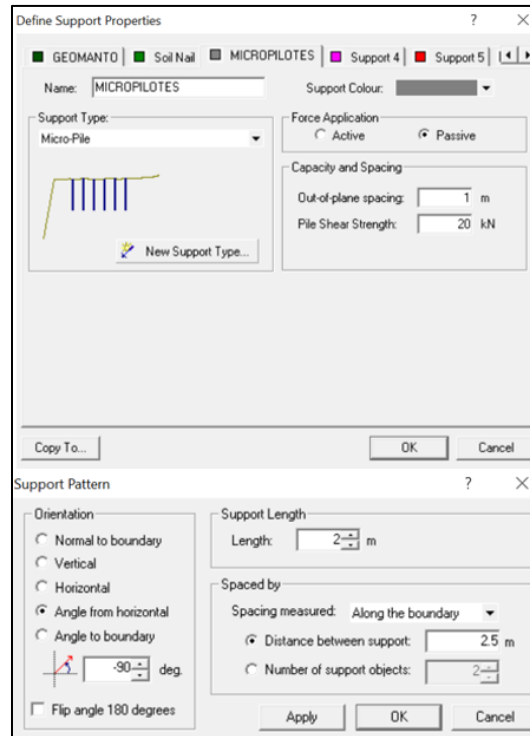
Propiedades y espaciamiento de los Soil Nails.

Propiedades Geomanto.

Propiedades y espaciamiento de anclajes.

Propiedades y espaciamiento de micropilotes.

Para la sección 3 se plantea como alternativa de estabilización el uso de Soil Nails, geomantos y anclajes activos, además la implementación de micropilotes en la base del talud.

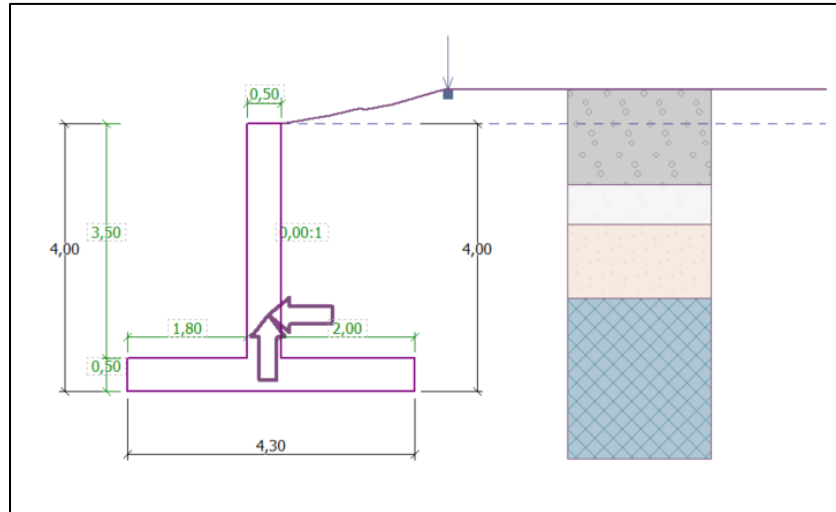
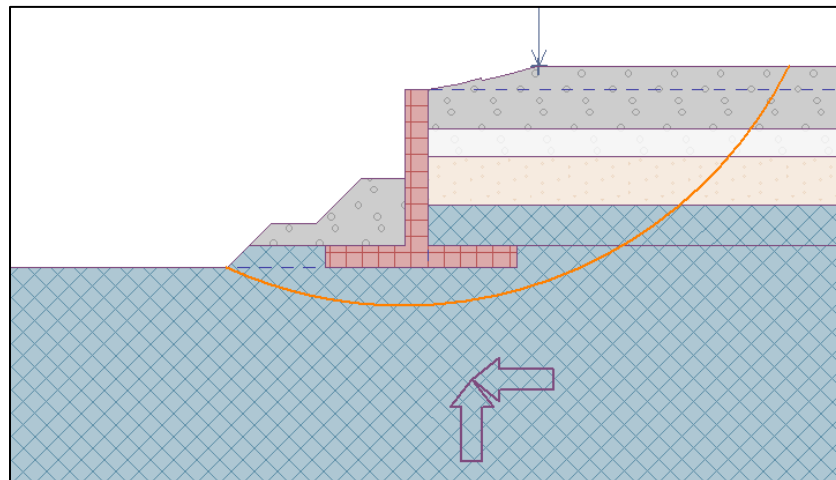
Predimensionamiento muro en voladizo.

Modelamiento alternativa muro en voladizo.
