| GENERALIDADES | |
|--|--|
| Descripción | Escuela Bellavista, La Verde y Chontarales, municipio de Cimitarra - Santander. |

**ESCUELA BELLAVISTA**

-Informe de Visita Técnica-

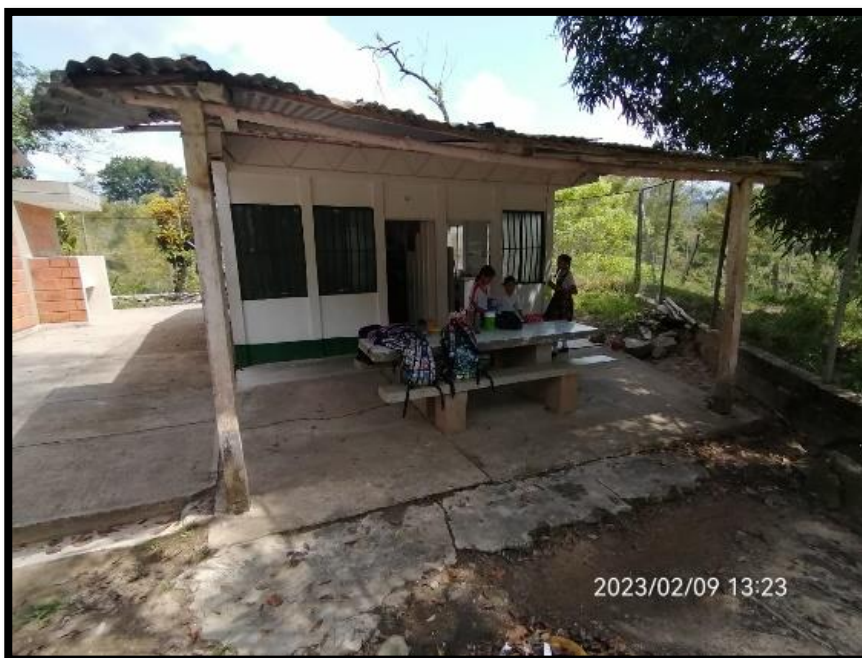
ESCUELA CHONTARALES

Al realizar la inspección visual de la sede educativa Chontarales, se pudo evidenciar que en el restaurante escolar se presenta un deterioro de las ventanas como se encuentran actualmente y se recomienda cambiarlas ya que no están cumpliendo su función, también podemos observar el deterioro en el que se encuentran sus estructuras de madera y el riesgo que representan para los estudiantes ante un posible colapso, por ellos es recomendamos el cambio de cubierta y al mismo tiempo adecuación de los mesones comedores y su placa de piso que se encuentra fracturada.
