**EVALUACIÓN DE VULNERABILIDAD ESTRUCTURAL DE PUENTES
METÁLICOS CASO DE ESTUDIO: PUENTES ANTIGUA VÍA FÉRREA CAFÉ
MADRID-SABANA DE TORRES, SECTOR PALMAS – EL CONCHAL.**

**UNIVERSIDAD INDUSTRIAL DE SANTANDER
FACULTAD DE INGENIERÍAS FÍSICO MECÁNICAS
ESCUELA DE INGENIERÍA CIVIL
BUCARAMANGA**

2013

**Trabajo de Grado presentado como requisito para optar al título de Ingeniero
Civil**

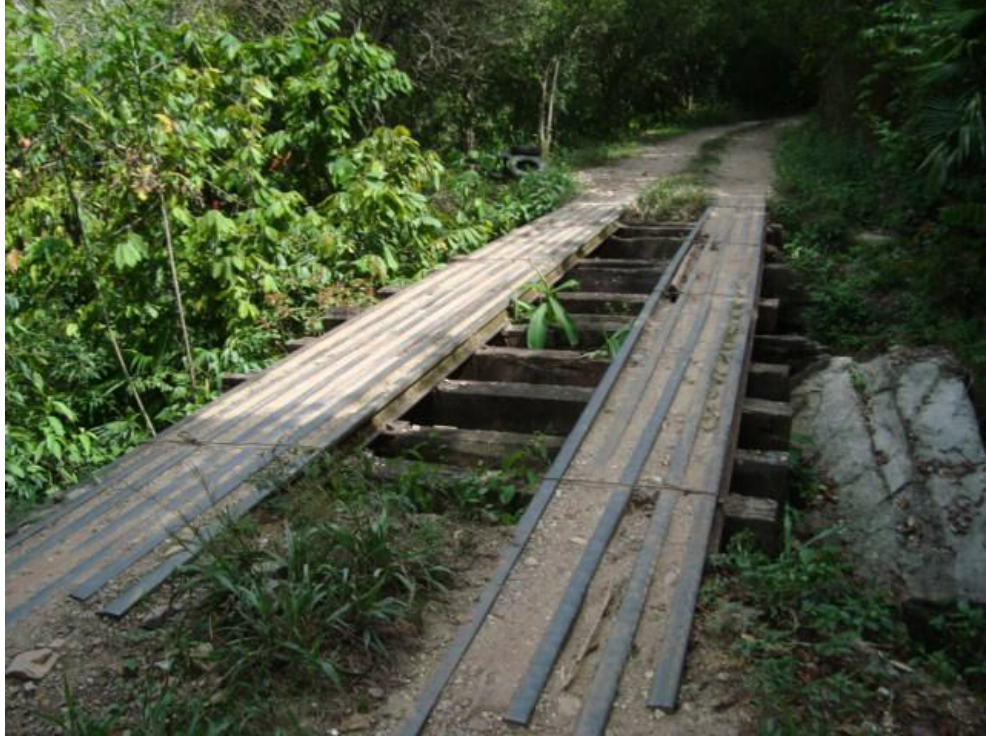
Figura 13. Tablero en huellas puente Sandra

Se observa en la Figura 13 puente metálico conformado por dos grandes vigas longitudinales de sección transversal I armada, separadas entre sí 1,4 mt, simplemente apoyadas en estribos de hormigón con una luz total de 8,42 m, estas vigas a su vez están unidas por una riostra superior a lo largo del puente y por varias riostras transversales compuestas por ángulos en acero.

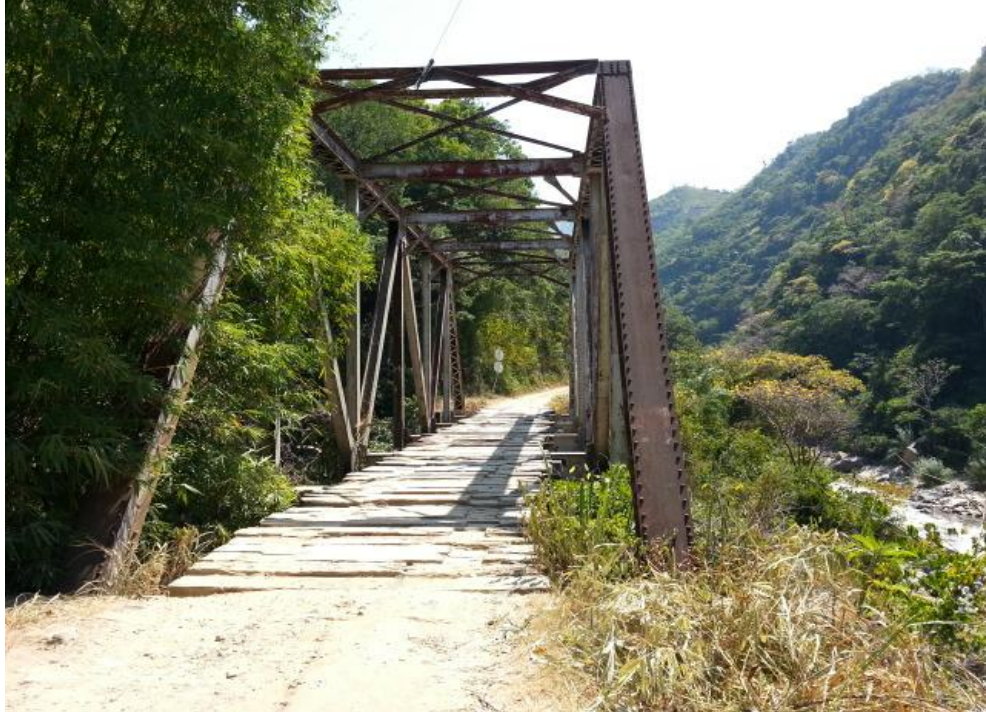
Figura 19. Tablero puente La Honda

Se observa en la Figura. 19 un puente metálico de armadura superior, simplemente apoyado en estribos de concreto, con una luz de 30 mt, el tablero está compuesto por listones de madera de aproximadamente 0,15 mt x 0,15 mt de sección transversal cada uno, simplemente apoyados sobre las vigas inferiores del puente, el puente no tiene barandas de ningún tipo que ofrezcan seguridad a los transeúntes ni a los vehículos que por allí circulan, la única “protección” que se observa, es una serie de advertencias que prohíben la circulación tanto de vehículos como de peatones.

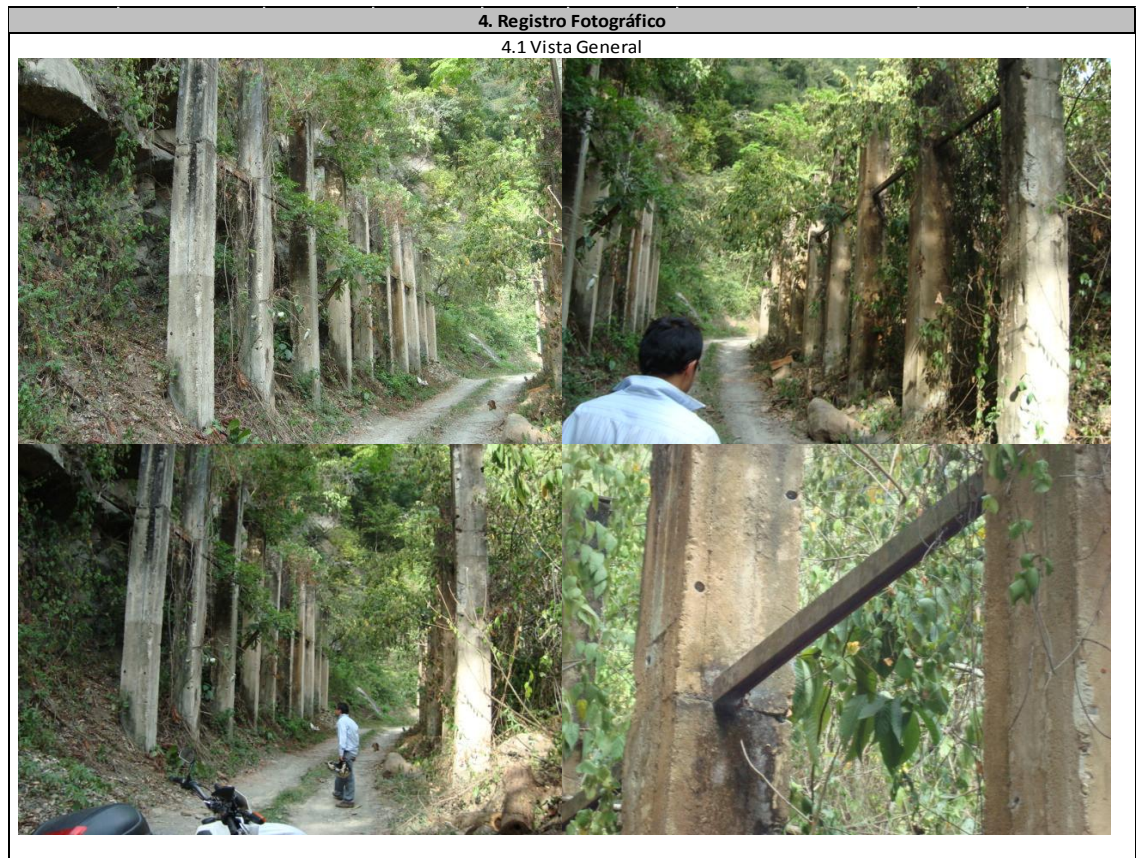
Falso Túnel

3. Observaciones			
<p>Se observan 10 columnas a cada lado de la vía de sección transversal 0,3 x 0,3 m, están unidas longitudinalmente por pequeñas vigas de acero de sección transversal I, la estructura hace parte de un antiguo falso túnel que servía de protección contra derrumbes, el momento carece de losa superior</p>

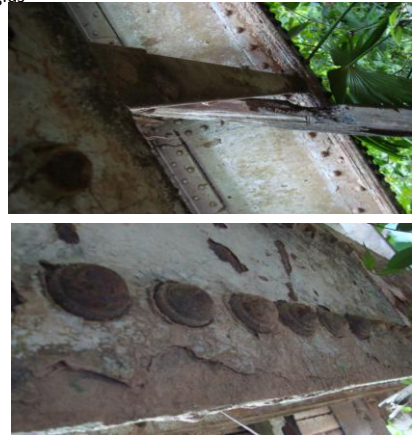
6.4 Patologias

3. Patologías			
3.1 Tipo estructural		3.2 Tipo ambiental	
Descripción: abolladura en una de las vigas principales debido a caída de roca, pérdida de 4 pernos en diferentes nodos		Descripción: corrosión superficial sin perdida significativa de área transversal en algunos elementos, vegetación.

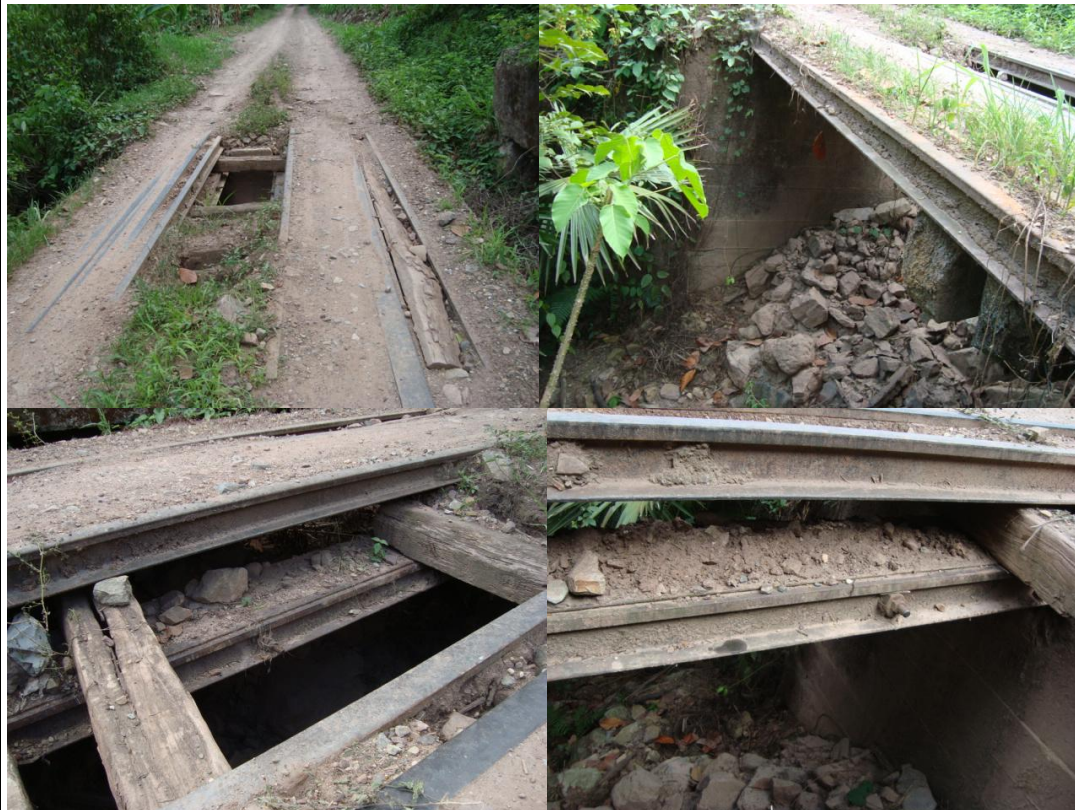
4. Registro Fotográfico

3. Observaciones			
Cajón en concreto, se observa en buenas condiciones generales, la superficie de rodadura esta compuesta por huellas conformadas por rieles de la antigua vía férrea ubicados longitudinalmente sobre maderos de sección transversal rectangular ubicados transversalmente

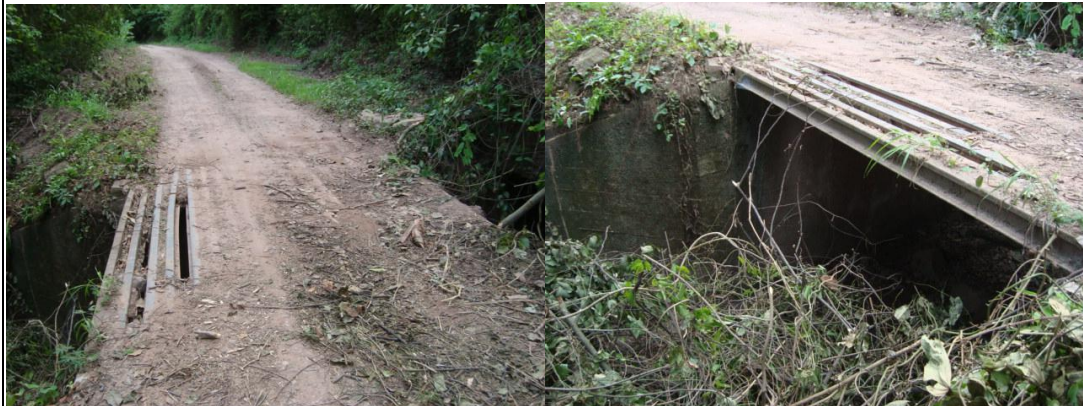
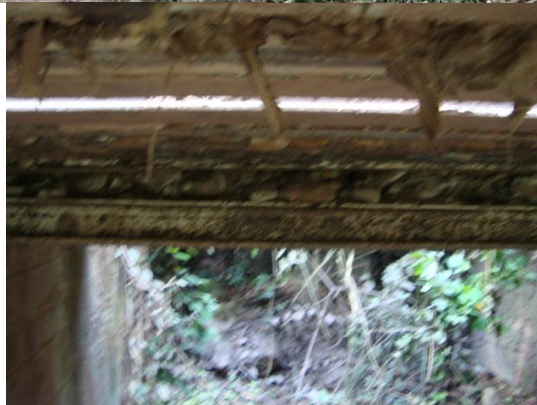
4. Registro Fotográfico

3. Observaciones			
Cajón en concreto, se observa en buenas condiciones generales, la superficie de rodadura esta compuesta por huellas conformadas por rieles de la antigua vía férrea ubicados longitudinalmente sobre maderos de sección transversal rectangular ubicados transversalmente
