**PRACTICA EMPRESARIAL PARA LOS ESTUDIOS GEOLÓGICOS, PARA
MEJORAMIENTO, REHABILITACIÓN, PAVIMENTACIÓN Y/O
REPAVIMENTACIÓN DE VÍAS EN LA RED VIAL DEL DEPARTAMENTO DE
CALDAS, RECURSOS REGALÍAS 2012-2013**

**UNIVERSIDAD INDUSTRIAL DE SANTANDER
FACULTAD DE FÍSICO-QUÍMICAS
ESCUELA DE GEOLOGÍA
BUCARAMANGA**

Trabajo de grado presentado como requisito para optar al título de
GEÓLOGO(A)

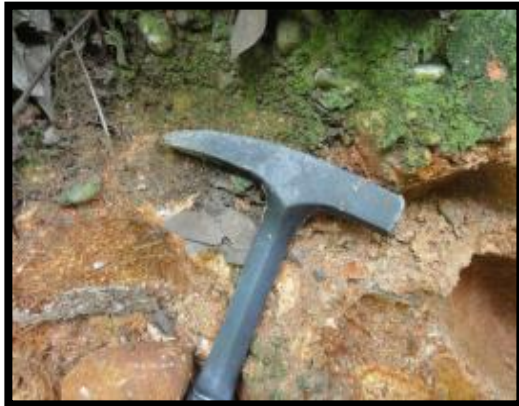
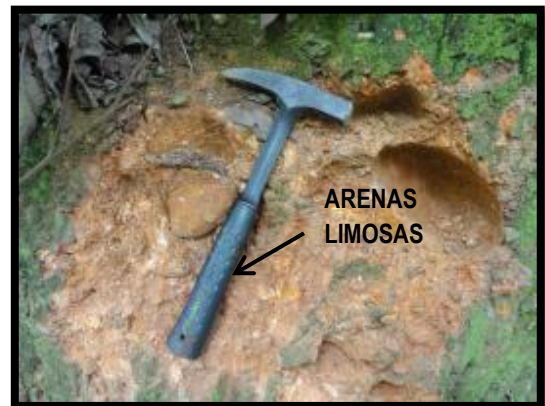
Foto 2. Depósito cuaternario aluvial

Se observan depósitos cuaternarios aluviales, compuestas principalmente de arenas limosas con gravas de 6 cm. de diámetro, con textura granular fina a coloidal y estructura heterogénea, con consistencia compactada. Ver foto 2

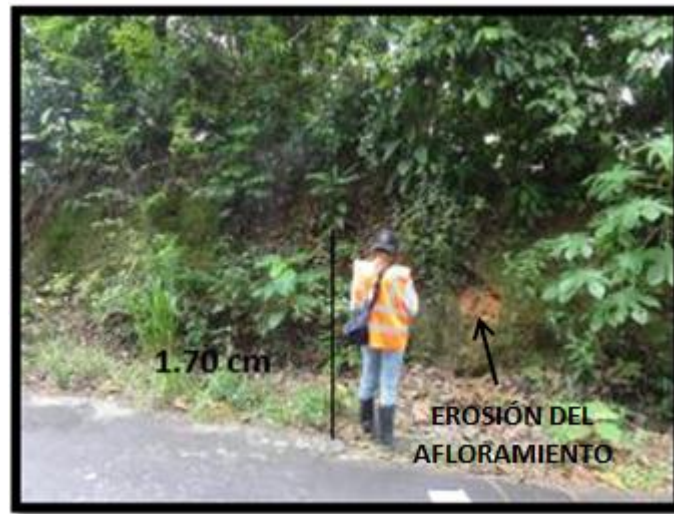
Foto 3. Factores pasivos y activos

El afloramiento está afectado por factores pasivos y activos, representados por el alto grado de meteorización química; además se observa la erosión laminar que generada por el agua. Ver foto 3

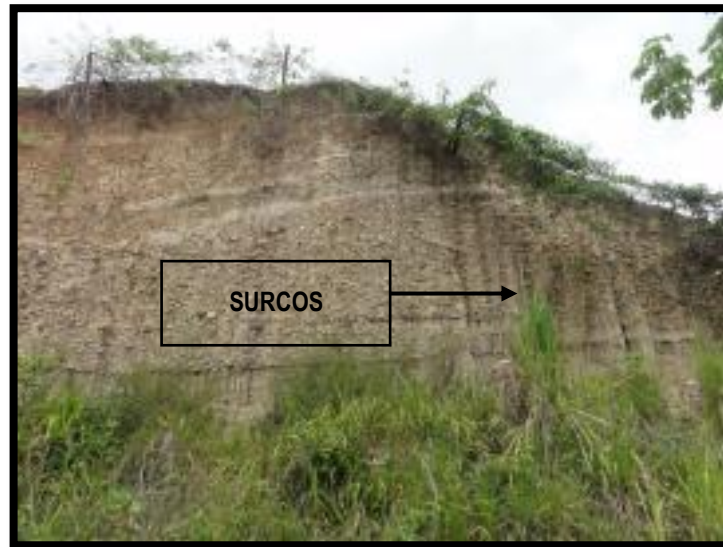
Foto 6. Factor geográfico

La erosión es el principal factor morfogenético que afecta al afloramiento, desencadenado por el factor climático dejando como resultado en la geoforma, Surcos. Ver foto 6

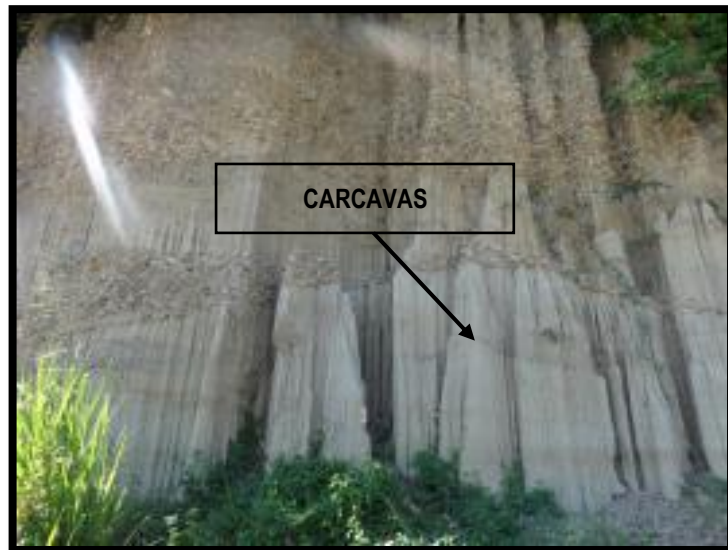
Foto 12. Erosión

Sobre todo el afloramiento se presenta acuñamientos que marcan el cambio de energía en el medio transportador. Se aprecian cárcavas que están afectando el depósito, generando marcas muy notorias de erosión sobre el depósito; se muestran además marcas de meteorización química, manifestadas en oxidación. Ver foto 12

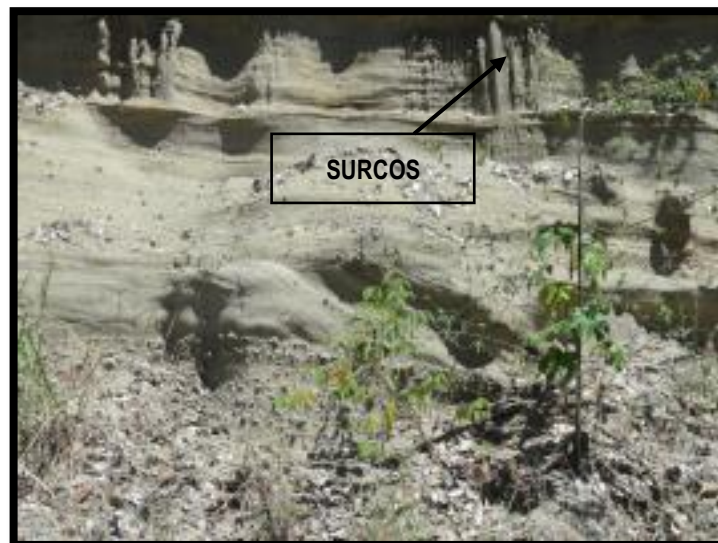
Foto 20. Surcos

La erosión es el principal factor morfogenético que afecta al afloramiento, desencadenado por el factor climático dejando como resultado en la geoforma, surcos. Ver foto 20

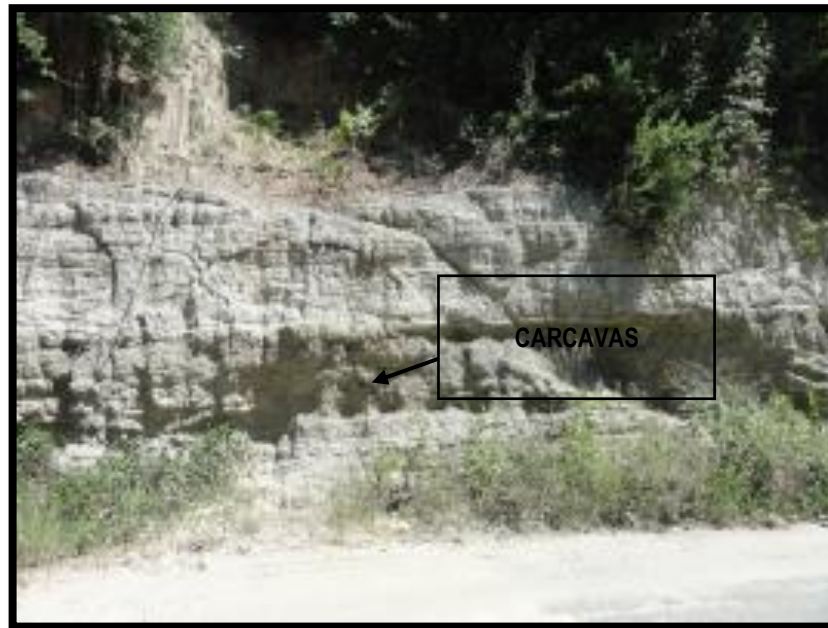
Foto 24. Cárcavas

Se evidencian algunos estratos poco consolidados, lo que permite que el agua erosione y se formen cárcavas. Ver foto 24

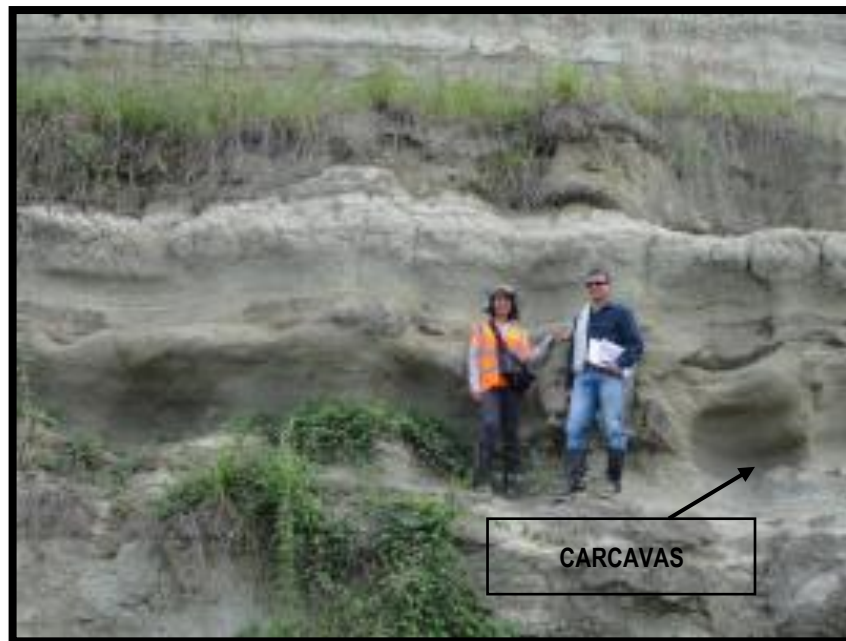
Foto 34. Cárcavas.

La erosión es el principal factor morfogenetico que afecta al afloramiento, desencadenado por el factor climático dejando como resultado en la geoforma, carcavas. Ver foto 34

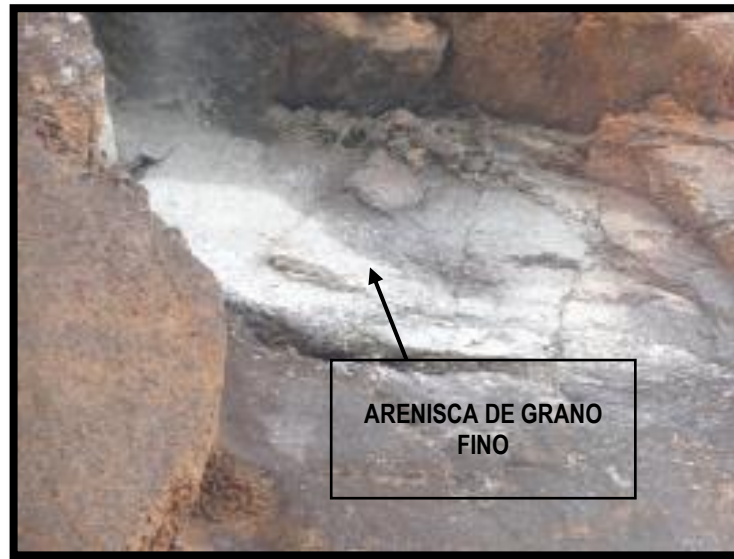
Foto 41. Roca aflorante

En él se observan capas potentes de areniscas de grano fino color pardo. Presenta un alto grado de diaclasamiento debido a la incidencia de la falla que se

presenta. En el afloramiento se evidencia la línea de falla que afecta toda la roca generando desprendimientos de la misma. Sobre la línea de falla se presenta un drenaje de tipo intermitente, aumentando el porcentaje de humedad de la roca. Ver foto 41 y 42

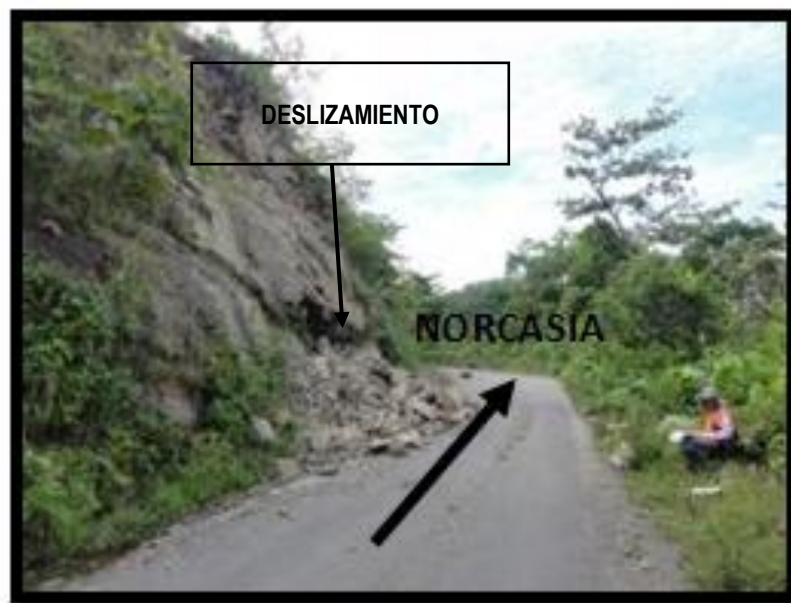
Foto 51. Ubicación del afloramiento 5, tramo 2 y deslizamiento

6.2.5 Afloramiento 5 x: 917 415 y: 1 108 495 z: 403 Error +3 PR: 32+615. En la imagen se observa el afloramiento ubicado al margen izquierdo sobre la vía que comunica a Isaza con Norcasia, en el mismo se observa el movimiento de ladera, clasificado como desprendimiento caracterizado por la caída del macizo rocoso controlado por las discontinuidades, en este caso el movimiento está activo, se encuentra en fase de inicio, el desarrollo del movimiento se caracteriza por apreciarse abombamientos, ruidos discontinuos, cambios topográficos, trazas de escarpes; hundimientos, duración, progresión y continuidad variables. Los daños se han producido en toda la extensión de la masa y el potencial de daños es mínimo. Ver foto 51

Se aprecia roca metamórfica, esquistos aluminicos. Presenta un alto grado de diaclasamiento y oxidación, dando a la roca un color rojizo. Compuesta principalmente de minerales aluminicos como muscovita. Debido al alto grado de diaclasamiento, se presentan desprendimientos de roca que interrumpen la circulación de vehículos por la vía, con caídas de roca de aproximadamente 1.00

metros de diámetro. Presenta además algunas venas de cuarzo. El Bandeamiento de las capas es de $62^{\circ}/22^{\circ}$. Ver foto 52

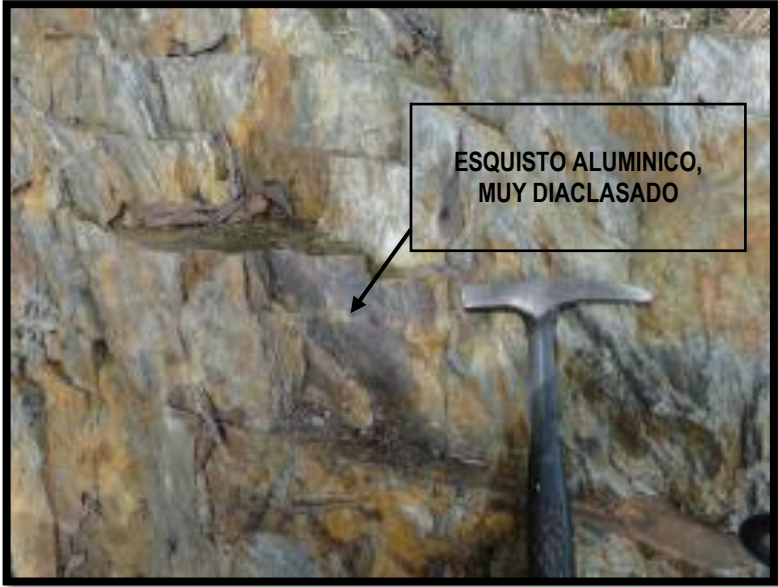
Foto 54. Esquisto aluminico

Se aprecia roca metamórfica de tipo esquisto aluminico. Presenta un color metálico, lo que evidencia un alto contenido en minerales aluminicos. Se aprecia un alto grado de meteorización química y física, manifestado principalmente en oxidación, el macizo rocoso está muy diaclasado y es perpendicular a la foliación. Ver foto 54

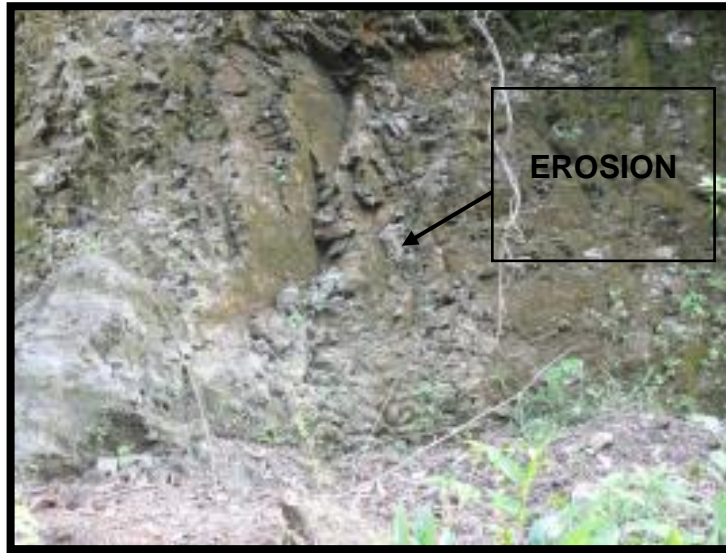
Foto 57. Erosión del afloramiento

El principal proceso morfogenetico es la erosión, y el factor dominante es el grado de meteorización y el clima activan los desprendimientos de la ladera. Ver foto 57
Las fotos se encuentran referenciadas con un Azimut de 75° en el PR 34+650 de la vía. Ver fotos a continuación.

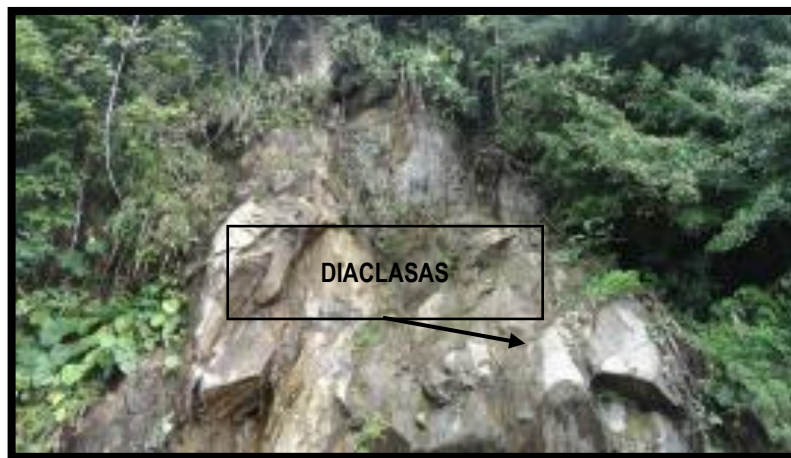
Foto 68. Diaclasas

Se observa roca orientada inequigranular de grano grueso intrusiva de textura fanerítica color blanco. De composición cuarzomonzonítica con cristales de un tamaño de aproximadamente 5 milímetros de diámetro. Se evidencia fallas locales y micropliegues. Generando un alto grado de diaclasamiento en la roca, que ha generado desestabilidad del terreno y desprendimiento de la misma. Ver foto 68, 69 y 70.

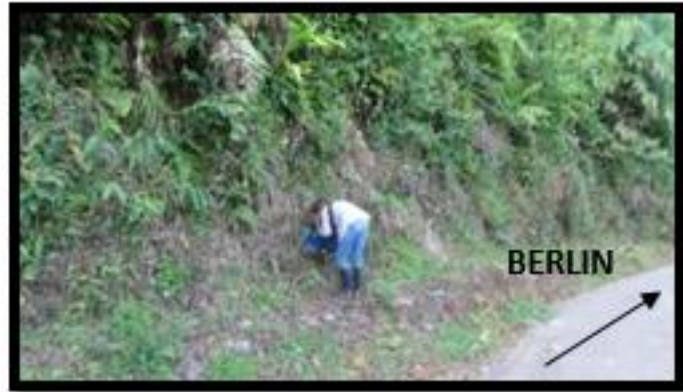
Se encuentra roca metamórfica de colores pardos, amarillo oscuro con algunas manchas rojizas. La dureza de la roca es muy alta a pesar de presentar bandeamiento muy notable, lo que podría facilitar su fracturamiento. En general, la roca es filita grafitosa. La zona se encuentra cubierta por vegetación. Ver foto 76

Foto 76. Zona cubierta por vegetación.

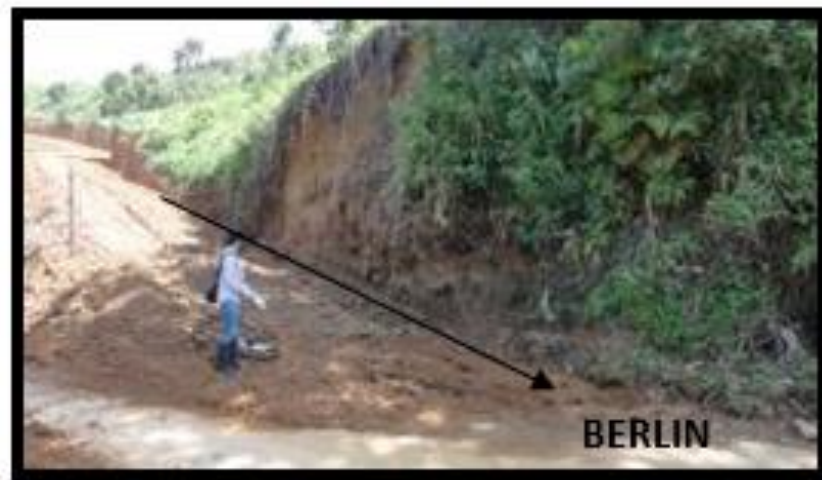
Foto 80. Ubicación del afloramiento 8, tramo 3

6.3.8 Afloramiento 8X: 909 350 Y: 108 310 Z: 911.3 Error: \pm 3m. PR 43+000. El afloramiento se encuentra ubicado a la margen izquierda de la vía, en el PR 39+100, en el sector comprendido entre el Municipio de Norcasia hasta el Corregimiento de Samaná, JurisdicciónBerlín.Ver foto 80

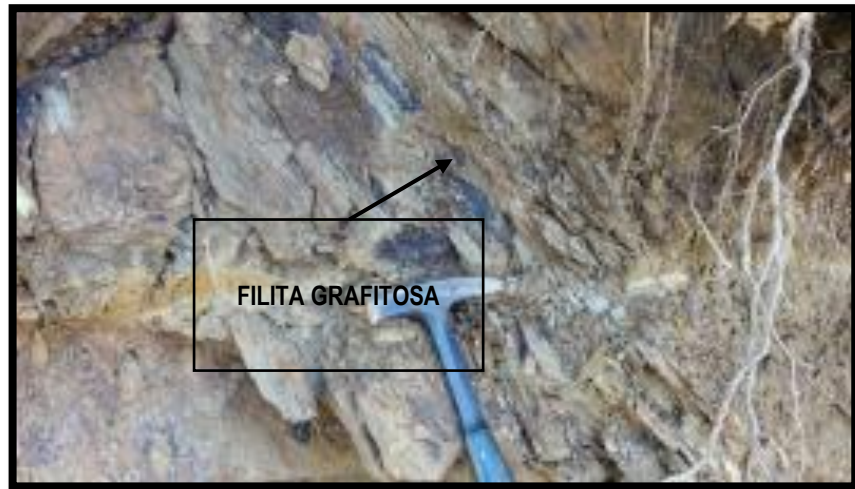
Se presenta roca metamórfica de tipo filítica color amarilla, y en algunas zonas presenta colores rojizos debido a la oxidación que está sufriendo la roca. Presenta un alto grado de diaclasamiento, las cuales están perpendiculares a las líneas de bandeamiento, aunque en algunas zonas el patrón de diaclasas predominante se encuentra paralelo a las líneas de bandeamiento. En general, la roca, filita grafitosa. El bandeamiento es de $218^{\circ}/49^{\circ}$. Ver foto 81

Foto 81. Litología del afloramiento

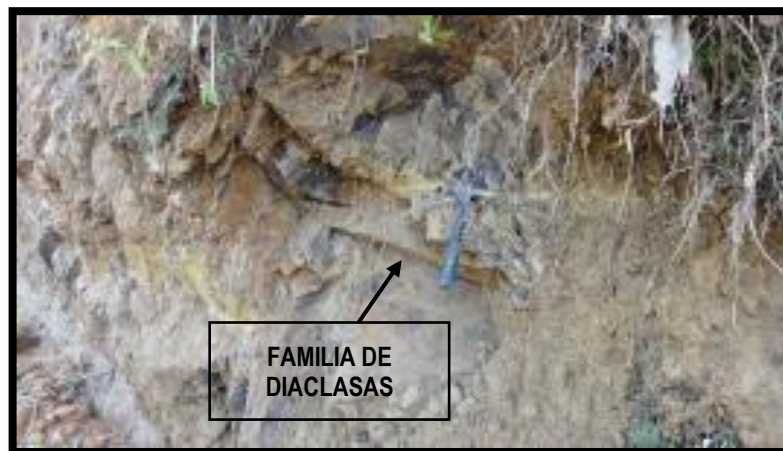
Foto 82. Patrón de diaclasas

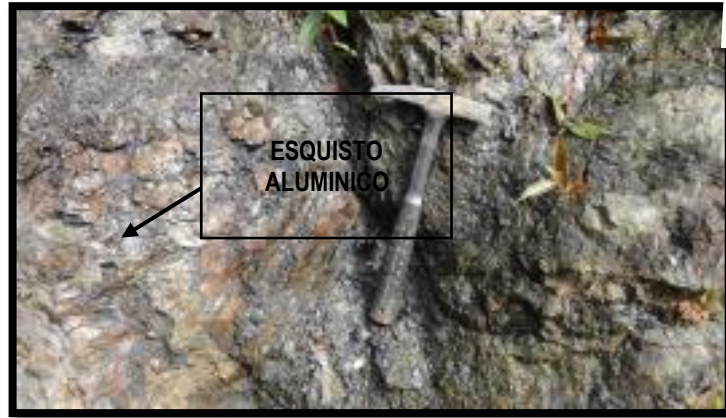
Foto 84. Afloramiento 1, tramo 4

Se presenta esquistos alumínico con un alto grado de meteorización. Debido a los esfuerzos y a la fisilidad que ha sufrido se presentan pequeños plegamientos que modifican la roca. Presenta un color rojizo y algunos colores de oxidación pero en su gran mayoría presentan colores oscuros casi negro que le dan apariencia micácea y de gran meteorización química. Ver foto 84

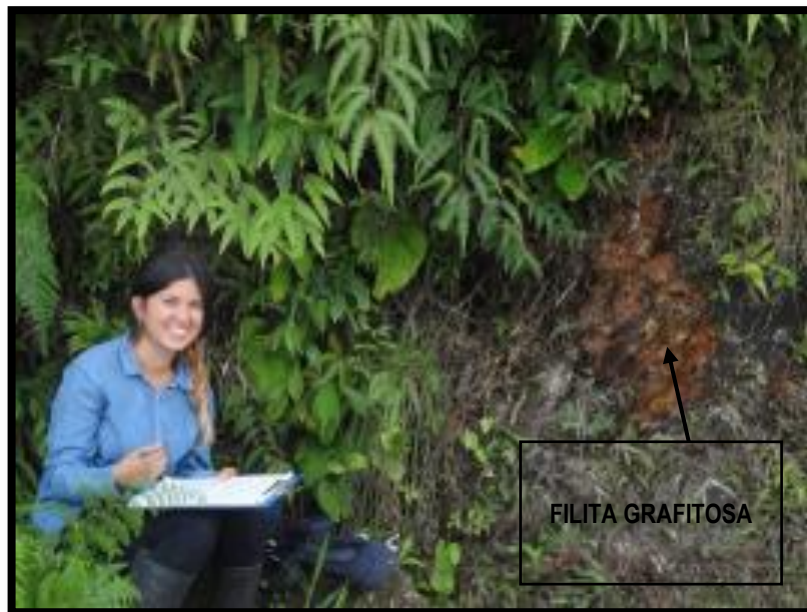
Foto 86. Afloramiento 2 tramo 4

Se encuentra roca metamórfica, filita grafitosa. Presenta color amarillo ocre con algunos colores de oxidación debido a la alta presencia de agua que favorece la oxidación de la roca, compuesta principalmente por minerales aluminicos como muscovita, principal mineral de la roca. EL bandeamiento de las capas es de $141^{\circ}/61^{\circ}$. Ver foto 86 y 87

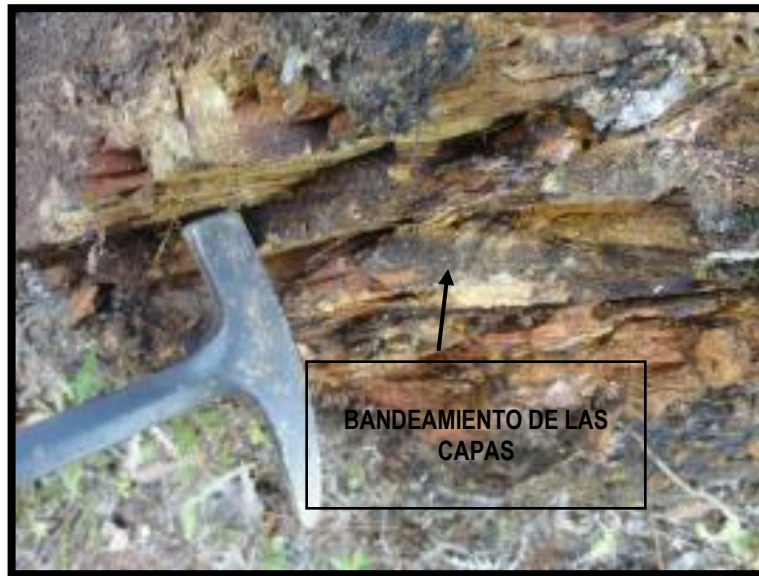
Foto 87. Bandeamiento de las capas

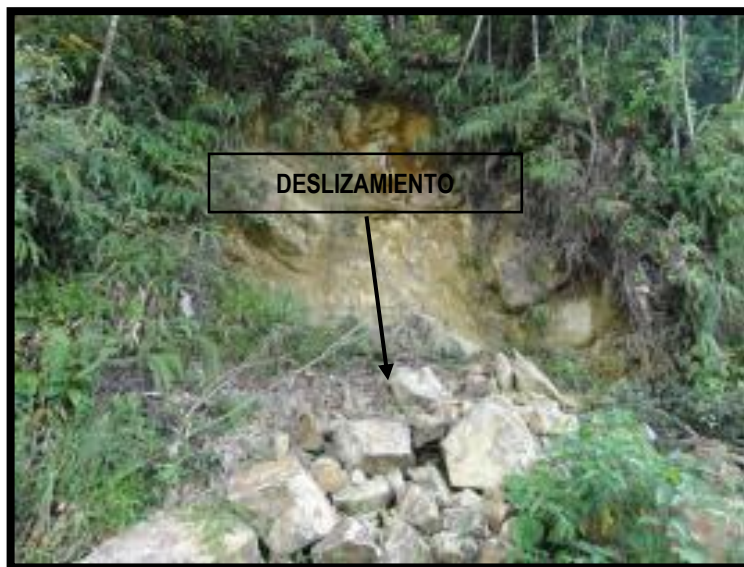
El proceso morfogenetico del afloramiento inicia con la erosión el principal factor es el clima, y el grado de meteorización, que da como resultado el desprendimiento de gran parte de la ladera, el cual transporta a los materiales rodándolos, este movimiento se clasifica como remoción en masa, tipo translacional. Y se puede concluir que el deslizamiento está en estado activo, en la fase desarrollo caracterizado por el despliegue del escarpe, y el avance de la masa ladera abajo. Ver foto 97

Foto 97. Movimiento de ladera, afloramiento 6, tramo 4

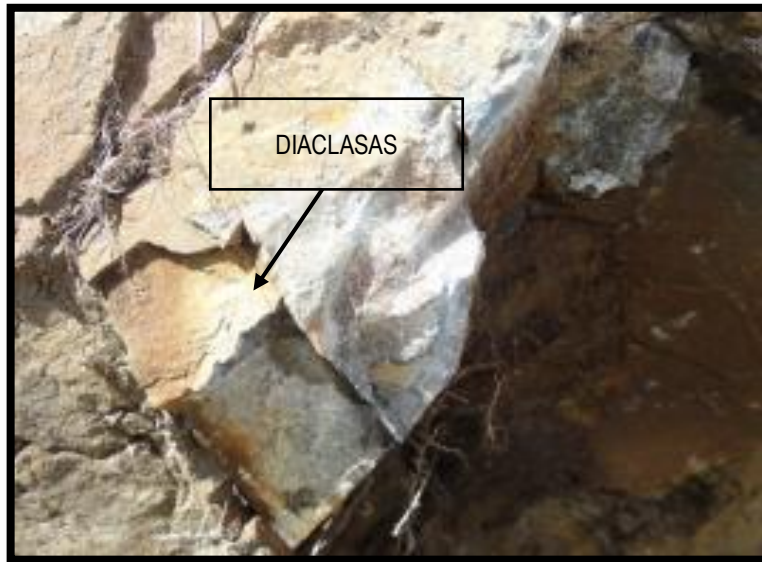
Complejo ígneo de Samaná caracterizado por presentar tonalidad gris oscura, textura holocristalina, hipidiomorfa, equigranular fanerítica de grano medio, predomina el cuarzo y la plagioclasa. Ligeramente alterado, con pocas familias de diaclasas. Ver fotos 101 y 102

Foto 101. Diaclasas

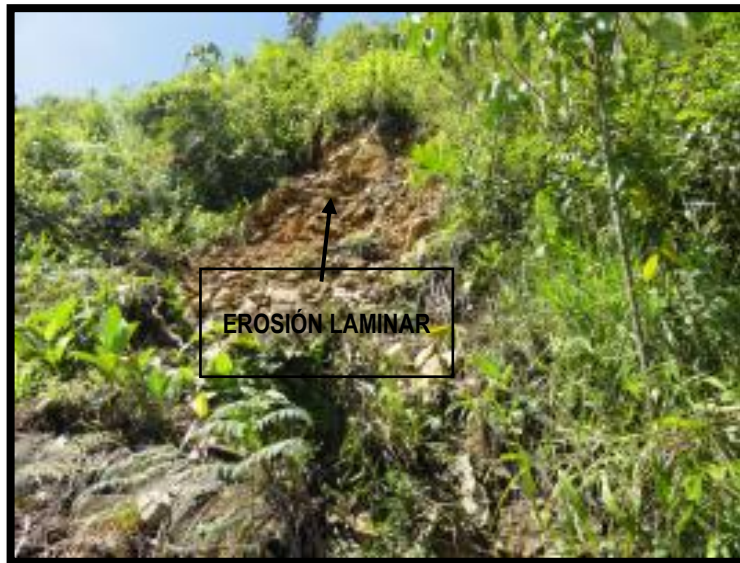
La erosión es el principal factor morfogenético que afecta al afloramiento, desencadenado por el factor climático, el cual causa a la ladera erosión laminar caracterizada por ser muy superficial. Ver foto 103

Foto 103. Erosión laminar, tramo 4

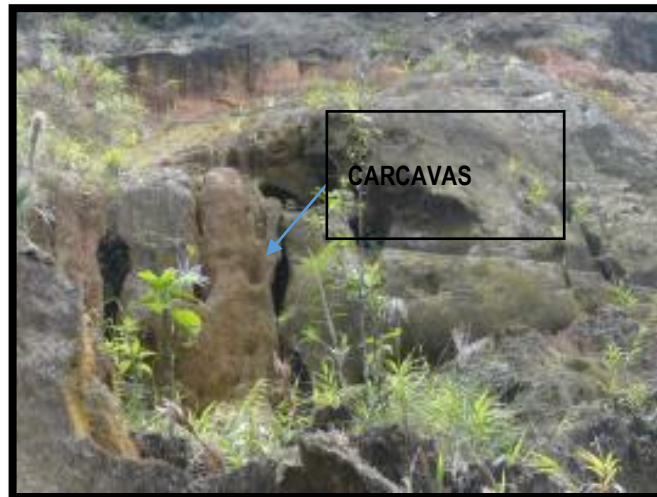
En el afloramiento se puede apreciar un ambiente morfogenético denudacional asociado a colinas y laderas denudadas, con abundantes cárcavas, Geoformas efecto de la erosión causada por factores climáticos relacionados con el impacto sobre el suelo de las gotas de lluvia, por el arrastre del viento. Por factores topográficos asociados a la inclinación y longitud de la pendiente que condiciona el carácter de la esorrentía y finalmente por factores propios del suelo. Ver foto 107

Foto 107. Cárcavas

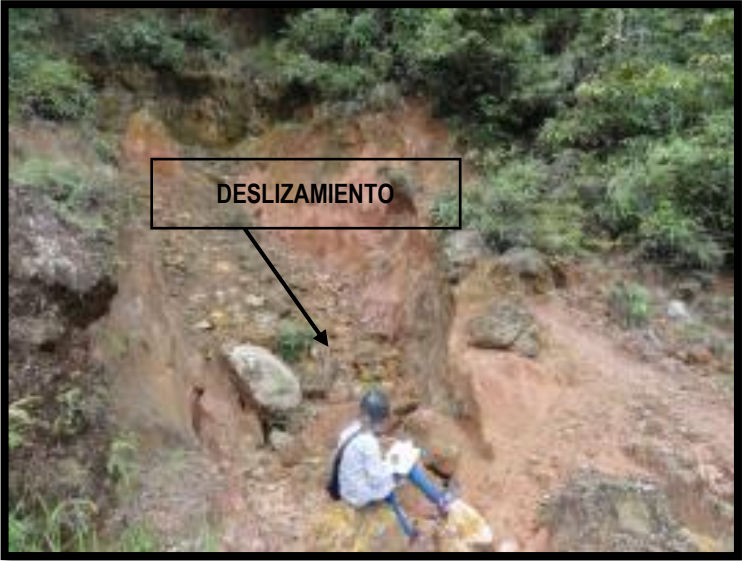
bloques menores. Inestabilidades locales. Estabilización parcial salvo en excavaciones. Ver foto 109

Foto 109. Movimiento de ladera

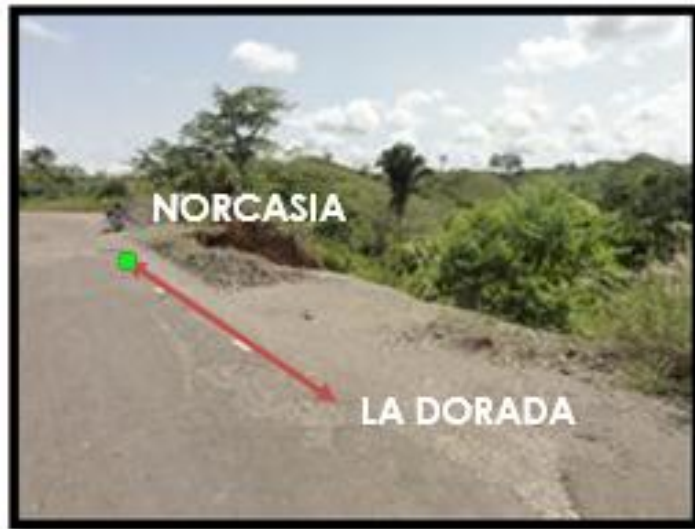
Foto 110. Localización del sitio critico

El punto crítico 1, está localizado en el tramo 1, ubicado a la margen derecha de la vía que comunica al Rio Pontona con el kilómetro 16+800. Ver foto 110

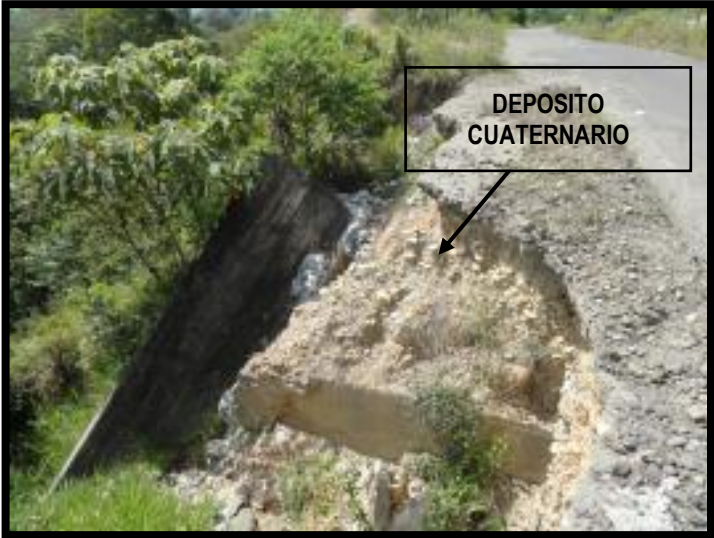
El problema de inestabilidad sobre este punto de la via se relaciona con la desestabilización de depósitos aluviales recientes, que son la base de la obra, generando el desprendimiento de la bancada. Ver foto 111

Foto 111. Depósitos aluviales recientes

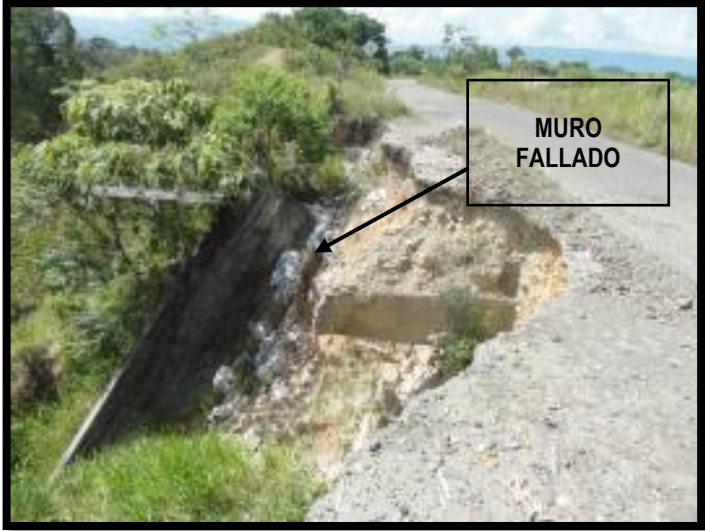
Foto 112. Sitio critico 1

A nivel litológico y como principal factor pasivo de inestabilidad se considera la presencia de depósito aluviales, con bajo grado de consolidación y bajas propiedades mecánicas como la resistencia al corte de sus suelos y su capacidad portante. Ver foto 112

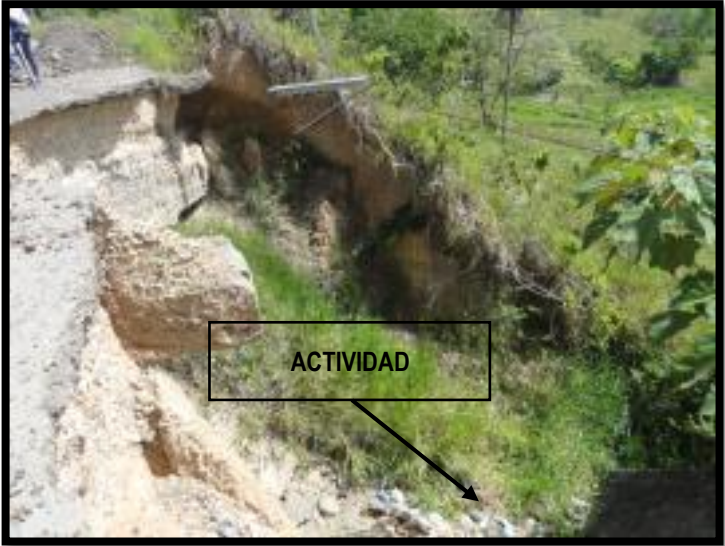
El estado de actividad del movimiento es suspendido y su desarrollo está en fase avanzada caracterizada por el desarrollo del escarpe principal, y de los escarpes menores, y la acumulación de la masa en la base de la ladera, posiblemente los daños se extiendan aún mas según progrese la deformación de la masa y el potencial es bajo pues la mayor parte de los daños se han producido. Ver fotos 114

Foto 114. Actividad del deslizamiento

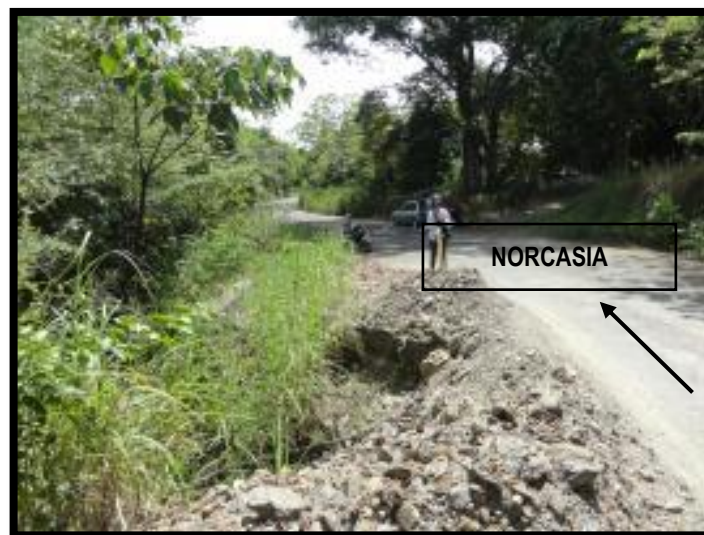
Foto 116. Localización del sitio critico 2

El punto crítico 2, se encuentra ubicado en el tramo 2, a la margen izquierda de la vía que comunica a Isaza con Norcasia. Ver foto 116

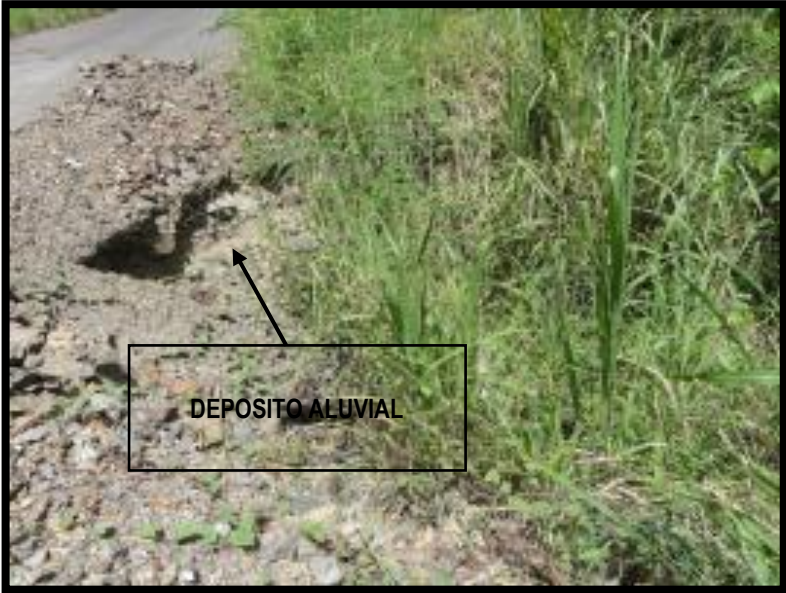
Foto 117. Litología del sitio crítico 2

A nivel litológico y como principal factor pasivo de inestabilidad se considera la presencia de depósitos aluviales, con bajo grado de consolidación y bajas propiedades mecánicas como la resistencia al corte de sus suelos y su capacidad portante. Ver foto 117

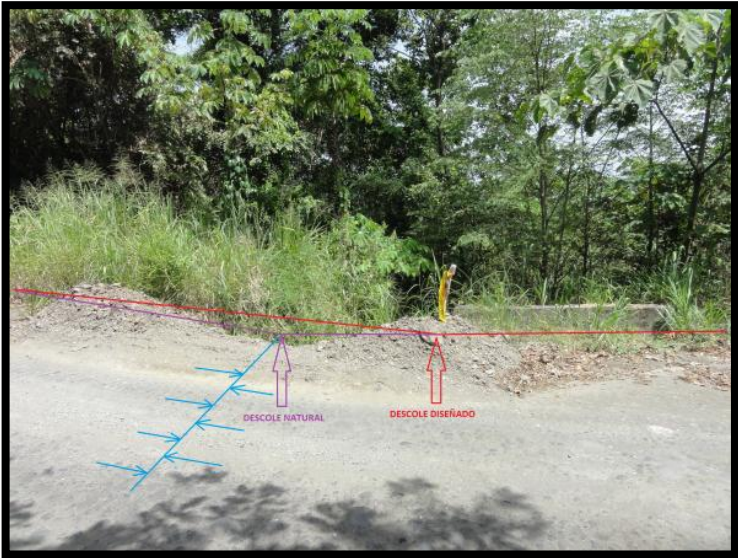
Foto 118. Mal diseño de la obra

Como factor activo de inestabilidad se considera las aguas de infiltración que se introducen en los depósitos cuaternarios, debido a la incorrecta dirección que toma el agua efecto del mal diseño del descole de la cuneta, generando un socavamiento en el terreno. Ver foto 118

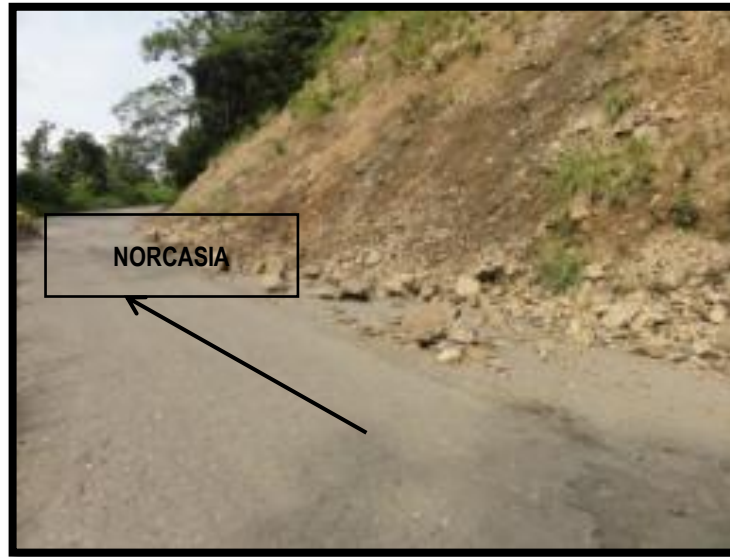
El punto crítico 3, se encuentra ubicado en el tramo 2, sobre el PR 33+085 de la vía. Ver foto 119

Foto 119. Localización del deslizamiento

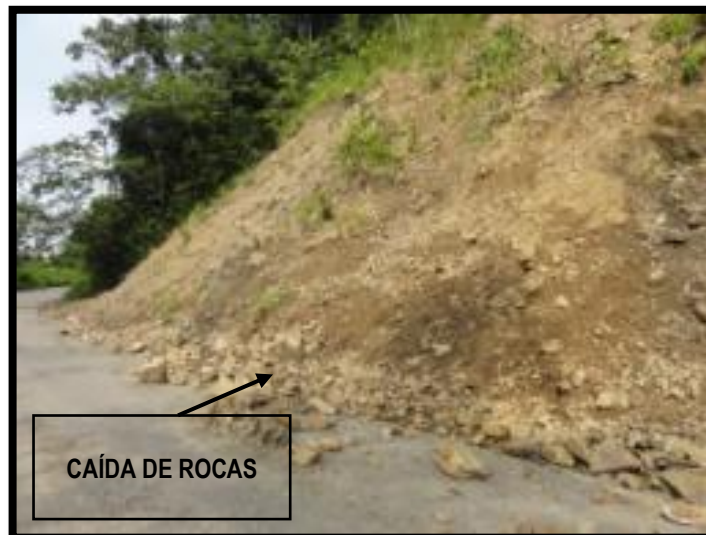
El problema de inestabilidad sobre este punto de la vía guarda relación con la desestabilización de depósitos cuaternarios fluvio-torrenciales y coluviales preexistentes sobre el talud interno de la vía, generando en periodos anteriores el taponamiento de la banca y la interrupción del tráfico vehicular. Ver foto 120

Foto 120. Afectación en la vía

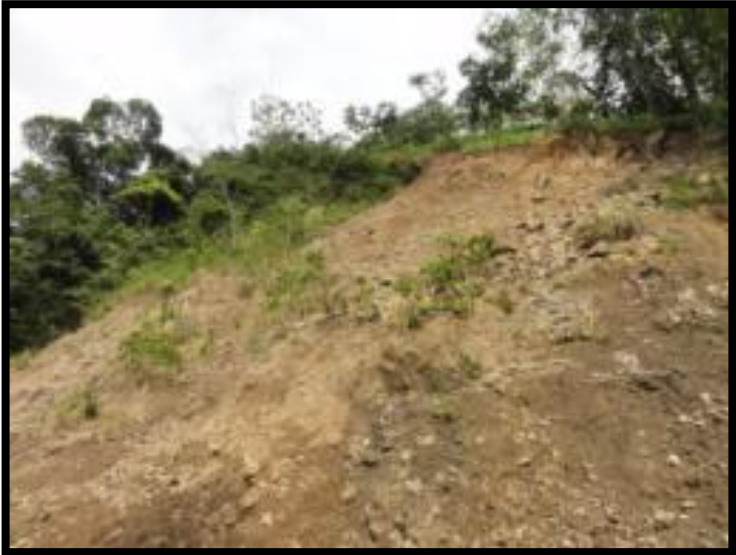
A nivel litológico y como principal factor pasivo de inestabilidad se considera la presencia de depósitos coluviales, con bajo grado de consolidación y bajas propiedades mecánicas como la resistencia al corte de sus suelos y su capacidad portante. Ver foto 121

Foto 121. Deposito Coluvial

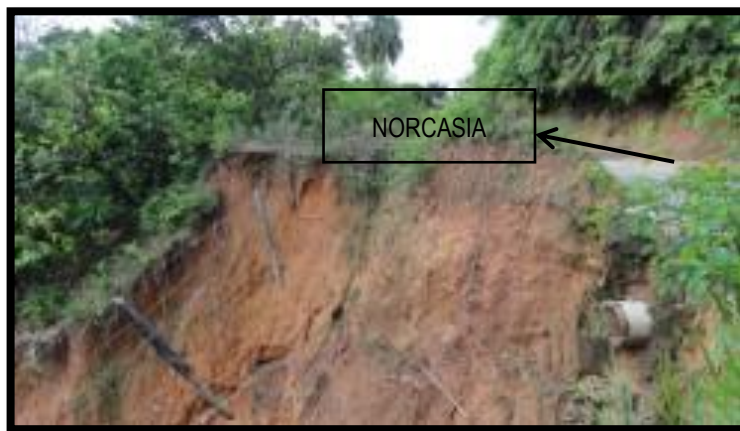
Foto 124. Ubicación del sitio critico 4.

El punto crítico 4 se encuentra ubicado en el tramo 2, a la margen izquierda de la vía que comunica a la Isaza con Norcasia. Ver foto 124

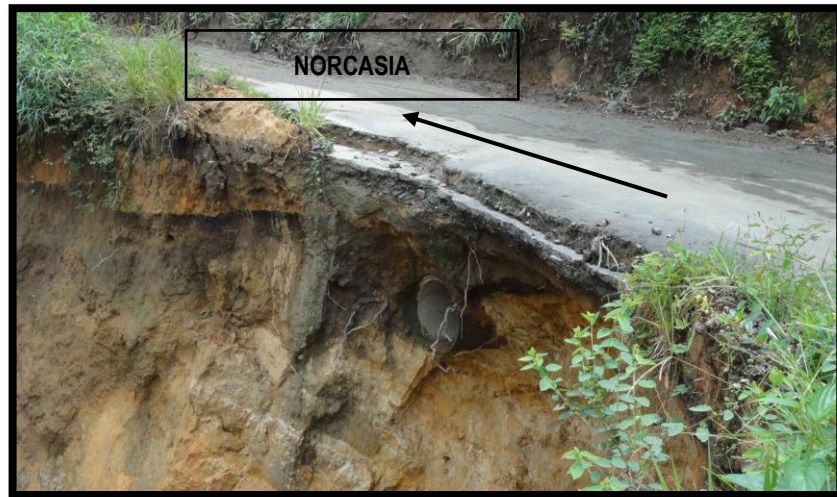
Foto 127. Ubicación de la sitio crítico 5

El punto crítico 5 se encuentra ubicado en el tramo 2, a la margen izquierda de la vía que comunica a la Isaza con Norcasia. Ver foto 127

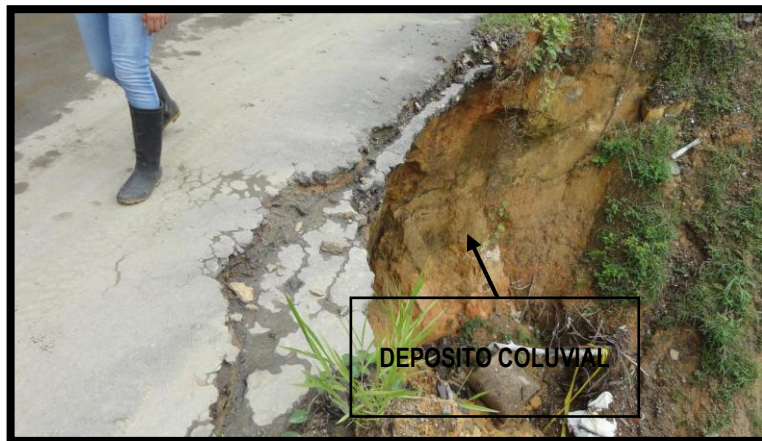
El problema de inestabilidad sobre este punto de la vía se relaciona con la desestabilización de depósitos cuaternarios coluviales debido al bajo grado de consolidación y a las bajas propiedades mecánicas como la resistencia al corte de los suelos y de la capacidad aportante, que subrayasen la obra, generando el desprendimiento de la bancada. Ver foto 128

Foto 128. Deposito coluvial

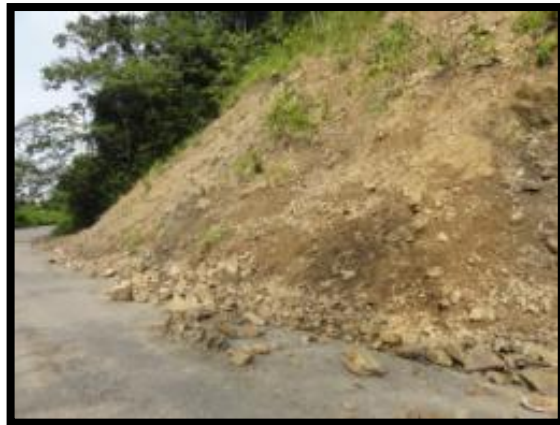
Foto 138. Deslizamiento

- Se recomienda en el talud superior de la vía un corte con pendientes al talud, con el fin de disminuir la masa deslizante. Se recomienda iniciar el corte desde la vía en el sector superior con una pendiente máxima del 30% y una altura de hasta 5.0 m. Ver foto 138

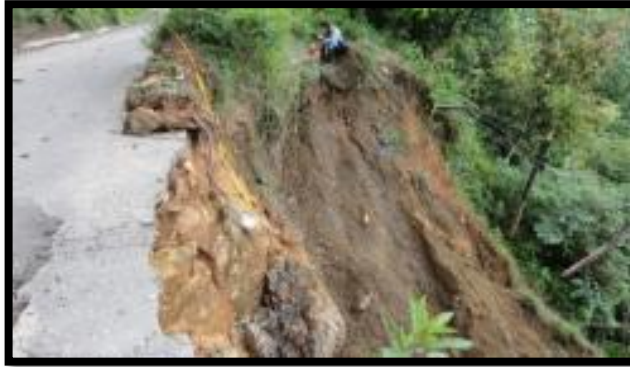
Foto 139. Deslizamiento de la bancada.

- Se recomienda la construcción de un muro de contención, de 8 metro de longitud y 4 metros de altura, que funcione como una estructura para estabilizar y reconstruir la banca.
