CORPORACIÓN AUTÓNOMA REGIONAL PARA LA DEFENSA DE LA MESETA DE BUCARAMANGA - CDMB

INFORME DE VISITA TÉCNICA PARA GESTIÓN DEL RIESGO

DIRECCION: Calle #69, Barrio Rincón de la Paz; en jurisdicción del Municipio de Bucaramanga, Santander.

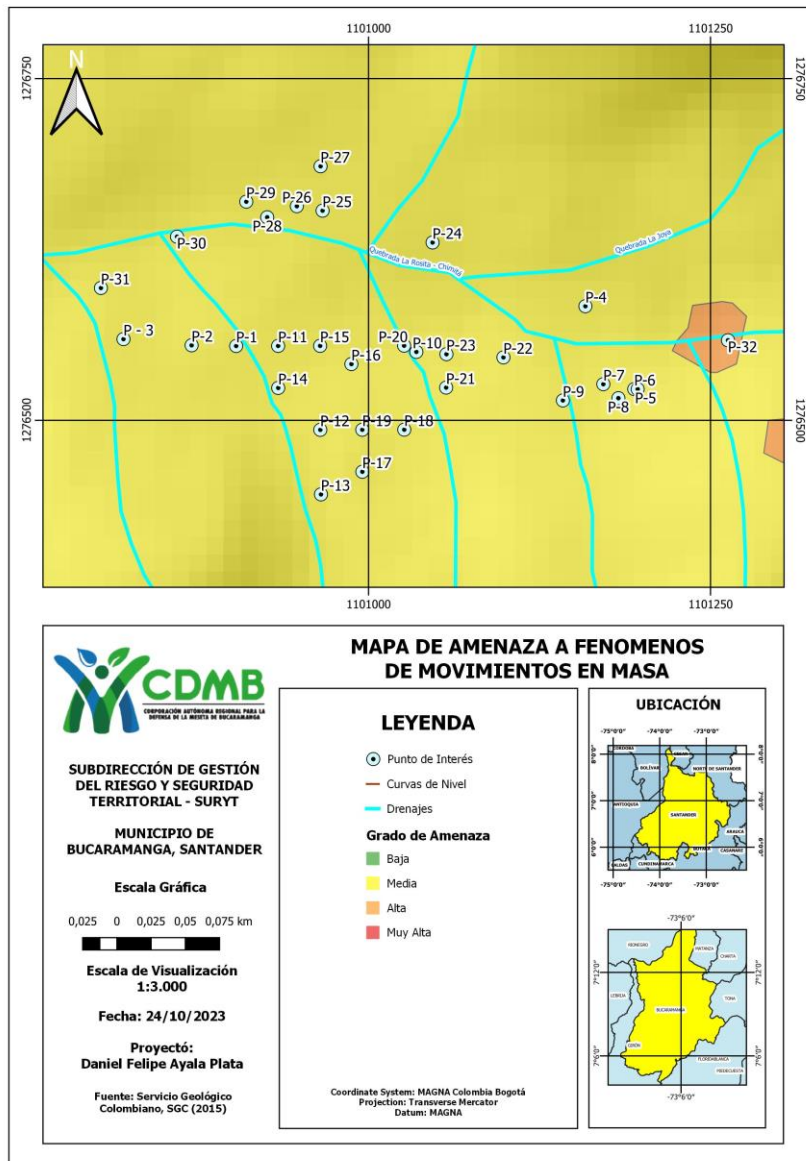
Según la cartografía de amenaza relativa por movimientos en masa en escala 1:3.000 de las planchas 120 del Servicio Geológico Colombiano (2015), los puntos visitados se localizan en área de ladera con nivel de *amenaza alta* (**Figura No 6**). A continuación, se describen brevemente las características principales de las principales categorías de amenazas definidas por el Servicio Geológico Colombiano (2015).

Figura 6. Mapa de Amenaza a fenómenos de Movimiento en Masa: Amenaza ALTA para el sector objeto de visita en el Municipio de Bucaramanga.
Fuente: CDMB - POMCA LEBRIJA ALTO.

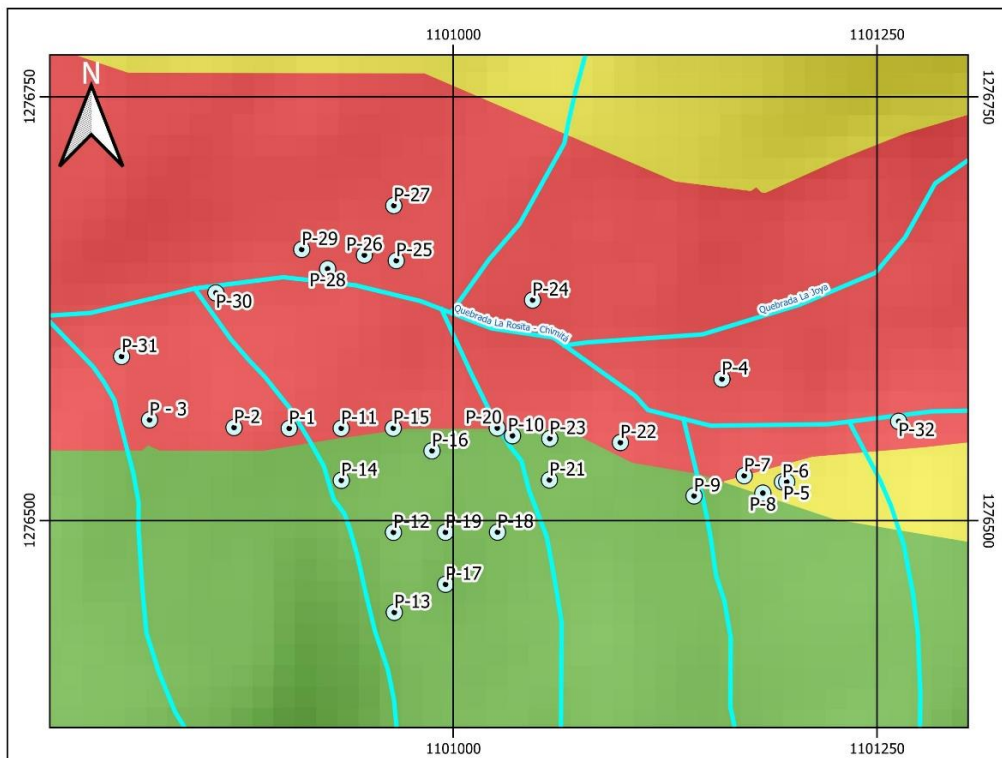
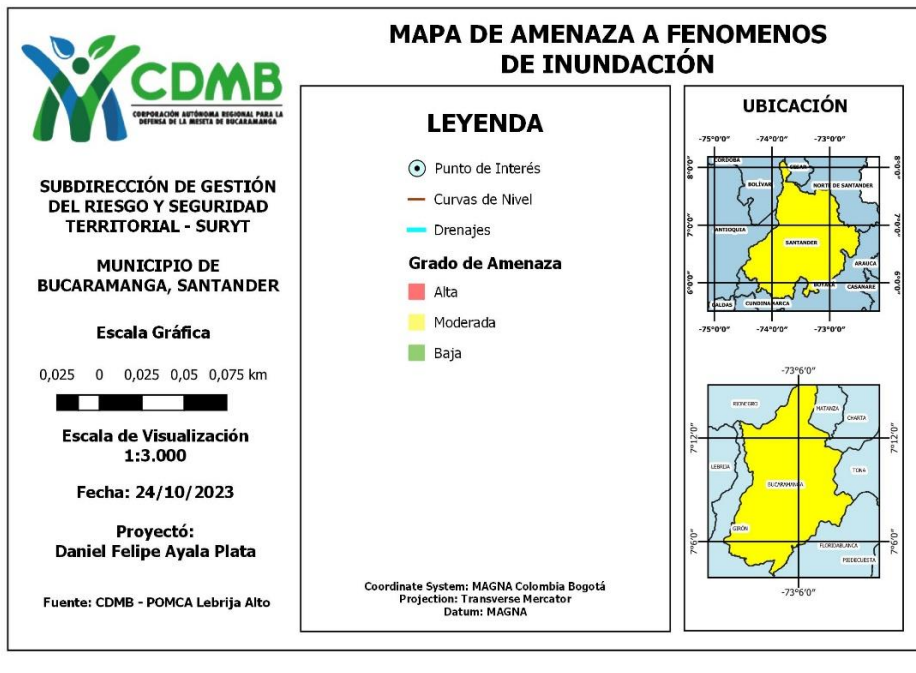
Por otro lado, de acuerdo con los mapas de amenazas del POMCA del Rio Alto Lebrija, adoptado mediante Resolución CDMB No 0392 de julio 17 de 2020, los puntos visitados y las áreas circundantes presentan un nivel de *amenaza baja a media* por avenidas torrenciales (**Figura No. 8**) y *amenaza alta* por inundaciones (**Figura No. 7**).

Figura 7. Mapa de Amenaza a Fenómenos de Inundación: Amenaza ALTA para el sector objeto de visita Municipio de Bucaramanga.
Fuente: CDMB - POMCA LEBRIJA ALTO.

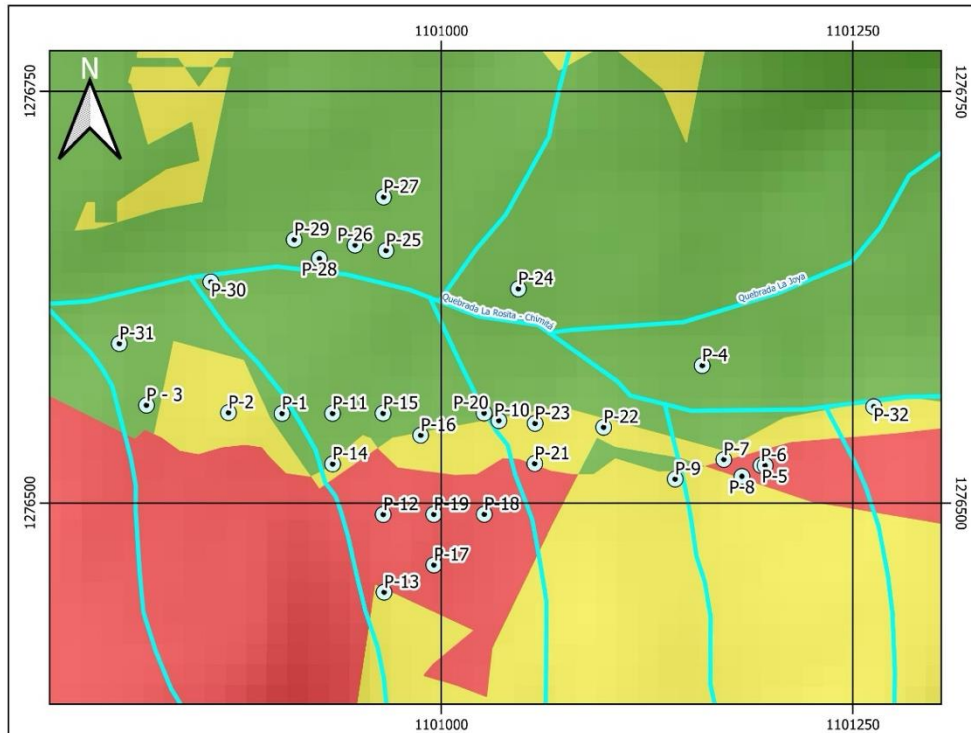
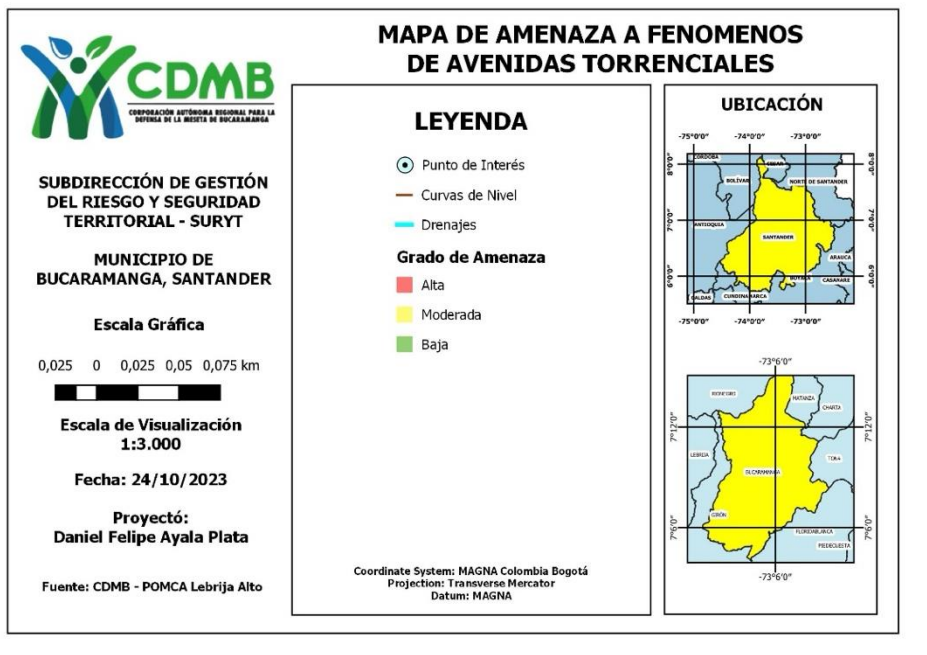
Figura 8. Mapa de Amenaza por Avenidas Torrenciales: Amenaza MODERADA para el sector objeto de visita en el Municipio de Bucaramanga.
