**REVISIÓN Y ANÁLISIS DE LOS PROBLEMAS DE PRODUCCIÓN DE
ARENA EN LOS POZOS DEL CAMPO PALAGUA**

PAULO CÉSAR CORTÉS ROJAS

UNIVERSIDAD INDUSTRIAL DE SANTANDER
FACULTAD DE INGENIERÍAS FÍSICOQUÍMICAS
ESCUELA DE INGENIERÍA DE PETRÓLEOS
BUCARAMANGA

Trabajo de Grado en modalidad práctica empresarial presentado como
requisito parcial para optar al título de Ingeniero de Petróleos.

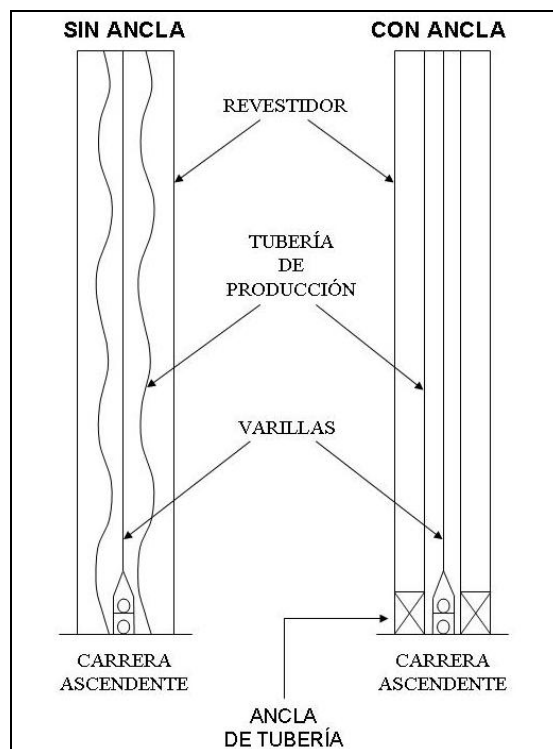
Figura 18. Tubería de producción con y sin ancla

Por otra parte, se realizó un resumen de aquellos pozos que en algún momento desde su completamiento, se les instaló ancla de tubería en su sarta de producción, para así tener en cuenta otro factor que puede ser de influencia en los daños de la tubería por fisuras, ya que esta al no tener ancla presenta un movimiento de pandeo debido al estiramiento y compresión durante el bombeo (carrera ascendente y descendente de las varillas y el pistón), como se puede ver en la figura 18, produciéndose rozamiento con la sarta de varillas ocasionando desgaste en ambas.

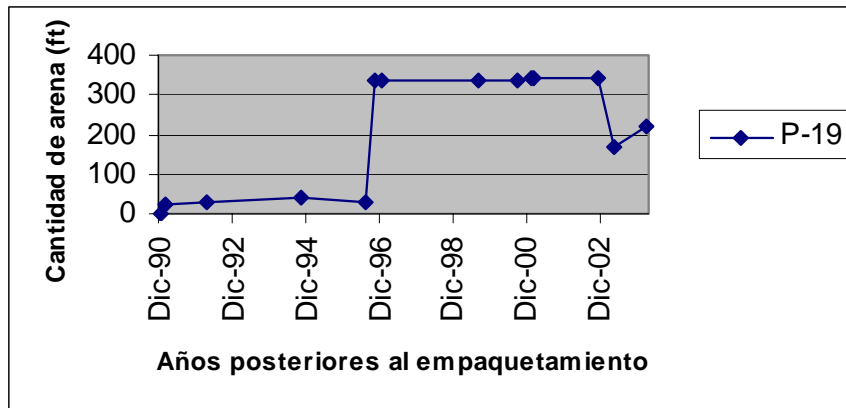
Figura 21. Aporte de arena en el P-019

El liner controló satisfactoriamente la entrada de arena hasta Octubre de 1996, cuando se encontró totalmente lleno de arena (335'), desde esta fecha hasta Noviembre del 2002 se abandonó quedando como fondo el tope ubicado a 4249'. Estos 335' de arena fueron limpiados hasta fondo y en el último servicio de chequeo de fondo se encontró el pozo arenado con 219', teniendo que bajar la velocidad de bombeo de 9.8 SPM a 6.1 SPM. Este comportamiento se puede observar en la Fig. 21.

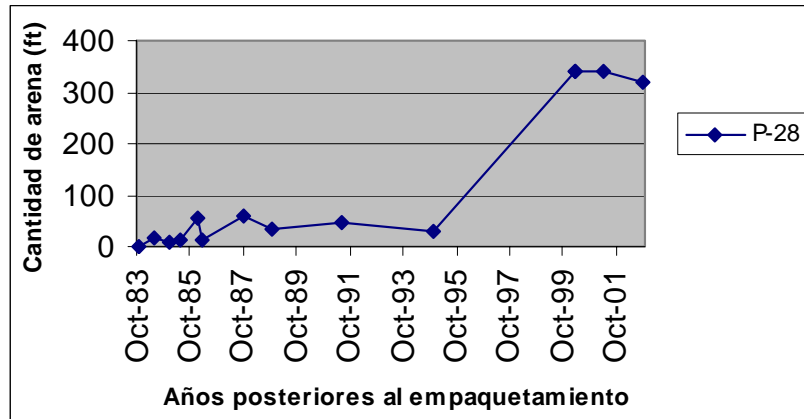
Figura 23. Aporte de arena en el P-028

Desde Octubre de 1986 fecha en que se terminó el trabajo de empaquetamiento hasta Noviembre de 1994, la entrada de arena fue controlada significativamente, pero después de esto se encontró el tope de arena en el tope del liner a 3320', dejándolo de esta forma de ahí en adelante sin presentar un aporte de arena representativo, como se puede observar en la Fig. 23.

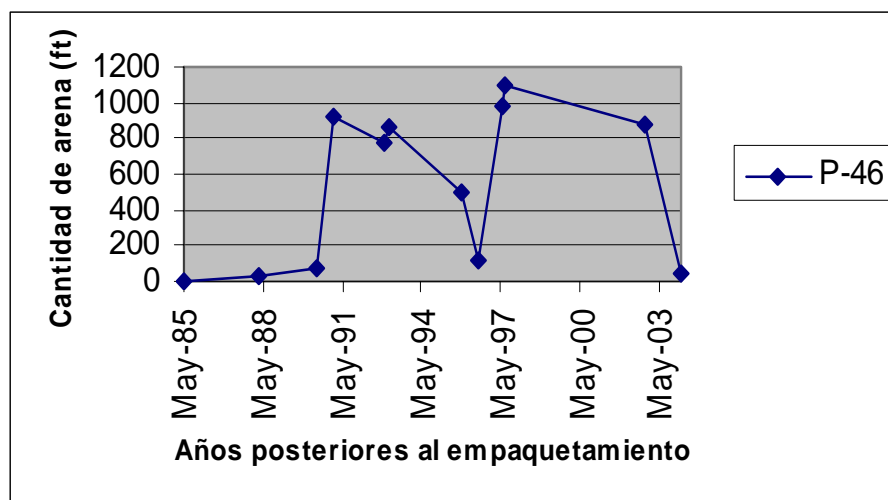
Figura 24. Aporte de arena en el P-046

El liner de este pozo no presentó problemas de arenamiento hasta Enero de 1991 cuando se encontraron 923' de arena de los cuales se limpiaron 855', luego de esto la entrada de arena empezó a presentar un comportamiento muy variable difícil de determinar (Fig. 24), pero de igual forma la cantidad de arena encontrada interfería en la producción normal del pozo. Ya para Febrero del 2004 se encontraron solo 39' de arena dentro del pozo, los cuales se limpiaron hasta fondo y hasta el momento no ha presentado problemas por arenamiento.

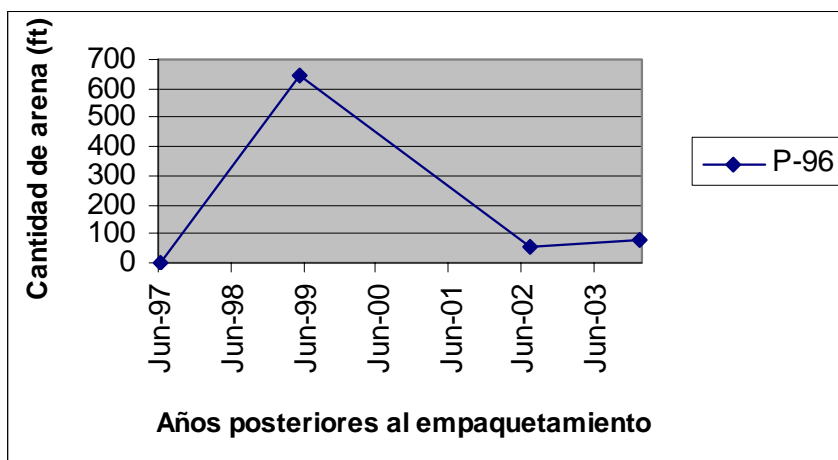
Figura 27. Aporte de arena en el P-096

Dos años después de la instalación del liner, en Mayo de 1999, se encontraron 646' de arena no atribuibles a un aumento en los SPM, ya que según los datos del OFM estos no han tenido variaciones elevadas durante ese período. A pesar del poco número de datos presentes, se puede ver que en los años siguientes la cantidad de arena aportada al pozo es baja (Fig. 27). Para el liner de este pozo ocurre lo mismo que en otros pozos y es que

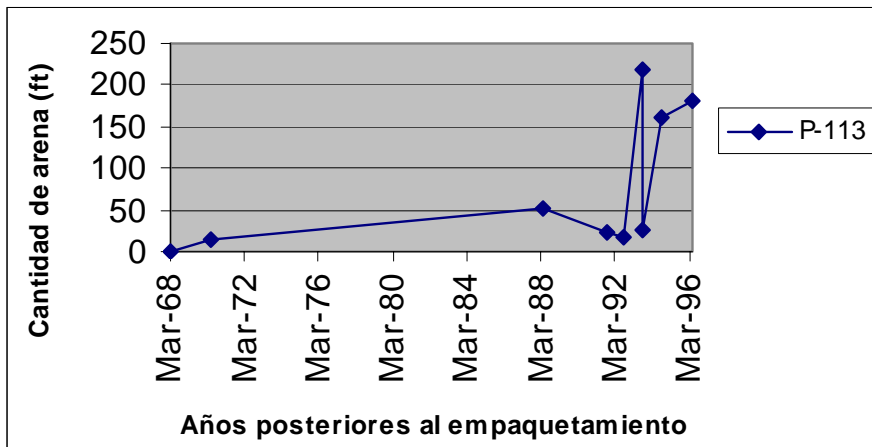
Figura 28. Aporte de arena en el P-113

El aporte de arena dentro del pozo presentó un aumento con el tiempo, mostrando un valor máximo de 217' de arena en Agosto de 1993 (Fig. 28). A pesar que en la mayoría de los casos no se efectuaron trabajos de limpieza de arena se pueden encontrar valores bajos de relleno, demostrando que de cierta forma el pozo se encarga de desalojar esta arena a superficie por efecto del bombeo. Debido a estos aumentos en el aporte de arena, la velocidad de bombeo se tuvo que reducir de 11 SPM a 7.5 SPM.

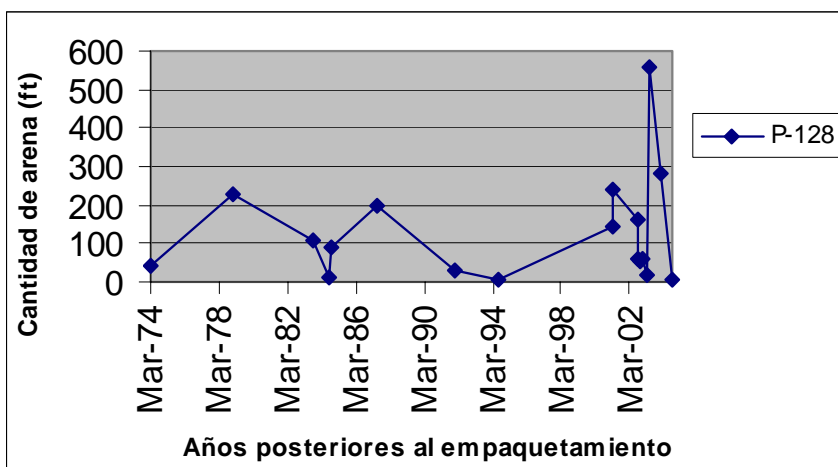
Figura 32. Aporte de arena en el P-128

La cantidad de arena dentro del pozo presentó valores que se encuentran distribuidos de una manera poco uniforme y que además no muestran un comportamiento característico, teniendo rangos de valores tanto altos como pequeños (Fig. 32), en ocasiones limpiados totalmente hasta fondo y en otras a pesar de no haberse efectuado trabajos de limpieza se encontraron valores menores a los encontrados en los servicios anteriores. Esto también se presentó debido a la constante variación de los SPM pasando por valores de 9, 12, 10, 6, 9 y 5.

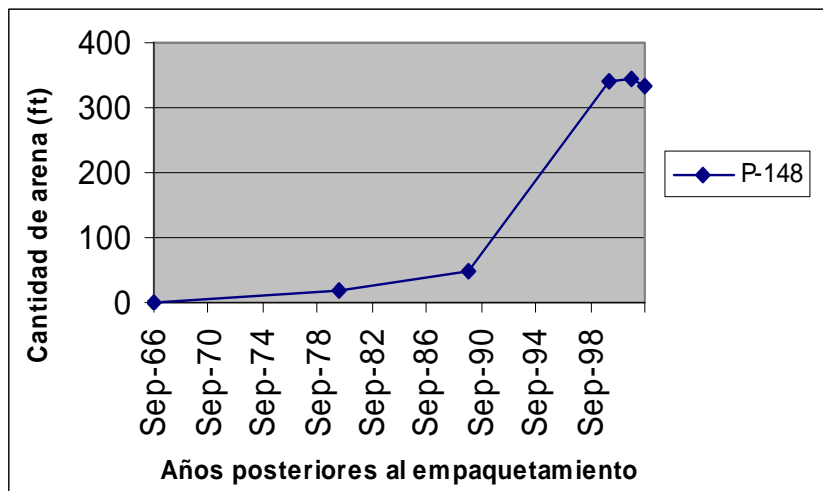
Figura 34. Aporte de arena en el P-148

La cantidad de arena dentro del pozo en los primeros años no fue chequeada continuamente pero se presentaron valores bajos llegando a encontrar 340' de arena en Enero del 2000, debido a que se aumentaron los SPM de 5 a 10, y desde entonces se ha mantenido con valores muy cercanos a pesar de no ser limpiados indicando que el volumen de arena adicional fue relativamente bajo (Fig. 34). En el último servicio en el que se chequeó fondo llevado a cabo en Agosto del 2002, se limpiaron en su totalidad 333' de arena. Actualmente se encuentra produciendo con 11 SPM sin presentar problemas de arenamiento.

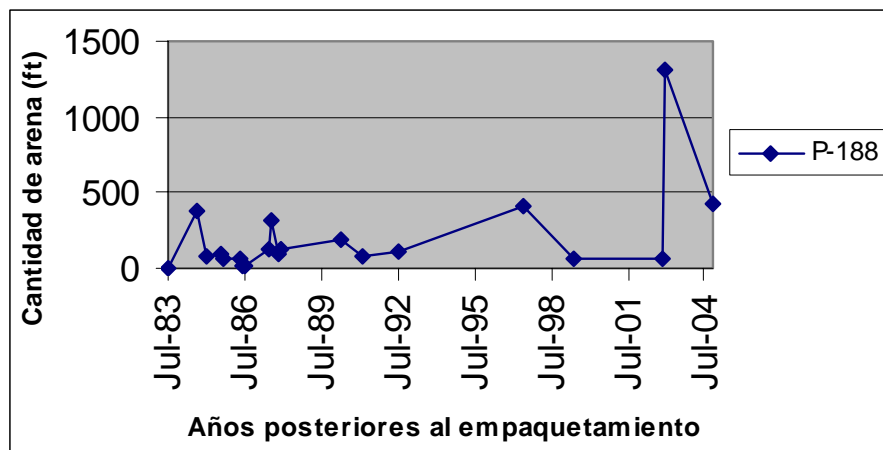
Figura 42. Aporte de arena en el P-188

diciembre del 2002 se encontraron 1317' de arena que fueron limpiados en su totalidad (Fig. 42). En el último servicio se encontraron 421' de arena en el pozo, que fueron limpiados hasta fondo.

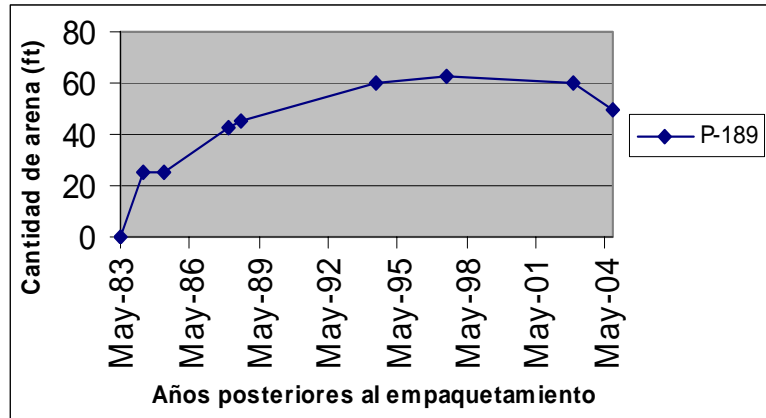
Figura 43. Aporte de arena en el P-189

Los valores de cantidad de arena dentro del pozo fueron aumentando con el tiempo hasta llegar a un máximo de 63' de arena en Junio de 1997, para luego comenzar a caer hasta valores cercanos a los 50' encontrados en el último servicio de chequeo de fondo realizado en Agosto del 2004 (Fig. 43). En Septiembre de 1996 se tuvo que disminuir la velocidad de bombeo de 10.8 SPM a 7.2 SPM.
