Reconocimiento de los factores geológicos que afectan el normal funcionamiento del proyecto presa la leona en el municipio de Suaita; soporte para el planteamiento y desarrollo de alternativas de solución

Nicolás Andrés Díaz Martínez, Paula Andrea Díaz Orozco

Universidad Industrial de Santander

Escuela de Geología

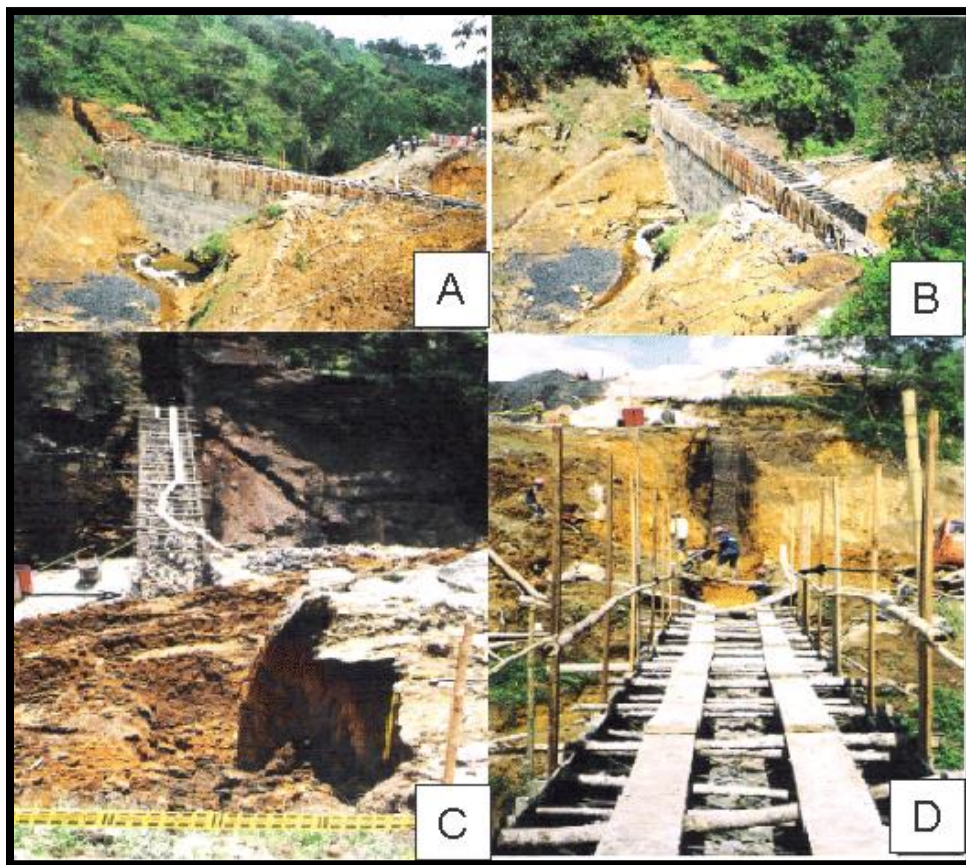
Figura 3. Inicios de obra presa la Leona año 2007 (A) y (B) se aprecia primeros metros de muro de presa fotografías tomadas aguas arriba; (C) y (D) localización inicial de la base del muro de presa. Fuente: Imágenes tomadas y modificadas de la recopilación fotográfica Contrato No. 1914-07 Presa Suaita.

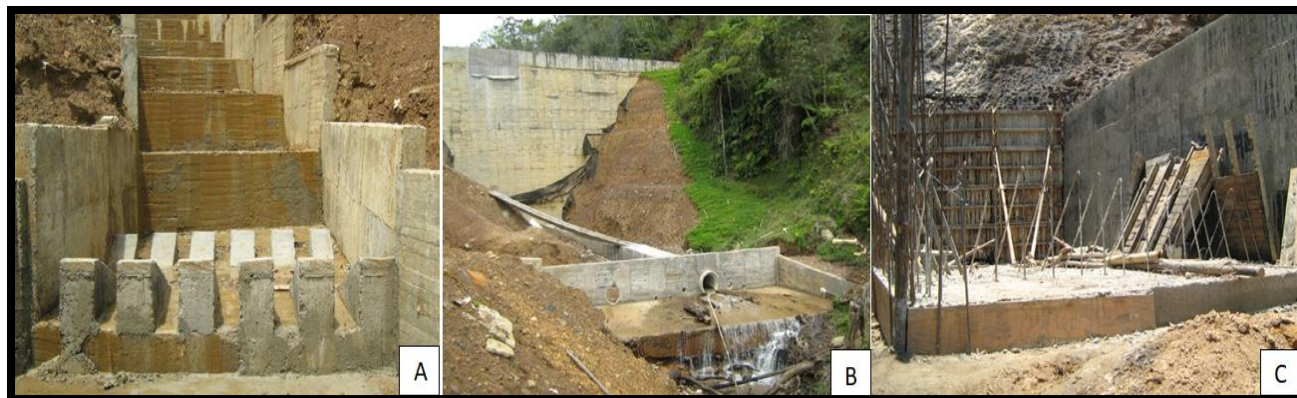
Tras los graves daños sufridos aguas debajo de la presa sobre el terraplén de soporte y el canal de excesos, hacia el año 2008 se pone en marcha la construcción de un nuevo canal hacia el margen derecho del muro de presa (ver figura 6), dándole a este una geometría y estructura más resistente y acorde a las características del entorno, buscando de esta forma dar solución a la problemática.

Figura 6. Estado de la presa año 2008. (A), (B) y (C), construcción del nuevo canal de excesos.

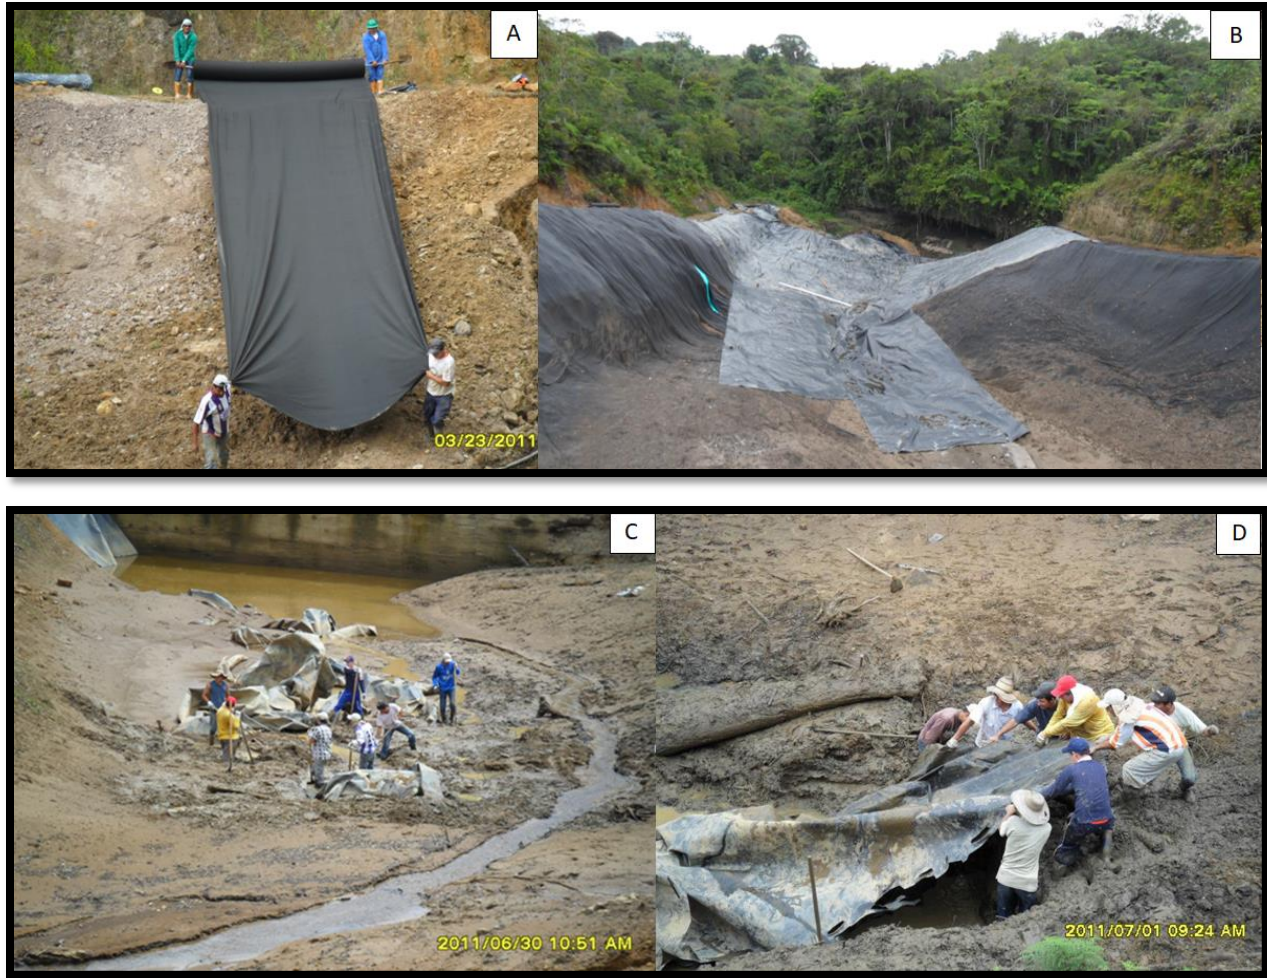
Posteriormente y con el fin de poner en funcionamiento el sistema, se restableció el canal de manejo del rebose en forma lateral y se realiza la instalación de un Geotextil y una Geombrana, con el fin de dejar el embalse sin filtraciones(ver figura 7 y 8); sin embargo, durante el proceso de colocación, una creciente llevó al embalse a su nivel máximo, arrancó la geomembrana y generó un proceso de socavación bajo la presa, lo que ocasionó la pérdida de los trabajos y mayor socavación del terraplén del respaldo.

Figura 7. Estado de la presa año 2011. (A) inicios de la colocación de la Geo membrana y geotextil sobre el vaso de la presa; (B) finalización del proceso de impermeabilización sobre el vaso; (C) y (D) resultados tras el incidente en el cual la corriente arrastró con la geo membrana instalada sobre el vaso de la presa para posible impermeabilización. Fuente: Imágenes tomadas y modificadas de la recopilación fotográfica Contrato No. 1302- 10 Impermeabilización Leona.

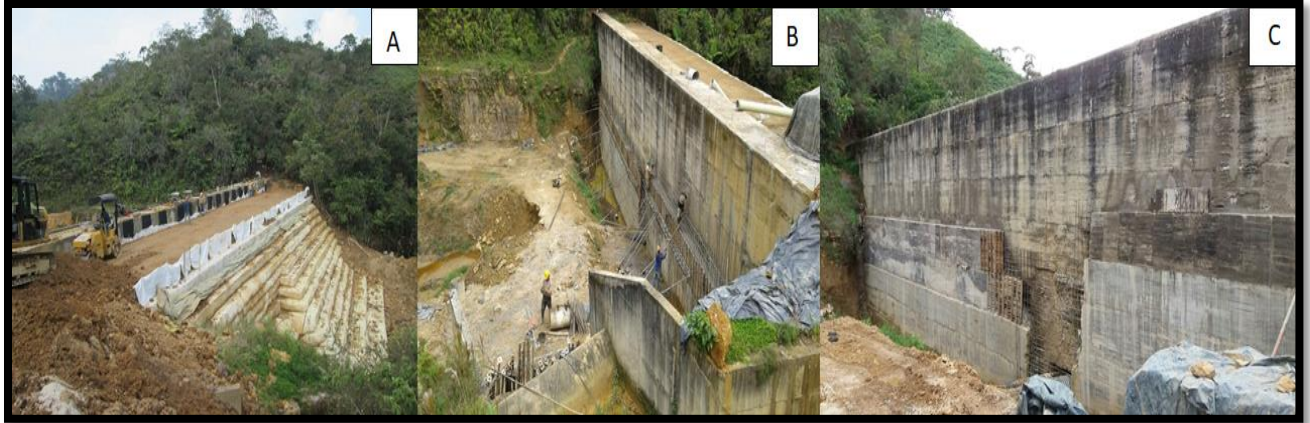
Figura 10. Estado de la presa año 2015-2016; (A) muestra la construcción del nuevo terraplén de soporte; (B) y (C) construcción de pantalla de refuerzo delante del muro de presa. Fuente: Imágenes tomadas y modificadas de la recopilación fotográfica Contrato No. 1916-15.

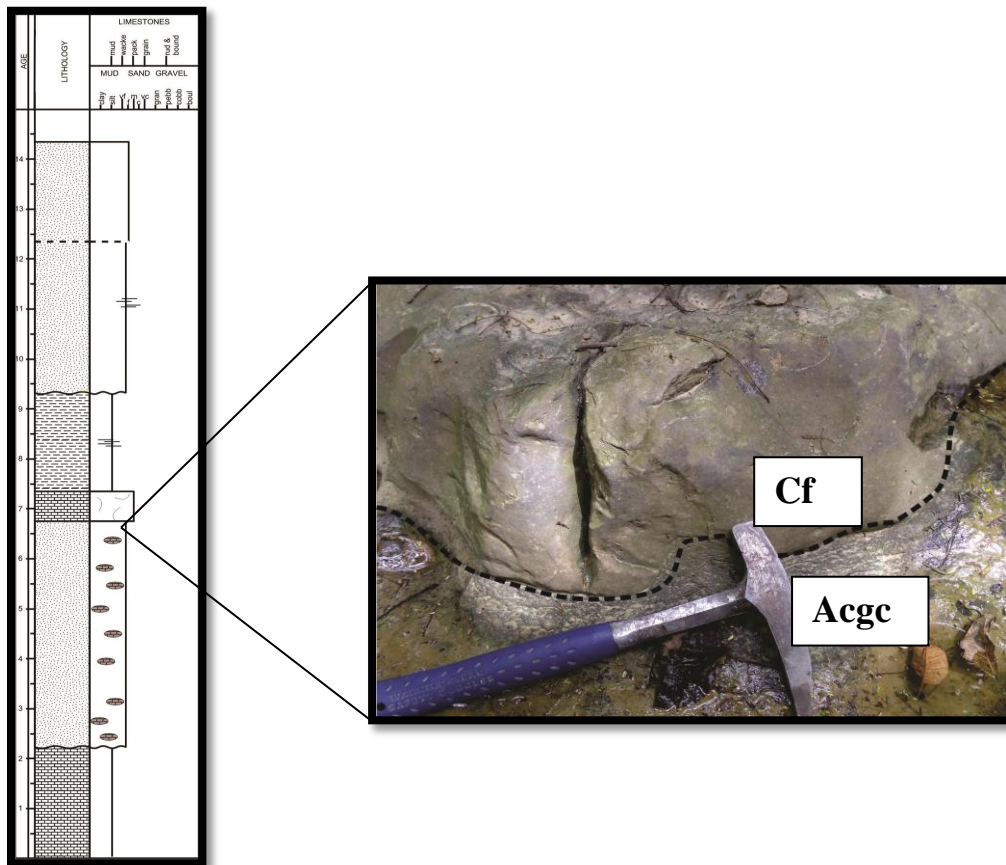
4.2.3.2 Facies Caliza Fosilífera (Cf). Esta pequeña capa es reconocible en contacto neto supra yaciendo al miembro de arenisca calcárea con gravas de caliza, tiene un espesor de aproximadamente 30 cm; espesor reconocido directamente sobre la capa de roca, se ha caracterizado según la clasificación de Dunham 1962 para rocas calcáreas como una caliza tipo Wackstone, que se define como una roca de esqueleto matriz-soportado con un porcentaje mayor al 10% de granos, en el cuál las conchas especialmente de bivalvos son reconocibles con tamaños que varían de los 3 a 5 cm; la capa de roca presenta un grado medio de karstificación in situ, evidenciado principalmente en las fracturas.

Figura 21. Caliza fosilífera en contacto neto con arenisca calcárea con gravas de caliza aguas abajo, imagen localizada en sección estratigráfica.

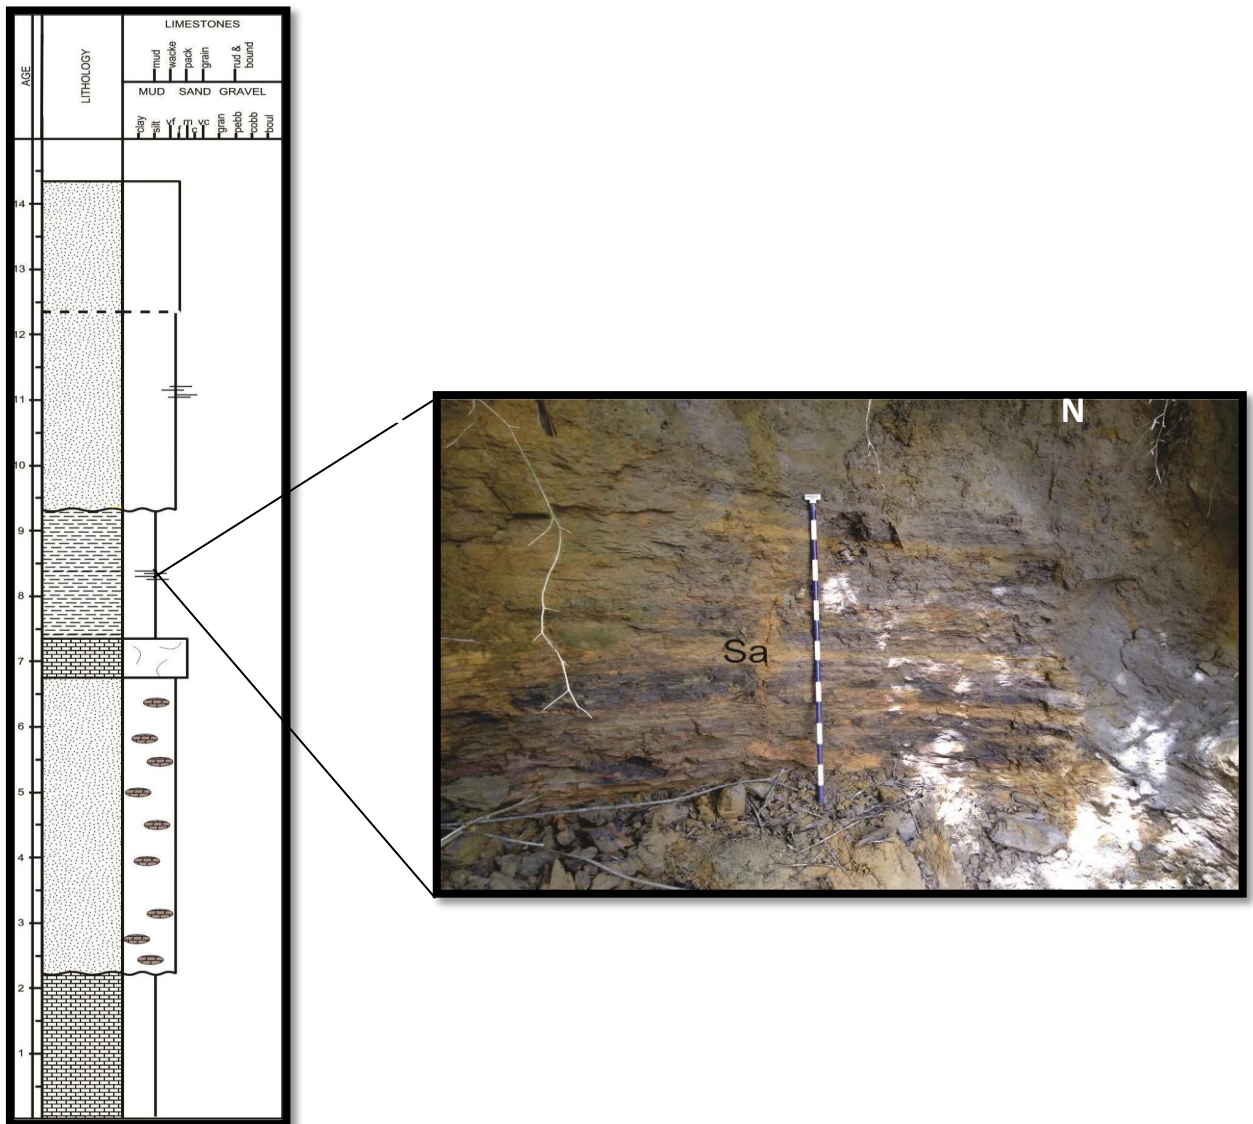
Figura 23. Afloramiento ubicado aguas abajo del sitio de presa, se presenta una litología predominante que corresponde a un Shale arenoso, se observa el alto grado de meteorización debido a la saturación de agua, localizado en sección estratigráfica generalizada.

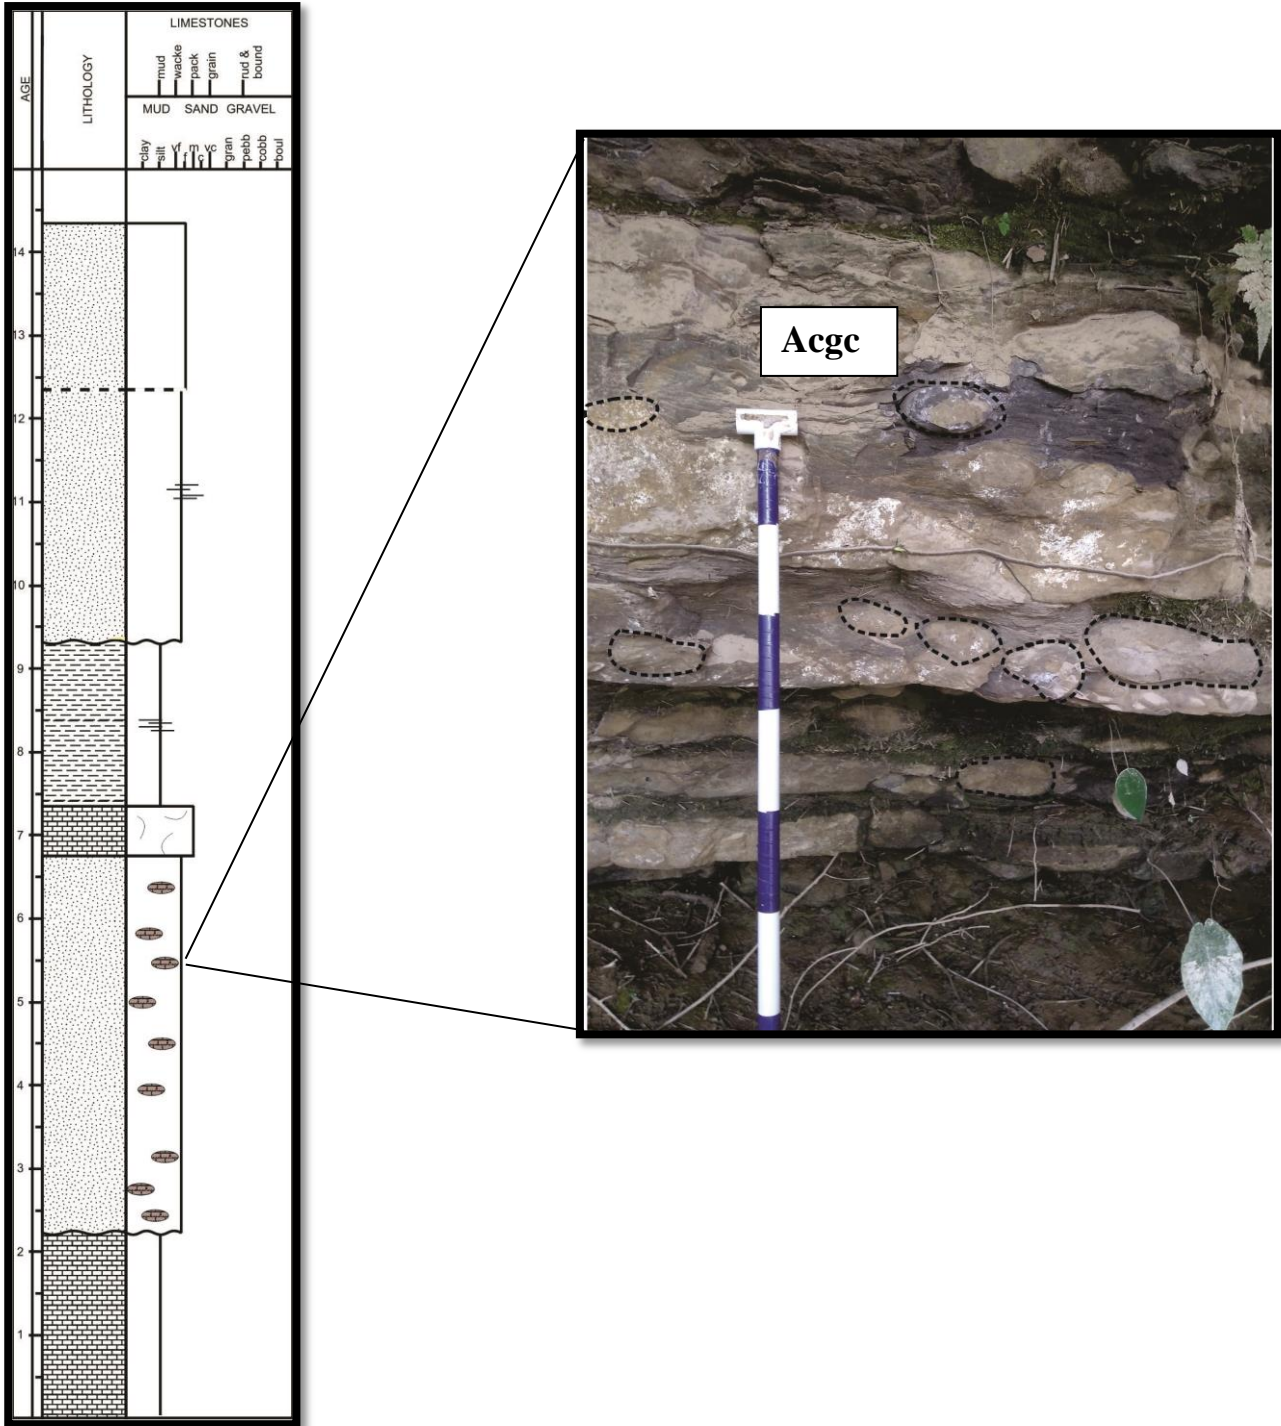
Figura 27. Afloramiento de arenisca calcárea con gravas de caliza, se observan los clastos semi-redondeados de caliza dentro de la matriz silisiclástica, localizada dentro de la sección estratigráfica generalizada.

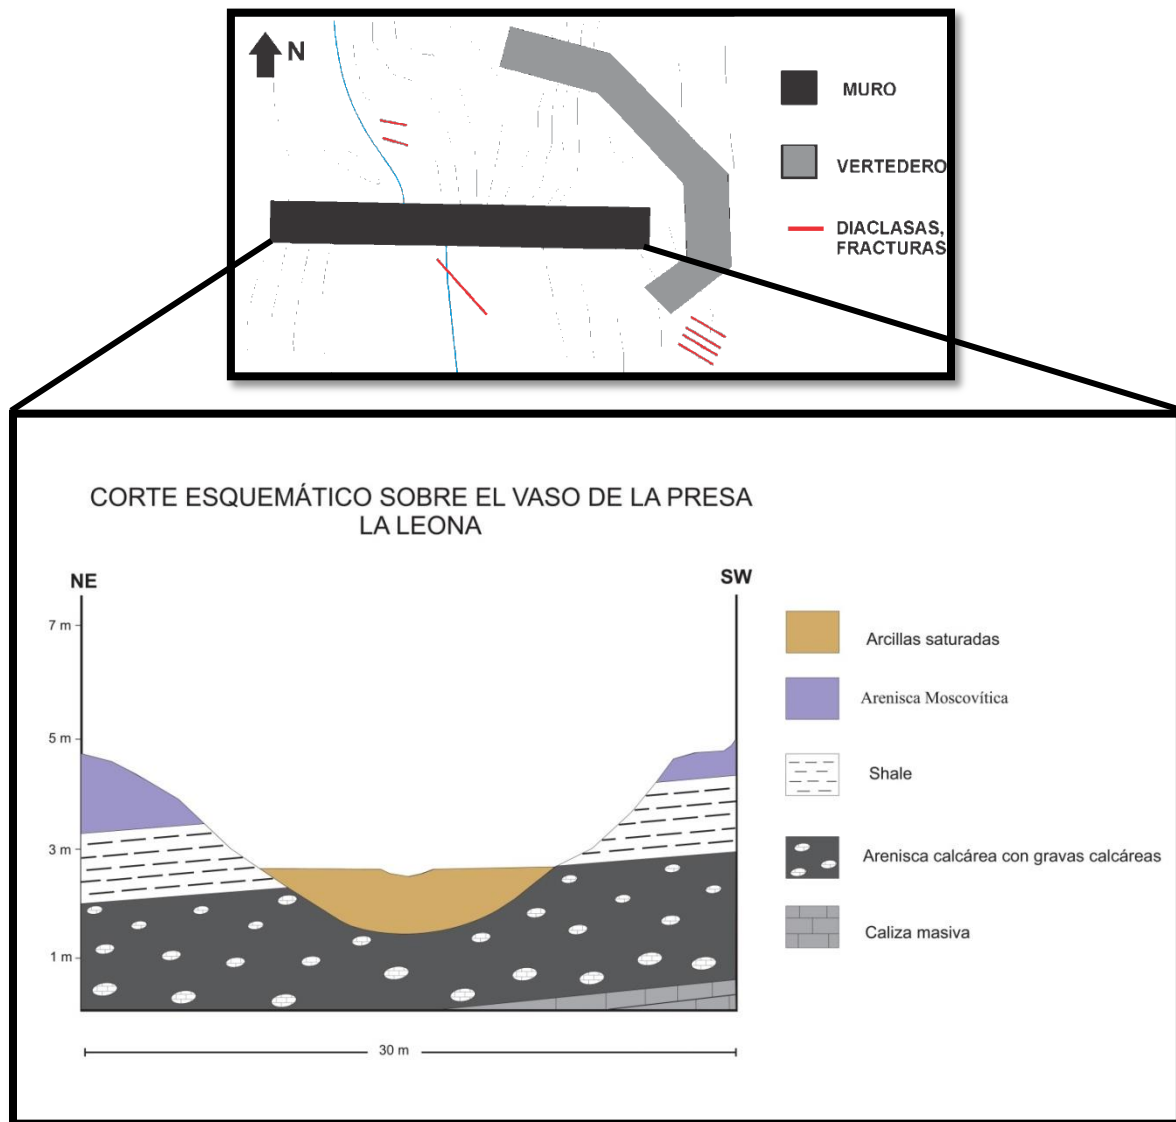
Figura 38. Corte esquemático en dirección NE-SW sobre el vaso de la presa la Leona, el corte presenta la dirección y ubicación del muro de presa.

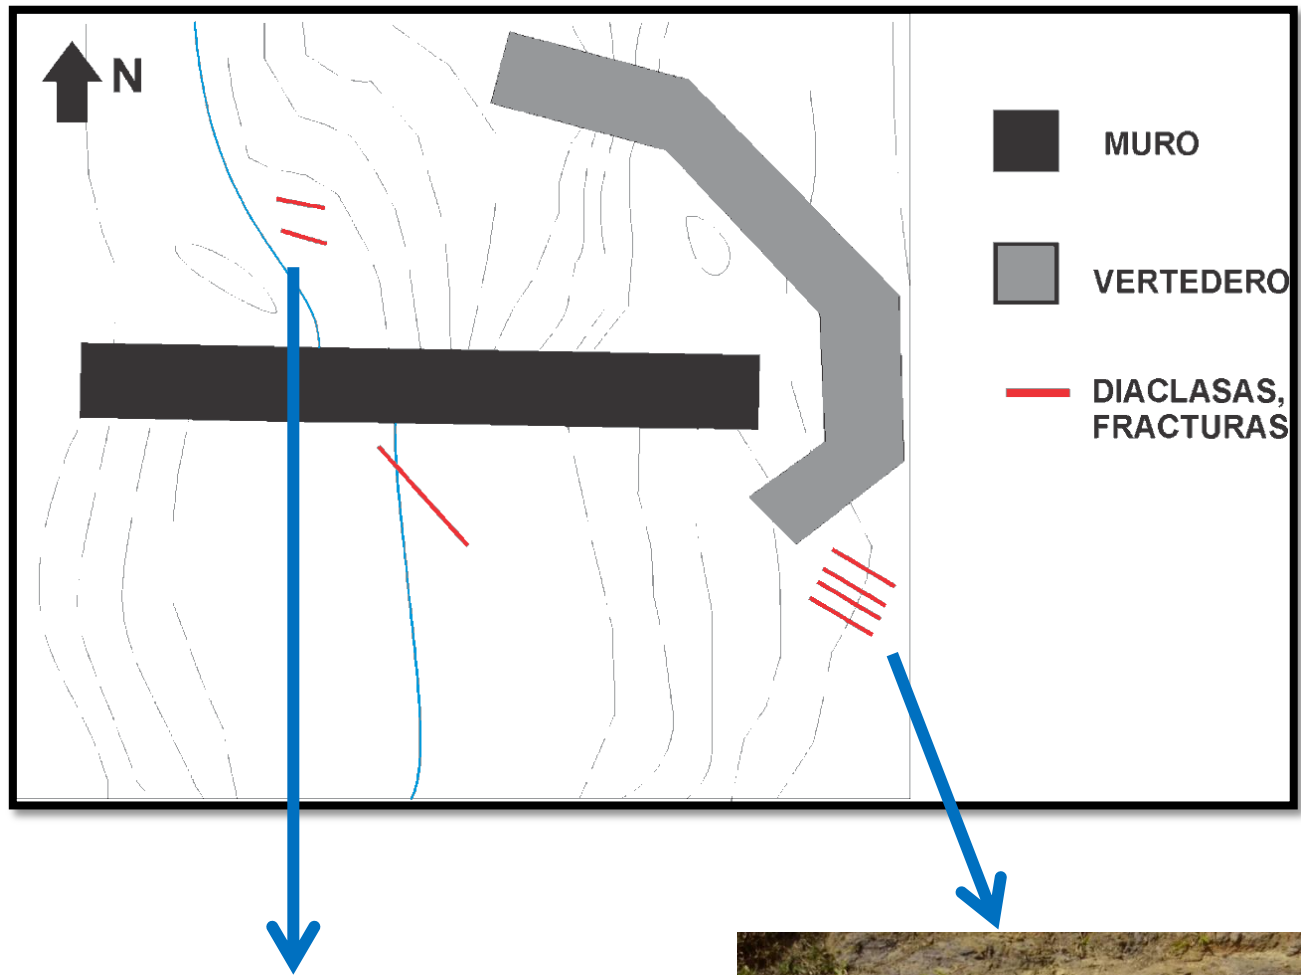
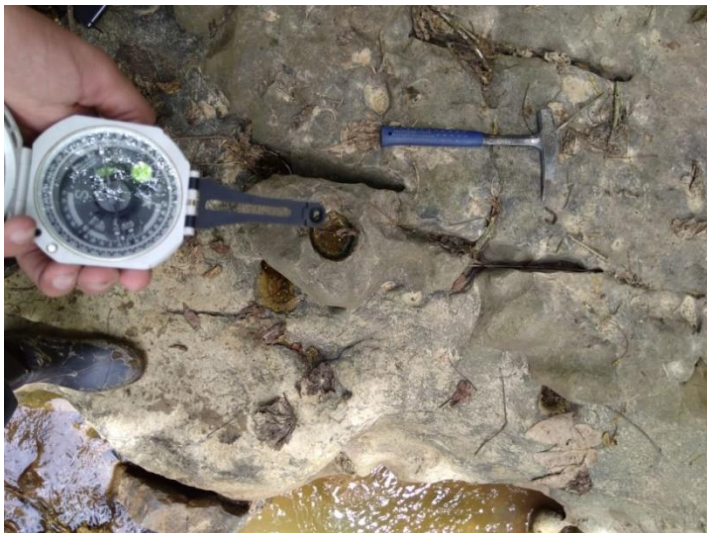
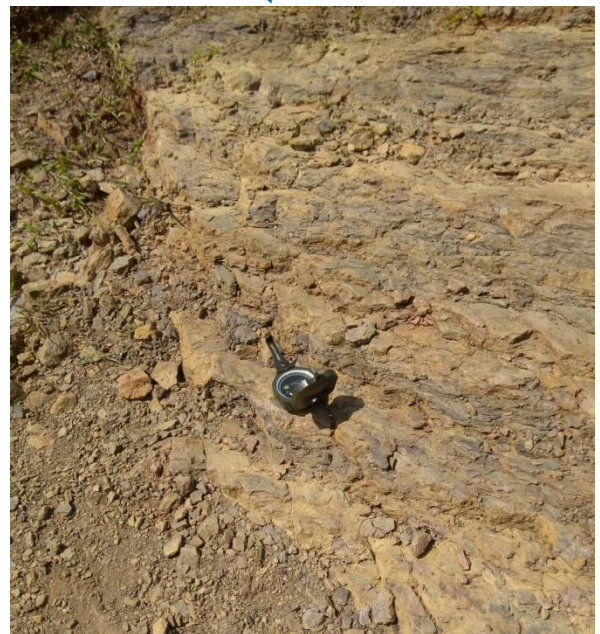
Figura 40. Esquema idealizado sobre el sitio de presa, donde se pueden apreciar la orientación de las estructuras presentes vistas en planta La foto de la izquierda hace parte de la caliza fosilífera y la derecha la arenisca moscovítica.

- Se identificaron fracturas aguas abajo del sitio de presa sobre la capa de caliza fosilífera y diaclasas en lugares cercanos al sitio de presa (ver figura 40), estos datos presentaban una misma dirección NE-SW y buzamiento 75-80°, al igual que la orientación que presentaban las fracturas expuestas en el vaso de la presa años anteriores (ve figura 43C). Esta similitud en los datos estructurales nos indica que un posible control estructural en el área de embalse es el causante de la gran cantidad de fracturas, las cuales con ayuda de procesos de disolución y karstificación están involucrada en las infiltraciones.

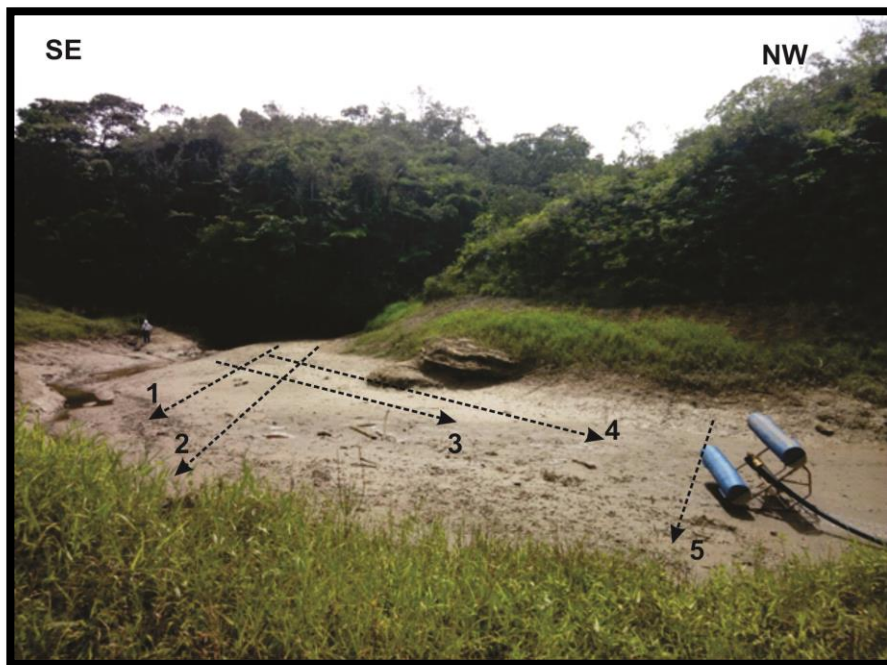
Se escogieron 5 secciones obtenidas por medio del equipo de georadar. Estas secciones fueron las que representaban las mejores señales captadas por el equipo, debido a la saturación presente en el vaso de la presa. De las 5 secciones se han escogido para correlación estratigráfica dos secciones transversales al vaso (sección 5 y 2) y una sección paralela al curso de la quebrada (sección 4).

Figura 48. Principales transectas obtenidas a partir de georadar.

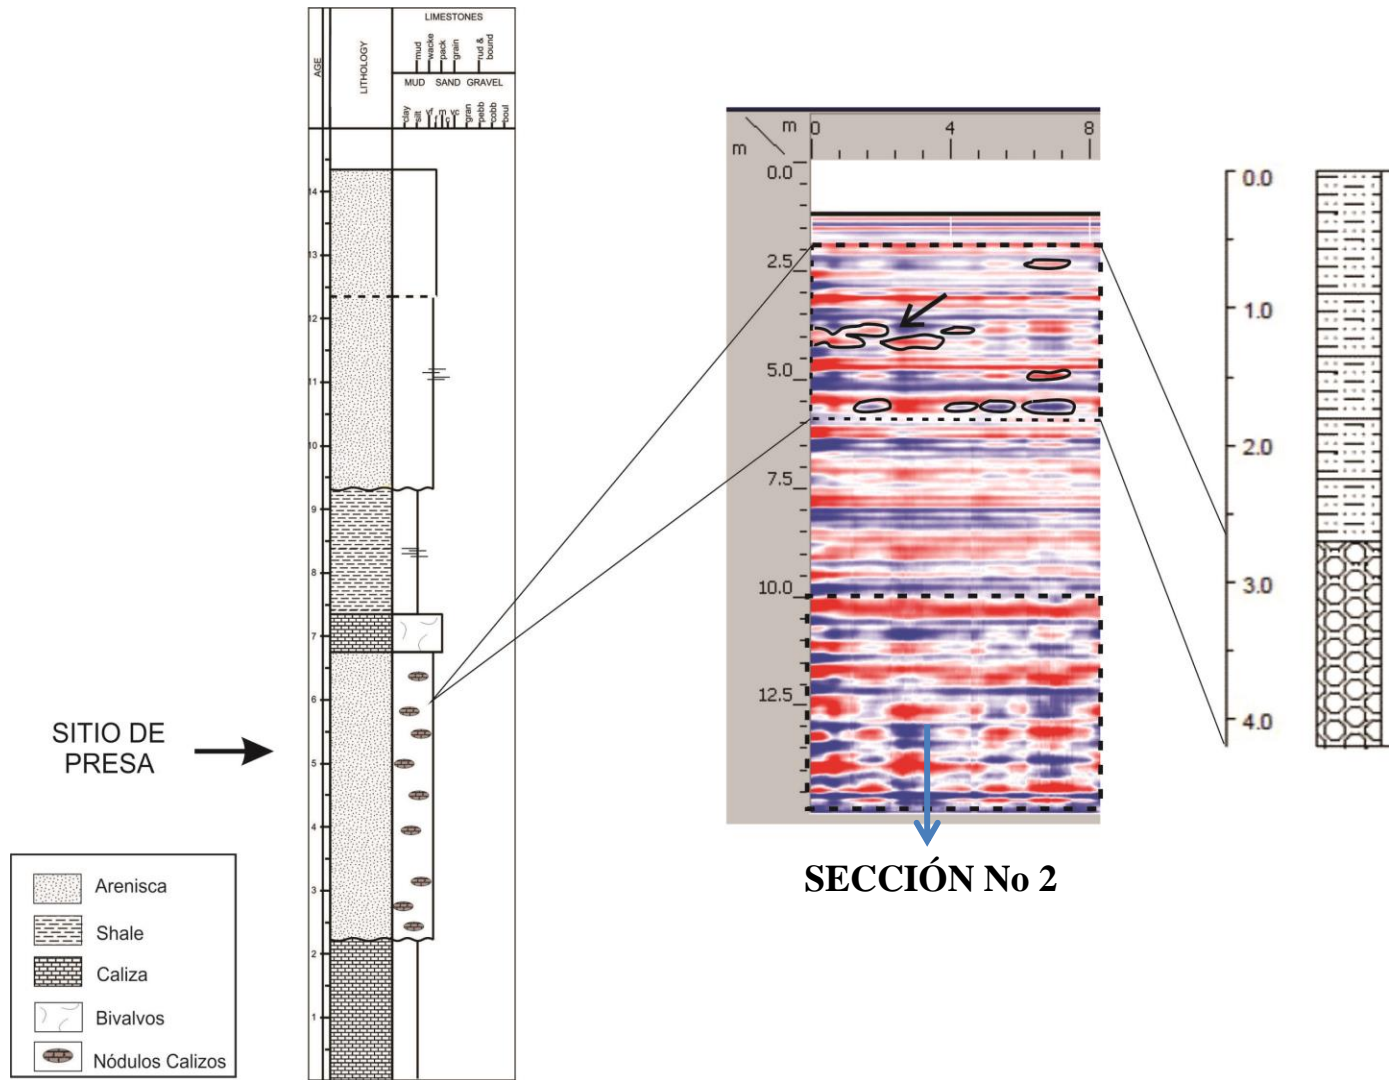
7.1.3.1 Sección Transversal No 2.

Figura 49. Sección No 2, se puede observar la correlación de la sección estratigráfica generalizada del área de presa con los ensayos de perforación y el resultado de GPR.

La sección No 2 representa un recorrido transversal al vaso de la presa (ver figura 48), la señal emitida por el GPR desde 0.0 m hasta aproximadamente 2.5m hace parte de una pila de sedimentos arcillosos depositados sobre la primera capa de roca firme los cuales son evidentes en el sitio de presa. Este sedimento que en la actualidad se encuentra colmatando la presa es el posible resultado de procesos erosivos de miembros litológicos que se encuentran en la parte superior de la columna estratigráfica (ver anexos) constituidos en su mayoría por minerales arcillosos.

Posteriormente entre los 2.5m hasta aproximadamente 6 metros, se pueden apreciar diferentes clases de interferencias primando las geometrías ovaladas e irregulares (ver figura 49). Por evidencias fotográficas tomadas anteriormente y el trabajo realizado en campo se sabe que la capa que soporta el área del almacenamiento del agua es la arenisca calcárea con gravas de caliza. Ahora remitiéndonos a la señal obtenida, este intervalo nos puede indicar un material o cuerpo rocoso heterogéneo el cual presenta distintas respuestas electromagnéticas evidenciadas en las señales obtenidas. Estos cambios de geometría y disposición en la señal pueden estar asociados a los clastos calcáreos presentes en la capa, los cuales podrían estar disueltos por procesos de karstificación como lo es evidente en la quebrada y así provocando una porosidad secundaria. Este intervalo caracterizado como heterogéneo podría alcanzar los 7 metros de profundidad.

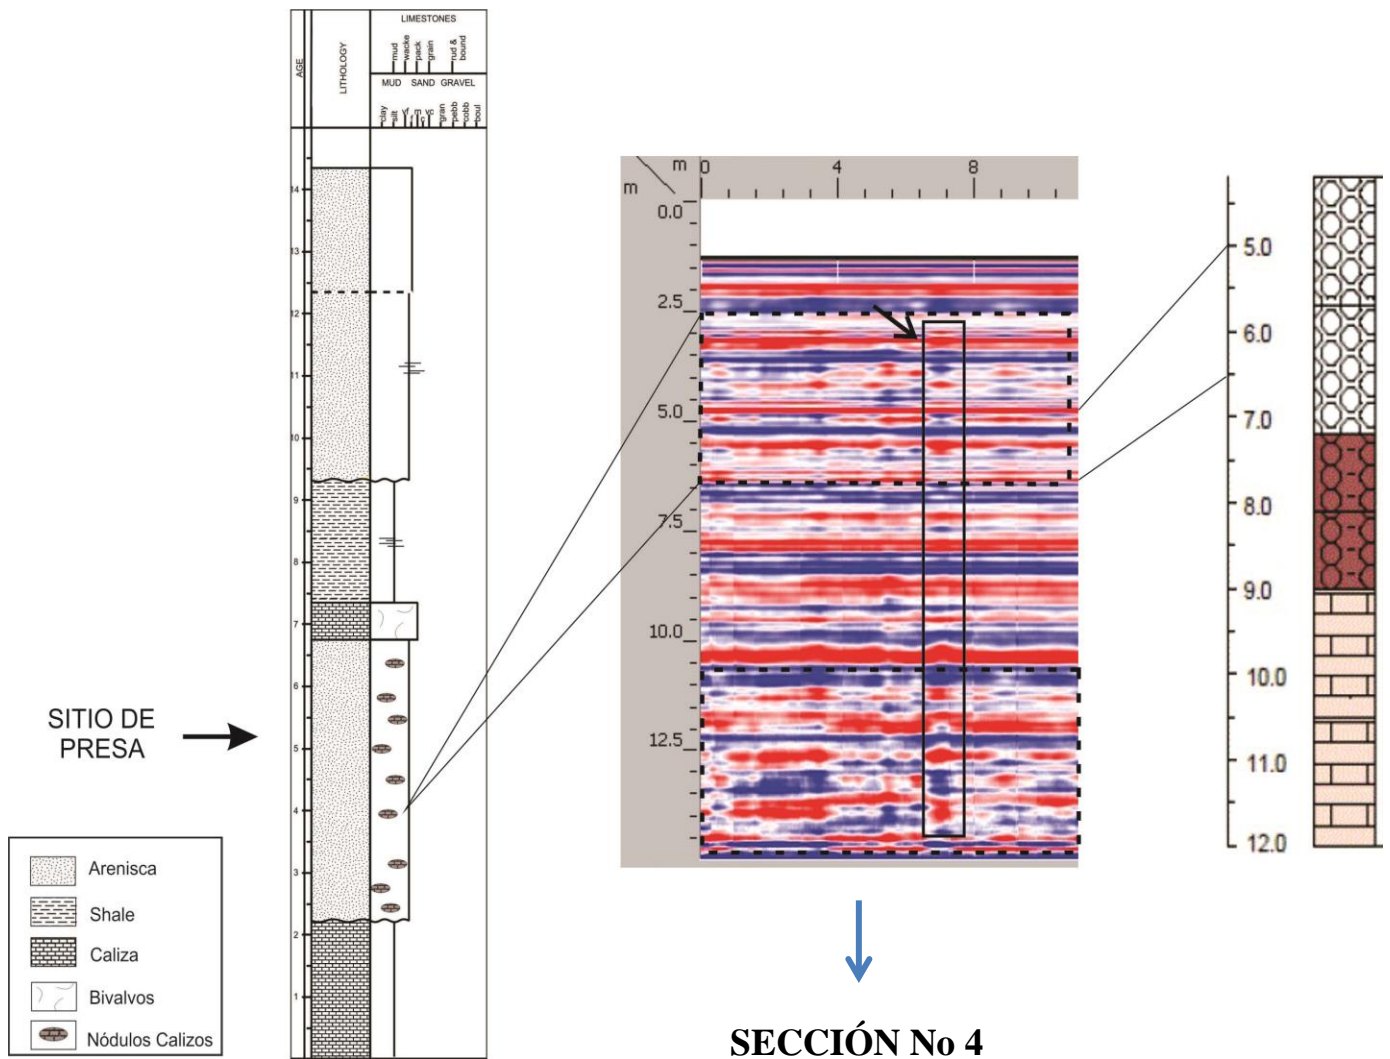
7.1.3.2 Sección Transversal No 4

Figura 50. Sección No 4, se puede observar la correlación de la sección estratigráfica generalizada del área de presa con los ensayos de perforación y el resultado de GPR.

La sección No 4 representa un recorrido paralelo al vaso de la presa (ver figura 48), la señal emitida por el GPR desde 0.0 m hasta aproximadamente 2.5m hace parte de una pila de sedimentos arcillosos de igual forma que en la sección anteriormente descrita.

A partir de los 2.5m hasta un aproximado de 6.5 metros, se comienzan a presentar las diferentes interferencias respecto a la disposición y geometría de la señal emitida a través del GPR. Estas interferencias están asociadas al miembro de arenisca calcárea con gravas de caliza (Acgc) lo importante de esta sección radica en que se puede apreciar una posible alineación y continuidad en profundidad de estas anomalías magnéticas, posiblemente asociadas en gran parte a las diferentes fracturas ya documentadas que se encuentran presentes sobre el vaso de la presa que pueden llegar a alcanzar gran profundidad debido a los procesos de karstificación ya identificados sobre el miembro litológico. Esto nos indicaría que la karstificación no solo involucra la capa de arenisca calcárea como vemos en los afloramientos adyacentes al sitio de presa, sino también pueden ocurrir procesos de karstificación producto de la infiltración de agua a profundidad lo cual afectaría a la capa de caliza microcristalina la cual se encuentra en la base la columna estratigráfica generalizada.

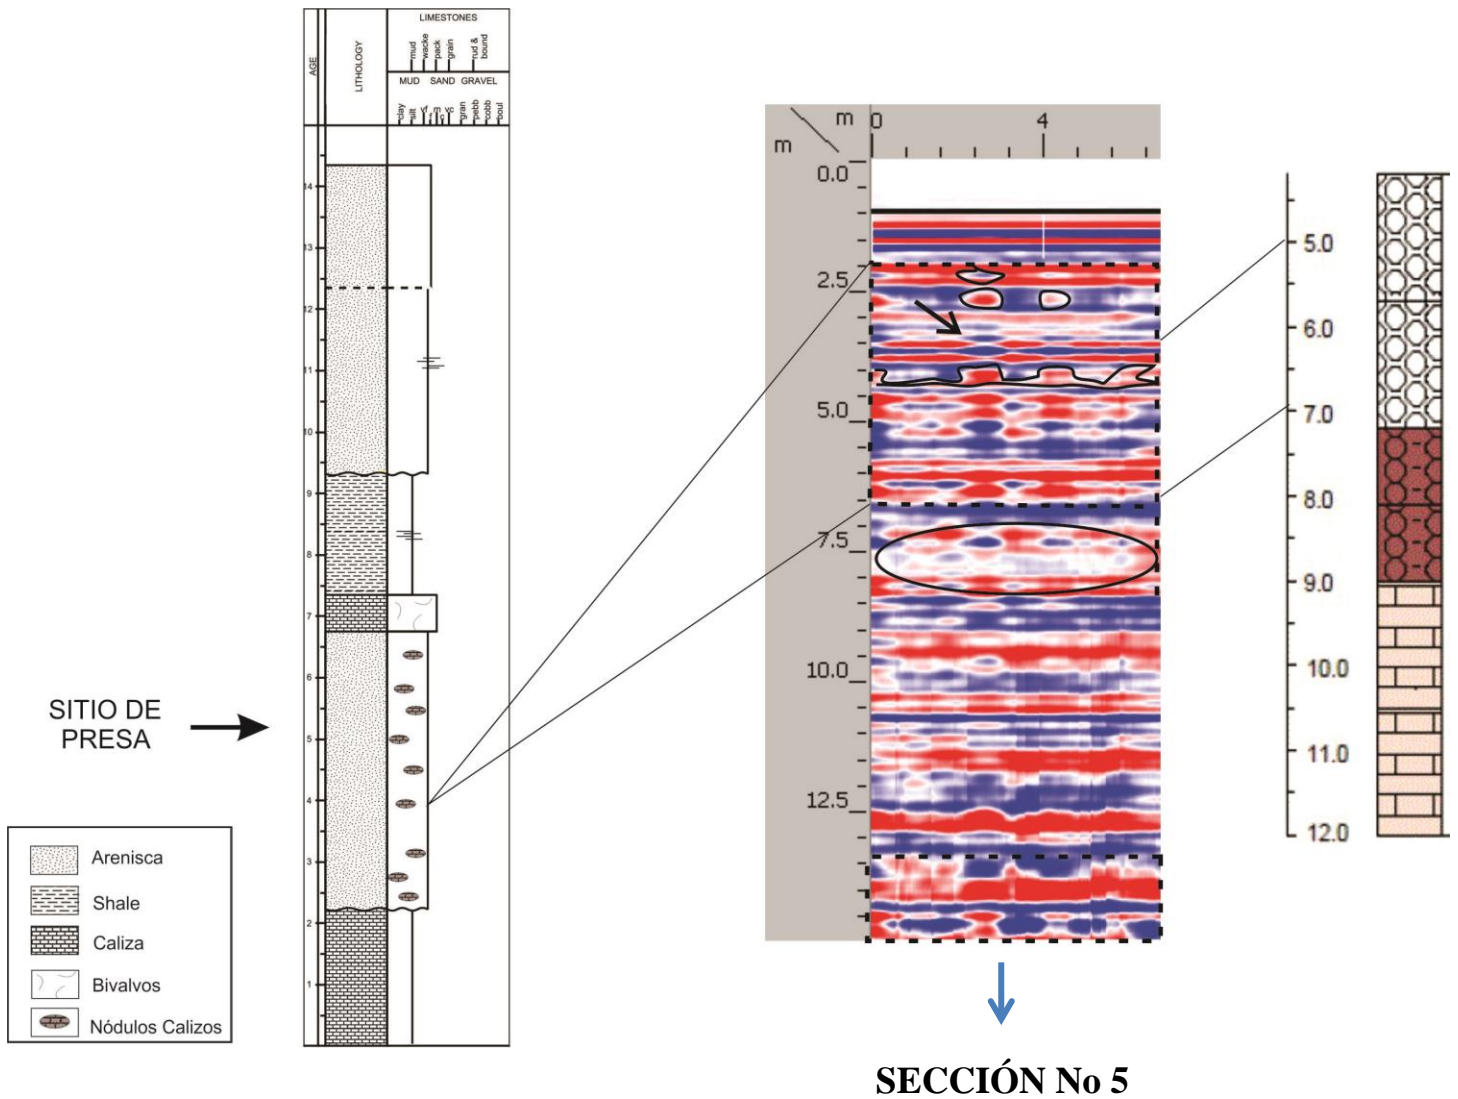
7.1.3.3 Sección Transversal No 5

Figura 51. Sección No 5 se puede observar la correlación de la sección estratigráfica generalizada del área de presa con los ensayos de perforación y el resultado de GPR.

La sección No 5 representa un recorrido transversal al vaso de la presa (ver figura 48), esta sección fue utilizada principalmente para calibrar las demás señales emitidas, ya que presentaba la misma dirección y mayor cercanía al lugar donde se realizaron los apiques.

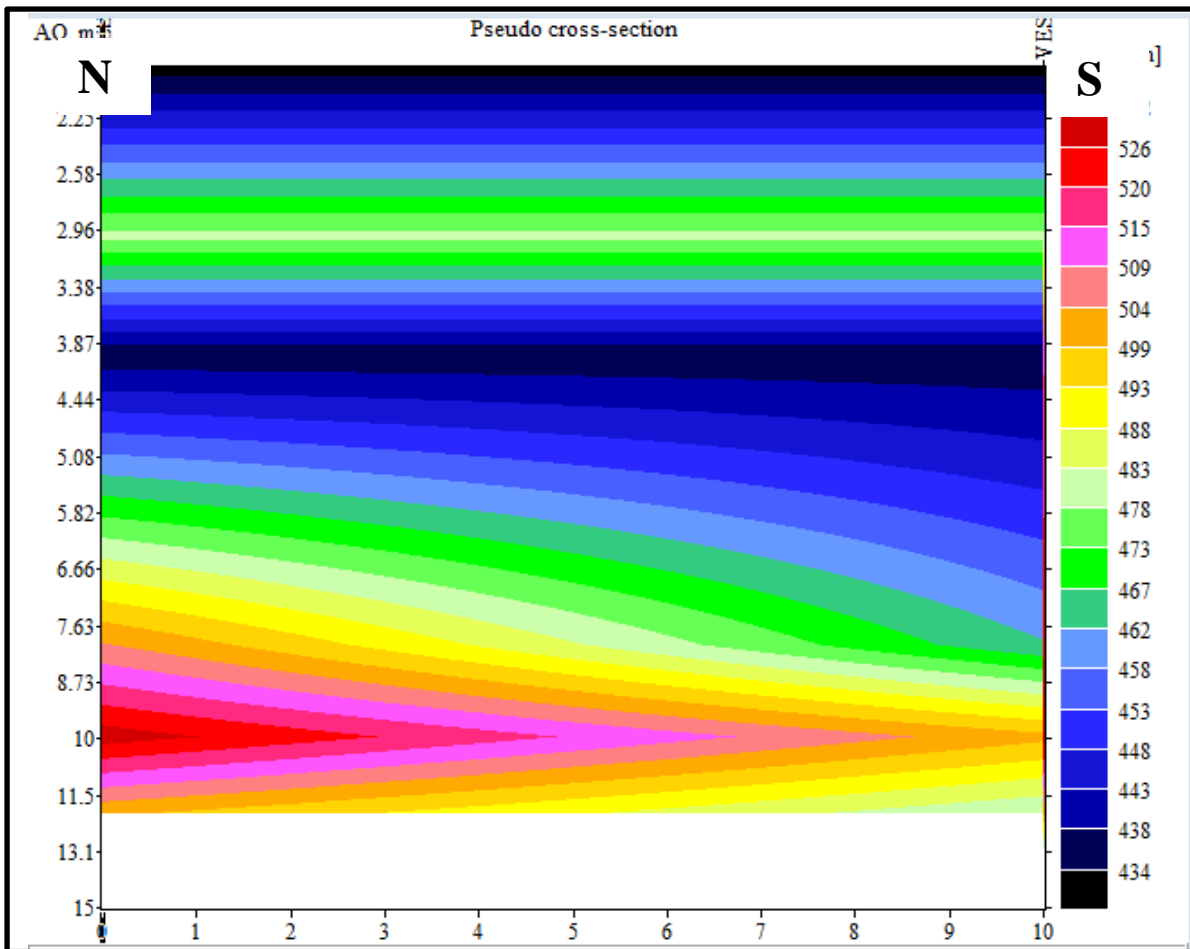
A partir de la pseudosección de resistividades (Ver figura 53) y con ayuda de los datos obtenidos en campo. Se calibro la parte final de la columna estratigráfica por medio de la comparación de las resistividades obtenidas con las resistividades establecidas para cada material. Es importante señalar que los sondeos eléctricos verticales no se realizaron en el lugar que se tenía previsto en los objetivos del proyecto, debido a que nos encontrábamos en época de invierno y esto provocó la saturación del nivel arcilloso que se encuentra depositado sobre el vaso de la presa.

FIGURA 53. Pseudosección de resistividad obtenida a partir del software IPI2Win.

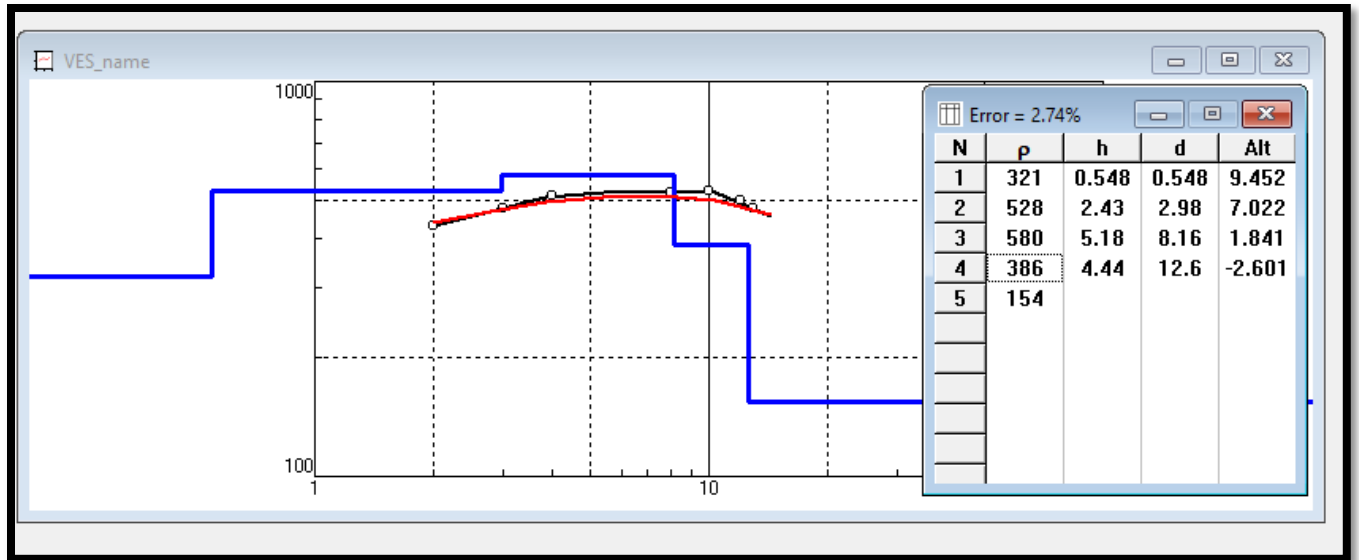
La figura 54 muestra el corte geológico asociado con un error de 2.74%, donde se pueden diferenciar tres a cuatro capas hasta una profundidad de 11 metros. No se observan cambios bruscos de resistividad, pero las variaciones se pueden interpretar como cambios menores en la litología o aumento en el contenido de agua dentro de la capa.

Figura 54. Curva teórica que muestra el modelo de resistividad verdadera, obtenido a partir del software IpiWin2, con error del 2.74%.
