Diagnóstico del estado físico de la ciclo-infraestructura del tramo comprendido entre la calle 5 y
56 de la carrera 21 del municipio de Bucaramanga

Proyecto de Grado para optar al título de Ingeniero Civil

Universidad Industrial de Santander

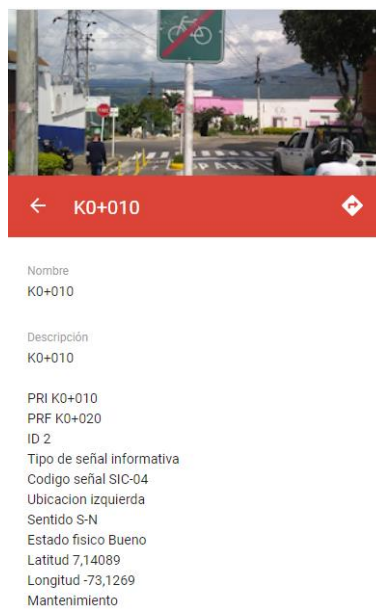
Figura 8.

Consulta del estado de la señalización vertical K0+010-K0+020.

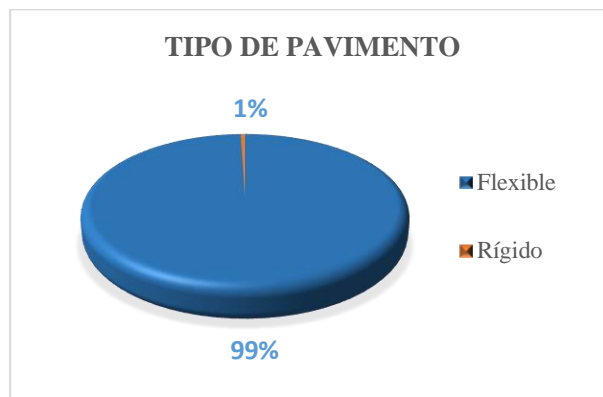
Figura 9.

Tipo de pavimento que compone la ciclo-infraestructura.

El pavimento rígido se compone de solo dos tramos de la totalidad de la ciclo-infraestructura que pertenecen a intersecciones con las calles 10 y 11, en donde se encuentran en buen estado.

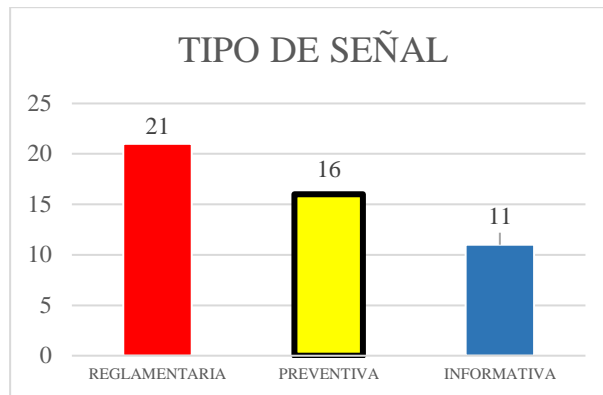
Figura 17.

Tipo de señal verticales.

En la figura 16 se visualiza mayor presencia de señales reglamentarias que son las necesarias para garantizar la seguridad de los ciclistas y disminuir la accidentalidad a la hora de hacer uso de esta infraestructura. No obstante, también hay presencia de señales preventivas ubicadas en puntos donde hay alto flujo vehicular como en intersecciones, haciendo alerta al ciclista a la hora de transitar.

La evaluación se realizó de manera visual cuantificando los tipos de daños presentados y de esta manera definir en qué estado se encuentra la señalización. Se encontró que en su totalidad de señales instaladas están en buen estado.
