"AUXILIAR DE INGENIERÍA CIVIL PARA LA CONSULTORÍA DEL PROYECTO PLAN  
MAESTRO DE ACUEDUCTO Y ALCANTARILLADO DE MÁLAGA, SANTANDER"

Jose David Beleño Boneth

Trabajo de grado para optar al título de Ingeniero Civil.

2024

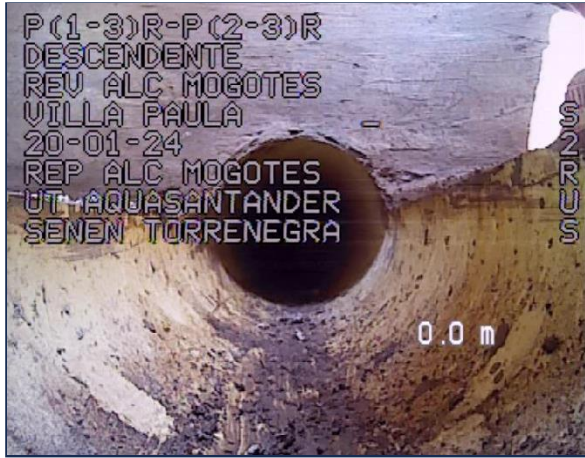
<p>0.0 m</p> <p>0.0.2</p>

ESQUEMA DE INSPECCION						
	(m)	Codigo	Observacion	Loc.	Puntaje	Foto
	0,00	0.0.0.2	OBSERVACION GENERAL (inicio de inspección )			<input checked="" type="checkbox"/>
	2,10	1.1.2.3	Material pegado a la pared de la tubería, depositado en la batea o suelo que se introduce en la tubería.	06 04	2	<input checked="" type="checkbox"/>
	4,30	1.1.1.4	Todo o parte del material usado para sellar una junta entre dos tubos esta entre la tubería.	11 01	1	<input checked="" type="checkbox"/>
	8,00	1.1.3.2	Otra tubería esta conectada a la tubería que está siendo inspeccionada. Conexión defectuosa.	09 11		<input checked="" type="checkbox"/>
	9,50	1.1.3.2	Otra tubería esta conectada a la tubería que está siendo inspeccionada. Conexión defectuosa.	01 04		<input type="checkbox"/>
	12,60	1.1.2.3	Material pegado a la pared de la tubería, depositado en la batea o suelo que se introduce en la tubería.	06 04	2	<input type="checkbox"/>

Fecha:	23/01/2023	ID:	T-SAN-1	P. Inicial:	(1-3)R	P. Final:	0
Red:	RESIDUAL	Diametro:	10"	Material:	PVC	Sentido:	ASCENDENTE
Ciudad:	MOGOTES	Barrio:	VILLA PAULA	Direccion:	CALLE 1-CARRERA 3		
Logitud:	30	Longitud de las juntas:	6M	Equipo:	V8-3288PT-1		
Estado Via:	REGULAR	Profundidad:	1,43	Clima	SOLEADO	Grado Oper.	1
Puntaje estr.	1	Grado estr.	1	Tecnico:	SENEN TORRENEGRA

PARAMETROS DE PONDERACION						
ITEM	ASPECTO	PUNTAJE		GRADO	RECOMENDACIÓN	DIAGNOSTICO
1	ESTRUCTURAL	1		1	No se encontraron defectos o los pequeños defectos encontrados no son importantes para la estabilidad estructural del sistema	Se recomienda realizar nueva inspección en un plazo de 4 a 5 años, para verificar el estado estructural del tramo.
2	OPERACIONAL	4	0,13333333	1	No se encontraron defectos operacionales en la inspección, o los defectos encontrados no son importantes para la funcionalidad operacional del sistema.	Se recomienda realizar nueva inspección en un plazo de 2 a 3 años, para verificar el estado operacional del tramo.
