**EVALUACIÓN DE LA VULNERABILIDAD ESTRUCTURAL DE PUENTES
METÁLICOS EXISTENTES. CASO DE ESTUDIO:. PUENTES ANTIGUA VÍA
FÉRREA CAFÉ MADRID-SABANA DE TORRES. SECTOR BOCAS – PALMAS.**

**UNIVERSIDAD INDUSTRIAL DE SANTANDER
FACULTAD DE INGENIERIAS FISICO-MECANICAS
ESCUELA DE INGENIERIA CIVIL
BUCARAMANGA
2013**

**Trabajo de Grado para optar al título de
Ingeniero Civil**

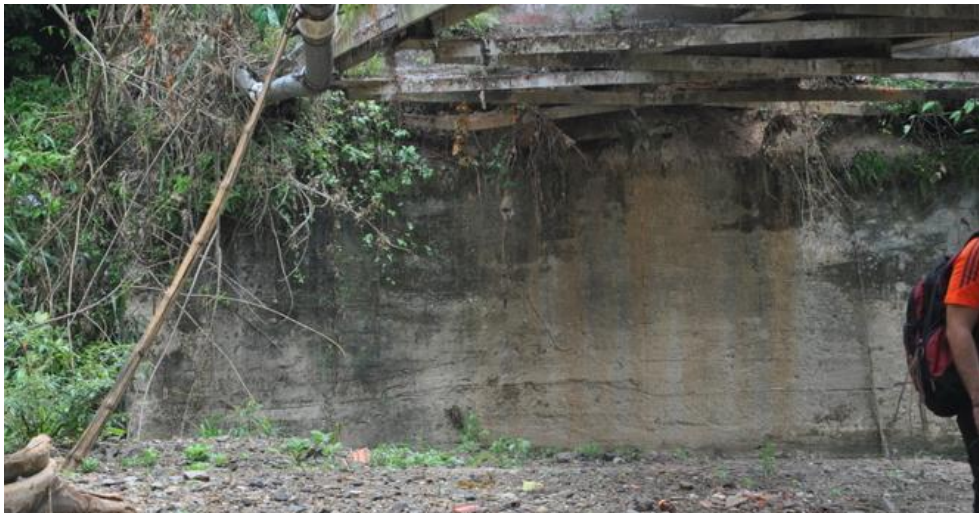
Figura 14. Estribo costado occidental. Fuente (Autores).Enero 2013

En el estribo del costado occidental se puede observar varias fisuras de gran longitud y ancho superior a los 0.5 mm. Posiblemente son grietas de construcción pues se presentan al parecer en los límites entre una y otra sección de fundida del concreto del estribo.

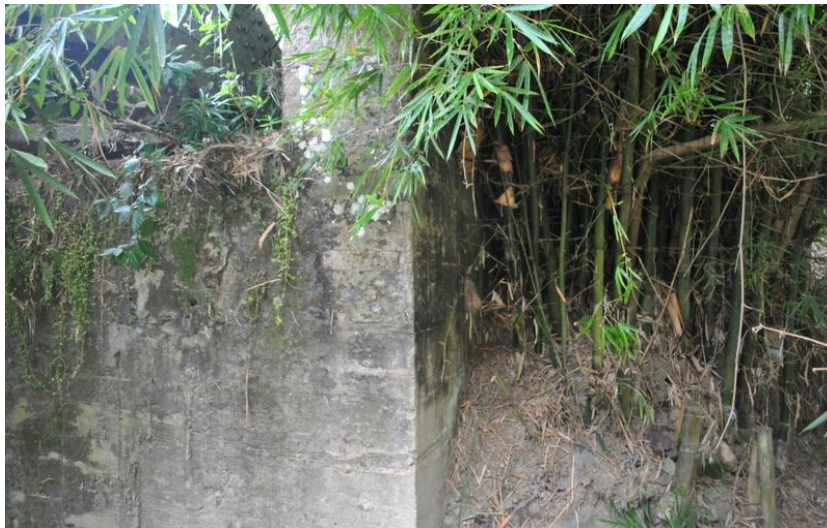
A pesar de ser muy comunes las grietas entre la pantalla y las aletas o muros de retorno en este estribo no se evidencian dichas grietas ver figura 17. en el muro de retorno derecho del estribo del costado oriental. Sin embargo en el lado izquierdo del mismo costado sí se encontró una grieta de espesor considerable al parecer por construcción ver figura 19

Figura 18.Unión entre pantalla y muro de retorno izquierdo en el estribo costado oriental. Fuente (Autores).Enero 2013

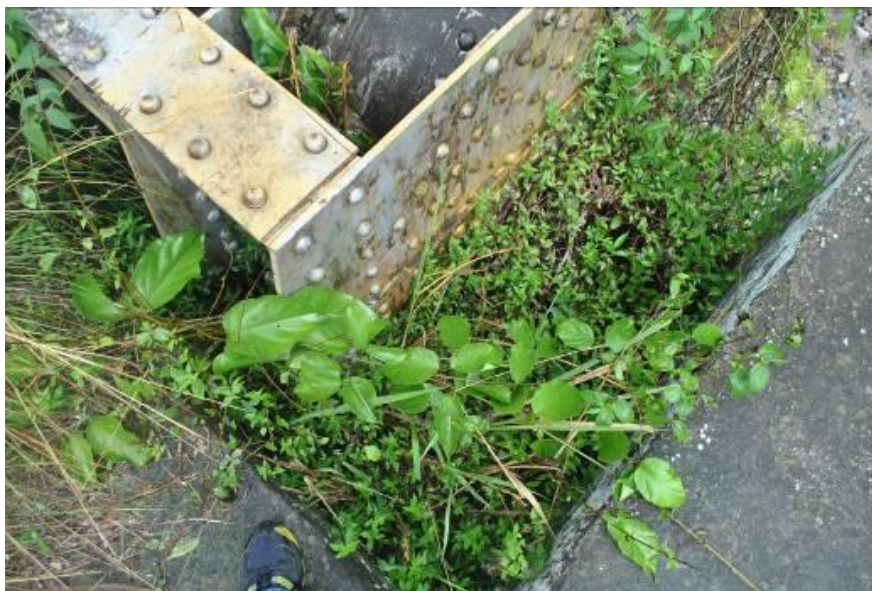
Los apoyos del puente se encuentran en un estado de total invasión por parte de la vegetación y tierra. La falta de mantenimiento ha dado lugar a que esta vegetación presente se acumule, retenga suciedad y por tanto agua, factor principal para el desarrollo de la corrosión de elementos metálicos. Es por esto

Figura 42. Apoyo derecho costado oriental. Fuente (Autores).Enero 2013

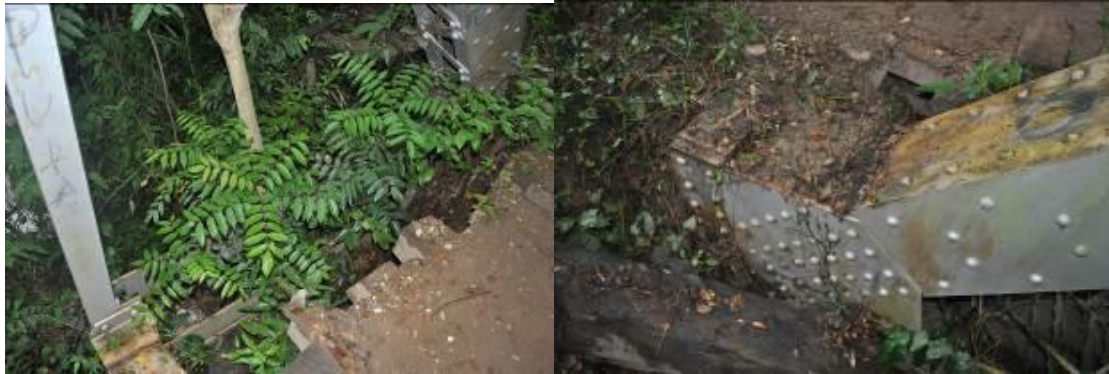
Figura 43. Apoyo izquierdo costado occidental. Fuente (Autores).Enero 2013

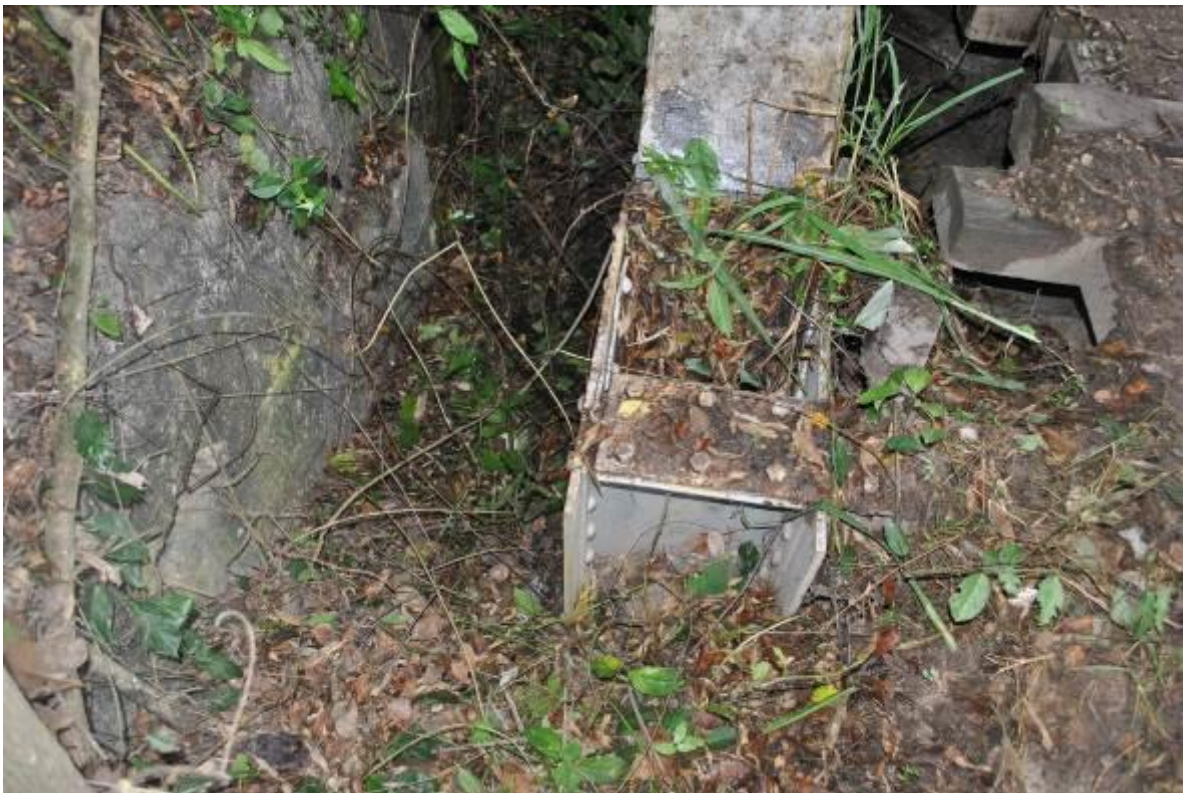
Figura 44. Apoyo derecho costado occidental. Fuente (Autores).Enero 2013

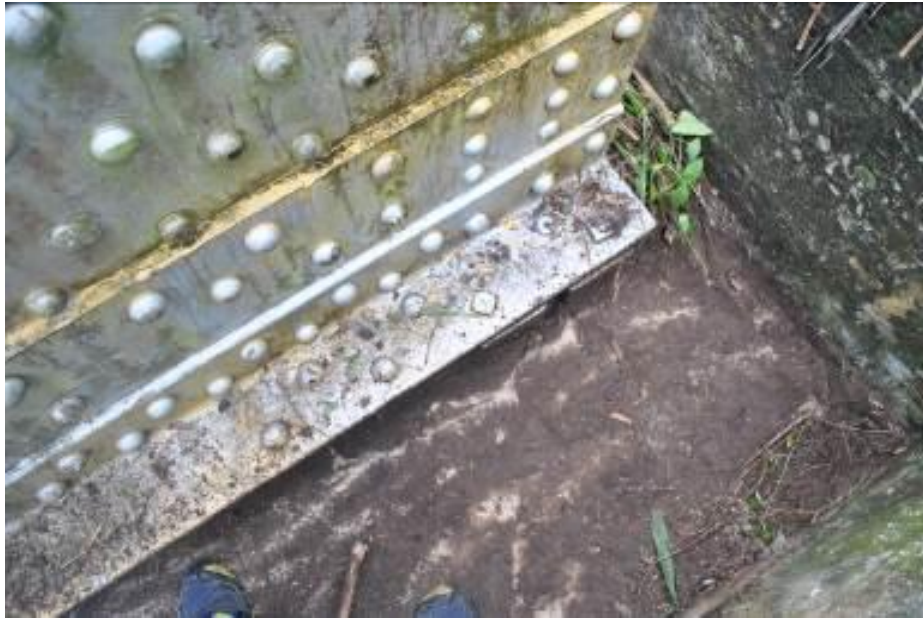
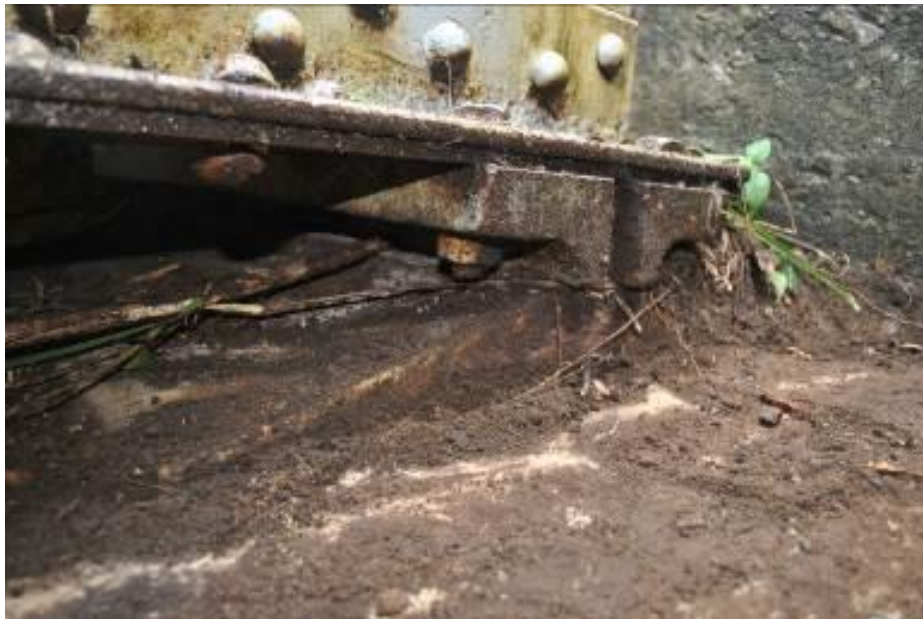
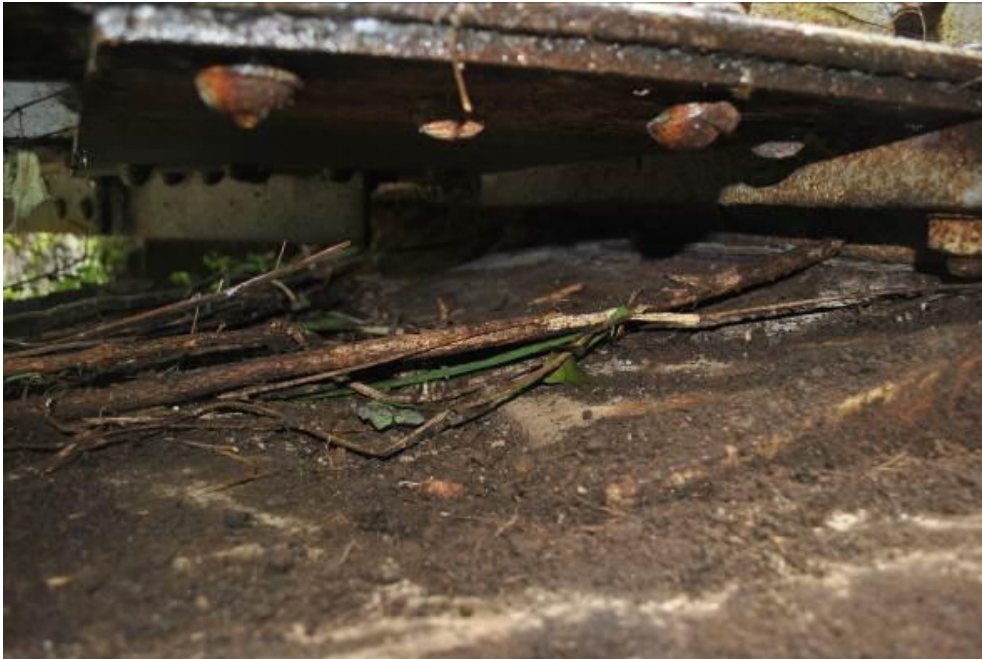
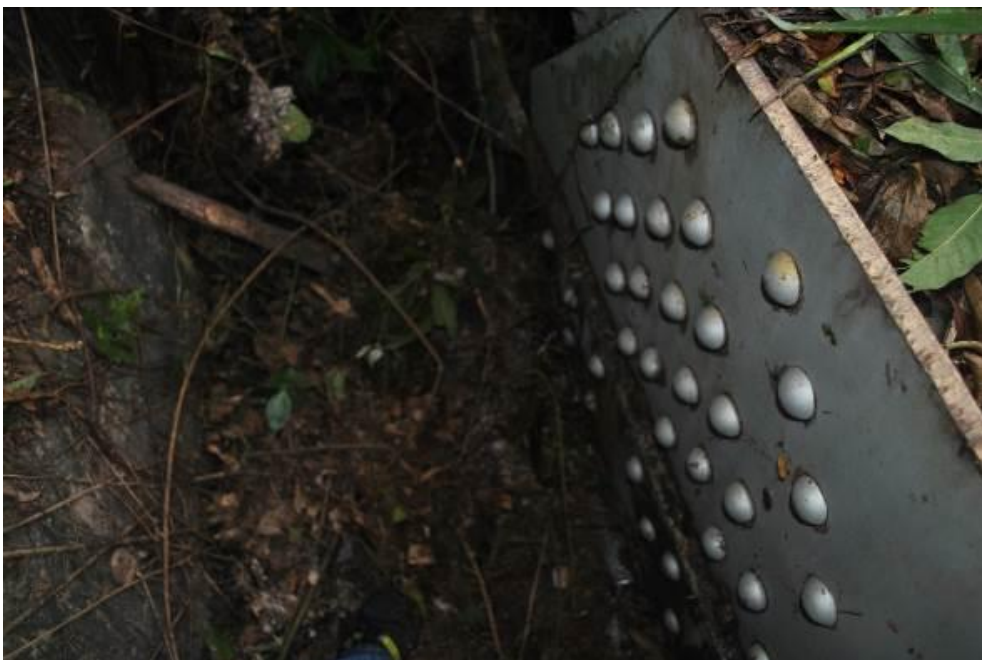
Después de una limpieza se pudo observar los tipos de apoyo con los que cuenta el puente. Este puente cuenta con apoyos de primer grado en ambos lados de la estructura. Consta de dos perfiles en “L” que se deslizan sobre un perfil anclado al estribo. Como se aprecia en las siguientes figuras

Como se observa en las fotos y como era de esperarse los elementos de los apoyos se encuentran en un nivel medio de corrosión donde ya se han perdido características de los materiales y parte de la sección de algunos elementos, afectando el correcto funcionamiento de los apoyos. Esto se observa más claramente en los apoyos del costado oriental. A pesar de esto, los elementos de la cercha que llegan a los nodos de los apoyos no se ven muy afectados por este fenómeno y se consideran en buen estado.

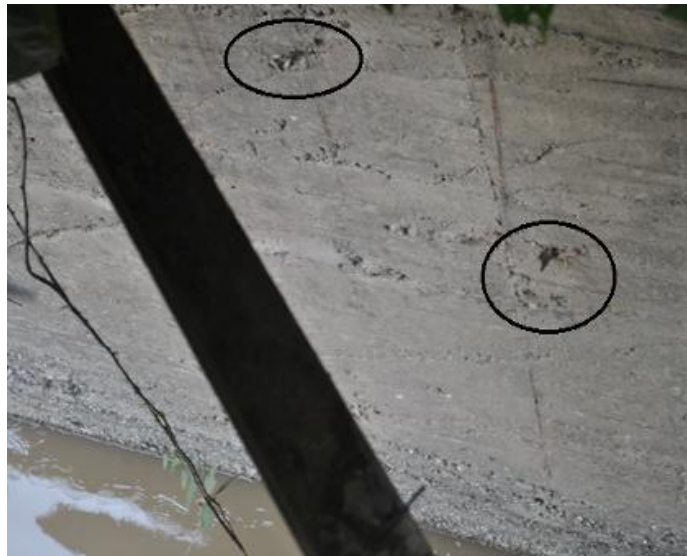
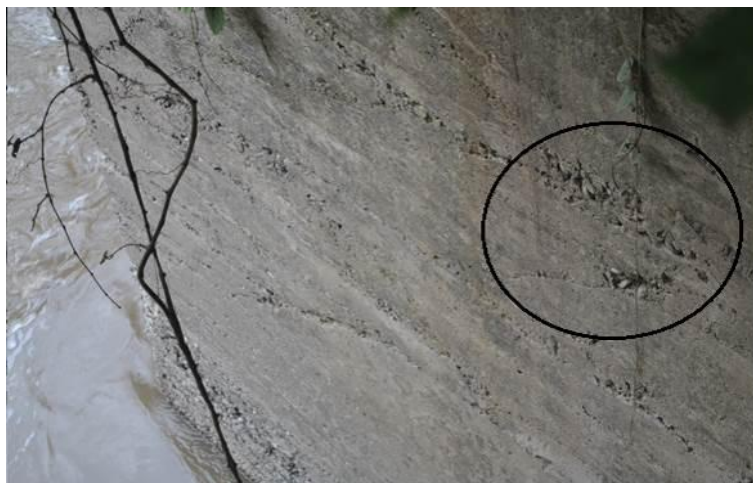
Con base en esta información se encontró lo siguiente:(verfiguras 55-58)

Figura 55. Hormigueros en la parte superior. Fuente (Autores).Enero 2013

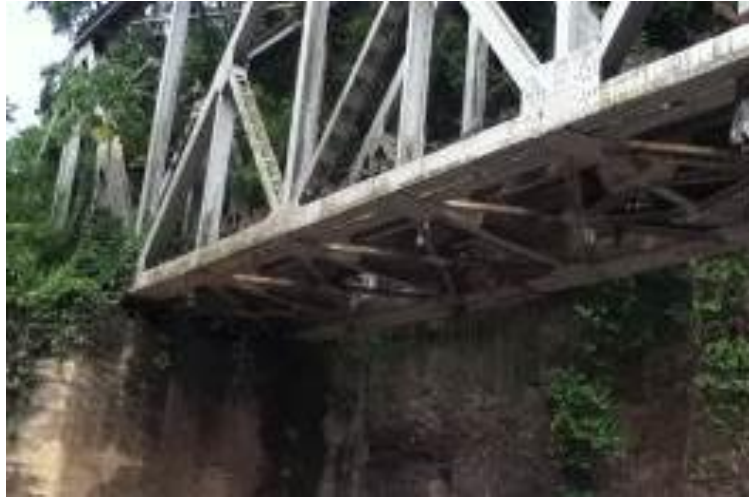
Contaminación del concreto: Se nota la presencia de microorganismos en la estructura de concreto afectando la estética y dando la posibilidad a fallas de carácter físico y químico e incrementando el deterioro de daños preexistentes. La existencia de microorganismos de origen vegetal, como se evidencia en la fotografía, incide en la producción de sustancias que pueden ocasionar ataques químicos al concreto dando cabida a la desintegración de la pasta de cemento. En la imagen se ve ya avanzada la invasión de la vegetación. Además se ve comprometida la saturación del material pues esta vegetación aumenta la permeabilidad del concreto e induce a daños por procesos de humedecimiento y secado alternadamente, conduciendo a la transformación de los compuestos del cemento.(ver figuras 59-64)

Figura 60. Contaminación estribo occidental puente 2. Fuente (Autores).Enero 2013

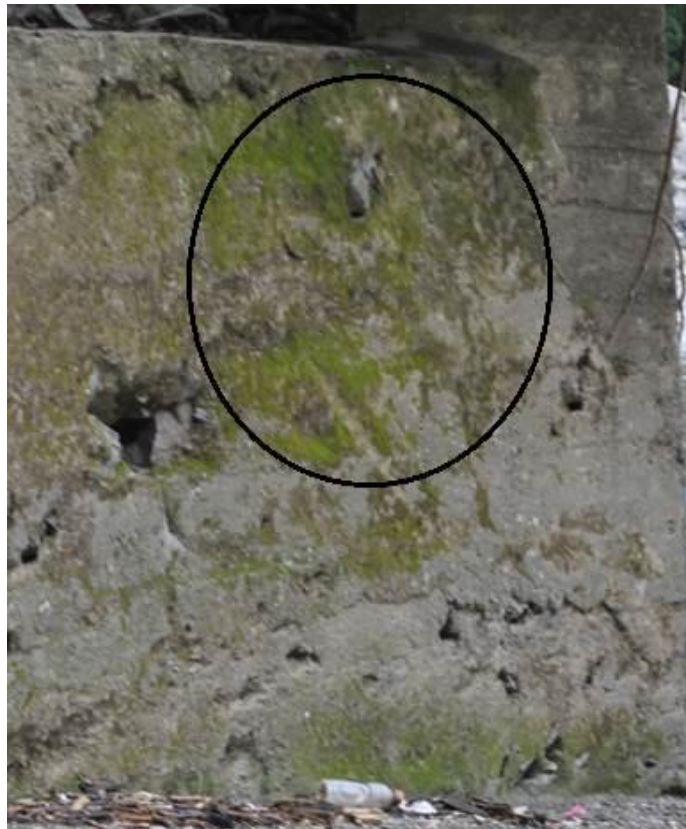
Figura 61. Invasión por parte de microorganismos vegetales y hormigueros en el estribo occidental del puente 2. Fuente (Autores).Enero 2013

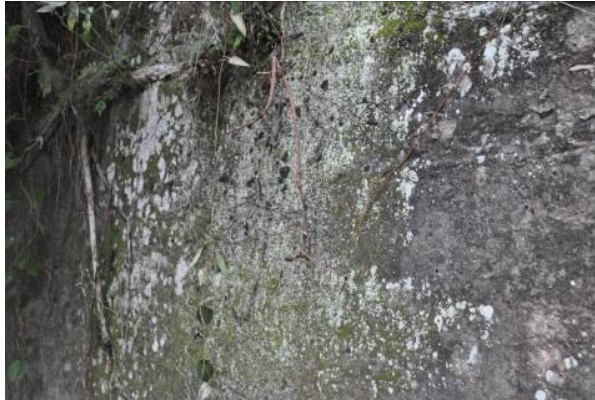
Figura 62. Posible carbonatación del concreto. Fuente (Autores).Enero 2013

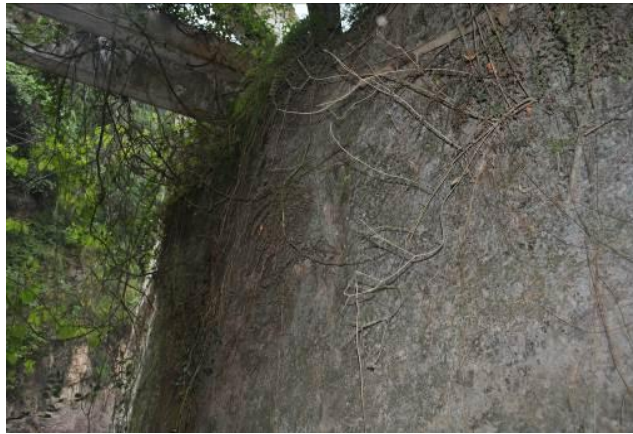
Figura 63. Contaminación estribo oriental puente 2. Fuente (Autores).Enero 2013

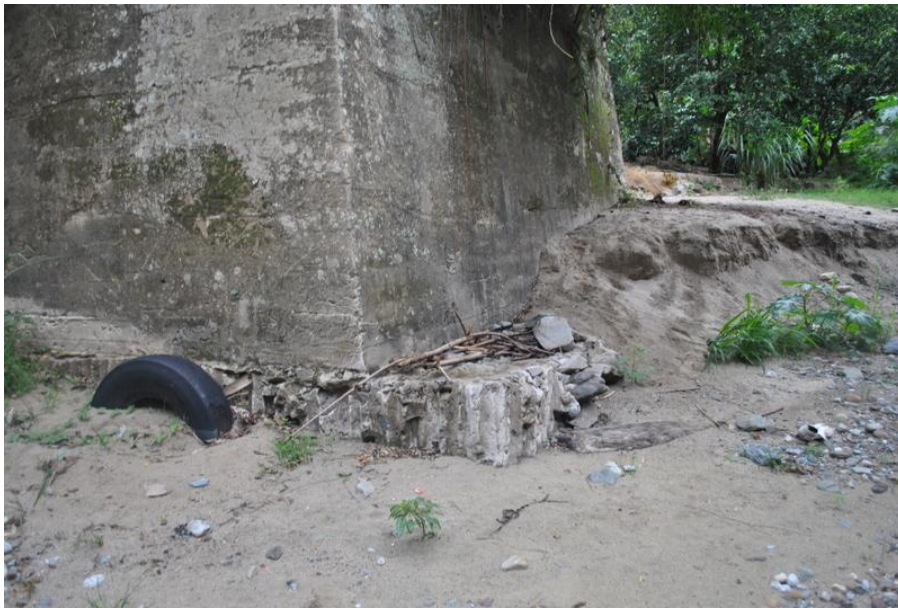
Socavación: El paso del agua y de materiales abrasivos transportados por la corriente han generado erosión en el concreto de los estribos, desgastando y socavando el material fino del concreto, en la pantalla de uno de los estribos y en el otro en la cimentación, dando cabida a que de continuarse este proceso se comprometa la estabilidad del estribo y lógicamente también del puente. La socavación se encuentra en un estado incipiente (no por eso no importante) en el estribo occidental y en un estado más avanzado en la cimentación del estribo oriental.

En la siguientes figuras se ve claramente que se ha presentado una socavación general donde a lo ancho del lecho del río el material se ha ido desplazando del sitio y dejando al descubierto parte de la cimentación.

Figura 67. Socavación general en el estribo costado oriental. Fuente (Autores). Enero 2013

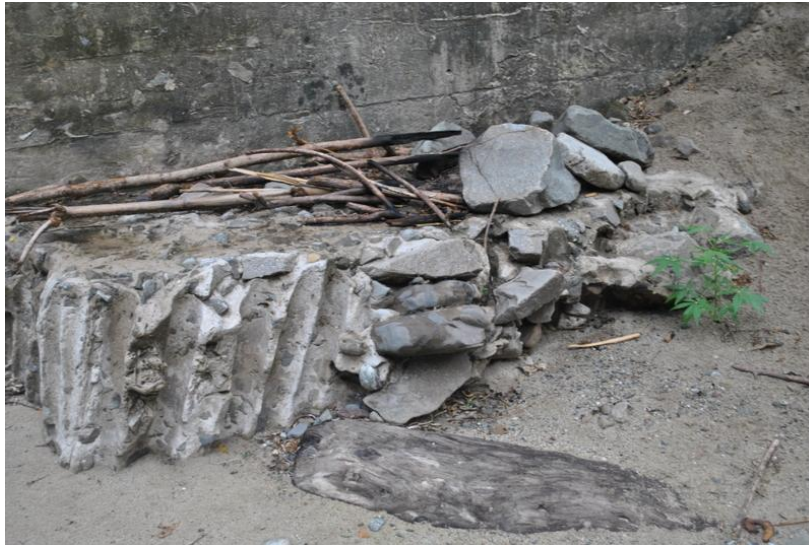
Figura 68. Cimentación descubierta. Estribo costado oriental. Fuente (Autores).Enero 2013

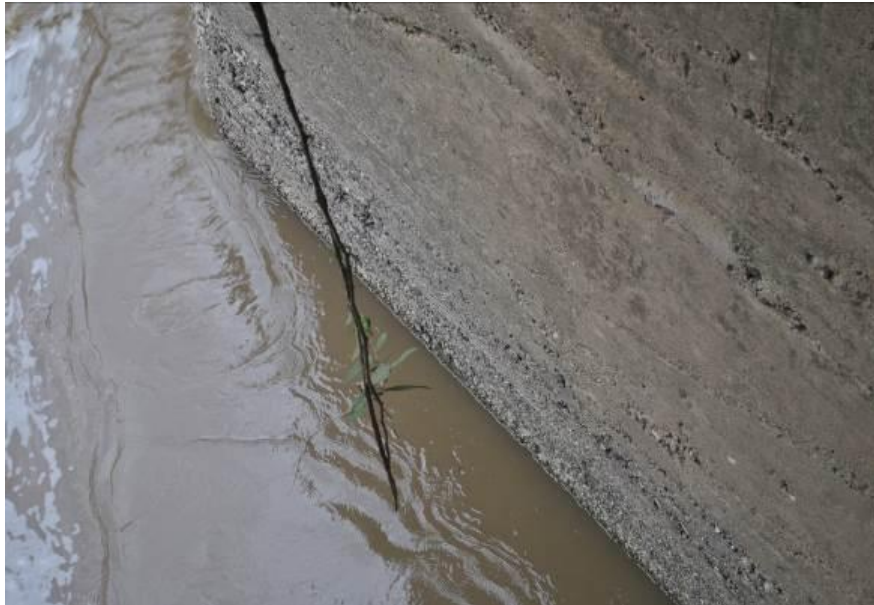
En la pantalla y aleta del estribo occidental se evidencia una socavación local causada por el paso constante de la corriente. En cuanto a la socavación general que afectaría a la cimentación de este estribo no se puede decir algo concreto. A simple vista no se puede definir si se ha afectado o no; habría que ingresar al río para esto. (ver figuras 69-71)

Figura 70. Socavación local en la parte inferior del estribo. Fuente (Autores).Enero 2013

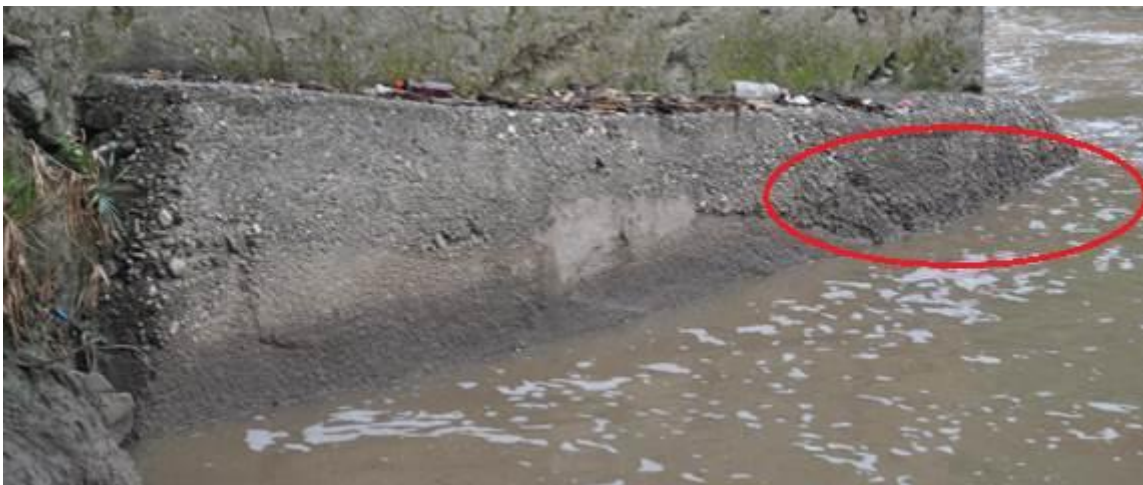
Figura 71. Socavación local en la aleta del estribo (costado Occidental). Fuente (Autores).Enero 2013

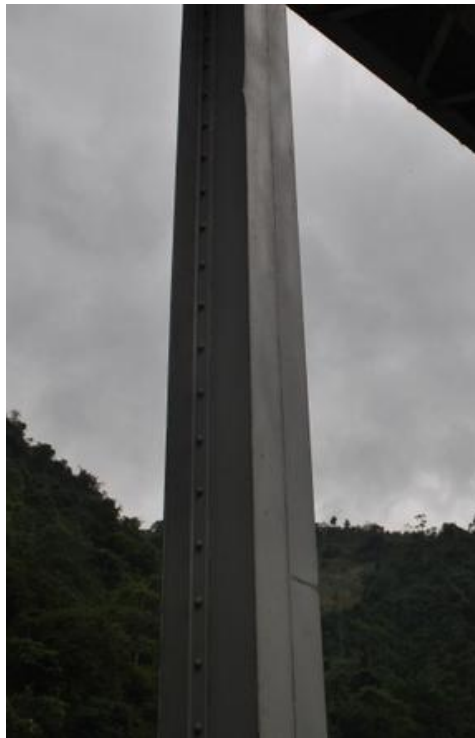
elementos en buen estado en cuanto a corrosión; la pintura se ha conservado muy bien y aún no se ve aparentemente los efectos de este proceso químico afectando a muchos de los perfiles. (ver figura 81)

Figura 81. Montante cercha puente 2. Fuente (Autores).Enero 2013

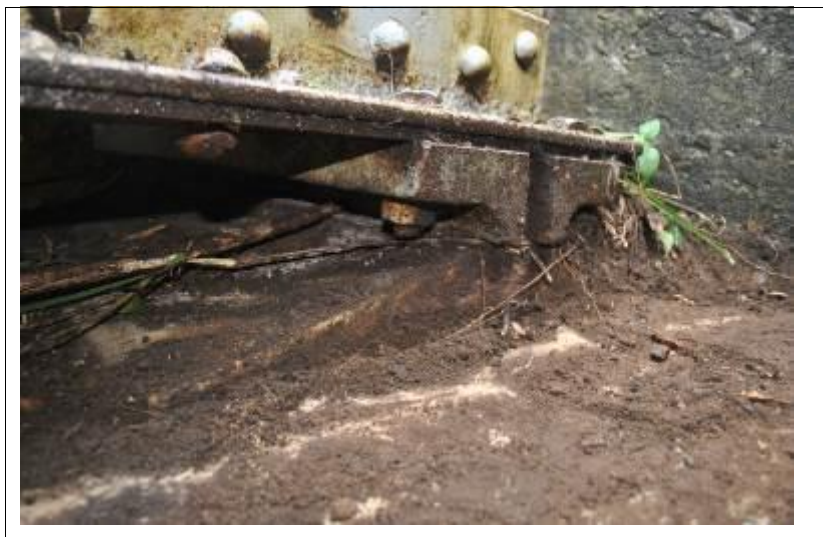
Figura 122. Apoyo puente 2. Fuente (Autores).

En la visita a campo se observó que el apoyo esta la estructura en contacto con platina del apoyoal estribo (ver figura 123); por efectos de corrosión y repetitivos ciclos de carga y descarga que ha sufrido la estructura es posible pensar que ya el apoyo trabaja como un apoyo de segundo grado, consideración que fue tomada en cuenta a la hora de realizar el modelo ya que esta condicion es mas critica para el funcionamiento de la estructura:

En cuanto a los apoyos de los puentes la recomendación es hacer una inspección profunda para analizar la actual condición de apoyo teniendo en cuenta la afectación por corrosión, ver si coincide con la condición de diseño y tomar las debidas acciones correctivas si es el caso.
