**CARACTERIZACIÓN Y EVALUACIÓN TÉCNICO-ECONÓMICA DE LAS
FALLAS MECÁNICAS Y OPERACIONALES PARA SISTEMAS DE BOMBEO
MECÁNICO EN POZOS DEL ACTIVO PROVINCIA**

**UNIVERSIDAD INDUSTRIAL DE SANTANDER
FACULTAD DE INGENIERIA FISICOQUIMICAS
ESCUELA DE INGENIERIA DE PETROLEOS
BUCARAMANGA**

2012

**Trabajo de grado presentado como requisito para optar al título de Ingeniero
de Petróleos**

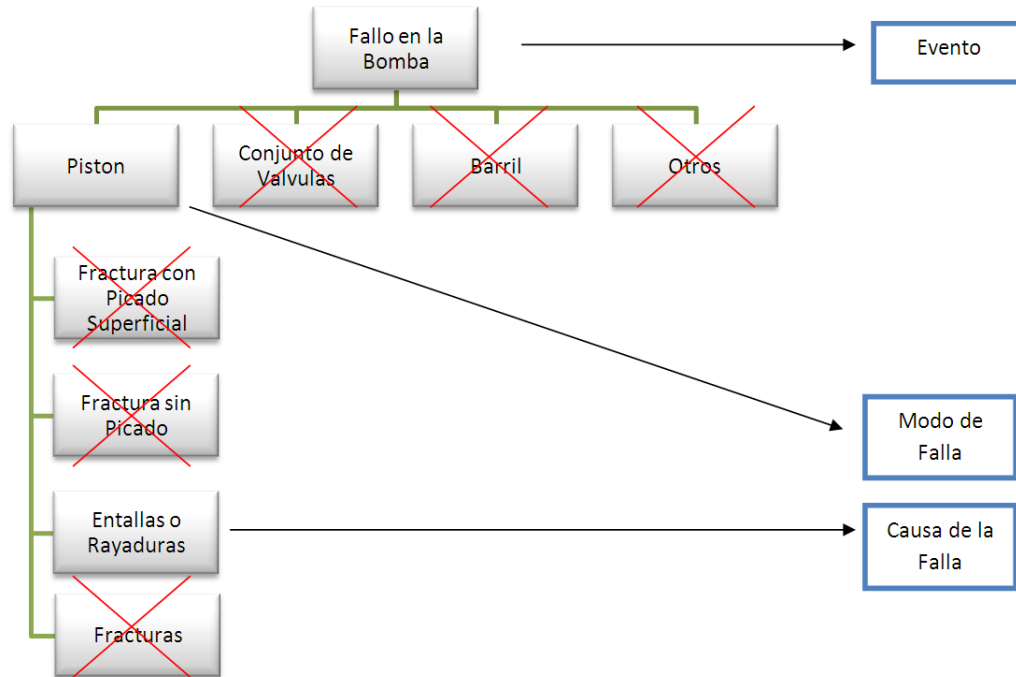
Fig. 14. Diagrama de Pensamiento Lógico Falla en Bomba Pozo AC 647

El diagrama de pensamiento lógico⁸ [Figura 14] muestra cada una de las hipótesis planteadas durante la etapa de caracterización del pozo. A medida que se avanzó en este proceso de análisis se fueron validando las conclusiones que se iban haciendo de cada una de las causas probables de la falla. Así, se llegó a la causa raíz que ocasionó el daño en el sistema de bombeo.

Como lo reportó el personal del taller de bombas, el elemento principal que falló en la bomba de subsuelo fue el pistón, de esta manera se descartan el daño en las válvulas, el barril u otros componentes de la bomba como causa raíz. Ya teniendo el modo de falla por el cual el pozo dejó de producir, se pueden evaluar cada una de las causas concretas.

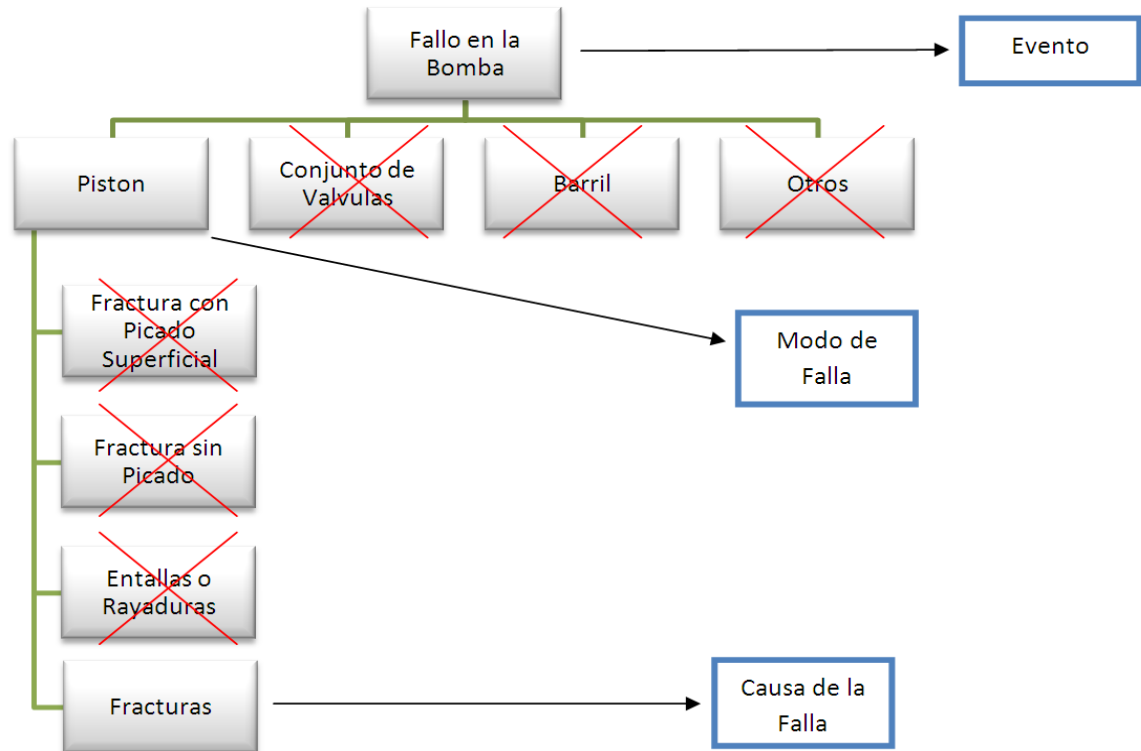
Fig. 17. Diagrama de Pensamiento Lógico Falla en Bomba Pozo AC 647

El diagrama [Fig 17] muestra cada una de las posibles causas que propiciaron el daño en la bomba y en especial en el pistón. Como se observó, el pistón no presentaba ningún daño superficial causado por corrosión o erosión, por ello las fracturas por picado, sin picado o las abolladuras quedan descartadas.

Se observó una fractura evidente en la rosca de la unión box del pistón que no evidencia ni sobretorqueo ni presencia de corrosión.

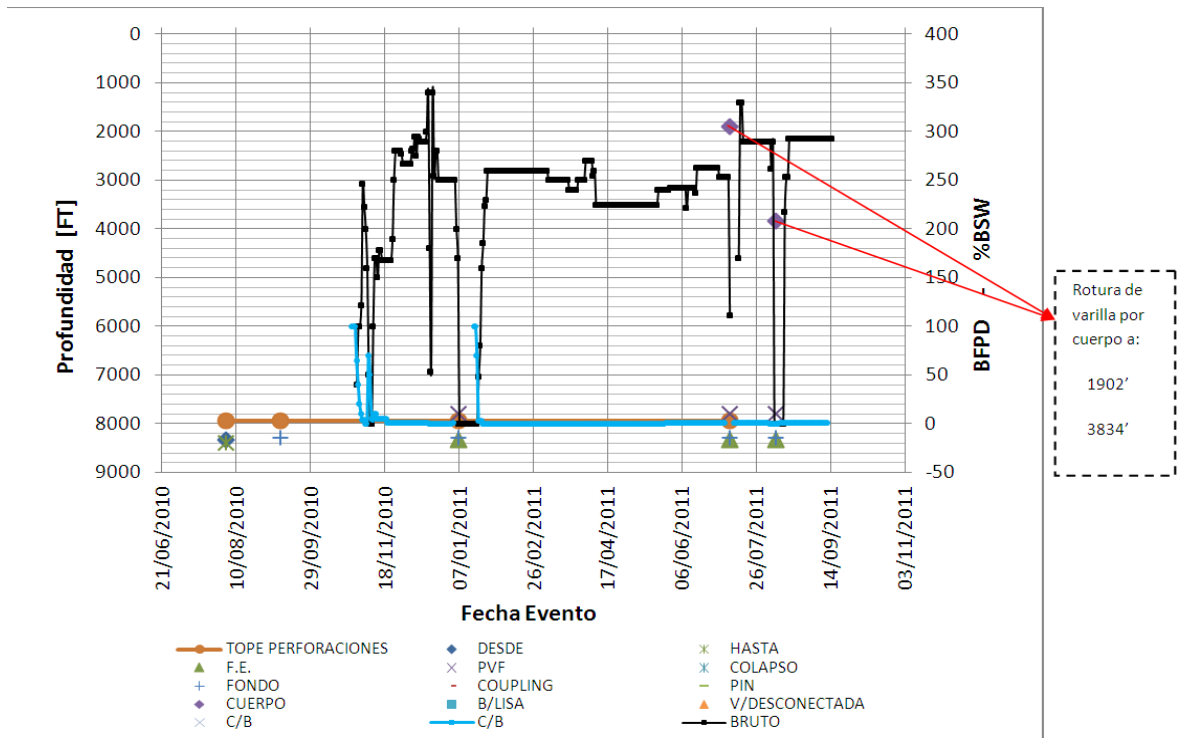
Fig. 24. Historial de Fallas Pozo AC 116

La Figura [24] muestra el historial del pozo desde su perforación hasta la actualidad, en él se evidencian cada uno de los problemas por los cuales el pozo ha sido intervenido así como el comportamiento de la producción de crudo y los porcentajes de BSW registrados.

El pozo AC 116 lleva a la fecha (Octubre 2011) 1 año de producción durante el cual ha sido intervenido en 3 ocasiones, 2 de ellas relacionadas con problemas en la sarta de varillas y 1 de ellos relacionado con la bomba de subsuelo.

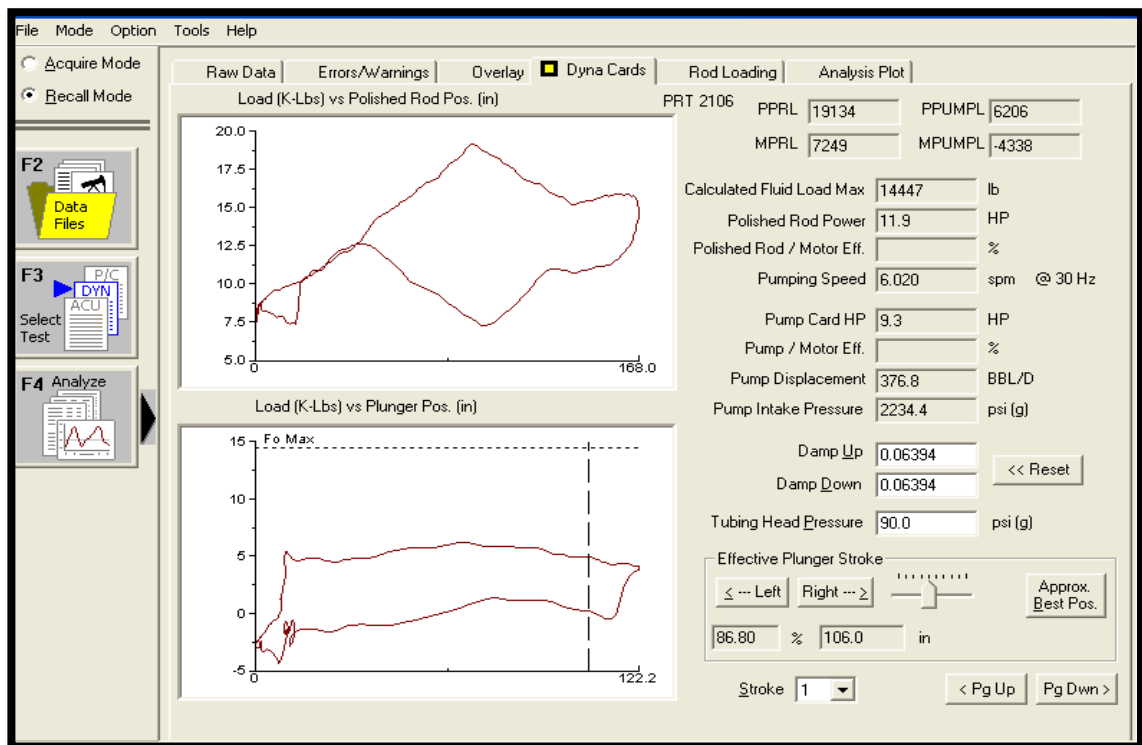
Fig. 25. Dinagrama de Falla Pozo AC 116

El dinagrama tomado días antes de la falla en la sarta de varillas (7 de Julio de 2011), evidencia golpe de la bomba durante la carrera descendente del pistón. Las

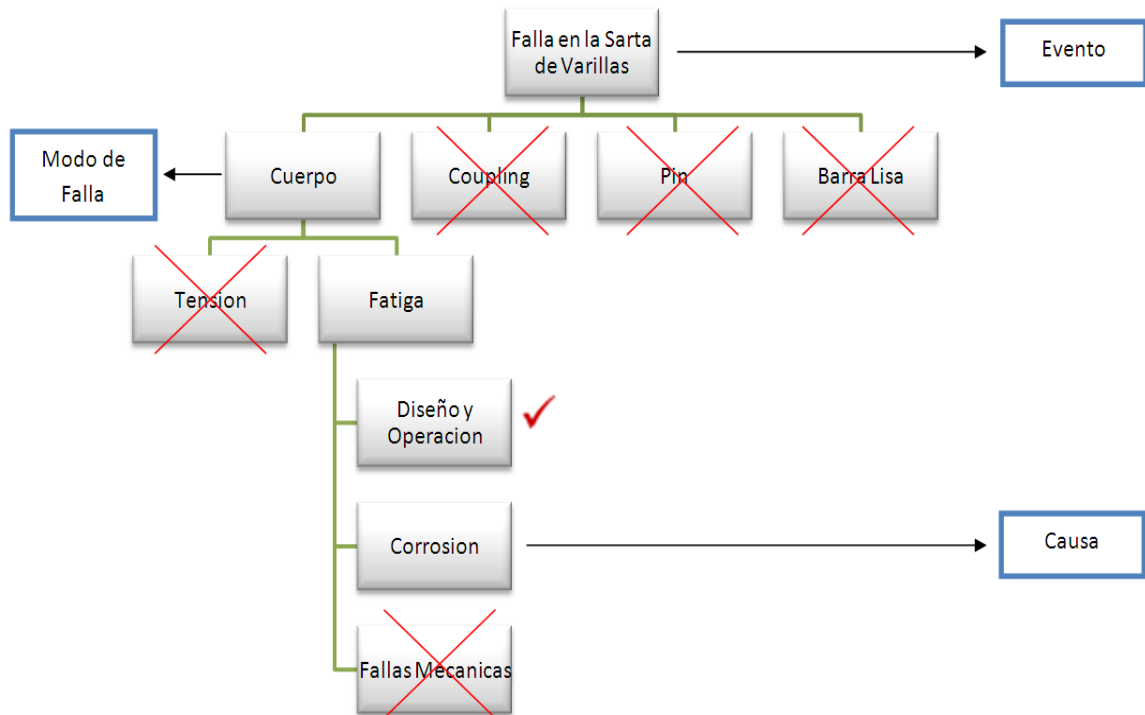
Fig. 28. Diagrama de Pensamiento Lógico Falla en Varilla Pozo AC 116

esta falla corrosiva, puede ser que el gas producido traiga consigo altos niveles de H₂S y que esta sea una de las razones por las cuales se presenta esta corrosión tan localizada.

El esquema de pensamiento lógico muestra, de manera resumida, lo que se pudo determinar con base en el análisis de las fallas del pozo. Se determinó en primera instancia que el evento principal era el daño en la sarta de varillas y que el modo de falla principal era el cuerpo de la varilla fallada.

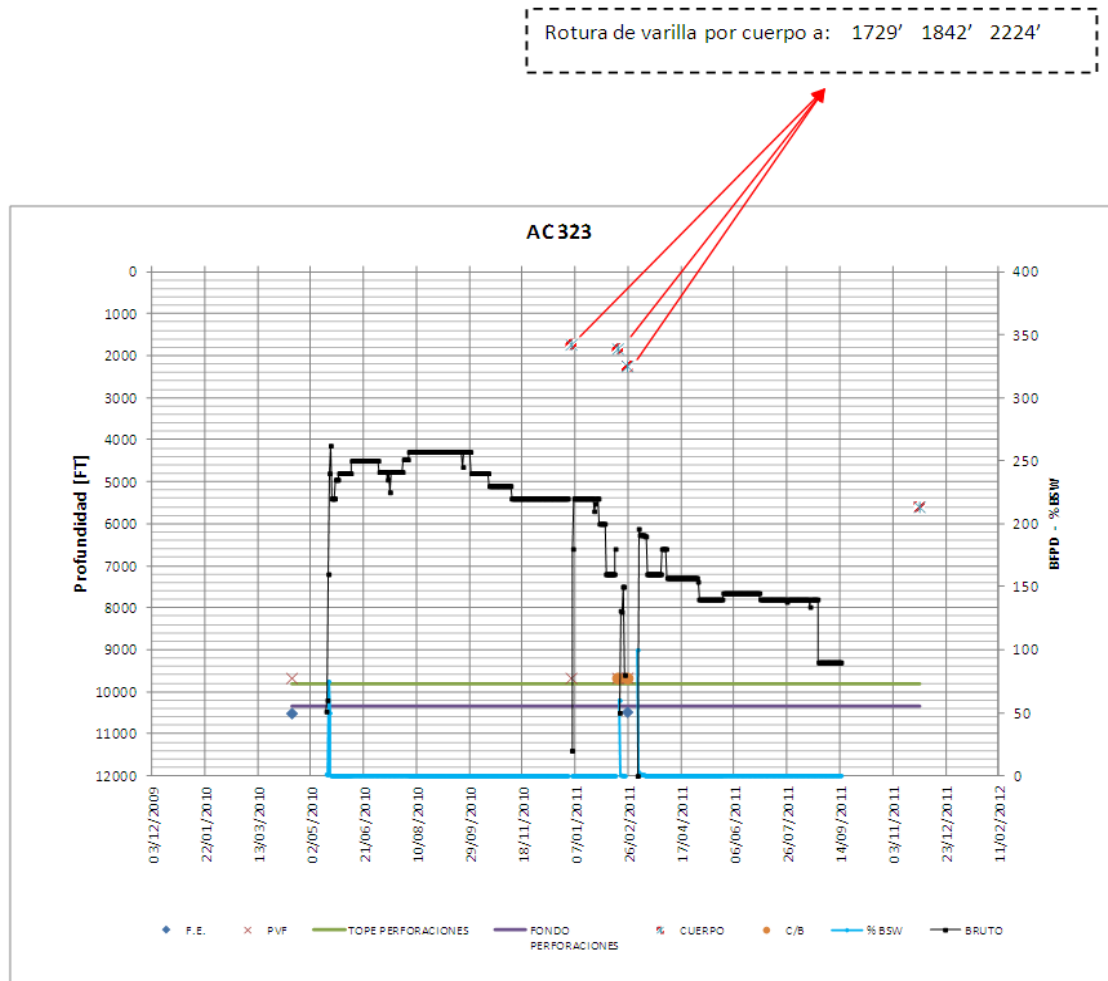
Fig. 31. Historial de Fallas Pozo AC 323

La Figura [31] muestra el historial del pozo desde su perforación hasta la actualidad, en él se evidencian cada uno de los problemas por los cuales el pozo ha sido intervenido así como el comportamiento de la producción de crudo y los porcentajes de BSW registrados.

Con base en el perfil del pozo y su geometría, las tres fallas que se presentan en la sarta de varillas se ubican entre 1648' (KOP) y 2999' (EOB) es decir donde se produce la primera desviación del pozo. Un indicio de la rotura de las varillas en estos puntos puede estar relacionado con la deformación que experimentan las varillas en estos lugares del pozo y con el roce con la sarta de tubería.

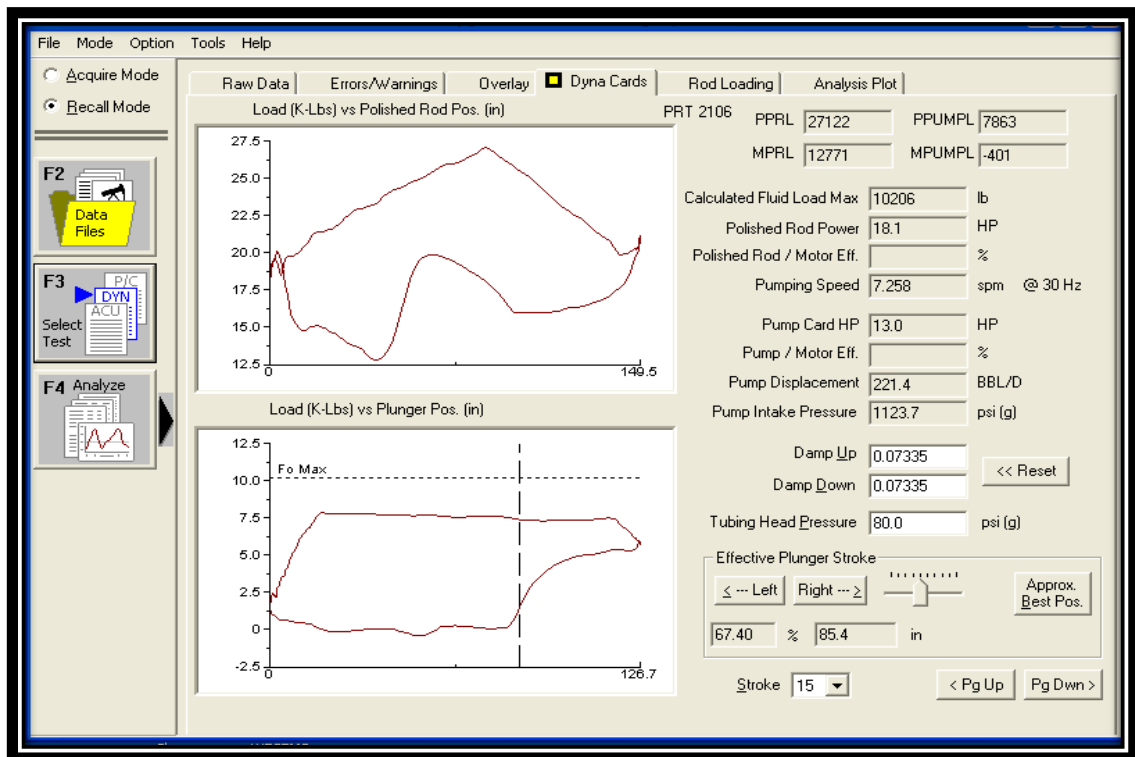
Fig. 32. Dinagrama de Falla Pozo AC 323

El dinagrama tomado el 10 de febrero de 2011, 6 días antes de la segunda falla en la sarta de varillas, muestra que la interferencia de gas en la bomba es considerable, también se puede ver que la válvula viajera experimenta

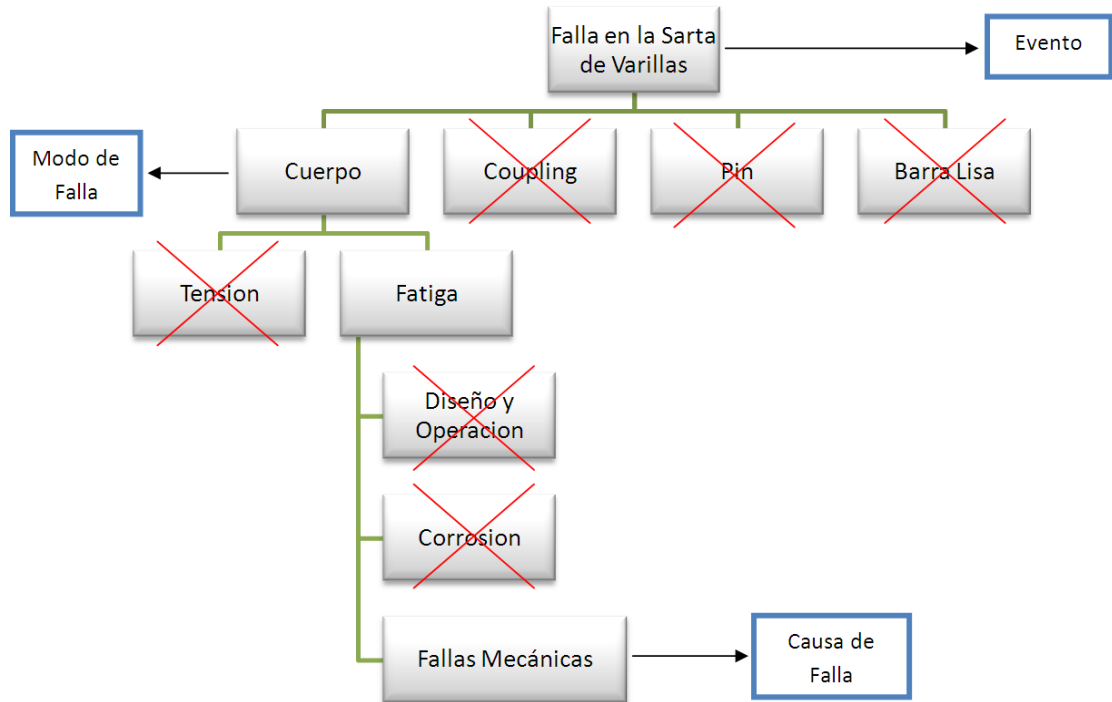
Fig. 34. Diagrama de Pensamiento Lógico Falla en Varilla Pozo AC 323

Con base en el análisis hecho a la probeta tomada del evento, se concluyó que una falla de tipo mecánico ocasionó la rotura de la varilla. El hecho de que se observe una superficie abollada y con muestras de flexión conduce a determinar la causa raíz del fallo a una mala manipulación de la sarta de varillas.

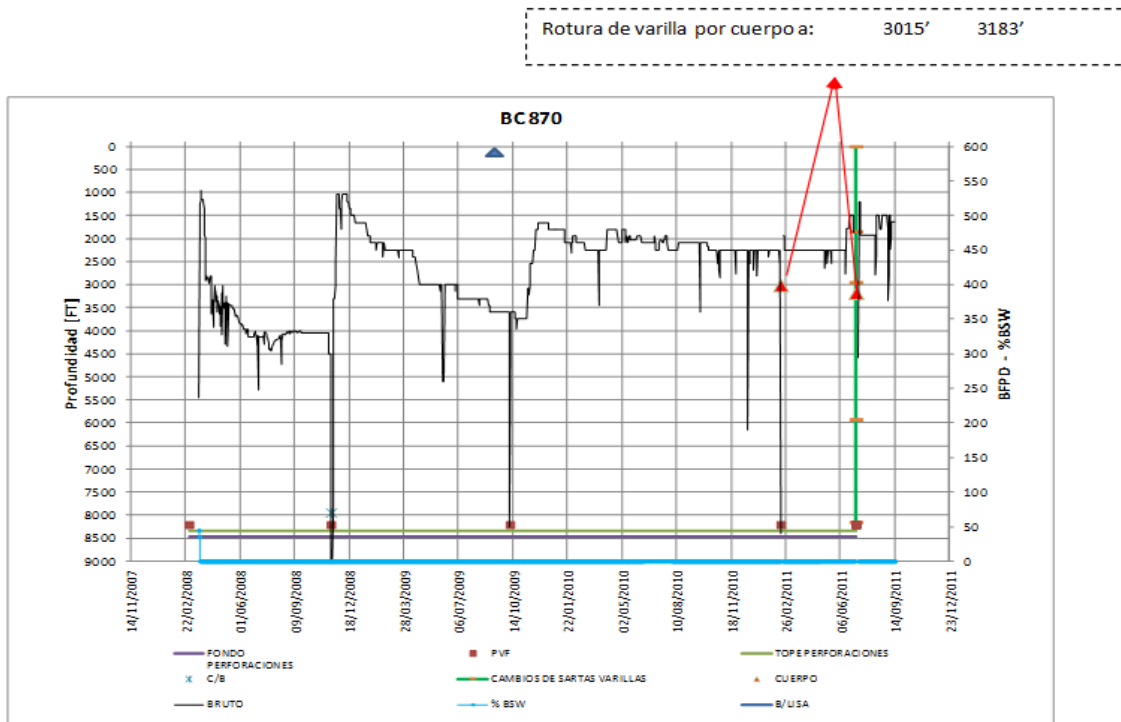
Fig. 36. Historial de Fallas Pozo BC 870

Desde que se completó el pozo ha tenido 4 intervenciones del equipo de varilleo relacionadas con cambio de bomba, varilla partida, barra lisa partida y un cambio en la sarta de varillas por cumplir ciclo.

El pozo comenzó con una producción de 530 bbl/d el 17 de Marzo de 2008 inicialmente en flujo natural hoy en día opera con bombeo mecánico sin embargo ese potencial ha venido decayendo hasta llegar a 470 bbl/d para el mes de septiembre del 2011. Cabe destacar que con cada intervención (cambio de bomba, cambio de barra lisa y cambio de sarta de varillas) ha sobrevenido un aumento considerable en la producción del pozo.

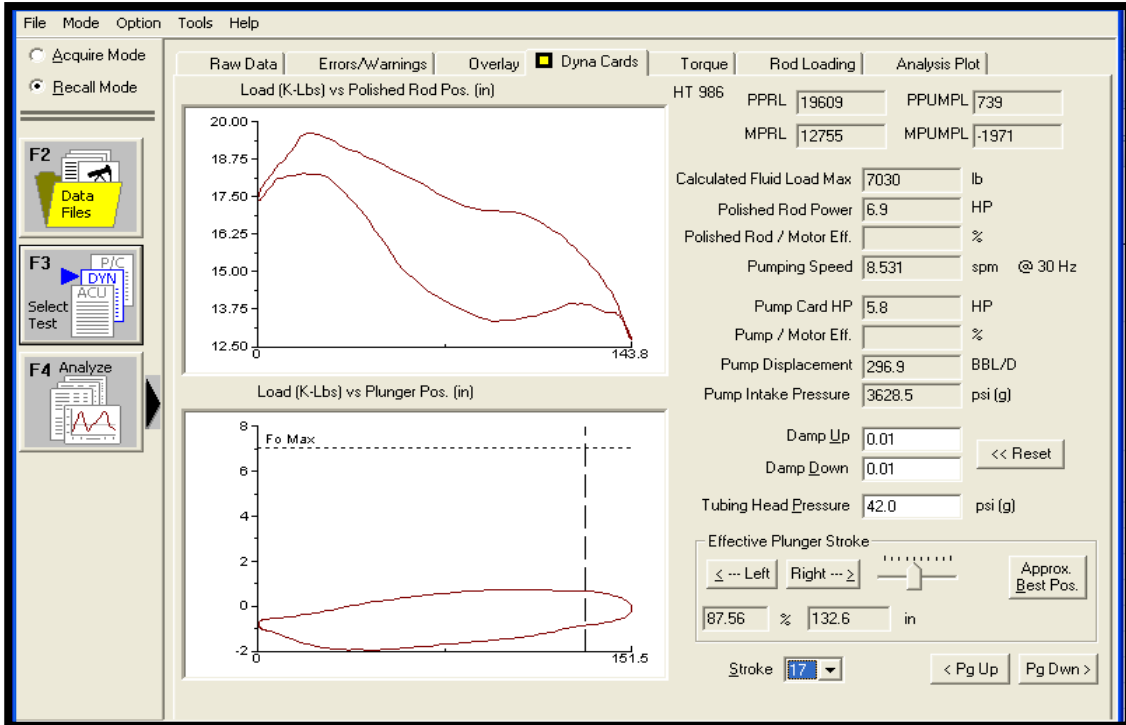
Fig. 37. Dinagrama de Falla Pozo BC 870

Estas razones llevaron a concluir que el arreglo de producción no estaba realizando su trabajo a cabalidad. Fue necesaria la intervención del pozo y el rediseño de la bomba por una de mayor capacidad tipo THC, con un diámetro de barril que paso de 1-1/2" a uno de 2-1/4" y con una longitud de pistón que paso de 6' a una longitud de 4' logrando un aumento de la capacidad en más del 60%, así se paso de una producción de 300 bbl a 500 bbl.

Luego de este cambio en el diseño de producción se presentaron 3 fallas relacionadas con la sarta de varillas todas ellas ocasionadas por rotura en la sección del cuerpo. Con base en los registros fotográficos tomados de las muestras recuperadas, se puede concluir que corresponden a fallas por fatiga.

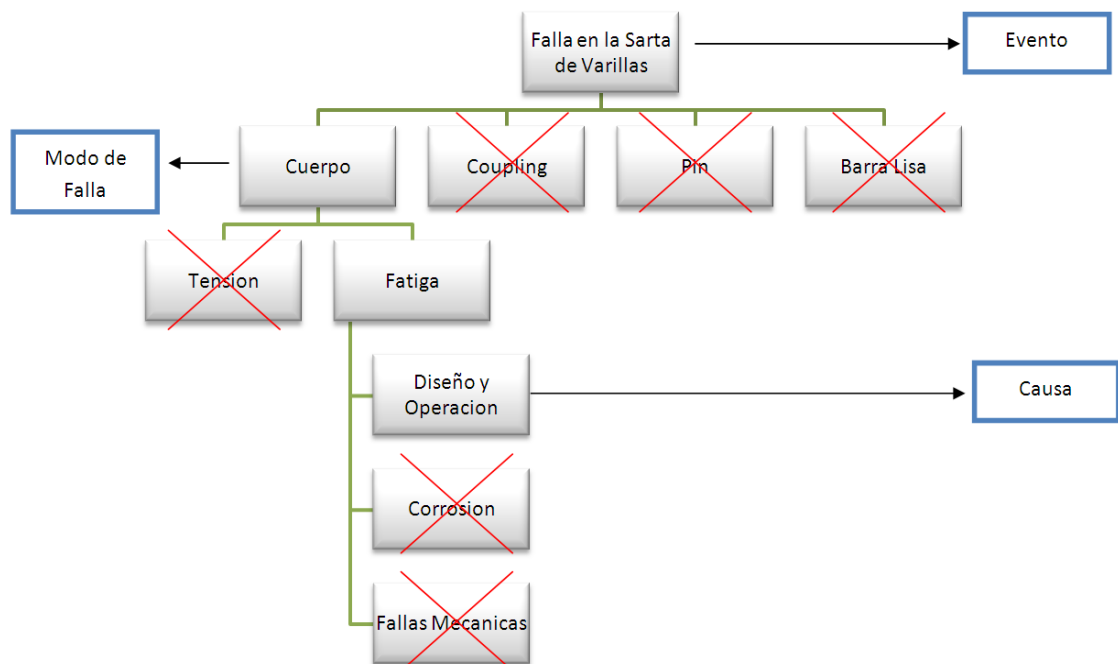
Fig. 40. Diagrama de Pensamiento Lógico Falla en Varilla Pozo BC 870

Por ello se puede eliminar como causa del daño de la varilla las fallas mecánicas que contemplan la sobreflexión de la sarta de varillas, las abolladuras producidas por el mal manejo, el sobretorqueo o cualquier otro daño en la superficie de la varilla.

Se sabe que desde el completamiento del pozo en Febrero del año 2008 hasta la fecha de la falla a mediados del 2011, no se habían hecho cambios generales de sarta de varillas, se hicieron algunos cambios de varillas de 3/4" por varillas de 7/8" pero no se hizo un cambio general de la sarta, por ello la tolerancia a la tensión y a los daños superficiales se vieron comprometidas.

Por otro lado, un factor importante y que puede influir enormemente en la falla de las varillas es la desviación del pozo sin embargo no se tiene un registro de

desviación ni el control direccional que se le hizo al pozo. Ambas fallas se presentaron a profundidades que están entre los 3000' y los 3200' lo que puede indicar que este sector el pozo posee alguna desviación. Por lo tanto esta posibilidad no debe ser descartada.

Según el promedio mundial el cambio de varillas debe hacerse a los 10 000 000 de ciclos, pero las características de los pozos y la experiencia han demostrado que 8 000 000 de ciclos es lo recomendado para cambiar la sarta de varillas en campo Provincia. En el caso de San Roque 3 para las fechas a las cuales se generaron las fallas de la sarta, ya se había cumplido el ciclo normal de trabajo de las varillas y es probable que la desviación, el desgaste y la fatiga combinados hayan ocasionado la rotura de las varillas.

Modo de Falla	Causa	Conclusión
Varilla Partida por Cuerpo	<ul style="list-style-type: none"> Diseño y Operación 	No se tuvo en cuenta el ciclo de vida operacional de la sarta de varillas.

- Tener muy en cuenta los ciclos de vida operativa de la sarta de varillas y el diseño en general.
- En el dinagrama se observa que la caja reductora se encuentra trabajando indebidamente, posiblemente por daño en alguno de los dientes que posee. Se recomienda revisarla para que trabaje en condiciones óptimas.
- Determinar claramente el survey del pozo con el fin de conocer los puntos más sensibles en los que el diseño de producción puede verse afectado.
- Aplicar procedimientos de manejo, cuidado y almacenamiento de las varillas, según fabricante y la norma API RP 11B.
 - ✓ Usar protectores en la rosca de las varillas

- ✓ Utilizar grasa de almacenamiento para prevenir la corrosión durante el almacenamiento
- ✓ Almacenar las varillas bajo techo.
- ✓ Verificar procedimiento para corrida de varillas
- ✓ Realizar cambio de varillas que presenten desgaste severo

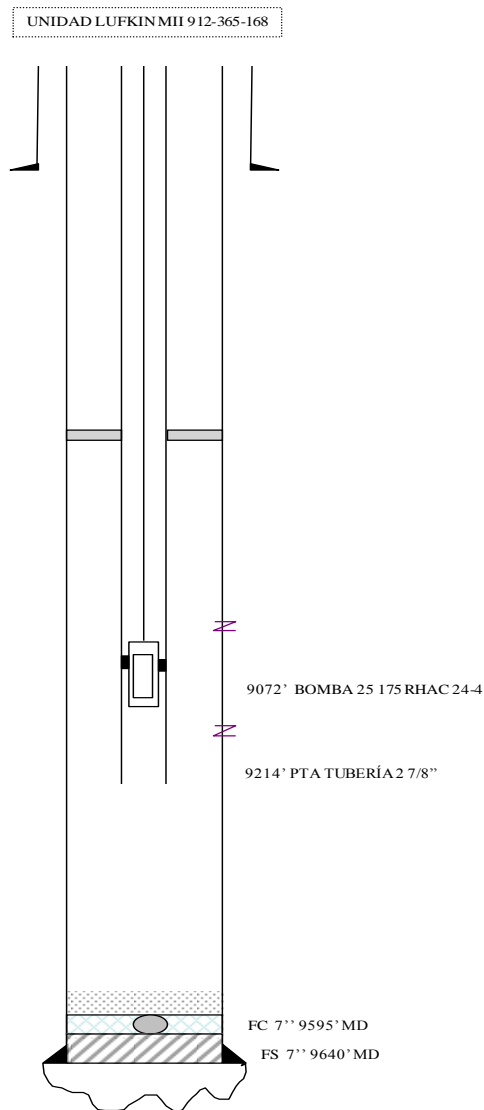
Fig.41. Estado Mecánico Pozo BC 199

La Figura [41] evidencia el estado mecánico actual en que se encuentra el pozo, ha tenido el mismo diseño de producción desde el completamiento. Es un pozo vertical con 9640' de profundidad.

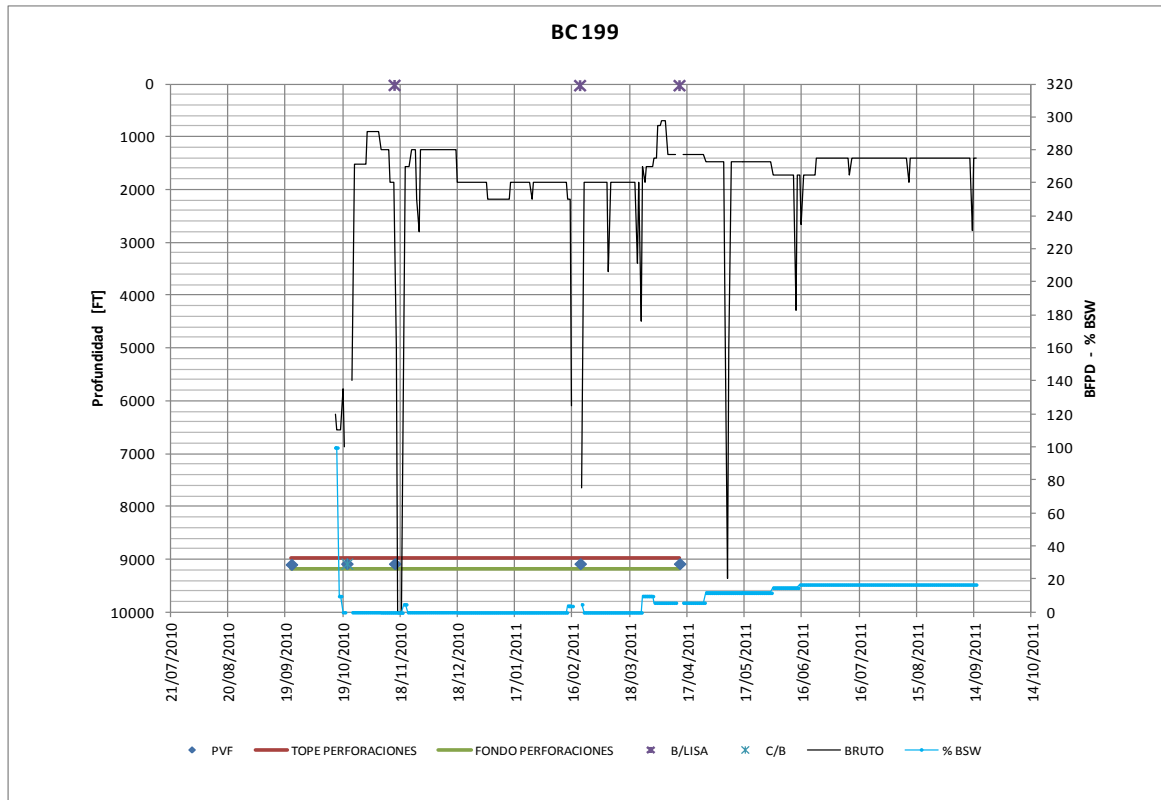
Fig.42. Historial de Fallas Pozo BC 199

La Figura [42] muestra 3 intervenciones del equipo de WellServices todas ellas relacionadas con la integridad de la barra lisa, la cual ha presentado rotura por cuerpo. El pozo entró en Producción el 15 de Octubre de 2010, ha tenido 4 paradas de producción debidas a los 3 eventos de rotura de barra lisa y a un rediseño del sistema de bombeo. La producción del pozo se ha mantenido desde el completamiento, con un caudal promedio de 280 bbl/d.

El rediseño del sistema de bombeo no se relaciona con una falla debida al daño en los materiales, equipos de superficie, ni ningún otro componente, sino que está relacionada con el rediseño y centralización de algunas de las varillas.

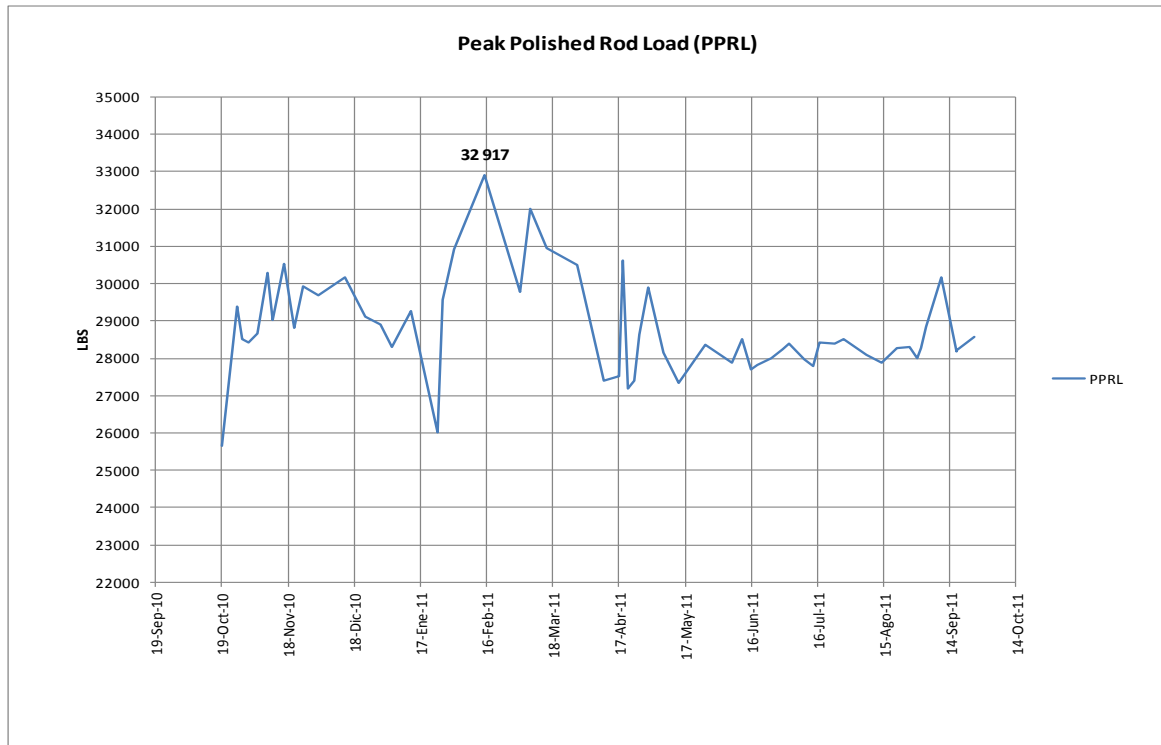
Fig.43. Máxima Carga sobre la barra lisa¹¹ Pozo BC 199

Según la Figura [43] basado en los registros dinagráficos tomados con herramientas Echometer, se observó que el promedio de carga máxima sobre la barra lisa esta por los 28 775lbs de carga. Así mismo se pudo ver que el pico máximo de carga es de 32 917lbs considerado como carga tolerable por la barra lisa instalada en el sistema de bombeo.

Con base en lo anterior se puede decir que la operación de la barra lisa esta dentro de los parámetros normales, puede ser eliminado el mecanismo de falla por sobrecarga como la causa probable de rotura de la barra lisa.

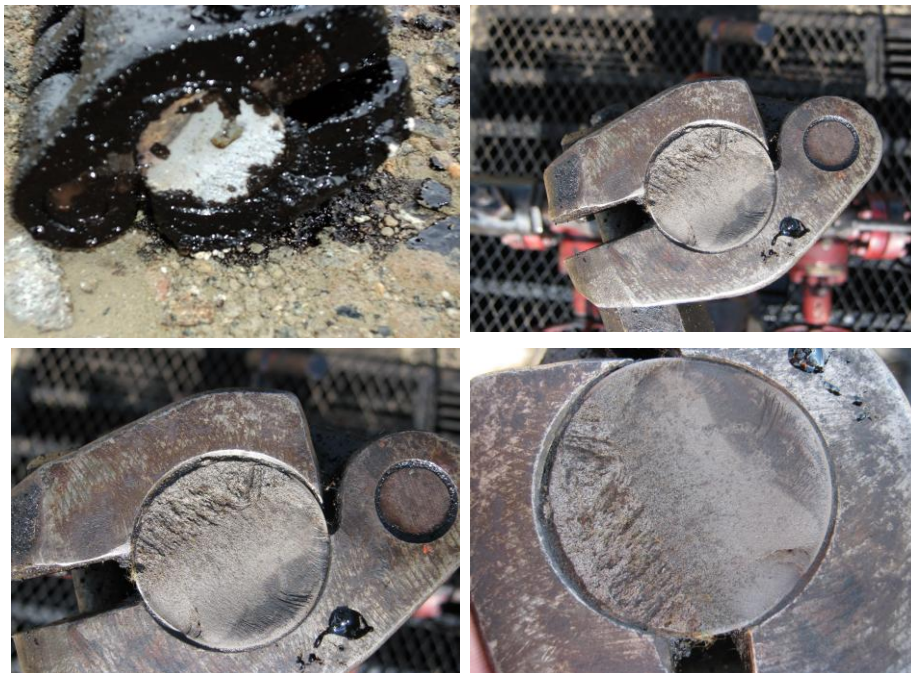
Fig.46. Grapa vista frontal

Como se observa en las fotos tomadas, la rotura de la barra se genera siempre por debajo de la grapa que sostiene la sarta total de varillas.

Observando la ilustración 1 de la falla ocurrida el 16 de febrero de 2011, existe daño en la capa de spray metal que recubre la barra. Las capas de spray metal son recubrimientos que se le aplican a este tipo de varillas con el fin de reducir al máximo su coeficiente de fricción y así mismo hacerlas más resistentes a los efectos causados por la corrosión, pero que reducen la resistencia del material.

Un hecho importante que rectifica el buen funcionamiento y la exclusión del sobretensionamiento de la barra, es el hecho de que no se observa deformación ni apariencia de estrechamiento alrededor de la circunferencia de la varilla, es decir la carga aplicada nunca excedió la resistencia a la tensión por lo que el mecanismo de falla por tensión queda efectivamente excluido. No siendo así, basados en las probetas tomadas de ambos eventos, sí es evidente la presencia de “marcas de playa” que se originan por un aumentador de esfuerzos (grietas

visibles o microscópicas) y que se propagan perpendicularmente al cuerpo de la varilla reduciendo su área transversal y conllevando a la falla final o rotura.

Según el análisis realizado por el ICP las especificaciones API de la barra lisa son correctas, se comprobó que la unidad de superficie se encontraba bien alineada y que la grapa utilizada era la adecuada.

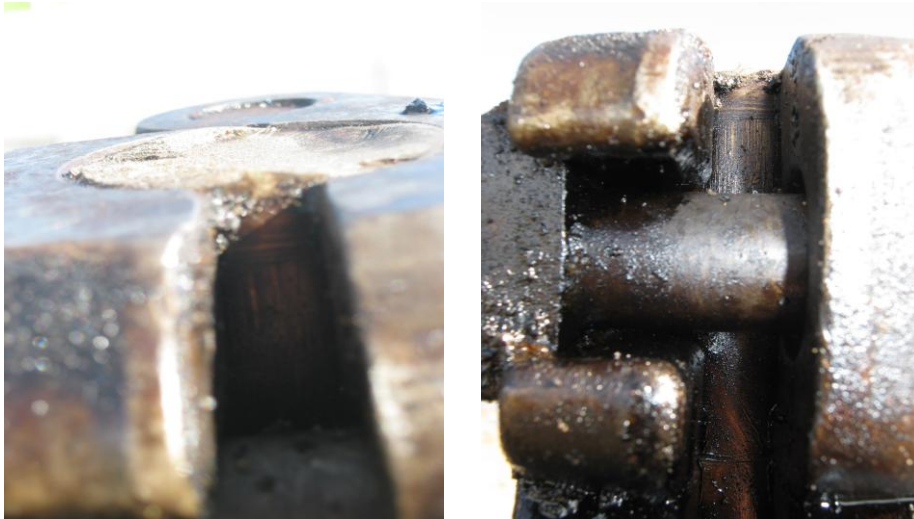
Fig.47. Grapa vista lateral

Las fallas en la barra lisa del pozo BC 199 obedecen a un mal manejo de las herramientas y de los procesos de manipulación y no por mal diseño, materiales inadecuados, corrosión o cualquier otro tipo de mecanismo.

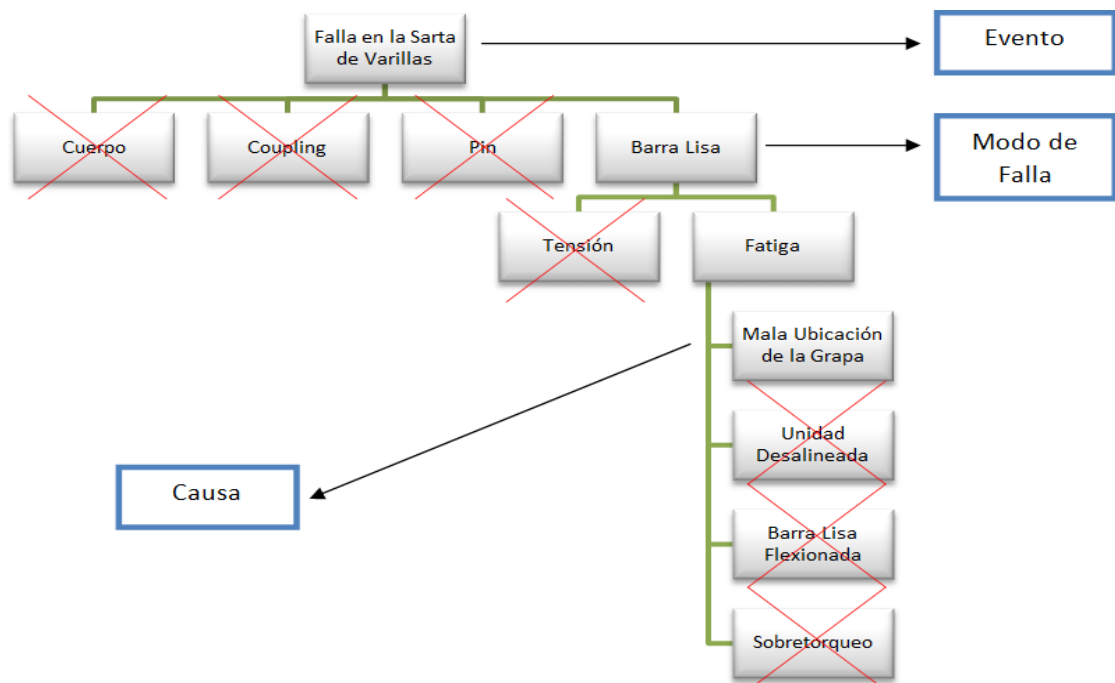
Fig.48. Diagrama de Pensamiento Lógico Falla en Varilla Pozo BC 199

Modo de Falla	Causa	Conclusiones
Barra lisa rota por cuerpo	<ul style="list-style-type: none"> Mala manipulación Sobrediseño 	Inadecuada instalación de la grapa generó falla inesperada de la barra lisa.
