**ANÁLISIS DEL DESLIZAMIENTO EN LA VEREDA EL PALMAR DEL
MUNICIPIO DE ARATOCA, SANTANDER**

**UNIVERSIDAD INDUSTRIAL DE SANTANDER
FACULTAD DE INGENIERÍAS FÍSICO MECÁNICAS
ESCUELA DE INGENIERÍA CIVIL
BUCARAMANGA
2009**

**Trabajo de Grado para optar el título de
Ingeniero(a) Civil**

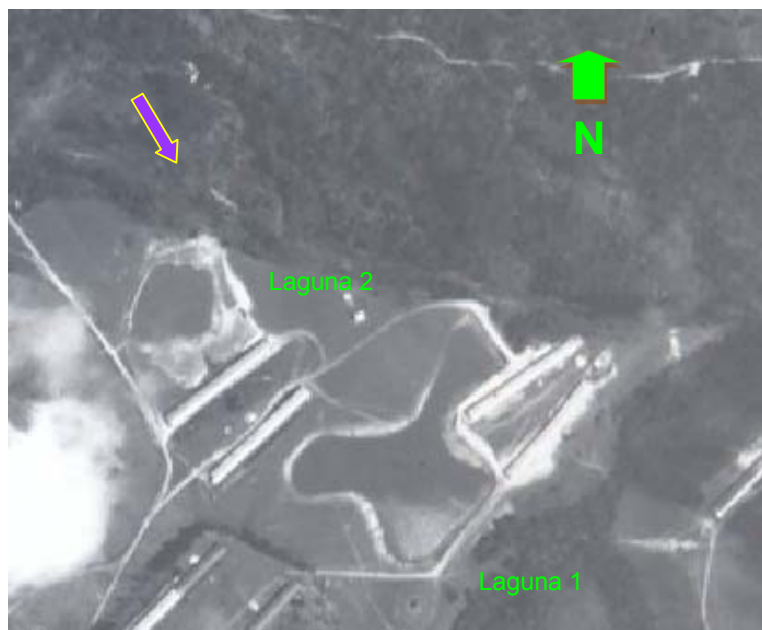
En la parte alta del escarpe, a 79 metros de la corona se encuentran dos lagunas artificiales de aproximadamente 22 años de construcción, las cuales fueron creadas para abastecer las necesidades de la granja. Dichos cuerpos de agua fueron identificados como laguna 1 y laguna 2, las cuales poseen un área de espejo de agua de 18.720m² y 9.115m² respectivamente. (Ver Foto 3)

*Foto 3. Fotografía aérea donde se observan las lagunas artificiales pertenecientes a la Granja San Sebastián. La flecha indica la zona del deslizamiento.
Fuente: Instituto Geográfico "Agustín Codazzi" (IGAC) vuelo C-2384-29-1989*

Desde que ocurrió el suceso de las caídas los habitantes de la zona afectada no han encontrado otra explicación del desprendimiento masivo de rocas diferente a la existencia de las lagunas, por lo cual culparon a la empresa por la inestabilidad del terreno y supusieron que la infiltración de agua proveniente de las mismas era la causante del problema,

pertenecientes a la Empresa Avícola Distraves y se concluye que no se encontró evidencia de humedad en los alrededores de los estanques ni manantiales o nacimientos de agua en el escarpe, de donde se desprende el material, que puedan contribuir a incrementar los desprendimientos. La comisión declaró que: “Las causas de las caídas de roca se deben a las condiciones geológicas propias del terreno entre las que se destacan el alto grado de fracturamiento de las rocas debido al paso de la falla de Aratoca, la posición de las fracturas en forma paralela a la cara del escarpe, la morfología escarpada del área y la alta actividad sísmica de la zona”, también afirma que: “Este tipo de movimiento en masa no es nuevo en la zona, ya que se encontraron derrumbes antiguos, de grandes dimensiones, así como depósitos coluviales de edad un poco más reciente, lo que evidencia las causas naturales del fenómeno y actividad tectónica de la zona”.

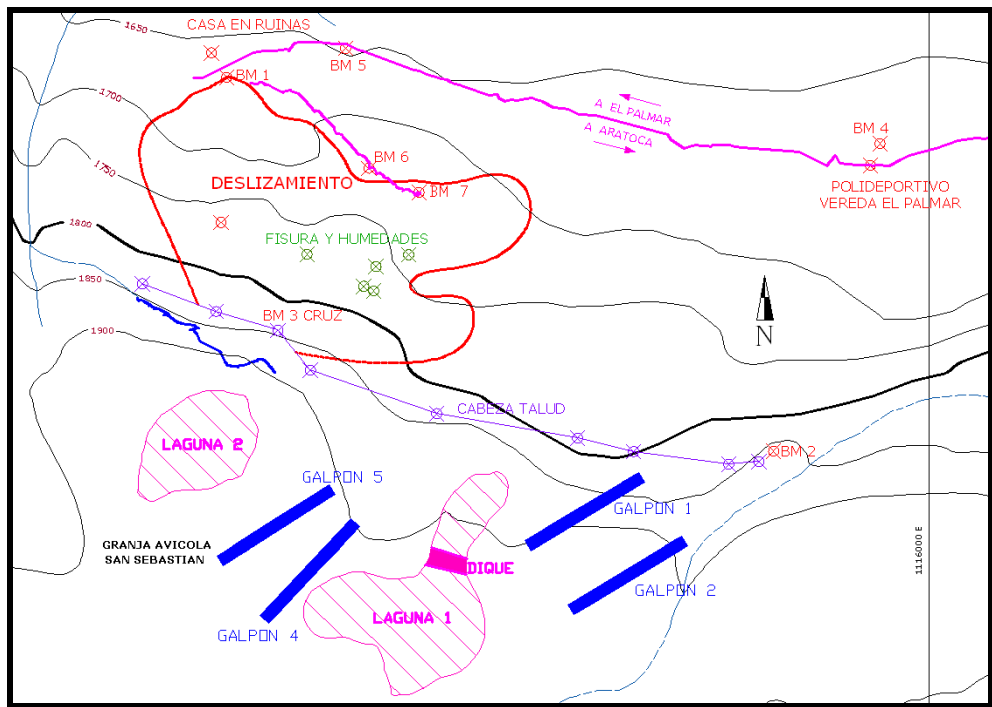
En la figura 4 se muestra la localización general de la zona con puntos de referencia (BM) para futuros estudios en el fenómeno, parte de la Granja Avícola y vías de acceso, estos elementos se ubicaron con un Sistema de Posicionamiento Global (GPS).

Figura 4. Mapa de ubicación del movimiento en masa.
 Fuente: Tomado plano 1:10000 de la zona, modificado por los autores.

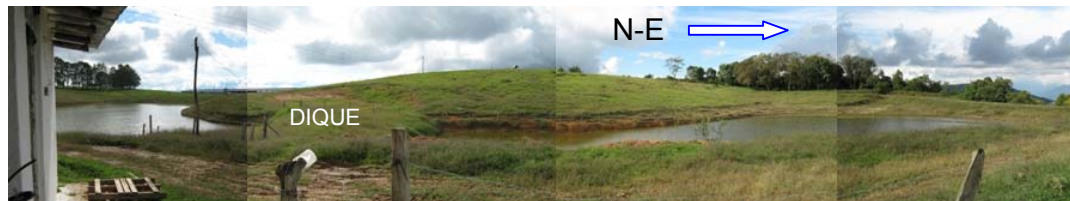
Foto 7. Dique, Laguna 1.

Imagen tomada desde galpón 1

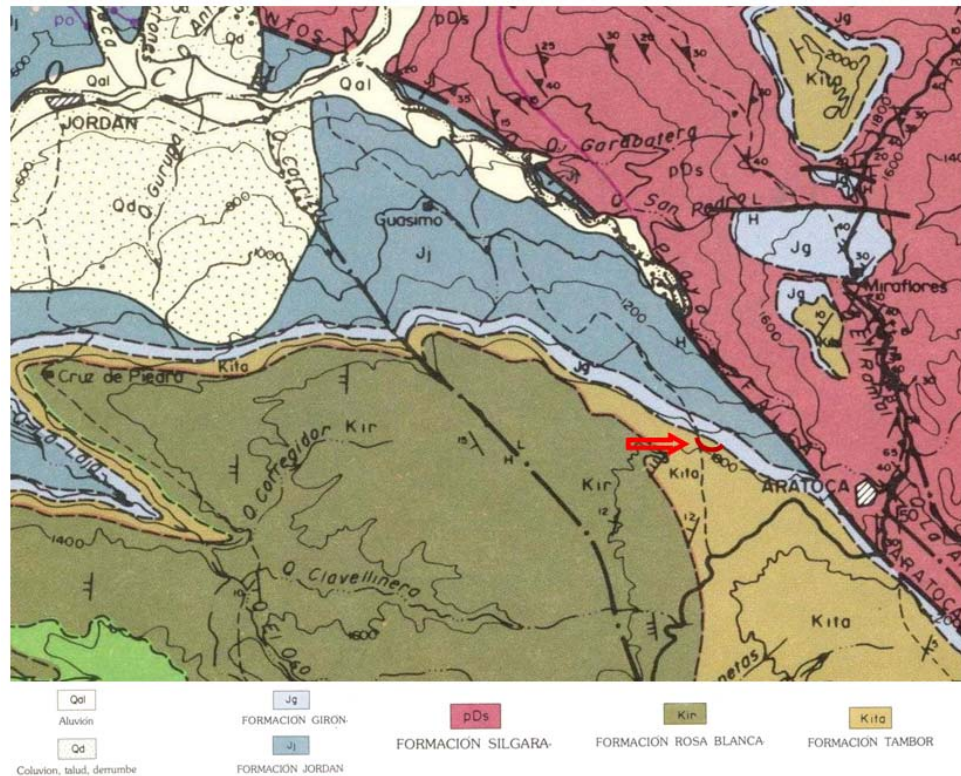
Figura 6. Mapa geológico del municipio de Aratocha y sitio de caída de rocas (arco color rojo).
Fuente: Mapa geológico de la plancha 135 (INGEOMINAS, 1977).

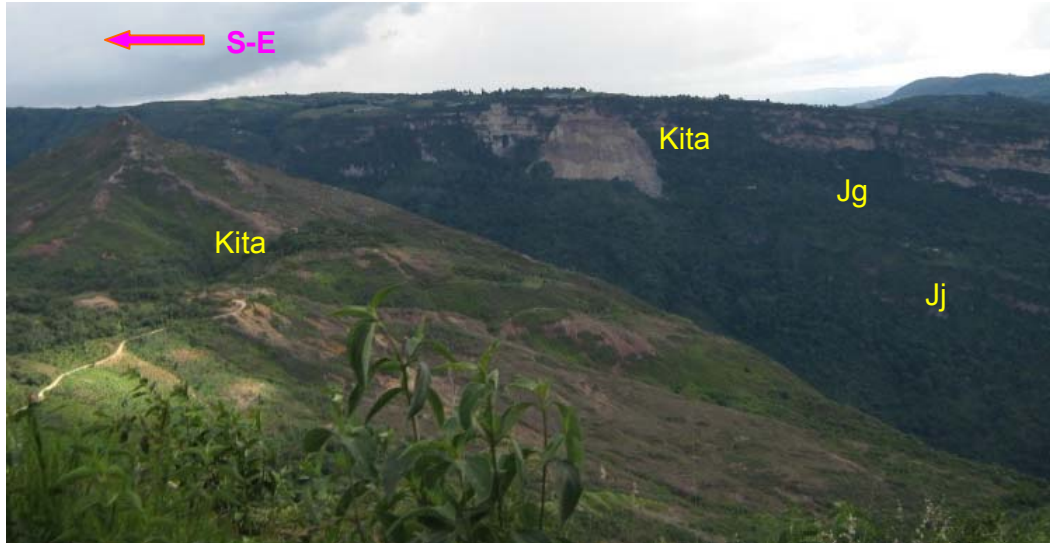
Las rocas que componen esta formación son bastante resistentes y sus capas se encuentran en posición sub horizontal, pero se encuentran afectadas por fracturamiento intenso debido a la falla de Los Santos – Aratoca. A esta formación se presentan asociados problemas geológicos que corresponden a caídas de rocas (ver fotos 8 y 9).

Foto 8. Morfología escarpada de las formaciones Los Santos (Kis o Tambor Kita), Girón (Jg) y Jordán (Jj). Imagen tomada desde la Mesa de San Pedro del municipio de Aratoca.
Fuente: Investigación de los autores, 2008.

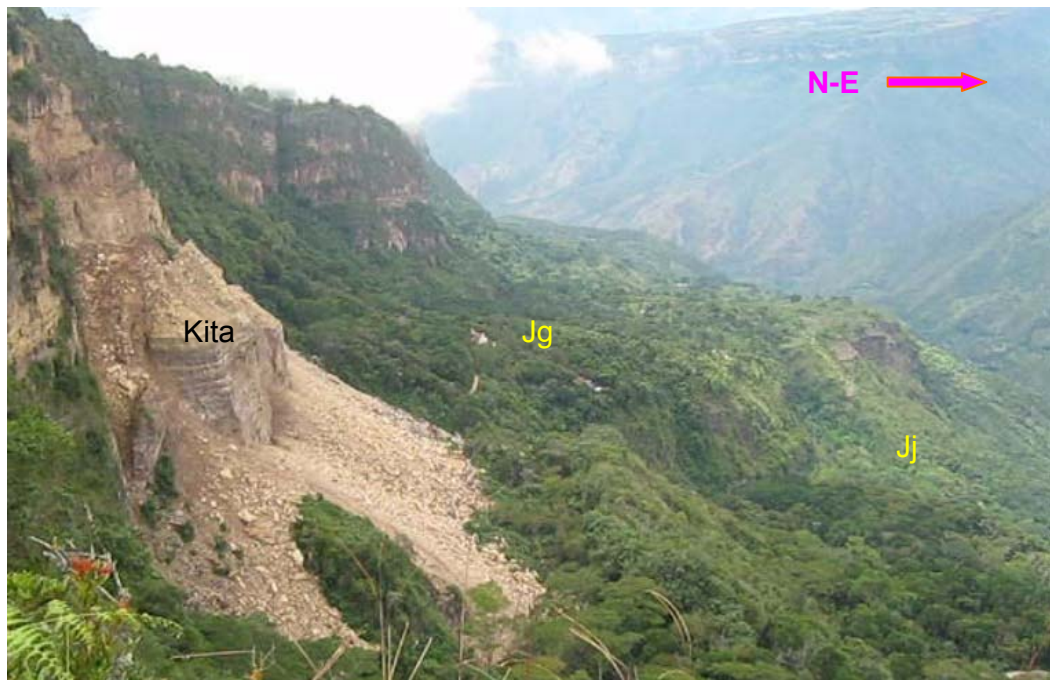
Foto 9. Morfología escarpada que producen las formaciones Los Santos (Kis o Tambor Kita), Girón (Jg) y Jordán (Jj). Imagen que muestra caídas de roca de la formación Los Santos, tomada desde la Granja San Sebastián del municipio de Aratoca.
Fuente: Investigación de los autores, 2008.

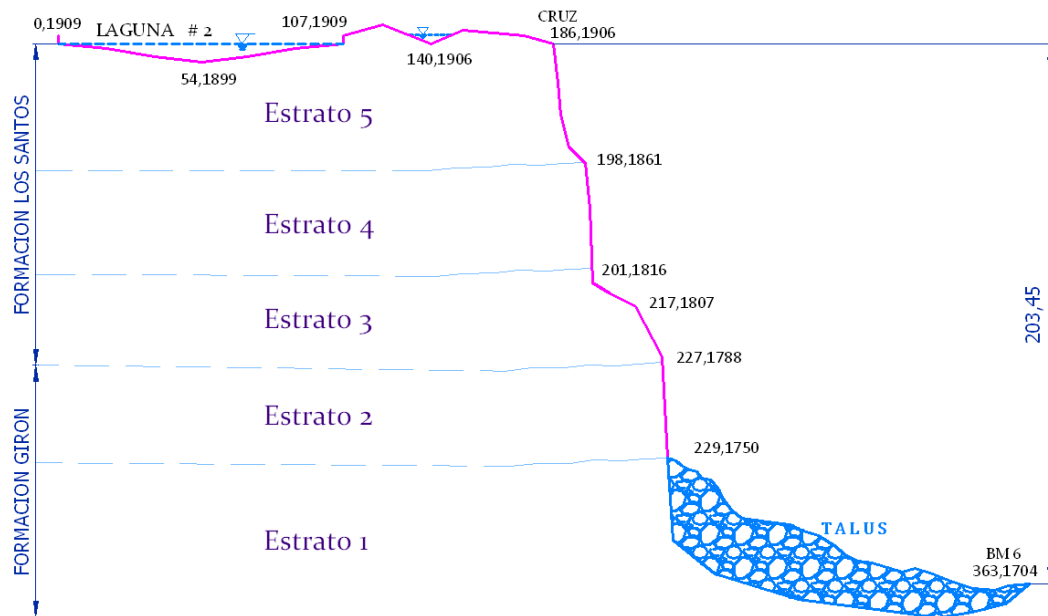
Para lograr tomar las muestras de cada estrato se realizaron ocho visitas, de las cuales las dos primeras fueron de inspección y registro fotográfico, registro en el que se logró definir cinco estratos y planear la forma de tener acceso a ellos. En las visitas restantes se procedió a tomar muestras de cada estrato previendo el difícil acceso a los dos niveles superiores se decidió hacer un barrido del escarpe hasta encontrar el afloramiento de cada estrato y de esta manera hacer menos complicada la tarea de tomar la porción de roca. Para el estrato tres se tomó la muestra de un bloque desplazado hacia la parte baja del escarpe y las muestras de los estratos restantes fueron extraídas de unidades insitu por su fácil acceso.

Figura 13. Sección transversal del talud, con sus estratos
Fuente: Investigación de los autores, 2008.

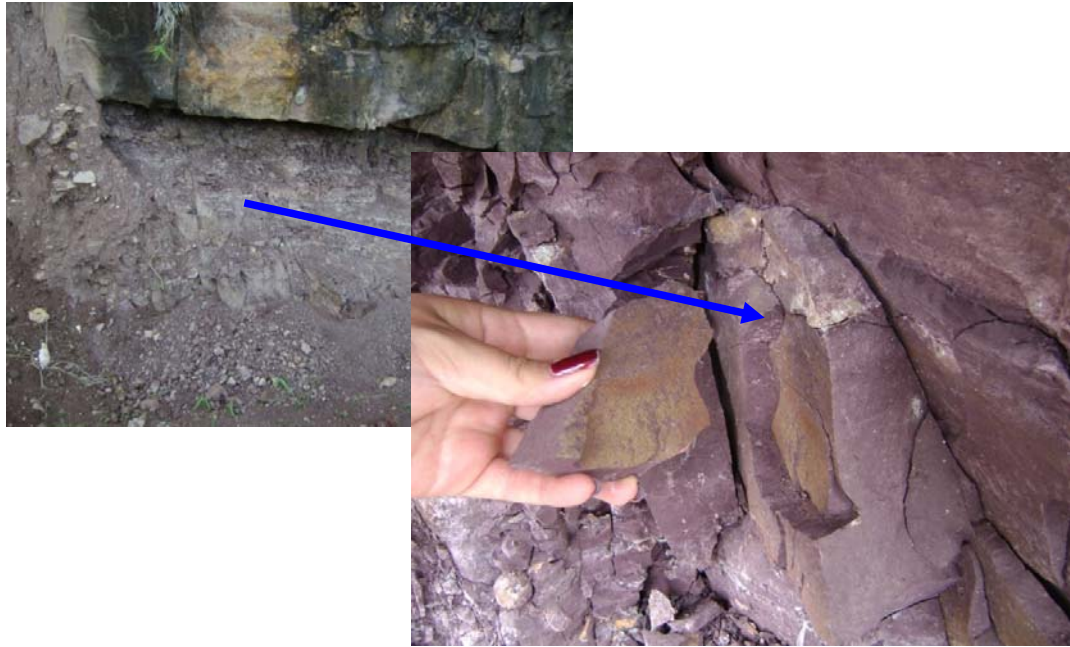
- Estrato 1, muestra tomada de roca insitu, perteneciente a la formación Girón.

*Foto 11. Estrato 1
Imagen tomada al costado izquierdo de la vía Aratoca – Vereda El Palmar.
Fuente: Investigación de los autores, 2008.*

Este tipo de roca no tiene diagrama de clasificación porque son limolitas. Ésta roca es una limolita masiva laminada de color rojizo, con tamaños de grano tipo Limo, en la cual no se habla de matriz ni de cemento.

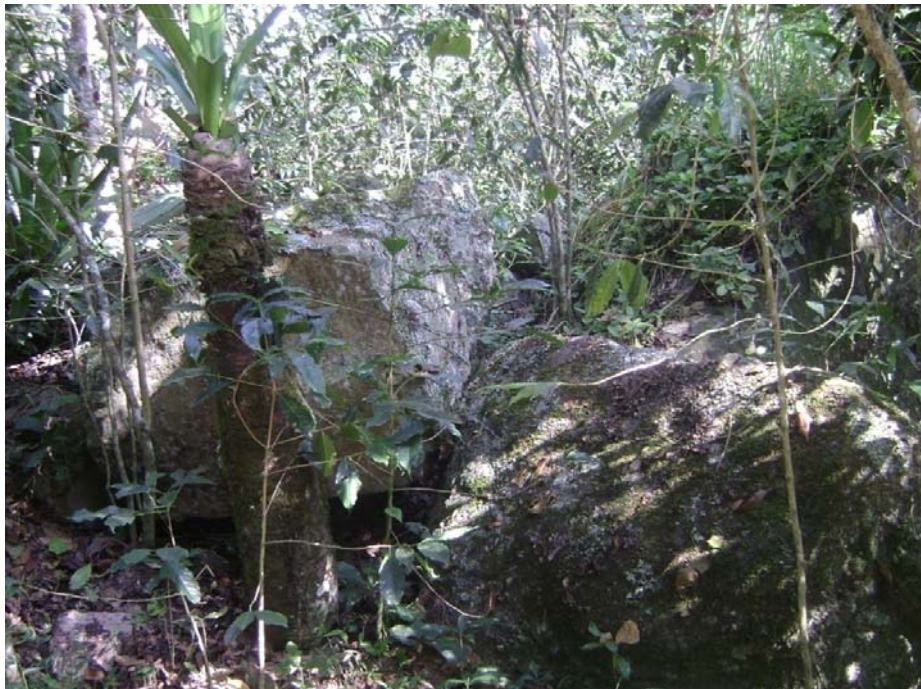
En la zona se encontraron caídos de anteriores sucesos geológicos de tamaños similares a los presentes en el deslizamiento en estudio, cuyos diámetros llegan hasta 9.0 m. Estos caídos antiguos presentan una vasta vegetación y además en los registros históricos de Aratoca no se tiene señalamiento de sucesos de caídos hasta el presentado desde noviembre de 2006, razón por la cual se concluye que los caídos son de tiempos muy lejanos. (Ver fotos 27, 28, 29, 30 y 31)

*Foto 27. Caídos antiguos ubicados en la zona aledaña al deslizamiento ocurrido en Noviembre de 2006, Vereda El Palmar, Aratoca Santander.
Imagen tomada al costado izquierdo de la vía Aratoca – Vereda El Palmar.
Fuente: Investigación de los Autores, 2008.*

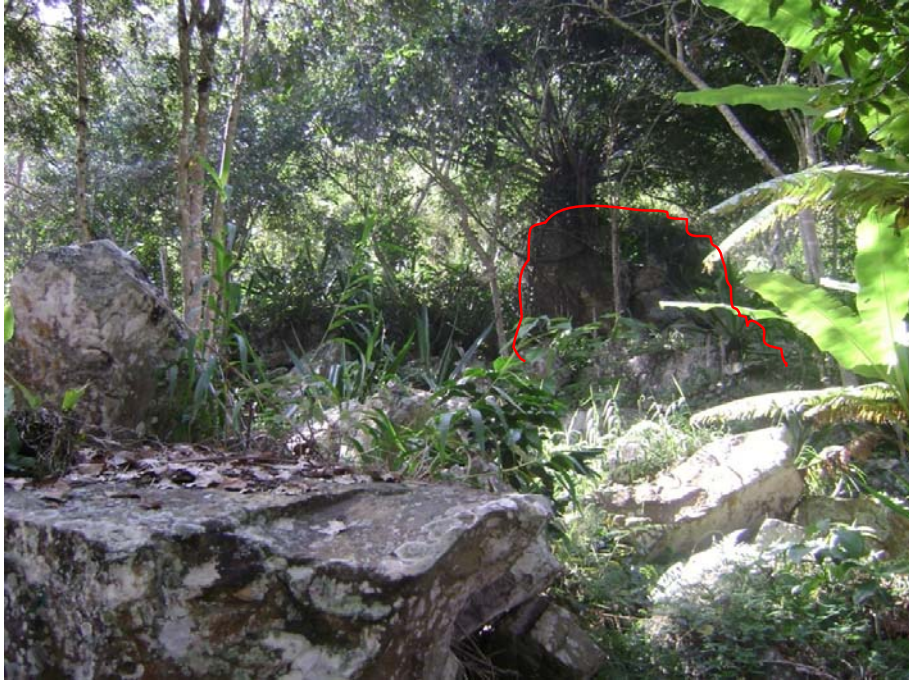
Foto 28. Caídos antiguos ubicados en la zona aledaña al deslizamiento ocurrido en Noviembre de 2006, Vereda El Palmar, Aratoca Santander.
Imagen tomada al costado izquierdo de la vía Aratoca – Vereda El Palmar.
Fuente: Investigación de los Autores, 2008.

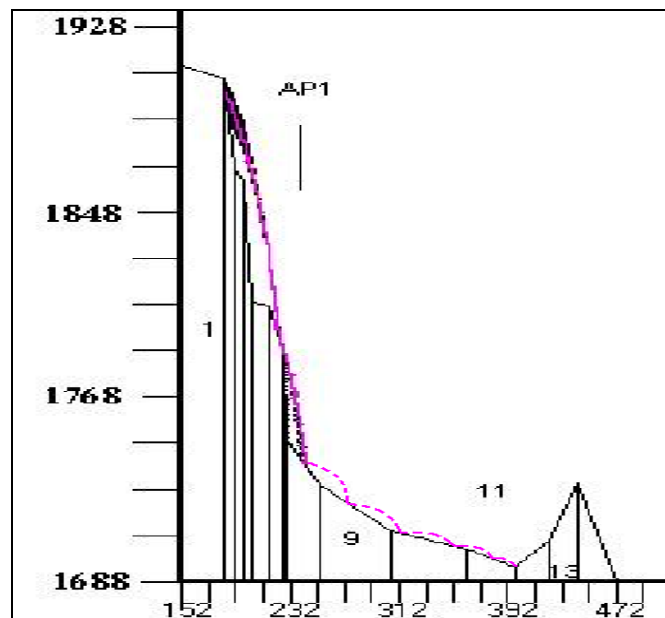
Luego de haber introducido todas las características del escarpe y de las rocas se realiza la simulación, para el caso en estudio el software mostró el movimiento presentado en la figura 23, en el que la línea de color fucsia indica la trayectoria de las rocas.

Figura 23. Trayectoria de las rocas Simuladas en el software CRSP.
Fuente: Software

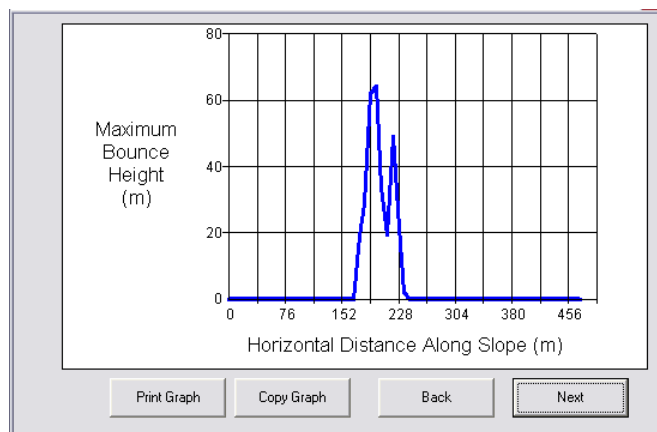
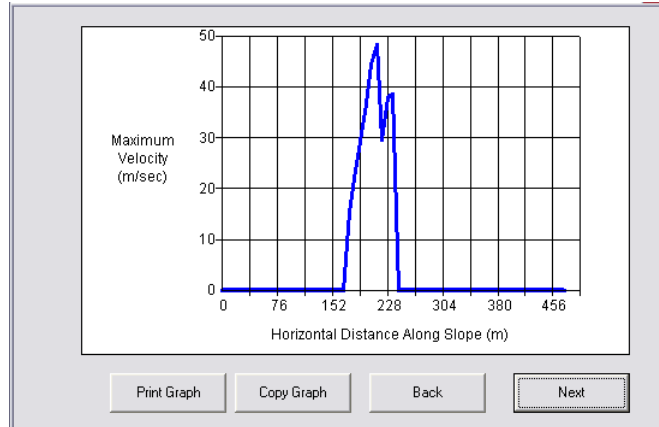
Figura 26. Alturas máximas de salto de las rocas simuladas a lo largo del escarpe.
Fuente: Software

Figura 27. Velocidades máximas de las rocas simuladas a lo largo del escarpe.
Fuente: Software

Se puede observar claramente en las figuras 26 y 27 que los máximos saltos y máximas velocidades se presentarán entre 152m y 250m, medidos desde el punto inicial de la celda número 1, indicando esto que las rocas llegarán 40m mas lejos de lo que se encuentran en la actualidad, por lo tanto la zona en influencia al costado derecho del deslizamiento llegaría hasta el punto indicado anteriormente, puesto que delante se encuentra una montaña que detendría las caídas de roca, pero al costado izquierdo ésta zona iría en dirección a la quebrada Aratoca, pasando por la vía reconstruida pues en la topografía en este flanco no existe ningún tipo de barrera que pueda detener el movimiento. Por lo tanto se recomienda que no exista movimiento antrópico cien metros a la redonda de la frontera del deslizamiento, en la figura 28 se puede apreciar ésta zona, la línea roja suavizada indica los limites del deslizamiento y la línea roja con textura indica la frontera del área de influencia.

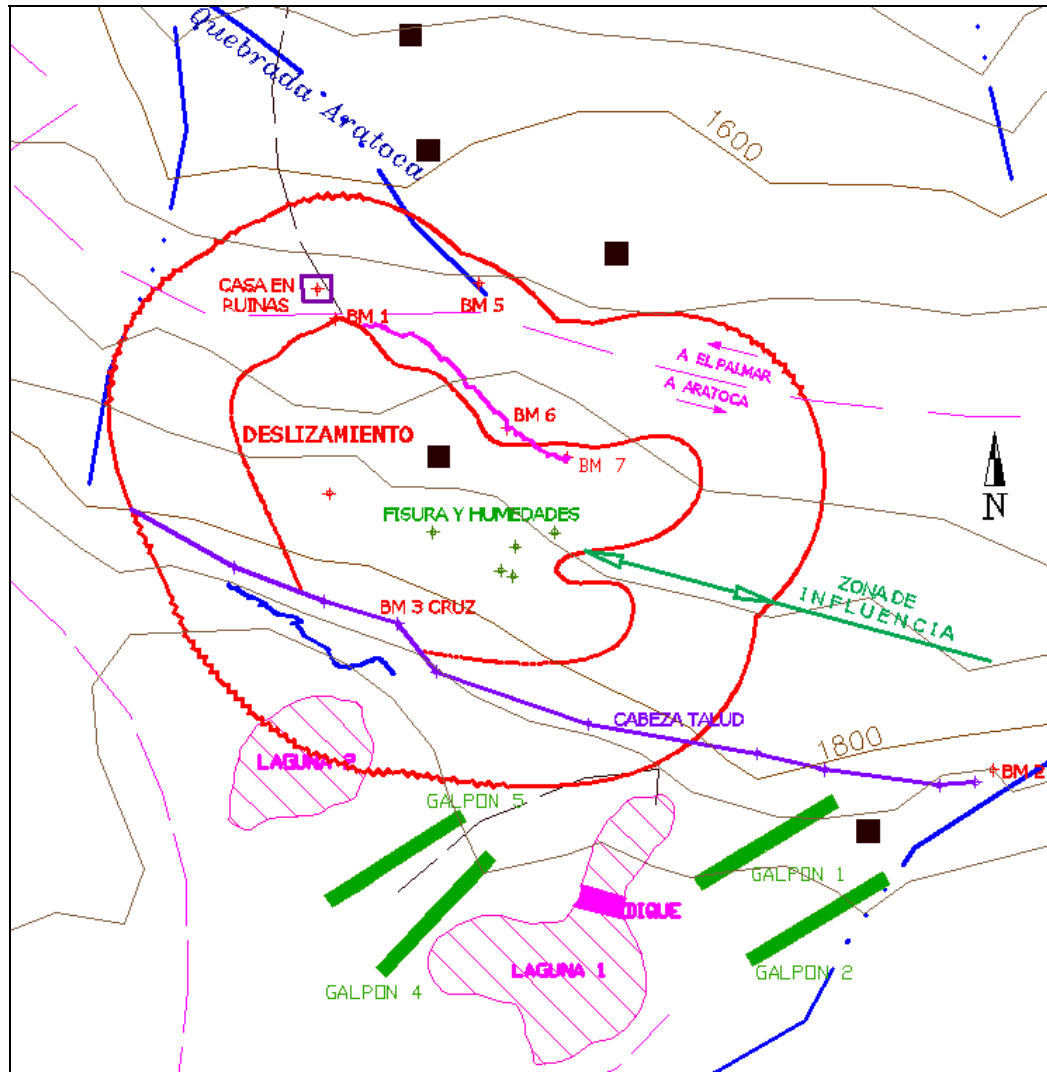
Figura 28. Zona de influencia del deslizamiento.
Fuentes: Investigación autores 2008

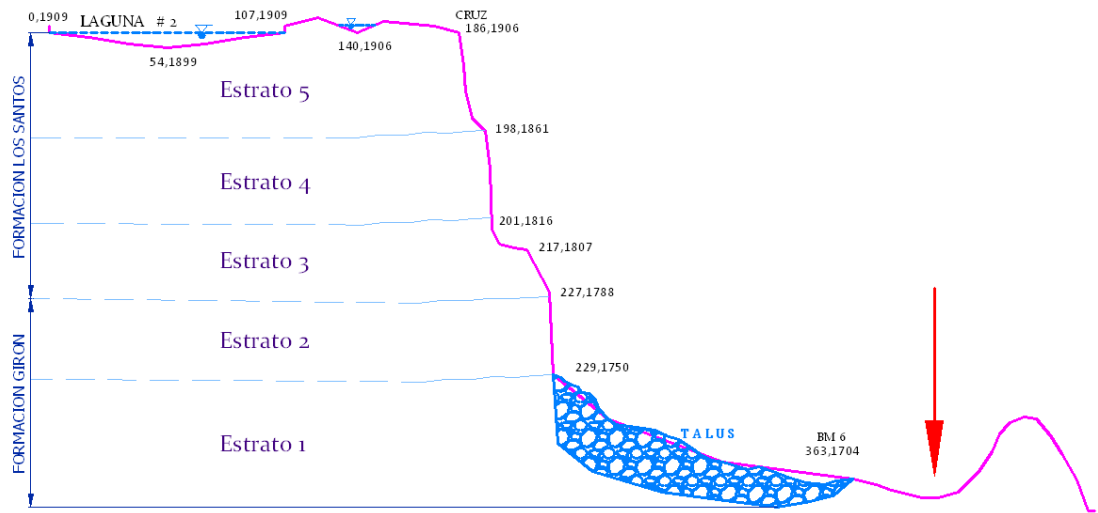
En la siguiente tabla se muestra los puntos en los cuales se detendrían las rocas y en las figuras 29 y 30 se pueden ver en los dos costados del deslizamiento.

Figura 29. Perfil costado derecho del escarpe en estudio. La flecha indica el sitio de depósito de las rocas modeladas en el software CRSP.
Fuente: Investigación autores 2008

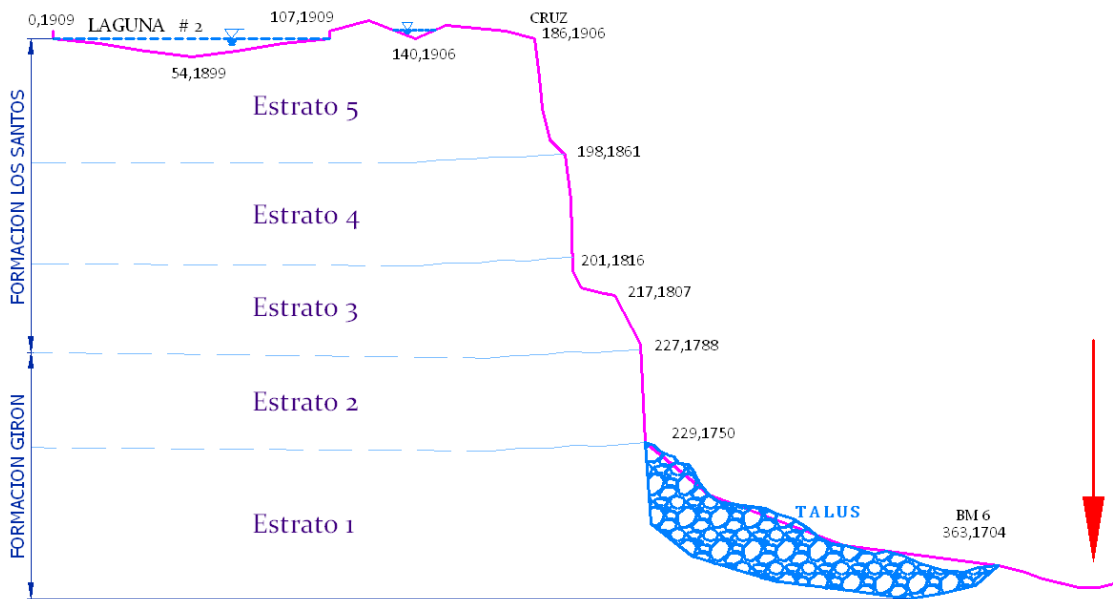
Figura 30. Perfil del costado izquierdo del escarpe en estudio. La flecha indica el posible sitio final de las rocas modeladas en el software CRSP 4.0
Fuente: Investigación autores 2008

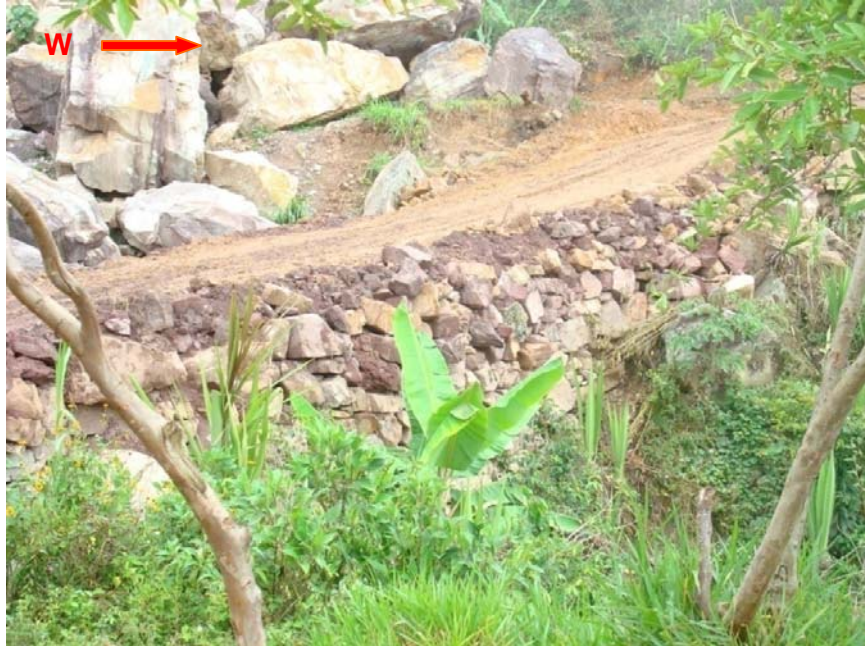
En la zona en estudio se perdió el único carreteable de la vereda impidiendo el tránsito de campesinos que sacan sus productos para comercializarlos, por ésta razón el riesgo de pérdida de infraestructura es considerable a pesar de que no causa un impacto grande en la economía de la región, además del carreteable presentan riesgo las viviendas cercanas al deslizamiento como sufrió la vivienda perteneciente al señor Olegario Rojas quien a causa de la situación se vio desplazado a otra vereda. Otra vivienda que se encuentra en alto riesgo de ser afectada por el continuo desprendimiento de rocas de gran tamaño es la del señor Gonzalo Gómez a pesar de estar protegida por un montículo rocoso natural. En las fotografías 32, 33, 34 y 35 se muestra el eje de la vía antes del movimiento de rocas, la reconstrucción de la misma, la casa perjudicada y la vivienda con alto riesgo de afectación.

Foto 33. Construcción del tramo de vía.
Fuente: Investigación de los Autores, 2008.

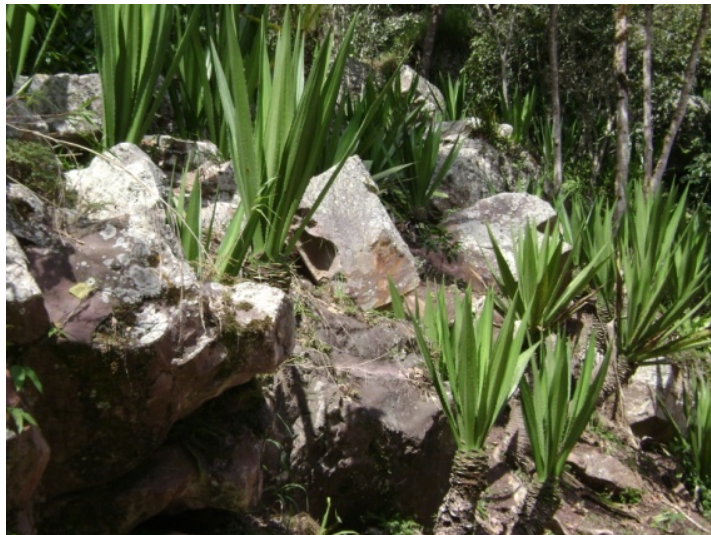
*Foto 36. Cultivo de fique en la zona de estudio.
Fuente: Investigación de los Autores, 2008.*

La única finca que se ha visto afectada por los caídos ha sido la del señor Olegario Rojas, en la cual han desaparecido parcialmente plantaciones de café, fique y plátano, aunque ha avanzado considerablemente hacia el Este amenazando otros predios, por lo tanto para el señor Rojas el riesgo de cultivos es alto, como se puede apreciar en las fotos 36 y 37.

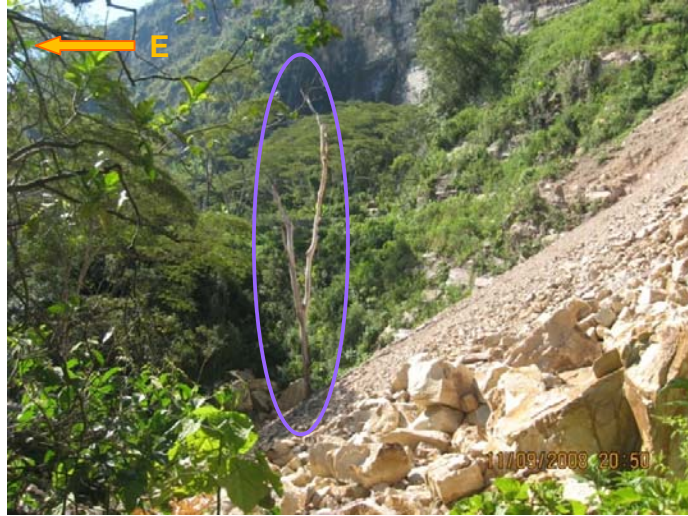
La evaluación de las consecuencias ambientales de un deslizamiento es generalmente negativa, es un problema muy complejo que implica una variación notoria de las condiciones en la flora principalmente, perdiéndose una gran capa vegetal que posee cultivos y bosque propio de la zona. (Ver fotos 38 y 39)

Foto 38. Mitigación del manto vegetal.
Fuente: Investigación de los Autores, 2008.

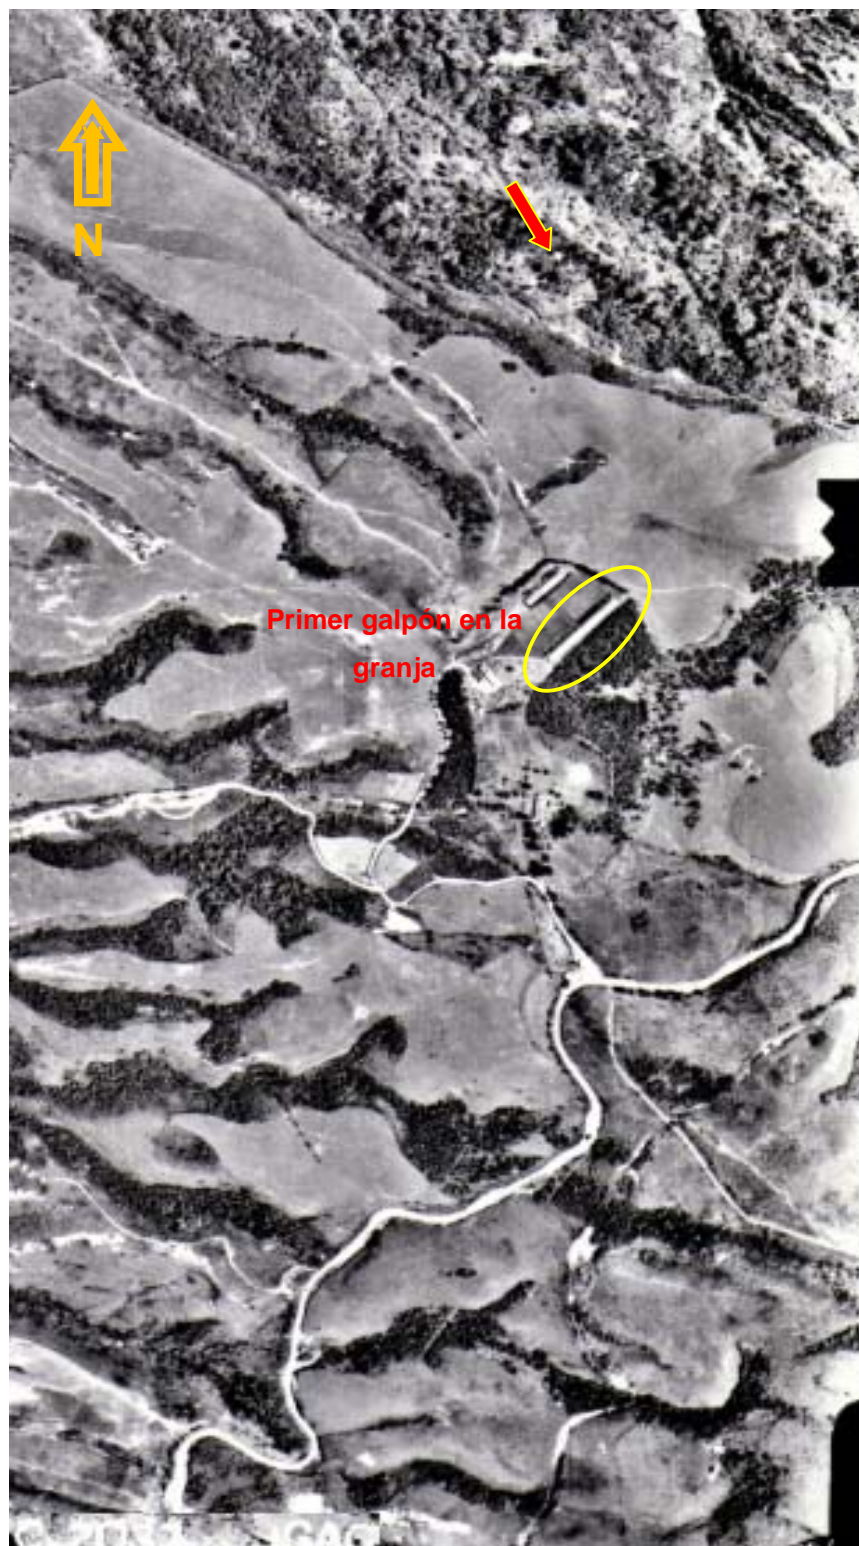
A causa de las inquietudes de la comunidad de la Vereda El Palmar sobre la posible infiltración de agua proveniente de las lagunas artificiales ubicadas en la Granja Avícola San Sebastián. Al hacer una revisión de los cuadrantes de vuelo del IGAC desde 1981 hasta 1989 se observó el primer registro de los cuerpos de agua en el vuelo C-2384-29-1989 es decir que las lagunas fueron construidas entre 1981 y 1989. Por fuentes administrativas de la granja se sabe que la construcción de los reservorios se realizó hace 22 años; por ésta razón algunos pobladores sostienen que la empresa avícola es la responsable del fenómeno que está afectando la zona (Ver fotos 40 y 41).

Foto 40. Fotografía aérea del sitio del deslizamiento antes de la construcción de las lagunas artificiales pertenecientes a la Granja San Sebastián. La flecha indica la zona donde actualmente se encuentra el deslizamiento.

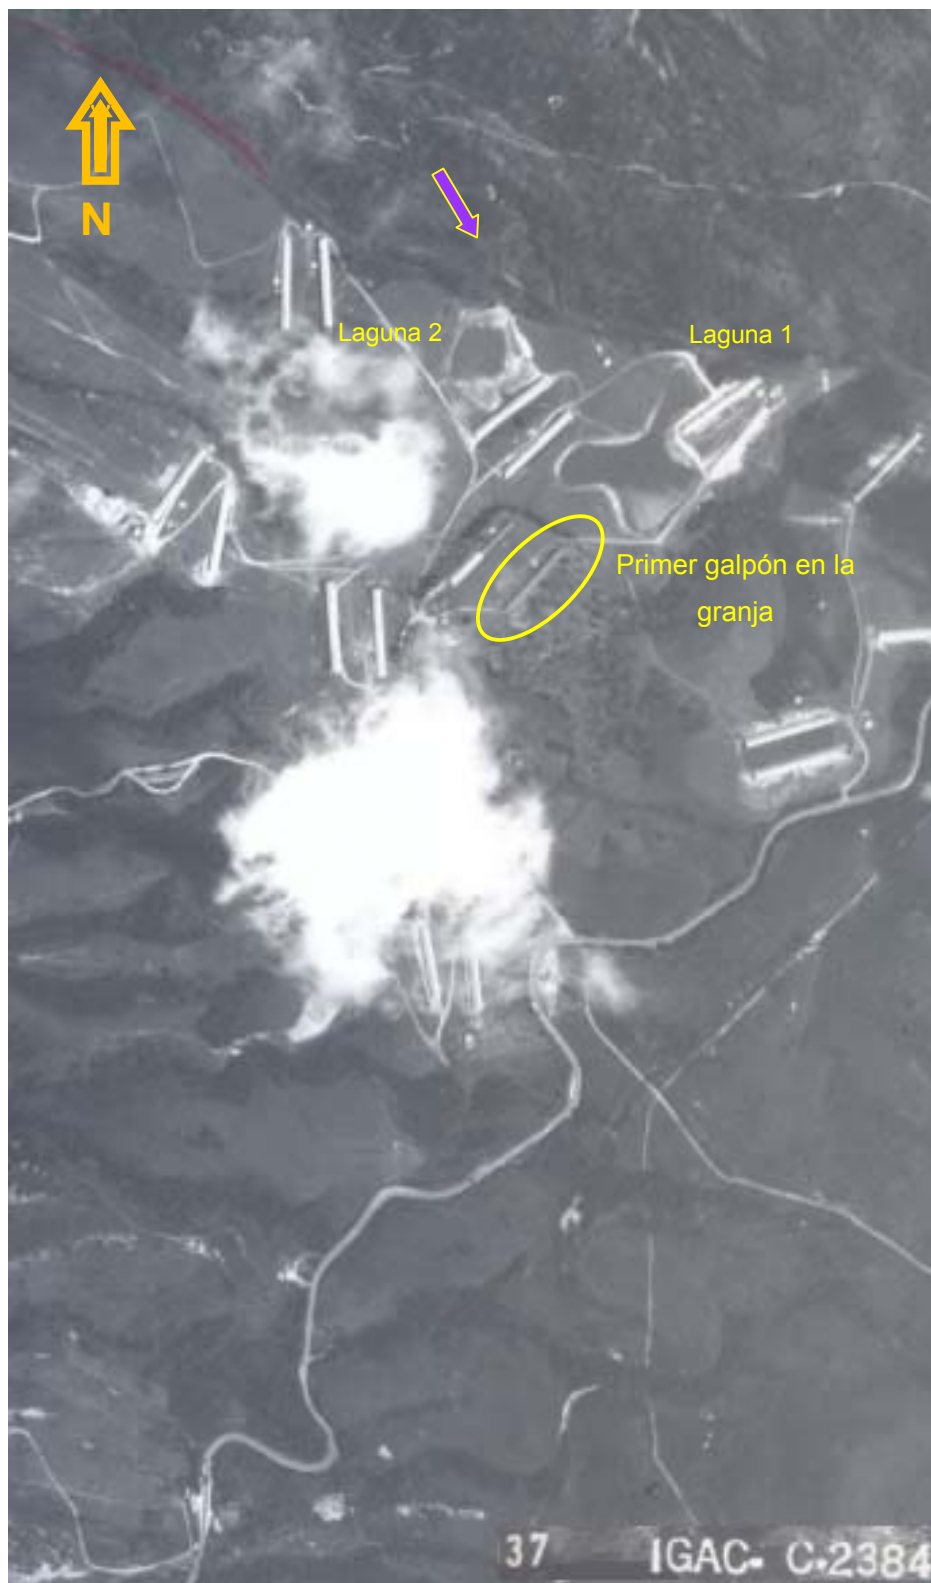
Foto 41. Fotografía aérea del sitio del deslizamiento, lagunas artificiales pertenecientes a la Granja San Sebastián. La flecha indica la zona donde actualmente se encuentra el deslizamiento.
Fuente: Instituto Geográfico "Agustín Codazzi" IGAC, vuelo C-2384-29-1989

Se propone como una medida de prevención mas no como una solución definitiva la impermeabilización de las dos lagunas dando prioridad a la segunda la cual se encuentra próxima al deslizamiento, pero como se menciona anteriormente esta medida no detiene el fenómeno porque las observaciones arrojan que la infiltración ocasionada por las lagunas no es un factor determinante en el inestabilidad del talud. También se percibió que las humedades presentes en el escarpe son en su gran mayoría debido a precipitaciones, esto se concluye porque en el registro fotográfico de seguimiento se muestra que cuando se llegó a la época de verano dichas humedades disminuyeron considerablemente. (Ver foto 44)

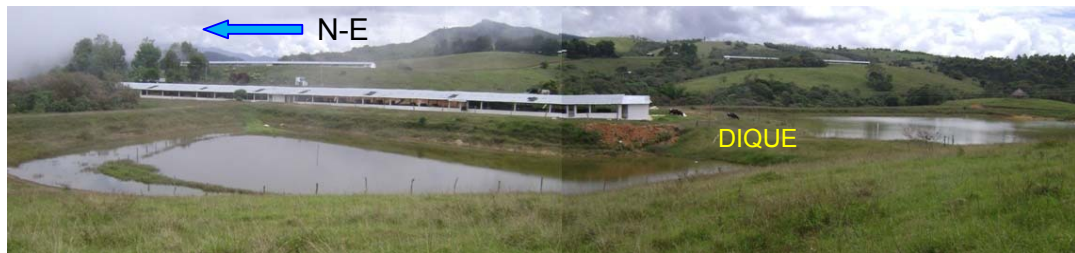
Foto 42. Laguna 1.

Las directivas de la granja Avícola tomaron como medida de precaución hacer un dique de tierra en la laguna 1 separando uno de sus brazos creyendo que era ésta la que ejercía mayor influencia al movimiento, pero luego de realizar la georeferenciación se percibió que la laguna dominante era la 2, ya que se encuentra próxima al movimiento. (Ver fotos 42 y 43)

A la izquierda se muestra el brazo en proceso de secado, a la derecha el resto de la laguna y entre los espejos de agua el dique de tierra.

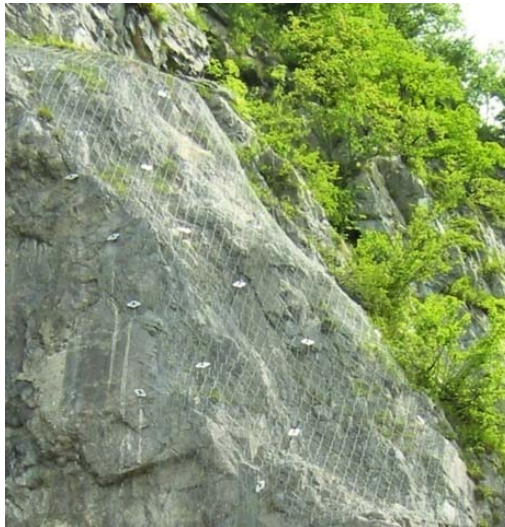
*Foto 46 Anclaje del cable espiral con el perimetral y conexiones de clavos pequeños.
Fuente: <http://www.geobrugg.com>*

El primer paso para la instalación de este sistema es la remoción de escombros y limpieza de la cara del talud de material removido, también se debe contar para nuestro caso un grupo especializado de personas acerca de alpinismo. Para el movimiento de rocas de la zona es recomendable que los cables en espiral se anclen a los cables perimetrales y también se debe cubrir toda el área con clavos cortos.

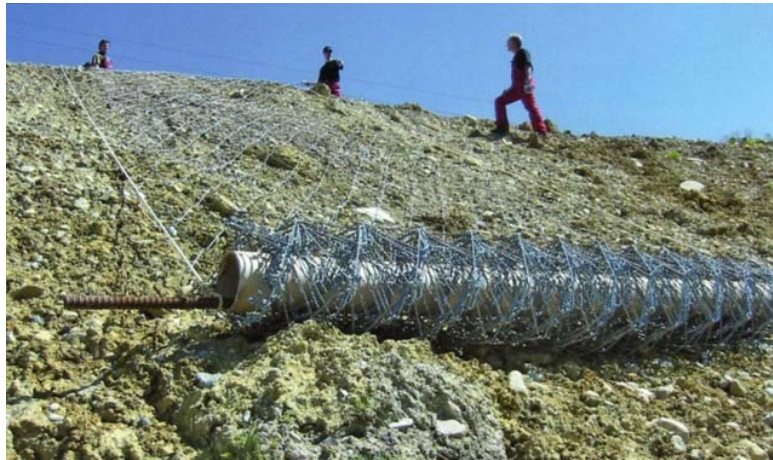
Foto 47. Rollo del sistema de protección de rocas
Fuente: <http://www.geobrugg.com>

Como se dijo anteriormente antes de instalar la red es necesario eliminar todo material superficial suelto o instalar una red secundaria antes de proceder a colocar el sistema de protección. La red de cables viene en rollos, por lo tanto se puede extender una vez sujeta con el cable superior hacia abajo del talud de manera segura y controlada, con las dimensiones de la malla en una sola operación se puede cubrir 70 m² de área inestable. La instalación se completa cuando se coloca el sistema a lo largo del área preparada con anclajes, y donde sea necesario, se sujeta con anclajes auxiliares y secundarios a fisuras, depresiones locales y concavidades.
