**EVALUACIÓN A LAS CONEXIONES ERRADAS DEL SISTEMA DE  
ALCANTARILLADO SEPARADO EN EL BARRIO VILLAS DE DON JUAN DEL  
MUNICIPIO DE GIRÓN**

**ADRIANA MILENA GONZÁLEZ HERREÑO**

**UNIVERSIDAD INDUSTRIAL DE SANTANDER  
FACULTAD DE INGENIERÍAS FISICOMECÁNICAS  
ESCUELA DE INGENIERÍA CIVIL  
BUCARAMANGA  
2004**

**Práctica Empresarial**

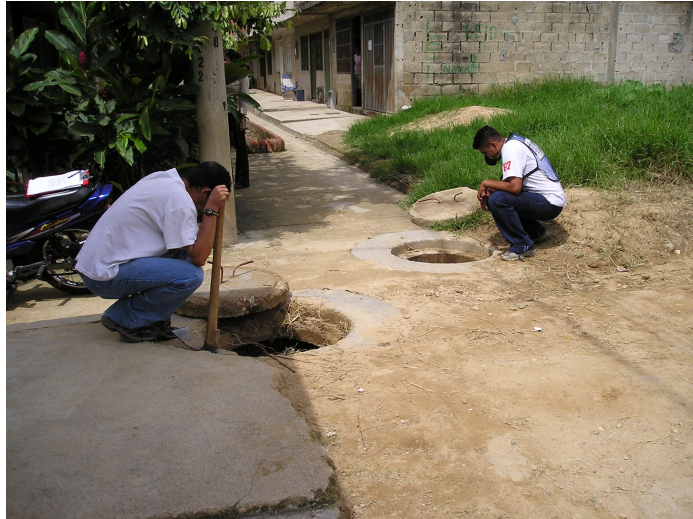
**Foto 2.** Cuadrilla de trabajo

señalización, gancho y barra para levantar las tapas de los pozos de inspección y un Ingeniero practicante.

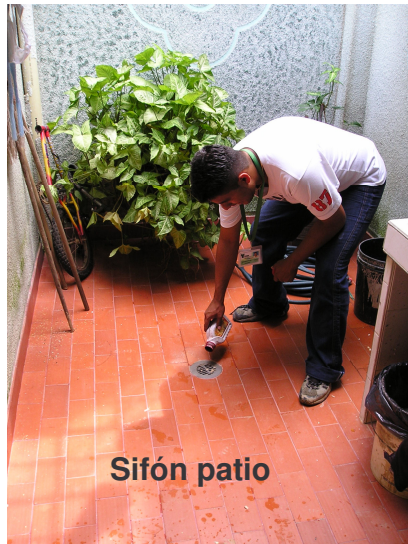
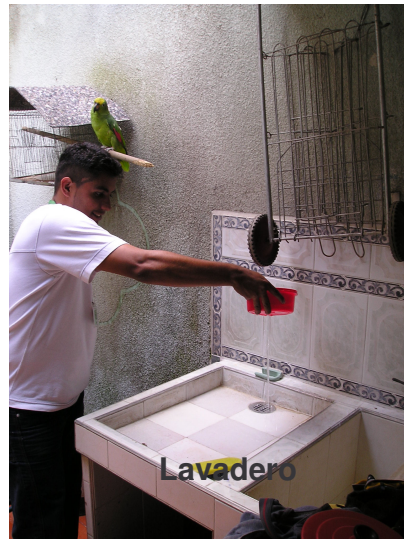
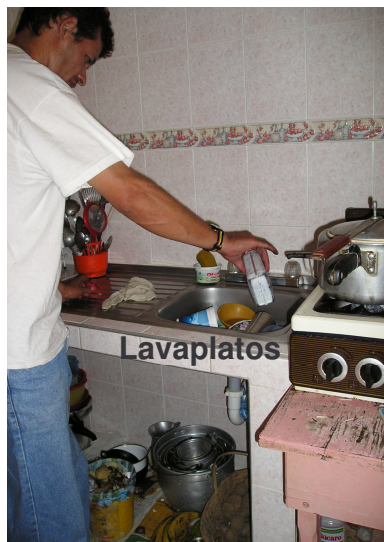
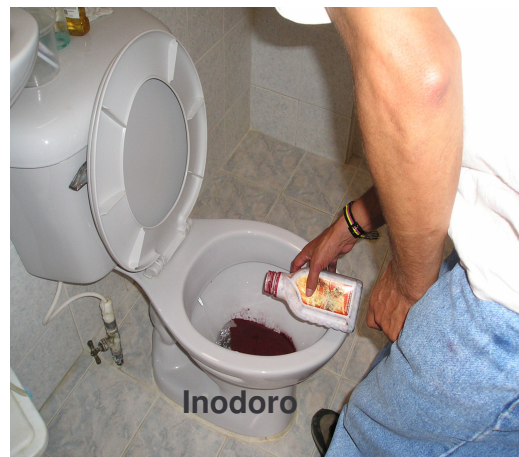
**Foto 3.** Realización de pruebas en cada uno de los aparatos

Las pruebas realizadas en la vivienda consisten en aplicar anilina en cada uno de los aparatos de la edificación (Inodoros, duchas, lavamanos, lavaplatos,

lavaderos, desagüe de lavadora, sifones) en intervalos de más o menos 10 minutos entre viviendas con el fin de evitar la confusión de los colores en el pozo.

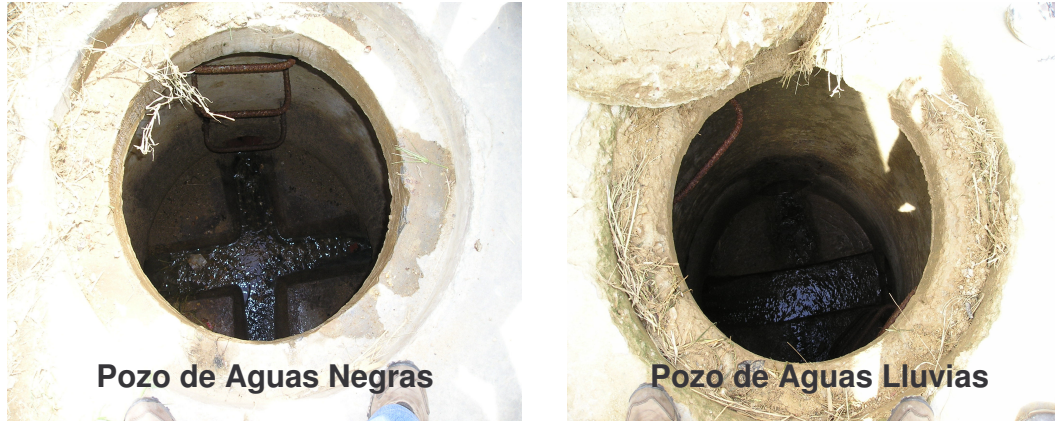
**Foto 4.** Pozos de Inspección

Los ayudantes tienen como función abrir las tapas de inspección tanto de los pozos de aguas negras como de aguas lluvias y observar por cual de los pozos sale el color de las anilinas aplicadas a cada uno de los aparatos.

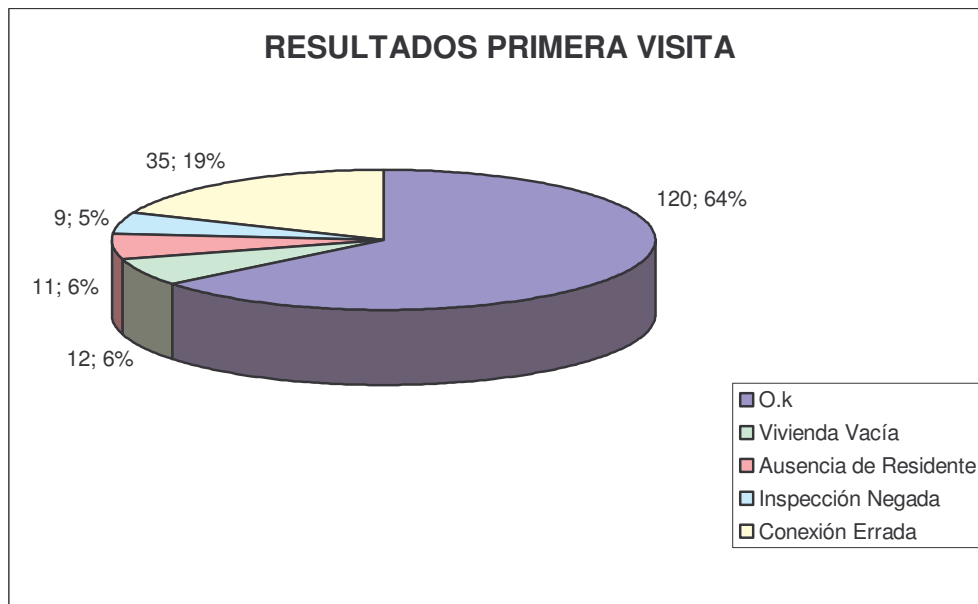
<i>ESTADO DE LA VIVIENDA</i>	<i>NUMERO DE VIVIENDAS</i>	<i>PORCENTAJE DEL TOTAL</i>
O.k	120	64 %
Vivienda Vacía	12	6 %
Ausencia de Residente	11	6 %
Inspección Negada	9	5 %
Conexión Errada	35	19 %
Total	187	100 %

**Figura 1.** Resultados de la etapa de Diagnóstico

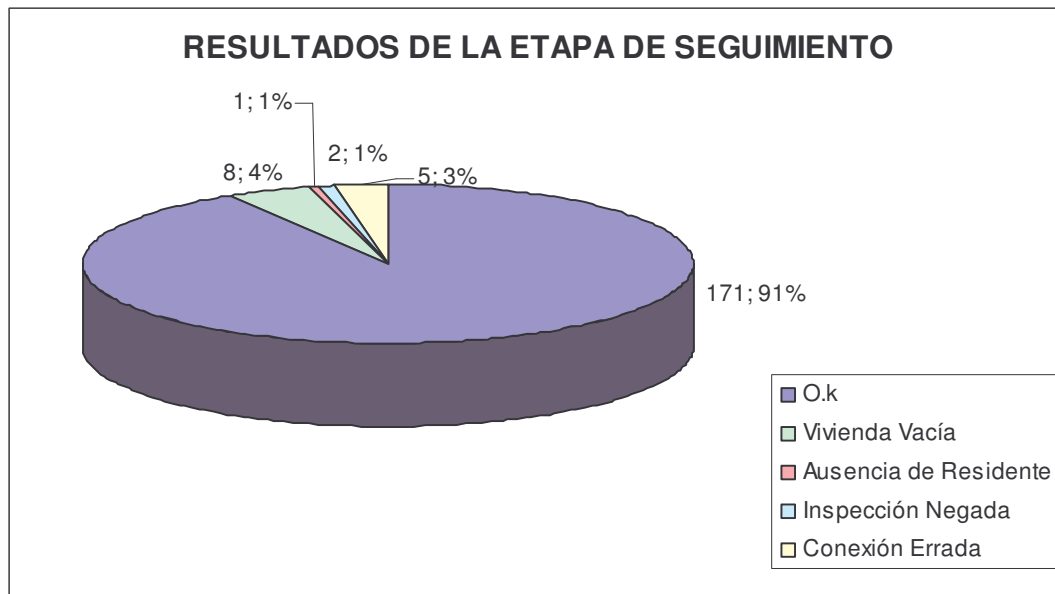
<b>ESTADO DE LA VIVIENDA</b>	<b>NUMERO DE VIVIENDAS INICIALMENTE</b>	<b>NUMERO DE VIVIENDAS ACTUALMENTE</b>	<b>% INICIAL</b>	<b>% ACTUAL</b>
O.k	120	171	64 %	91.44 %
Vivienda Vacía	12	8	6 %	4 %
Ausencia de Residente	11	1	6 %	0.5 %
Inspección Negada	9	2	5 %	1.1 %
Conexión Errada	35	5	19 %	2.67%
Total	187	187	100 %	100 %

**Figura 2.** Resultados de la etapa de seguimiento

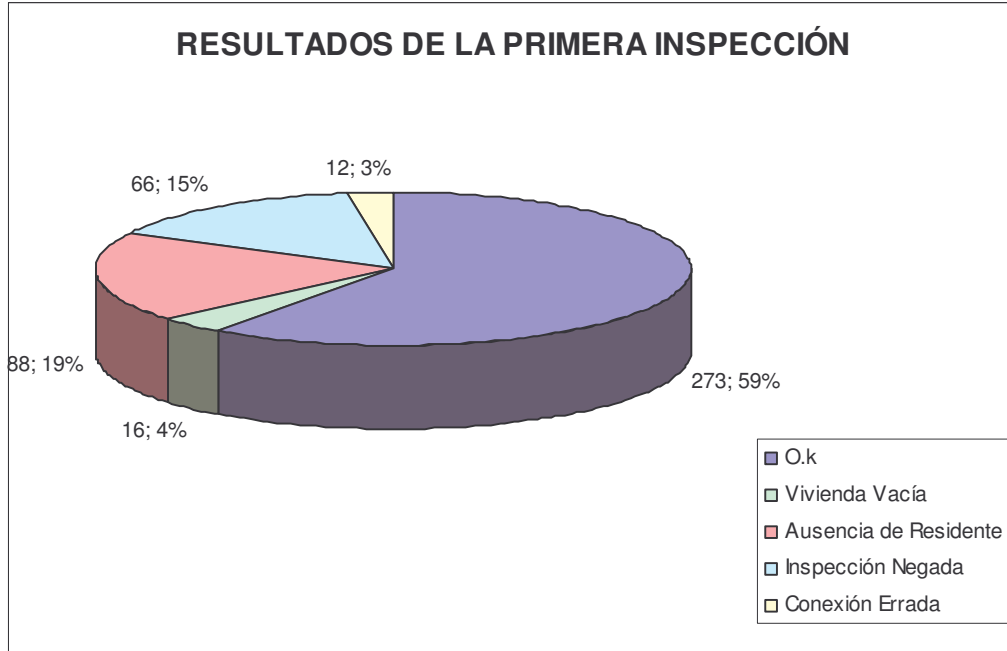
<b>ESTADO DE LA VIVIENDA</b>	<b>NUMERO DE VIVIENDAS</b>	<b>PORCENTAJE DEL TOTAL</b>
O.k	273	60 %
Vivienda Vacía	16	3.5 %
Ausencia de Residente	88	19.3%
Inspección Negada	66	14.5%
Conexión Errada	12	2.7%
Total	455	100 %

**Figura 3.** Resultados de la primera visita de la etapa de Diagnóstico

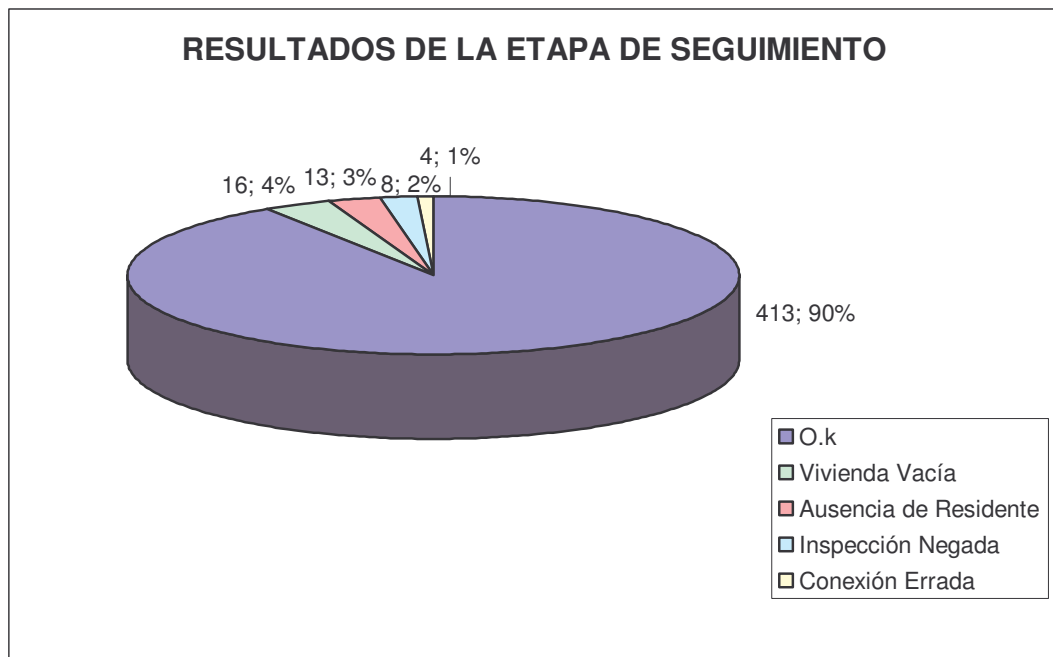
<b>ESTADO DE LA VIVIENDA</b>	<b>NUMERO DE VIVIENDAS INICIALMENTE</b>	<b>NUMERO DE VIVIENDAS ACTUALMENTE</b>	<b>% INICIAL</b>	<b>% ACTUAL</b>
O.k	273	413	60 %	90.77%
Vivienda Vacía	16	16	3.5 %	3.52 %
Ausencia de Residente	88	13	19.3%	2.88 %
Inspección Negada	66	8	14.5%	1.76 %
Conexión Errada	12	4	2.7%	0.88 %
Total	455	455	100 %	100 %

**Figura 4.** Resultados de la etapa de seguimiento.
