**ANÁLISIS GEOTÉCNICO A LOS PROBLEMAS DE ESTABILIDAD EN EL  
CASCO URBANO DEL CORREGIMIENTO DE ALTO JORDAN, MUNICIPIO DE  
VELEZ, SANTANDER.**

**UNIVERSIDAD INDUSTRIAL DE SANTANDER  
FACULTAD DE INGENIERIAS FISICOMECHANICAS  
ESCUELA DE INGENIERIA CIVIL  
BUCARAMANGA**

**Trabajo de aplicación para optar al título de  
Magíster en Geotecnia**

**2017**

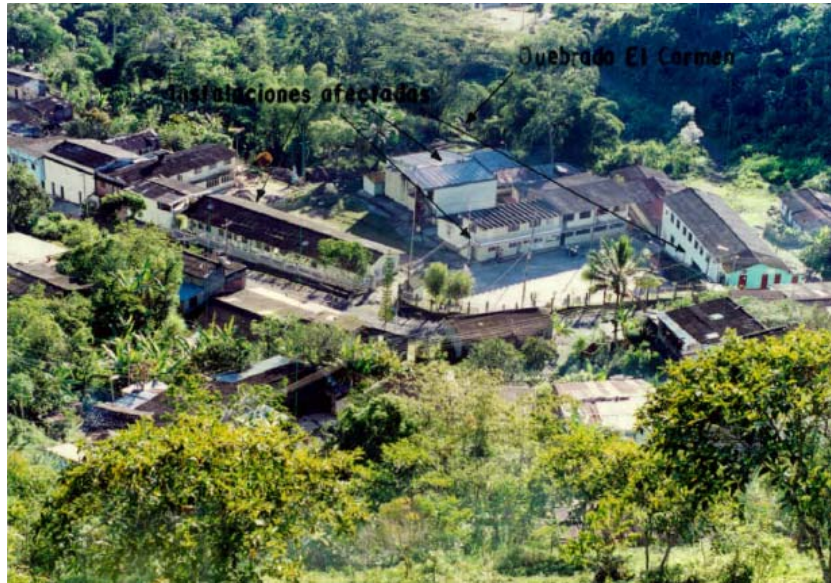
Cabe resaltar que la mayoría de las edificaciones allí construidas fueron erigidas muchos años atrás y sin fundamentos estructurales basados en normas de diseño, por lo tanto son muy susceptibles a las deformaciones del suelo y algunas de ellas ya han colapsado, en la Figura 4, se puede observar El Instituto Agrícola de Alto Jordán, el cual fue uno de los más afectados, las deformaciones en este sector generaron fallas estructurales (Figura5), por lo cual fue reubicado y demolido.

**Figura 4 Vista general del Instituto Agrícola Alto Jordán, 2000.**

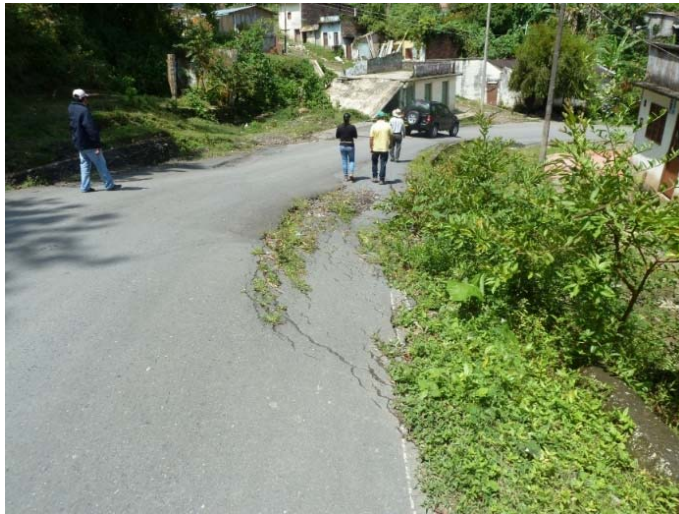
En la Figura 13, se puede observar el hundimiento de la vía, y el mantenimiento realizado en el año 2014 (Figura 14), en el cual se implementó la construcción de canales de recolección de escorrentía y sumideros laterales.

**Figura 13. Afectaciones sobre la vía, septiembre 2012.**

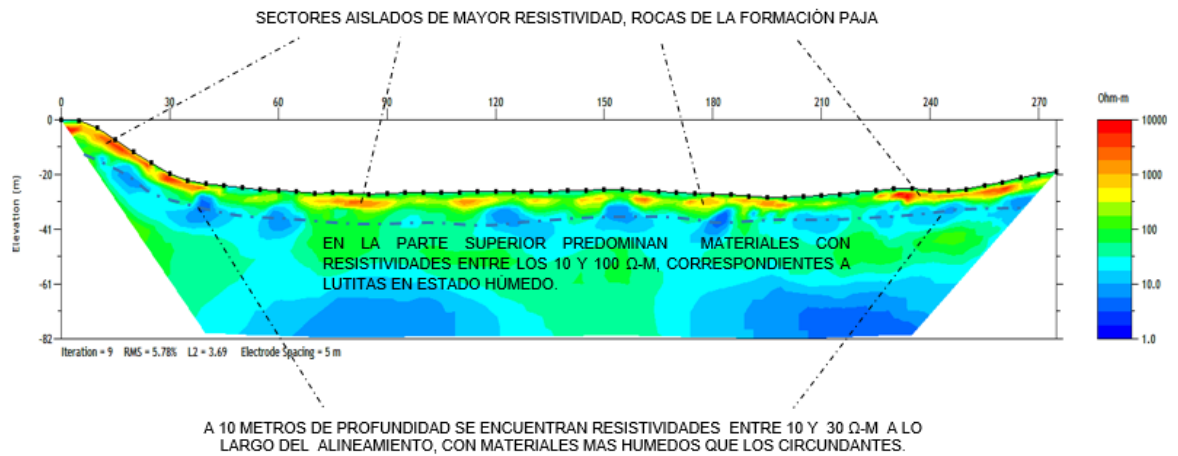
**Figura 32. Resultados tomografía AJ2**

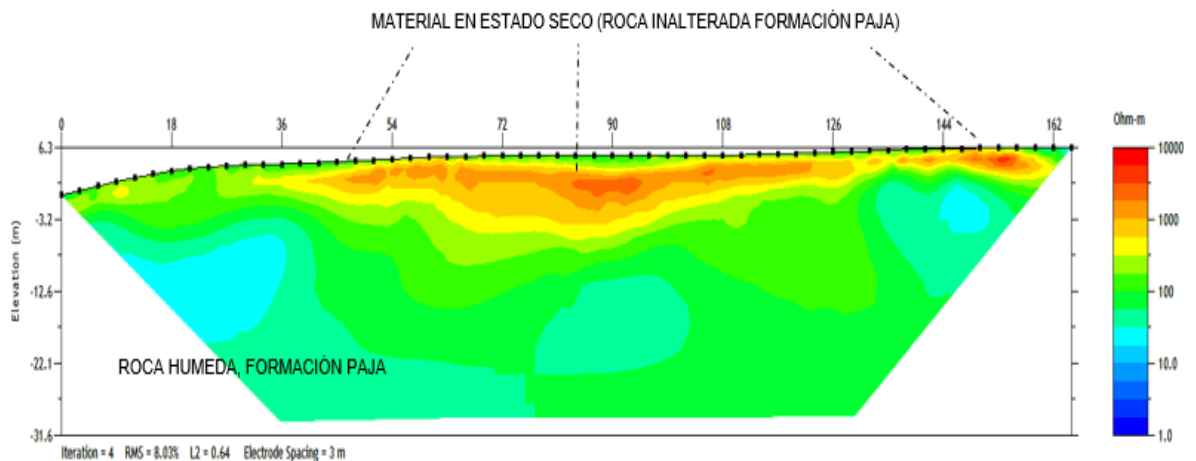
**Tomografía AJ3**, se realizó en el sector occidental del corregimiento hacia la parte alta (divisoria de aguas), sobre camino de herradura, actualmente existe una vía, la cual fue construida por la comunidad. En la figura 33 se puede observar el corte de la roca y coincide con los resultados de la tomografía Figura 34, el cual arroja resistividades altas características de material en estado seco.

**Figura 34. Resultados tomografía AJ3**

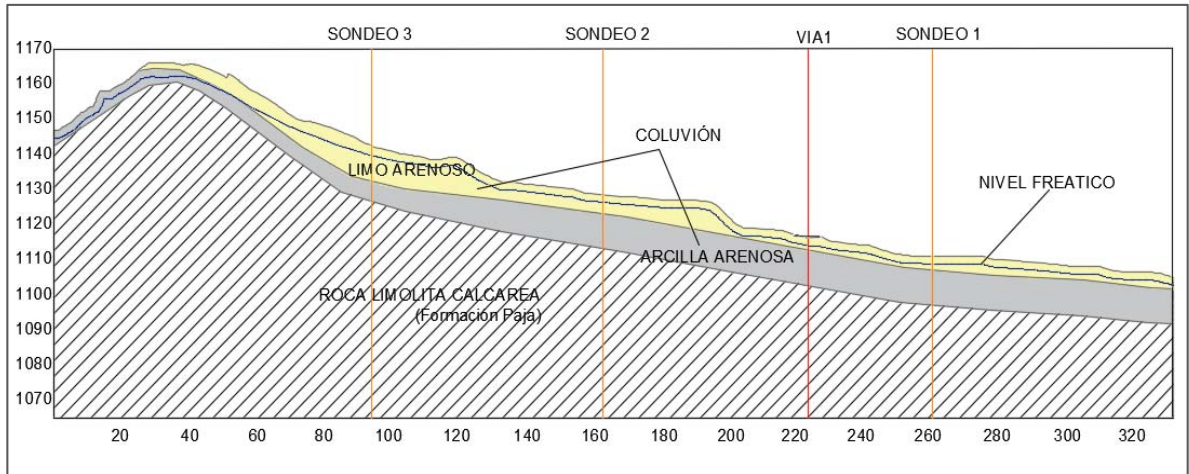
**Figura 45. Perfil geotécnico (coluvión), sector central Alto Jordán.**

La geometría de la ladera corresponde a aquella donde efectivamente se observó la remoción del material (coluvión localizado en el sector central de Alto Jordán, parte alta quebrada Las Palmas). El perfil utilizado fue el que atraviesa el coluvión de occidente a oriente, hacia el centro del coluvión donde se espera se encuentre la mayor profundidad, Figura 45. Ver Anexo D plano de localización.

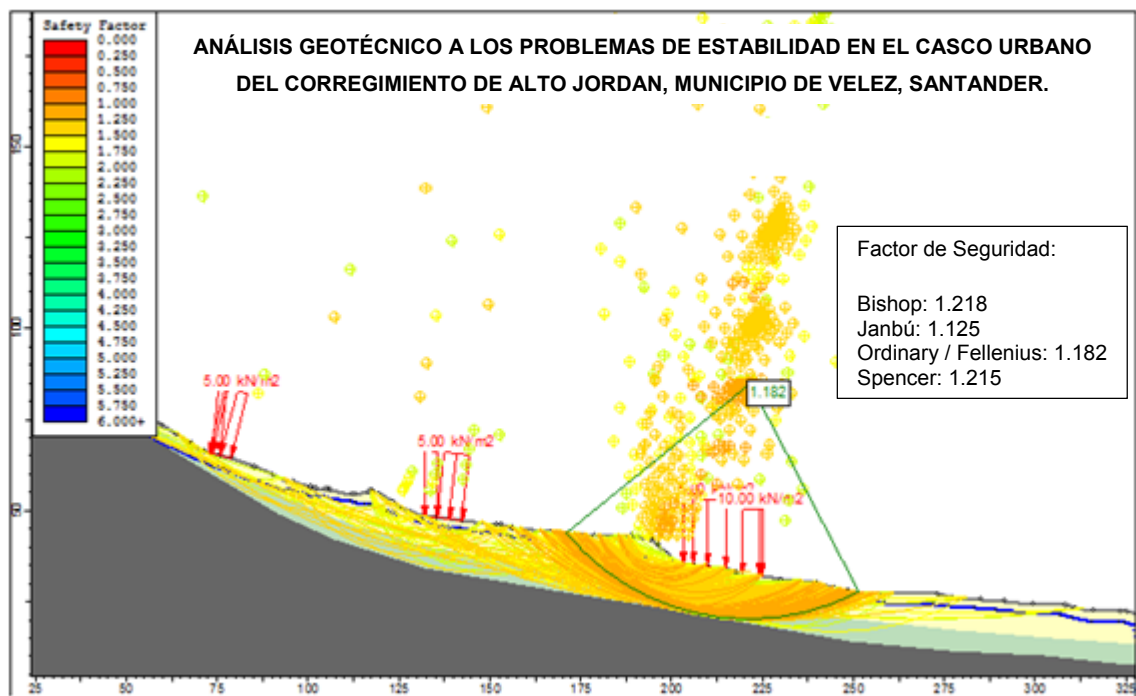
**Figura 47. Modelamiento estático del talud en condición inicial, Software SLIDE 6.0.**

De acuerdo con los resultados del modelamiento del talud, los factores de seguridad en condición estática y pseudo-estática no cumplen con lo establecido en la NSR-10, el talud es inestable dado que los factores de seguridad son menores a los especificados en la norma, que son: 1.25 para condición estática y 1 en condición pseudo estática. Los valores de estabilidad en condición pseudo estática varían considerablemente, sus valores descienden hasta 0.76 en condiciones iniciales y 0,69 en condición saturada, esto corrobora lo visto en campo ya que se observó que hay movimientos a lo largo de la superficie de falla los cuales han generado deformaciones que han afectado tanto a viviendas (Figuras 7 – 12) como a la vía (Figuras 13, 15).

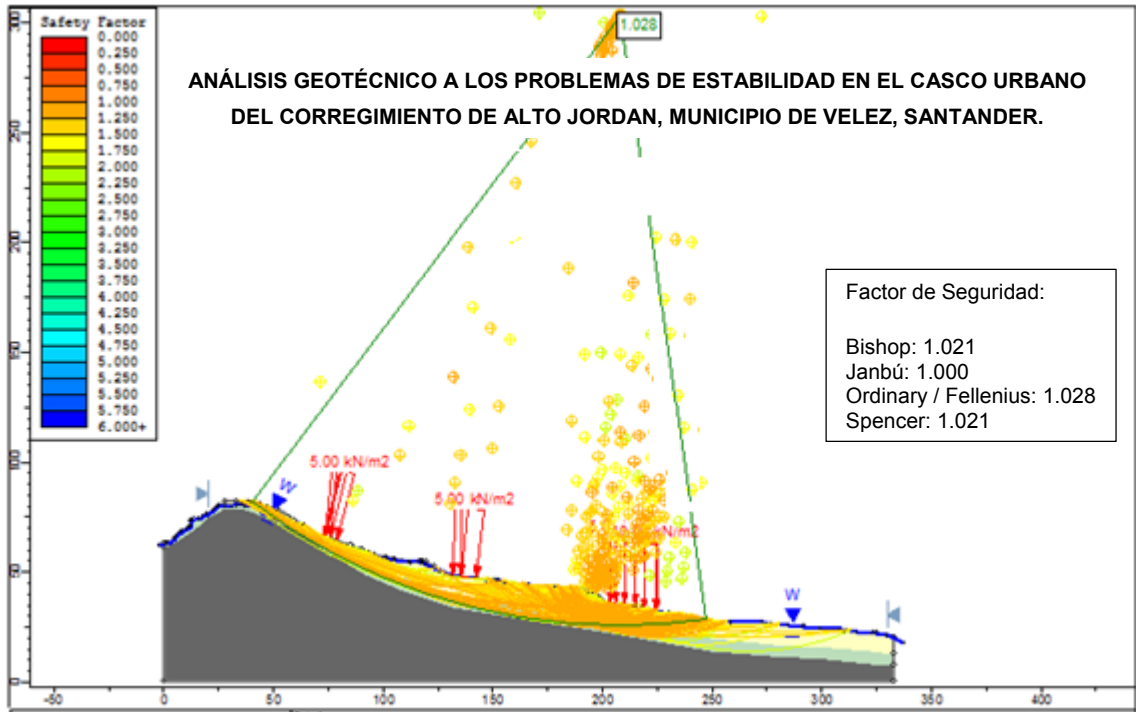
**Figura 49. Modelamiento estático – talud saturado, Software SLIDE 6.0**

La falla corresponde a una masa de coluvión de aproximadamente 15 metros de profundidad, la cual se desplaza longitudinalmente sobre la superficie de falla, el factor de seguridad es susceptible cuando hay cambios en el nivel freático, generando mayor inestabilidad.

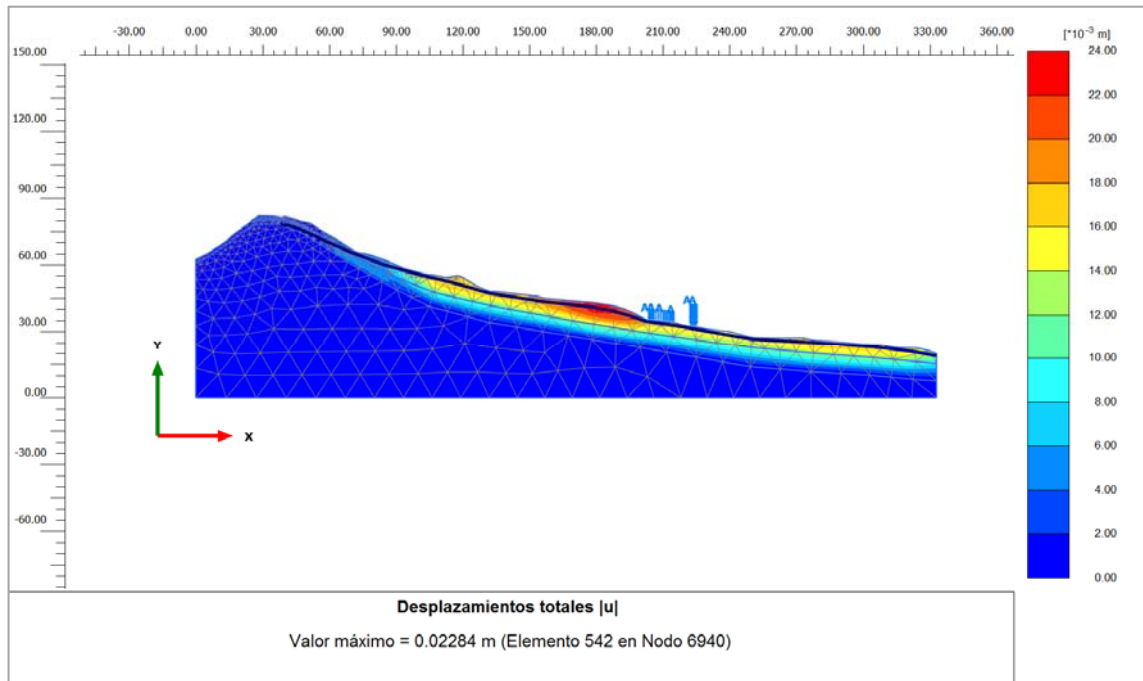
**Figura 51. Análisis de deformación estado saturado, Software PLAXIS 2D**

De acuerdo a los resultados, se presentan desplazamientos totales del orden de 2.3 centímetros hacia el sector occidental de la vía y 1,4 centímetros en los sectores aledaños, mayor a los desplazamientos máximos esperados para el tipo de estructuras existentes que oscila entre (4 y 8 mm).

La superficie de falla se encuentra a una profundidad aproximada de 15 metros, por lo cual es necesario implementar un tipo de cimentación profunda sobre pilas o pilotes que atraviesen la superficie de falla y se hincen a la roca, cualquier estructura de contención que se plantee deberá ser cimentada sobre pilotes o pilas debido a la profundidad de la superficie de falla, a continuación se detallan las obras propuestas:

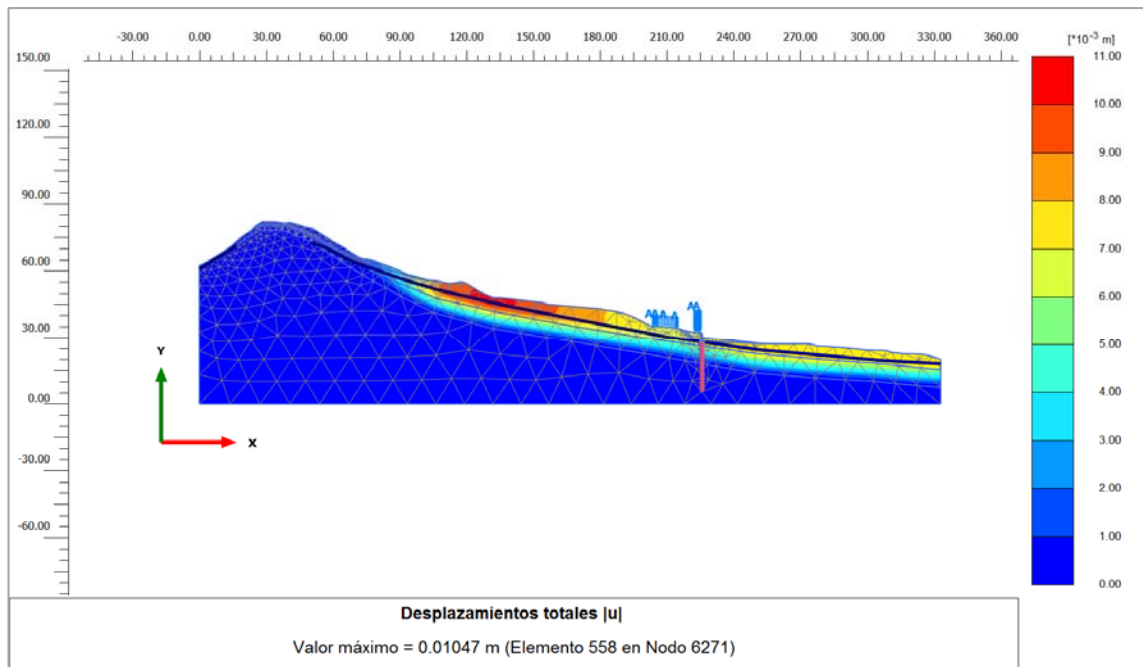
**Figura 61. Análisis de deformación implementando alternativa 1, Software PLAXIS 2D.**

Se presenta una deformación máxima de 10.47 mm en la zona occidental, superior a las máximas admisibles para el tipo de estructuras existentes.

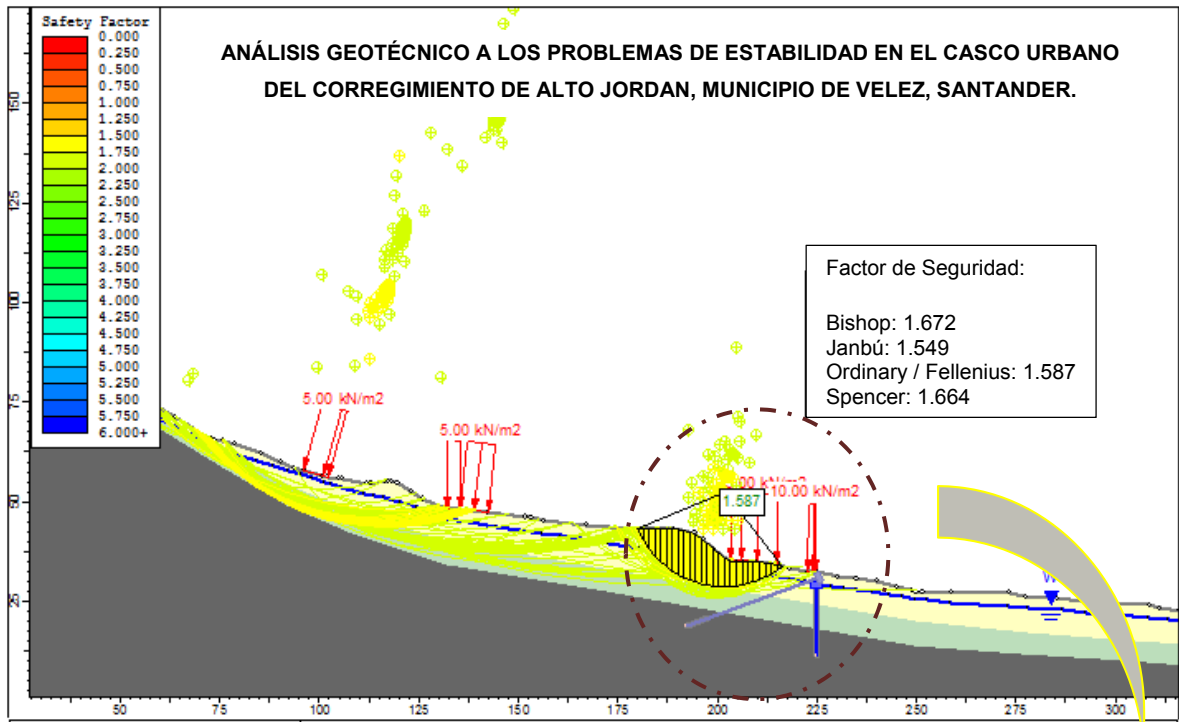
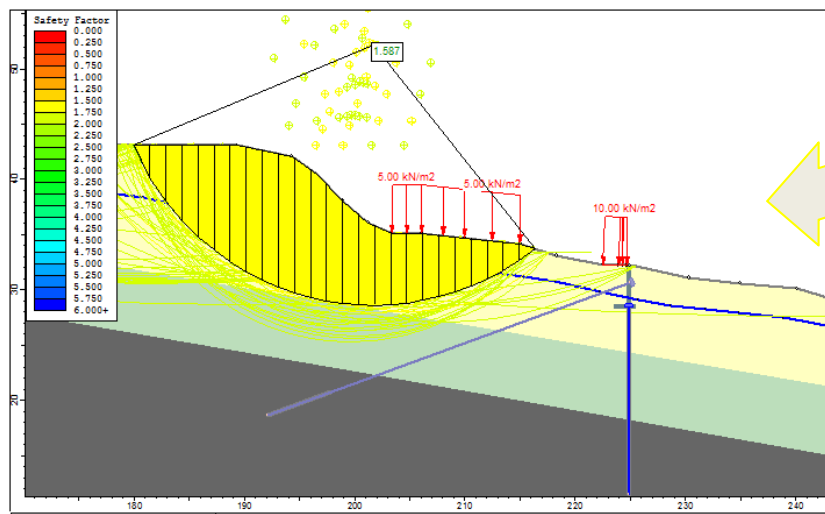
**Figura 65. Modelamiento estático del talud implementando alternativa 3, Software SLIDE 6.0**

**8.3.3. Análisis de estabilidad alternativa 3.** A continuación se muestran los resultados del modelamiento implementando la inclusión de las obras propuestas para la alternativa 3, análisis de estabilidad Figuras 65 y 66, análisis de deformación Figura 67.

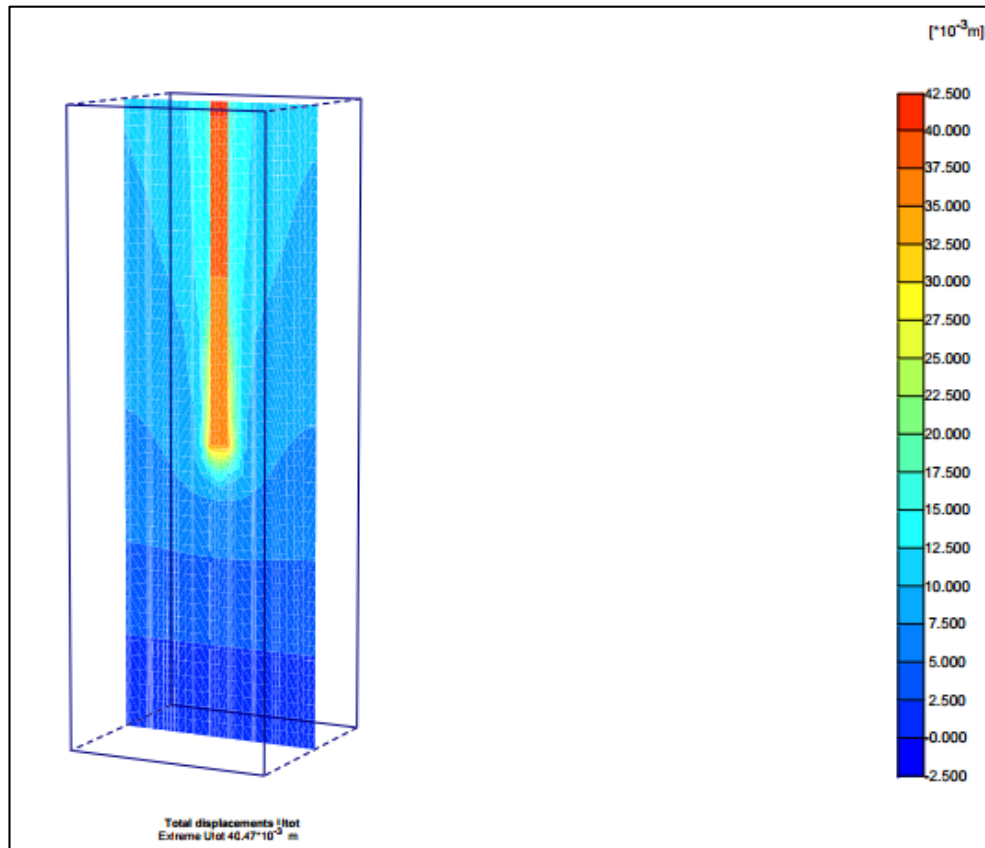
**Figura 72. Deformación por carga vertical, PLAXIS 3D.**

- **Análisis de carga vertical:** Para este análisis se aplicó una carga vertical de 1000 ton. Se obtuvo que para generar un asentamiento de 25 mm, es necesaria una carga de 830 toneladas, ver Figura 73.

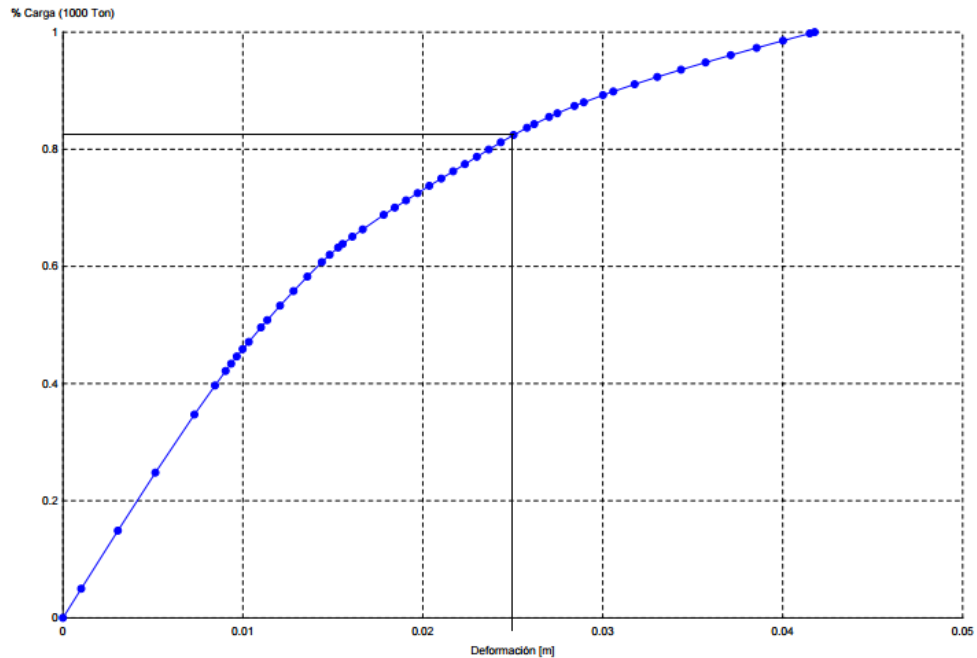
**Figura 73. Curva asentamiento Vs carga axial, PLAXIS 3D.**

En la Figura 73, se muestra la gráfica que relaciona el %porcentaje de carga Vs el asentamiento generado por la carga aplicada, se observa que para un asentamiento esperado de 25 mm es necesario un 83% de la carga aplicada, 830 toneladas.

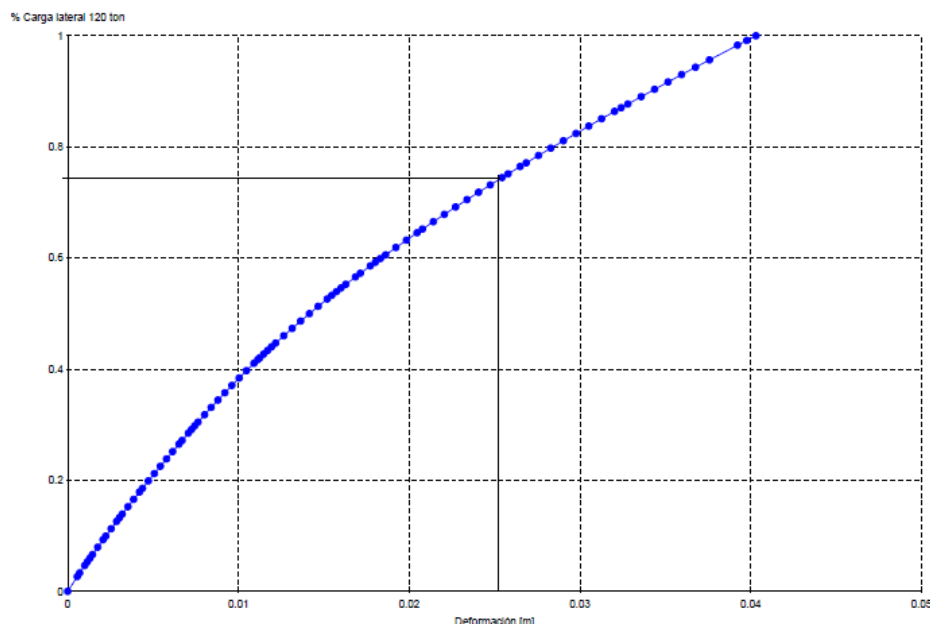
**Figura 74. Curva asentamiento Vs carga lateral del pilote, PLAXIS 3D.**

- **Análisis carga lateral:** se evaluó la carga lateral para un asentamiento máximo de 25 mm, de acuerdo con la gráfica %carga Vs deformación (Figura 74), el valor de la carga que genera el desplazamiento máximo corresponde al 75% de la carga aplica (90 toneladas). En la Figura 75 se muestra el desplazamiento total generado por la carga aplicada.

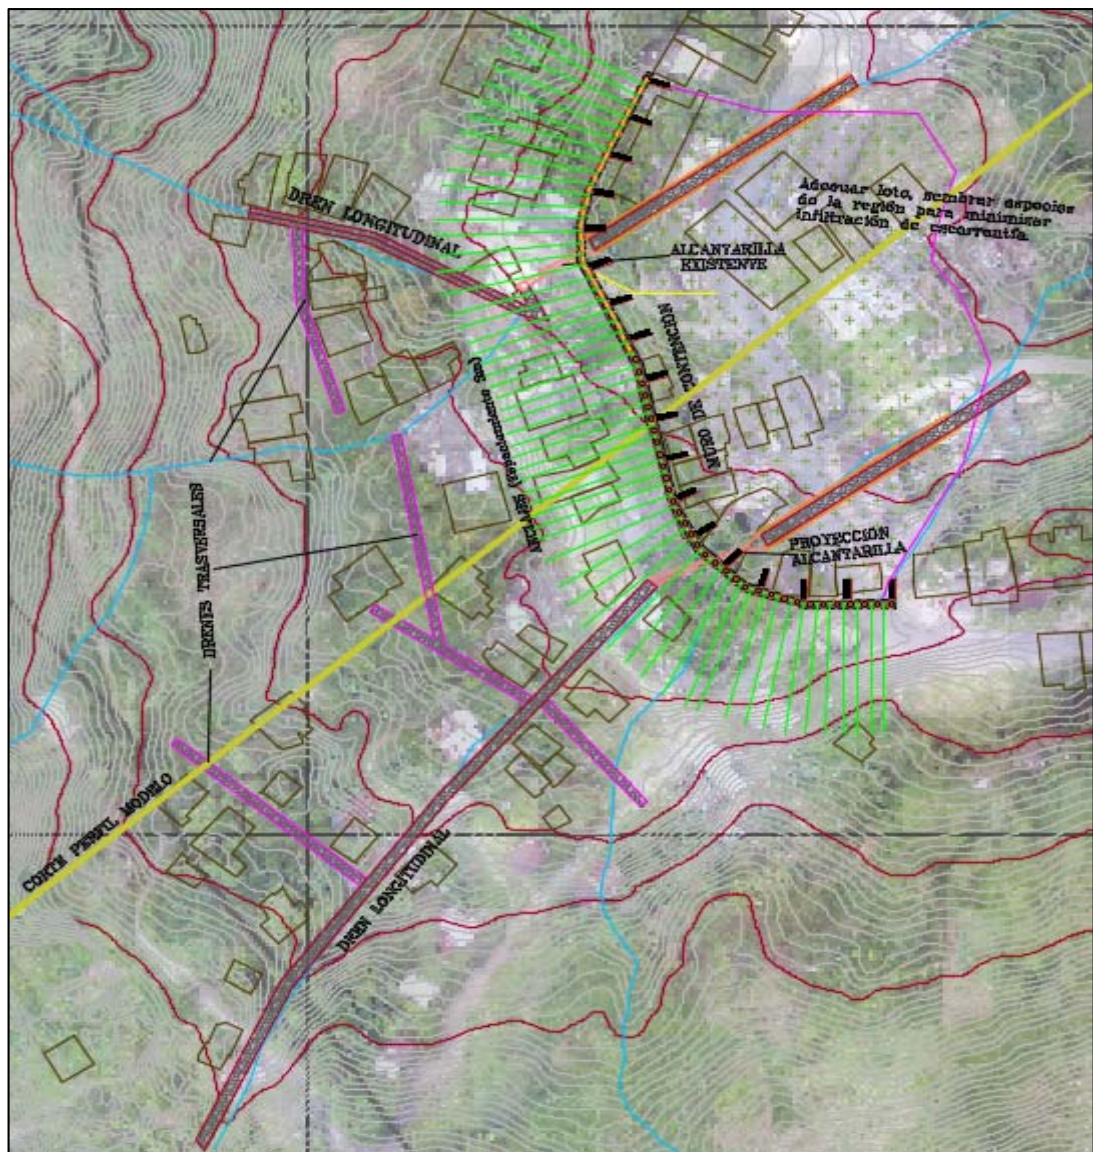
**Figura 76. Plano de localización obras de drenaje y muro de contención**

Se destaca que los suelos superficiales se encuentran con altos contenidos de humedad y en algunos casos saturados, siendo éste uno de los factores detonantes de los procesos de inestabilidad de la ladera y deformabilidad del suelo. Por tal razón, se recomienda la construcción de obras de control de nivel freático y escorrentía, implementando la construcción de drenes longitudinales y transversales para controlar el nivel freático, canales y cunetas con el fin de captar las aguas de escorrentía y minimizar su infiltración.

**8.7.1. Detalles obras de control de escorrentía y nivel freático.** Para el control del nivel freático se deberán construir drenes longitudinales con profundidades que varían de acuerdo a la topografía entre 4 y 6 metros y drenes transversales que varían de 2 a 4 metros de profundidad, en la Figura 76, se puede observar la distribución de los drenes en la zona de estudio.
