**DIAGNÓSTICO DE LA FALLA PRESENTADA EN EL TALUD LOCALIZADO EN
EL KM 22 SOBRE LA VÍA BUCARAMANGA-TONA, SECTOR VEREDA
CARAGUA BAJO FINCA EL PORVENIR, DEPARTAMENTO DE SANTANDER.**

**UNIVERSIDAD INDUSTRIAL DE SANTANDER
FACULTAD DE INGENIERÍAS FÍSICO-MECÁNICAS
ESCUELA DE INGENIERÍA CIVIL
BUCARAMANGA**

2016

Trabajo de grado para optar el título de Ingeniero Civil

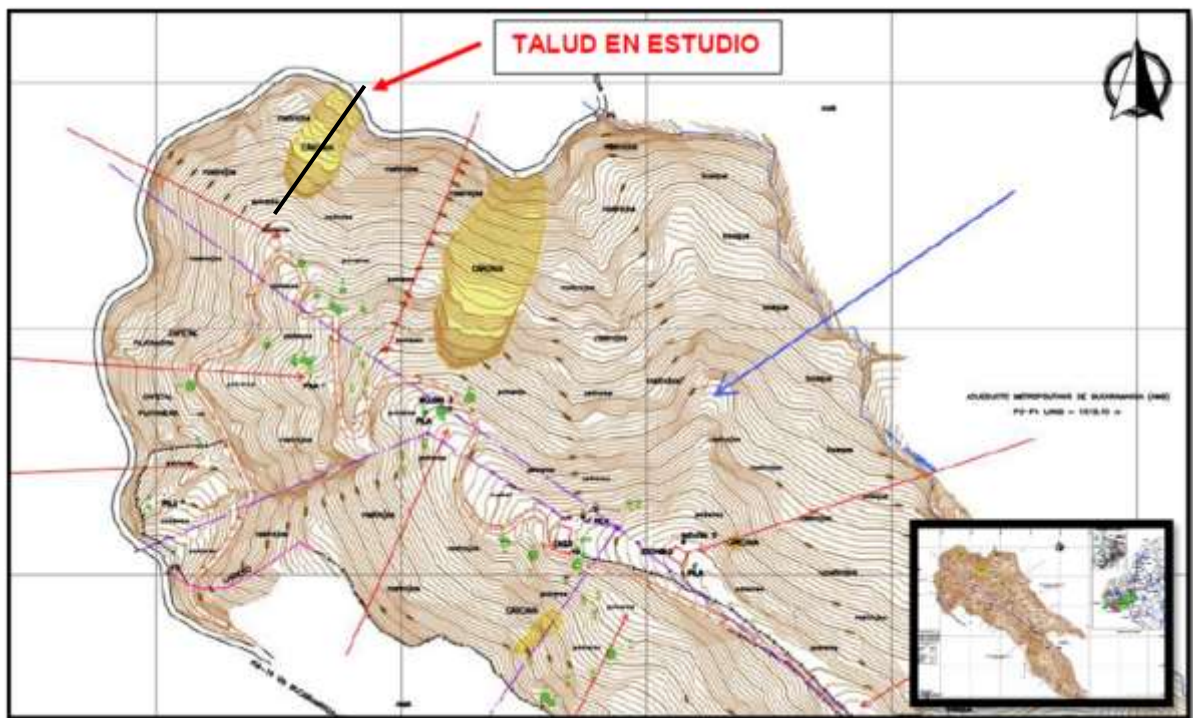
Figura 8. Topografía Talud en estudio.

Se realizaron perfiles en la mitad de la ladera, el primero con la topografía intacta y el segundo con la topografía de la ladera fallada, esto con el fin de conocer la profundidad del deslizamiento y la forma aproximada de la superficie de falla.

El deslizamiento se presentó desde la cota 1562 m.s.n.m. hasta la cota 1618 m.s.n.m. con una altura de 56 m, la longitud de la masa deslizada es de 106 m, el ancho de la rotura es de 42 m y la diferencia máxima del perfil antes y después de la falla es de 8 m. Todos los datos son aproximados.

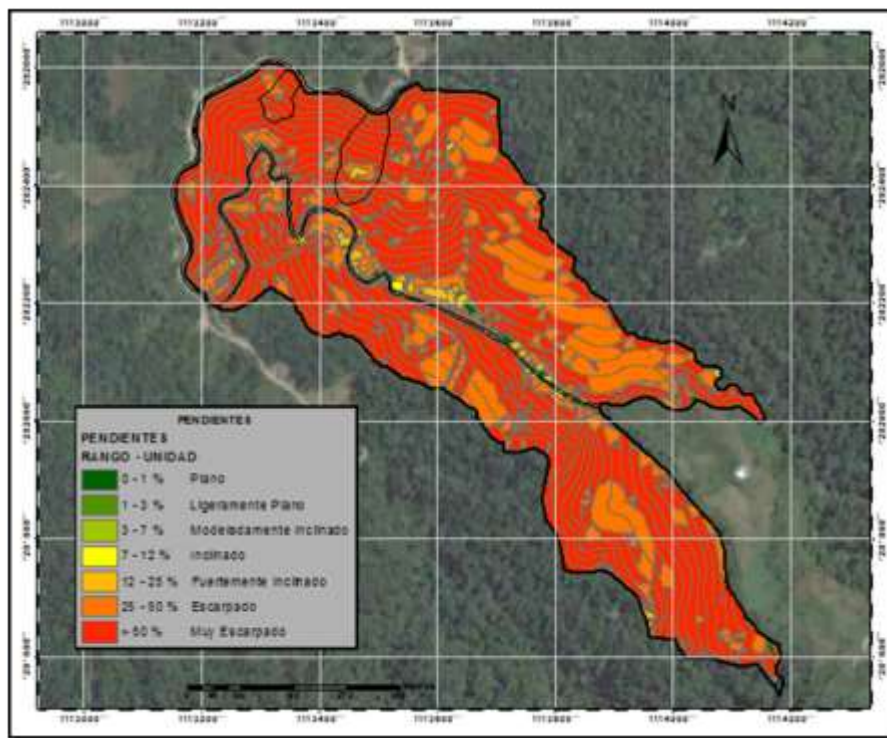
Figura 19. Mapa de pendientes.

El mapa de pendientes muestra la forma del relieve de la superficie del terreno en el que se ubica el talud en estudio, **Figura 19**. Según el mapa de pendientes se puede distinguir la forma del relieve de la superficie del terreno antes del deslizamiento, obteniendo una forma cóncava, con pendientes que varían desde escarpado hasta muy escarpado.

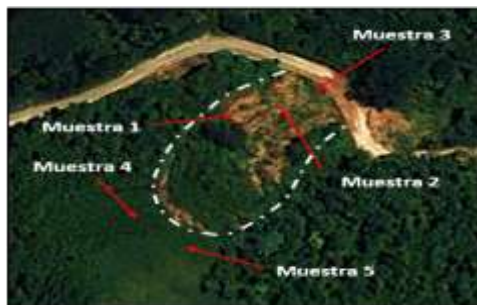
Figura 21. Localización toma de muestras, Talud en estudio.

Se realizó la toma de muestras en 5 puntos, 3 ubicados dentro del deslizamiento y 2 ubicados metros arriba del escarpe principal, dentro del deslizamiento las muestras fueron tomadas en la parte que se encontraba el suelo expuesto sin capa orgánica, ya que se hizo muy dispendiosa la toma de muestra en la parte que tiene vegetación. La localización de los puntos se muestra en la **Figura 21**.

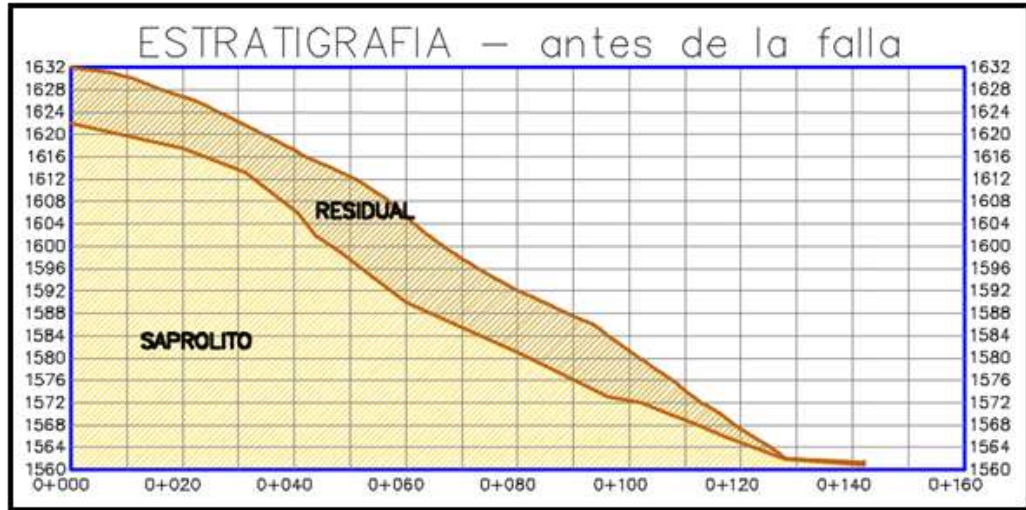
Figura 39. Perfil tipo – antes del deslizamiento.

De acuerdo a la caracterización físico mecánica se puede observar que la masa deslizada por la falla tiene propiedades menos resistentes respecto al suelo que no sufrió alteraciones, por tal razón se estiman dos tipos de estratos, el suelo Residual, sin alteraciones y el suelo Residual alterado.

La condición de la estratigrafía antes y después de la falla del talud, se determina con base en el análisis de información secundaria, topografía, visitas de campo y caracterización físico mecánica del suelo.

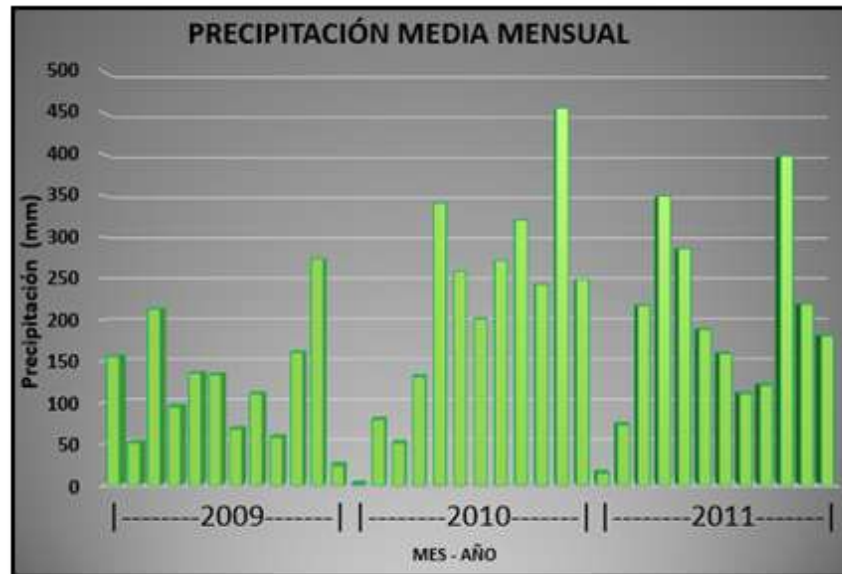
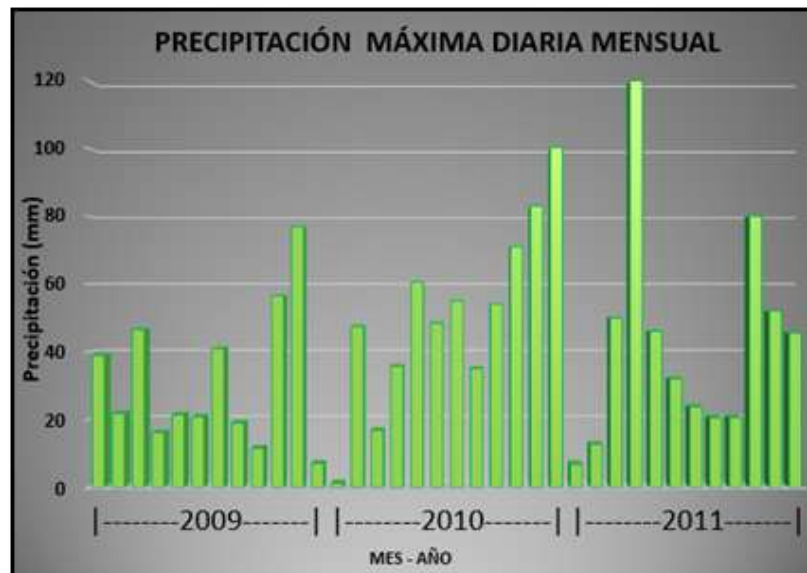
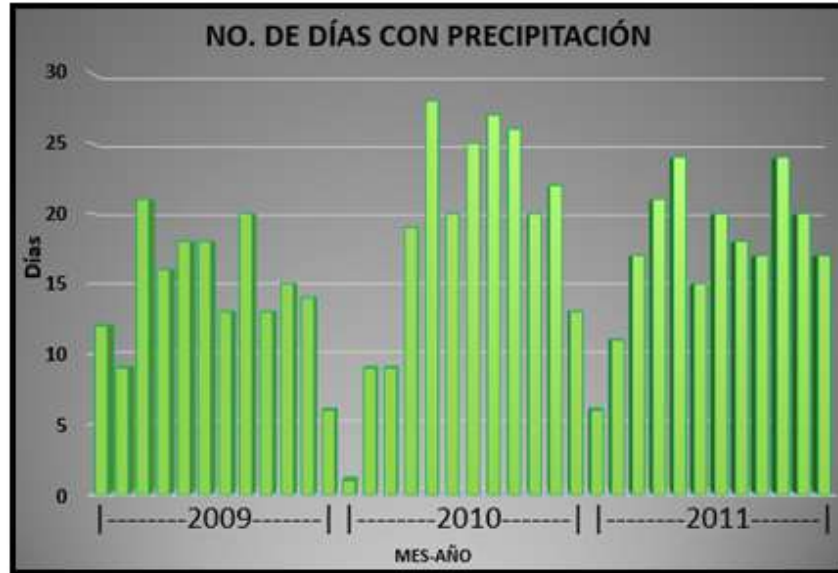
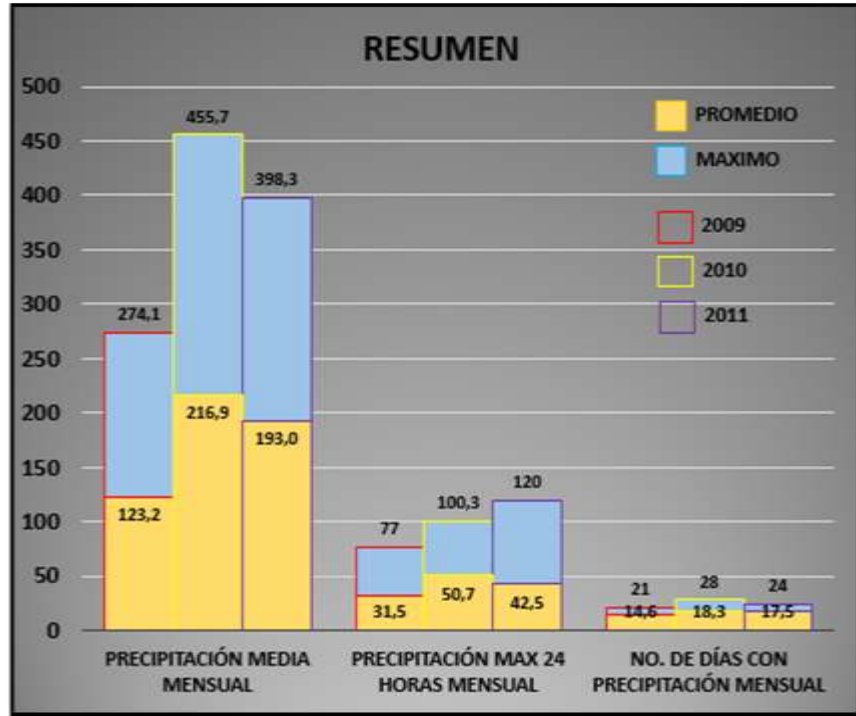
Por tal razón se revisaron los datos de precipitación total mensual, precipitación mensual máxima en 24 horas y el número de días mensual con precipitación para los años 2009, 2010 y 2011, con el fin de revisar el incremento de los valores y cantidades pico de lluvia, con información sacada de la estación La Galvicia. **(Figuras 41 a 44)**

En las gráficas se puede apreciar que como se esperaba por la ocurrencia del Fenómeno de la Niña, los valores de precipitación aumentaron significativamente entre el 2010 y 2011. Las máximas, medias y mínimas precipitaciones para cada año se presentan en la **Tabla 12**.

El agua producto de las intensas lluvias fue la causa que incidió significativamente en la ocurrencia de la falla del talud, esto acompañado de la capacidad de acumulación de agua de los materiales y la pendiente del terreno.

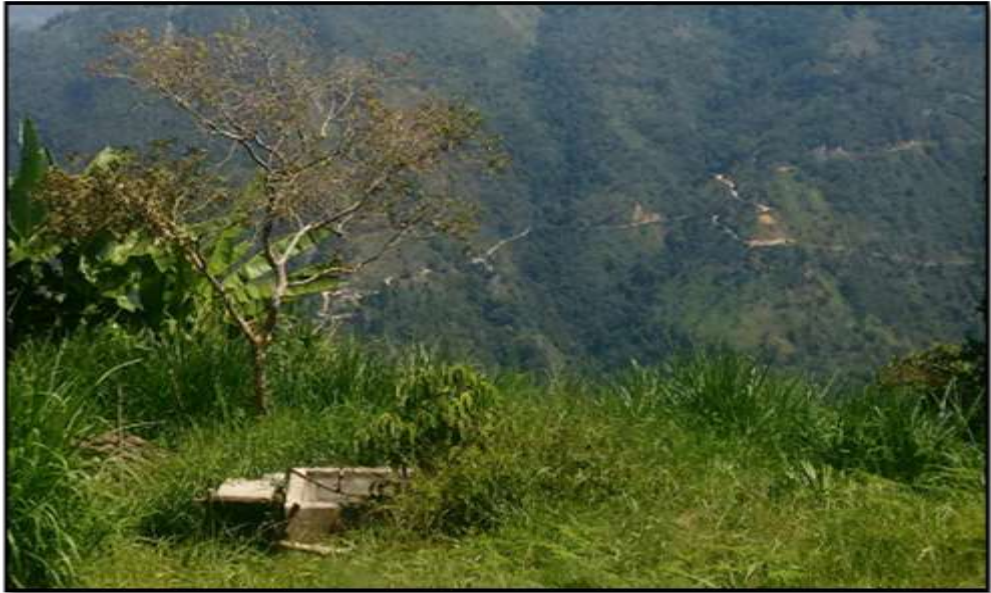
Figura 45. Pileta de agua.

Además que ayuda a la saturación del suelo en épocas invernales como para la que se detono la falla.

El factor antrópico reflejado en el mal uso de las aguas de escorrentía, es un factor desencadenante que junto con las demás variables muy posiblemente llevaron a la ocurrencia de la falla, se asume que al no tenerse control de las aguas que se rebosan de la pileta, el suelo tiene mayor susceptibilidad a ser desestabilizado cuando se presenten eventos de precipitaciones intensas y/o sismos.

Es un elemento de compensación, que recolecta las aguas superficiales de drenaje arriba del talud, disminuyendo el paso del agua por la ladera y la infiltración, evitando la formación de surcos y cárcavas en la superficie del talud y el aumento del nivel freático⁸⁴.

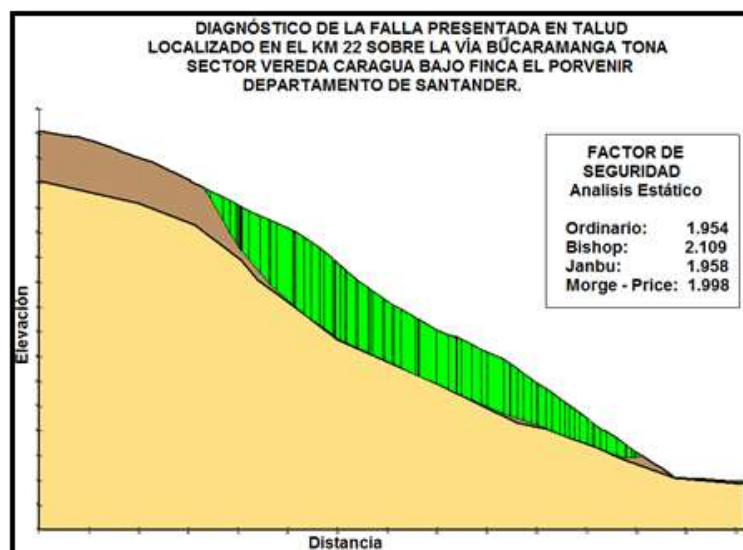
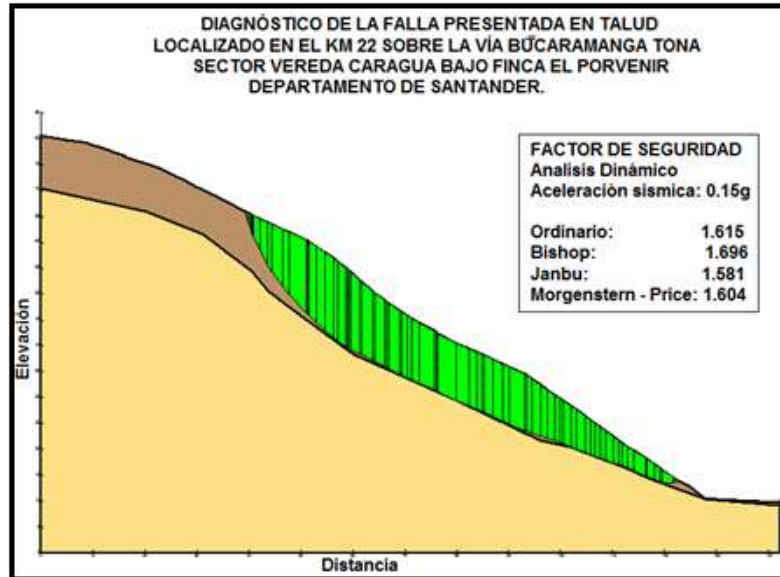
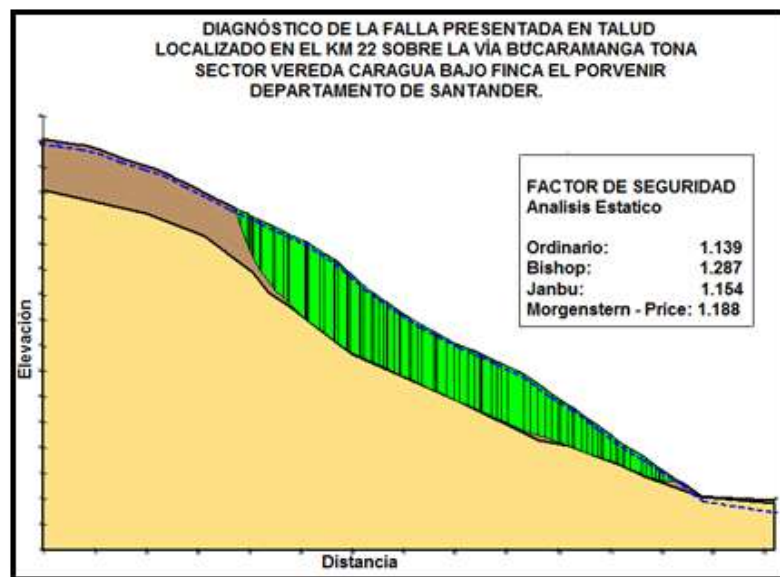
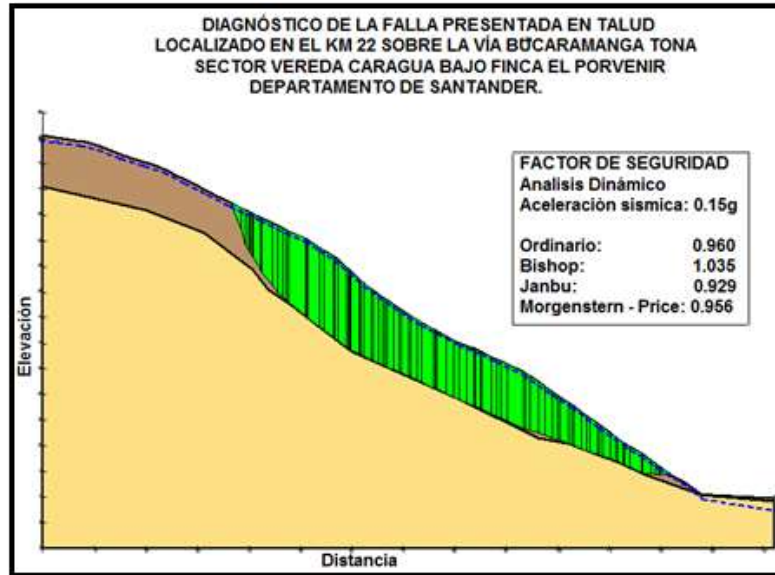
La modelación geotécnica para el análisis previo a la falla, hace visible la disminución del factor de seguridad, de aproximadamente 2.0 a 1.0, por efectos de la saturación total del talud y de la aceleración sísmica, además de que geológicamente la roca se meteoriza en arcillas o en su defecto al material que se encontró en el presente estudio, Limos de Alta plasticidad, que son materiales que atrapan gran cantidad de agua lo que conlleva a un sobrepeso en el talud; estas variables junto con la alta pendiente del terreno y el factor antrópico fueron las detonantes de la inestabilidad.

En la modelación el efecto de la aplicación del coeficiente de aceleración sísmica no fue tan significativo en la disminución del factor de seguridad en comparación con la saturación total, tanto para la condición previa a la falla como para el estado actual.

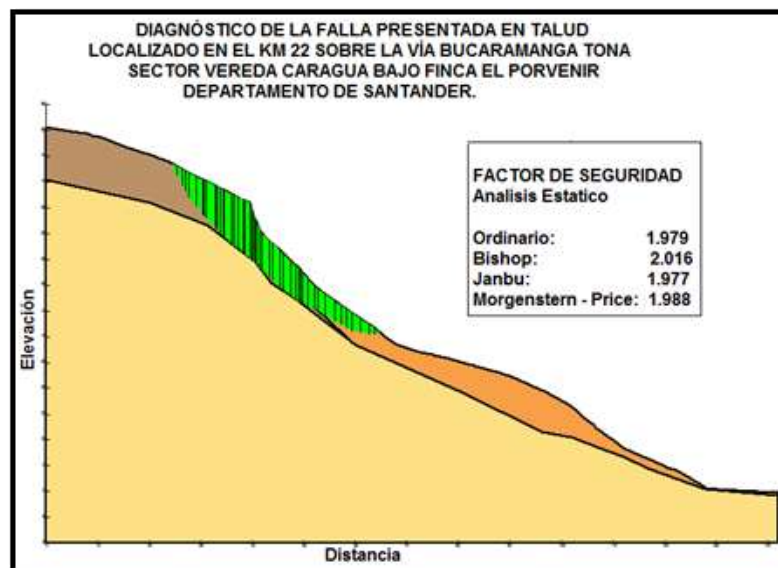
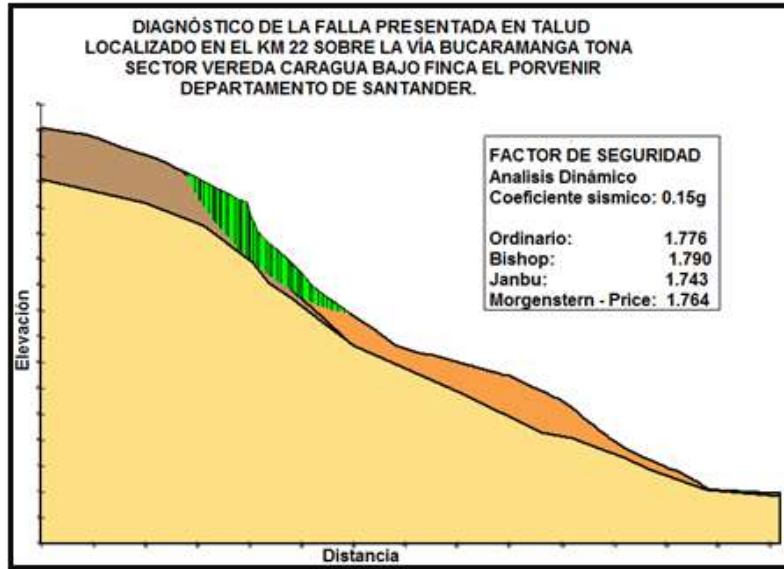
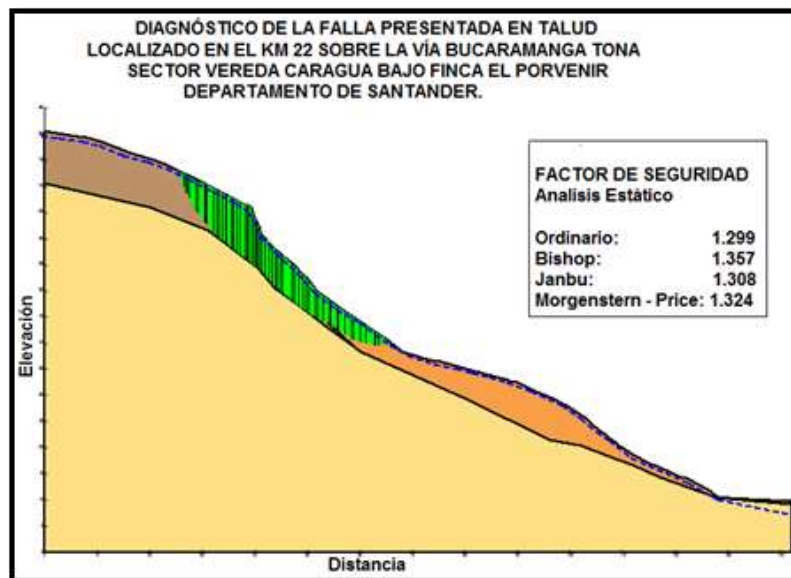
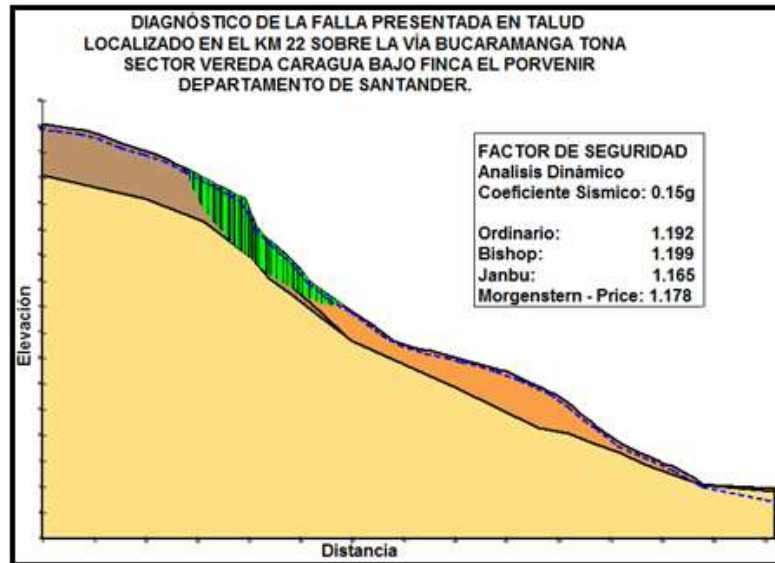
De acuerdo a la modelación geotécnica para el estado actual, el talud se encuentra inestable en el caso de saturación total, con un factor de seguridad de 1,2, dado a esto existe el riesgo de un eventual deslizamiento en épocas de precipitaciones intensas y la continuación de la erosión, por tal motivo se hace necesario disminuir la infiltración y el agua de escorrentía con la implementación de captaciones arriba del talud, complementado de una vegetalización como medida de protección a la erosión hídrica, y una conformación de la superficie del terreno, como disminución de la masa de suelo con pendiente inestable.
