Zonificación De Susceptibilidad Por Movimientos En Masa Y Análisis De Vulnerabilidad Física, De Viviendas Y Su Exposición, En El Costado Occidental Del Barrio Bariloche Etapa Ii - Piedecuesta

Trabajo De Grado Para Optar Al Título De Magíster En Geotecnia

Universidad Industrial De Santander

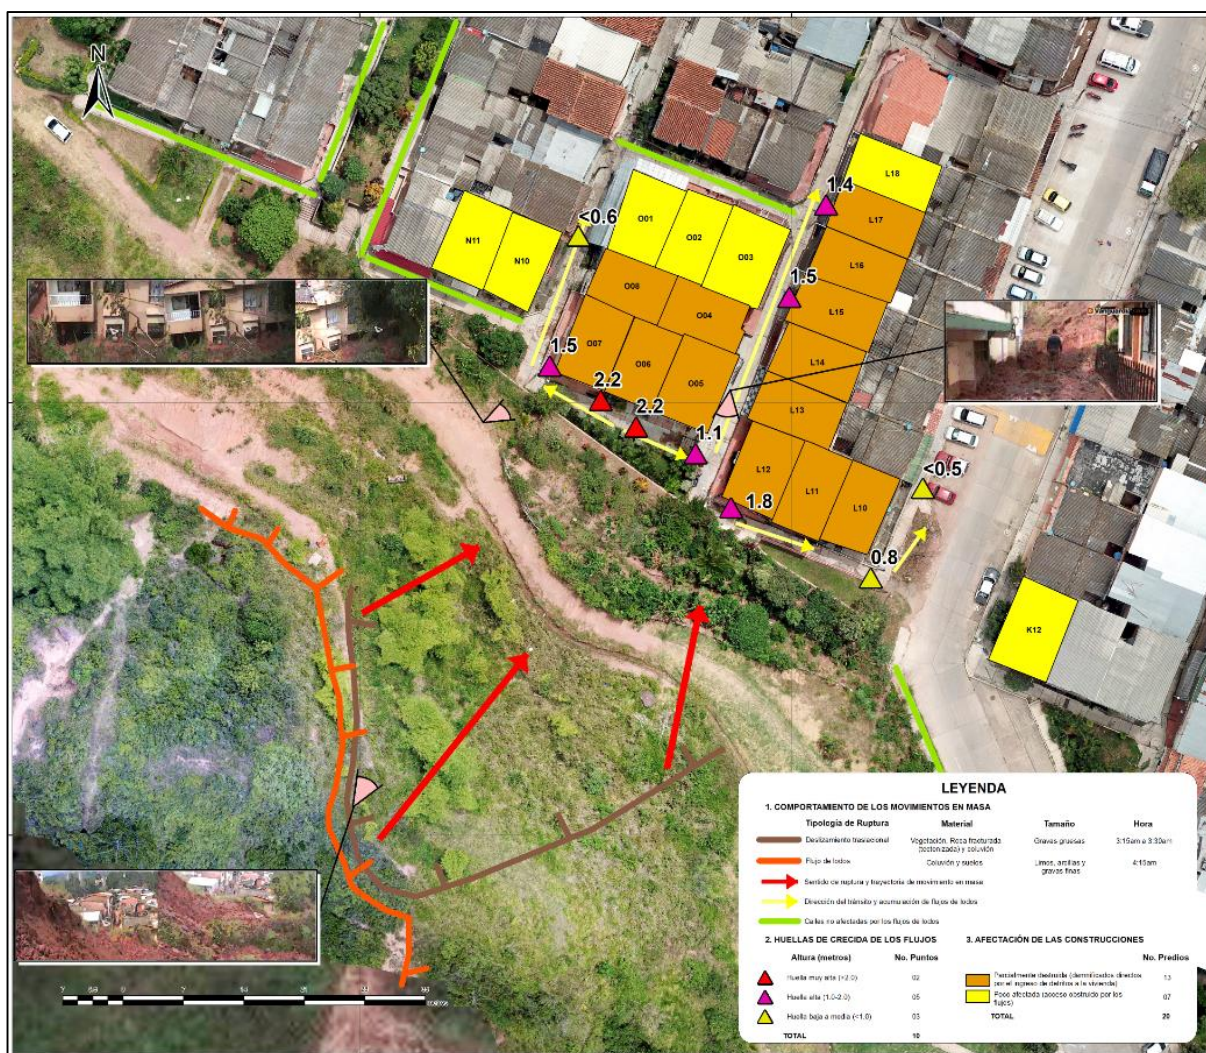
La geometría de las rupturas o zonas de despegue, con las trayectorias de desplazamiento (o tránsito) y de acumulación (o parte distal, de las acumulaciones gravo-lodosas), con las direcciones de los flujos y alturas de las huellas (o ‘crecidas’), se presentan en el Mapa 11, mostrado en la Figura 8.

*Figura 8.* Mapa del evento geomorfológico, detonado por lluvias intensas y de corta duración. Se muestran las dos tipologías de movimientos en masa, los recorridos, áreas de acumulación y los efectos negativos en el patrimonio (impacto ambiental en bienes, especialmente viviendas y sus dotaciones), con las alturas alcanzadas (huellas de crecidas o flujos), en tres manzanas y 13 casas del barrio Bariloche.

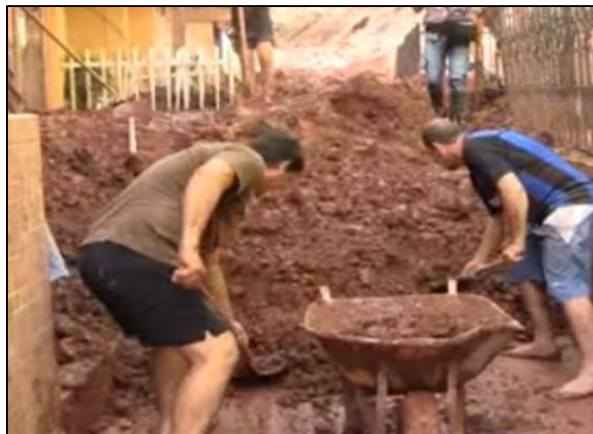
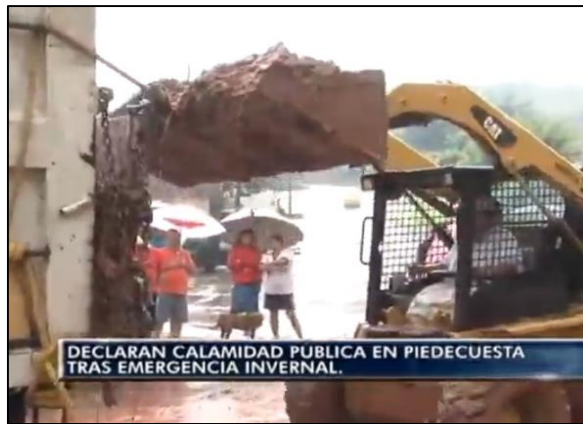
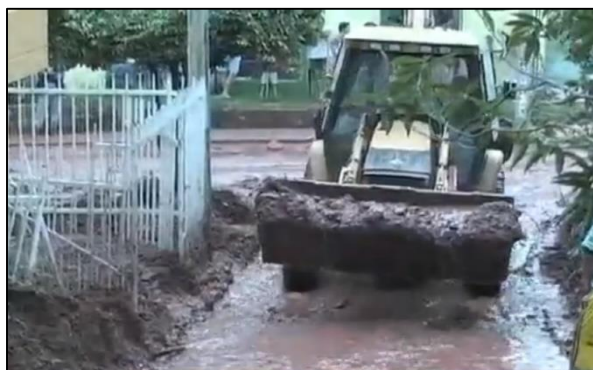
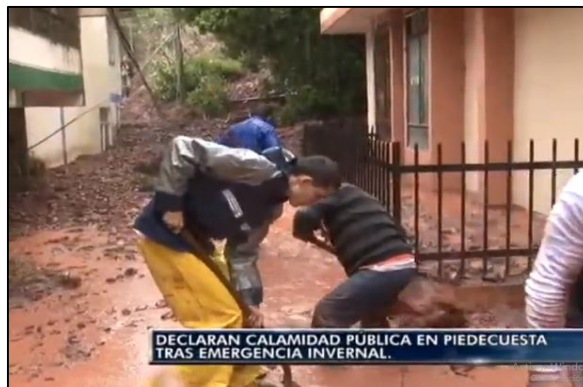
*Figuras 9, 10, 11 y 12.* Acciones de remoción de materiales deslizados, mediante herramientas manuales y mingas comunitarias en el barrio Bariloche II. Abajo la maquinaria prestada por un empresario vecino.

En horas de la mañana la misma comunidad se organizó y efectuó las labores de remoción de escombros vegetales, lodos, arenas y fragmentos rocosos, acumulados en los senderos peatonales y luego en las viviendas, tal y como se evidencia en las Figuras 9 a 12. Primero se usaron herramientas manuales para la remoción y limpieza (con carretillas, palas, escobas, traperos, cajas de plástico para sacar tierra, y otros implementos); posteriormente fueron apoyados, desde las 10 am, por un minicargador y dos volquetas. Fueron aproximadamente 120 horas de maquinaria, para la remoción casi total de los materiales deslizados, el cual fue retirado y dispuesto. Cabe señalar que no se hizo limpieza del alcantarillado sanitario. El Sr. Ángel de Jesús Becerra Ayala, alcalde de Piedecuesta de aquel entonces (2012 – 2015), en reunión extraordinaria del consejo municipal de gestión del riesgo realizada el día 17 de febrero de procedió a declarar la calamidad pública y urgencia manifiesta tras la emergencia invernal (Decreto 014 del 18 de febrero del 2013), para priorizar las ayudas humanitarias, contratación de obras.

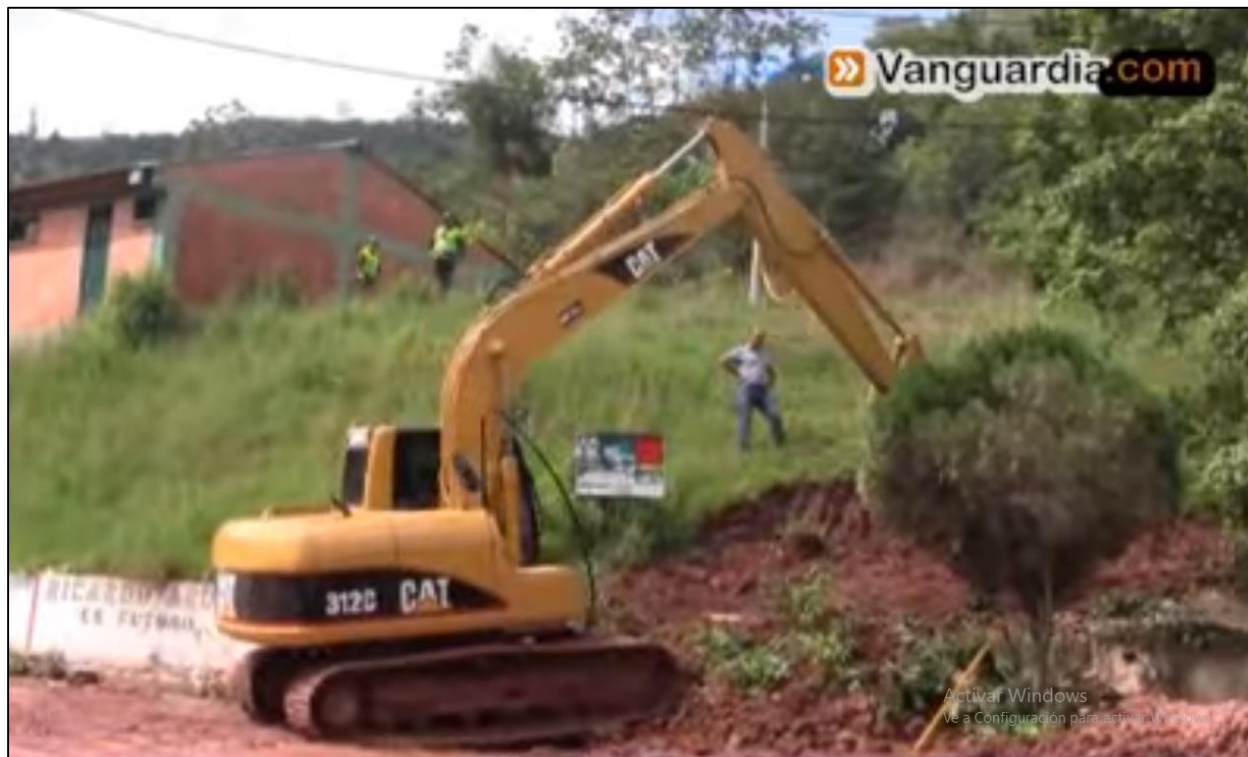
*Figuras 13.* Acciones de descargue de la pata del sector desestabilizado. Se nota la retroexcavadora actuando, con la seguridad de la policía nacional.

Luego, en los días subsiguientes, arribó a la zona maquinaria pesada ordenada por la alcaldía, mediante un buldócer Caterpillar y una retroexcavadora pajarita, para el perfilado parcial de los taludes (Figura 13).

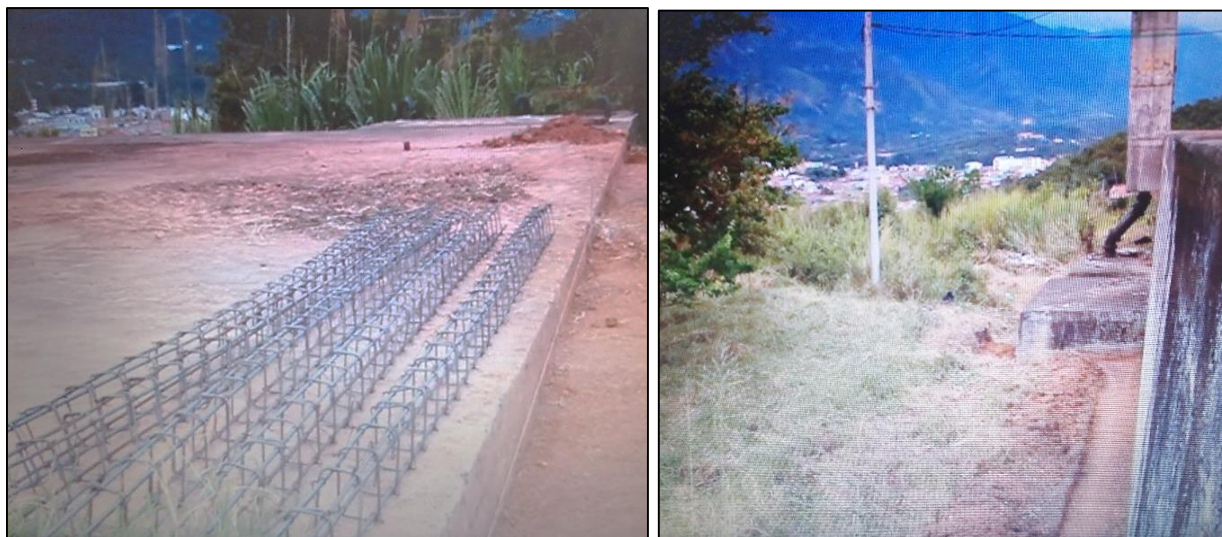
*Figuras 14 y 15.* Imágenes con el inicio del desplate de las obras de drenaje superficial, adyacentes a los dos tanques de la PDS. A la izquierda la armadura para las columnas del encerramiento y, en ambas fotografías, se detalla el nuevo canal perimetral, con el cual se manejarían las aguas de rebose de éstos.

Se relacionan en primera instancia los estudios y las medidas de manejo, mediante la construcción de un canal perimetral para captar las aguas superficiales y de un cerramiento en malla eslabonada, aplicadas en los costados de los dos tanques de agua potable (Figuras 14 y 15), sobre la parte más superior de la vertiente occidental y colindante al talud desestabilizado. Las obras estuvieron a cargo del ing. Carlos Alberto Duarte, de la dirección de Planeación e

Infraestructura de la PDS, quien manifestó que con ellas se “recoge reboses del tanque para depositar al sistema de alcantarillado evitando que las aguas escurran por el talud”, como se

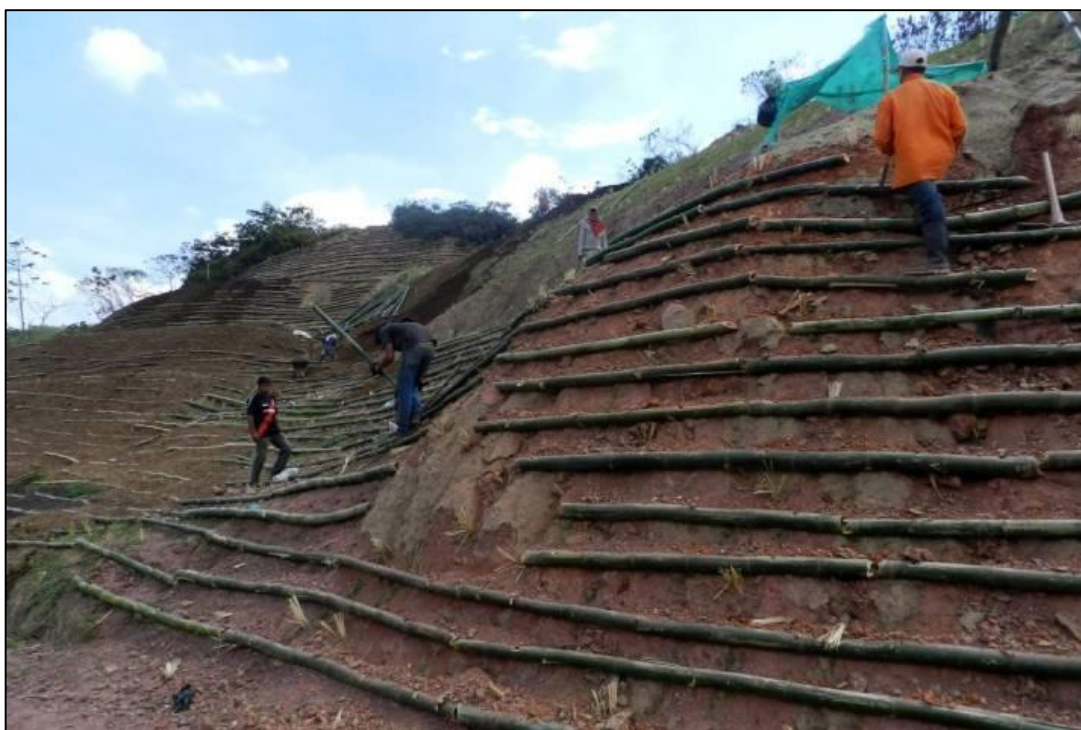
*Figura 16.* Obras de empradización en el talud del Bariloche II etapa. Se observa un amplio sector sin vegetación en donde se aplicaron tramos de guadua anclada con escasos estolones de pasto vetiver. Arriba, a la izquierda, hay riego puntual con abono orgánico.

También, como acciones de mitigación y producto de un fallo en primera instancia de una tutela instaurada por los residentes damnificados, hubo un acuerdo entre estos y las entidades involucradas. Entonces la municipalidad procedió a la empradización de 2.400 m<sup>2</sup> sobre el talud del cerro de la Cantera en el sector objeto de la citada emergencia por movimientos en masa. El convenio interadministrativo fue firmado por un valor de \$48.000.000, cuyas obras a septiembre del 2015 avanzaban en su etapa final (Figura 16) para la empradización en la zona.

agregó que dentro de las normas técnicas se realizó la respectiva inspección, mantenimiento, barrido, limpieza del terreno y se hizo la siembra de las plántulas y pastos acorde a las especificaciones técnicas, instalación de trinchos y riego en la longitud del área requerida en crecimiento (Vanguardia.com, 2015).

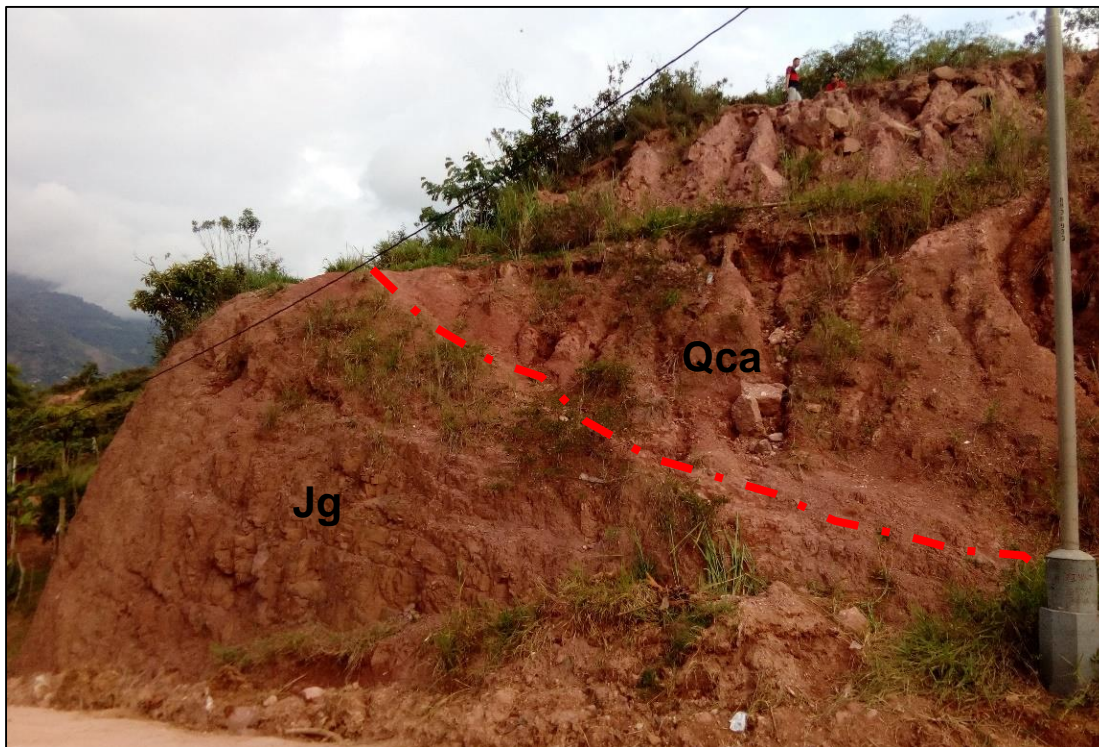
*Figura 32.* Deposito Coluvial Antiguo (Qca), sujeto a erosión hídrica, suprayaciendo discordantemente a la Formación Girón (Jg). Imagen tomada desde la vía al Cerro de la Cantera. Al tope dos personas de escala.

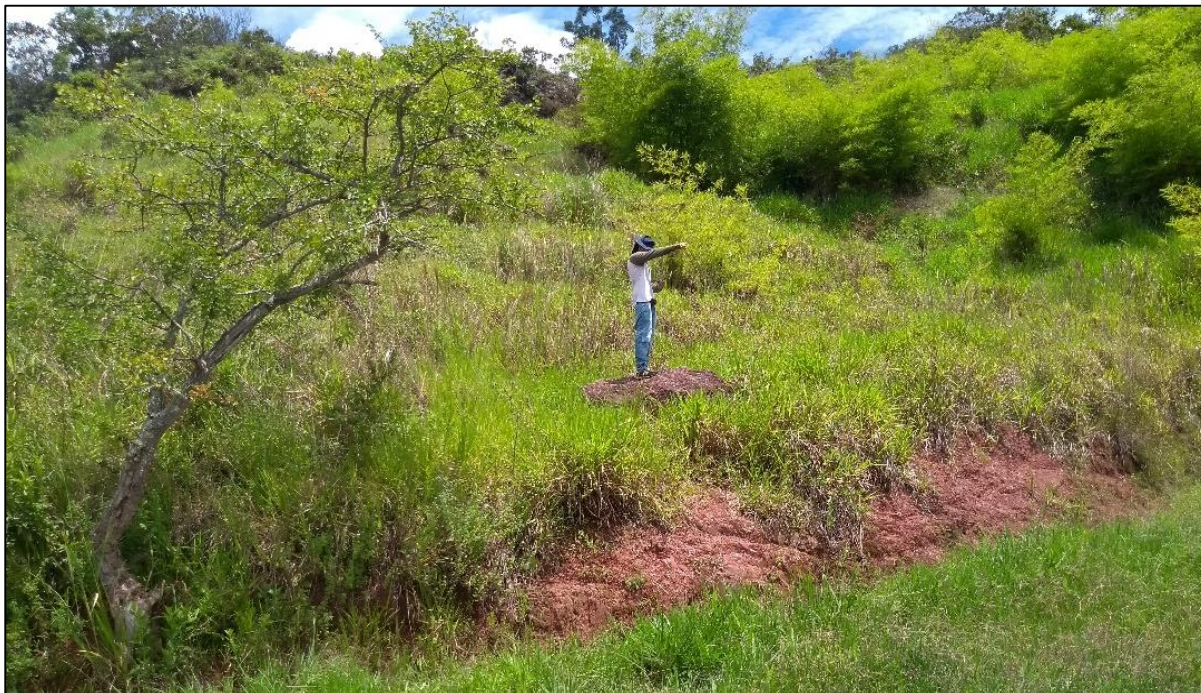
*Figura 35.* Depósito Coluvial Reciente (Qcr): vista a la zona desestabilizada en el año 2013, con un gran bloque rocoso (persona para sobre el), ubicada al sur sobre la berma 1.

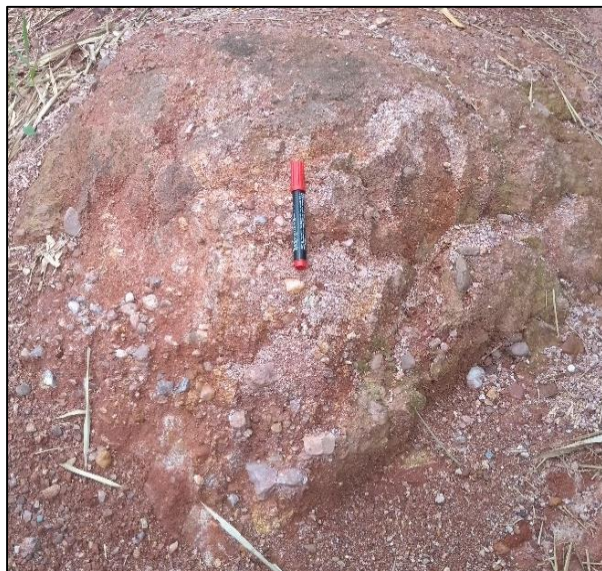
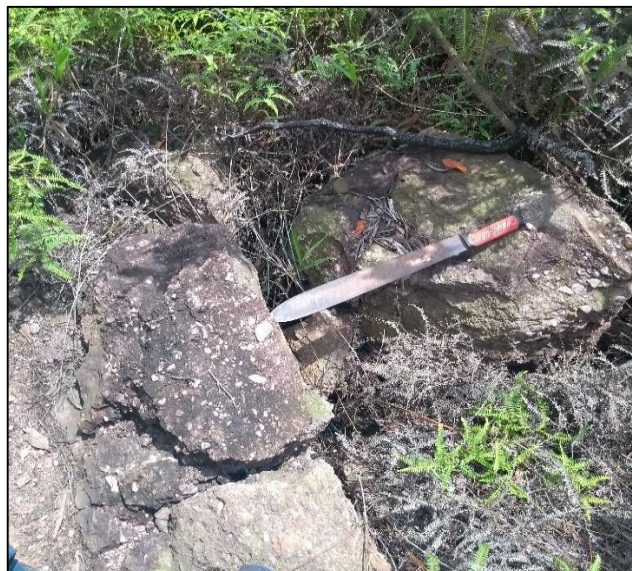
*Figuras 33 y 34.* Depósito Coluvial Reciente evidenciado por bloques rocosos con presencia de materiales de tamaños de guijos y guijarros, estación geológica 18(izquierda) y 11 (derecha).

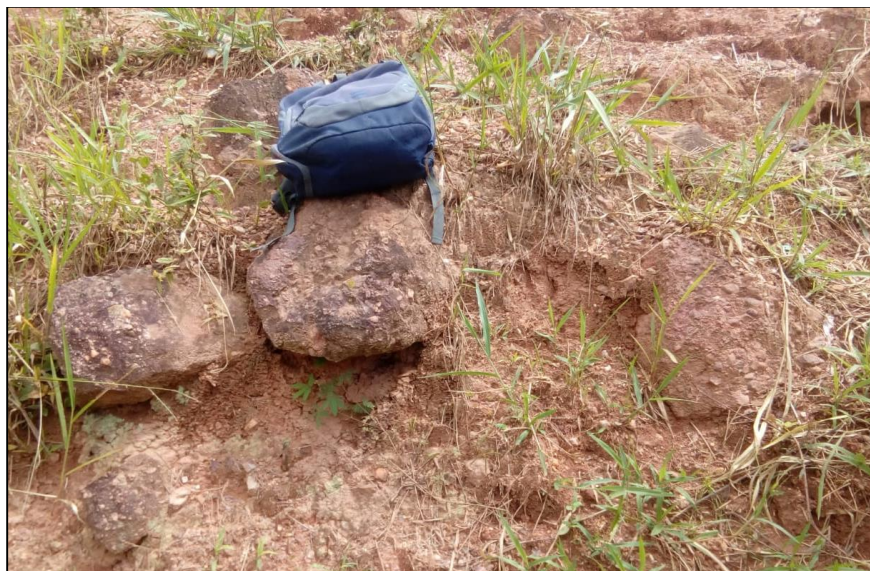
*Figura 36.* Depósito de taludes y bermas (Qdt): material areno-lodoso rojo-amarillento, reconformado en el nivel inferior de la ladera terracedada. Se destaca dos bloques conglomeráticos (debajo del morral).

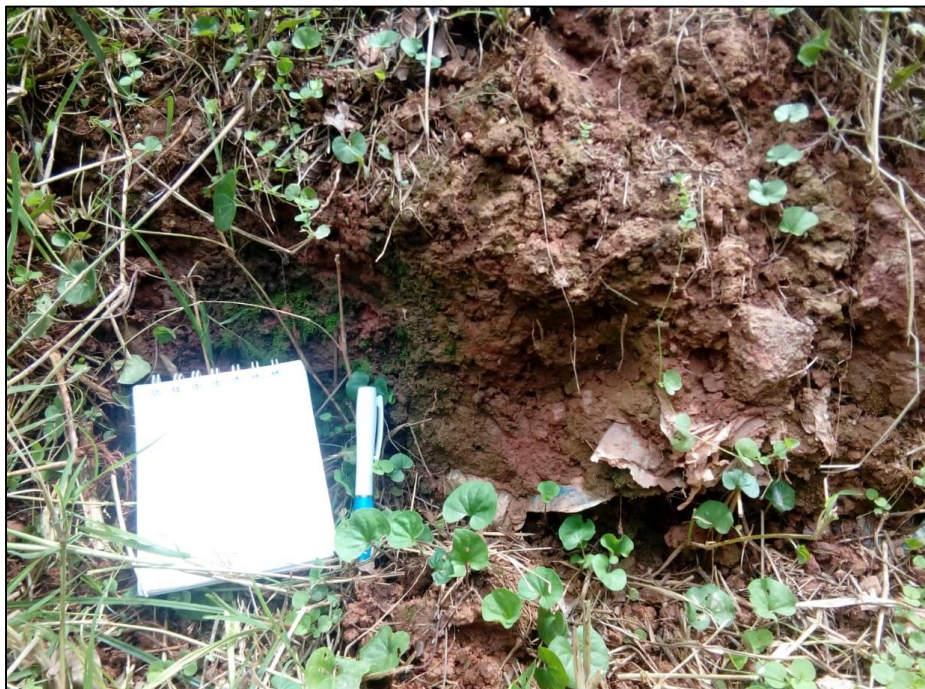
*Figura 37.* Depósitos de llenos antrópicos (Qllen), con escombros y restos de plásticos envueltos en matriz areno-gravosa. Ubicación: frente de la manzana O del Barrio Bariloche II.

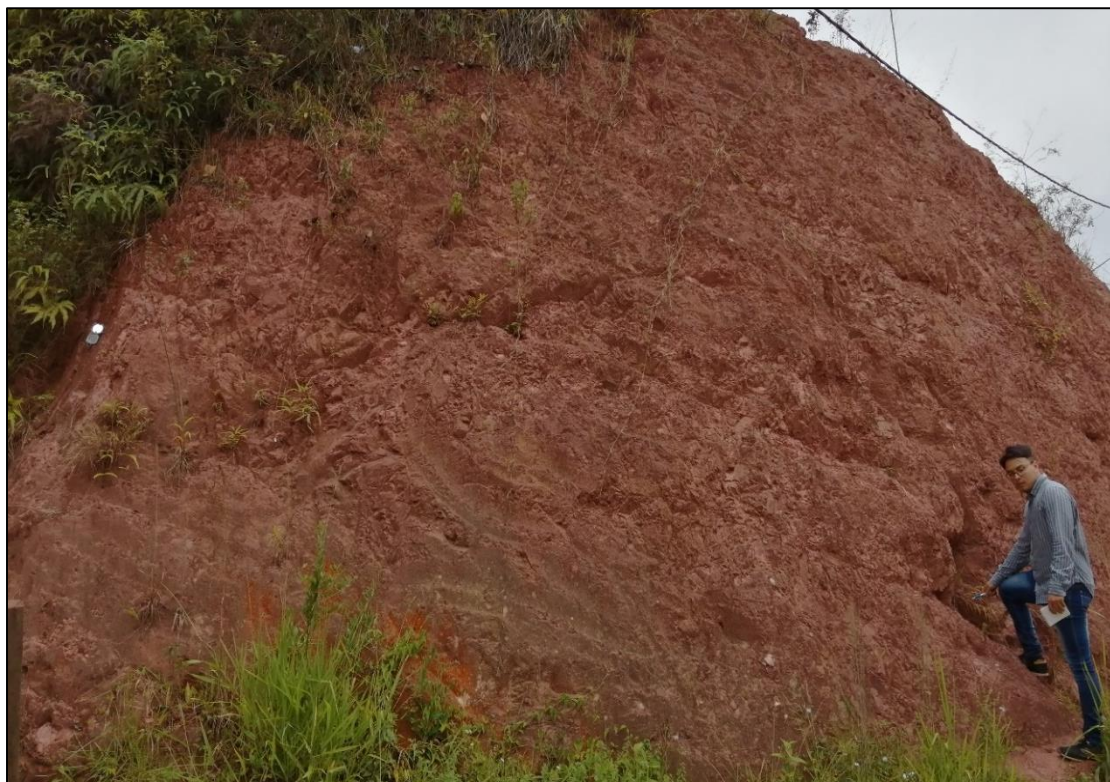
*Figura 39.* Roca vs Suelo ubicada en el costado W y acceso al vivero en vía al Cerro la Cantera. Se presenta depósito coluvial antiguo (Qca) y Formación Girón (Jg) fallada a la derecha. Toma del 13 de junio de 2019.

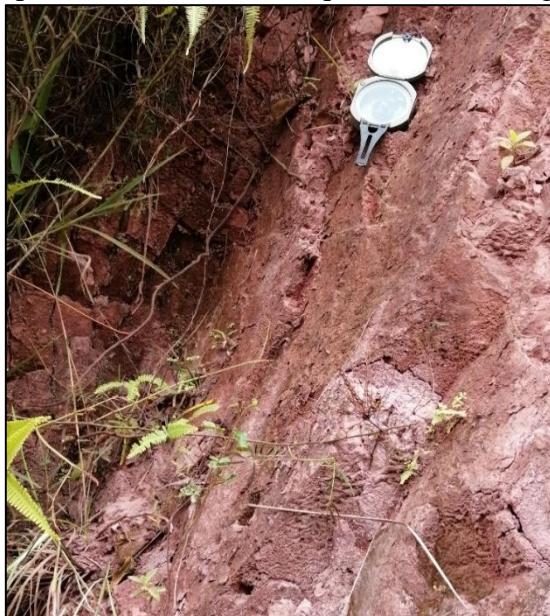
*Figura 40.* Detalle del plano (bajo la brújula) de discontinuidad estructural secundario, asociado a una falla de tipo normal. El punto se observa a la izquierda de la fotografía anterior.

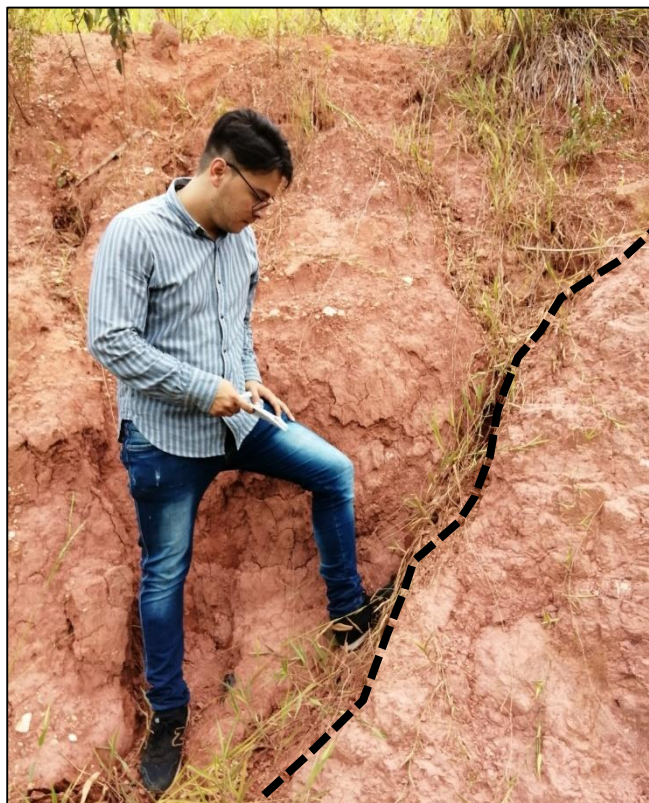
*Figura 41.* Roca vs Suelo, se observa el tope de la berma 1 y un contacto fallado entre la unidad cartografiada como Deposito de Talud (Qdt) y Formación Jordán (Jj). Imagen de 7 de abril de 2019.

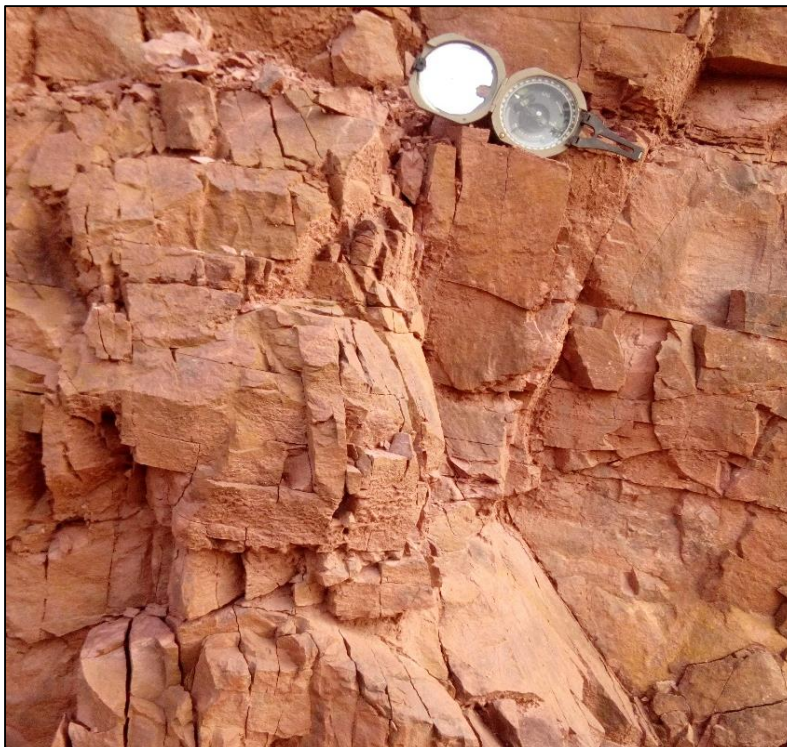
*Figura 44.* Sistema irregular de diaclasas en el que se muestran su orientación y ángulos aleatorios. No obstante, son dominantes las dos diaclasas conjugadas, romboédricas, observadas a la derecha.

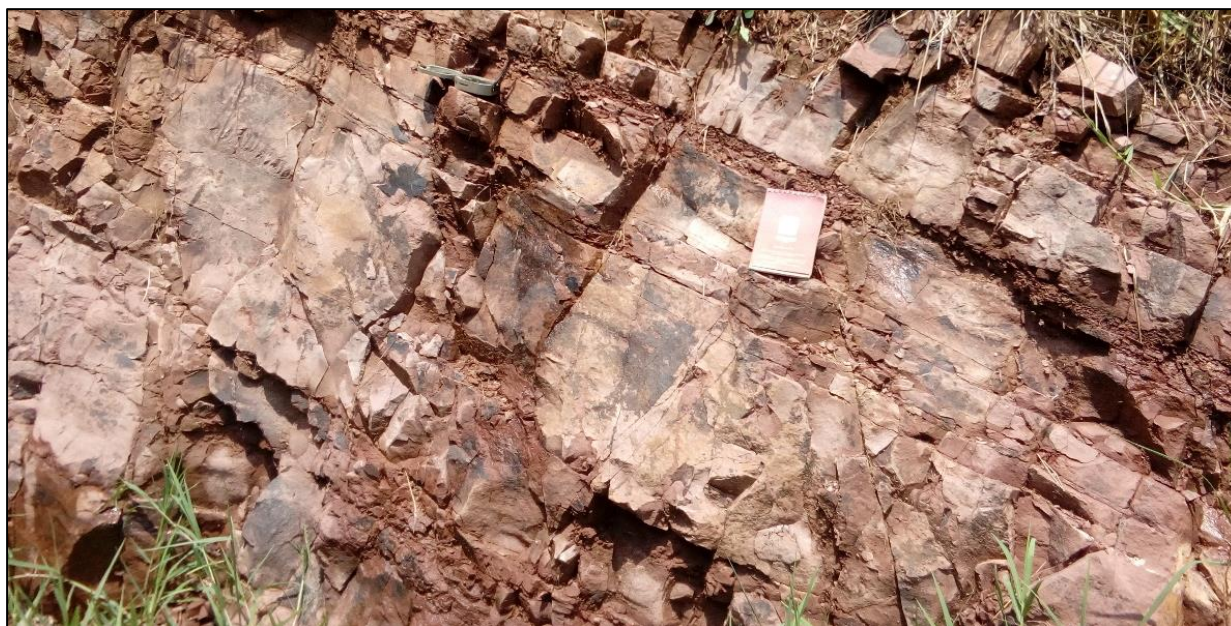
*Figura 45.* Sistema ortogonal de diaclasas en el que se muestra la orientación de la estratificación (buzante hacia la derecha), con ángulos perpendiculares entre sí.

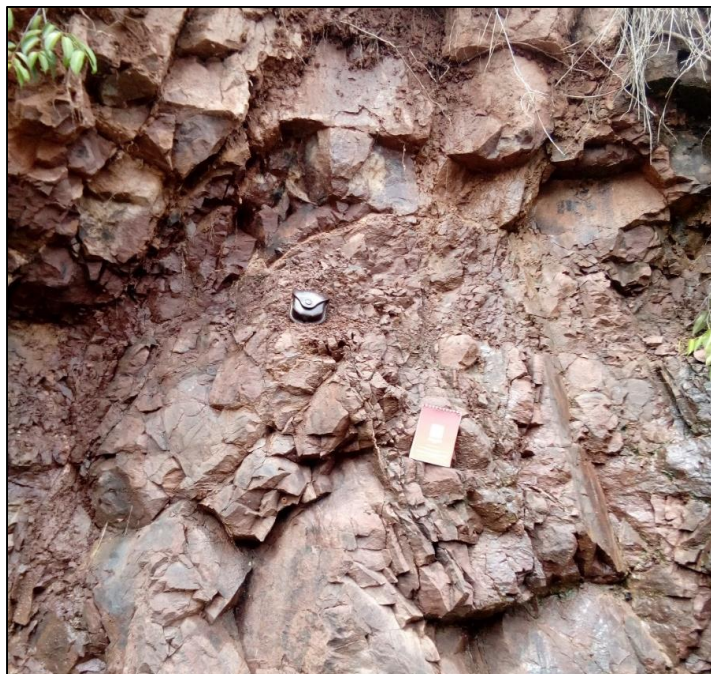
*Figura 48.* UGI de rocas sedimentarias tectonizadas (Rstet) de la Formación Jordán (Jj) detrás de la cancha del barrio Bariloche II. Fecha toma: 7 de abril de 2019.

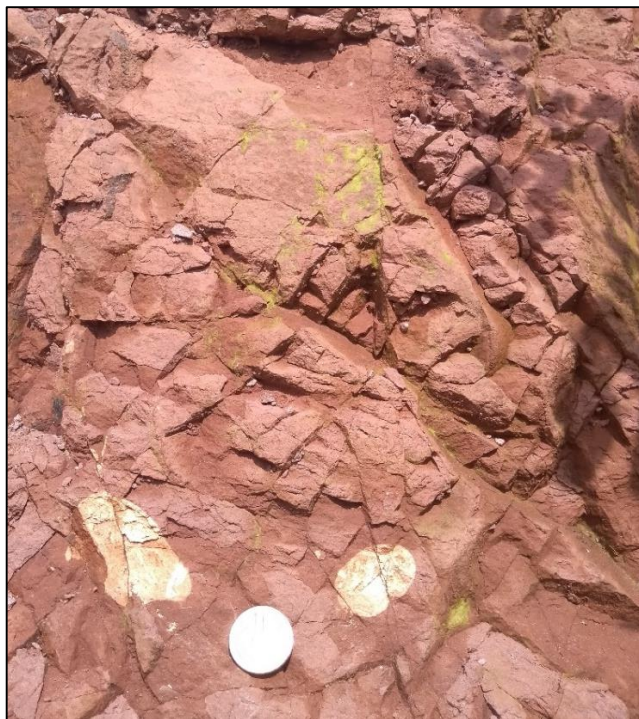
*Figura 47.* Formación Jordán (Jj) afectada por sistemas de fracturación dominantes (más largos) y subordinados (irregulares y poco extensos). Se observaron hasta tres familias de diaclasas ortogonales a romboédricas. Abajo se notan unos nódulos caolinífticos, cuyo diámetro centimétrico se compara con una moneda de 200 COP.

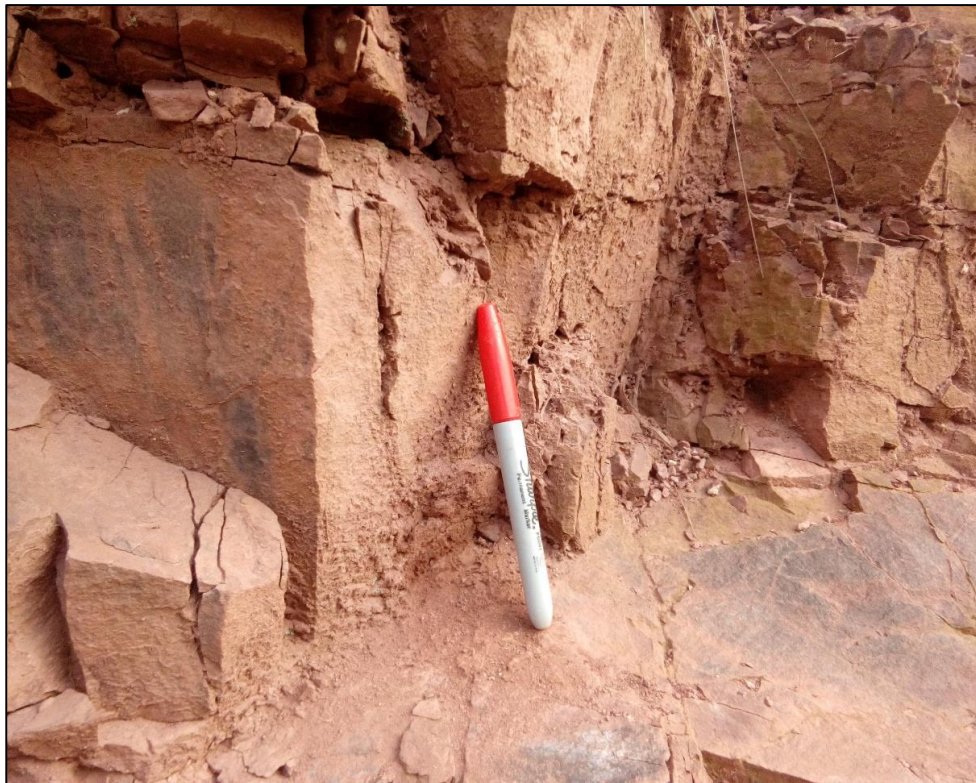
*Figura 49.* Sector con sistemas de fracturación que caracterizan la unidad Rstet, en la vía al Cerro de la Cantera. El marcador se apoya en la superficie de estratificación (E), mientras que su tapa roja toca una de diaclasamiento principal (D1). Formación Girón (Jg).

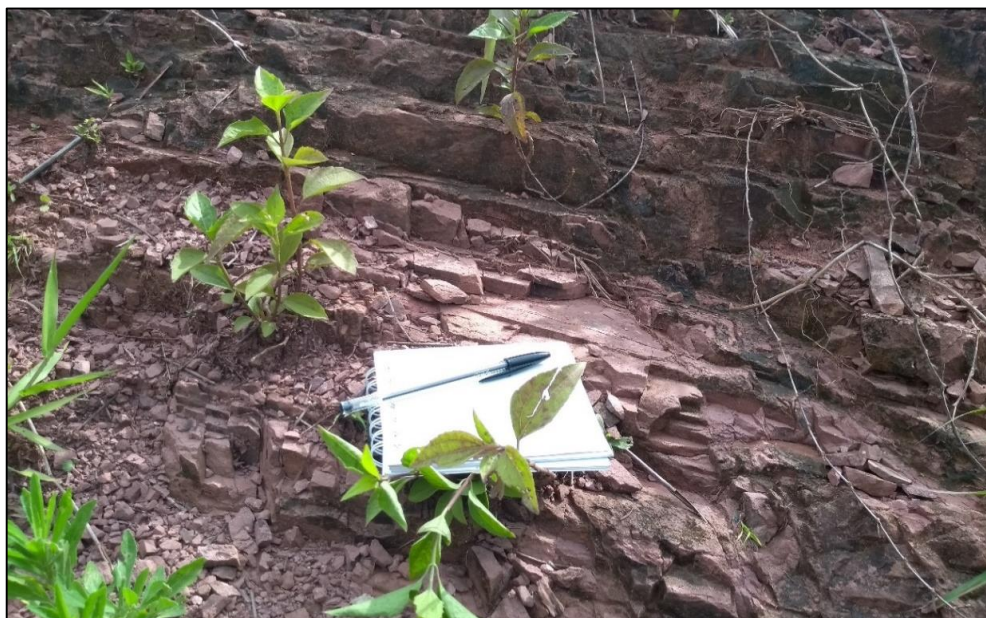
*Figura 50.* Formación Jordán (Jj) con laminación ubicada detrás del comedor comunal al occidente del barrio Bariloche II. Estas discontinuidades son desfavorables geotécnicamente. Toma del 23 de mayo de 2019.

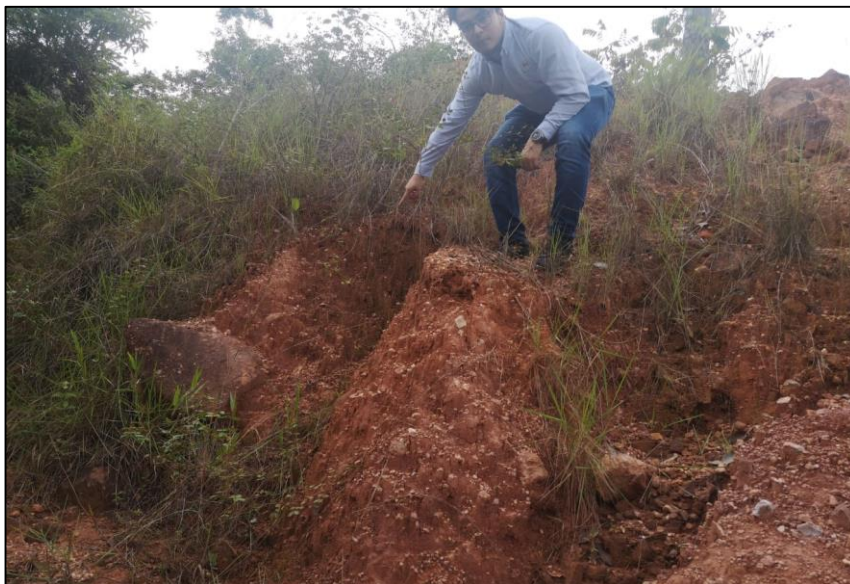
*Figura 52.* Dimensiones y materiales heterogéneos expuestos en cárcava, con gran presencia de guijos dominantes y guijarros angulares, en matriz poco cohesiva anaranjada. Estos son susceptibles a la erosión y contribuyen a la inestabilidad por movimientos en masa ladera abajo.

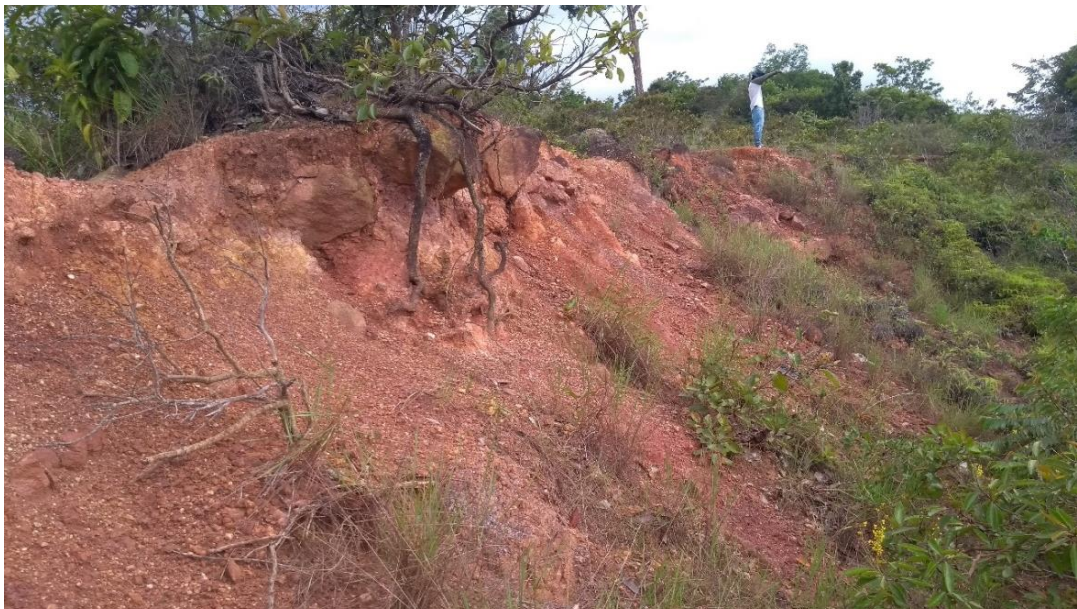
*Figura 54.* Escarpe principal que corresponde al borde de la UGI llamada Strcc; ella limita al norte con de la unidad geomorfológica Laderas cóncavas (Dlc). Foto tomada en 01/Junio/2019.

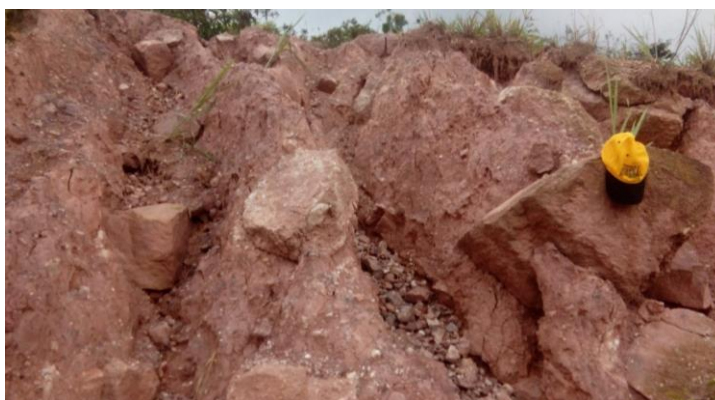
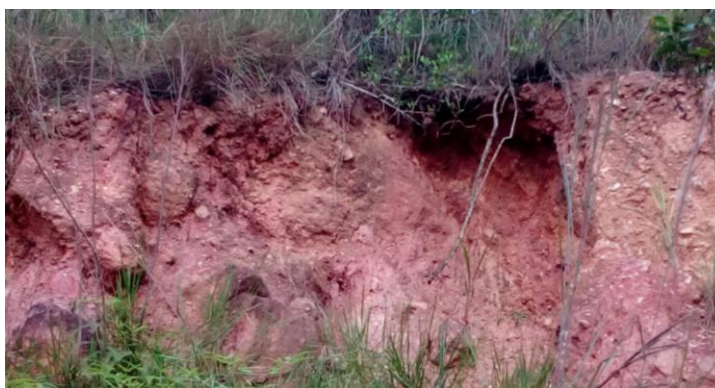
*Figura 53.* Depósito coluvial reciente (Qcr) observado en la vía norte hacia el Cerro la Cantera, antes de los tanques de agua. Foto tomada en 20/Abril/2019 y suelos traslocados denudados en la parte alta, foto tomada el 13/Junio/2019.

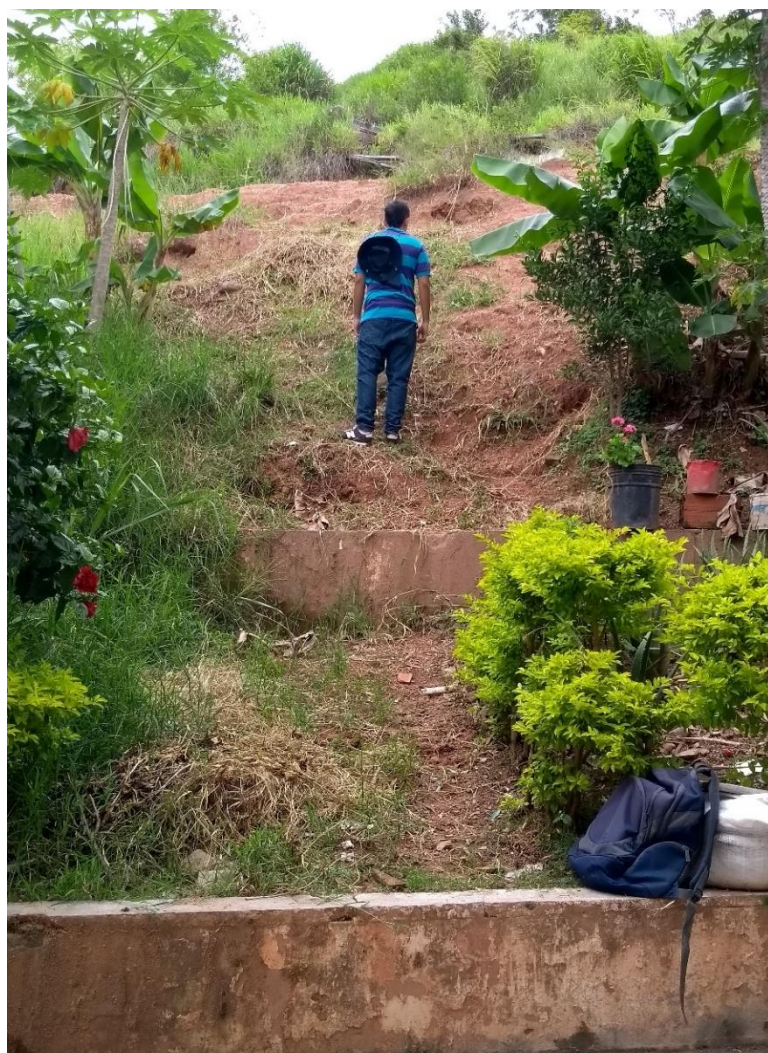
*Figura 55.* UGI de suelo de hábitats urbanos (Shaur) con llenos antrópicos y material removido, dispuesto en el talud más inferior. Toma: 25/Mayo/2019.

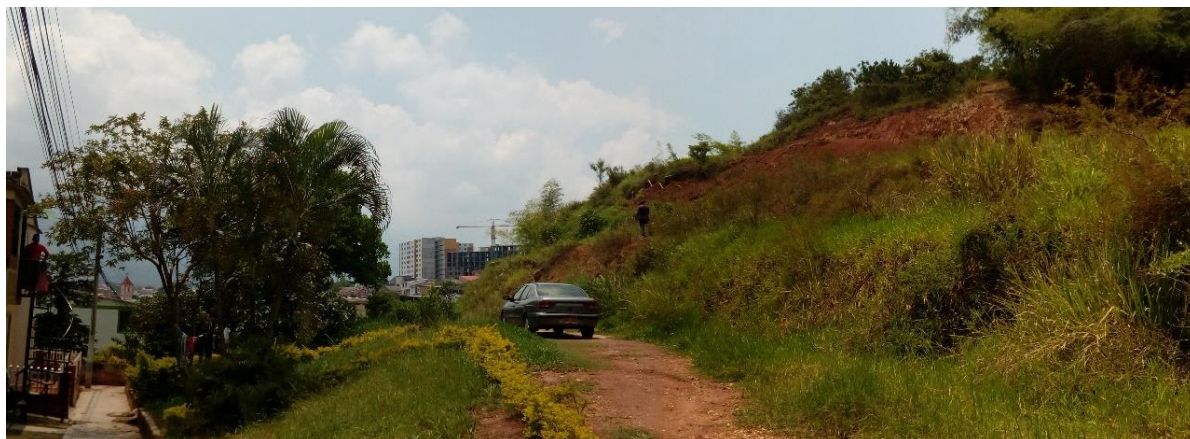
*Figura 65.* Vista del terracedo efectuado para la estabilización de un sector la ladera oriental del área de estudio, cortados durante el año 2014.

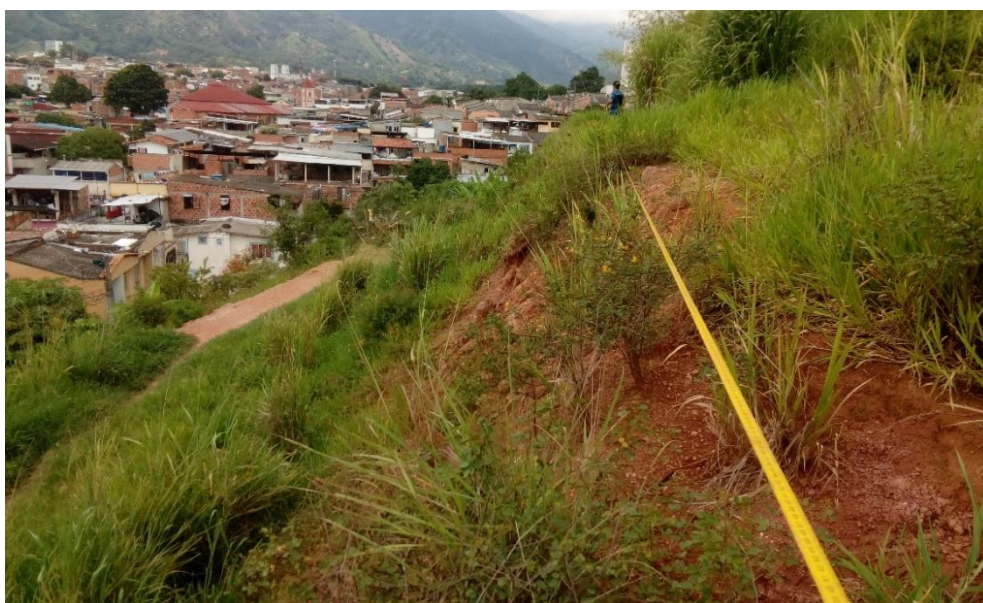
*Figura 66.* Estado actual de la parte central de la berma más alta (nivel 3) del sector terracedo por los movimientos en masa del 2013. Aún se requiere manejar y mitigar los procesos erosivos.

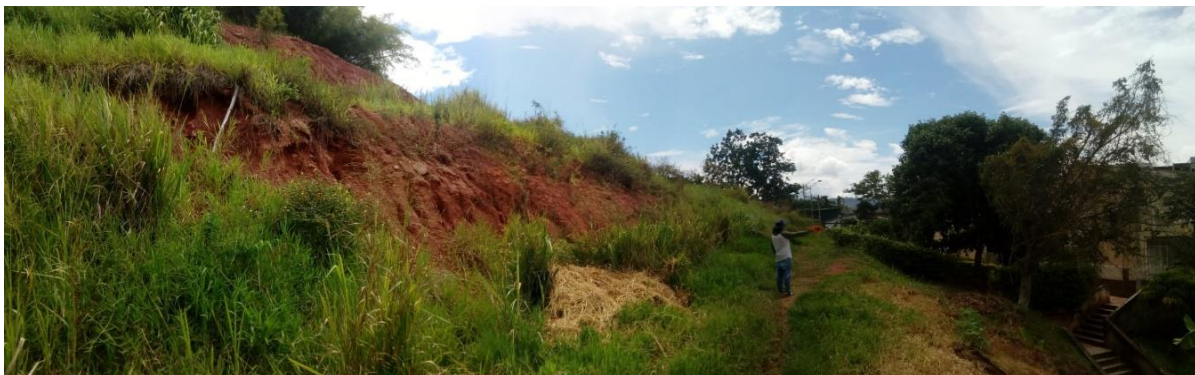
*Figura 67.* Vista al norte desde la berma de la terraza inferior, frente al costado occidental de las manzanas, y de los taludes de las terrazas 2 y 3.

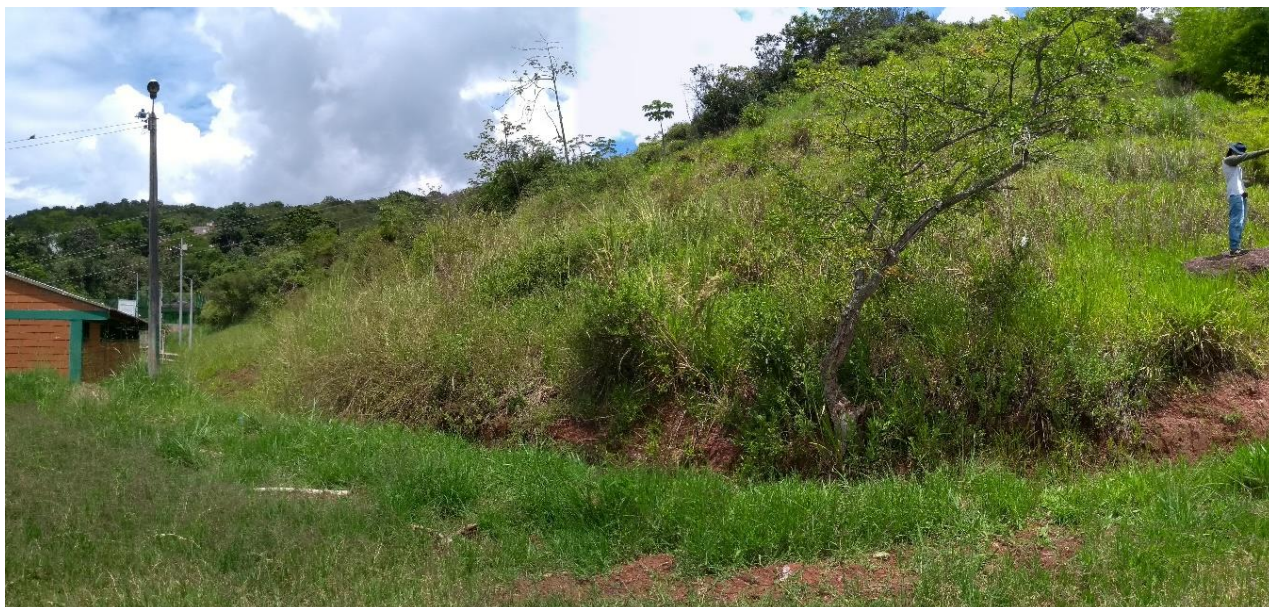
*Figura 72.* Drenaje sobre canaleta ubicado en la esquina suroccidental de la zona de estudio sobre la berma 1 terraceada.

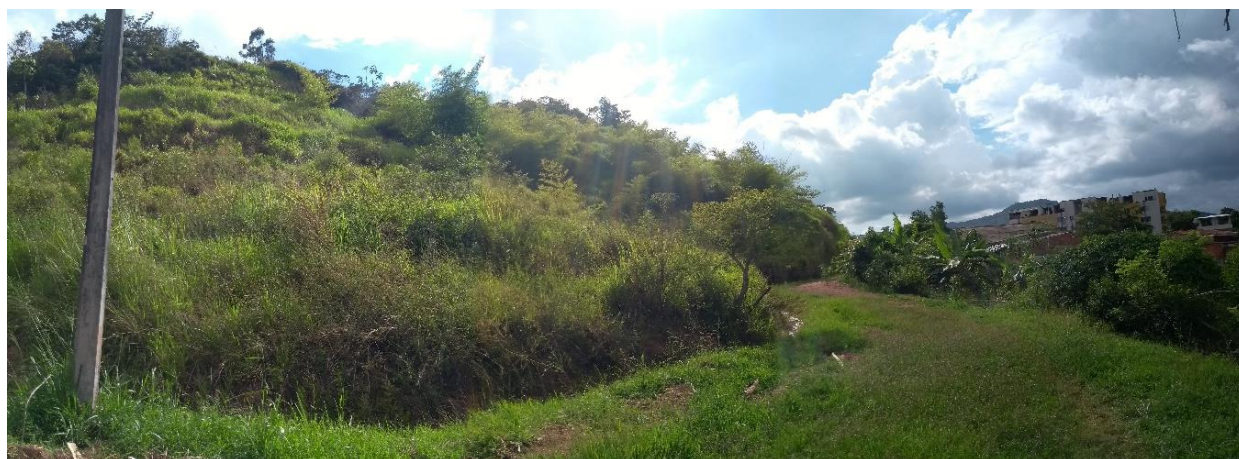
*Figura 73.* Sector contiguo a la foto anterior, al sur de la zona desestabilizada (vegetada al centro e izquierda) en febrero de 2013. Nótese el primer nivel de la terraza y el flujo de agua en la cuneta interna.

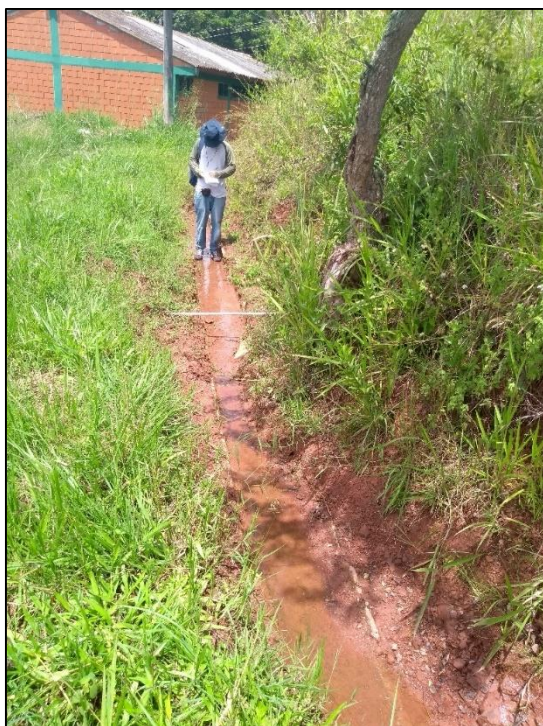
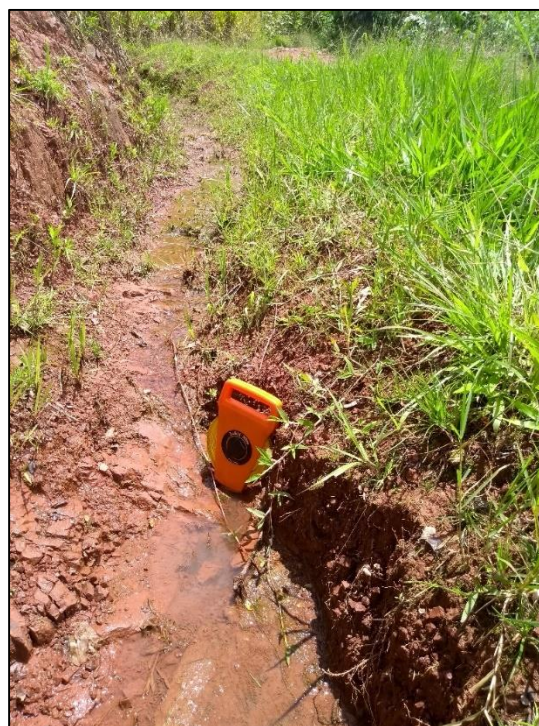
*Figura 83 y Figura 84.* Cuneta derruída (sin bordillos), con flujo hacia la persona, al sur (imagen izquierda) y detalle de la misma cuneta, en su inicio canalizado, vista hacia el NW (imagen derecha). Foto tomada en 01/Junio/2019.

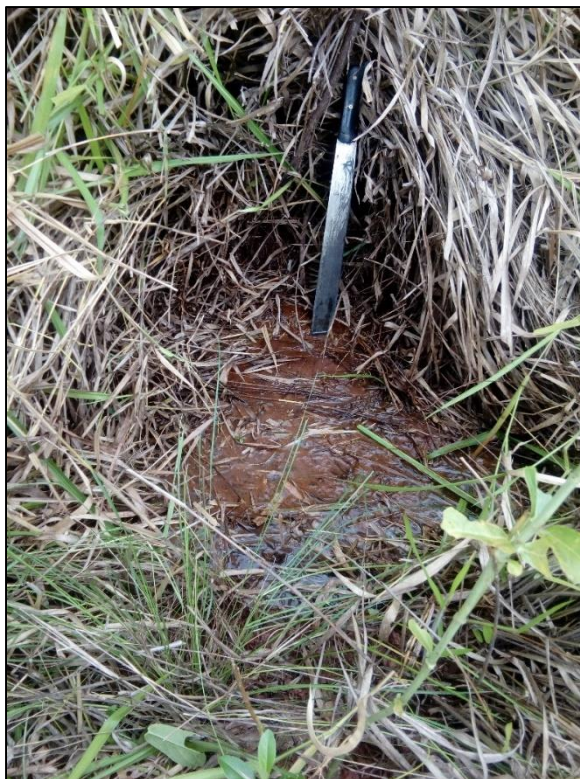
*Figura 86.* Empozamiento de aguas (o zona húmeda) en la cuneta de la berma, cerca al sitio de foto anterior. Foto tomada en 25/Mayo/2019.
