Zonificación De Susceptibilidad Por Movimientos En Masa Y Análisis De Vulnerabilidad Física, De Viviendas Y Su Exposición, En El Costado Occidental Del Barrio Bariloche Etapa Ii - Piedecuesta

Trabajo De Grado Para Optar Al Título De Magíster En Geotecnia

Universidad Industrial De Santander

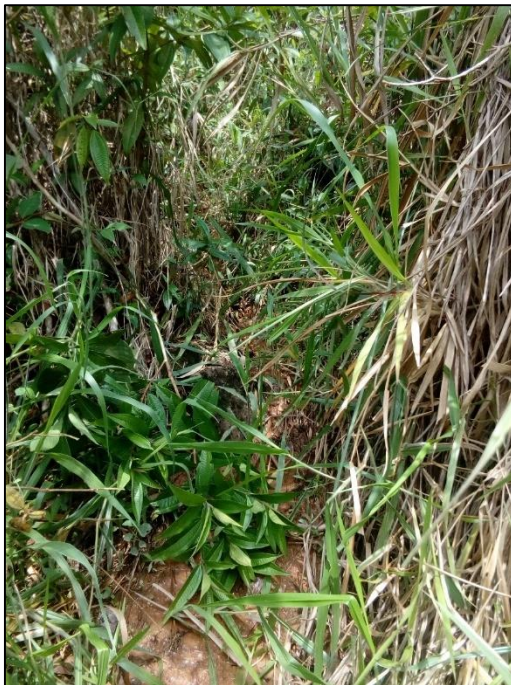
*Figura 87.* Drenaje natural, con flujos de aguas estacional (intermitente) presente hacia la cabecera del escarpe formado por el evento de 2013 ubicado al nororiente de la zona de estudio.

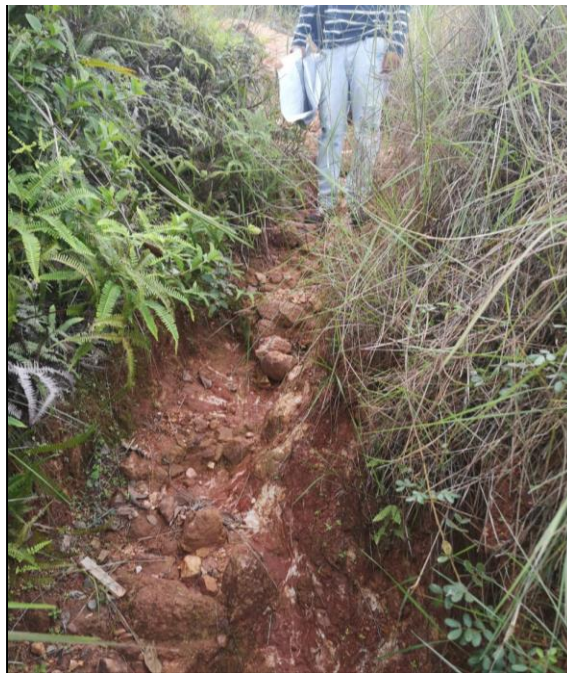
*Figura 90.* Drenaje efímero presente en cárcava aguas abajo a aproximadamente 80mts presente al suroriente de los tanques de agua ubicados en el Cerro La Cantera actuando como un canal natural para el escurrimiento de aguas.

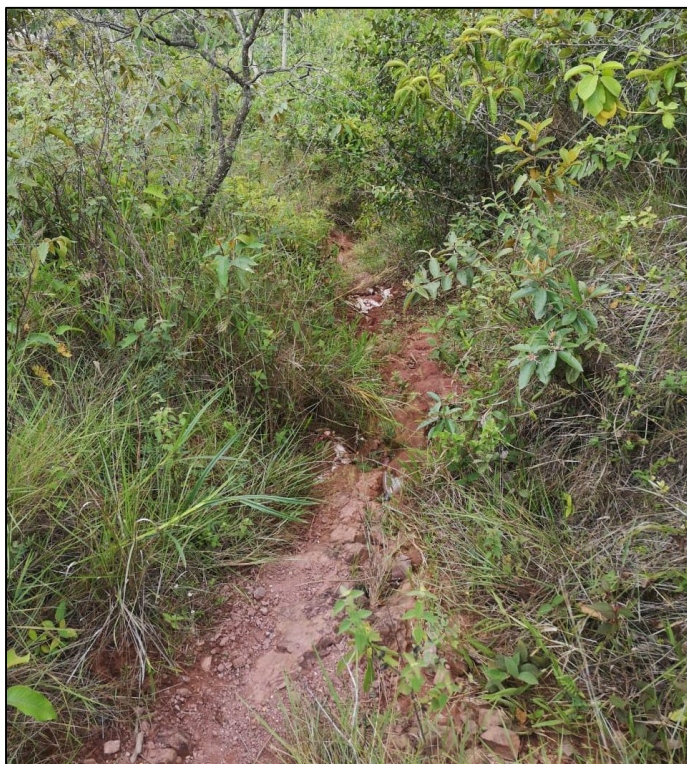
*Figura 91.* Drenaje efímero presente en bifurcación de cárcava aguas abajo a aproximadamente 80mts al suroriente de los tanques de agua ubicados en el Cerro La Cantera, actuando como canal natural.

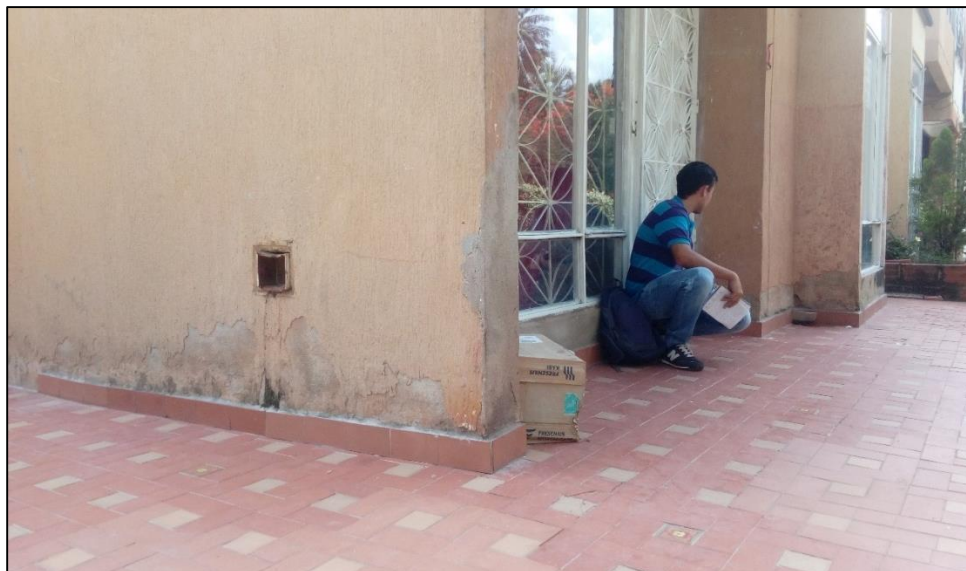
*Figura 92.* Humedad en zócalos en la casa 12 de la manzana L en el barrio Bariloche II. Imagen tomada en 29/Mayo/2019.

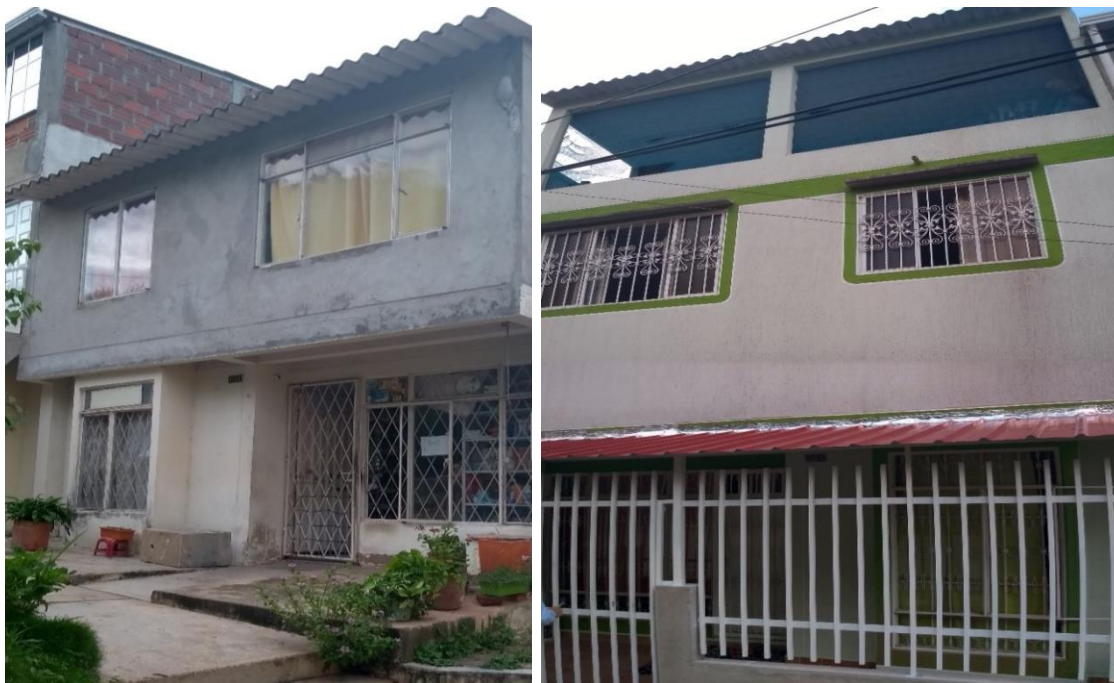
Es identificado que la mayor parte de las casas evaluadas (8) poseen dos pisos y las demás viviendas (7) presentan tres pisos como se observa en las Figuras 115 y 116. Todas las viviendas (14) poseen cimentaciones superficiales al igual que estructuralmente tienen vigas y columnas (cabe resaltar que en algunas viviendas no fue posible constatar), exceptuando una sola casa a esta última característica mencionada, en general poseen buenos materiales de construcción donde la mayoría evidencia estar construida en mampostería de arcilla confinada con elementos estructuras, así como acabados y pintura en buen estado, dominando los pisos en baldosa y en menor cantidad en cemento en lo posiblemente observado.

*Figura 115 y 116. Vivienda con tres pisos y dos ubicadas en la zona de estudio*

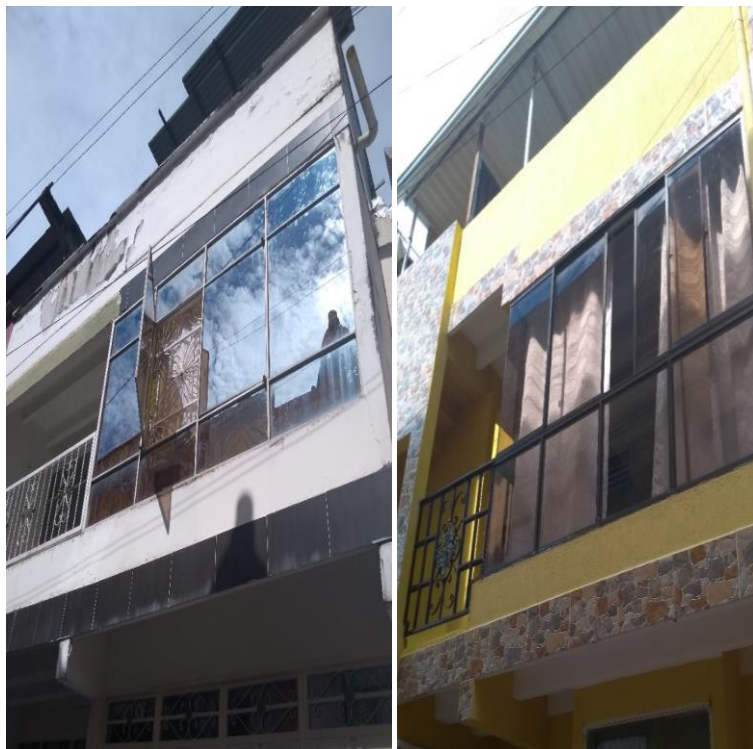
*Figura 117 y 118. Casas con cubierta metálica y tejas de zinc*

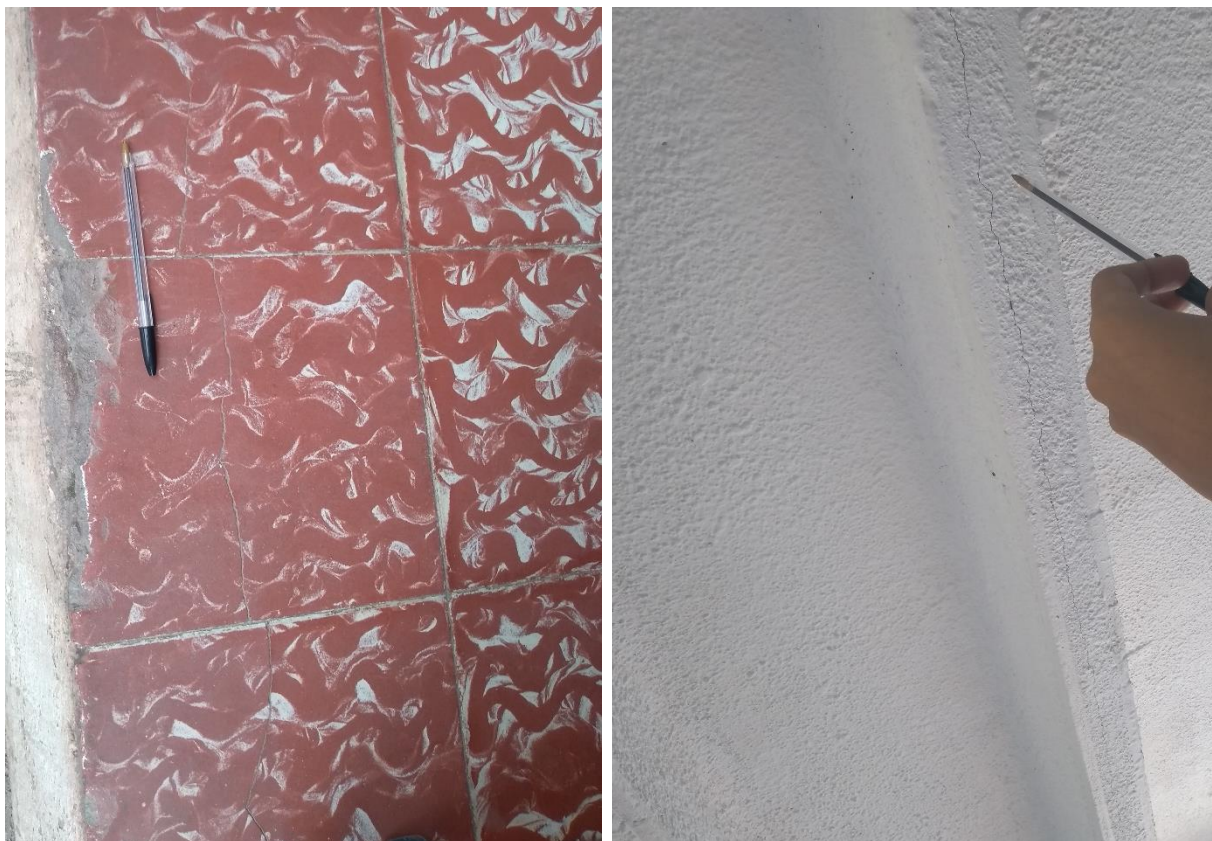
Las patologías constructivas son principalmente fisuramientos que se reflejan en paredes (3 casas), pisos (2 casas) y vigas (2 casas), conforme las Figuras 119 y 120, y a su vez existen humedades en dos casas como se observa en la Figura 121, la cuales se ubican en la parte inferior de paredes o zócalo siendo encontradas con baja densidad respecto a presencia e intensidad.

*Figura 119 y 120. Fisuras presentes en pisos y vigas.*

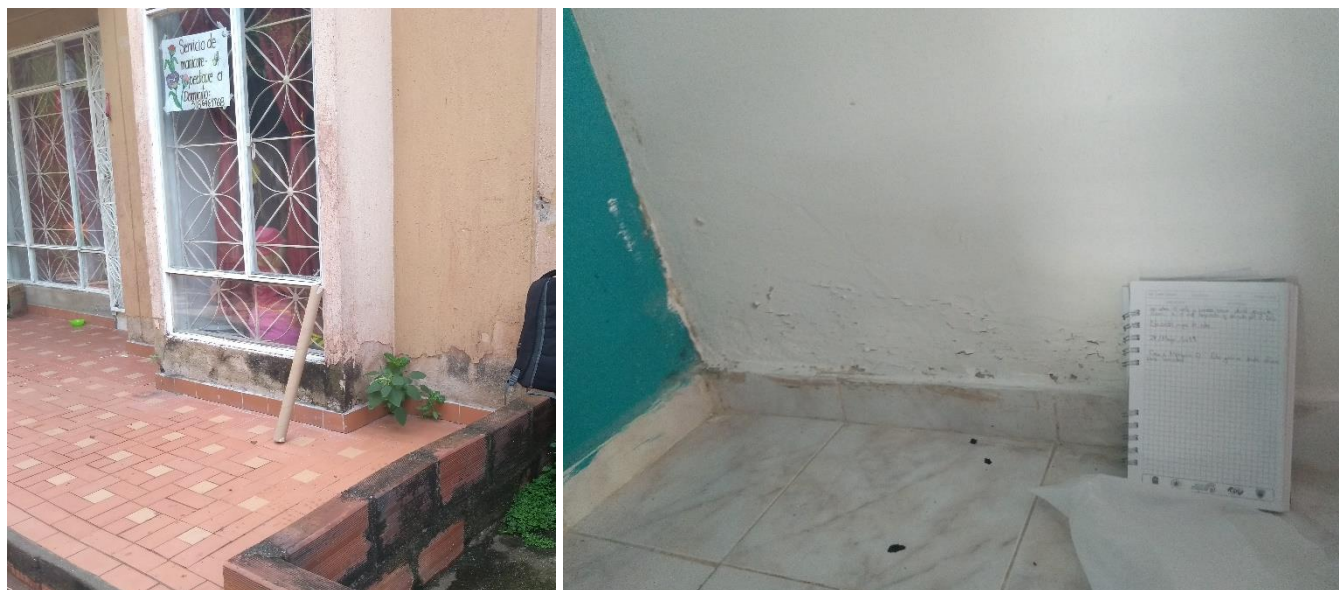
*Figura 121. Humedades en fachadas y muros de las viviendas examinadas*

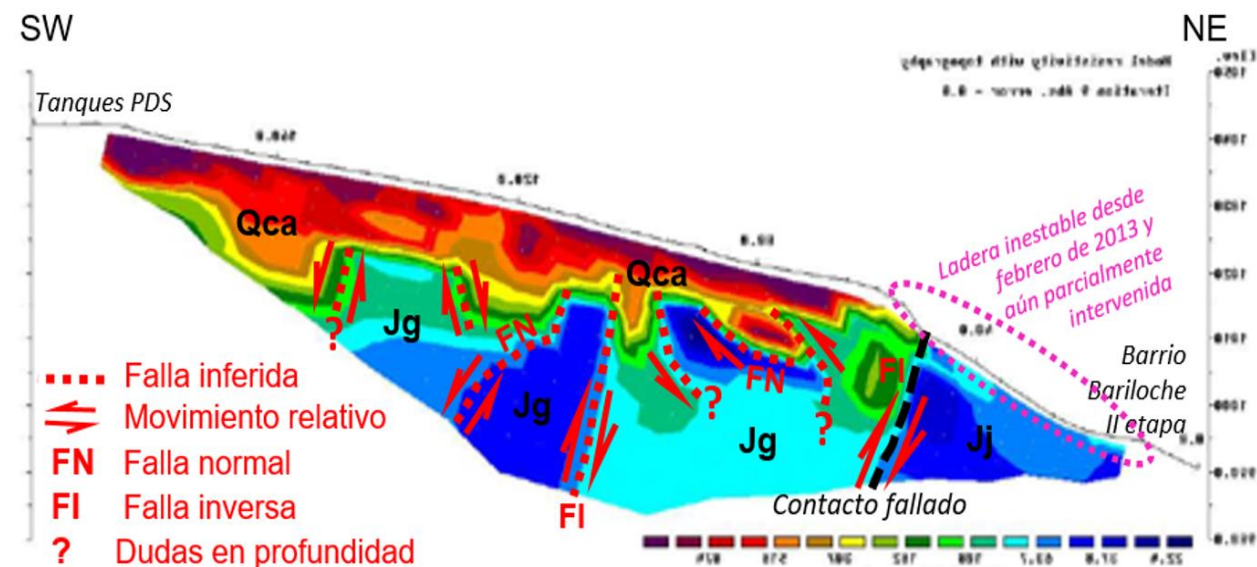
Así, la Figura 125, que fue reinterpretada de la imagen de tomografía EM 2D, se observan claramente las unidades geológico-geofísicas, con zonas de alta y baja resistividades.

Figura 125. Modelo Geológico-Geofísico (sobre imagen tomográfica EM), propuesto en la ladera occidental del barrio Bariloche II etapa. Nótese la disposición de la Formación Jordán (Jj), el Grupo Girón (Jg) y el coluvión antiguo (Qca) dentro de un importante sistema de fallas inverso, con fallamiento normal relacionado.

Como se nota, el aporte de los rasgos geoestructurales locales (esto es, la estratificación, las orientaciones marcadas de diaclasamientos y el sistema de fallamiento de tipo inverso, con sistemas secundarios normales, conjugados y de geometría ortogonal) son fuertes condicionantes en la tipología de las rupturas: esto significa que tales atributos endógenos definen las remociones en masa o movimientos de las laderas en consideración, antes detalladas.

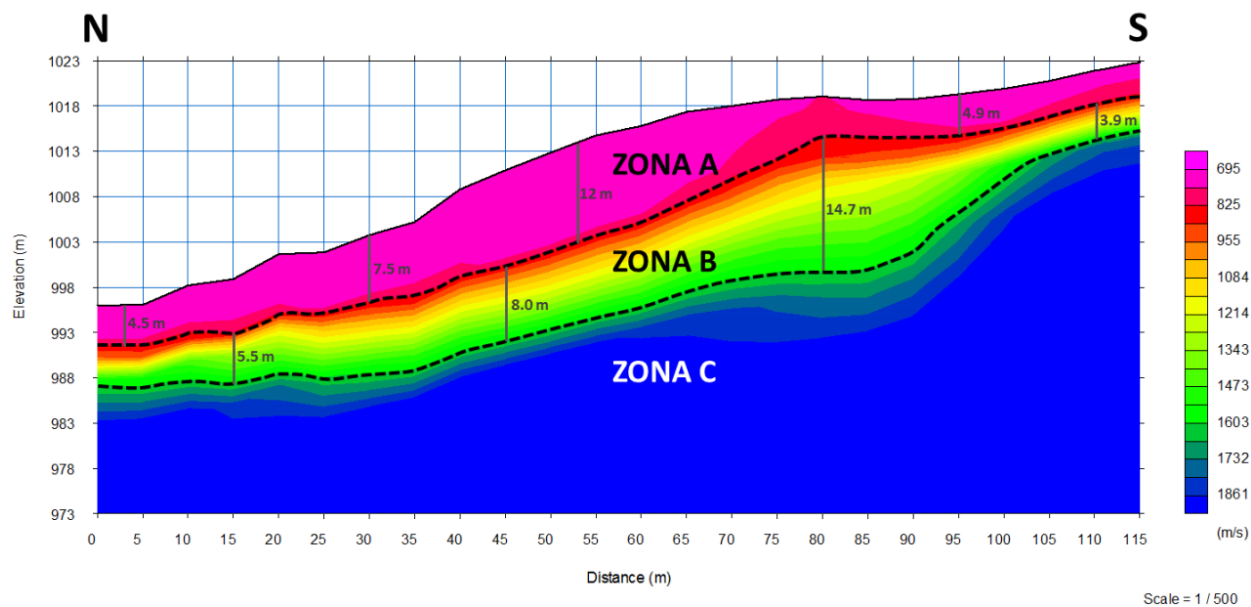
por encima de 9100 Ohm-m), definiendo espesores aproximados entre los 4.5 y 12.0 metros, y una zona subyacente, con bajas resistividades (de 148 a 7 Ohm-m) típicas de rocas de basamento jurásico, duras pero fracturadas y meteorizadas, con espesor variable desde 3.9 a 20.0 metros.

*Figura 126.* Resultado del ensayo de refracción sísmica, para el modelo de la tomografía 2D: son definidas tres zonas, explícitas dentro de los párrafos respectivos.

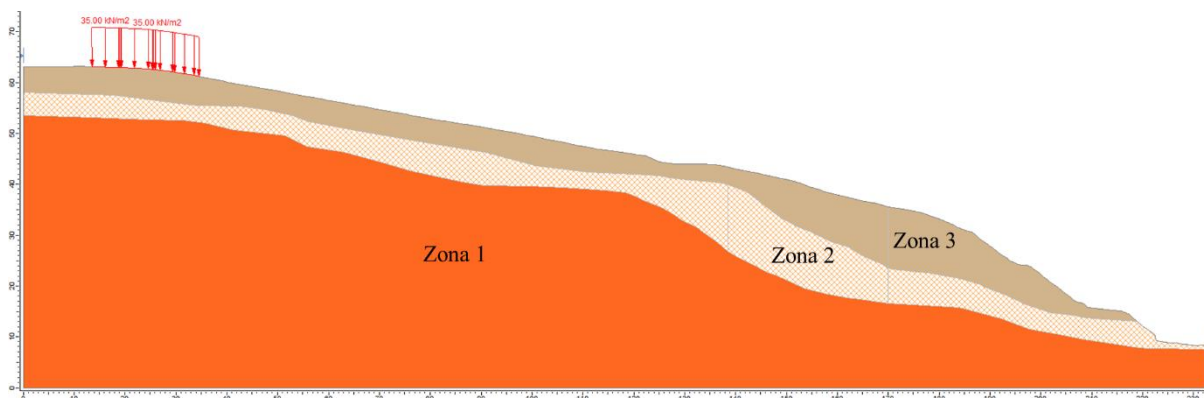
El perfil geológico – geotécnico estará entonces conformado por 3 capas o zonas homogéneas conforme a lo mostrado en la Figura 127. La zona 3 corresponde al material caracterizado como depósitos coluviales recientes, llenos antrópicos, material traslocado de excavaciones, y depósitos de los procesos morfodinámicos. Este material también aparece en la exploración geotécnica con espesores variables entre los 3 y los 5 metros, donde se pudo llevar a cabo la exploración a percusión y aparece registro de ensayo de penetración estándar, y las muestras se clasifican en su mayoría como arenas arcillosas. La zona 2 es un material poco traslocado, depósitos coluviales antiguos, suelo consolidado producto de la meteorización de las rocas subyacentes, donde los sondeos a rotación muestran núcleos de material arcillolimoso consolidado. La zona 1 corresponde

a las unidades de roca propiamente dichas de la Formación Jordán y el segmento inferior del Grupo Girón.

*Figura 127.* Resultado del ensayo de refracción sísmica, para el modelo de la tomografía 2D: son definidas tres zonas, explícitas dentro de los párrafos respectivos.
