Práctica Empresarial en la Alcaldía Municipal de Cimitarra Santander como Auxiliar de
Ingeniería Civil de la Oficina de Obras e Infraestructura

Trabajo de Grado para Optar al Título de Ingeniero Civil

Universidad Industrial de Santander

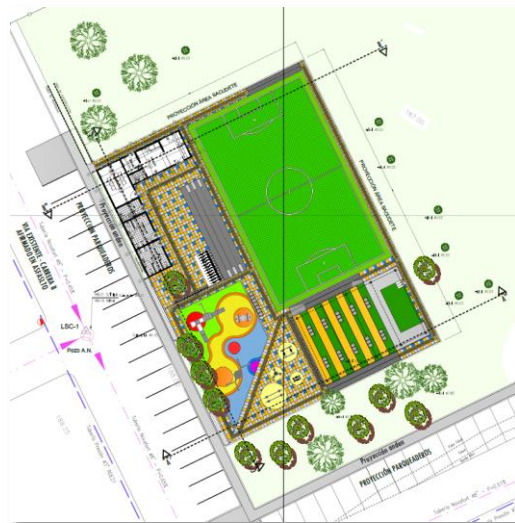
Figura16.

En la Figura 16 se muestra el diseño del contrato de obra No. 381 del 1 de junio del 2022, presentado como un proyecto de infraestructura, que se concibe como un espacio de encuentro que promueve el fortalecimiento del tejido social, brindando escenarios de paz, convivencia e inclusión social; en el cual la comunidad podrá disfrutar el tiempo libre positivamente, fortaleciendo y mejorando la sana convivencia ciudadana a través de la cultura, la creación y el deporte, así como la calidad de vida.

Diseño del proyecto de infraestructura proyecto Sacúdete al parque tipo 1, opción 1. Fuente Plano de localización general contrato 381 de 2022.

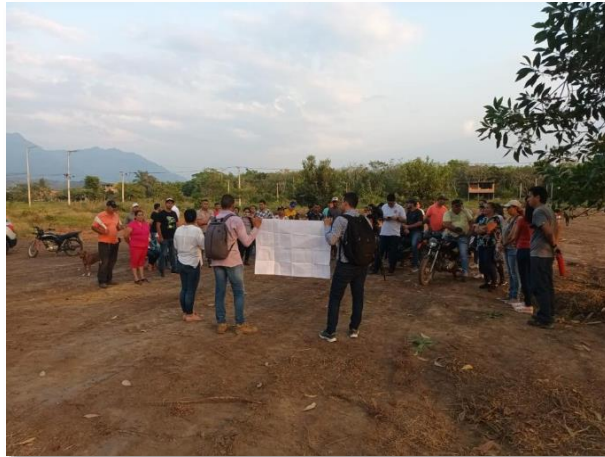
Figura17.

Se realizó la socialización del proyecto con las personas de la comunidad el día 28 de febrero de 2023, en las horas de la tarde, dando a conocer la empresa contratista, la obra que se tenía

proyectada para entregar en el sitio y dando respuesta a dudas que tenían las personas presentes (Figura 17).

Socialización con la comunidad
