Caracterización Geológica Y Geomorfológica Aplicada al Análisis de Estabilidad de Taludes del Corredor Vial Bucaramanga – Barrancabermeja, En el Sector Km 64+570 al Km 68+720.

Trabajo de Grado para Optar el título de Geólogo

Universidad Industrial De Santander
Facultad De Ingenierías Físico-Químicas
Escuela De Geología
Bucaramanga

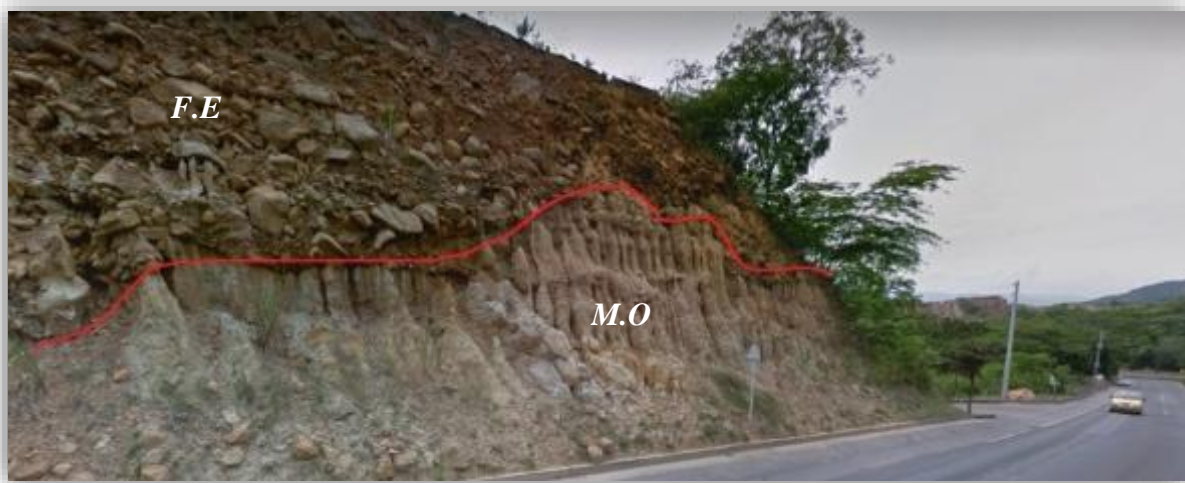
Figura 7. Cabalgamiento de la Falla del Río de Oro emplazando la Formación Girón sobre depósitos del miembro Órganos (Abanico de Bucaramanga). F.E (Flujo de Escombros provenientes de la Fm. Girón desagregada en la zona de falla), M.O (Miembro Órganos).

Como se mencionó anteriormente, en la zona se encontraron puntualmente depósitos coluviales provenientes de la F. Girón sobre suelos del miembro órganos, lo que implica una actividad cuaternaria de la falla del Suarez (figura 7).

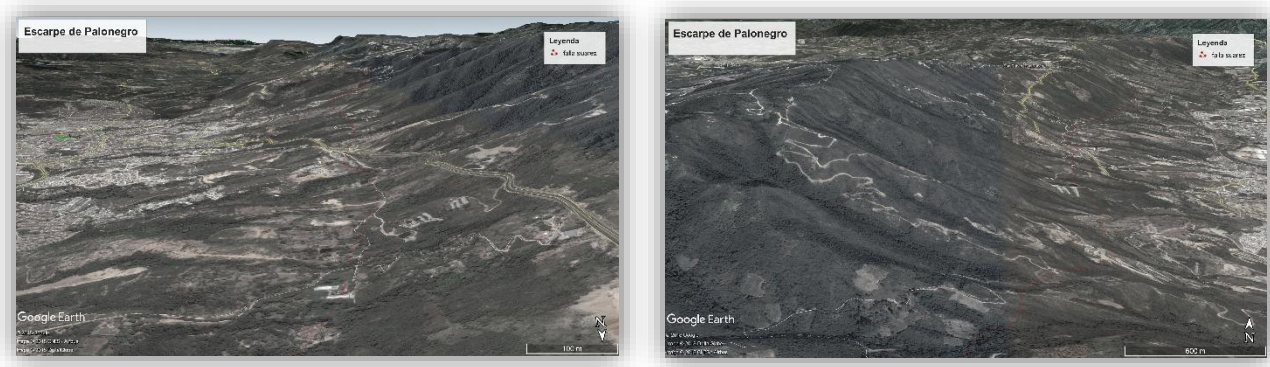
4.1.2 Escarpe de Palonegro/Cantalta (*Unidad geomorfológica*): Regionalmente es muy notoria la presencia del escarpe asociado con la Falla Suárez que en la zona de estudio se conoce como el escarpe de Palonegro. INGEOMINAS (2008) describe sus características así: “este varía en altura entre 450 m y 720 m sobre el actual nivel del Río de Oro y entre 270 m y 620 m respectivamente sobre el nivel superior de los depósitos del Abanico a su pie (INGEOMINAS, 2008).

Figura 12. Escarpe de Palonegro/Cantalta, conocido localmente simplemente como escarpe de Palonegro, Resaltado en rojo, Trazo de la falla Suarez y en Amarillo, Vía de estudio. Tomado de: Google Earth (2018).

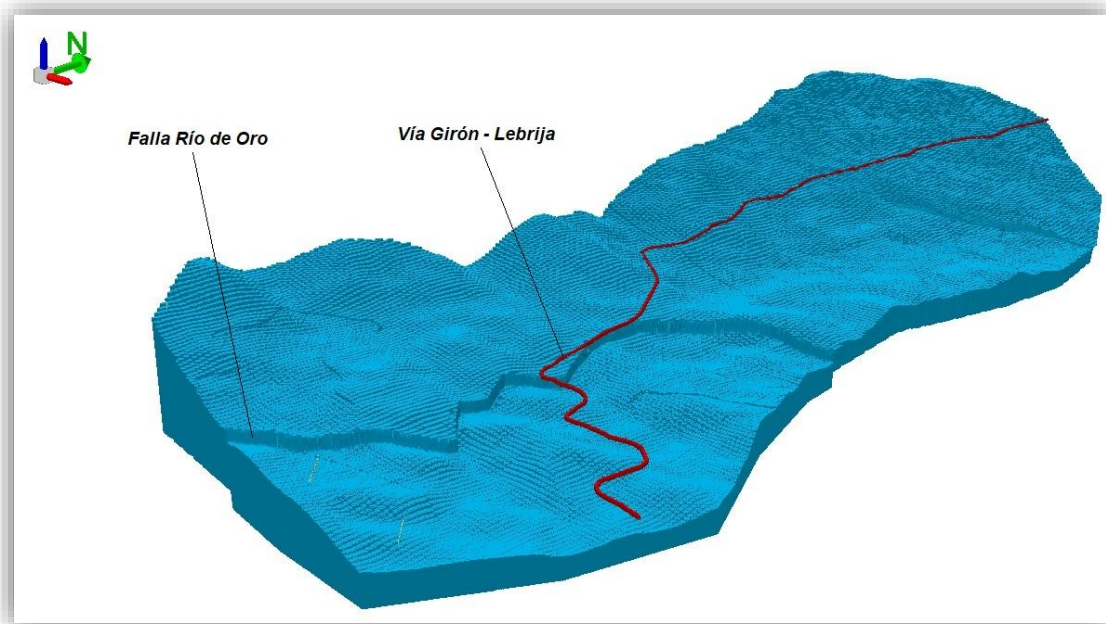
Figura A.16. Unidad Girón en 3D mostrando la falla Río de Oro.

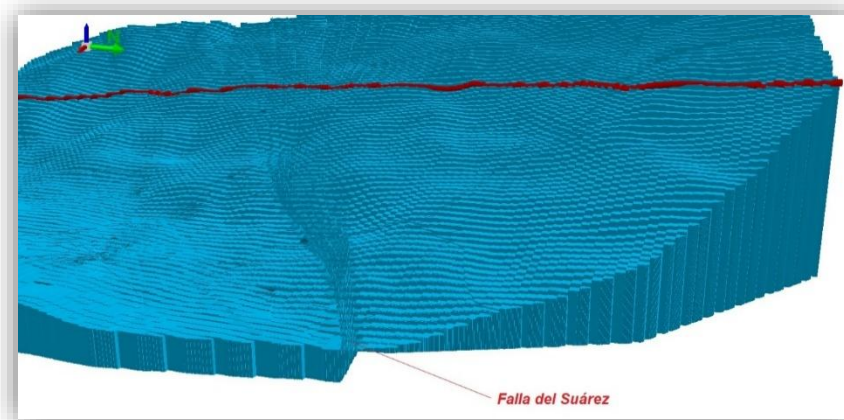
Figura A.17. Unidad Girón 3D mostrando la falla del Suárez.

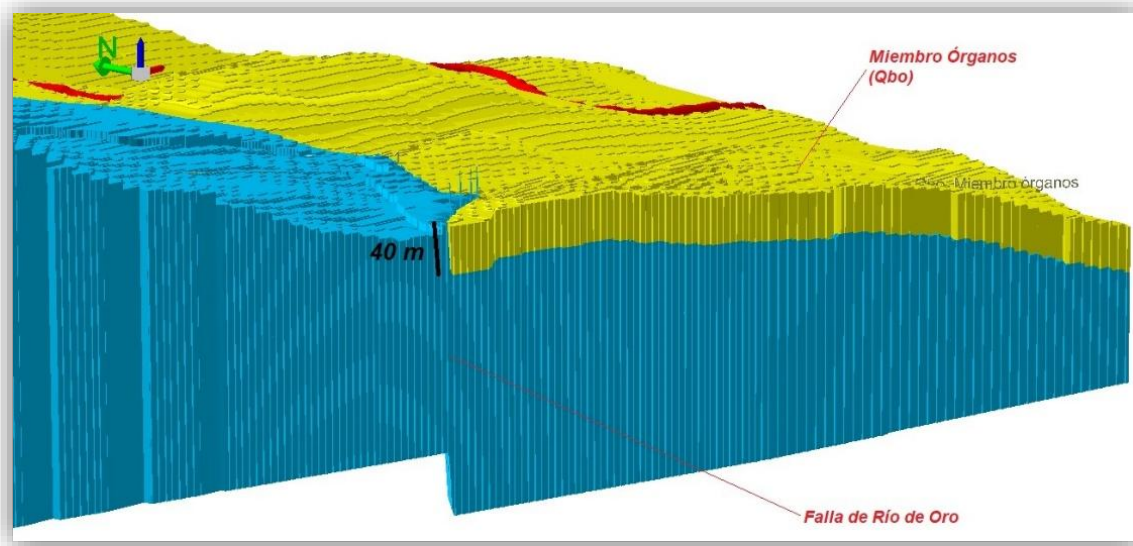
El miembro Órganos de la formación Bucaramanga (Qbo) suprayace a la unidad Girón. En la figura 6.19 se muestra esta Qbo en 3D. También se observa que el bloque colgante de la falla de Río de Oro se ha salido una distancia de 40 m.

Figura A.18. Unidad Girón 3D mostrando la falla del Suárez.

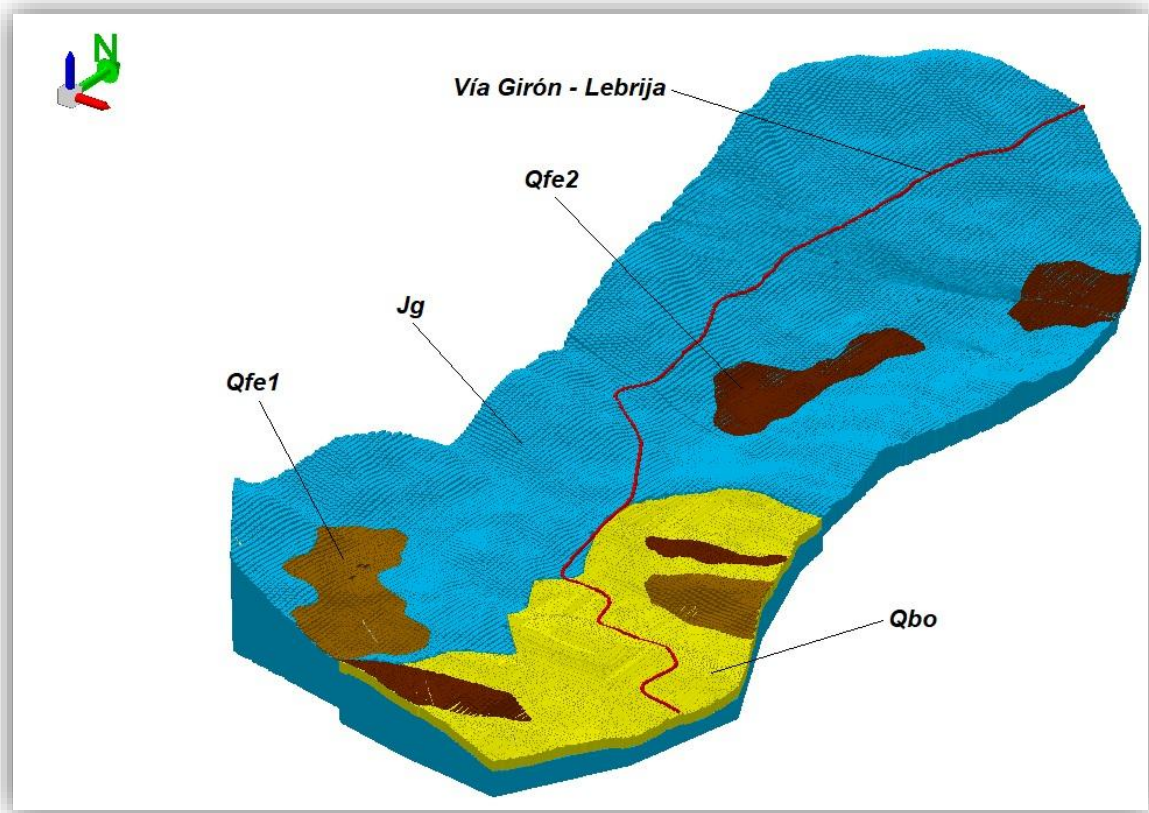
Figura A.19. Modelo geológico 3D final.

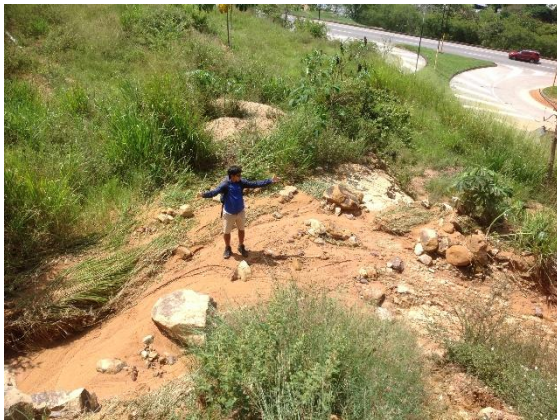
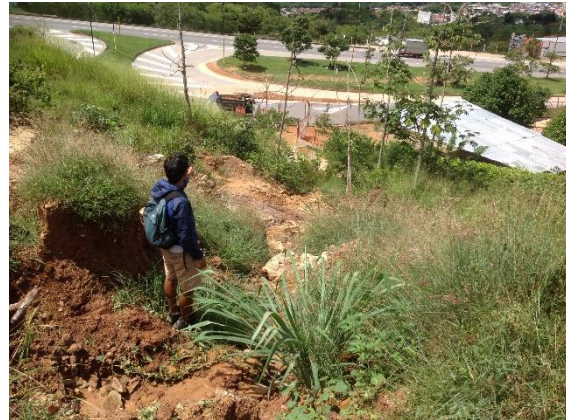
Fotografía

Departamento: SANTANDER
Municipio: GIRÓN
Vereda: Carrizal
Altura: 889 m
Sitio: Pie del movimiento
Referentes Geográficos: Vereda Carrizal, vía aeropuerto, sobre el segundo retorno, en la ladera interna.
Abcisado: Km 67 + 210
Latitud: 7,079608
Longitud: -73,184874°

Clase de Daño	Clasificación	Tipo de Daño
Infraestructura	DL: Daño muy leve	Carretera
