**INTERVENTORÍA PARA LOS PROYECTOS DE CONSTRUCCIÓN DE
VIVIENDA DE INTERÉS SOCIAL EN ALTURAS “MIRADORES DEL LIMONAR”
Y “ALTOS DEL CAMPESTRE” POR PARTE DE LA UNIÓN TEMPORAL
LIMONAR CAMPESTRE**

2010

**Trabajo de Grado para Optar al Título de
Ingeniero Civil**

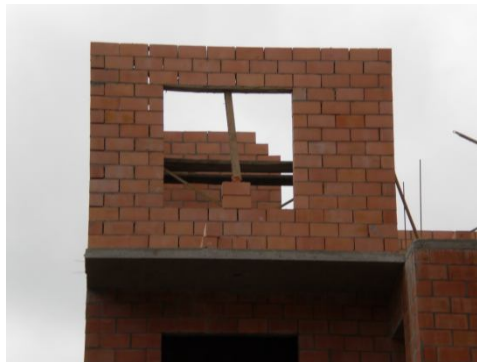
- La interventoría ordeno al constructor demoler un muro que no fue construido adecuadamente (Ver figura 30), en el cuarto piso de la Torre 2 Sur del proyecto Miradores del Limonar.

Figura 32. Muro mal construido.

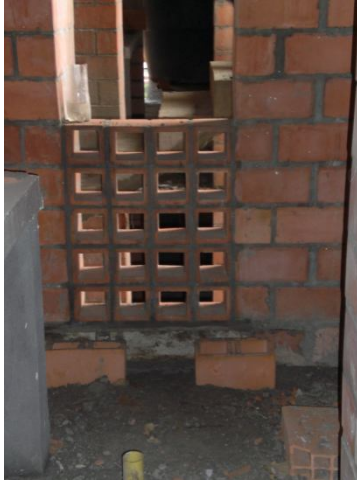
Figura 45. Muro calado en cocina.

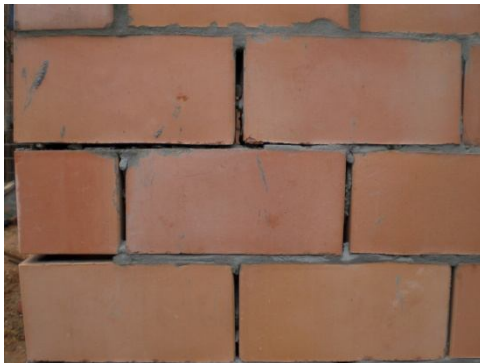
- Una vez más, la interventoría le pidió al contratista la demolición de un tramo de muro por mala ejecución de los procesos constructivos (ver figura 45). Esta vez fue en el primer entepiso de la Torre 1 Norte del proyecto Miradores del Limonar.

Figura 47. Muro mal construido.

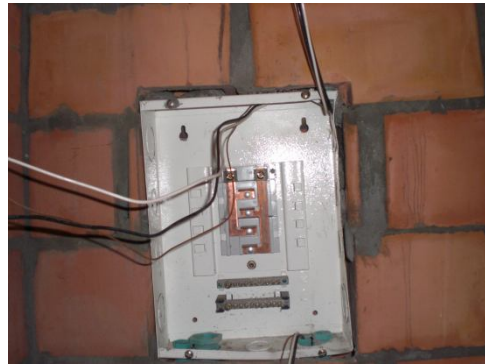
- Después de realizar una inspección a la obra Miradores del Limonar, se descubrieron algunos tableros de distribución eléctricos inapropiadamente instalados en la mampostería (ver figura 66), así mismo, se pueden identificar marcas distintas de este elemento en diferentes apartamentos. A raíz de esto se impartió al constructor la orden de corregir estas anomalías.

Figura 68. Tablero de distribución.

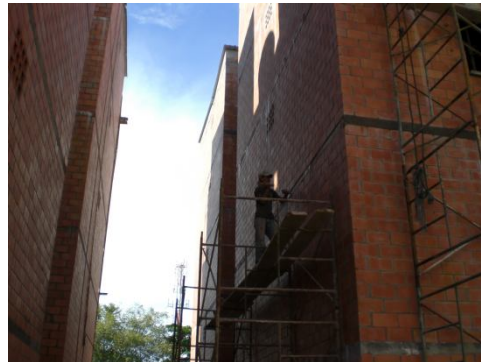
Figura 124. Reparación de bordes de placas.

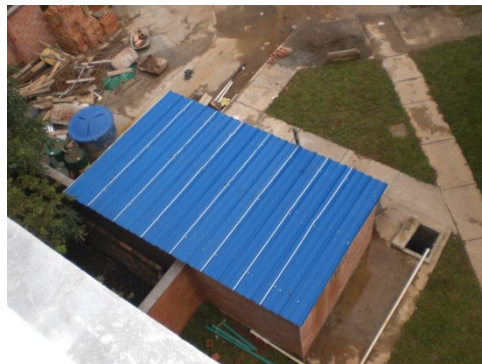
Figura 132. Cuarto de maquinas y basuras.

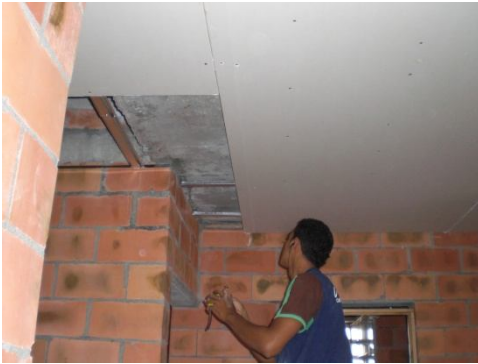
Figura 133. Instalación de cielorraso.

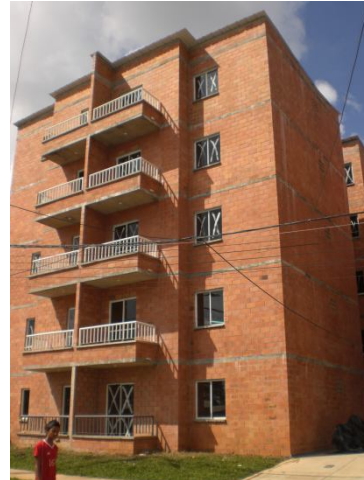
Figura 140. Torre B a la fecha

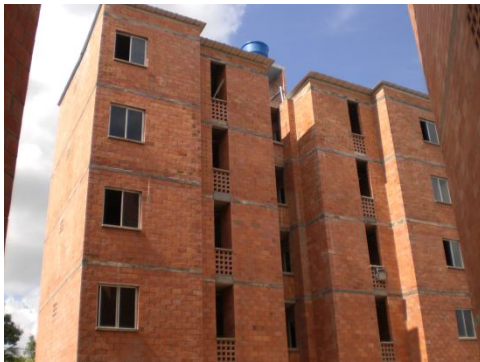
Figura 141. Torre C a la fecha.

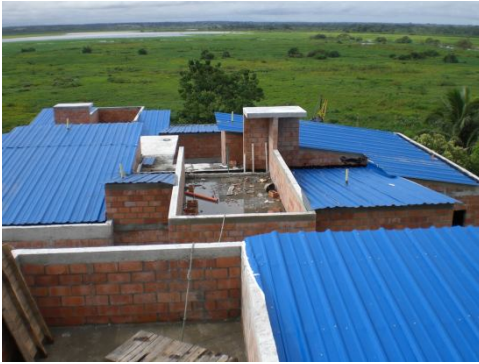
Figura 143. Cubierta Torre 2 Sur.

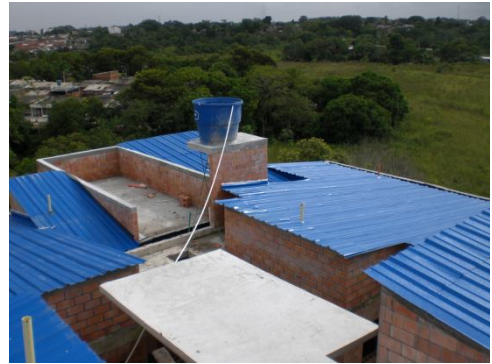
Figura 144. Cubierta Torre 2 Norte.

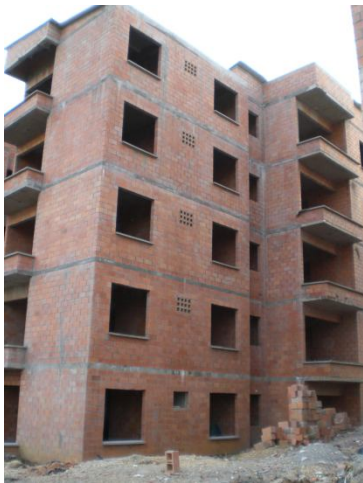
Figura 145. Torre 1 Sur a la fecha.
