Daños por sismos en edificaciones del área de influencia del nido de la Mesa de los Santos 2008-  
2018

Monografía para Optar el Título de  
Especialista en Estructuras

Universidad Industrial de Santander

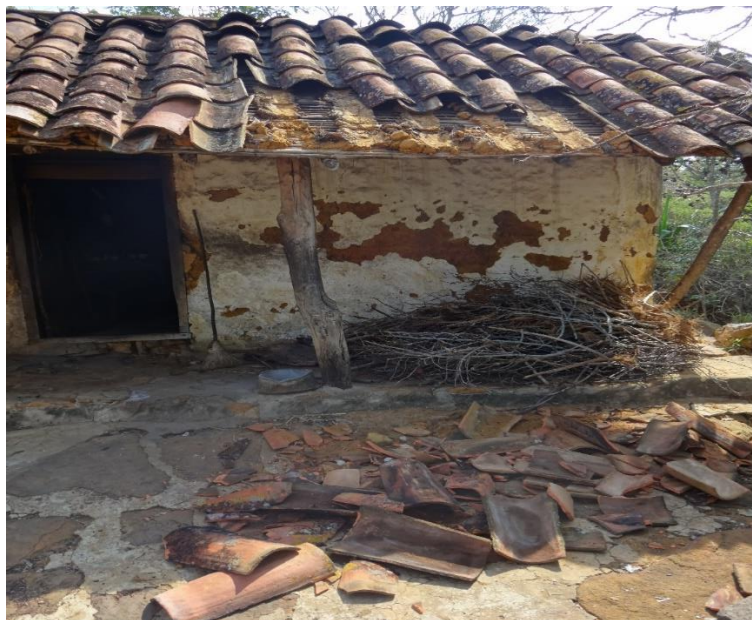
**3.1.1 Mampostería en adobe o tapia pisada.** Las edificaciones de adobe y tapia pisada presentan usualmente unas características constructivas que contribuyen a aumentar su vulnerabilidad sísmica. Frecuentemente la edad de estas edificaciones y el deterioro de las propiedades mecánicas de sus materiales llevan a una disminución adicional de su capacidad de soportar un terremoto. Este sistema se presenta en las edificaciones más antiguas del área metropolitana de Bucaramanga, sin embargo, en los municipios de La Mesa de los Santos, Rionegro y Betulia estas edificaciones prevalecen, debido a que la mayoría fueron realizadas en el pasado a partir de reglas empíricas y diseñadas solo para soportar acciones gravitacionales. (Yamin et.al, 2007)

*Figura 19.* Edificación en Tapia pisada afectada en la Mesa de los Santos por el sismo del 10 de marzo del 2015. Adaptado: Alcaldía de Los Santos (2015). Acta Diligencia de Demolición Sobre Vivienda No Habitable y en Estado de Ruina. Los Santos-Santander.

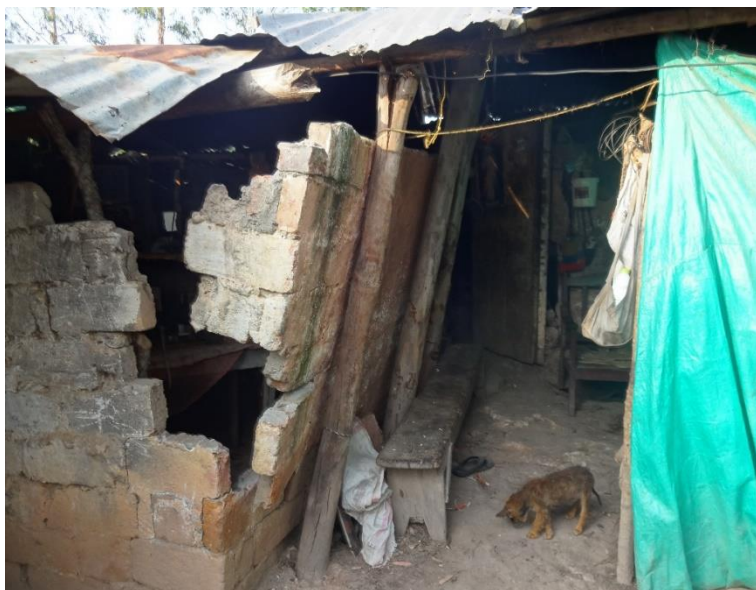
Este tipo de edificación también es muy común encontrarlo en el área metropolitana de Bucaramanga, en La Mesa de los Santos, Betulia y Rionegro, debido a que construyen edificaciones que no cumplen con los requisitos mínimos de la NSR-10 al no poseer el respectivo confinamiento y en muchas ocasiones una adecuada cimentación o carecen de ella, lo cual deja expuesta a estas edificaciones a diferentes fallas.

*Figura 20.* Edificación en Mampostería no confinada afectada en la Mesa de los Santos por el sismo del 10 de marzo del 2015. Adaptado: Alcaldía de Los Santos (2015). Acta Diligencia de Demolición Sobre Vivienda No Habitable y en Estado de Ruina. Los Santos-Santander.

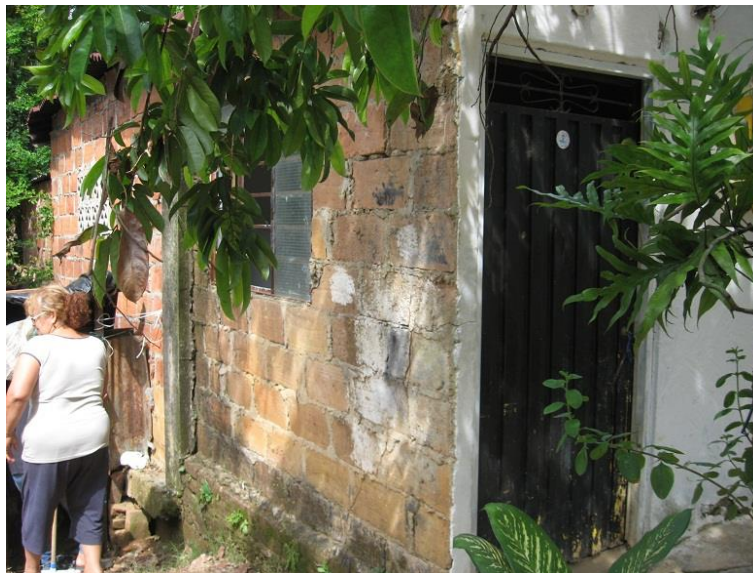
*Figura 21.* Edificación en mampostería confinada, que no sigue los parámetros exigidos por la NSR-10 y es afectada en Piedecuesta Santander, por el sismo del 10 de marzo del 2015. Adaptado: Alcaldía de Los Santos (2015). Acta Diligencia de Demolición Sobre Vivienda No Habitable y en Estado de Ruina. Los Santos-Santander.

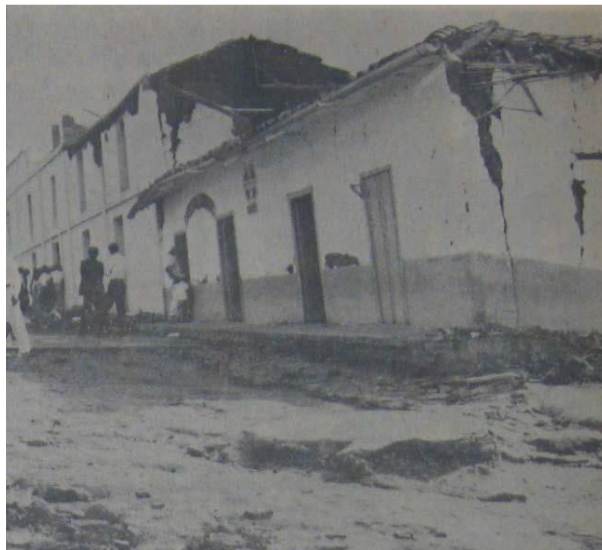
*Figura 23.* Betulia, 1967 Adaptado: Quintero, F. and Jaramillo, M. (2019). El drama que viven en Rionegro y Betulia los afectados por el temblor. EL TIEMPO. Recuperado de: <https://www.eltiempo.com/archivo/documento/CMS-15382237>.

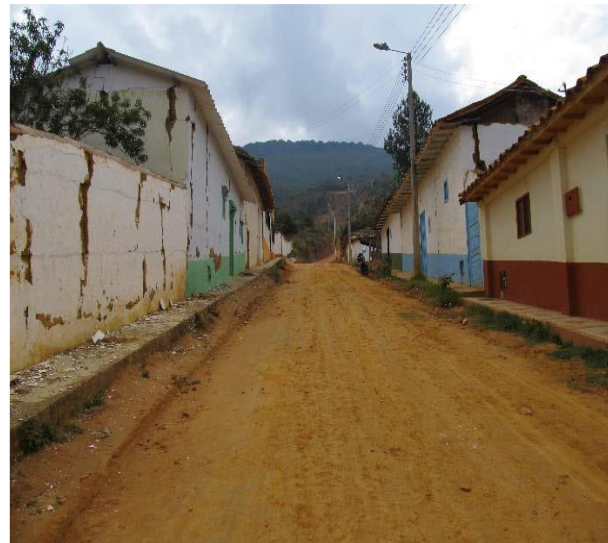
*Figura 24.* Betulia 2015 Adaptado: Quintero, F. and Jaramillo, M. (2019). El drama que viven en Rionegro y Betulia los afectados por el temblor. EL TIEMPO. Recuperado de: <https://www.eltiempo.com/archivo/documento/CMS-15382237..>

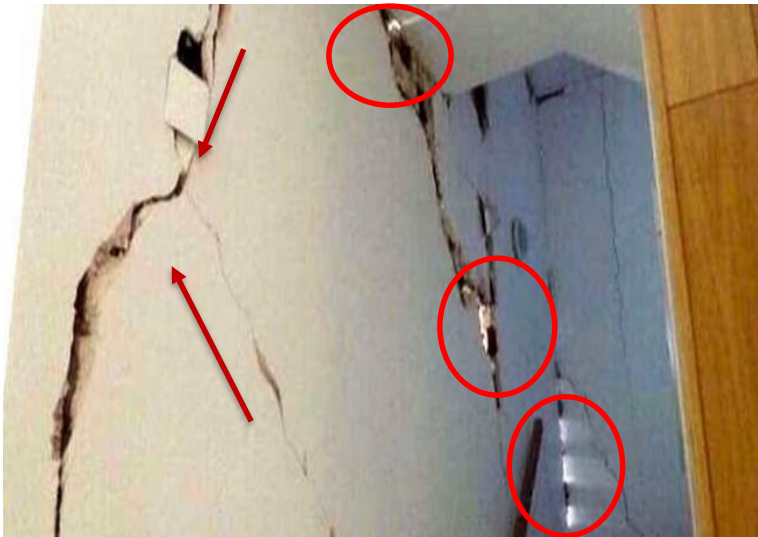
Figura 32. Edificación de la ciudad de Bucaramanga afectada por el sismo del 10 de marzo del 2015. Adaptado: Alcaldía de Floridablanca (Floridablanca. 2015). Galería Fotográfica del reporte de daños provocados por el sismo del 10 de marzo del 2015. Floridablanca-Santander.

| SINTOMATOLOGÍA | CAUSAS |
|---|---|
| <ul style="list-style-type: none"><li>• Se presentan grietas en forma de X en los muros.</li><li>• Se observa desconcha miento del concreto en el muro que ha fallado durante el sismo.</li><li>• Se observan fisuras en los muros y en las conexiones entre el muro y l columna, y entre el muro y la viga de apoyo.</li><li>• Se observan grietas en la columna.</li></ul> | <ul style="list-style-type: none"><li>• Las fuerzas cortantes impuestas por los sismos, originan fallas por tensión diagonal. La manifestación típica son fallas aproximadamente en ángulos de 45°.</li><li>• Hay muy poca resistencia a la tensión diagonal.</li><li>• Falta de acero en los muros.</li><li>• Aunque no representa peligro de colapso ante una repetición inmediata del sismo, se recomienda su reparación lo más pronto posible.</li></ul> |

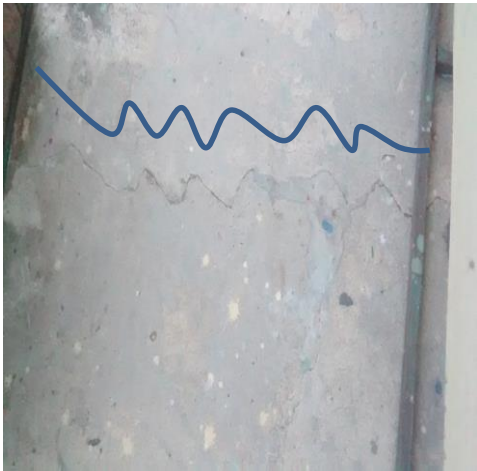
*Figura 43. Grietas horizontales en el piso de la edificación Héroes del silencio de Bucaramanga. Adaptado: Alcaldía de Floridablanca (Floridablanca. 2015). Galería Fotográfica del reporte de daños provocados por el sismo del 10 de marzo del 2015. Floridablanca-Santander.*

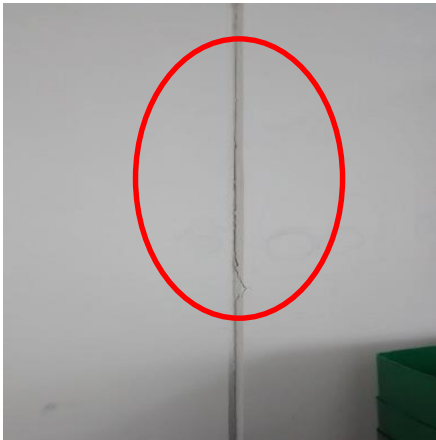
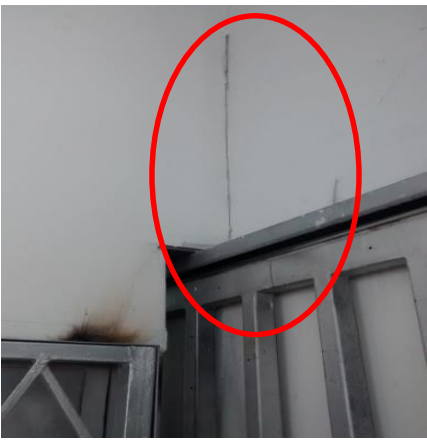
*Figura 44. Grietas en las conexiones en San Andresito Centro Bucaramanga. Adaptado: Alcaldía de Floridablanca (Floridablanca. 2015). Galería Fotográfica del reporte de daños provocados por el sismo del 10 de marzo del 2015. Floridablanca-Santander.*

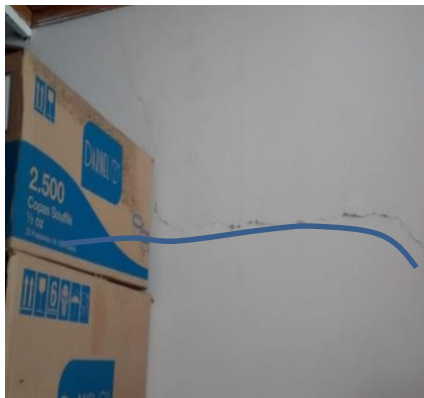
Figura 45. Grietas Horizontales en los muros en San Andresito Centro Bucaramanga.  
Adaptado: Alcaldía de Floridablanca (Floridablanca. 2015). Galería Fotográfica del reporte de daños provocados por el sismo del 10 de marzo del 2015. Floridablanca-Santander.

| SINTOMATOLOGÍA | CAUSAS |
|---|---|
| <ul style="list-style-type: none"><li>• Se presentan grietas horizontales en los muros.</li><li>• Se generaron grietas entre las conexiones.</li><li>• Posible movimiento en el plano o fuera de él, en la parte del muro que se conecta con la Viga.</li><li>• Muros fisurados en las esquinas.</li></ul> | <ul style="list-style-type: none"><li>• Las grietas horizontales en los muros representan esfuerzos a tracción a los que se sometieron.</li><li>• Las grietas entre las conexiones se pueden atribuir a una falta de acero y una mala conexión, la viga posee más rigidez creando esfuerzos en el muro que este no soporta y se agrieta.</li></ul> |

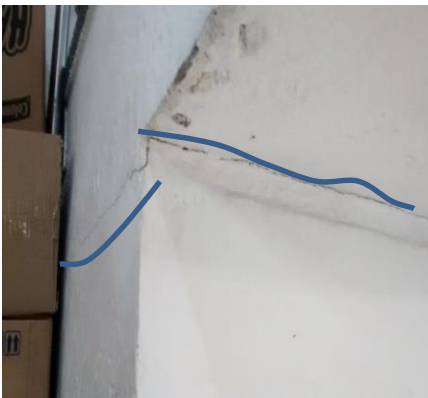
Figura 46. Grietas Horizontales en conexiones con la placa en San Andresito Centro Bucaramanga,  
Adaptado: Alcaldía de Floridablanca (Floridablanca. 2015). Galería Fotográfica del reporte de daños provocados por el sismo del 10 de marzo del 2015. Floridablanca-Santander.

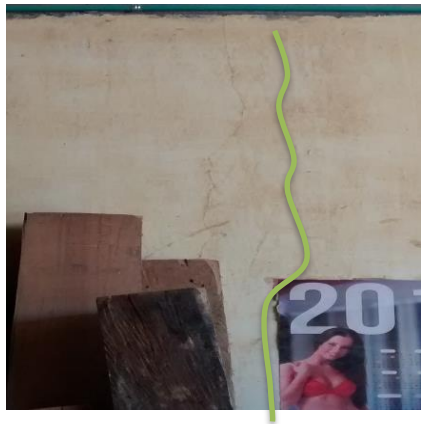
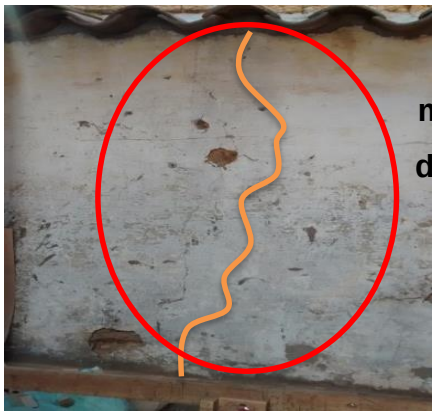
Perdidas de material y signos de deterioro de la ESTRUCTURA

Figura 48. Localización de fisuras verticales en estructura del área metropolitana de Bucaramanga afectada por el sismo  
Adaptado: Alcaldía de Floridablanca (Floridablanca. 2015). Galería Fotográfica del reporte de daños provocados por el sismo del 10 de marzo del 2015. Floridablanca-Santander.

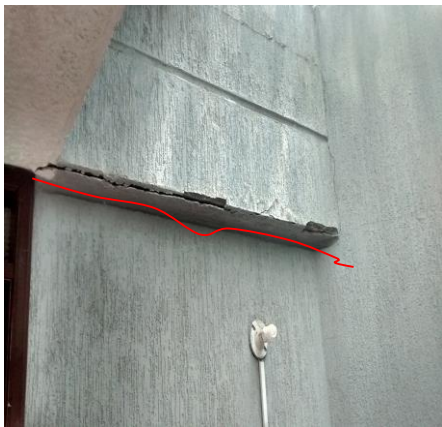
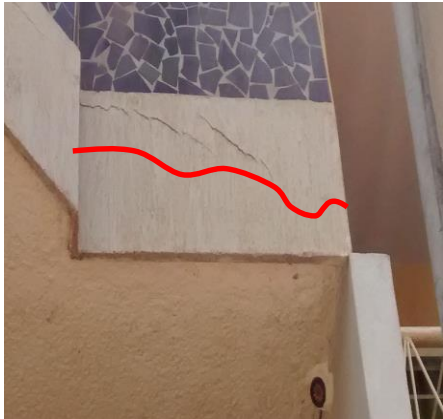
Figura 49. Localización de fisuras Horizontales en la edificación GAF del área metropolitana de Bucaramanga afectada por el sismo.  
Adaptado: Alcaldía de Floridablanca (Floridablanca. 2015). Galería Fotográfica del reporte de daños provocados por el sismo del 10 de marzo del 2015. Floridablanca-Santander.

La mayoría de edificios afectados están diseñados con un sistema estructural de pórtico, y podemos observar que son edificaciones viejas que y por esta razón son más susceptibles a daños provocados por sismos debido a que estas tienen un nivel de deterioro mayor.

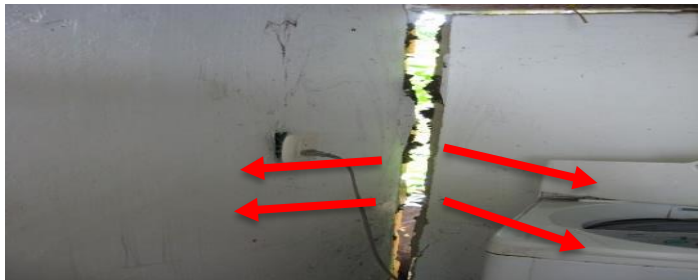
Figura 51. Desprendimiento de muros en vivienda en el área metropolitana de Bucaramanga. Adaptado: Alcaldía de Floridablanca (Floridablanca. 2015). Galería Fotográfica del reporte de daños provocados por el sismo del 10 de marzo del 2015. Floridablanca-Santander.

Estos muros se desprendieron debido a que el sistema estructural de la vivienda no es el adecuado, ya que carece del respectivo confinamiento columnas, vigas que soporten y ayuden a distribuir las cargas a adecuadamente en especial cuando se someten a sobreesfuerzos por un fenómeno de gran magnitud como un sismo de la magnitud del ocurrido el 10 de marzo del 2015 y por la zona de amenaza sísmica donde se encuentran ubicadas estas edificaciones.

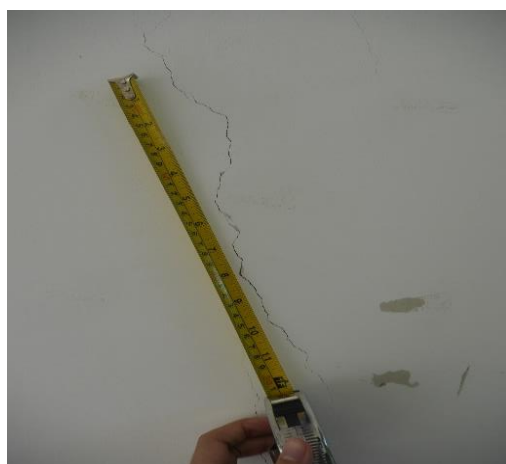
*Figura 56.* Muro de la Universidad industrial de Santanderque presento grietas leves tras el sismo del 10 de marzo del 2015.

El muro presento grietas leves a causa de las cargas sometidas por el sismo del 10 de marzo del 2015, son grietas de 2mm, que no comprometen la integridad estructural de la edificación y para su rehabilitación es un proceso de recubrimiento sencillo.

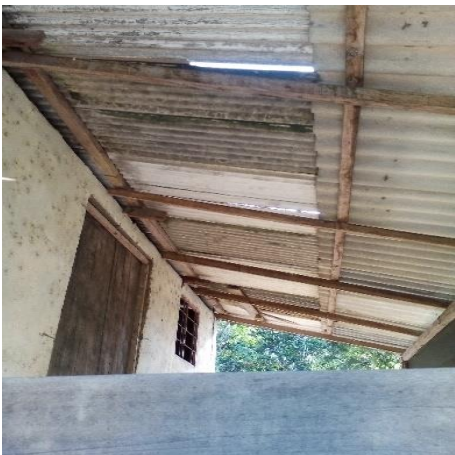
*Figura 57 . Evidencia de daño en la cubierta de la vivienda.*  
Adaptado: Alcaldía de Betulia (2015). Galería Fotográfica del reporte de daños provocados por el sismo del 10 de marzo del 2015. Floridablanca-Santander.

| SINTOMATOLOGÍA | CAUSAS |
|---|---|
| <ul style="list-style-type: none"><li>• Se generaron grietas en los muros en dirección aproximada de 45°.</li><li>• Se provocaron daños en las cubiertas de la mayoría de las casas.</li></ul> | <ul style="list-style-type: none"><li>• Los muros fueron sometidos a un esfuerzo a cortante alto, en ocasiones por otros elementos más rígidos quienes provocan este esfuerzo en los muros.</li><li>• La cubierta no tiene un diseño estructural lo que la hizo vulnerable a los daños presentados.</li></ul> |

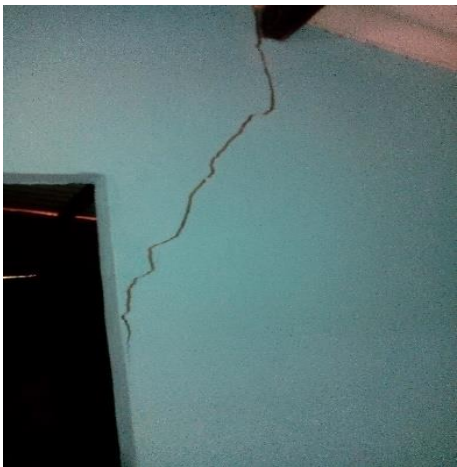
*Figura 58. Grietas en Muro de mampostería debido a esa sobre esfuerzos.*  
Adaptado: Alcaldía de Betulia (2015). Galería Fotográfica del reporte de daños provocados por el sismo del 10 de marzo del 2015. Floridablanca-Santander.

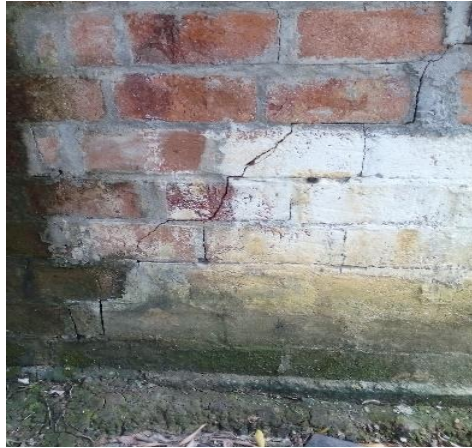
*Figura 59.* Grieta inclinada en ladrillo de mampostería.

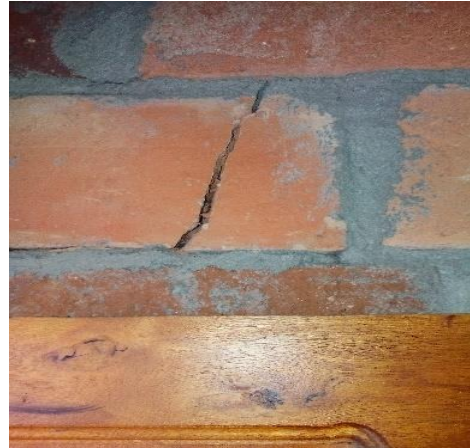
*Figura 60.* Grieta inclinada en muro de mampostería de vivienda afectada.

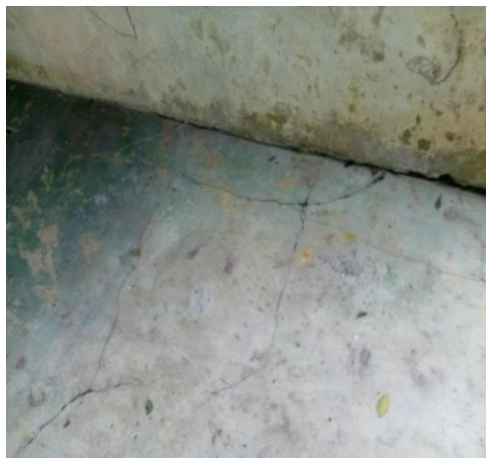
*Figura 65.* Grietas en losa de concreto.  
Adaptado: Alcaldía de Betulia (2015). Galería Fotográfica 10 de marzo del 2015. Floridablanca-Santander

En la losa se presentaron grietas longitudinales excesivas por flexiones excesivas ejercidas por el sismo del 10 de marzo del 2015.

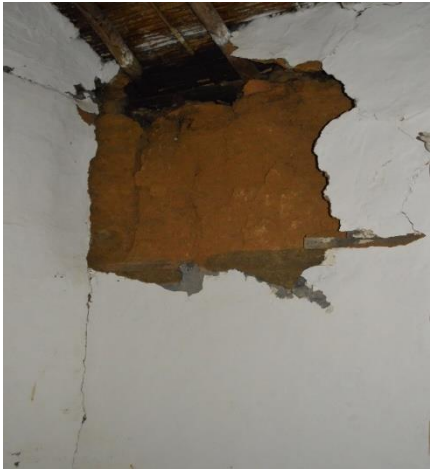
Figura 69. Muro de tapia parcialmente colapsado por conexiones con elementos de madera.  
Adaptado: Alcaldía de Betulia (2015). Galería Fotográfica 10 de marzo del 2015. Floridablanca-Santander

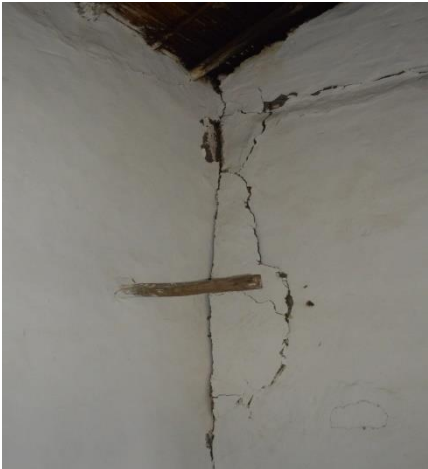
Figura 70. Grietas y fallas en muro de tapia pisada en conexiones entre estos.  
Adaptado: Alcaldía de Betulia (2015). Galería Fotográfica 10 de marzo del 2015. Floridablanca-Santander

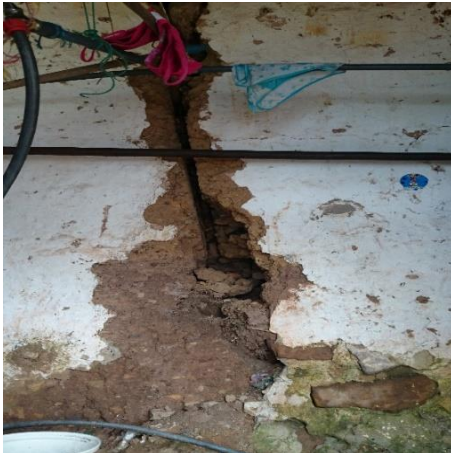
*Figura 72.* Grietas y señales de deterioro en la edificación de tapia pisada en Betulia.  
Adaptado: Alcaldía de Betulia (2015). Galería Fotográfica 10 de marzo del 2015. Floridablanca-Santander

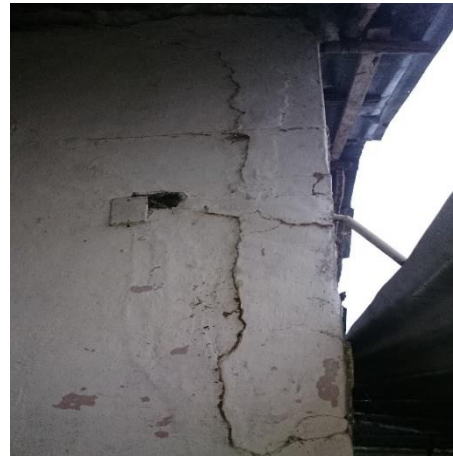
*Figura 73.* Grietas verticales al borde el Muro en Tapia en Betulia.  
Adaptado: Alcaldía de Betulia (2015). Galería Fotográfica 10 de marzo del 2015. Floridablanca-Santander

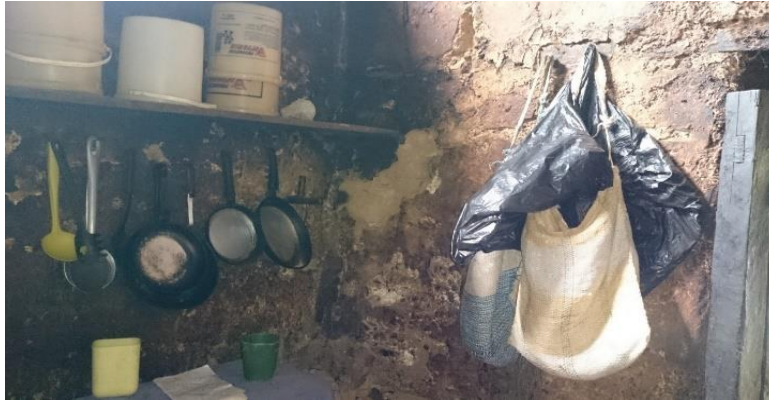
*Figura 75.* Evidencia del estado de las edificaciones después del sismo del 10 de marzo del 2015 en Betulia Santander, se observa la mala calidad del diseño y materiales de la estructura.  
Adaptado: Alcaldía de Betulia (2015). Galería Fotográfica 10 de marzo del 2015. Floridablanca-Santander

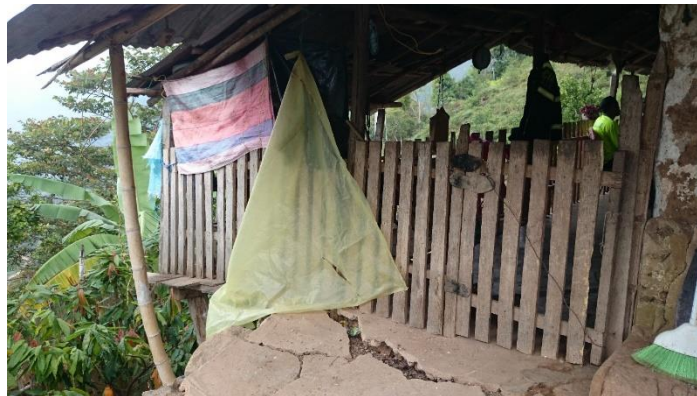
*Figura 79.* Evidencia del estado de las edificaciones después del sismo del 10 de marzo del 2015 en Betulia Santander, estado del suelo luego del sismo  
Adaptado: Alcaldía de Betulia (2015). Galería Fotográfica 10 de marzo del 2015. Floridablanca-Santander

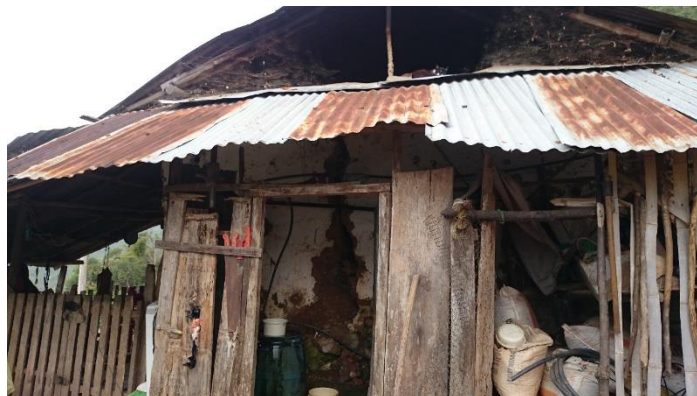
*Figura 80.* Evidencia del estado de las edificaciones después del sismo del 10 de marzo del 2015 en Betulia Santander, estado del suelo luego del sismo.  
Adaptado: Alcaldía de Betulia (2015). Galería Fotográfica 10 de marzo del 2015. Floridablanca-Santander.

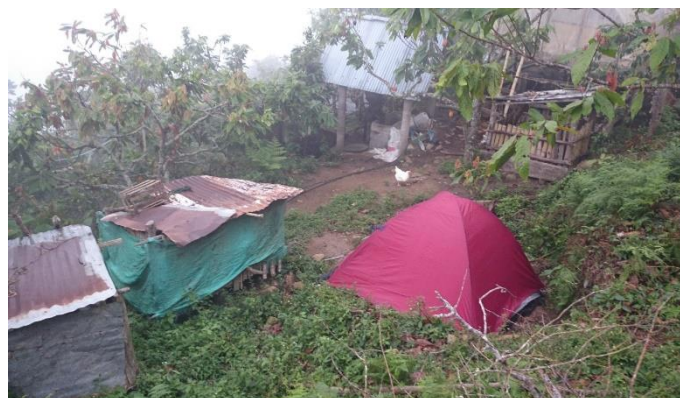
*Figura 83.* Evidencia del estado de las edificaciones después del sismo del 10 de marzo del 2015 en Betulia Santander.

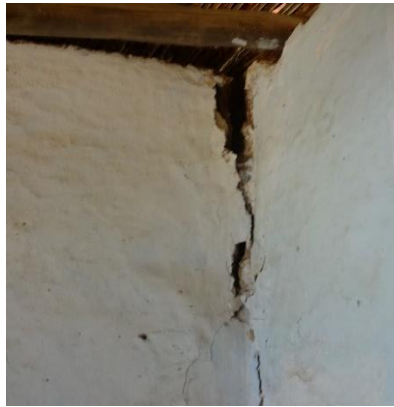
*Figura 85.* Evidencia del estado de las edificaciones después del sismo del 10 de marzo del 2015 en Los Santos-Santander, Muros de tapia pisada desprendiéndose por falta de conexiones.

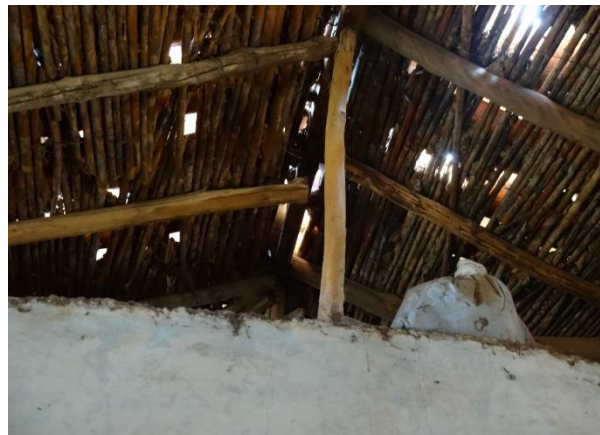
*Figura 86.* Evidencia del estado de las edificaciones después del sismo del 10 de marzo del 2015 en Los Santos-Santander, efecto en la cubierta por mal diseño de esta.

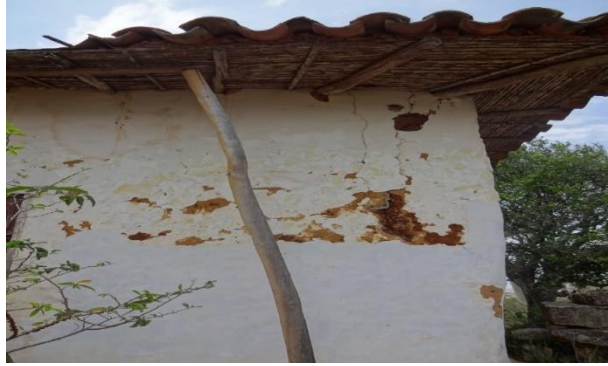
*Figura 87.* Evidencia del estado de las edificaciones después del sismo del 10 de marzo del 2015 en Los Santos-Santander, efecto en muro de tapia con pérdida de relleno.

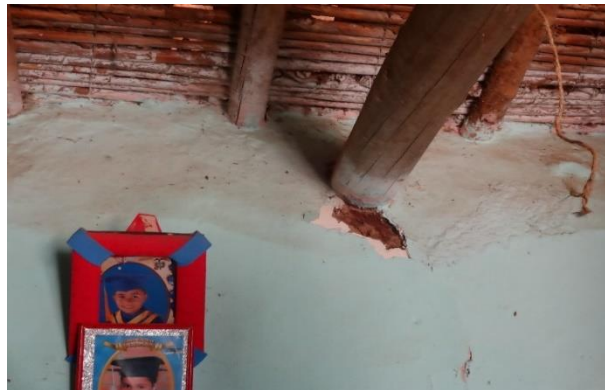
*Figura 88.* Evidencia del estado de las edificaciones después del sismo del 10 de marzo del 2015 en Los Santos-Santander, efecto en muro de tapia pisada por mala conexión con elemento de cubierta.

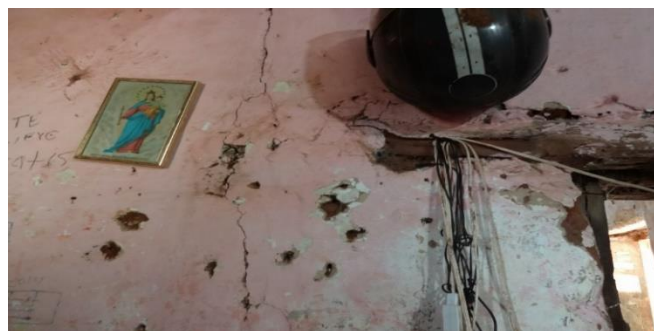
*Figura 92.* Evidencia del estado de las edificaciones después del sismo del 10 de marzo del 2015 en Los Santos-Santander, Daños en muro interno de tapia pisada.

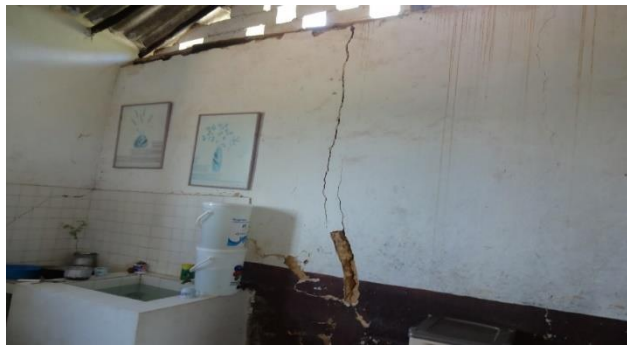
*Figura 94.* Evidencia del estado de las edificaciones después del sismo del 10 de marzo del 2015 en Los Santos Santander, grieta en muro de tapia pisada.

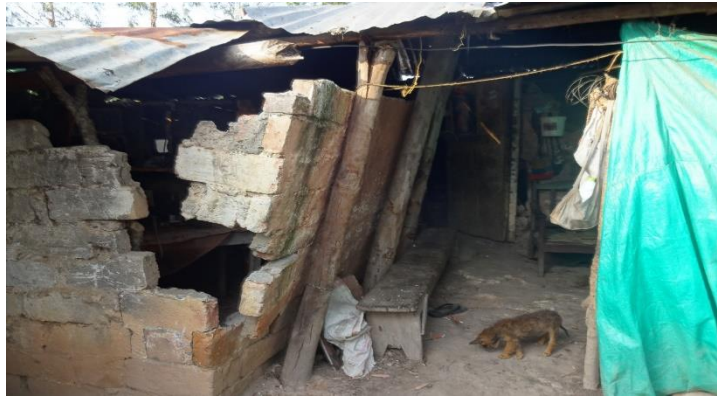
*Figura 102.* Evidencia del estado de las edificaciones después del sismo del 10 de marzo del 2015 en Los Santos Santander, casa parcialmente destruida después del sismo.

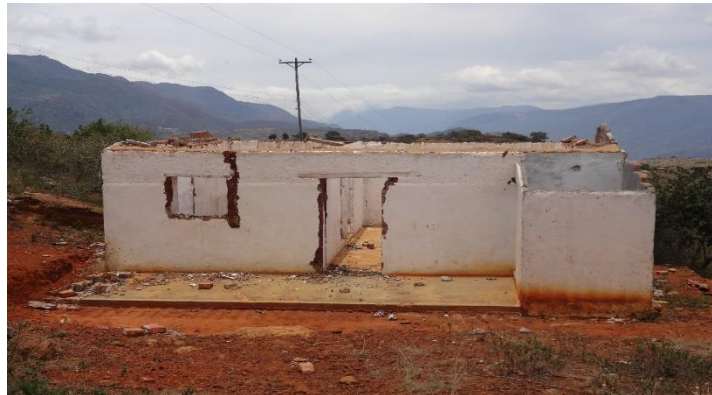
*Figura 103.* Evidencia del estado de las edificaciones después del sismo del 10 de marzo del 2015 en Los Santos Santander, muros de ladrillo sin confinamiento y conexiones separándose a punto de colapsar.
