"Supervisión para el seguimiento y control de las actividades, con base en los informes de obra del contratista estatal y de la interventoría, en el marco de la obra de mitigación de la amenaza por inundación para la rehabilitación y recuperación de la margen derecha del río de Oro, en el sector de Centroabastos."

Informe compilado de obra
Para los meses de abril, mayo, junio y julio de 2025
SURYT – CDMB

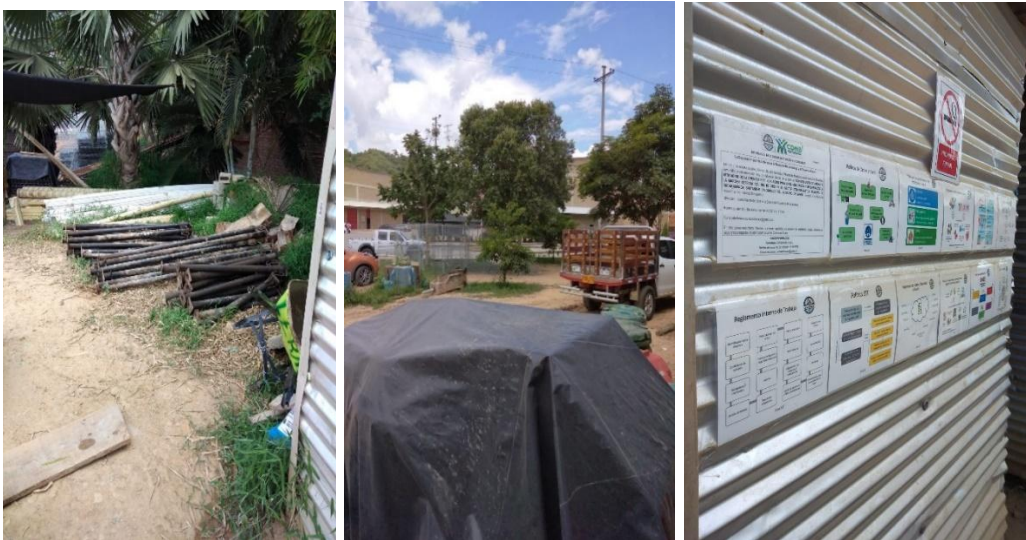
Fotografías 1, 2 y 3. Campamento al interior de Centroabastos. Fuente: Propia.

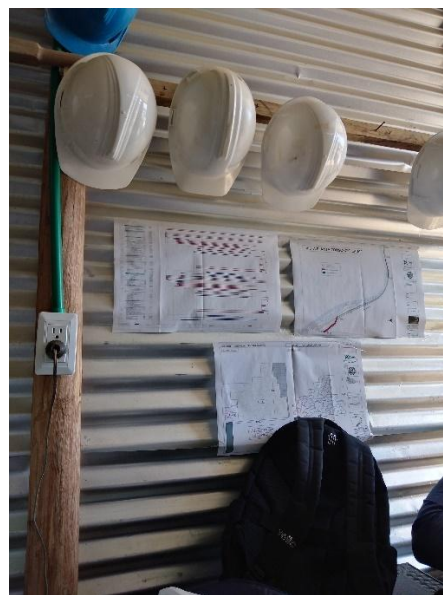
Fotografía 4. Cronograma y planos del proyecto en el campamento. Fuente: Propia.

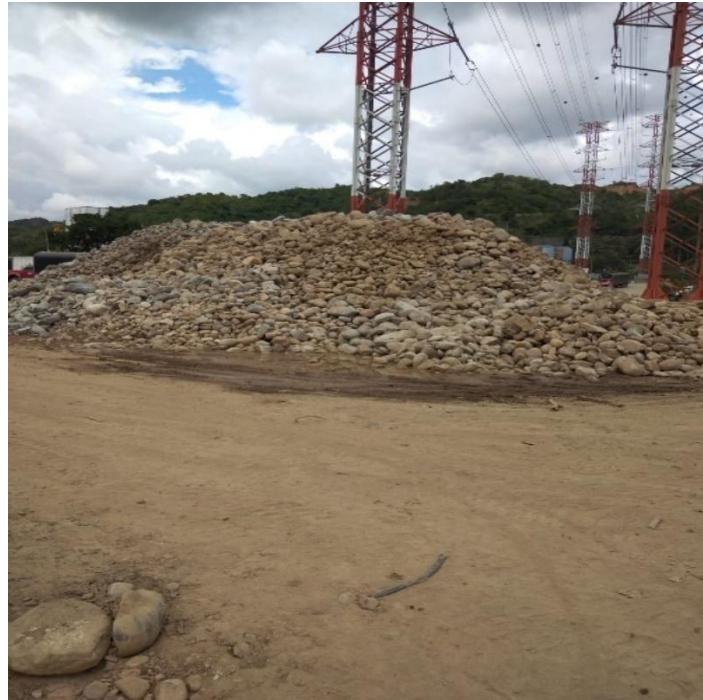
Fotografía 5. Suministro de agregado grueso. Fuente: Propia.

Por medio de la **Fotografía 5** se puede apreciar el suministro constante del agregado grueso de grano redondeado para la constitución del gran volumen de gaviones que requiere el proyecto, sin embargo, no son solo de grano redondeado, sino que también se pudo apreciar agregado grueso de grano anguloso, característico de peña, para la fundida del concreto ciclópeo del dentellón y el solado de 10 centímetros en el que irán los gaviones para impermeabilizar la estructura del suelo aluvial y humedad constante del río.

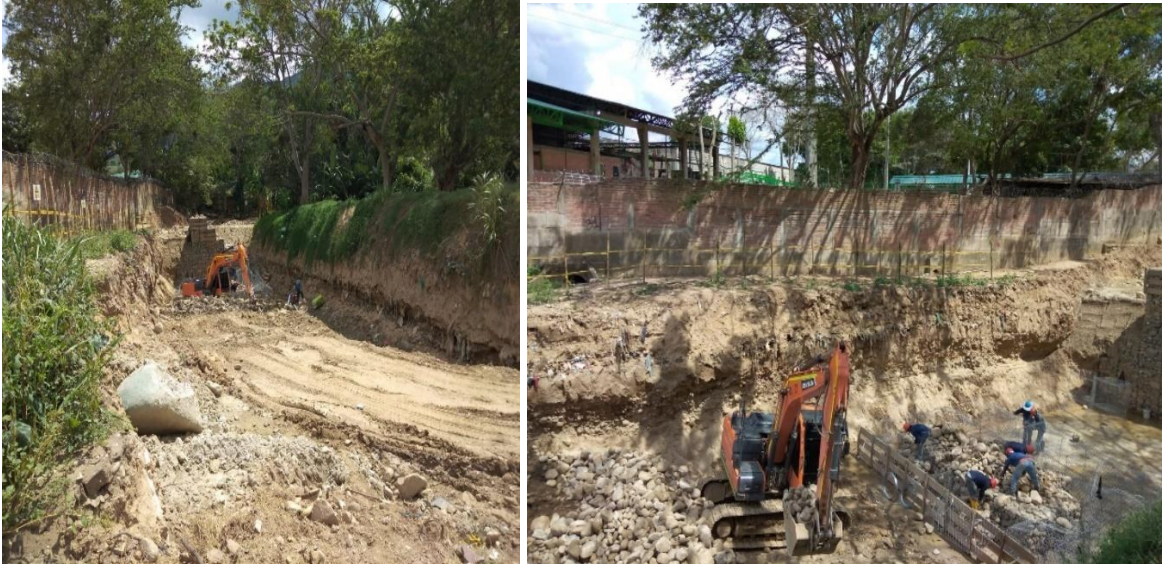
Fotografías 7 y 8. Primer frente de obra. Fuente: Propia.

Como se logra apreciar en la **Fotografía 8** en el muro perimetral de Centroabastos se marcaron los números 31 y 32 que será la disposición espacial en la que se construirán los espigones.

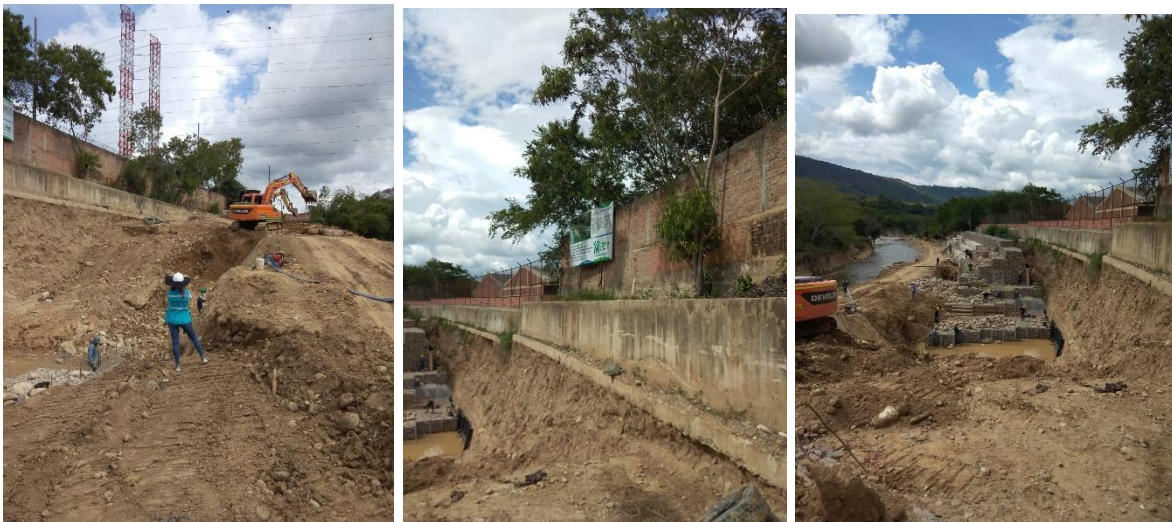
Fotografías 12, 13 y 14. Segundo frente de obra. Fuente: Propia.

Como se puede apreciar en la **Fotografía 13** la instalación de la valla informativa del proyecto, cuya actividad fue de las primeras en finalizar, pero también se están llevando a cabo actividades como los son: La localización y el replanteo, la excavación mecánica bajo el agua, excavación en roca bajo agua, suministro y colocación de concreto ciclópeo para el dentellón, suministro y colocación de concreto de 3000 psi para el recubrimiento, suministro y colocación de concreto de 2000 psi para el solado, suministro y colocación de aceros de refuerzo, Gaviones con malla triple torsión, de cuerpo 2.00 x 1.00 x 1.00, Suministro e instalación de tubería sanitaria de 2" - pasamuros o lloraderos y del Geotextil Tipo Nt-2500 No Tejido O Similar.

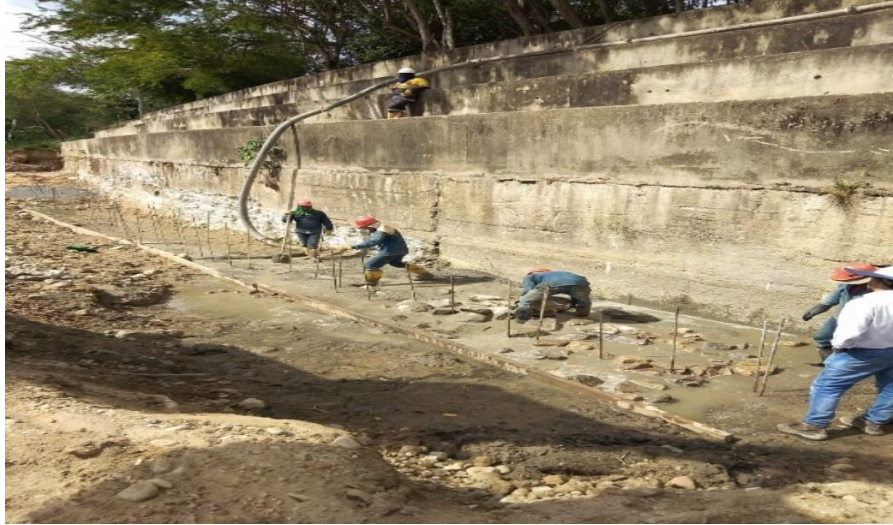
Fotografía 15. Suministro y colocación de concreto ciclópeo y del acero de refuerzo para el dentellón. Fuente: Propia.

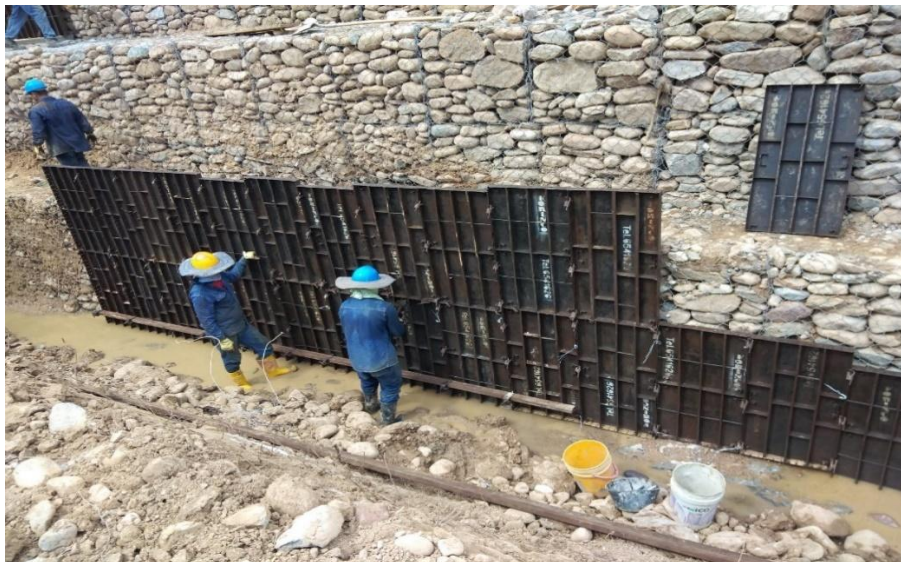
Fotografía 16. Suministro y colocación de concreto de 3000 psi para el recubrimiento. Fuente: Propia.

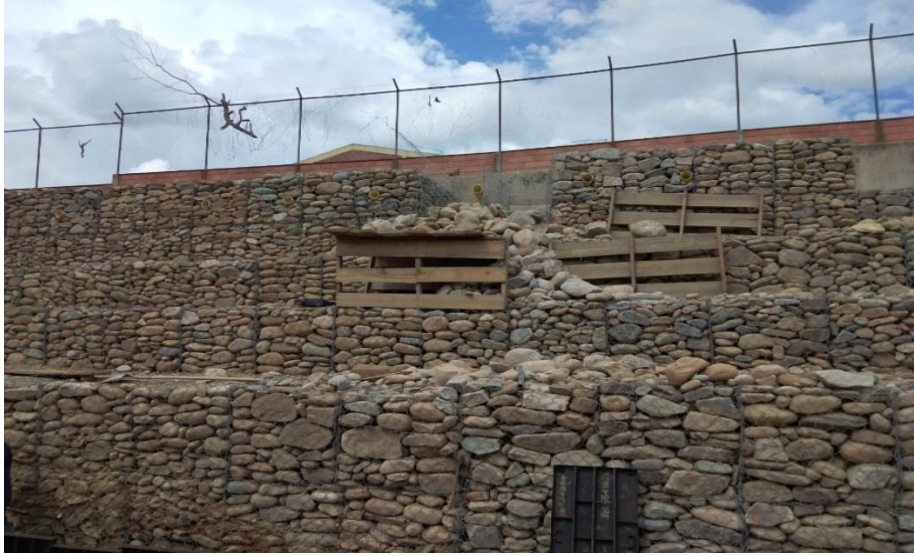
Fotografía 17. Armado de los gaviones con malla triple torsión, de cuerpo 2.00 x 1.00 x 1.00 y la instalación de los lloraderos Fuente: Propia.

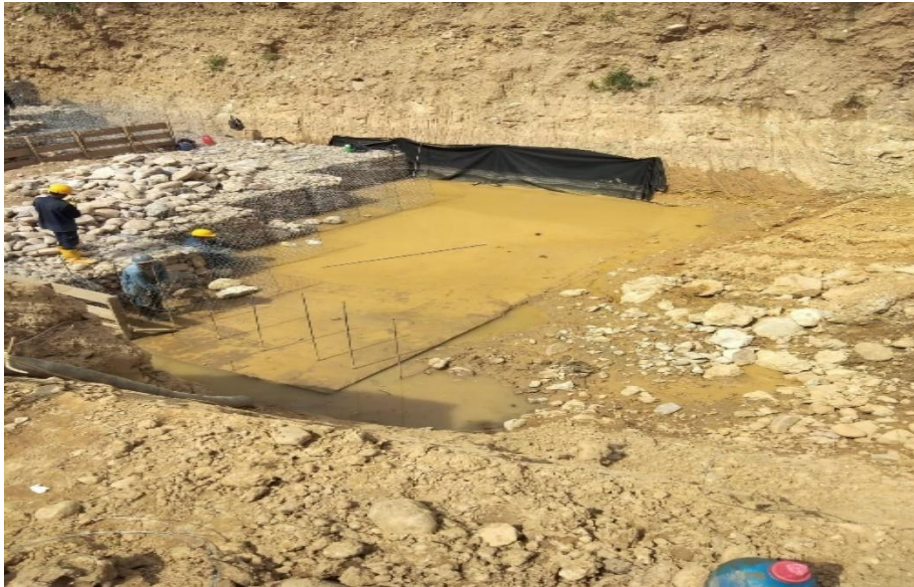
Fotografía 18. Geotextil Tipo Nt-2500 No Tejido O Similar y fundición del solado en la base de los gaviones con agregado grueso de grano anguloso. Fuente: Propia.

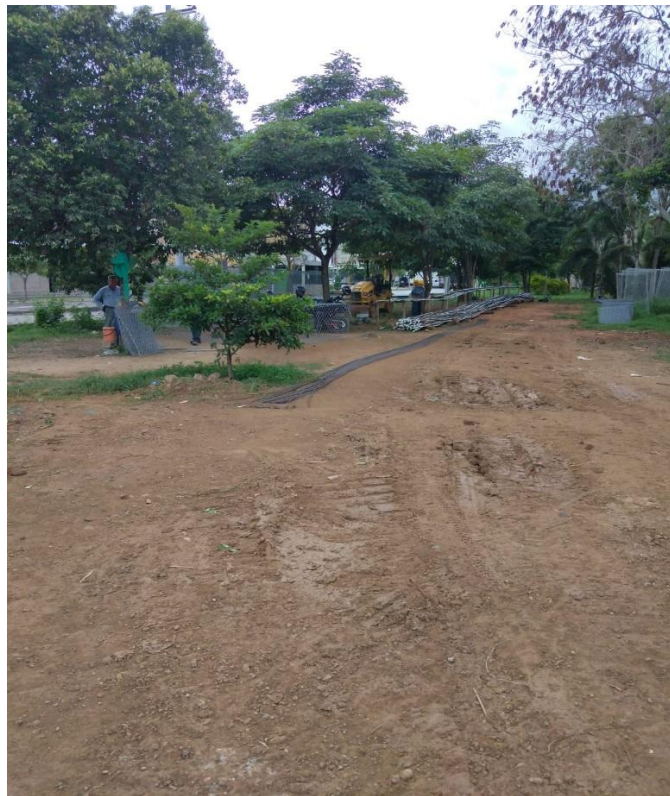
De igual forma que en el primer informe de obra para el mes de abril, en esta ocasión se ingresa a la obra de mitigación del riesgo por inundación por el campamento, en el cual se visualiza el armado de las canastillas con malla de triple torsión con medidas estándar de (2.00x1.00x1.00) m para la conformación del agregado grueso de grano redondeado para cada gavión. También, se observa en la **Fotografía 24** el suministro y la disposición del cableado para los anclajes que irán en el último nivel del muro.

Fotografía 24. Campamento al interior de Centroabastos. Fuente: Propia.

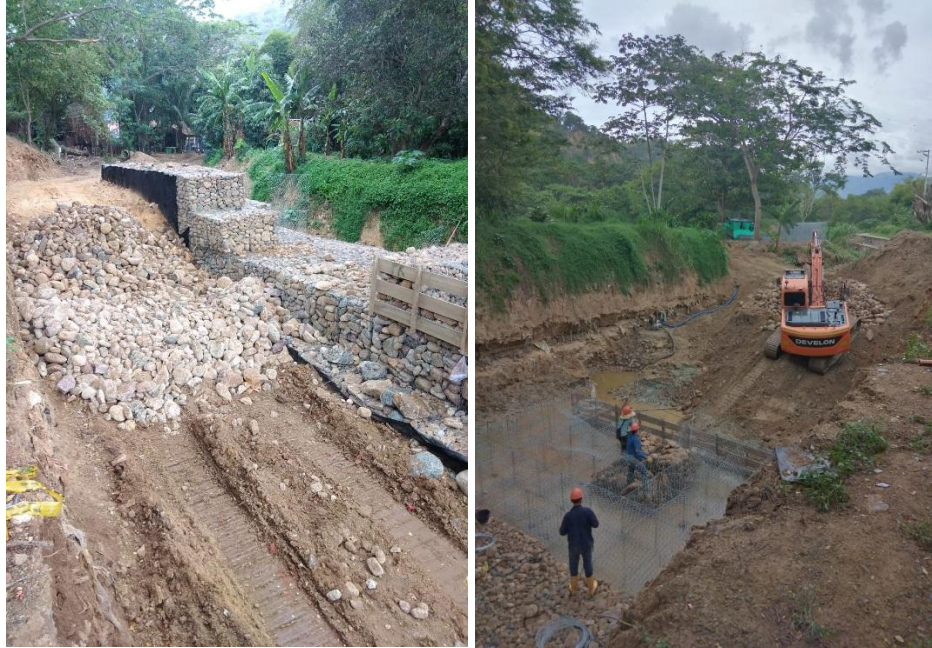
Fotografías 26 y 27. Avance en el primer frente de obra. Fuente: Propia.

A lo que concierne al avance de la construcción de la obra en este sector, se evidencia el desarrollo en longitudinal del muro en gaviones por todo el tramo del abscisado, asimismo de la conformación de cada gavión en vertical de los siete niveles equivalentes a los 7.00 metros de altura del muro.

Igualmente, se aprecia en las **Fotografías 26 y 27** la instalación del geotextil, así como el ingreso de las volquetas y de las retroexcavadoras por la parte posterior de la estructura, en el que suministran el bolo para la conformación de las canastillas de cada gavión por parte de la cuadrilla de obreros asignada a esta área y para la excavación del suelo natural.

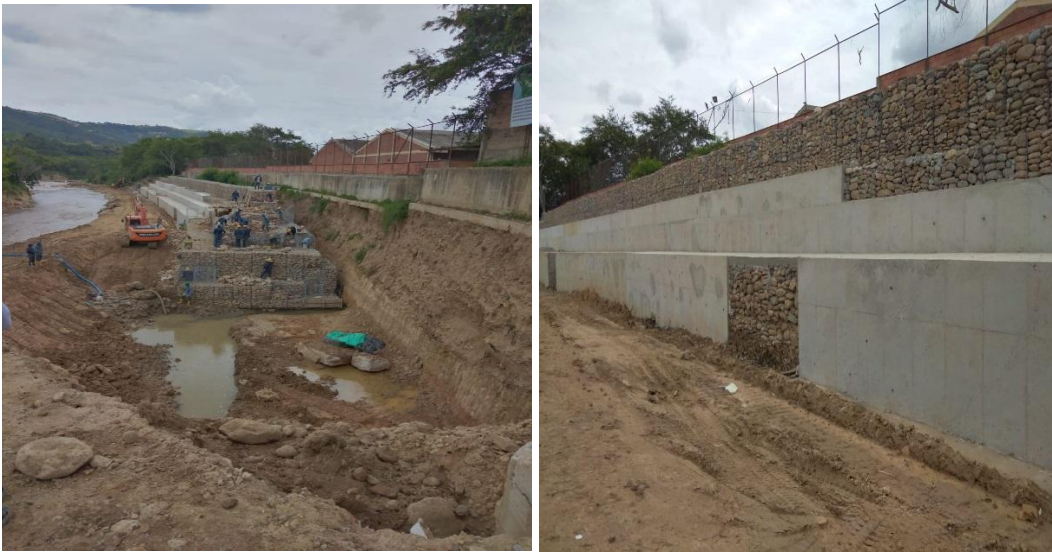
Fotografías 30 y 31. Segundo frente de obra. Fuente: Propia.

Se puede observar en las **Fotografías 30 y 31** un avance en la extensión del muro, al igual que en la impermeabilización de los gaviones de cara al río de Oro, por lo que ha habido avances con el uso de formaletas metálicas para la fundida del concreto de 3000 psi para el recubrimiento. De igual forma, se observa el uso de motobombas para la constante extracción del agua, retroexcavadoras para la excavación y adecuación del terreno y de cuadrillas de obreros para la conformación de cada gavión.

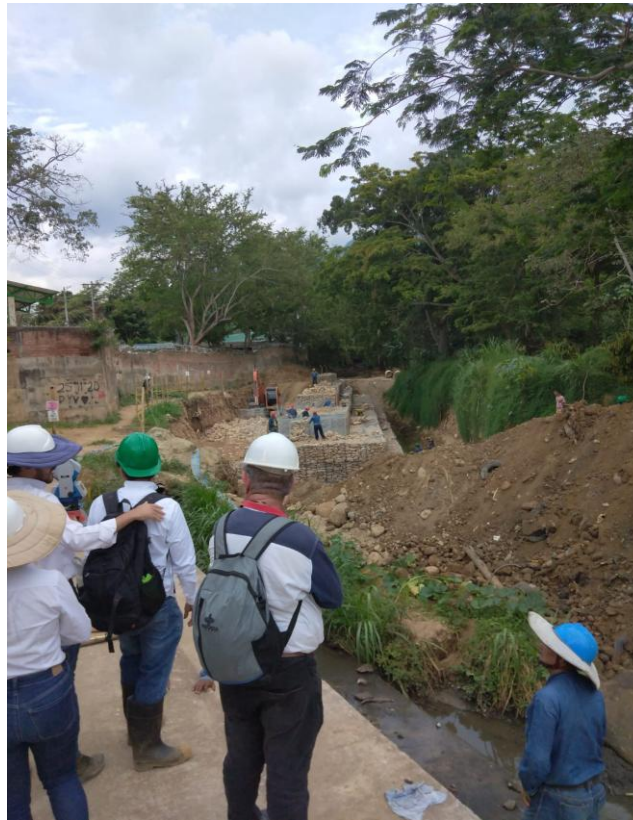
Fotografía 36. Primer frente de obra. Fuente: Propia.

Ubicado en el tramo del abscisado de K0+742 – k0+886. La situación en este frente de obra transcurre con normalidad, puesto que ya casi se empalma la antigua estructura con la nueva. Además, se observa una comisión topográfica para dirigir la dirección de avance de la obra. También,

de una permanente cuadrilla de obreros para la conformación de cada gavión y de retroexcavadoras en esta zona, por lo tanto, en este sector no han existido inconvenientes en el desarrollo del proyecto.

Cabe resaltar, que en esta fecha ya se solucionaron los problemas con la comunidad y la extensión de la obra. Asimismo, se notificó por parte del residente auxiliar que para los empalmes de la estructura existente con la nueva se modifican las dimensiones estándar de las canastillas de los gaviones, a su vez, para las curvas en el margen derecho del río de Oro, y este procedimiento lo hacen con cuñas, con la finalidad de deformar al gavión y adecuarlos a una forma para un óptimo ensamblaje.

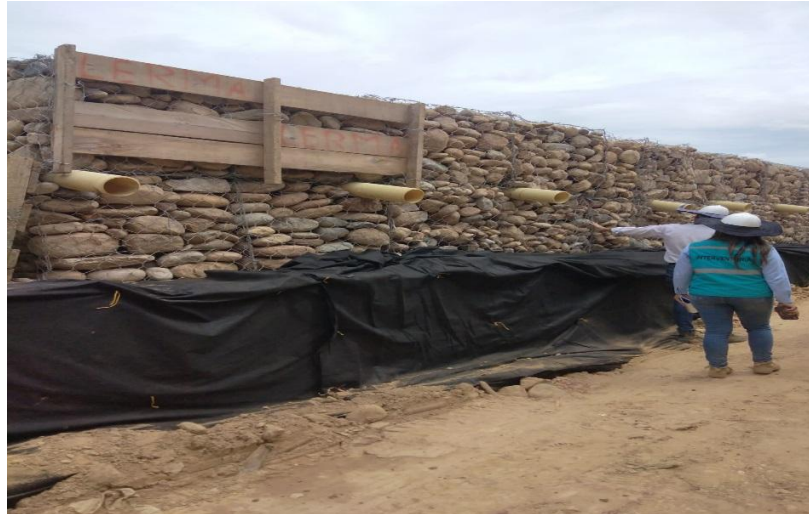
Fotografía 41. Aberturas para la instalación de los anclajes. Fuente: Propia.

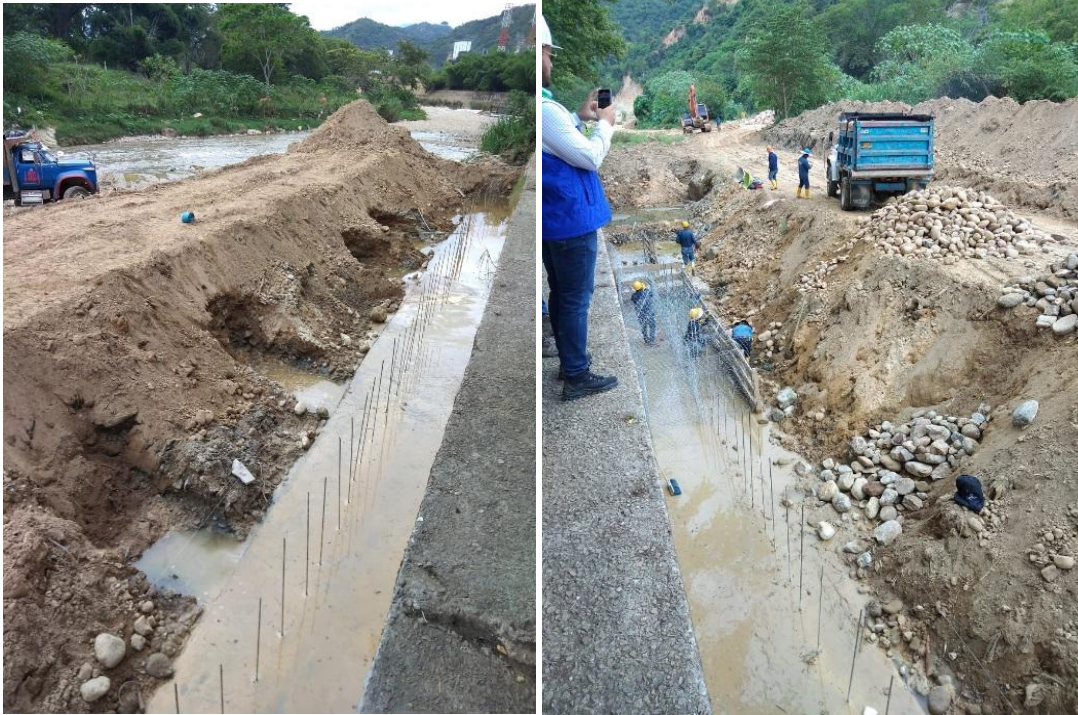
Debido al colapso del Jarillón en los dos frentes anteriores, se determinó por avanzar en un nuevo sector nuevamente para mitigar el retraso acumulado de la obra. Ubicado en el tramo del abscisado K0+550 – K0+742. Se adelantan actividades como lo son la conformación de un dentellón en la antigua estructura para evitar la socavación del río de Oro en los cimientos en este sector, así como la adecuación de un nuevo Jarillón y de una nueva hilera de gaviones para que la longitud de desarrollo de las barras de acero del dentellón se embeba lo suficiente y pueda soportar los esfuerzos laterales del río de Oro y de la socavación del suelo natural.

Fotografías 44 y 45. Conformación del dentellón en el cuarto frente de obra. Fuente: Propia.

De igual forma, se informó que no hubo grandes atrasos en esta zona puesto que a diferencia de los dos frentes de obra anteriores el dentellón de la antigua estructura no estaba colapsado.

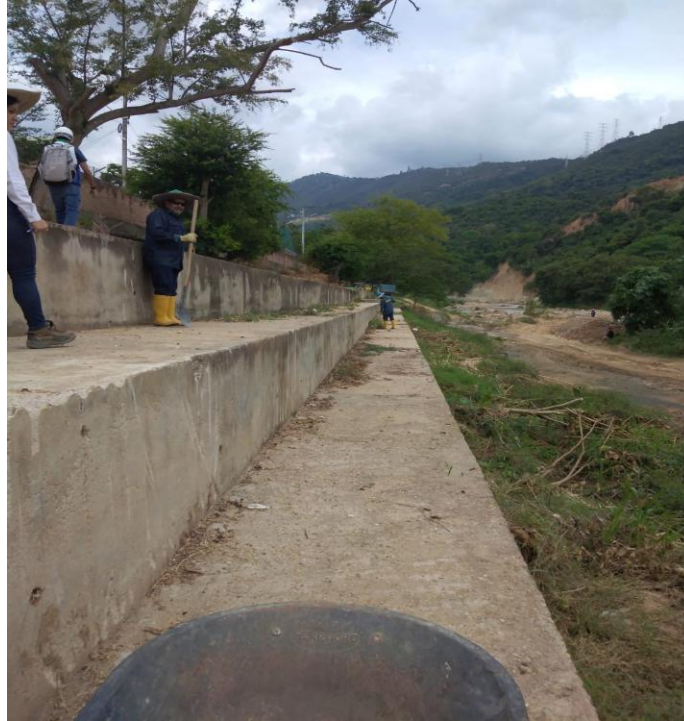
Por otro lado, se evidencia en la **Fotografía 46** que han empezado con la limpieza de la cobertura vegetal que existía en la obra antigua

Fotografía 46. Desmonte y limpieza de la cobertura vegetal. Fuente: Propia.

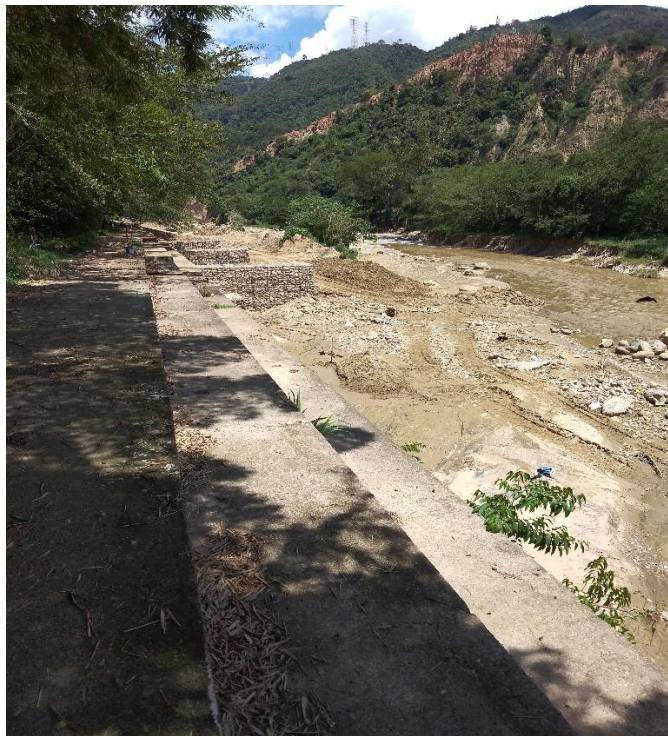
Ubicado en el tramo del abscisado K0+550 – K0+742. De igual forma este frente intermedio se avanza con la conformación de gaviones para los espigones, en donde se adecua cada canastilla según el diseño preliminar pero también para las juntas de dilatación o la unión entre el muro de gaviones con el espigón y de la estructura nueva con la antigua, como se observa en la **Fotografía 51**.

Fotografía 51. Avance en la conformación de Jarillón, espigones y de fundida para el dentellón en este sector. Fuente: Propia.

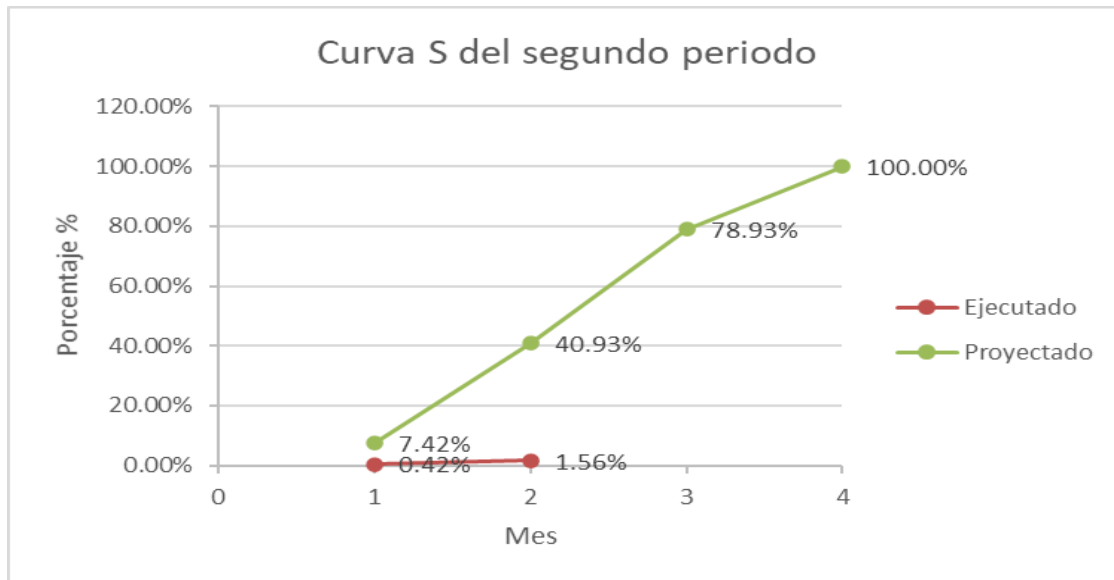
Figura 19

Como se logra ver la en la **Figura No. 19** la obra empezó con un atraso aproximado del 7% y este fue aumentando para el segundo mes teniendo como resultado un atraso del 39.37% que se determinan a partir de la resta entre el proyectado y el ejecutado.

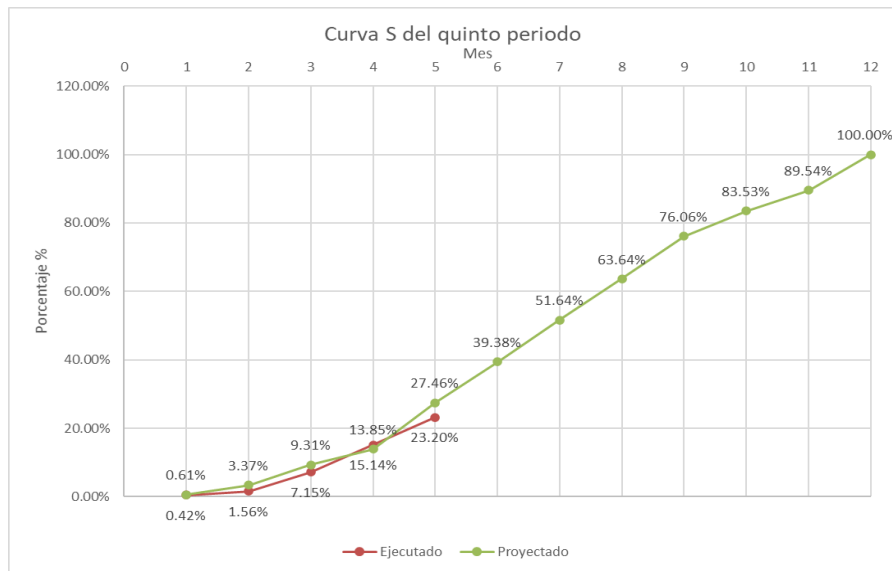
Figura 20
Curva S del quinto periodo de ejecución de la obra

En la **Figura No. 20** se puede apreciar el cambio en los porcentajes, observando en que hubo meses en los que el ejecutado fue mayor al programado y que hubo avances, pero solo ocurrió en el mes de diciembre de 2024 y nuevamente hubo un atraso del 4.26%.

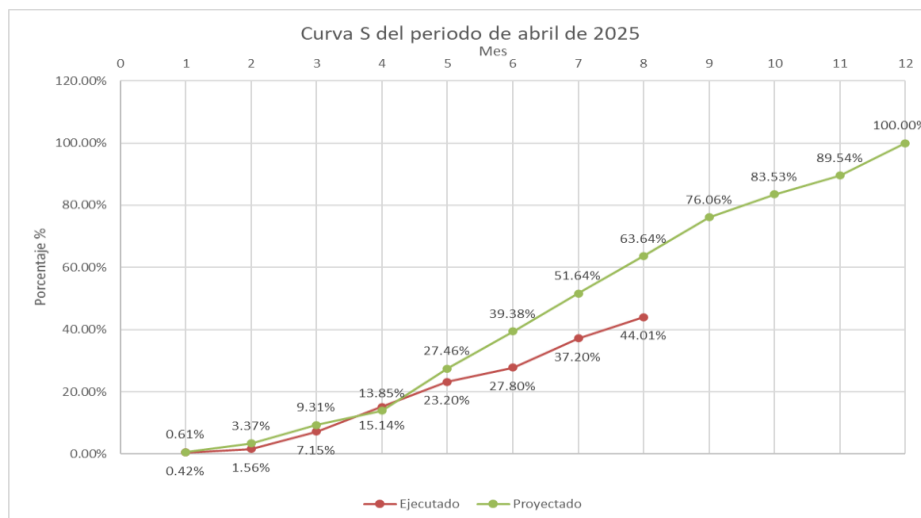
Figura 21
Curva S para el mes de abril de 2025

En la **Figura No. 21** el porcentaje ejecutado fue de: 44.01% para el mes de abril. Teniendo como porcentaje de atraso del 19.63 %.

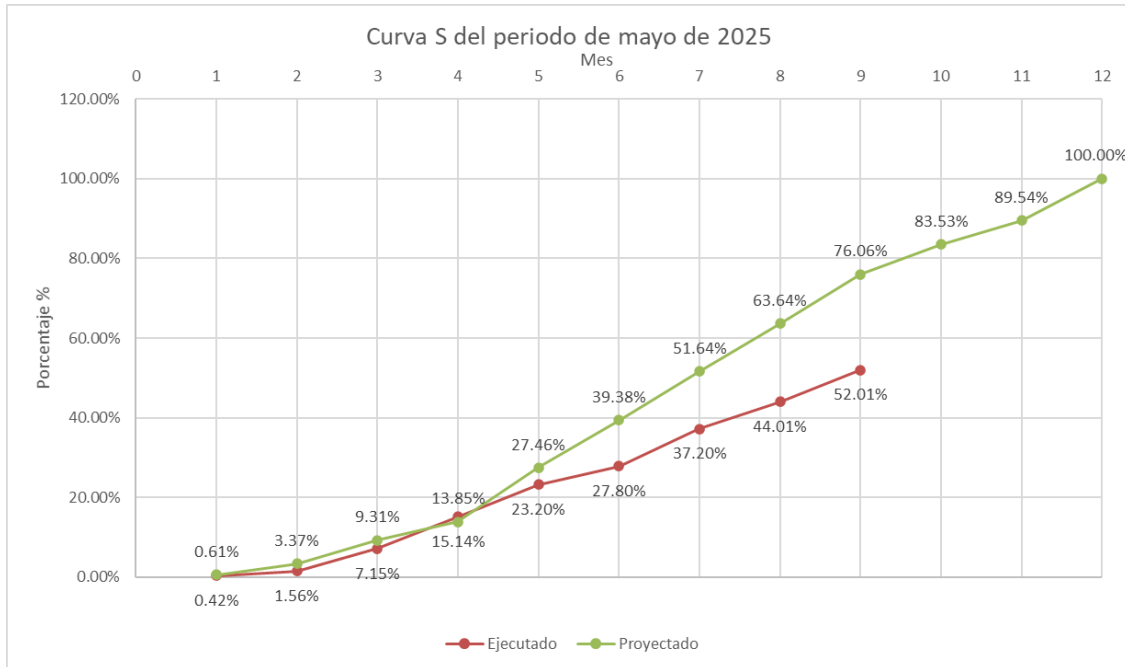
Figura 22
Curva S para el mes de mayo de 2025

Nuevamente se hace la salvedad, que no se tiene un registro oficial del porcentaje ejecutado para el mes de mayo de 2025, sin embargo, de acuerdo con lo comentado por el contratista fue de un 8%

aproximadamente el avance, por lo tanto, el ejecutado sería de un 52.01% teniendo un porcentaje de atraso de: 24.05%.
