**PRÁCTICA EMPRESARIAL EN LA EMPRESA TORRES INGENIERÍA S.A.S.  
EN EL ESTUDIO DE RIESGO POR FENÓMENOS DE REMOCIÓN EN MASA EN  
LA URBANIZACIÓN ALTOS DEL KENNEDY EN LA CIUDAD DE  
BUCARAMANGA.**

**EDINSON ALEXANDER FERNANDEZ BAUTISTA**

**Trabajo de Grado Para Optar Por el Título de  
Ingeniero Civil**

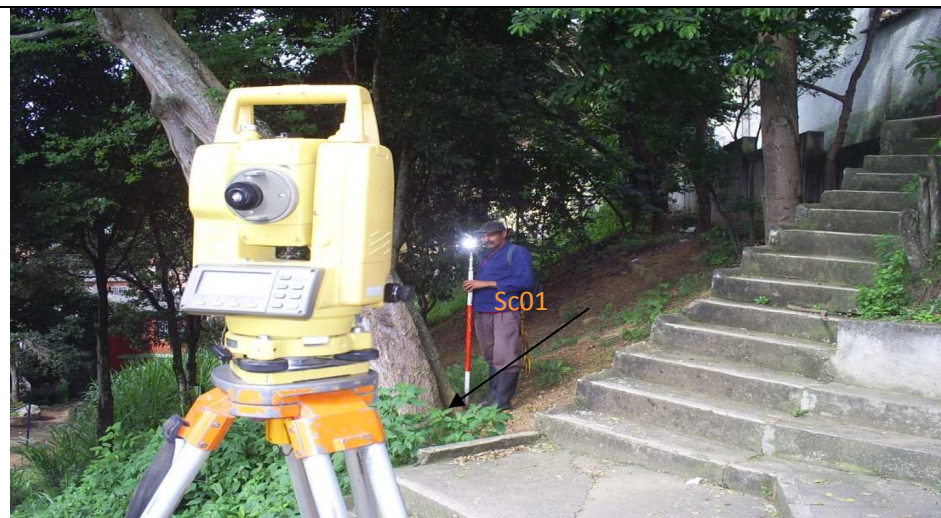
Fotografía N. 5 Detalle de un depósito coluvial parte baja del barrio Altos del Kennedy.

Se presenta en la mayor parte de en la zona de estudio sobre la parte baja del área de estudio sobre la zona del Barrio Villa Alegría, ubicándose sobre las áreas de cambio de pendiente que permite la depositación de materiales erosionados de las laderas de la parte alta, siendo relevantes aquellos que se ubican sobre la zona intermedia que presentan un espesor de más de dos metros, estos depósitos coluviales o de ladera, tienen en origen en las ladera que rodean estas calles por sus procesos de degradación (ver fotografía N. 5).

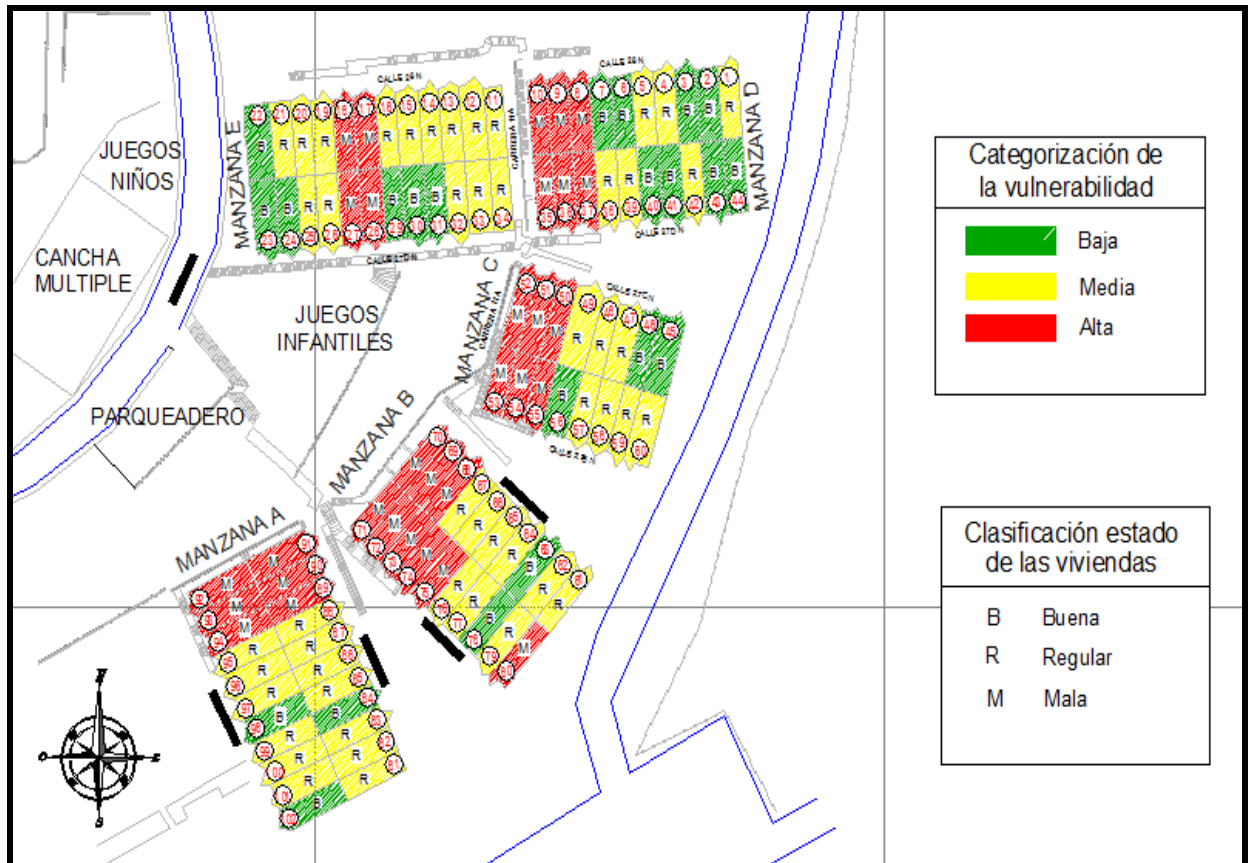
Figura N. 9 Detalle Vulnerabilidad de las viviendas

Aplicando la tabla anterior podemos encontrar el estado de las viviendas para cinco (5) manzanas estudiadas y clasificándolas como M, R y B (Mala, Regular y Buena respectivamente) (figura N. 9).

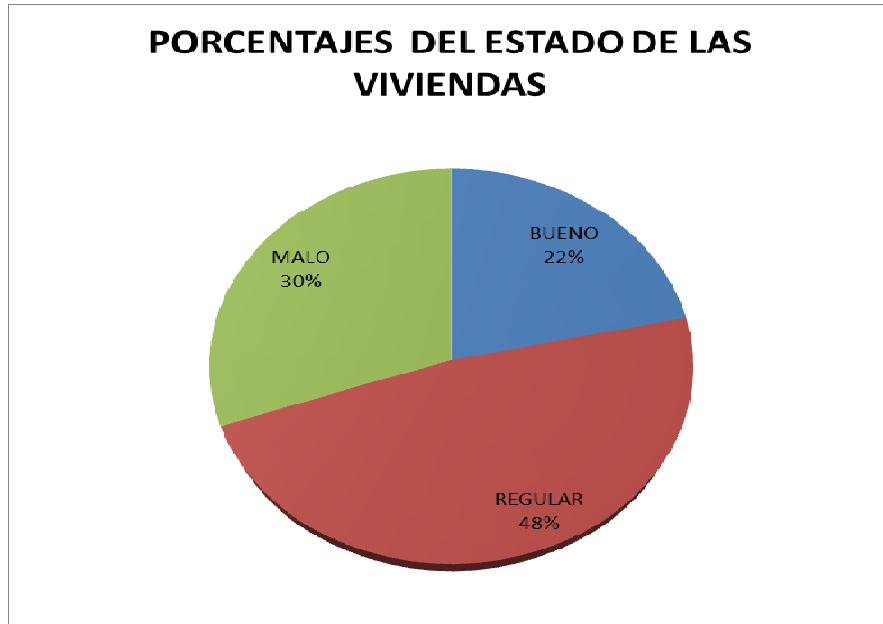
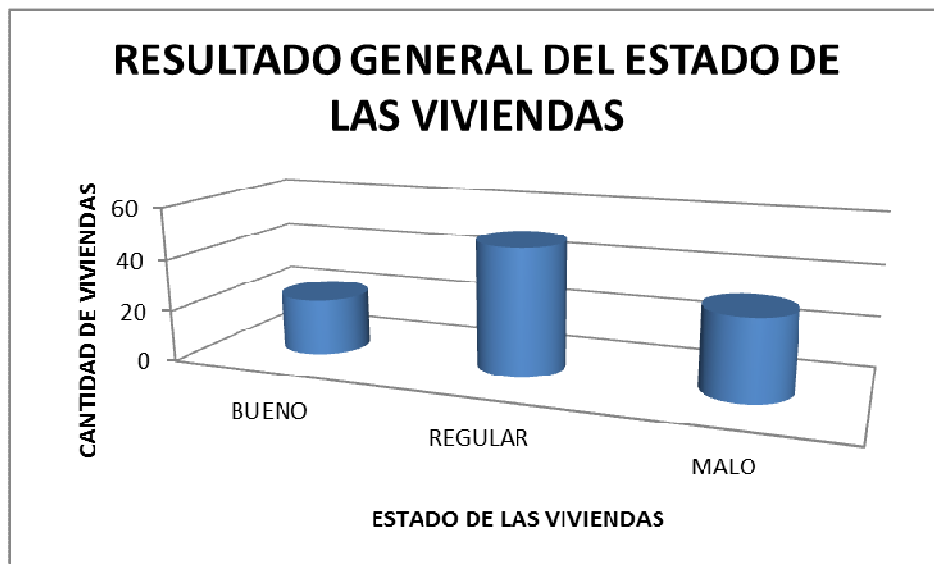
## ESTADO GENERAL DE LAS VIVIENDAS

De acuerdo a la encuesta desarrollada encontramos un total de ciento dos (102) viviendas, cuarenta y nueve (48%) de las viviendas se encuentran en regular estado a las cuales se le asignaría una vulnerabilidad media, veintidós (22%) viviendas en bueno estado que se categorizarían en vulnerabilidad baja y treinta y una (30%) viviendas en mal estado categorizarían de vulnerabilidad alta.

Realizando un promedio podemos determinar que la mayoría de las viviendas se encuentran en regular estado debido al deterioro que presentan las viviendas del barrio Altos del Kennedy, el cual se convierte en un peligro para las personas que en ellas residen.

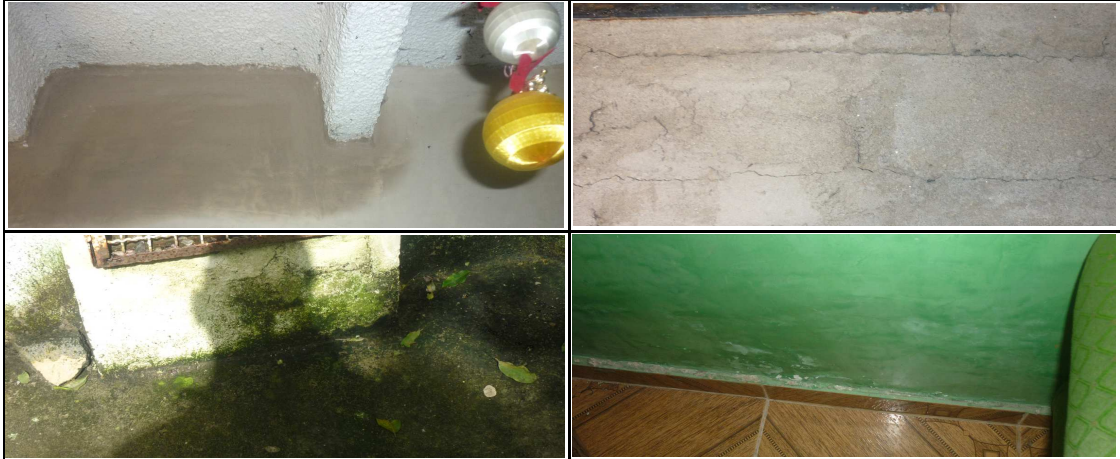
Es un casa residencial intermedia donde viven 3 personas, de dos niveles sin reparaciones de redes sanitarias y de lluvias con humedad media, con pendiente del terreno que tiende a cero.

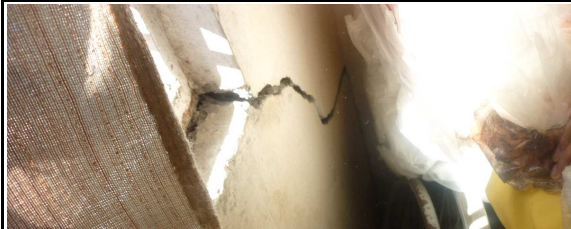
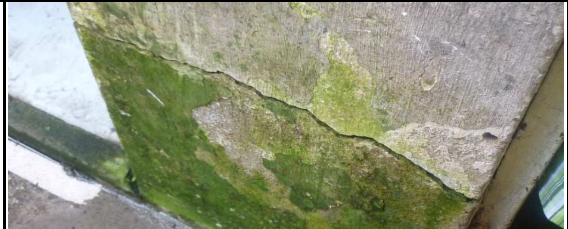
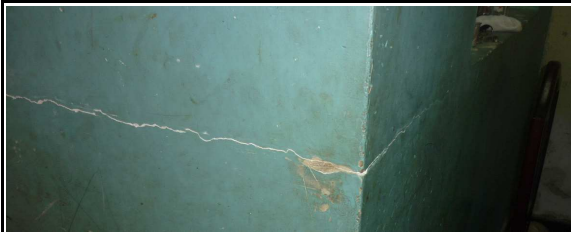
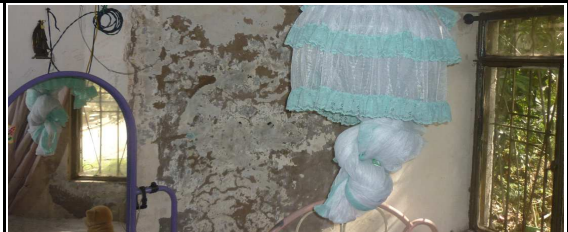
Es un casa residencial intermedia donde viven 5 personas, de dos niveles con reparaciones de redes sanitarias y de lluvias con humedad abundante, con pendiente del terreno que tiende a cero. Los muros de contención de enfrente de la vivienta se encuentran totalmente agrietados y con abundante humedad.

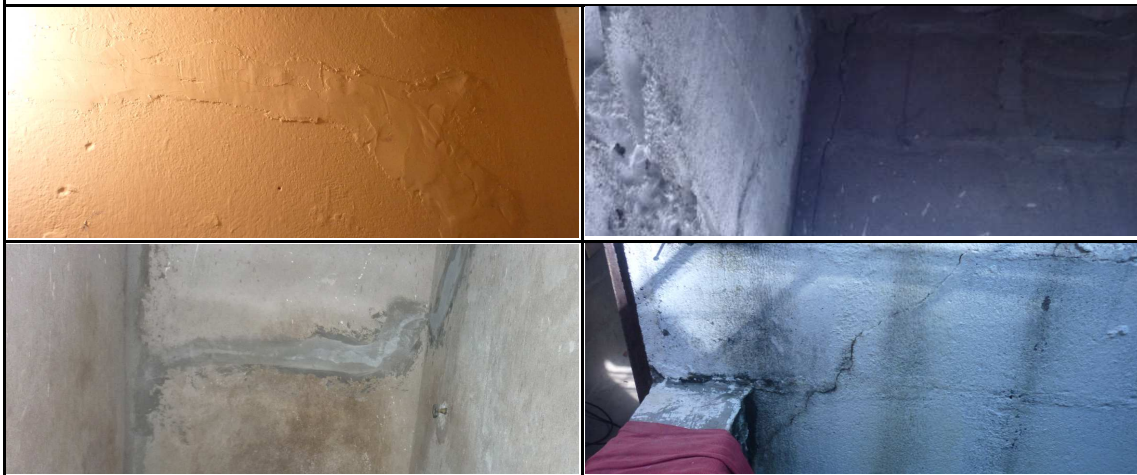
Es un casa residencial intermedia donde viven 3 personas, de dos niveles sin reparaciones de redes sanitarias y de lluvias con humedad media, con pendiente del terreno del promedio del sector.

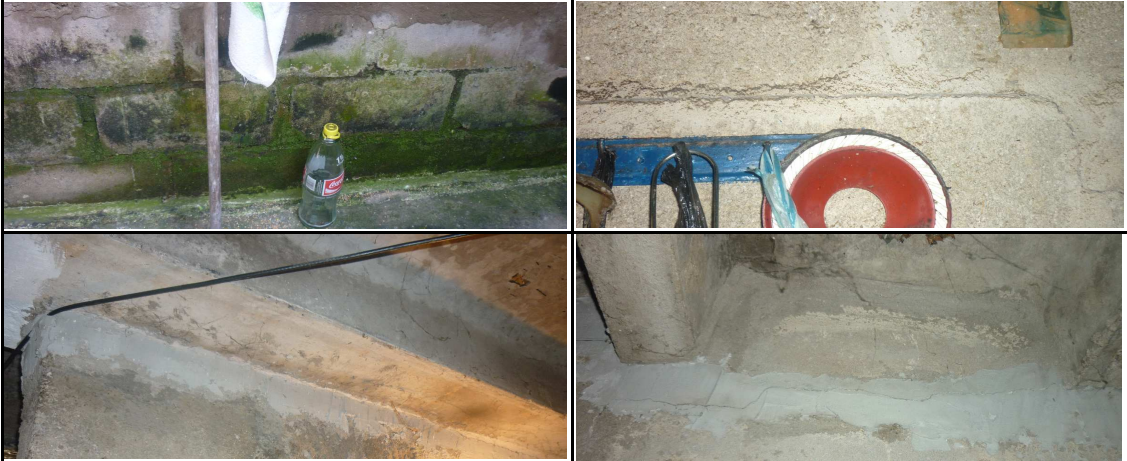
Es un casa residencial intermedia donde viven 4 personas, de un nivel sin reparaciones de redes sanitarias y de lluvias con humedad media, con pendiente del terreno del promedio del sector.

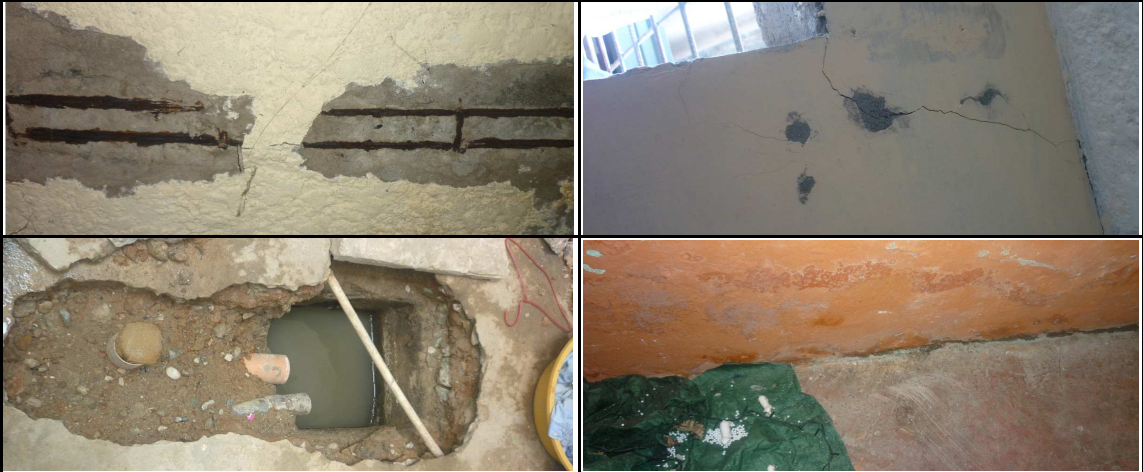
Es un casa residencial intermedia donde viven 5 personas, de dos niveles con reparaciones de redes sanitarias y de lluvias con humedad abundante, con pendiente del terreno del promedio del sector. La vivienda se encuentra en proceso de cambio de cañerías.

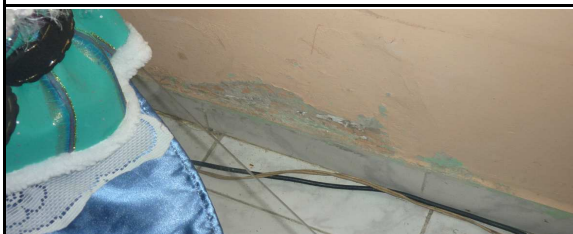
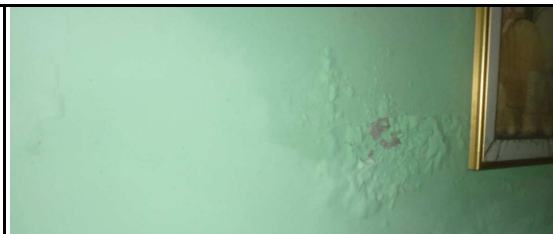
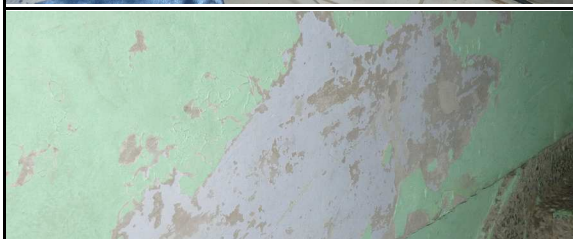
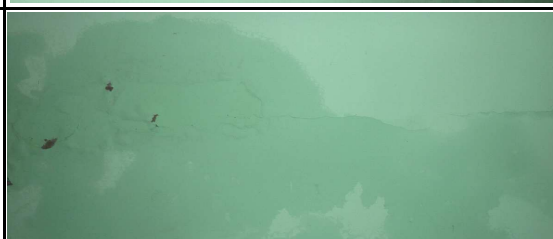
Es un casa residencial intermedia donde viven 5 personas, de dos niveles con reparaciones de redes sanitarias y de lluvias con humedad media, con pendiente del terreno del promedio del sector.

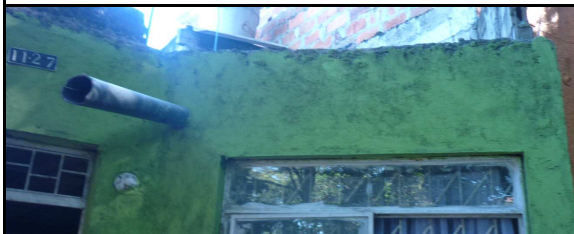
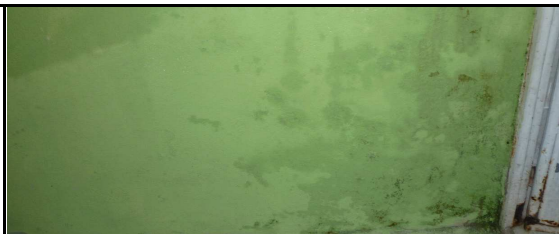
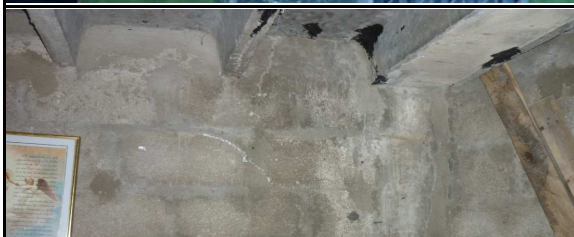
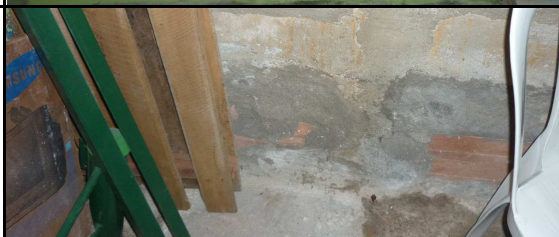
Es un casa residencial intermedia donde viven 3 personas, de un solo nivel sin reparaciones de redes sanitarias y de lluvias con humedad media, con pendiente del terreno del promedio del sector. En la entrada de la vivienda tiene bastante humedad.

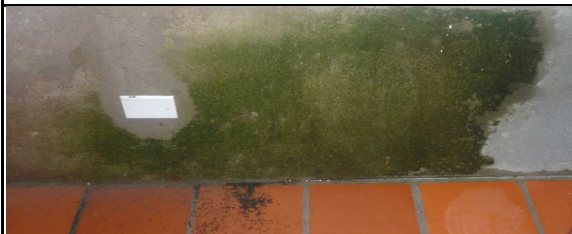
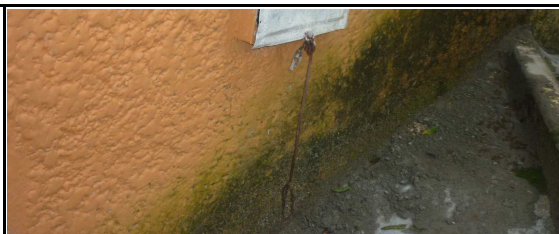
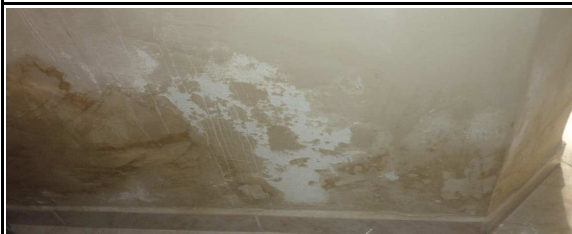
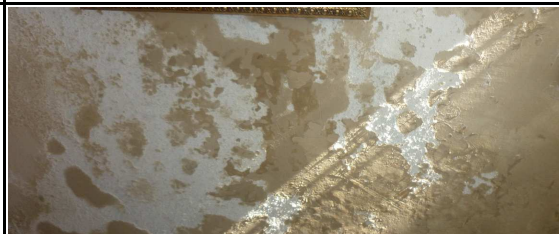
Es un casa residencial intermedia donde viven 2 personas, de dos niveles sin reparaciones de redes sanitarias y de lluvias con humedad media, con pendiente del terreno del promedio del sector.

No.	TIPO COMÚN DE DAÑO	CANTIDAD
1	Corrosión aceros y placas	0
2	Deficiencia en los pegues de la mampostería	1
3	Humedad en los muros	4
4	Humedad en las placas	0
5	Humedad por capilaridad	2
6	Hundimientos	1
7	Grietas Horizontales	0
8	Grietas Verticales	2
9	Grietas Diagonales	0

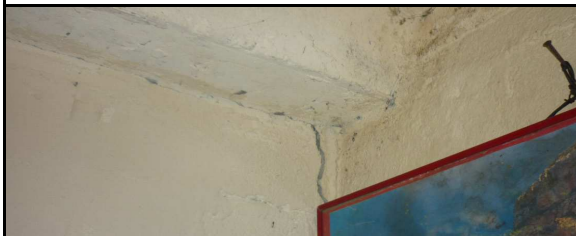
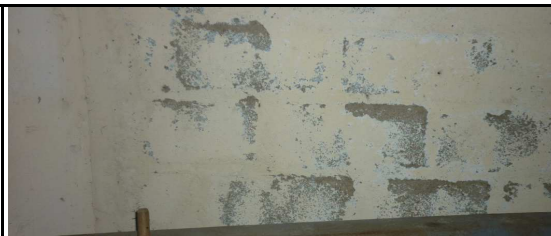
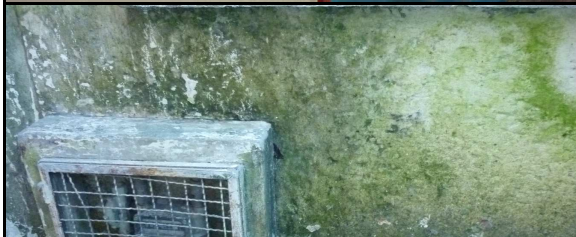
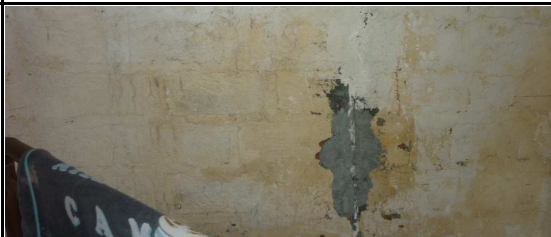
Es un casa residencial intermedia donde viven 3 personas, de dos niveles sin reparaciones de redes sanitarias y de lluvias con humedad media, con pendiente del terreno del promedio del sector. En la entrada de la vivienda tiene bastante humedad.

No.	TIPO COMÚN DE DAÑO	CANTIDAD
1	Corrosión aceros y placas	0
2	Deficiencia en los pegues de la mampostería	0
3	Humedad en los muros	3
4	Humedad en las placas	0
5	Humedad por capilaridad	0
6	Hundimientos	1
7	Grietas Horizontales	1
8	Grietas Verticales	0
9	Grietas Diagonales	0

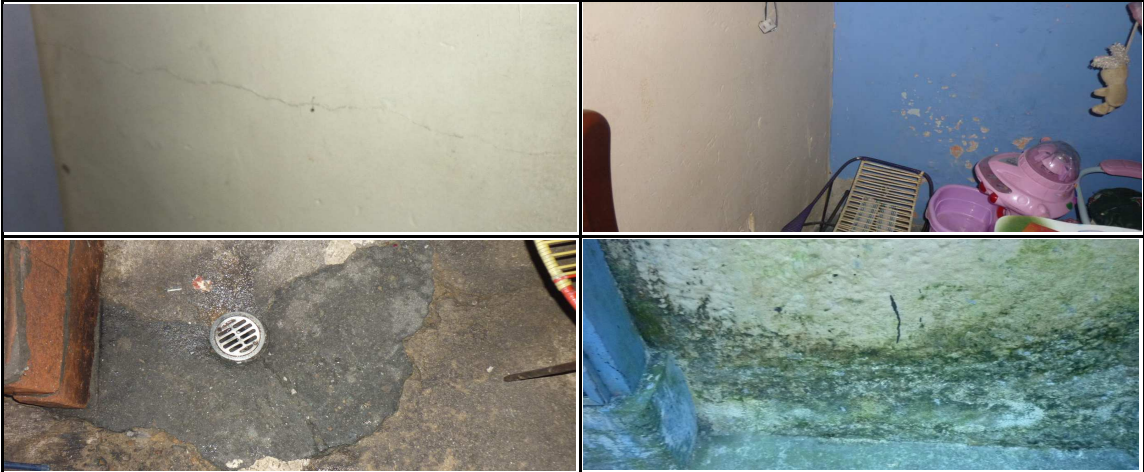
Es un casa residencial intermedia donde viven 6 personas, de dos niveles sin reparaciones de redes sanitarias y de lluvias con humedad media, con pendiente del terreno del promedio del sector. En la entrada de la vivienda tiene bastante humedad.

No.	TIPO COMÚN DE DAÑO	CANTIDAD
1	Corrosión aceros y placas	0
2	Deficiencia en los pegues de la mampostería	0
3	Humedad en los muros	3
4	Humedad en las placas	0
5	Humedad por capilaridad	3
6	Hundimientos	1
7	Grietas Horizontales	0
8	Grietas Verticales	0
9	Grietas Diagonales	0

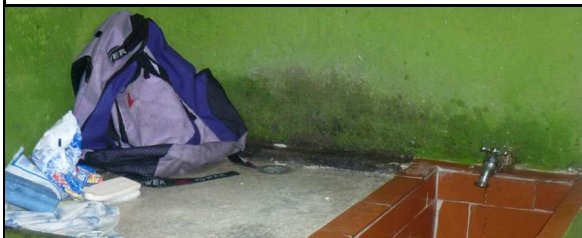
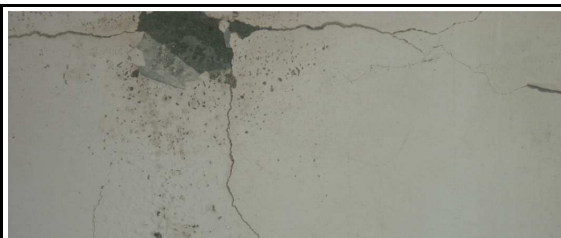
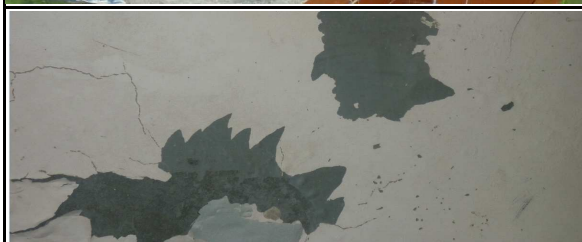
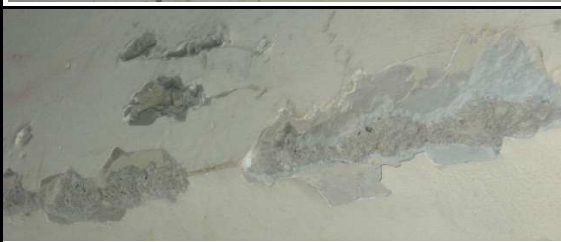
Es un casa residencial esquinera donde viven 8 personas, de dos niveles sin reparaciones de redes sanitarias y de lluvias con humedad media, con pendiente del terreno del promedio del sector.

No.	TIPO COMÚN DE DAÑO	CANTIDAD
1	Corrosión aceros y placas	0
2	Deficiencia en los pegues de la mampostería	0
3	Humedad en los muros	2
4	Humedad en las placas	0
5	Humedad por capilaridad	0
6	Hundimientos	0
7	Grietas Horizontales	2
8	Grietas Verticales	0
9	Grietas Diagonales	2

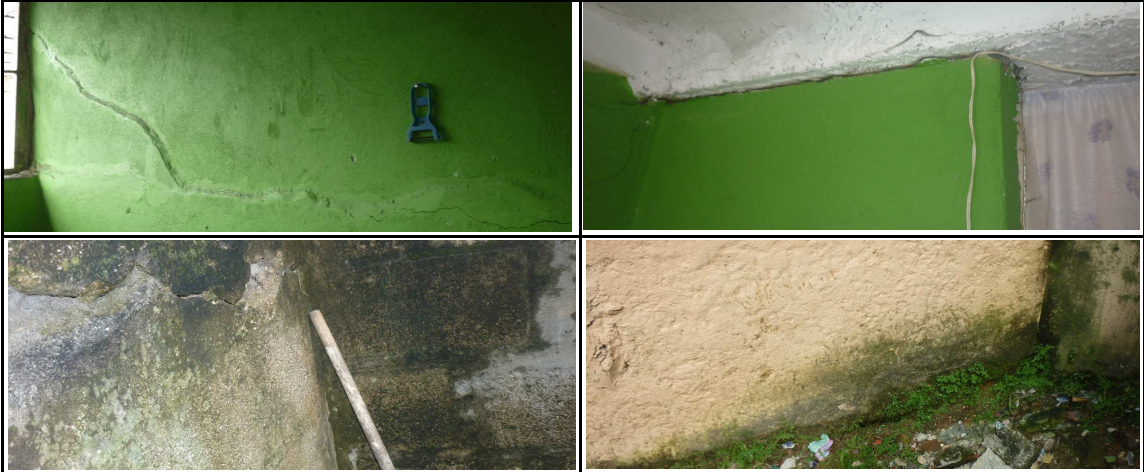
Es un casa residencial esquinera donde viven 5 personas, de dos niveles con reparaciones de redes sanitarias y de lluvias con humedad escasa, con pendiente del terreno del promedio del sector.

No.	TIPO COMÚN DE DAÑO	CANTIDAD
1	Corrosión aceros y placas	0
2	Deficiencia en los pegues de la mampostería	0
3	Humedad en los muros	4
4	Humedad en las placas	0
5	Humedad por capilaridad	6
6	Hundimientos	0
7	Grietas Horizontales	3
8	Grietas Verticales	1
9	Grietas Diagonales	1

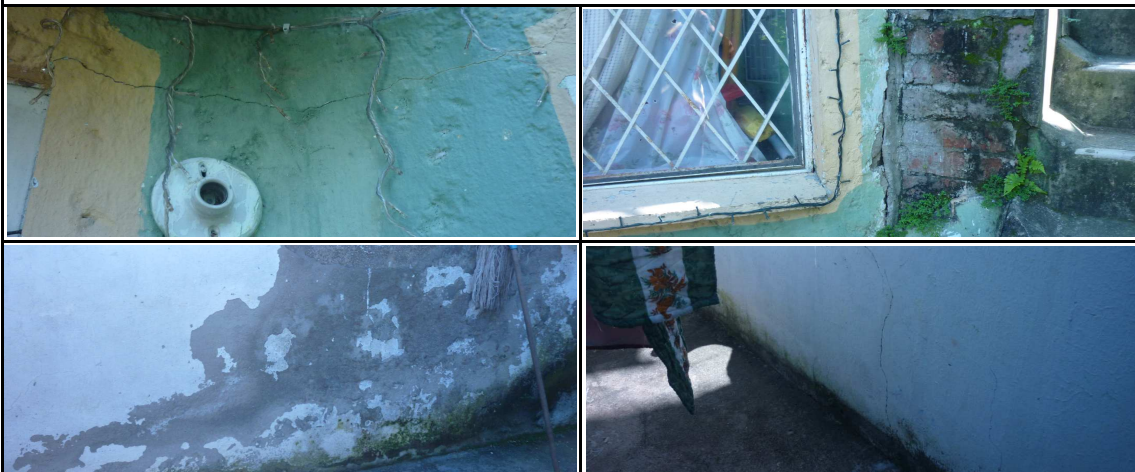
Es un casa residencial intermedia donde viven 5 personas, de dos niveles sin reparaciones de redes sanitarias y de lluvias con humedad media, con pendiente del terreno del promedio del sector. La vivienda presenta una grieta a lo largo del muro del patio que se prolonga por todo el piso.

No.	TIPO COMÚN DE DAÑO	CANTIDAD
1	Corrosión aceros y placas	0
2	Deficiencia en los pegues de la mampostería	2
3	Humedad en los muros	3
4	Humedad en las placas	1
5	Humedad por capilaridad	0
6	Hundimientos	1
7	Grietas Horizontales	0
8	Grietas Verticales	0
9	Grietas Diagonales	4

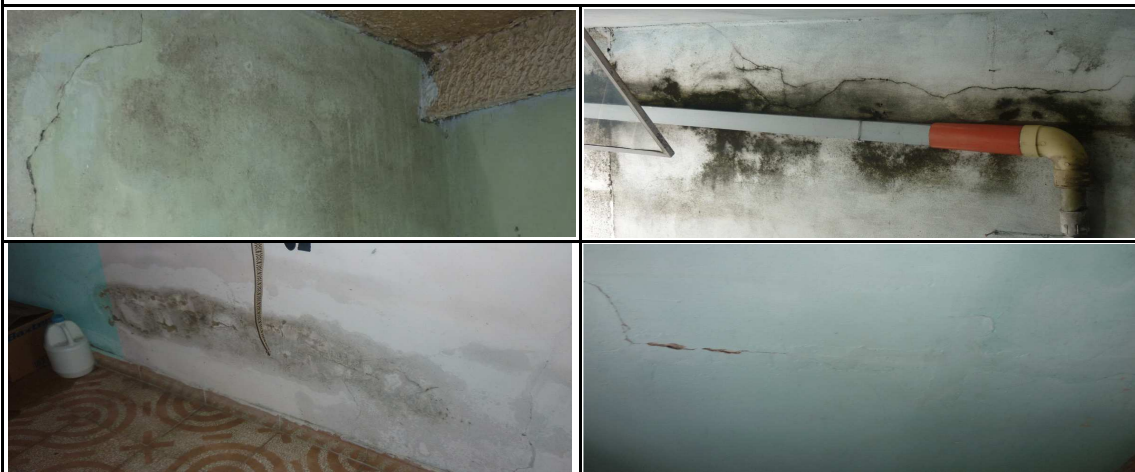
Es un casa residencial intermedia donde viven 4 personas, de dos niveles sin reparaciones de redes sanitarias y de lluvias con humedad media, con pendiente del terreno del promedio del sector.

No.	TIPO COMÚN DE DAÑO	CANTIDAD
1	Corrosión aceros y placas	0
2	Deficiencia en los pegues de la mampostería	0
3	Humedad en los muros	2
4	Humedad en las placas	1
5	Humedad por capilaridad	2
6	Hundimientos	0
7	Grietas Horizontales	1
8	Grietas Verticales	0
9	Grietas Diagonales	0

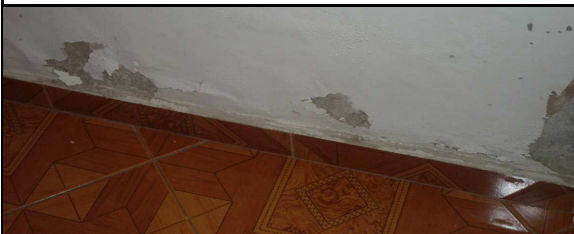
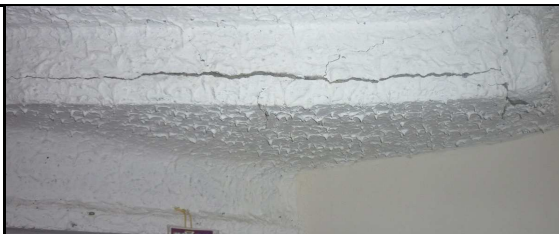
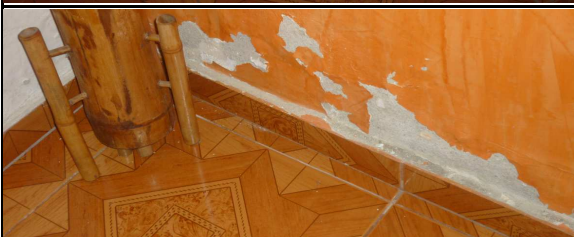
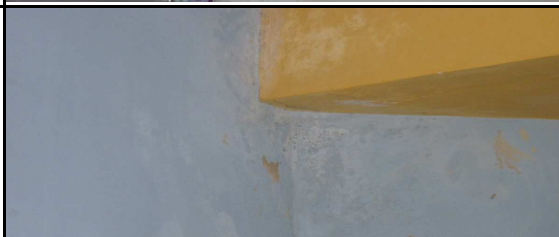
Es un casa residencial intermedia, de dos niveles sin reparaciones de redes sanitarias y de lluvias con humedad media, con pendiente del terreno del promedio del sector.

No.	TIPO COMÚN DE DAÑO	CANTIDAD
1	Corrosión aceros y placas	0
2	Deficiencia en los pegues de la mampostería	0
3	Humedad en los muros	4
4	Humedad en las placas	0
5	Humedad por capilaridad	0
6	Hundimientos	0
7	Grietas Horizontales	0
8	Grietas Verticales	0
9	Grietas Diagonales	0

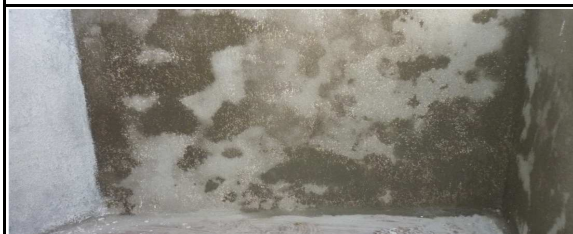
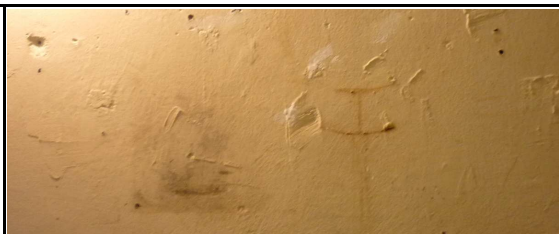
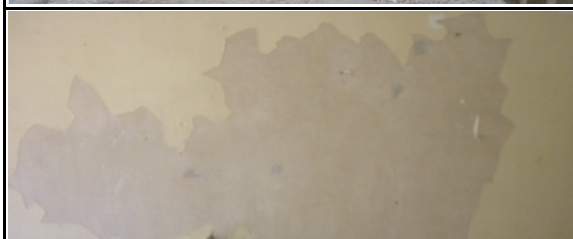
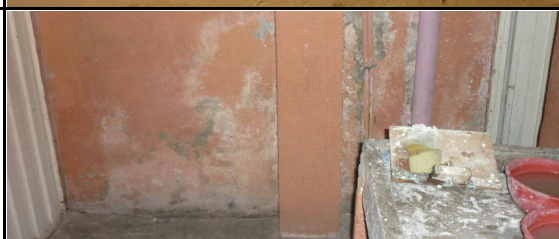
Es un casa residencial intermedia donde viven 4 personas, de dos niveles sin reparaciones de redes sanitarias y de lluvias con humedad escasa, con pendiente del terreno del promedio del sector. La vivienda la estan arreglando la mampostería. El primer piso es independiente del segundo.

No.	TIPO COMÚN DE DAÑO	CANTIDAD
1	Corrosión aceros y placas	0
2	Deficiencia en los pegues de la mampostería	0
3	Humedad en los muros	0
4	Humedad en las placas	0
5	Humedad por capilaridad	1
6	Hundimientos	1
7	Grietas Horizontales	0
8	Grietas Verticales	0
9	Grietas Diagonales	0

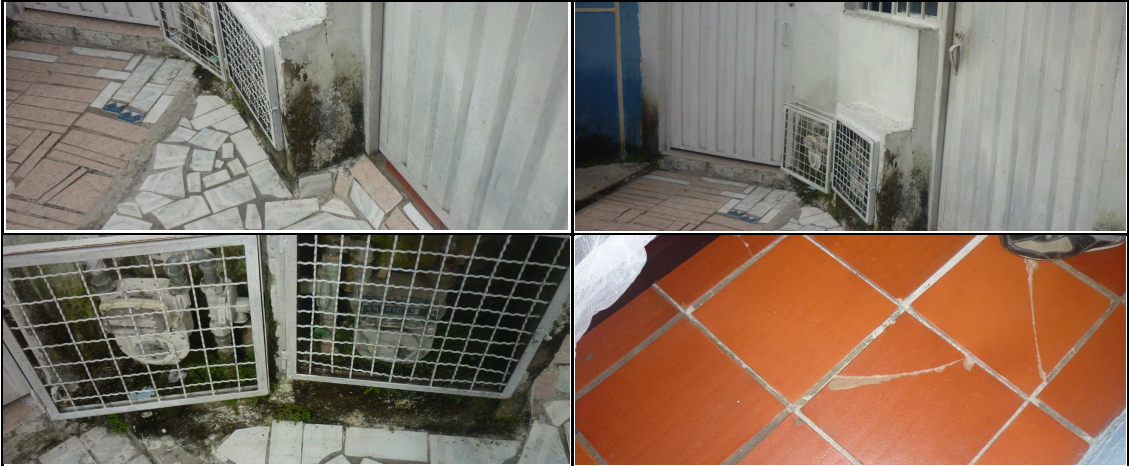
Es un casa residencial intermedia donde viven 4 personas, de dos niveles sin reparaciones de redes sanitarias y de lluvias con humedad nula, con pendiente del terreno del promedio del sector.

No.	TIPO COMÚN DE DAÑO	CANTIDAD
1	Corrosión aceros y placas	0
2	Deficiencia en los pegues de la mampostería	0
3	Humedad en los muros	1
4	Humedad en las placas	0
5	Humedad por capilaridad	0
6	Hundimientos	0
7	Grietas Horizontales	1
8	Grietas Verticales	1
9	Grietas Diagonales	0

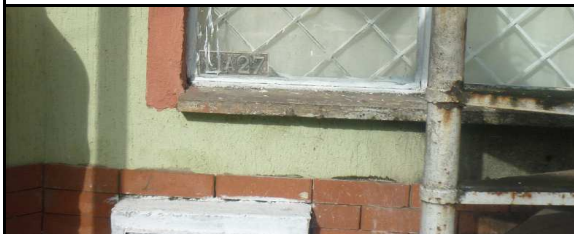
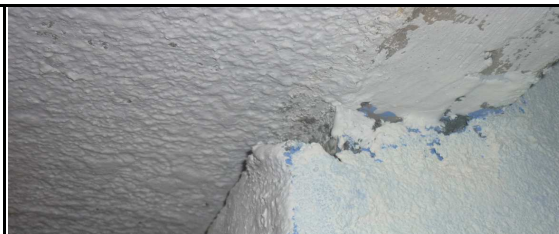
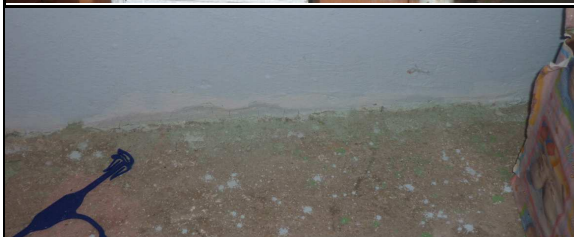
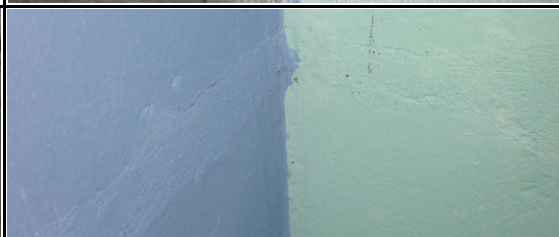
Es un casa residencial intermedia donde viven 3 personas, de dos niveles sin reparaciones de redes sanitarias y de lluvias con humedad nula, con pendiente del terreno que tiende a cero. Esta vivienda esta recién pintada, por lo que no se evidencia la humedad descrita por los vivientes.

No.	TIPO COMÚN DE DAÑO	CANTIDAD
1	Corrosión aceros y placas	0
2	Deficiencia en los pegues de la mampostería	0
3	Humedad en los muros	2
4	Humedad en las placas	0
5	Humedad por capilaridad	0
6	Hundimientos	0
7	Grietas Horizontales	0
8	Grietas Verticales	0
9	Grietas Diagonales	0

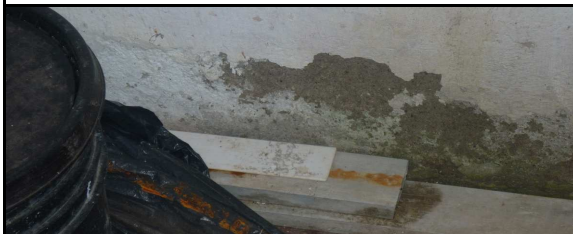
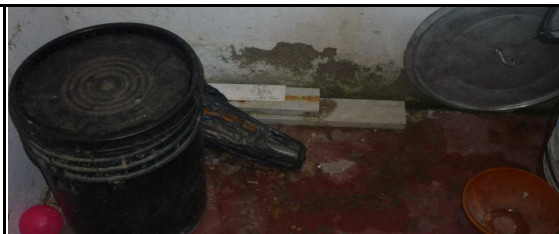
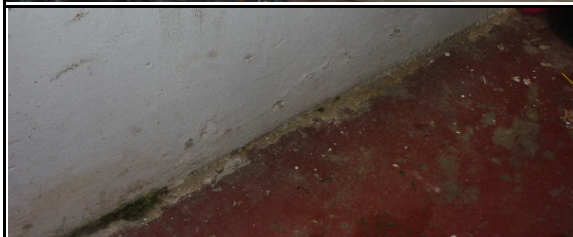
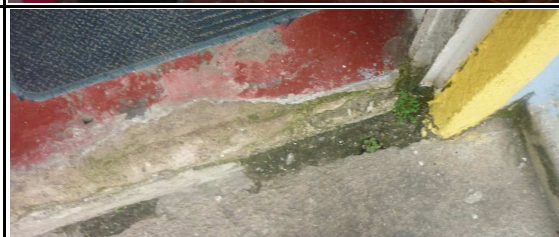
Es un casa residencial intermedia donde viven 4 personas, de dos niveles sin reparaciones de redes sanitarias y de lluvias con humedad media, con pendiente del terreno que tiende a cero. Esta vivienda presenta reparaciones en la cañería y resanamientos en el patio y cocina.

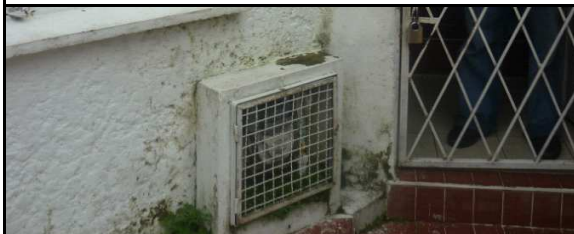
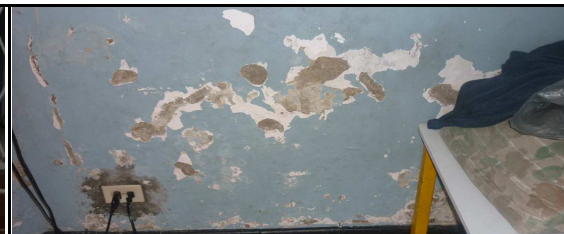
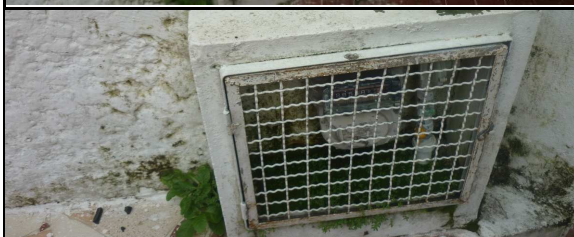
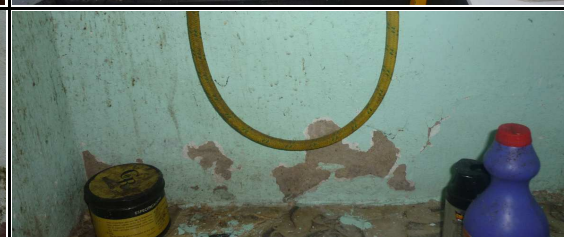
No.	TIPO COMÚN DE DAÑO	CANTIDAD
1	Corrosión aceros y placas	0
2	Deficiencia en los pegues de la mampostería	0
3	Humedad en los muros	2
4	Humedad en las placas	0
5	Humedad por capilaridad	0
6	Hundimientos	0
7	Grietas Horizontales	0
8	Grietas Verticales	0
9	Grietas Diagonales	0

Es un casa residencial esquinera, de dos niveles sin reparaciones de redes sanitarias y de lluvias con humedad escasa, con pendiente del terreno que tiende a cero.

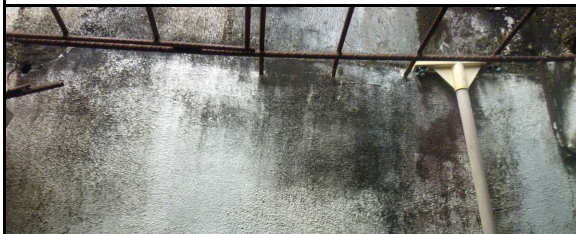
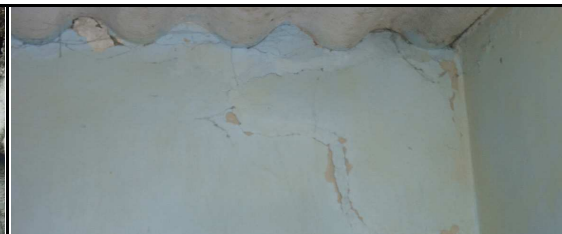
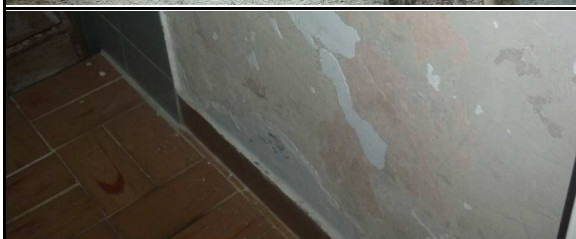
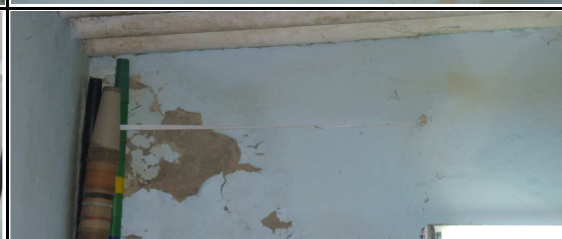
No.	TIPO COMÚN DE DAÑO	CANTIDAD
1	Corrosión aceros y placas	0
2	Deficiencia en los pegues de la mampostería	0
3	Humedad en los muros	6
4	Humedad en las placas	0
5	Humedad por capilaridad	0
6	Hundimientos	3
7	Grietas Horizontales	0
8	Grietas Verticales	0
9	Grietas Diagonales	0

Es un casa residencial intermedia donde viven 2 personas, de dos niveles sin reparaciones de redes sanitarias y de lluvias con humedad media, con pendiente del terreno que tiende a cero. Vivienda con reparaciones de resanamiento en las paredes, comedor, sala y muros de la escalera.

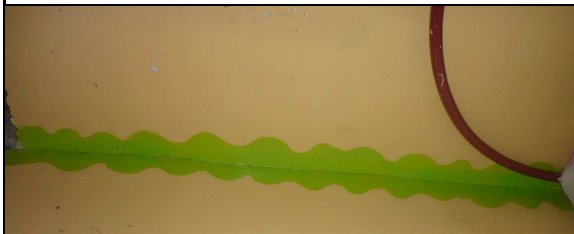
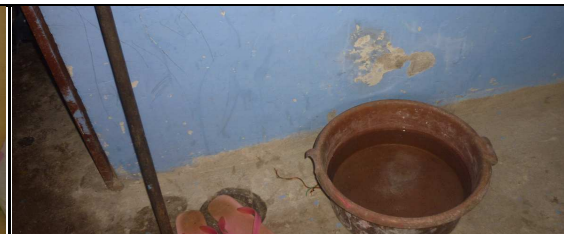
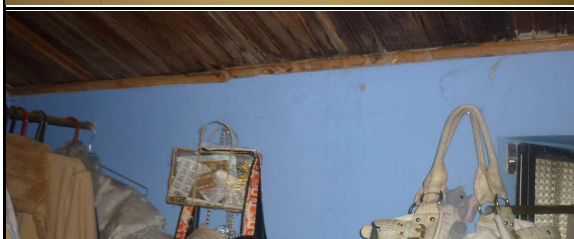
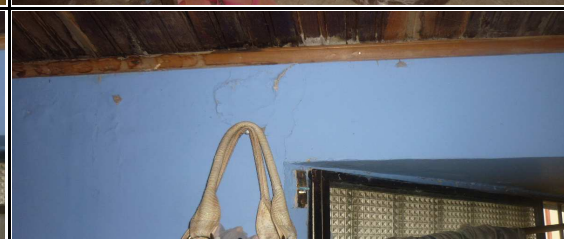
No.	TIPO COMÚN DE DAÑO	CANTIDAD
1	Corrosión aceros y placas	0
2	Deficiencia en los pegues de la mampostería	1
3	Humedad en los muros	2
4	Humedad en las placas	0
5	Humedad por capilaridad	0
6	Hundimientos	0
7	Grietas Horizontales	0
8	Grietas Verticales	1
9	Grietas Diagonales	0

Es un casa residencial intermedia donde viven 5 personas, de dos niveles con reparaciones de redes sanitarias y de lluvias con humedad escasa, con pendiente del terreno que tiende a cero.

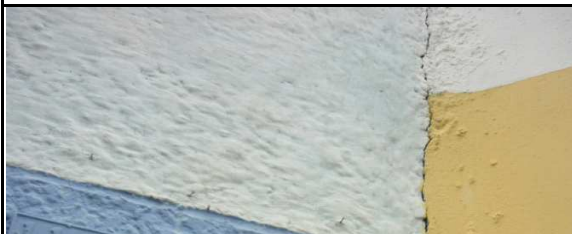
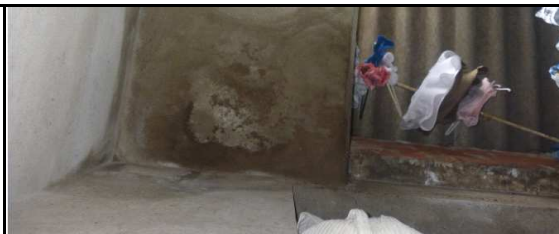
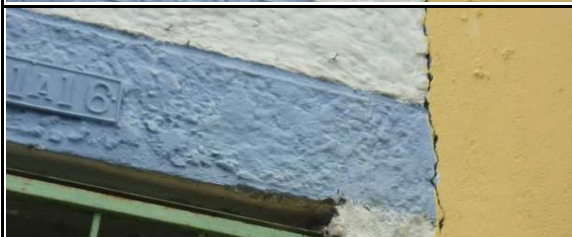
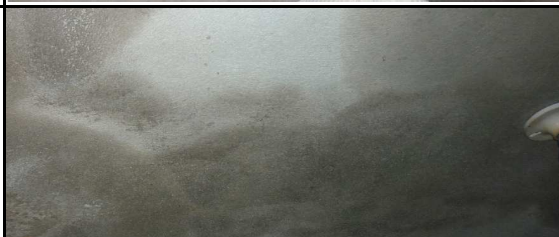
No.	TIPO COMÚN DE DAÑO	CANTIDAD
1	Corrosión aceros y placas	0
2	Deficiencia en los pegues de la mampostería	0
3	Humedad en los muros	11
4	Humedad en las placas	2
5	Humedad por capilaridad	2
6	Hundimientos	0
7	Grietas Horizontales	0
8	Grietas Verticales	1
9	Grietas Diagonales	0

Es un casa residencial intermedia donde viven 5 personas, de dos niveles con reparaciones de redes sanitarias y de lluvias con humedad abundante, con pendiente del terreno del promedio del sector. Presenta reformas en el segundo nivel y un piso muy humedo en el primer nivel.

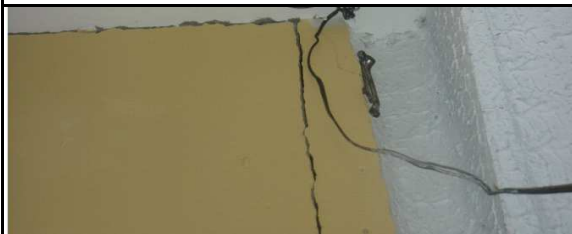
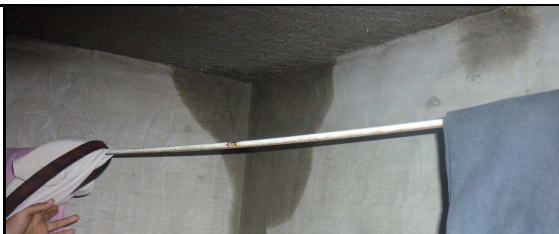
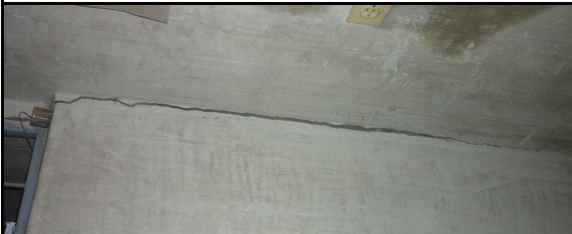
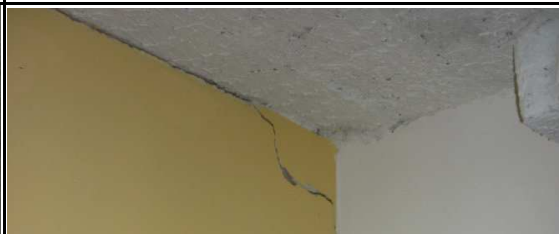
No.	TIPO COMÚN DE DAÑO	CANTIDAD
1	Corrosión aceros y placas	0
2	Deficiencia en los pegues de la mampostería	0
3	Humedad en los muros	4
4	Humedad en las placas	0
5	Humedad por capilaridad	0
6	Hundimientos	0
7	Grietas Horizontales	1
8	Grietas Verticales	5
9	Grietas Diagonales	2

Es un casa residencial intermedia donde viven 5 personas, de dos niveles con reparaciones de redes sanitarias y de lluvias con humedad media, con pendiente del terreno del promedio del sector.

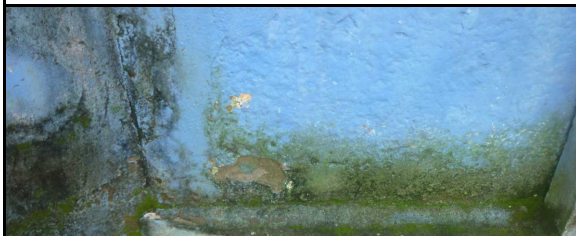
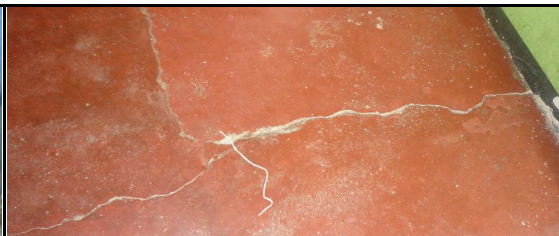
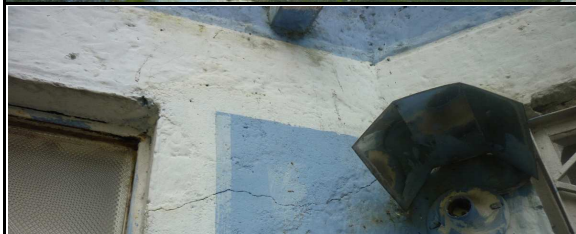
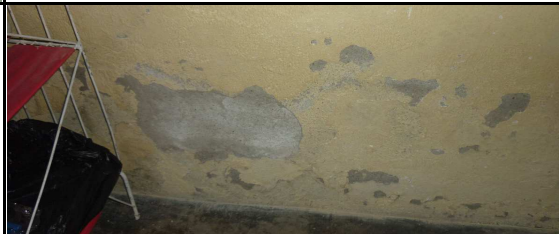
No.	TIPO COMÚN DE DAÑO	CANTIDAD
1	Corrosión aceros y placas	0
2	Deficiencia en los pegues de la mampostería	0
3	Humedad en los muros	2
4	Humedad en las placas	0
5	Humedad por capilaridad	2
6	Hundimientos	2
7	Grietas Horizontales	0
8	Grietas Verticales	0
9	Grietas Diagonales	1

Es un casa residencial intermedia donde viven 4 personas, de un solo nivel con reparaciones de redes sanitarias y de lluvias con humedad escasa, con pendiente del terreno del promedio del sector. Casa deteriorada hasta que arreglaron redes sanitarias y de lluvias, se arreglaron grietas en muros. En esta casa funciona un Bienestar Infantil.

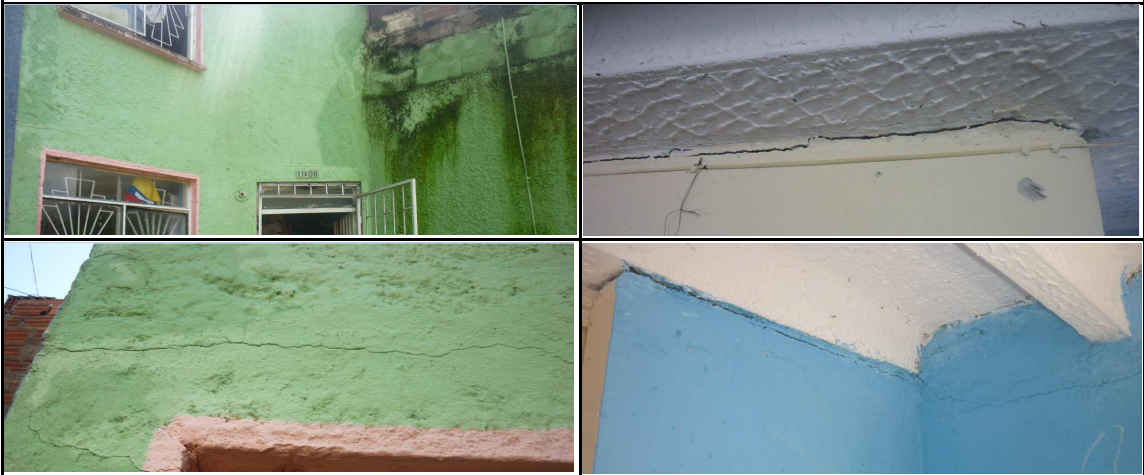
No.	TIPO COMÚN DE DAÑO	CANTIDAD
1	Corrosión aceros y placas	0
2	Deficiencia en los pegues de la mampostería	0
3	Humedad en los muros	9
4	Humedad en las placas	0
5	Humedad por capilaridad	1
6	Hundimientos	0
7	Grietas Horizontales	5
8	Grietas Verticales	1
9	Grietas Diagonales	1

Es un casa residencial intermedia donde viven 5 personas, de dos niveles sin reparaciones de redes sanitarias y de lluvias con humedad abundante, con pendiente del terreno del promedio del sector. Casa con reparaciones en los muros.

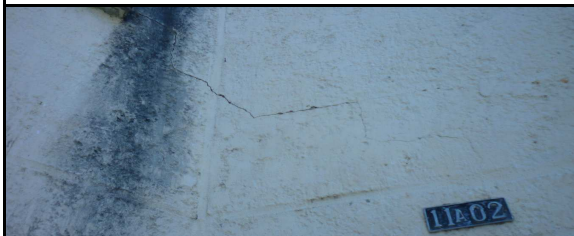
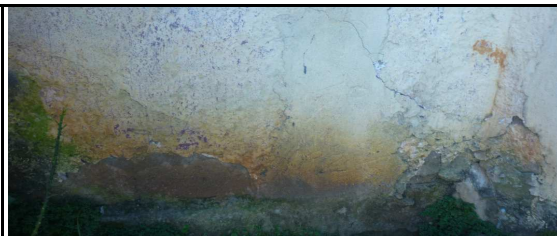
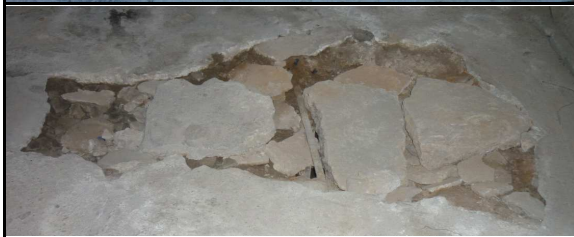
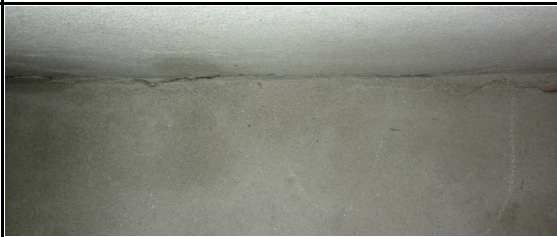
No.	TIPO COMÚN DE DAÑO	CANTIDAD
1	Corrosión aceros y placas	0
2	Deficiencia en los pegues de la mampostería	0
3	Humedad en los muros	5
4	Humedad en las placas	0
5	Humedad por capilaridad	2
6	Hundimientos	0
7	Grietas Horizontales	0
8	Grietas Verticales	3
9	Grietas Diagonales	4

Es un casa residencial esquinera donde viven 4 personas, de tres niveles sin reparaciones de redes sanitarias y de lluvias con humedad media, con pendiente del terreno del promedio del sector. Vivienda bastante deteriorada en la entrada, tiene una reforma para tercer nivel. Se dejo destapado la cañería para evitar rebosar.

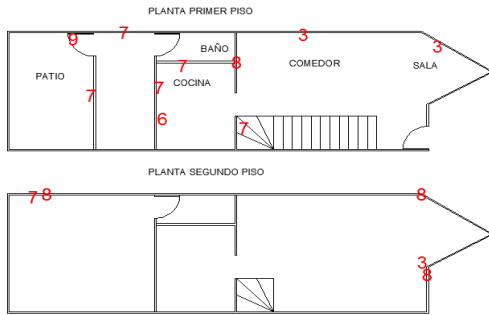
**PLANTA DE LA CASA**

No.	TIPO COMÚN DE DAÑO	CANTIDAD
1	Corrosión aceros y placas	0
2	Deficiencia en los pegues de la mampostería	0
3	Humedad en los muros	3
4	Humedad en las placas	0
5	Humedad por capilaridad	0
6	Hundimientos	1
7	Grietas Horizontales	6
8	Grietas Verticales	4
9	Grietas Diagonales	1

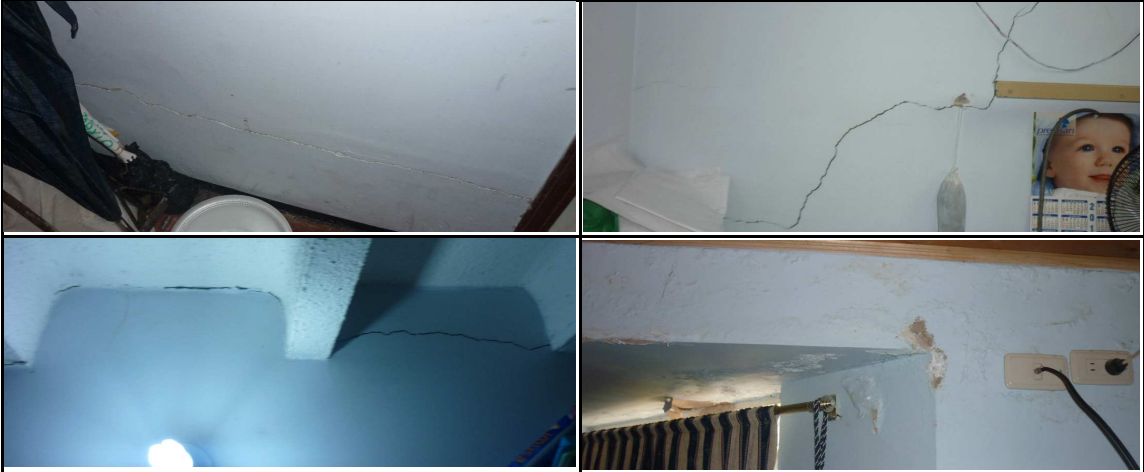
Es un casa residencial esquinera donde viven 3 personas, de dos niveles sin reparaciones de redes sanitarias y de lluvias con humedad escasa, con pendiente del terreno del promedio del sector. Casa muy deteriorada presenta grietas en sus dos niveles, se realizaron rellenos en la sala.

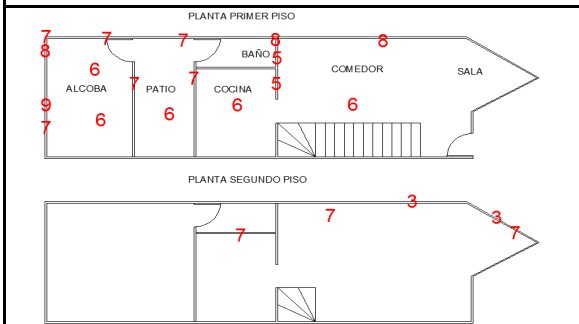
**PLANTA DE LA CASA**

No.	TIPO COMÚN DE DAÑO	CANTIDAD
1	Corrosión aceros y placas	0
2	Deficiencia en los pegues de la mampostería	0
3	Humedad en los muros	2
4	Humedad en las placas	0
5	Humedad por capilaridad	2
6	Hundimientos	5
7	Grietas Horizontales	9
8	Grietas Verticales	2
9	Grietas Diagonales	1

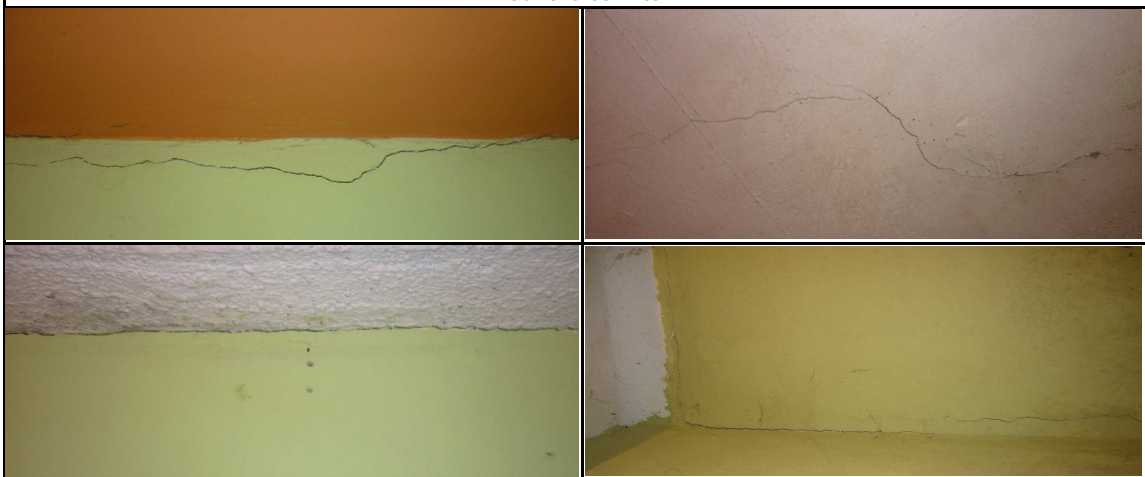
Es un casa residencial intermedia donde viven 3 personas, de dos niveles con reparaciones de redes sanitarias y de lluvias con humedad escasa, con pendiente del terreno del promedio del sector. Casa muy deteriorada presenta grietas en sus dos niveles, cambio de muros que se han agrietado.

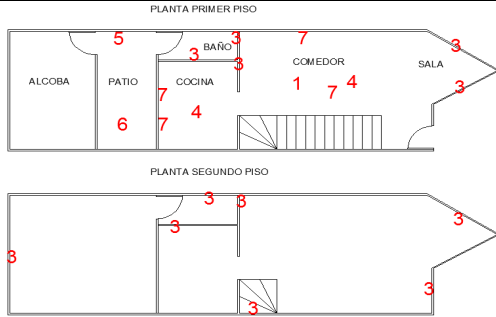
**PLANTA DE LA CASA**

No.	TIPO COMÚN DE DAÑO	CANTIDAD
1	Corrosión aceros y placas	1
2	Deficiencia en los pegues de la mampostería	0
3	Humedad en los muros	11
4	Humedad en las placas	2
5	Humedad por capilaridad	1
6	Hundimientos	1
7	Grietas Horizontales	4
8	Grietas Verticales	0
9	Grietas Diagonales	0
