**PRÁCTICA EMPRESARIAL EN LA EMPRESA TORRES INGENIERÍA S.A.S.  
EN EL ESTUDIO DE RIESGO POR FENÓMENOS DE REMOCIÓN EN MASA EN  
LA URBANIZACIÓN ALTOS DEL KENNEDY EN LA CIUDAD DE  
BUCARAMANGA.**

**EDINSON ALEXANDER FERNANDEZ BAUTISTA**

**Trabajo de Grado Para Optar Por el Título de  
Ingeniero Civil**

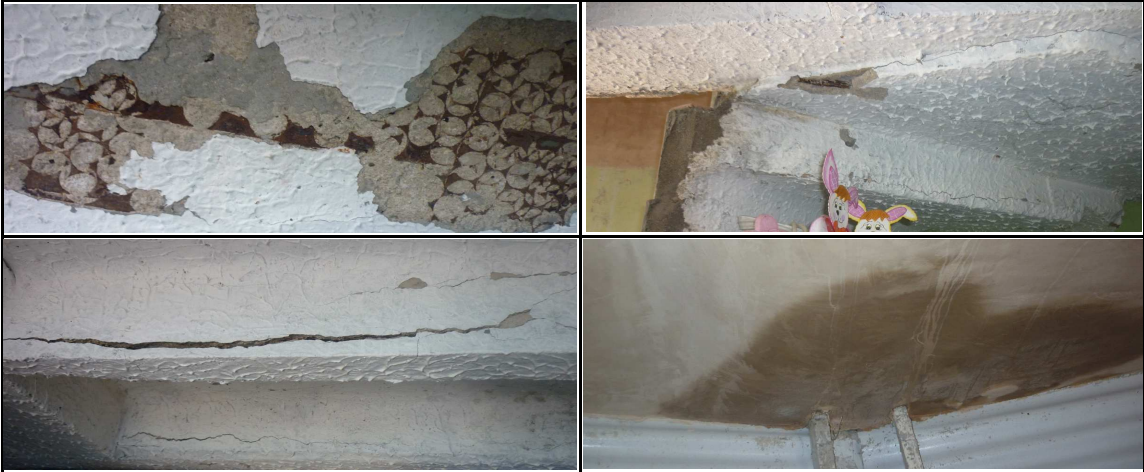
Es un casa residencial intermedia donde viven 6 personas, de dos niveles sin reparaciones de redes sanitarias y de lluvias con humedad abundante, con pendiente del terreno del promedio del sector. Casa que presenta rellenos en la entrada y el patio.

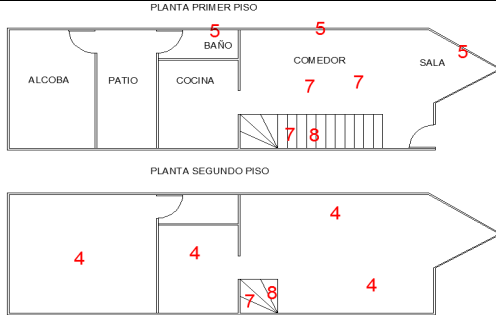
**PLANTA DE LA CASA**

No.	TIPO COMÚN DE DAÑO	CANTIDAD
1	Corrosión aceros y placas	0
2	Deficiencia en los pegues de la mampostería	0
3	Humedad en los muros	0
4	Humedad en las placas	4
5	Humedad por capilaridad	2
6	Hundimientos	0
7	Grietas Horizontales	4
8	Grietas Verticales	2
9	Grietas Diagonales	0

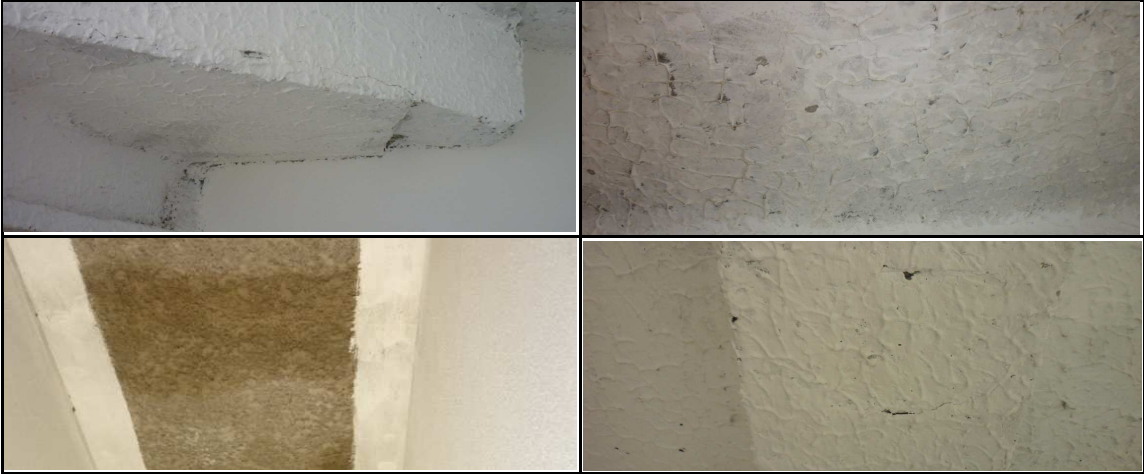
Es un casa residencial intermedia donde viven 6 personas, de dos niveles sin reparaciones de redes sanitarias y de lluvias con humedad media, con pendiente del terreno del promedio del sector. La placa del segundo nivel presenta alta humedad.

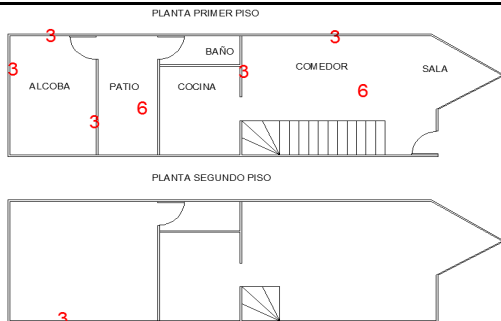
**PLANTA DE LA CASA**

No.	TIPO COMÚN DE DAÑO	CANTIDAD
1	Corrosión aceros y placas	0
2	Deficiencia en los pegues de la mampostería	0
3	Humedad en los muros	6
4	Humedad en las placas	0
5	Humedad por capilaridad	0
6	Hundimientos	2
7	Grietas Horizontales	0
8	Grietas Verticales	0
9	Grietas Diagonales	0

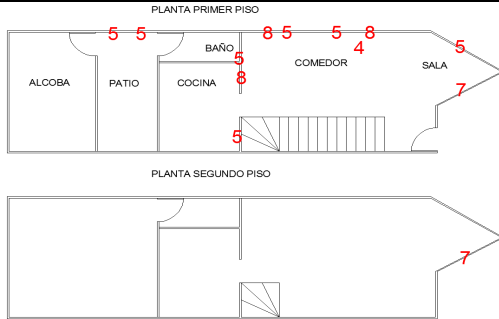
**PLANTA DE LA CASA**

No.	TIPO COMÚN DE DAÑO	CANTIDAD
1	Corrosión aceros y placas	0
2	Deficiencia en los pegues de la mampostería	0
3	Humedad en los muros	0
4	Humedad en las placas	1
5	Humedad por capilaridad	7
6	Hundimientos	0
7	Grietas Horizontales	2
8	Grietas Verticales	2
9	Grietas Diagonales	0

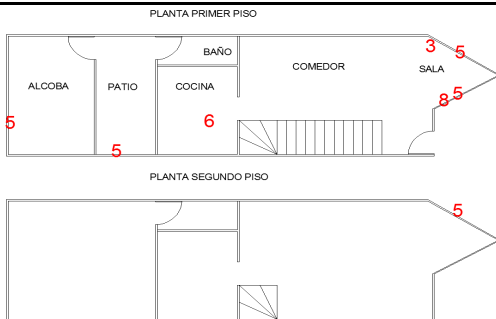
**PLANTA DE LA CASA**

No.	TIPO COMÚN DE DAÑO	CANTIDAD
1	Corrosión aceros y placas	0
2	Deficiencia en los pegues de la mampostería	0
3	Humedad en los muros	1
4	Humedad en las placas	0
5	Humedad por capilaridad	5
6	Hundimientos	1
7	Grietas Horizontales	0
8	Grietas Verticales	1
9	Grietas Diagonales	0

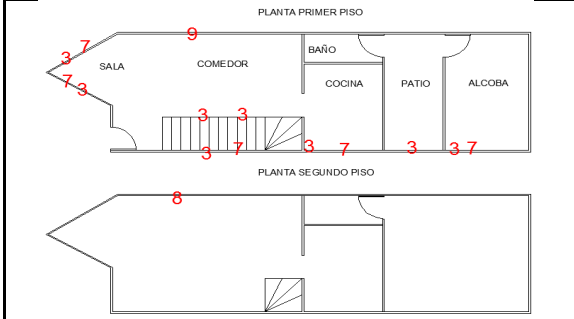
**PLANTA DE LA CASA**

No.	TIPO COMÚN DE DAÑO	CANTIDAD
1	Corrosión aceros y placas	0
2	Deficiencia en los pegues de la mampostería	0
3	Humedad en los muros	8
4	Humedad en las placas	0
5	Humedad por capilaridad	0
6	Hundimientos	0
7	Grietas Horizontales	5
8	Grietas Verticales	1
9	Grietas Diagonales	1

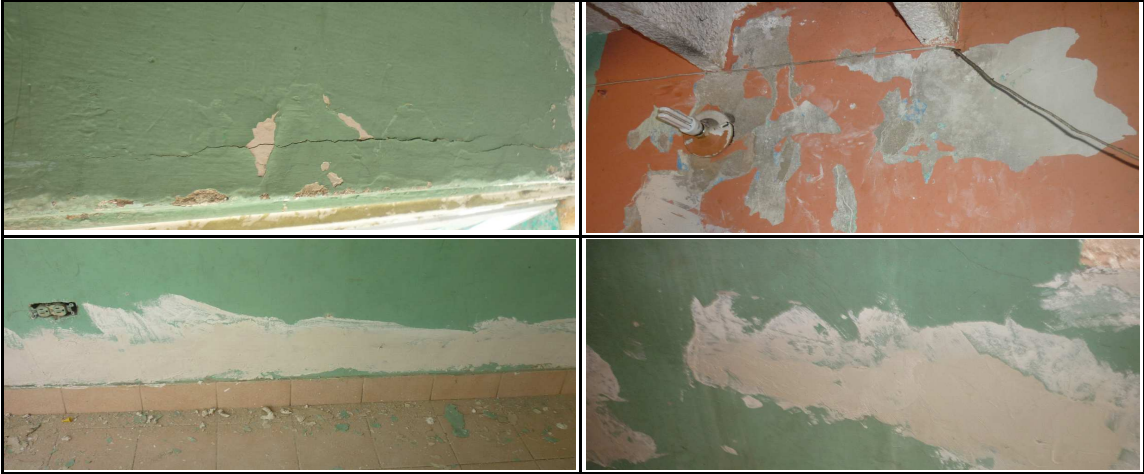
Es un casa residencial esquinera donde viven 4 personas , de dos niveles sin reparaciones de redes sanitarias y de lluvias con humedad media, con pendiente del terreno que tiende a cero. Es una casa donde funciona una tienda, estan pintandola y reparandola por las diversas grietas y humedades que tiene.

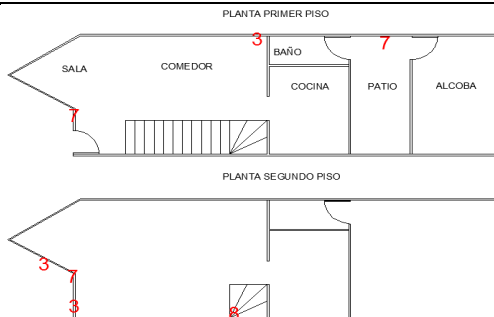
**PLANTA DE LA CASA**

No.	TIPO COMÚN DE DAÑO	CANTIDAD
1	Corrosión aceros y placas	0
2	Deficiencia en los pegues de la mampostería	0
3	Humedad en los muros	3
4	Humedad en las placas	0
5	Humedad por capilaridad	0
6	Hundimientos	0
7	Grietas Horizontales	3
8	Grietas Verticales	1
9	Grietas Diagonales	0

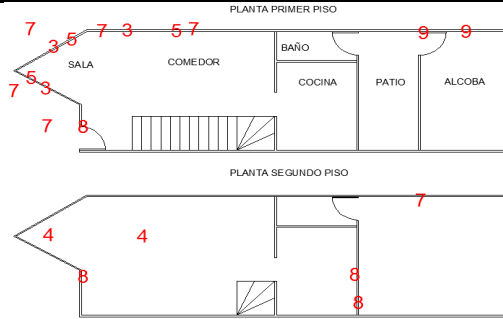
**PLANTA DE LA CASA**

No.	TIPO COMÚN DE DAÑO	CANTIDAD
1	Corrosión aceros y placas	0
2	Deficiencia en los pegues de la mampostería	0
3	Humedad en los muros	3
4	Humedad en las placas	2
5	Humedad por capilaridad	3
6	Hundimientos	0
7	Grietas Horizontales	6
8	Grietas Verticales	4
9	Grietas Diagonales	2

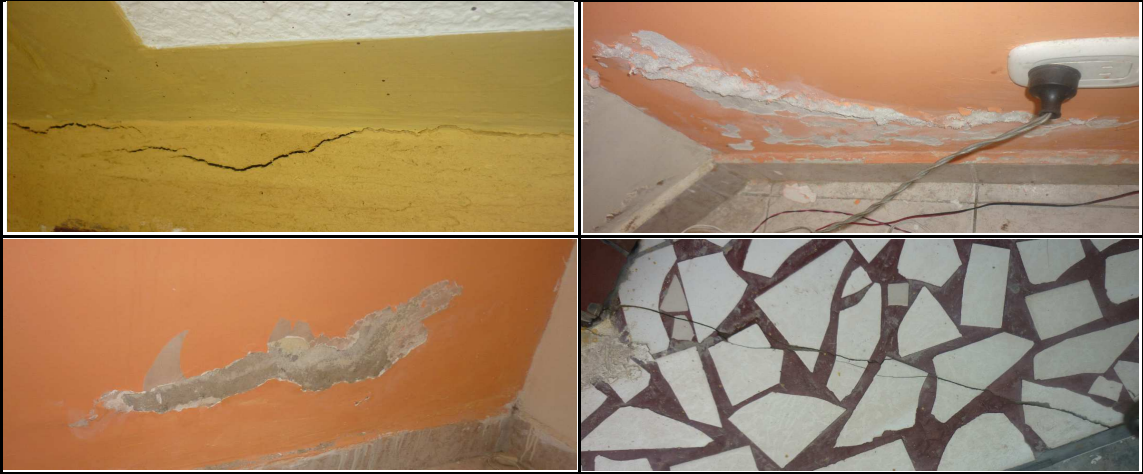
Es un casa residencial intermedia donde viven 5 personas , de dos niveles sin reparaciones de redes sanitarias y de lluvias con humedad media, con pendiente del terreno que tiende a cero. Vivienda recién pintada y arreglada recientemente y ya se muestran las mismas grietas y humedades presentadas anteriormente, presente reforma de balcon en el segundo nivel.

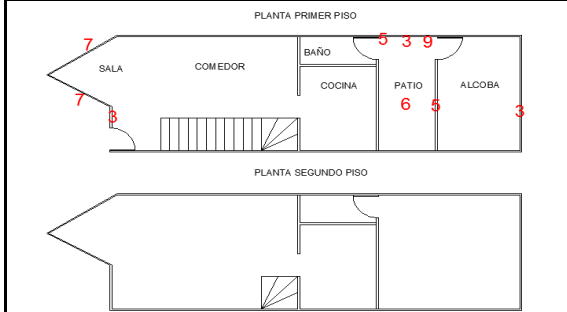
**PLANTA DE LA CASA**

No.	TIPO COMÚN DE DAÑO	CANTIDAD
1	Corrosión aceros y placas	0
2	Deficiencia en los pegues de la mampostería	0
3	Humedad en los muros	3
4	Humedad en las placas	0
5	Humedad por capilaridad	2
6	Hundimientos	0
7	Grietas Horizontales	2
8	Grietas Verticales	0
9	Grietas Diagonales	1

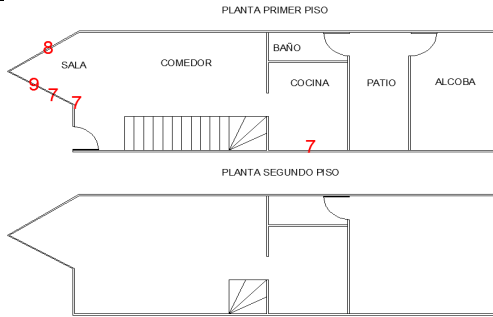
**PLANTA DE LA CASA**

No.	TIPO COMÚN DE DAÑO	CANTIDAD
1	Corrosión aceros y placas	0
2	Deficiencia en los pegues de la mampostería	0
3	Humedad en los muros	0
4	Humedad en las placas	0
5	Humedad por capilaridad	0
6	Hundimientos	0
7	Grietas Horizontales	3
8	Grietas Verticales	1
9	Grietas Diagonales	1

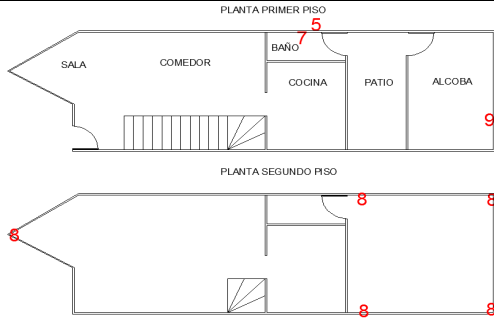
**PLANTA DE LA CASA**

No.	TIPO COMÚN DE DAÑO	CANTIDAD
1	Corrosión aceros y placas	0
2	Deficiencia en los pegues de la mampostería	0
3	Humedad en los muros	0
4	Humedad en las placas	0
5	Humedad por capilaridad	1
6	Hundimientos	0
7	Grietas Horizontales	1
8	Grietas Verticales	5
9	Grietas Diagonales	1

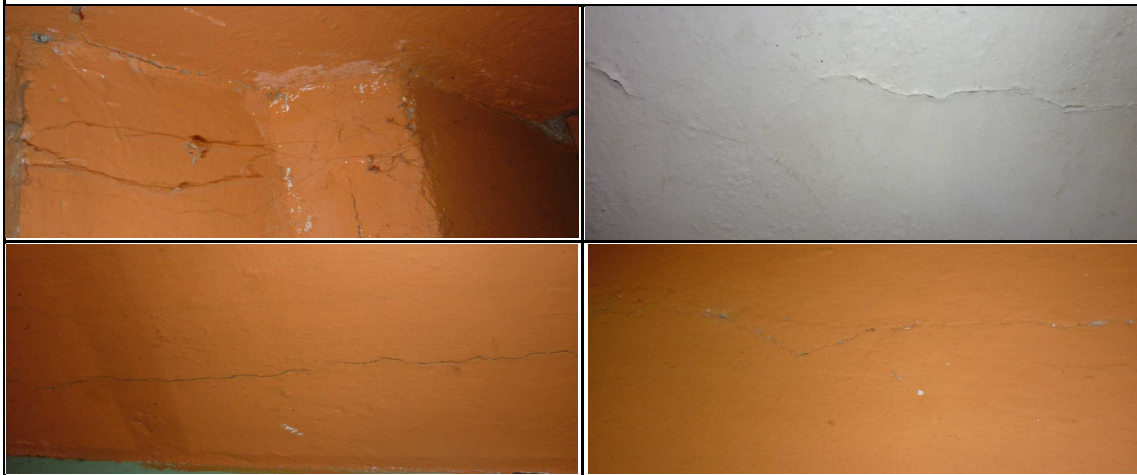
**DIRECCIÓN:** Diagonal 11A # 27N-24

No.	TIPO COMÚN DE DAÑO	CANTIDAD
1	Corrosión aceros y placas	0
2	Deficiencia en los pegues de la mampostería	0
3	Humedad en los muros	1
4	Humedad en las placas	0
5	Humedad por capilaridad	3
6	Hundimientos	0
7	Grietas Horizontales	2
8	Grietas Verticales	4
9	Grietas Diagonales	0

Es un casa residencial intermedia donde viven 4 personas , un solo nivel sin reparaciones de redes sanitarias y de lluvias con humedad media, con pendiente del terreno que tiende a cero.

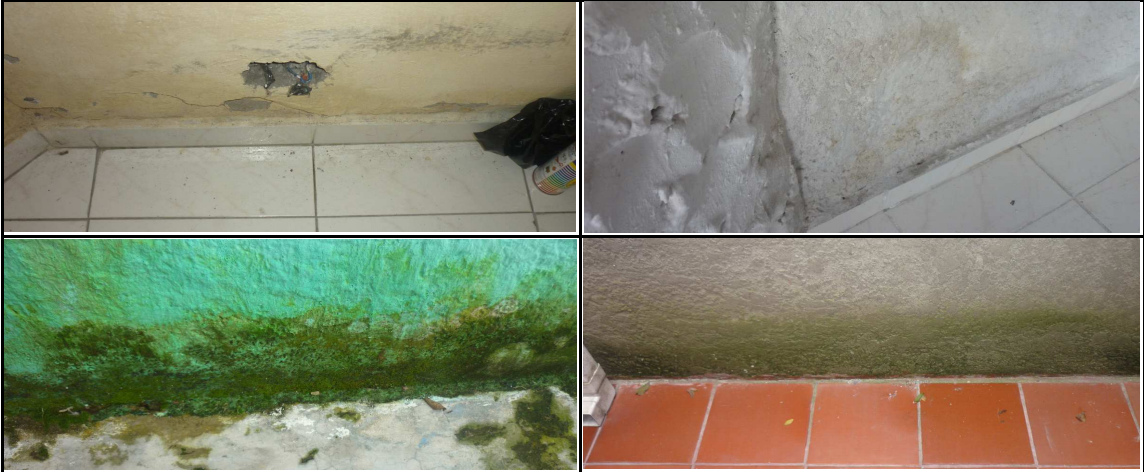
**DIRECCIÓN:** Diagonal 11A # 27N-28

No.	TIPO COMÚN DE DAÑO	CANTIDAD
1	Corrosión aceros y placas	0
2	Deficiencia en los pegues de la mampostería	0
3	Humedad en los muros	3
4	Humedad en las placas	0
5	Humedad por capilaridad	4
6	Hundimientos	0
7	Grietas Horizontales	1
8	Grietas Verticales	0
9	Grietas Diagonales	0

Es un casa residencial intermedia donde viven 2 personas , de dos niveles sin reparaciones de redes sanitarias y de lluvias con humedad media, con pendiente del terreno que tiende a cero. Vivienda que esta reformando el segundo nivel.

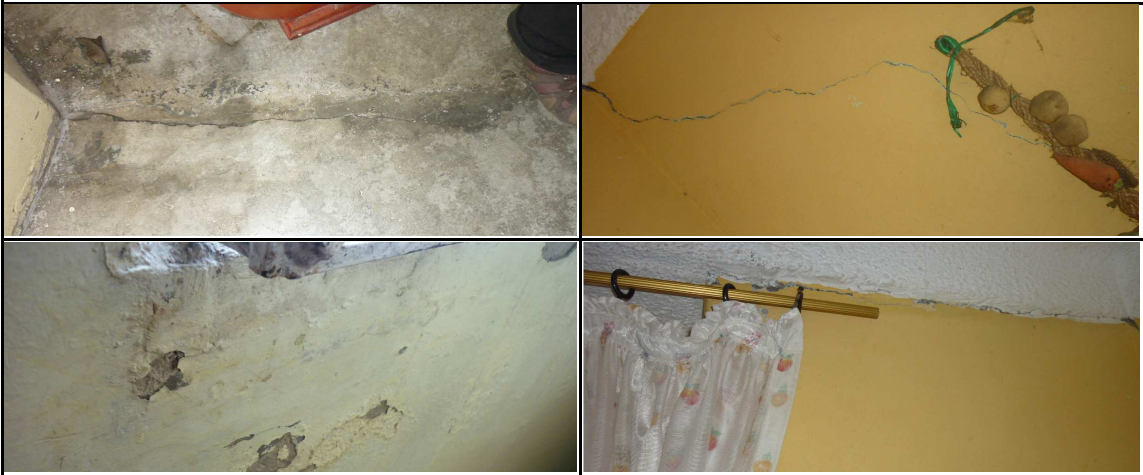
**DIRECCIÓN:** Diagonal 11A # 27N-32

No.	TIPO COMÚN DE DAÑO	CANTIDAD
1	Corrosión aceros y placas	0
2	Deficiencia en los pegues de la mampostería	0
3	Humedad en los muros	3
4	Humedad en las placas	0
5	Humedad por capilaridad	10
6	Hundimientos	0
7	Grietas Horizontales	1
8	Grietas Verticales	3
9	Grietas Diagonales	1

Es un casa residencial intermedia donde viven 3 personas , de dos niveles sin reparaciones de redes sanitarias y de lluvias con humedad media, con pendiente del terreno del promedio del sector. Presenta grietas considerables en las escaleras, en el piso y en la sala. Se hizo reparación de cañerías en el patio.

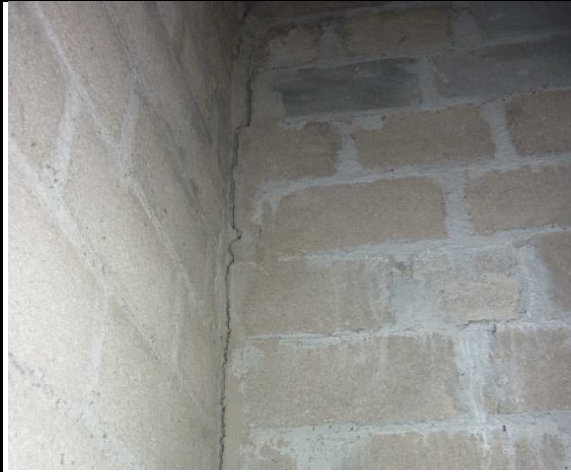
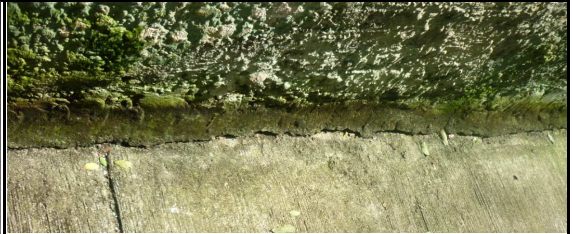
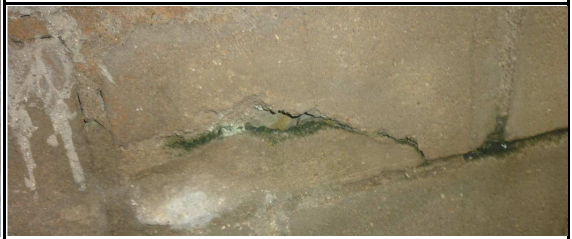
**DIRECCIÓN:** Diagonal 11A # 27N-36

No.	TIPO COMÚN DE DAÑO	CANTIDAD
1	Corrosión aceros y placas	0
2	Deficiencia en los pegues de la mampostería	0
3	Humedad en los muros	11
4	Humedad en las placas	3
5	Humedad por capilaridad	4
6	Hundimientos	0
7	Grietas Horizontales	1
8	Grietas Verticales	8
9	Grietas Diagonales	4

Es un casa residencial esquinera donde viven 4 personas , de dos niveles sin reparaciones de redes sanitarias y de lluvias con humedad media, con pendiente del terreno que tiende a cero. Presenta un patio bastante deteriorado y reformas sin especificaciones técnicas en el segundo nivel. Grieta en las escaleras de más de 5 cm.

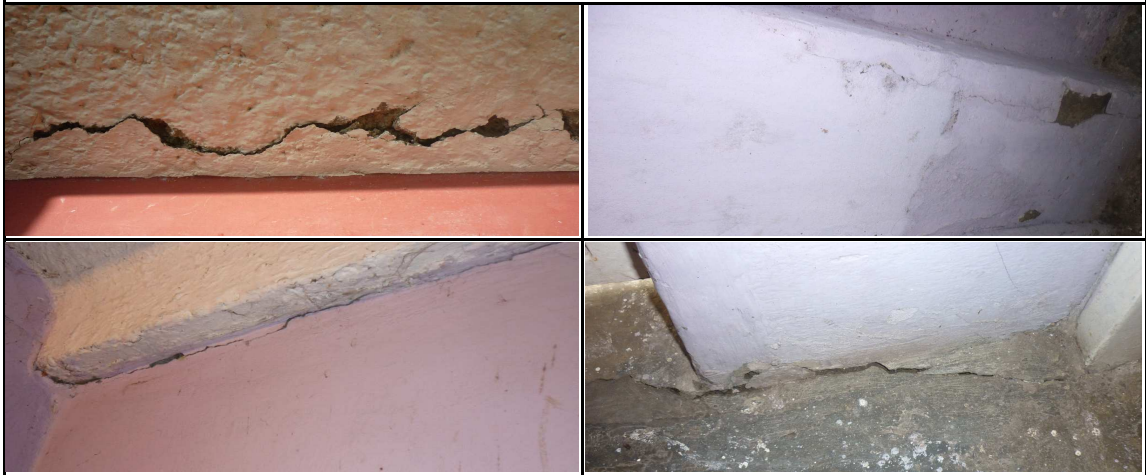
**DIRECCIÓN:** Diagonal 11 # 27N-36

No.	TIPO COMÚN DE DAÑO	CANTIDAD
1	Corrosión aceros y placas	0
2	Deficiencia en los pegues de la mampostería	1
3	Humedad en los muros	10
4	Humedad en las placas	1
5	Humedad por capilaridad	4
6	Hundimientos	0
7	Grietas Horizontales	2
8	Grietas Verticales	1
9	Grietas Diagonales	0

Es un casa residencial esquinera donde viven 5 personas , de dos niveles con reparaciones de redes sanitarias y de lluvias con humedad media, con pendiente del terreno que tiende a cero. Grieta considerable en la alcoba despues del patio.

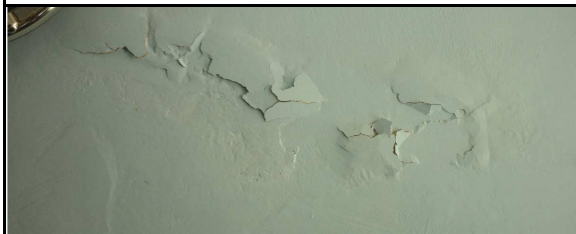
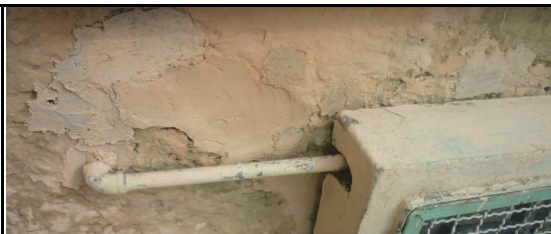
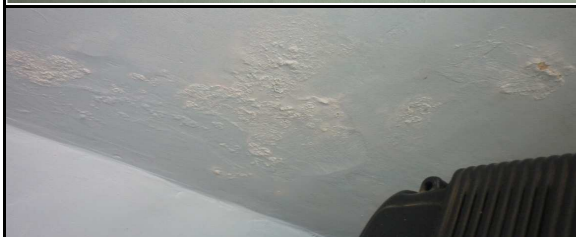
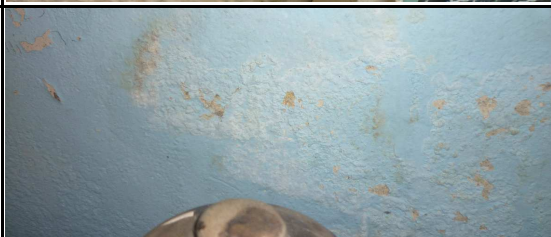
**DIRECCIÓN:** Diagonal 11 # 27N-31

No.	TIPO COMÚN DE DAÑO	CANTIDAD
1	Corrosión aceros y placas	0
2	Deficiencia en los pegues de la mampostería	0
3	Humedad en los muros	3
4	Humedad en las placas	0
5	Humedad por capilaridad	3
6	Hundimientos	0
7	Grietas Horizontales	0
8	Grietas Verticales	2
9	Grietas Diagonales	1

Es un casa residencial intermedia donde viven 4 personas , de dos niveles con reparaciones de redes sanitarias y de lluvias con humedad escasa, con pendiente del terreno del promedio del sector. Vivienda con reformas sin especificaciones técnicas en el segundo nivel.

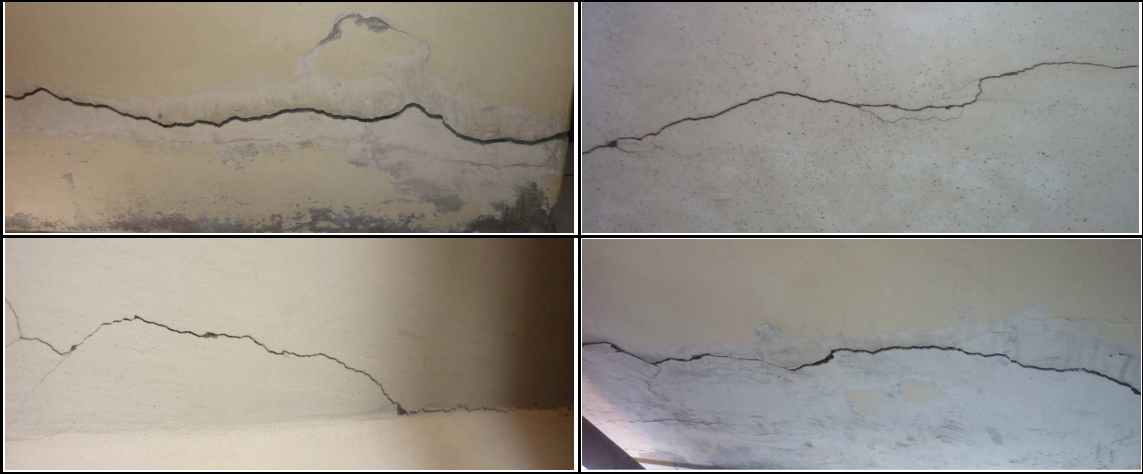
**DIRECCIÓN:** Diagonal 11 # 27N-27

No.	TIPO COMÚN DE DAÑO	CANTIDAD
1	Corrosión aceros y placas	0
2	Deficiencia en los pegues de la mampostería	0
3	Humedad en los muros	4
4	Humedad en las placas	0
5	Humedad por capilaridad	1
6	Hundimientos	0
7	Grietas Horizontales	7
8	Grietas Verticales	10
9	Grietas Diagonales	2

Es un casa residencial intermedia donde viven 5 personas , de dos niveles con reparaciones de redes sanitarias y de lluvias con humedad media, con pendiente del terreno del promedio del sector. Vivienda con grietas en sus dos niveles distribuidas en toda su área.

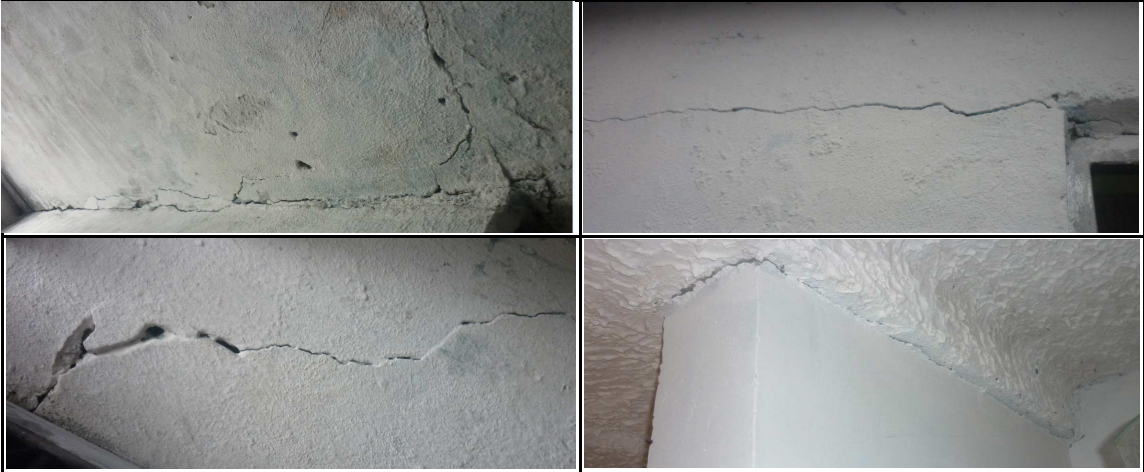
**DIRECCIÓN:** Diagonal 11 # 27N-25

No.	TIPO COMÚN DE DAÑO	CANTIDAD
1	Corrosión aceros y placas	0
2	Deficiencia en los pegues de la mampostería	0
3	Humedad en los muros	2
4	Humedad en las placas	1
5	Humedad por capilaridad	3
6	Hundimientos	2
7	Grietas Horizontales	4
8	Grietas Verticales	9
9	Grietas Diagonales	4

Es un casa residencial intermedia donde viven 5 personas , de dos niveles sin reparaciones de redes sanitarias y de lluvias con humedad media, con pendiente del terreno del promedio del sector. Vivienda con grietas en el piso y en la parte de patio y alcoba trasera, además grietas que trascienden de piso a piso, tiene resanado la fachada.

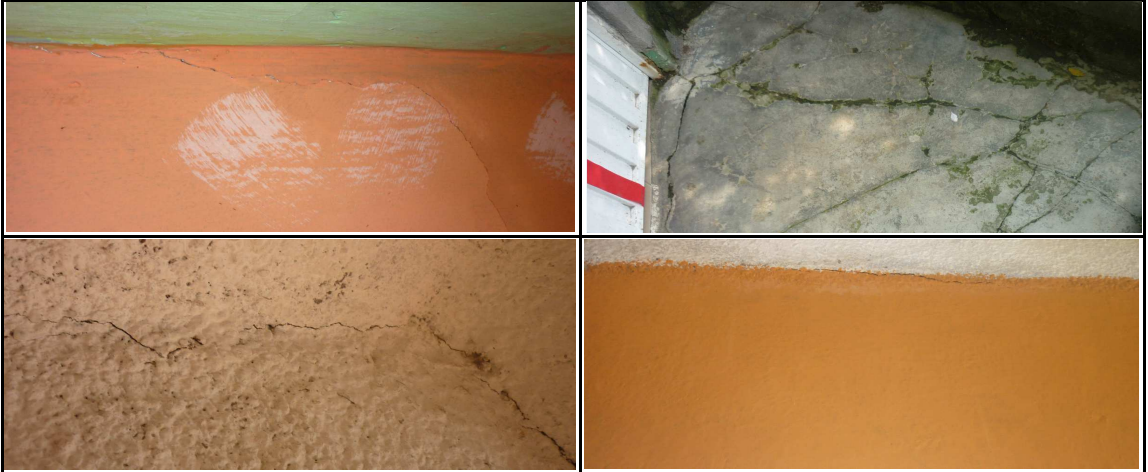
**DIRECCIÓN:** Diagonal 11 # 27N-21

No.	TIPO COMÚN DE DAÑO	CANTIDAD
1	Corrosión aceros y placas	0
2	Deficiencia en los pegues de la mampostería	0
3	Humedad en los muros	5
4	Humedad en las placas	0
5	Humedad por capilaridad	6
6	Hundimientos	4
7	Grietas Horizontales	8
8	Grietas Verticales	14
9	Grietas Diagonales	3

Es un casa residencial intermedia donde viven 3 personas , de tres niveles sin reparaciones de redes sanitarias y de lluvias con humedad abundante, con pendiente del terreno del promedio del sector. Vivienda que tiene cada nivel independiente, se hicieron cambios de tuberías de gas despues de un movimiento sísmico y presenta rellenos en el segundo nivel. A la entrada de la vivienda se presenta gran cantidad de grietas en el piso.

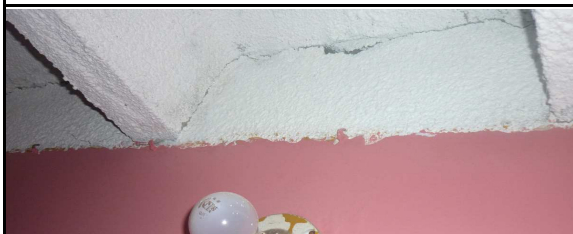
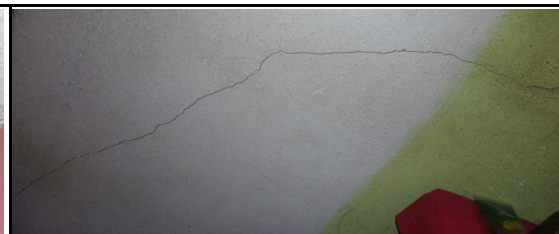
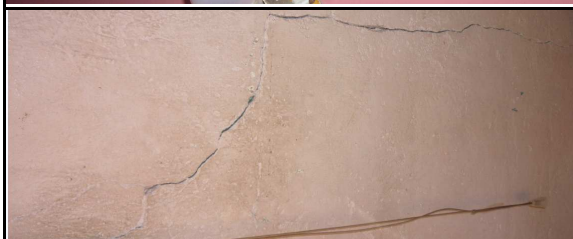
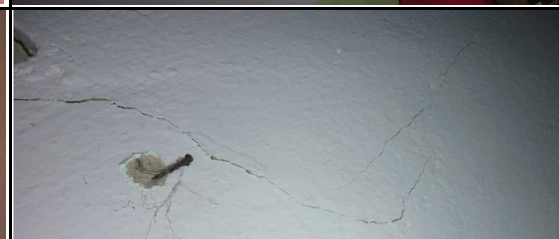
**DIRECCIÓN:** Diagonal 11 # 27N-17

No.	TIPO COMÚN DE DAÑO	CANTIDAD
1	Corrosión aceros y placas	0
2	Deficiencia en los pegues de la mampostería	0
3	Humedad en los muros	0
4	Humedad en las placas	0
5	Humedad por capilaridad	1
6	Hundimientos	0
7	Grietas Horizontales	5
8	Grietas Verticales	2
9	Grietas Diagonales	2

Es un casa residencial intermedia donde viven 6 personas , de dos niveles con reparaciones de redes sanitarias y de lluvias con humedad nula, con pendiente del terreno que tiende a cero. Vivienda que presenta reparaciones de resanes en alcoba trasera y patio y modificaciones de reformas sin especificaciones de diseño en toda la casa.

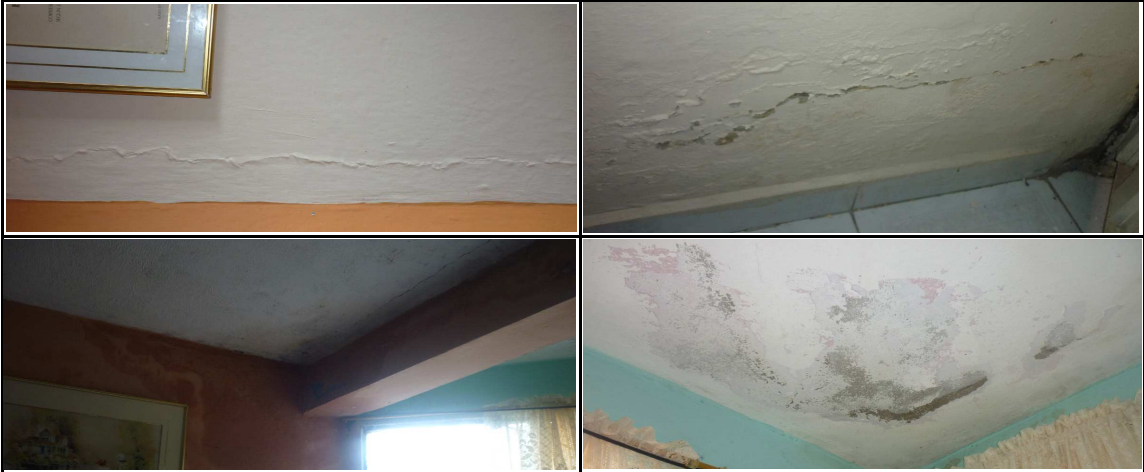
**DIRECCIÓN:** Diagonal 11 # 27N-13

No.	TIPO COMÚN DE DAÑO	CANTIDAD
1	Corrosión aceros y placas	0
2	Deficiencia en los pegues de la mampostería	0
3	Humedad en los muros	13
4	Humedad en las placas	2
5	Humedad por capilaridad	0
6	Hundimientos	1
7	Grietas Horizontales	1
8	Grietas Verticales	3
9	Grietas Diagonales	1

Es un casa residencial intermedia donde viven 10 personas , de dos niveles sin reparaciones de redes sanitarias y de lluvias con humedad abundante, con pendiente del terreno que tiende a cero.

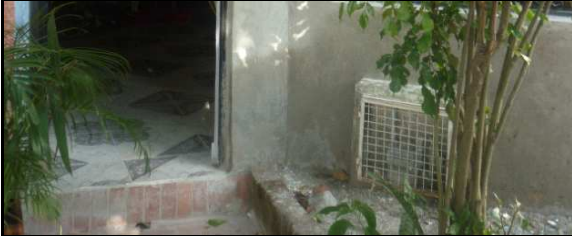
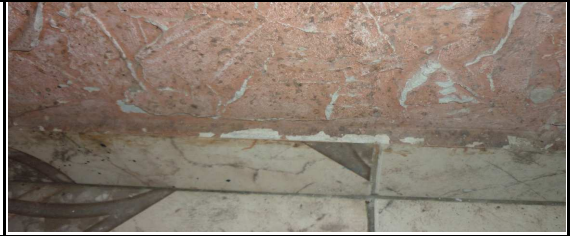
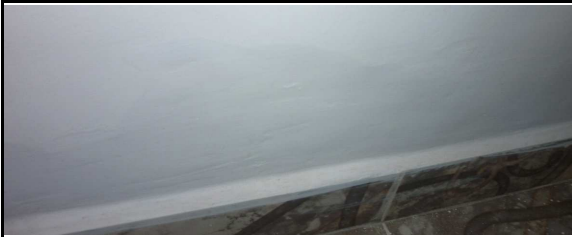
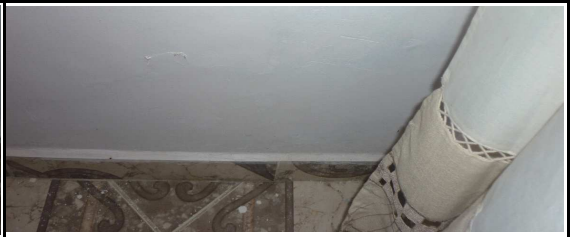
**DIRECCIÓN:** Diagonal 11 # 27N-09

No.	TIPO COMÚN DE DAÑO	CANTIDAD
1	Corrosión aceros y placas	0
2	Deficiencia en los pegues de la mampostería	0
3	Humedad en los muros	3
4	Humedad en las placas	0
5	Humedad por capilaridad	0
6	Hundimientos	0
7	Grietas Horizontales	0
8	Grietas Verticales	0
9	Grietas Diagonales	0

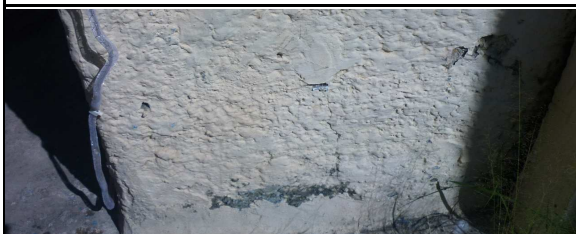
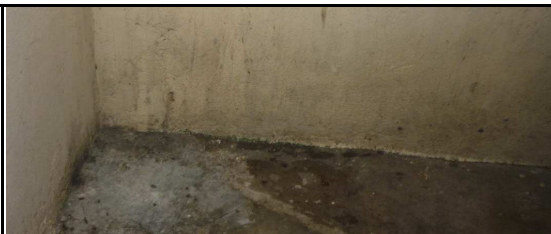
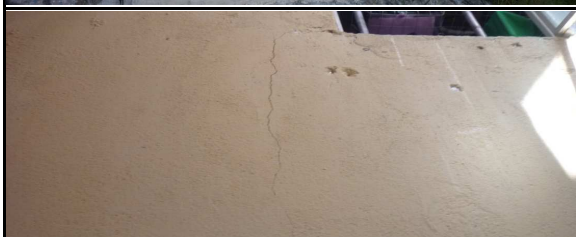
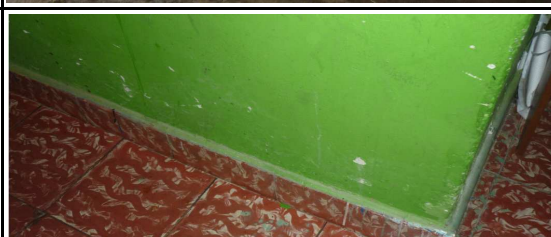
**DIRECCIÓN:** Diagonal 11 # 27N-05

No.	TIPO COMÚN DE DAÑO	CANTIDAD
1	Corrosión aceros y placas	0
2	Deficiencia en los pegues de la mampostería	0
3	Humedad en los muros	3
4	Humedad en las placas	1
5	Humedad por capilaridad	0
6	Hundimientos	0
7	Grietas Horizontales	0
8	Grietas Verticales	2
9	Grietas Diagonales	1

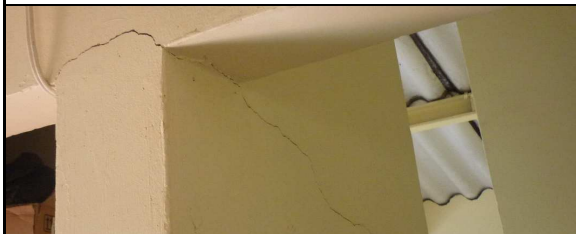
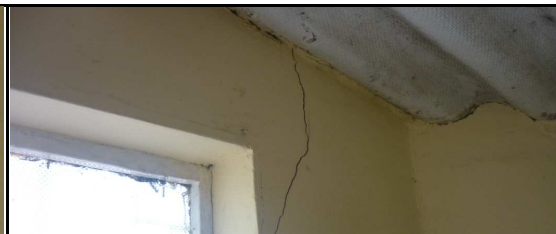
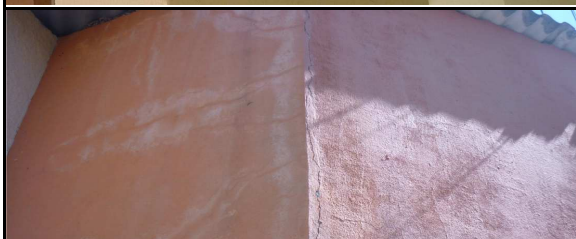
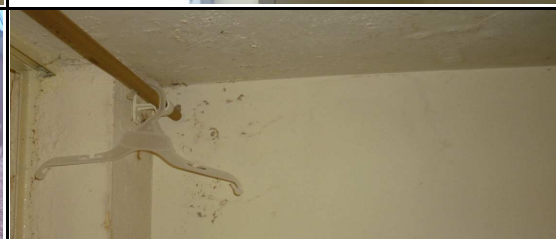
**DIRECCIÓN:** Diagonal 11 # 27N-03

No.	TIPO COMÚN DE DAÑO	CANTIDAD
1	Corrosión aceros y placas	0
2	Deficiencia en los pegues de la mampostería	0
3	Humedad en los muros	3
4	Humedad en las placas	0
5	Humedad por capilaridad	0
6	Hundimientos	0
7	Grietas Horizontales	3
8	Grietas Verticales	7
9	Grietas Diagonales	1

Es un casa residencial-comercial esquinera donde viven 4 personas , de dos niveles con reparaciones de redes sanitarias y de lluvias con humedad escasa, con pendiente del terreno que tiende a cero. En esta vivienda funciona un supermercado en el primer nivel. El segundo nivel se encuentra bastante agrietado.

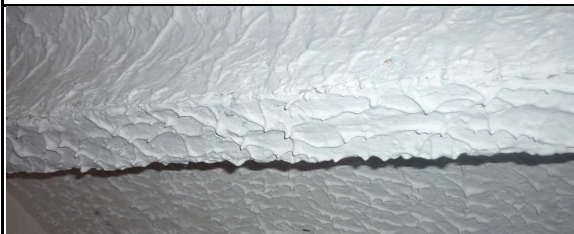
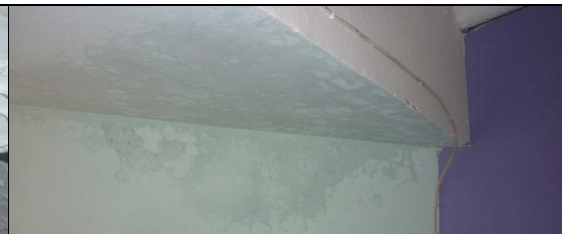
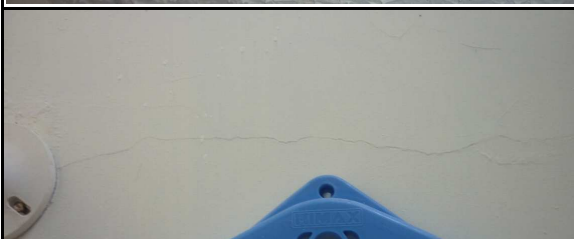
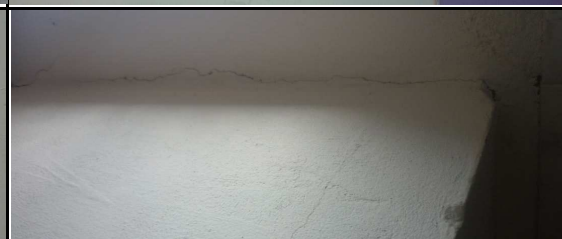
No.	TIPO COMÚN DE DAÑO	CANTIDAD
1	Corrosión aceros y placas	0
2	Deficiencia en los pegues de la mampostería	0
3	Humedad en los muros	2
4	Humedad en las placas	1
5	Humedad por capilaridad	0
6	Hundimientos	0
7	Grietas Horizontales	1
8	Grietas Verticales	1
9	Grietas Diagonales	0

Es un casa residencial esquinera donde viven 4 personas, de dos niveles con cambio de redes sanitarias y de lluvias con humedad escasa, con pendiente del terreno que tiende a cero. Se han resanado grietas en la sala y cocina.

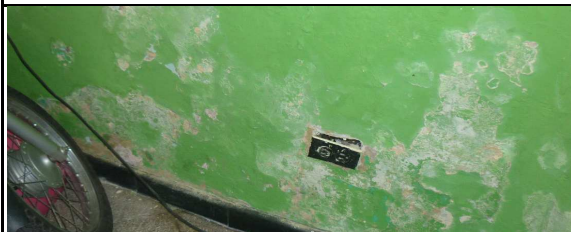
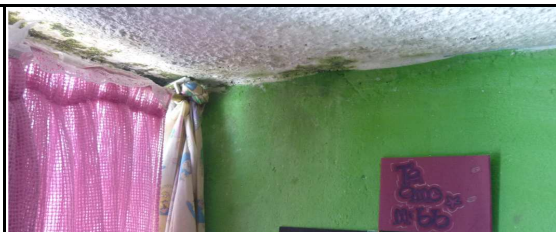
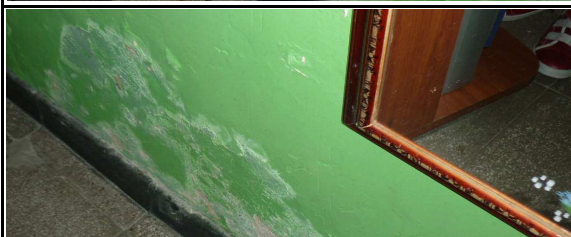
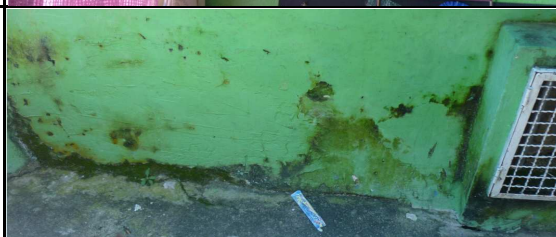
**DIRECCIÓN:** Carrera 11 # 27N-06

No.	TIPO COMÚN DE DAÑO	CANTIDAD
1	Corrosión aceros y placas	0
2	Deficiencia en los pegues de la mampostería	0
3	Humedad en los muros	8
4	Humedad en las placas	1
5	Humedad por capilaridad	2
6	Hundimientos	0
7	Grietas Horizontales	0
8	Grietas Verticales	0
9	Grietas Diagonales	0

Es un casa residencial intermedia donde viven 4 personas, de dos niveles sin cambio de redes sanitarias y de lluvias con humedad media, con pendiente del terreno que tiende a cero. Tuberías rotas en el patio (el agua del lavadero sale por el sifon del patio).

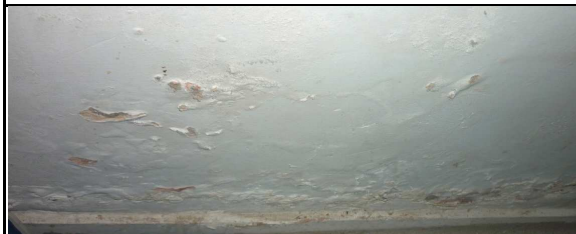
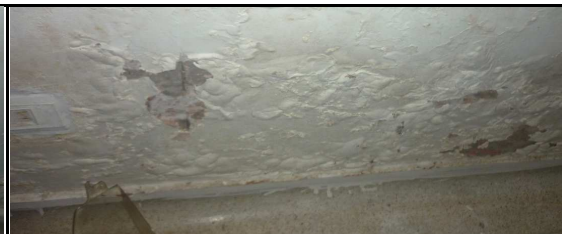
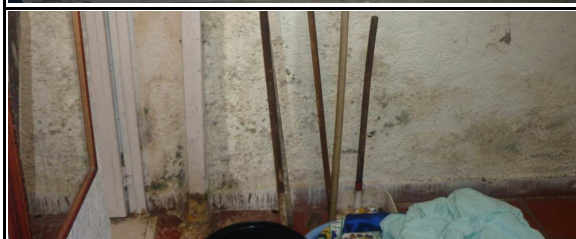
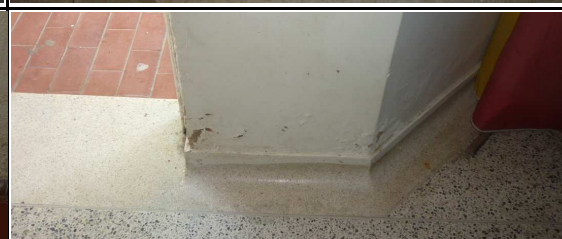
**DIRECCIÓN:** Carrera 11 # 27N-10

No.	TIPO COMÚN DE DAÑO	CANTIDAD
1	Corrosión aceros y placas	0
2	Deficiencia en los pegues de la mampostería	0
3	Humedad en los muros	1
4	Humedad en las placas	0
5	Humedad por capilaridad	3
6	Hundimientos	0
7	Grietas Horizontales	0
8	Grietas Verticales	1
9	Grietas Diagonales	0

Es un casa residencial intermedia donde viven 5 personas, de dos niveles sin cambio de redes sanitarias y de lluvias con humedad escasa, con pendiente del terreno que tiende a cero. Se presentan grietas en el exterior.

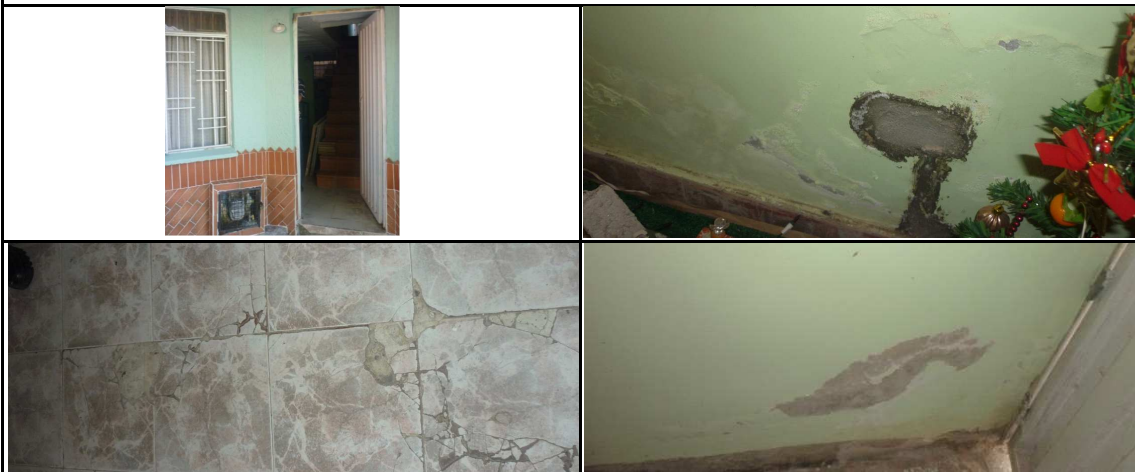
**DIRECCIÓN:** Carrera 11 # 27N-14

No.	TIPO COMÚN DE DAÑO	CANTIDAD
1	Corrosión aceros y placas	0
2	Deficiencia en los pegues de la mampostería	0
3	Humedad en los muros	2
4	Humedad en las placas	0
5	Humedad por capilaridad	0
6	Hundimientos	0
7	Grietas Horizontales	0
8	Grietas Verticales	0
9	Grietas Diagonales	0

Es un casa residencial intermedia donde viven 4 personas, de dos niveles sin cambio de redes sanitarias y de lluvias con humedad escasa, con pendiente del terreno promedio del sector. Se presentan algunas grietas en el piso de la sala.

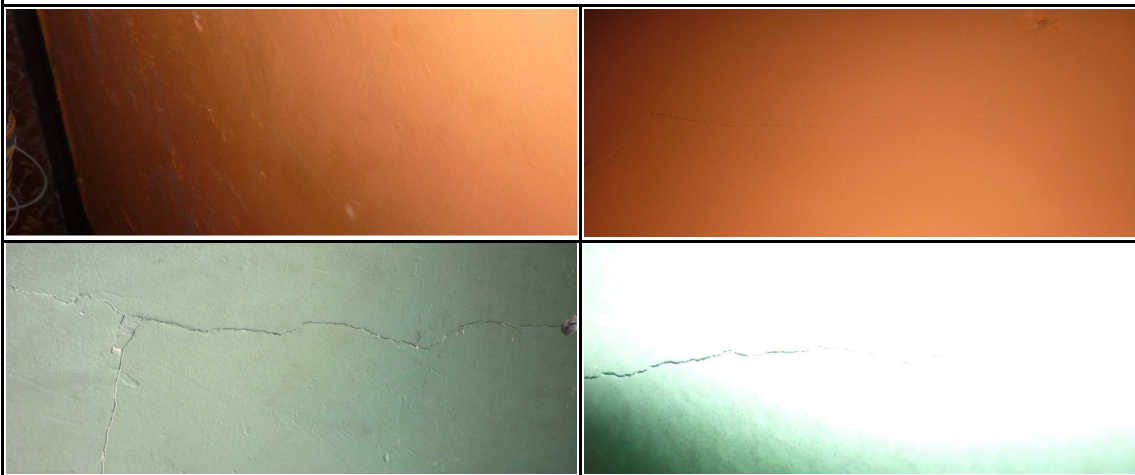
**DIRECCIÓN:** Carrera 11 # 27N-16

No.	TIPO COMÚN DE DAÑO	CANTIDAD
1	Corrosión aceros y placas	0
2	Deficiencia en los pegues de la mampostería	0
3	Humedad en los muros	2
4	Humedad en las placas	0
5	Humedad por capilaridad	1
6	Hundimientos	0
7	Grietas Horizontales	2
8	Grietas Verticales	1
9	Grietas Diagonales	0

Es un casa residencial intermedia donde viven 12 personas, de dos niveles sin cambio de redes sanitarias y de lluvias con humedad escasa, con pendiente del terreno promedio del sector. La cañería se tapa constantemente e inunda el patio, muro en el segundo piso inestable.

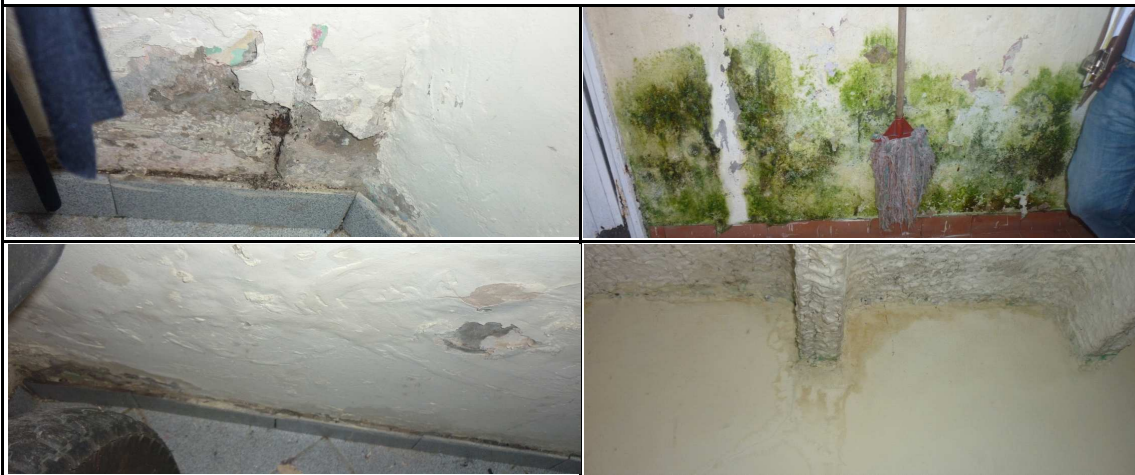
**DIRECCIÓN:** Carrera 11 # 27N-20

No.	TIPO COMÚN DE DAÑO	CANTIDAD
1	Corrosión aceros y placas	0
2	Deficiencia en los pegues de la mampostería	0
3	Humedad en los muros	3
4	Humedad en las placas	3
5	Humedad por capilaridad	4
6	Hundimientos	0
7	Grietas Horizontales	0
8	Grietas Verticales	0
9	Grietas Diagonales	0

Es un casa residencial intermedia donde viven 3 personas, de dos niveles sin cambio de redes sanitarias y de lluvias con humedad escasa, con pendiente del terreno que tiende a cero.

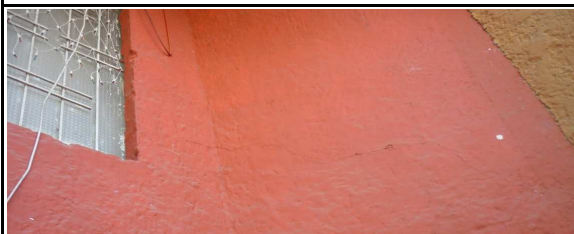
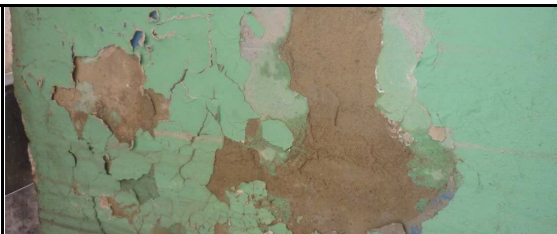
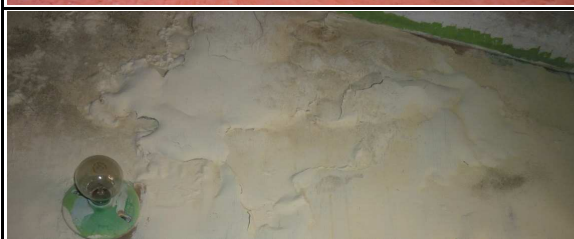
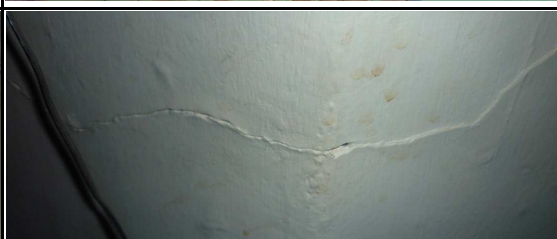
**DIRECCIÓN:** Carrera 11 # 27N-24

No.	TIPO COMÚN DE DAÑO	CANTIDAD
1	Corrosión aceros y placas	0
2	Deficiencia en los pegues de la mampostería	0
3	Humedad en los muros	2
4	Humedad en las placas	0
5	Humedad por capilaridad	0
6	Hundimientos	0
7	Grietas Horizontales	1
8	Grietas Verticales	0
9	Grietas Diagonales	1

Es un casa residencial intermedia donde viven 4 personas, de dos niveles sin cambio de redes sanitarias y de lluvias con humedad media, con pendiente del terreno promedio del sector. No se pudo entrar al primer piso

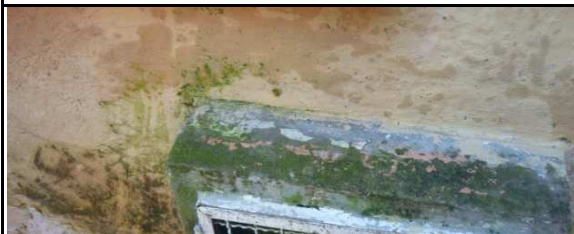
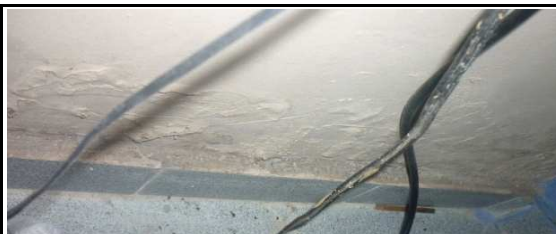
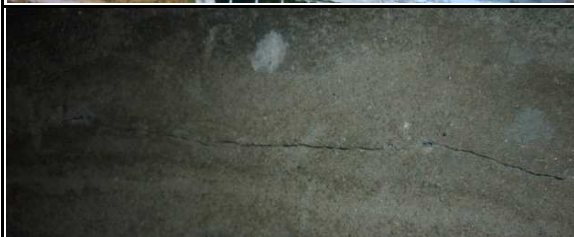
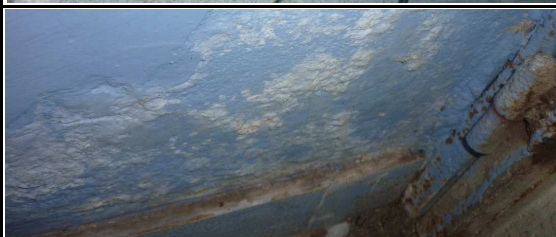
**DIRECCIÓN:** Carrera 11 # 27N-28

No.	TIPO COMÚN DE DAÑO	CANTIDAD
1	Corrosión aceros y placas	0
2	Deficiencia en los pegues de la mampostería	0
3	Humedad en los muros	2
4	Humedad en las placas	0
5	Humedad por capilaridad	3
6	Hundimientos	0
7	Grietas Horizontales	1
8	Grietas Verticales	1
9	Grietas Diagonales	0

Es un casa residencial intermedia donde viven 4 personas, de dos niveles con cambio de redes sanitarias y de lluvias con humedad media, con pendiente del terreno promedio del sector.

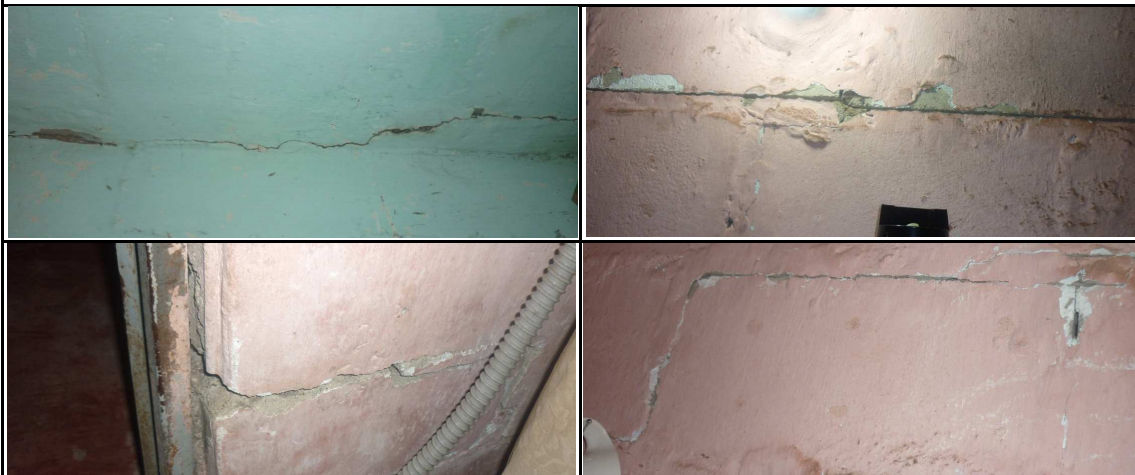
**DIRECCIÓN:** Carrera 11 # 27N-32

No.	TIPO COMÚN DE DAÑO	CANTIDAD
1	Corrosión aceros y placas	0
2	Deficiencia en los pegues de la mampostería	0
3	Humedad en los muros	3
4	Humedad en las placas	0
5	Humedad por capilaridad	3
6	Hundimientos	3
7	Grietas Horizontales	8
8	Grietas Verticales	7
9	Grietas Diagonales	4

Es un casa residencial intermedia donde viven 3 personas, de dos niveles sin cambio de redes sanitarias y de lluvias con abundante humedad, con pendiente del terreno promedio del sector. Habitación del patio muy agrietada.

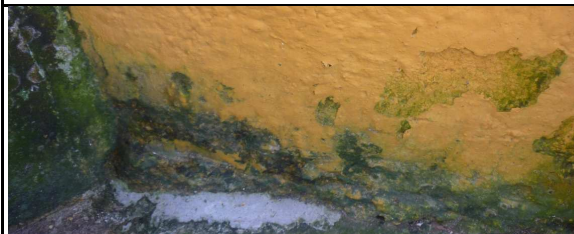
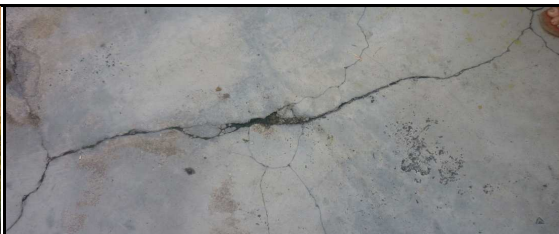
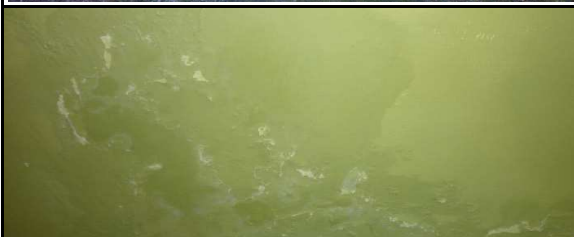
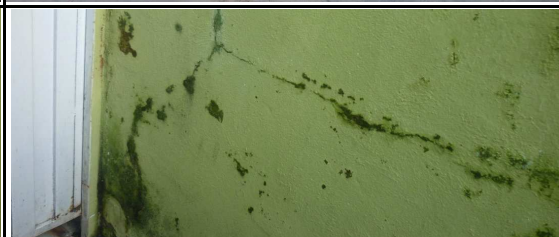
**DIRECCIÓN:** Carrera 11 # 27N-40

Es un casa residencial intermedia donde viven 6 personas, de dos niveles sin cambio de redes sanitarias y de lluvias con abundante humedad, con pendiente del terreno promedio del sector.

No.	TIPO COMÚN DE DAÑO	CANTIDAD
1	Corrosión aceros y placas	0
2	Deficiencia en los pegues de la mampostería	0
3	Humedad en los muros	0
4	Humedad en las placas	0
5	Humedad por capilaridad	6
6	Hundimientos	0
7	Grietas Horizontales	5
8	Grietas Verticales	2
9	Grietas Diagonales	2

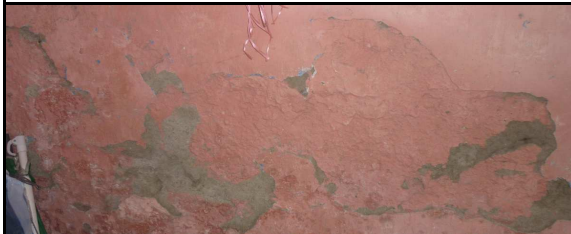
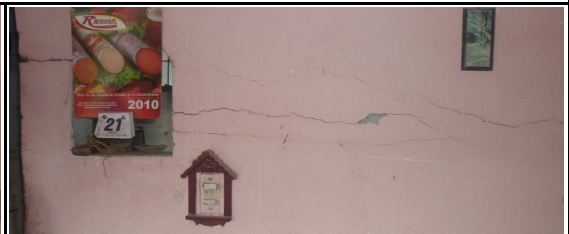
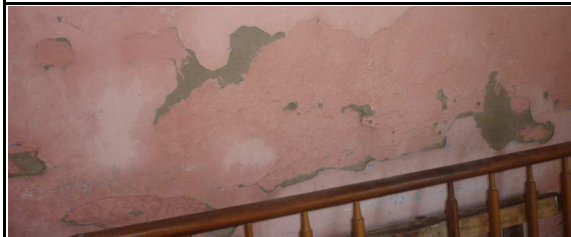
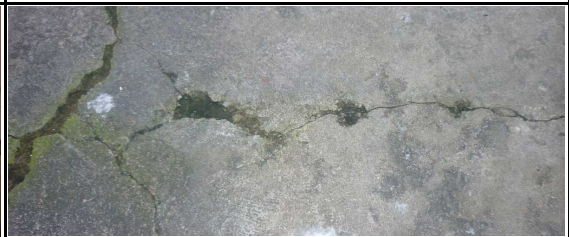
**DIRECCIÓN:** Carrera 10B # 27N-39

Es un casa residencial esquinera de dos niveles, sin cambio de redes sanitarias y de lluvias con abundante humedad, con pendiente del terreno promedio del sector.

No.	TIPO COMÚN DE DAÑO	CANTIDAD
1	Corrosión aceros y placas	0
2	Deficiencia en los pegues de la mampostería	0
3	Humedad en los muros	7
4	Humedad en las placas	0
5	Humedad por capilaridad	2
6	Hundimientos	1
7	Grietas Horizontales	0
8	Grietas Verticales	8
9	Grietas Diagonales	1
