**PRÁCTICA EMPRESARIAL EN LA EMPRESA TORRES INGENIERÍA S.A.S.  
EN EL ESTUDIO DE RIESGO POR FENÓMENOS DE REMOCIÓN EN MASA EN  
LA URBANIZACIÓN ALTOS DEL KENNEDY EN LA CIUDAD DE  
BUCARAMANGA.**

**EDINSON ALEXANDER FERNANDEZ BAUTISTA**

**Trabajo de Grado Para Optar Por el Título de  
Ingeniero Civil**

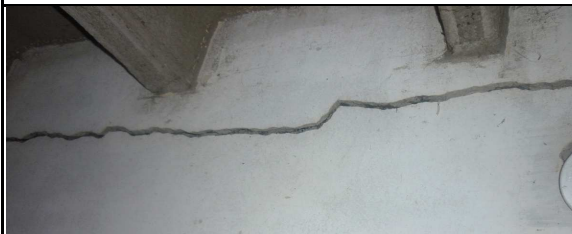
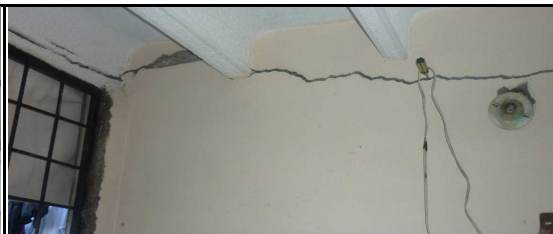
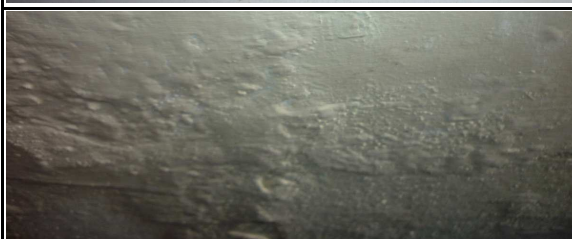
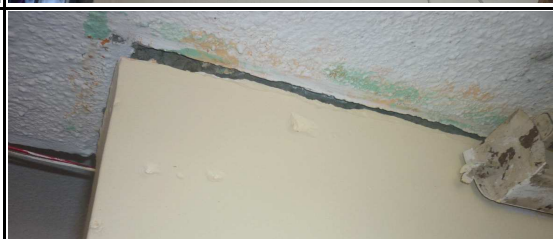
**DIRECCIÓN:** Carrera 10B # 27N-35

Es un casa residencial esquinera donde viven 2 personas, de dos niveles sin cambio de redes sanitarias y de lluvias con abundante humedad, con pendiente del terreno promedio del sector.

No.	TIPO COMÚN DE DAÑO	CANTIDAD
1	Corrosión aceros y placas	0
2	Deficiencia en los pegues de la mampostería	0
3	Humedad en los muros	4
4	Humedad en las placas	0
5	Humedad por capilaridad	3
6	Hundimientos	1
7	Grietas Horizontales	2
8	Grietas Verticales	0
9	Grietas Diagonales	0

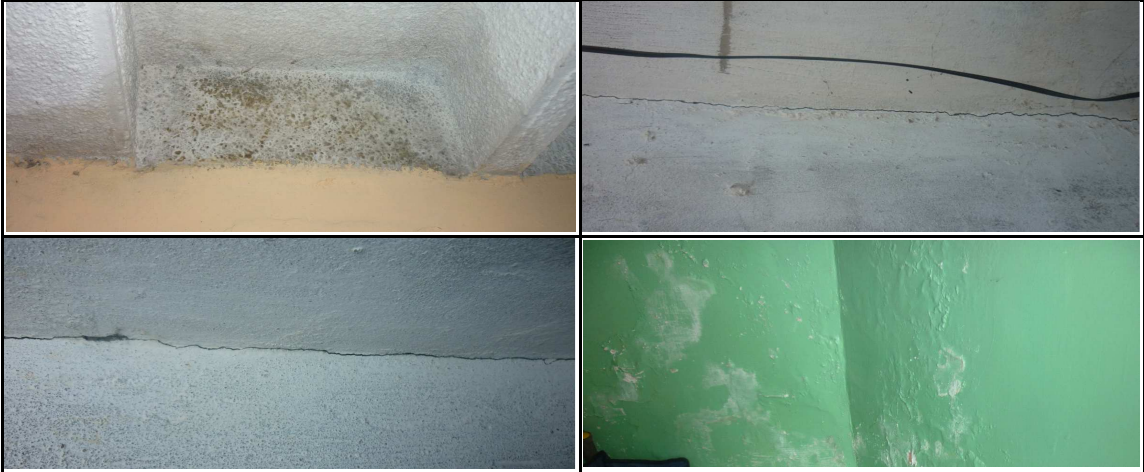
**DIRECCIÓN:** Carrera 10B # 27N-31

Es un casa residencial intermedia donde viven 6 personas, de dos niveles con cambio de redes sanitarias y de lluvias con humedad media, con pendiente del terreno promedio del sector.

No.	TIPO COMÚN DE DAÑO	CANTIDAD
1	Corrosión aceros y placas	0
2	Deficiencia en los pegues de la mampostería	0
3	Humedad en los muros	10
4	Humedad en las placas	0
5	Humedad por capilaridad	0
6	Hundimientos	2
7	Grietas Horizontales	0
8	Grietas Verticales	0
9	Grietas Diagonales	1

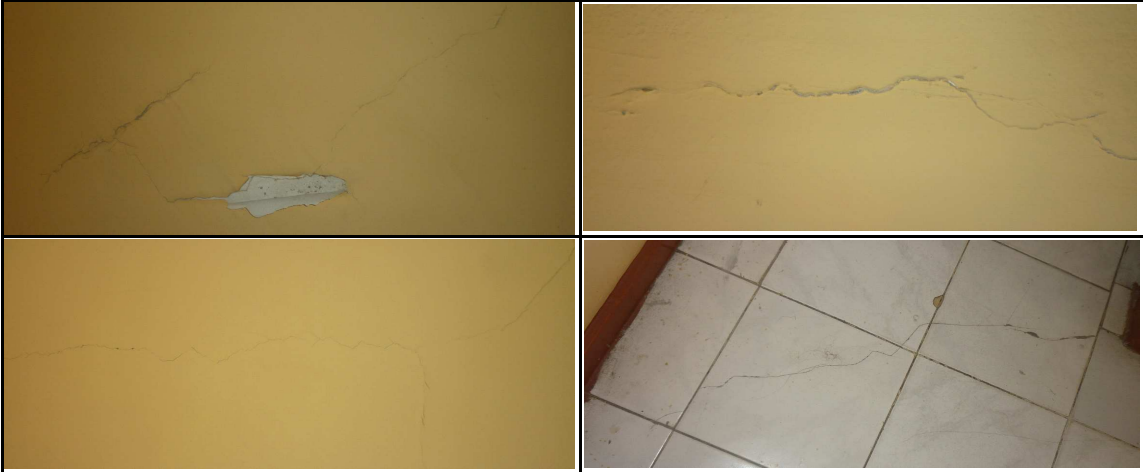
**DIRECCIÓN:** Carrera 10B # 27N-27

Es un casa residencial intermedia donde viven 4 personas, de dos niveles con cambio de redes sanitarias y de lluvias con humedad abundante, con pendiente del terreno promedio del sector.

No.	TIPO COMÚN DE DAÑO	CANTIDAD
1	Corrosión aceros y placas	0
2	Deficiencia en los pegues de la mampostería	0
3	Humedad en los muros	2
4	Humedad en las placas	0
5	Humedad por capilaridad	2
6	Hundimientos	0
7	Grietas Horizontales	4
8	Grietas Verticales	1
9	Grietas Diagonales	1

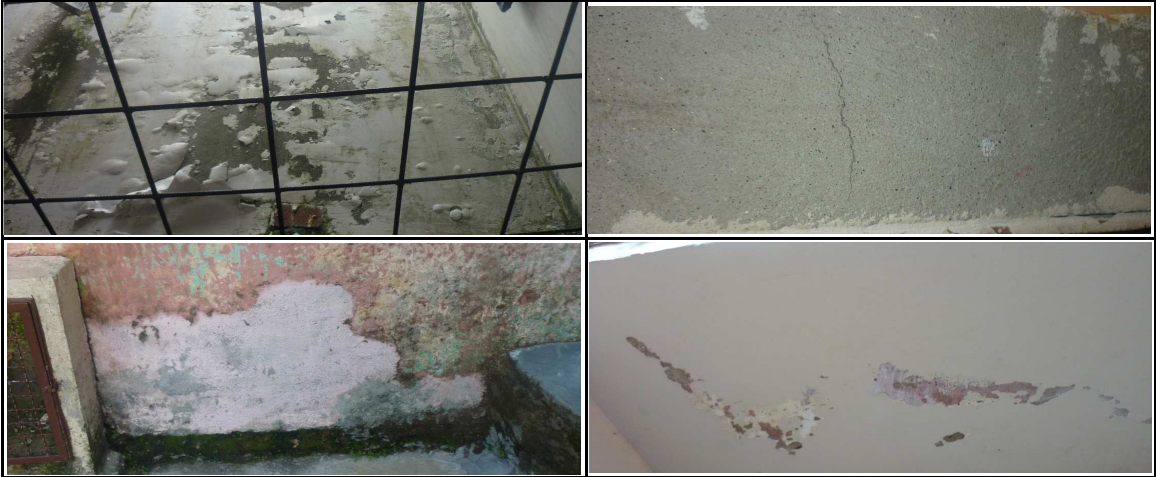
DIRECCIÓN: Carrera 10B # 27N-25

Es un casa residencial intermedia donde viven 4 personas, de dos niveles sin cambio de redes sanitarias y de lluvias con humedad escasa, con pendiente del terreno promedio del sector. El segundo nivel tiene grietas en el piso.

No.	TIPO COMÚN DE DAÑO	CANTIDAD
1	Corrosión aceros y placas	0
2	Deficiencia en los pegues de la mampostería	0
3	Humedad en los muros	5
4	Humedad en las placas	0
5	Humedad por capilaridad	2
6	Hundimientos	0
7	Grietas Horizontales	7
8	Grietas Verticales	1
9	Grietas Diagonales	0

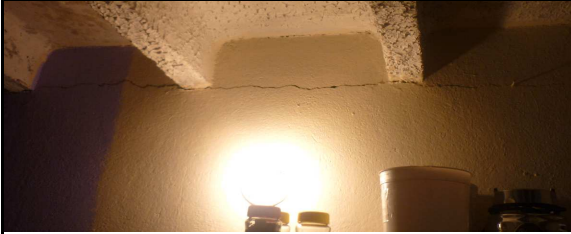
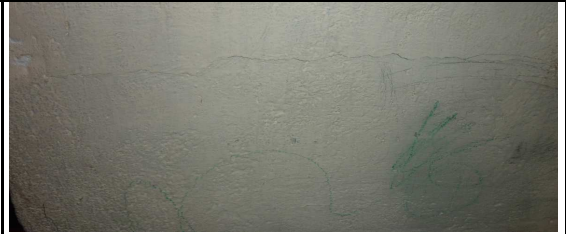
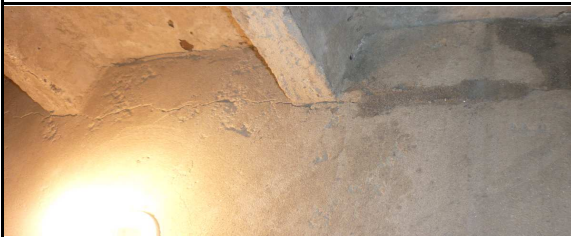
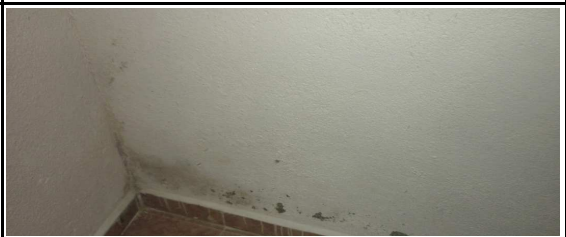
**DIRECCIÓN:** Carrera 10B # 27N-21

Es un casa residencial intermedia donde viven 8 personas, de dos niveles sin cambio de redes sanitarias y de lluvias con humedad media, con pendiente del terreno que tiende a cero. Tiene bastantes grietas a la entrada.

No.	TIPO COMÚN DE DAÑO	CANTIDAD
1	Corrosión aceros y placas	0
2	Deficiencia en los pegues de la mampostería	0
3	Humedad en los muros	2
4	Humedad en las placas	0
5	Humedad por capilaridad	0
6	Hundimientos	1
7	Grietas Horizontales	2
8	Grietas Verticales	2
9	Grietas Diagonales	0

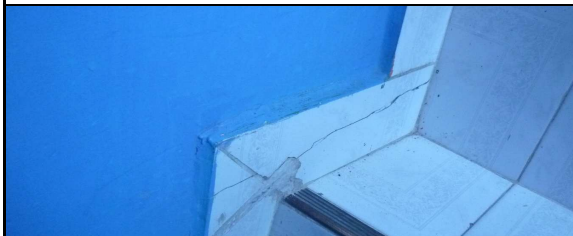
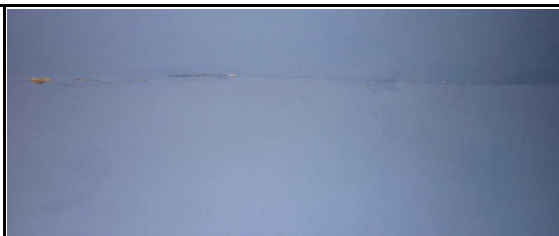
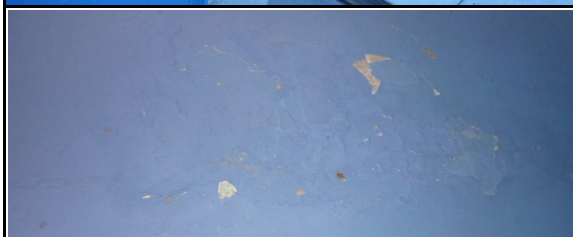
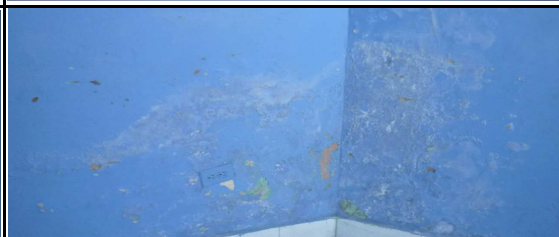
**DIRECCIÓN:** Carrera 10B # 27N-17

Es un casa residencial intermedia donde viven 2 personas, de dos niveles con cambio de redes sanitarias y de lluvias con humedad escasa, con pendiente del terreno promedio del sector.

No.	TIPO COMÚN DE DAÑO	CANTIDAD
1	Corrosión aceros y placas	0
2	Deficiencia en los pegues de la mampostería	0
3	Humedad en los muros	5
4	Humedad en las placas	0
5	Humedad por capilaridad	0
6	Hundimientos	0
7	Grietas Horizontales	0
8	Grietas Verticales	2
9	Grietas Diagonales	0

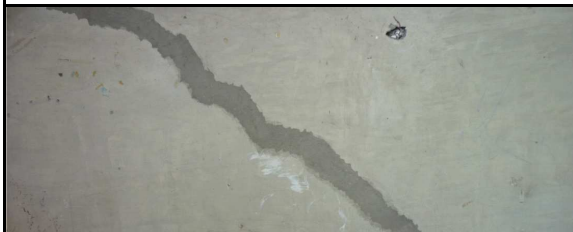
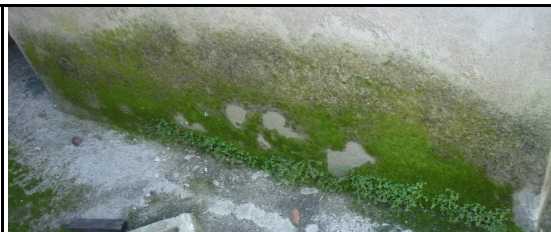
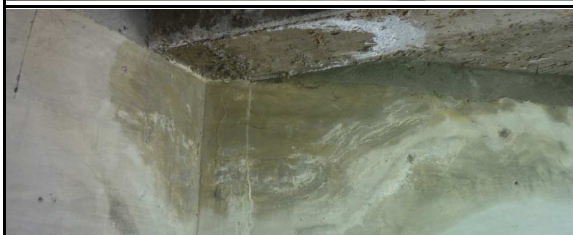
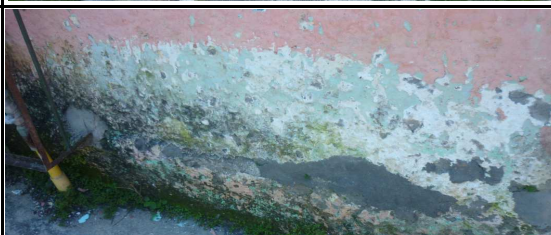
**DIRECCIÓN:** Carrera 10B # 27N-13

Es un casa residencial intermedia donde vive una persona, de dos niveles sin cambio de redes sanitarias y de lluvias con humedad media, con pendiente del terreno que tiende a cero.

No.	TIPO COMÚN DE DAÑO	CANTIDAD
1	Corrosión aceros y placas	0
2	Deficiencia en los pegues de la mampostería	0
3	Humedad en los muros	7
4	Humedad en las placas	0
5	Humedad por capilaridad	6
6	Hundimientos	0
7	Grietas Horizontales	1
8	Grietas Verticales	0
9	Grietas Diagonales	1

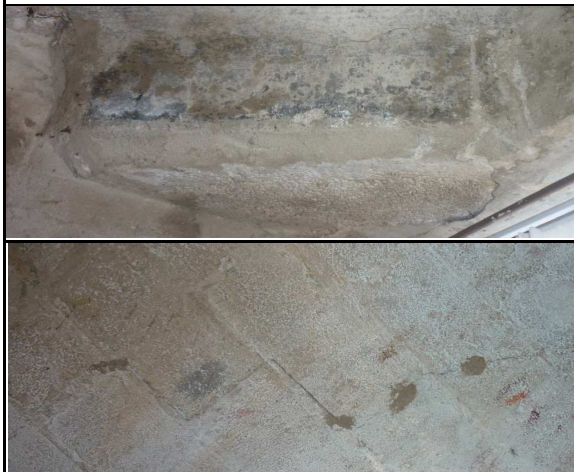
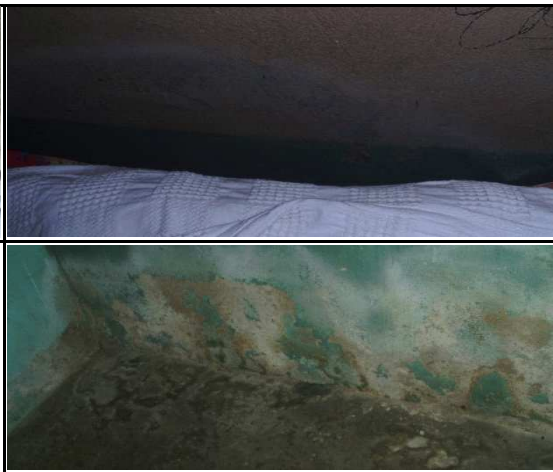
**DIRECCIÓN:** Carrera 10B # 27N-09

No.	TIPO COMÚN DE DAÑO	CANTIDAD
1	Corrosión aceros y placas	0
2	Deficiencia en los pegues de la mampostería	0
3	Humedad en los muros	2
4	Humedad en las placas	0
5	Humedad por capilaridad	0
6	Hundimientos	1
7	Grietas Horizontales	0
8	Grietas Verticales	0
9	Grietas Diagonales	1

Es un casa residencial intermedia donde viven 5 personas, de un solo nivel con cambio de redes sanitarias y de lluvias con humedad escasa, con pendiente del terreno que tiende a cero.

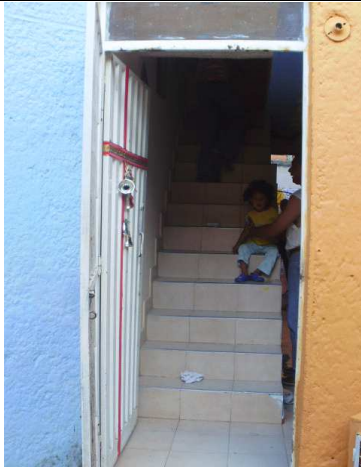
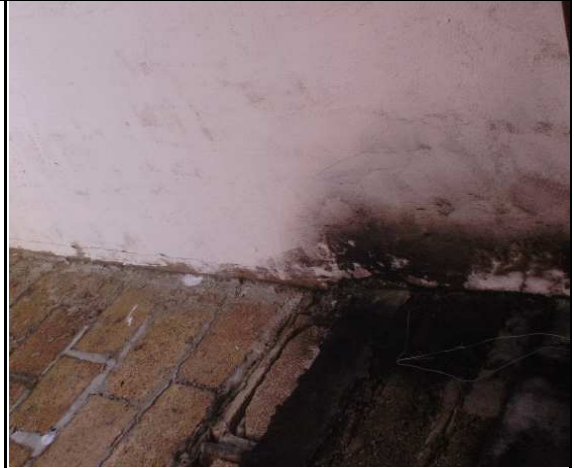
**DIRECCIÓN:** Carrera 10B # 27N-05

No.	TIPO COMÚN DE DAÑO	CANTIDAD
1	Corrosión aceros y placas	0
2	Deficiencia en los pegues de la mampostería	0
3	Humedad en los muros	6
4	Humedad en las placas	0
5	Humedad por capilaridad	0
6	Hundimientos	0
7	Grietas Horizontales	0
8	Grietas Verticales	5
9	Grietas Diagonales	0

Es un casa residencial intermedia donde viven 5 personas, de dos niveles sin cambio de redes sanitarias y de lluvias con humedad media, con pendiente del terreno que tiende a cero.

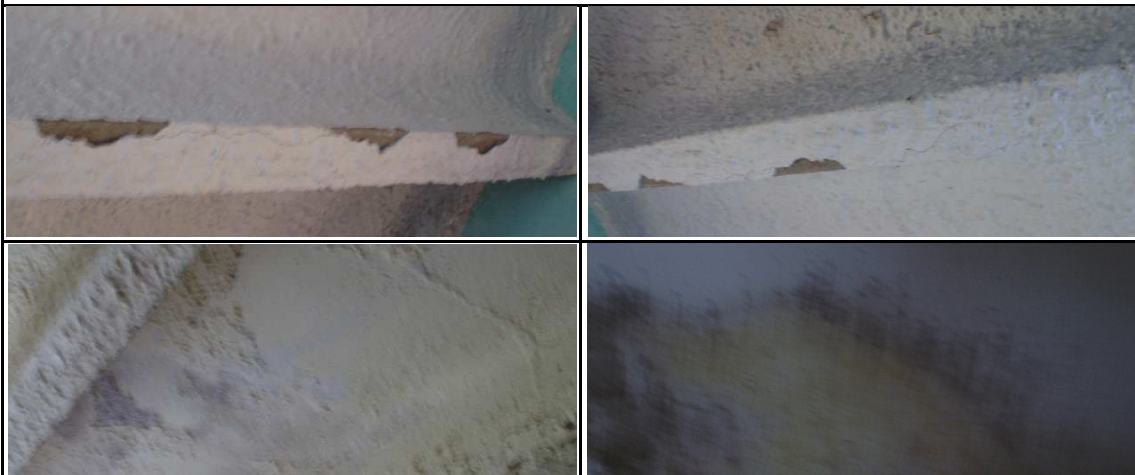
**DIRECCIÓN:** Carrera 10B # 27N-03

No.	TIPO COMÚN DE DAÑO	CANTIDAD
1	Corrosión aceros y placas	0
2	Deficiencia en los pegues de la mampostería	0
3	Humedad en los muros	0
4	Humedad en las placas	1
5	Humedad por capilaridad	3
6	Hundimientos	0
7	Grietas Horizontales	0
8	Grietas Verticales	0
9	Grietas Diagonales	0

Es un casa residencial intermedia donde viven 5 personas, de dos niveles con cambio de redes sanitarias y de lluvias con humedad media, con pendiente del terreno que tiende a cero.

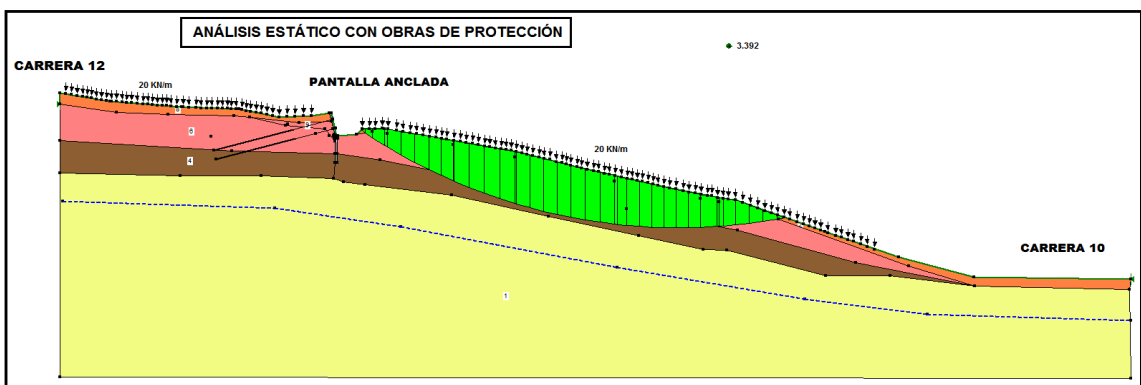
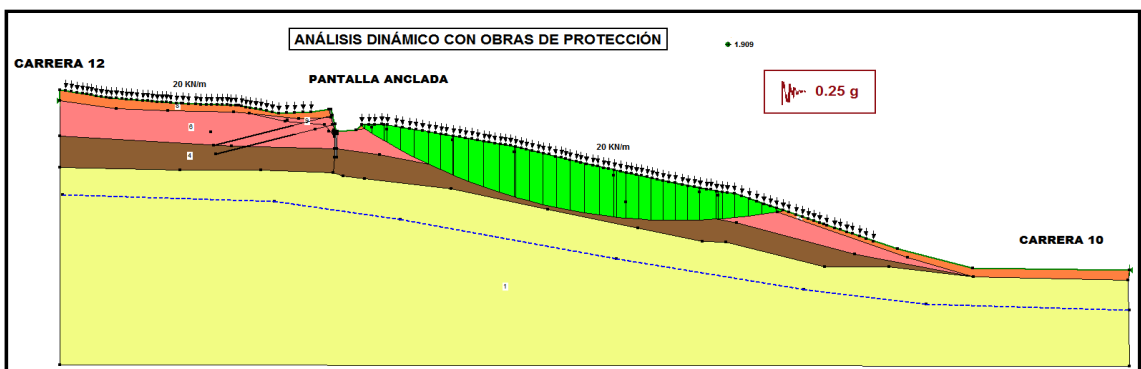
De las anteriores graficas se observa que los factores de seguridad de falla local se aumentan considerablemente al incluir una estructura de contención a 3.392 en condición estática y 1.909 en condición dinámica, esta estructura es una pantalla anclada de 2.4 m de altura, 25 m de ancho y 0.20 m de espesor, con pilotes de 0.2 m de diámetro y profundidad de 4.0 m, separados cada 1.50 m, entre la pantalla anclada y los pilotes se encuentra una viga de cimentación de altura 0.45 m y 0.35 de ancho.

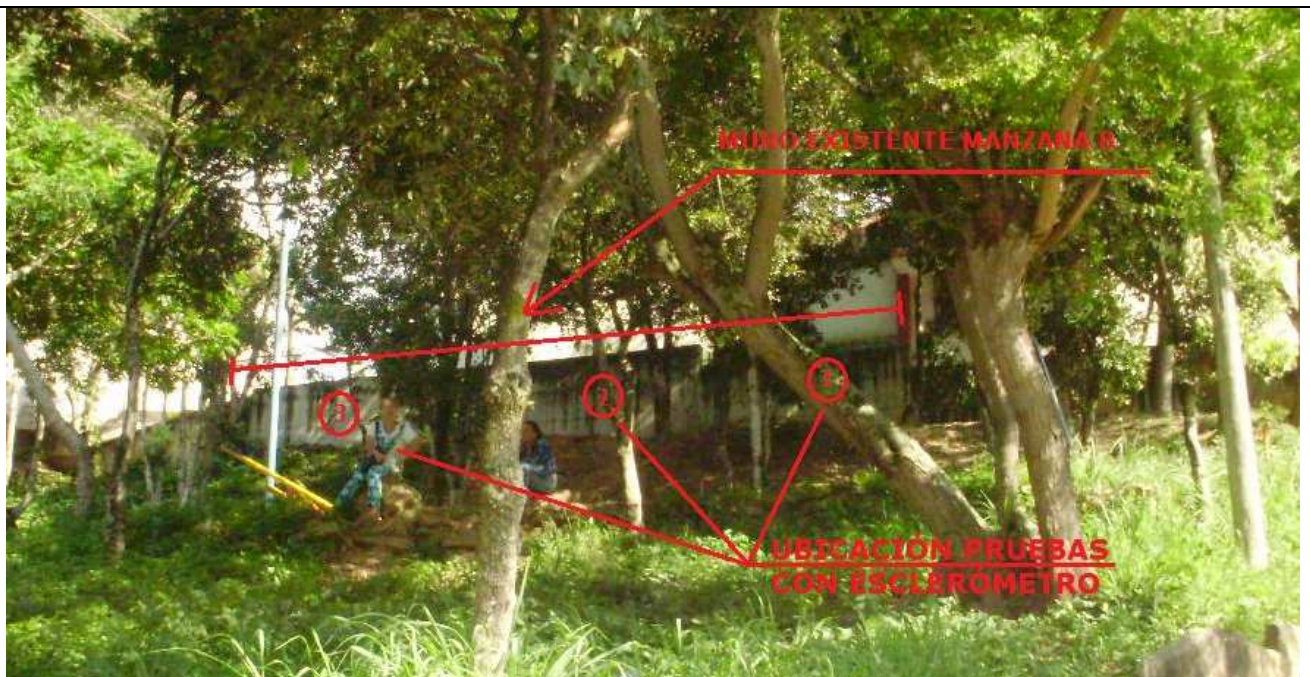
Ubicación muro de contención existente manzana B

Existe en el barrio un muro de contención en concreto reforzado ubicado abajo de la manzana B de longitud aproximada 25 metros, el cual se encuentra en buen estado y presenta un diseño adecuado para mitigación de amenazas de remoción en masa o asentamientos del suelo que provoquen deterioro en las viviendas.

Para verificar la calidad del concreto con que se hizo el muro de contención, se hicieron pruebas con un esclerómetro distribuidas en tres partes a lo largo del muro como se observa en la figura.
