**GEOTECNIA AMBIENTAL OBRAS DE MITIGACION EN EL DESLIZAMIENTO
DE VILLA JACKY – MINA DE AGREGADOS EL TUNJUELO. BOGOTA (CUND.)**

2011

**Monografía para optar al título de
Especialista en Ingeniería Ambiental**

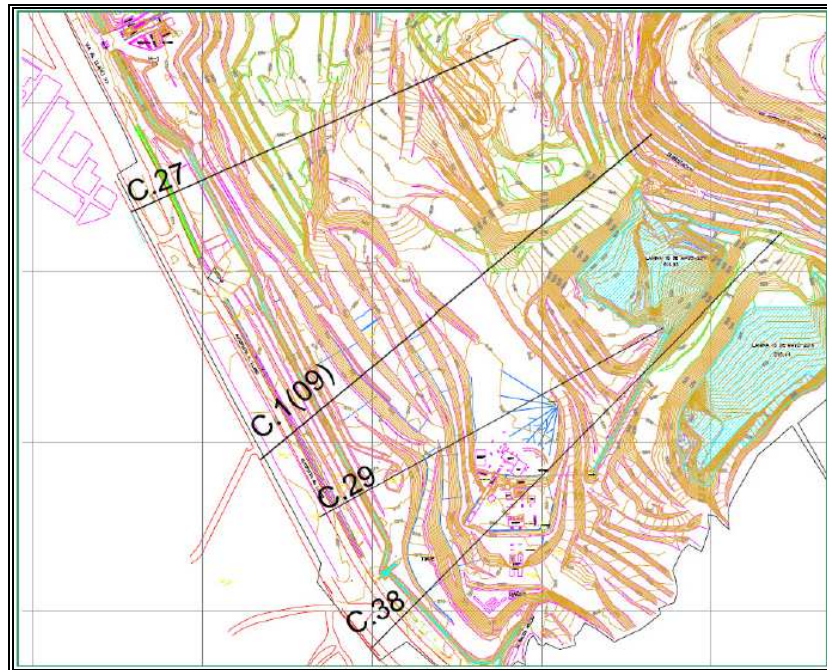
Figura 9. Ubicación de secciones topográficas para análisis geotécnicos en el área de influencia del talud minero Codeipa.

En el área de investigación para los análisis geotécnicos, se ubican secciones topográficas que tiene en cuenta la orientación de las condiciones geométricas son las más desfavorables para la estabilidad de los taludes que configuran el área de influencia de la masa fallada. Para el área de influencia del deslizamiento se determinaron para análisis de estabilidad y seguimiento a los programas de mitigación 4 perfiles, de Sur a Norte; perfiles: PC-38, PC-29, PC-1 y PC-27. Ver figura 9.

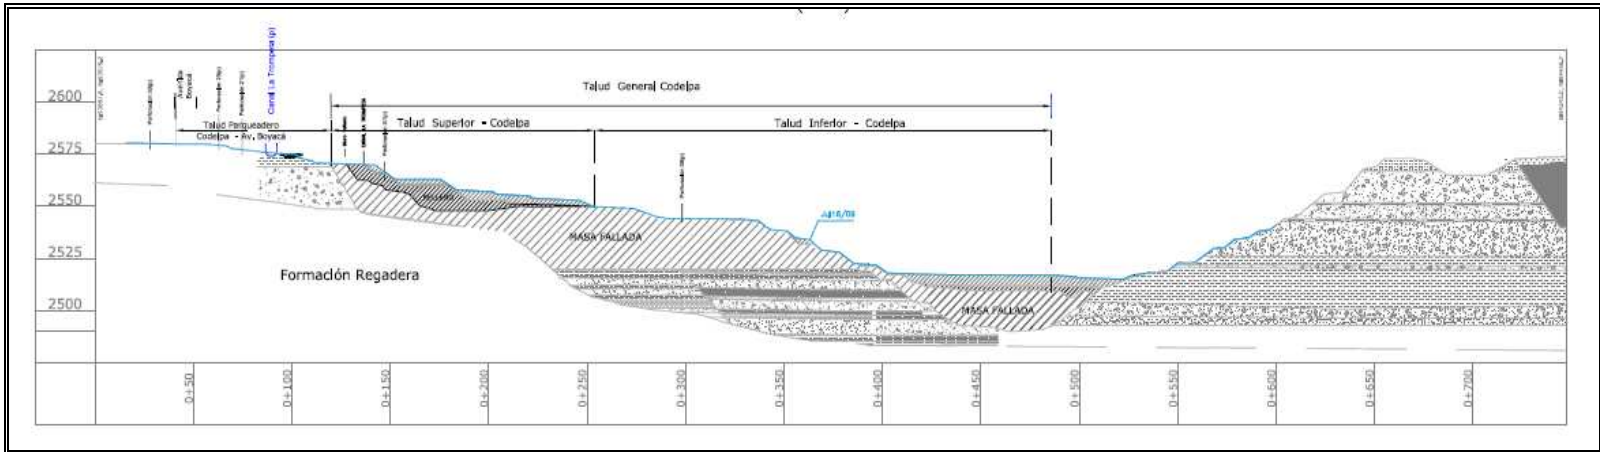
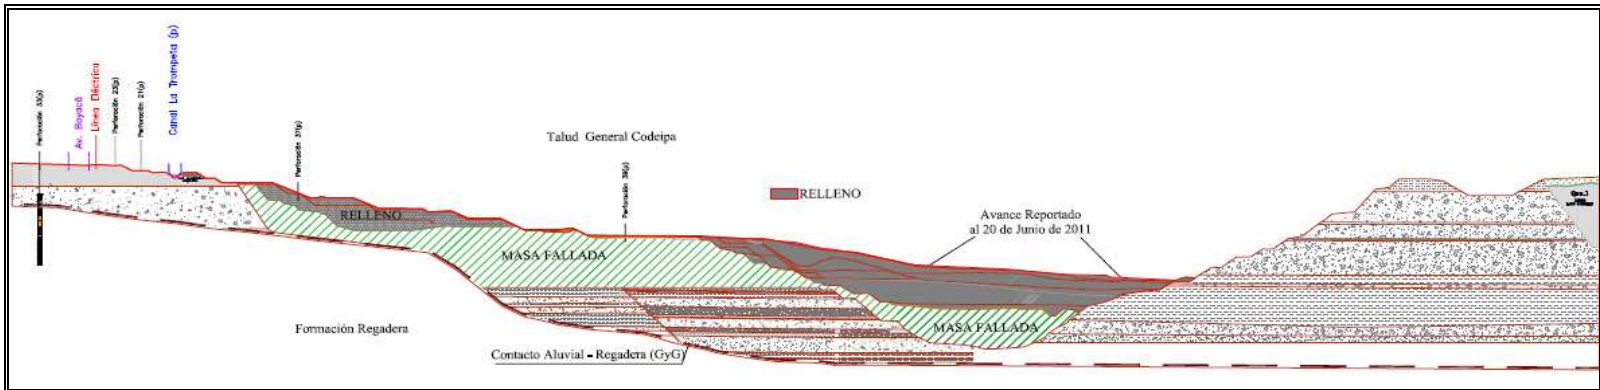
Figura 10. Perfil Geotécnico C1 (09). Litología actualizada con base registros obtenidos con base en perforaciones y Relleno técnico de contrapeso (obra de mitigación).

En la Figura 10 a la figura 13, se encuentran las secciones geológico – geotécnicas que se han empleado, a través del tiempo, para la realización de los análisis geotécnicos de estabilidad y seguimiento a evolución de las obras de mitigación planteadas.

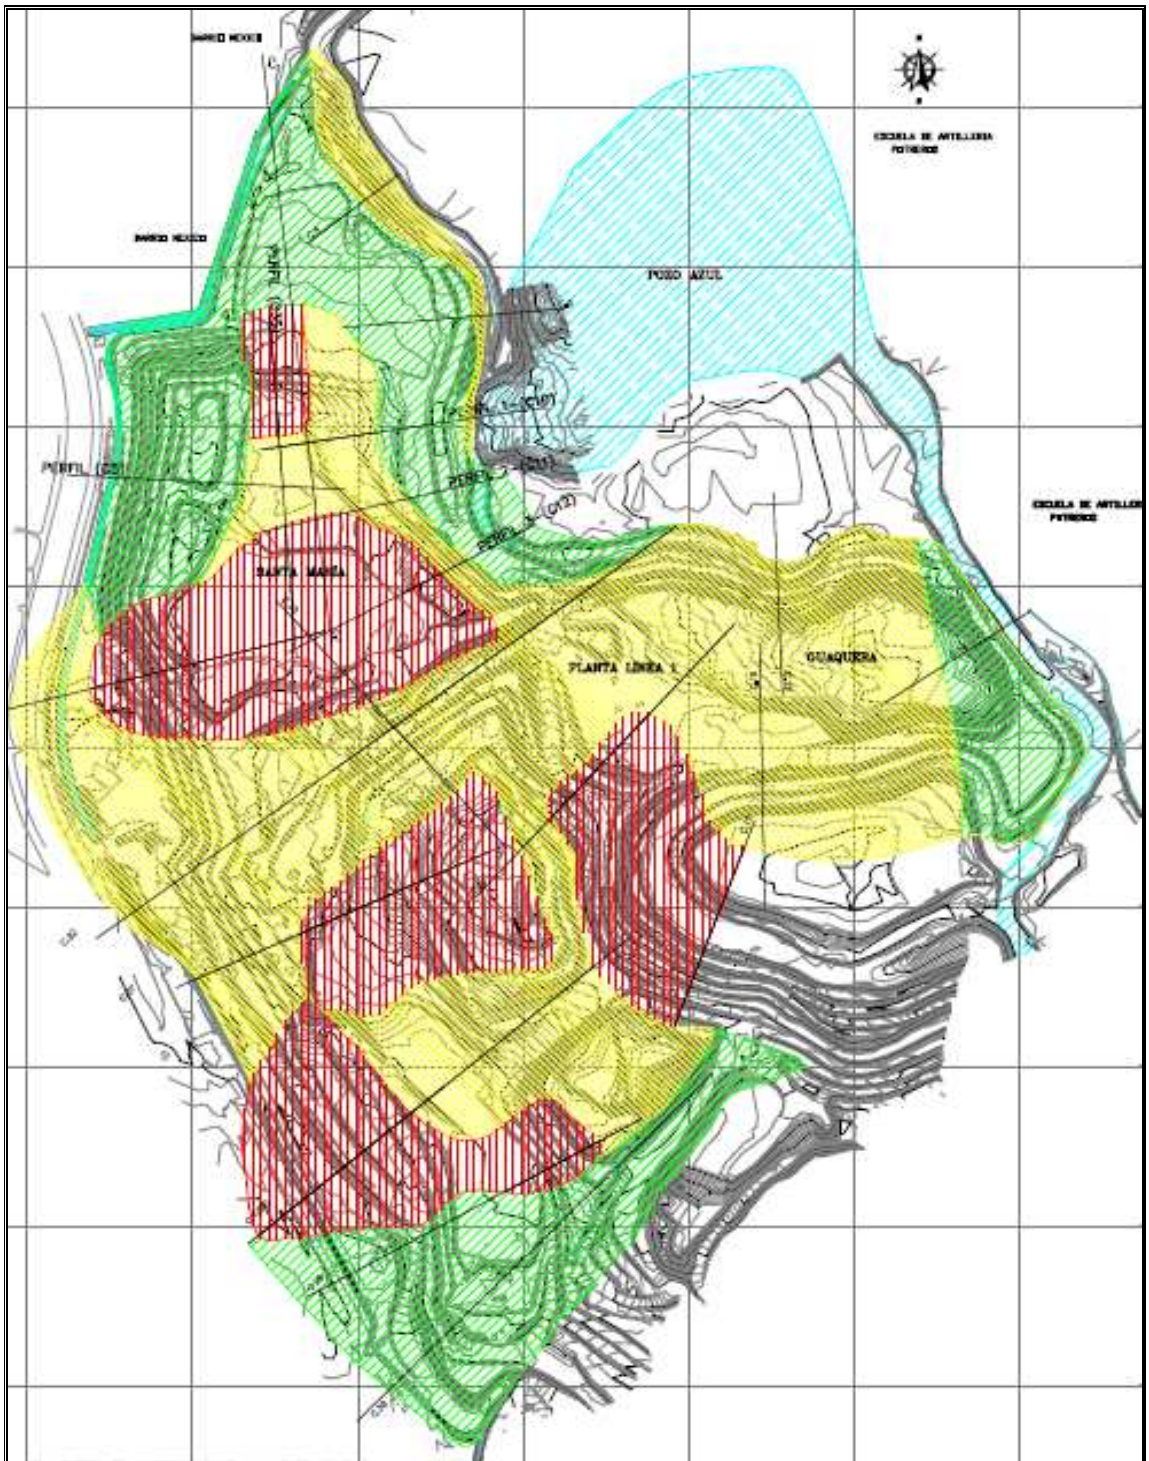
Figura 17. Plano de Amenazas para análisis geotécnico en condiciones ambientales de un sismo con $a_h=0.2g$. (Elaboró: Rafael Rincón) Rojo: Amenaza Alta – Amarillo: Amenaza Media – Verde Amenaza Baja.

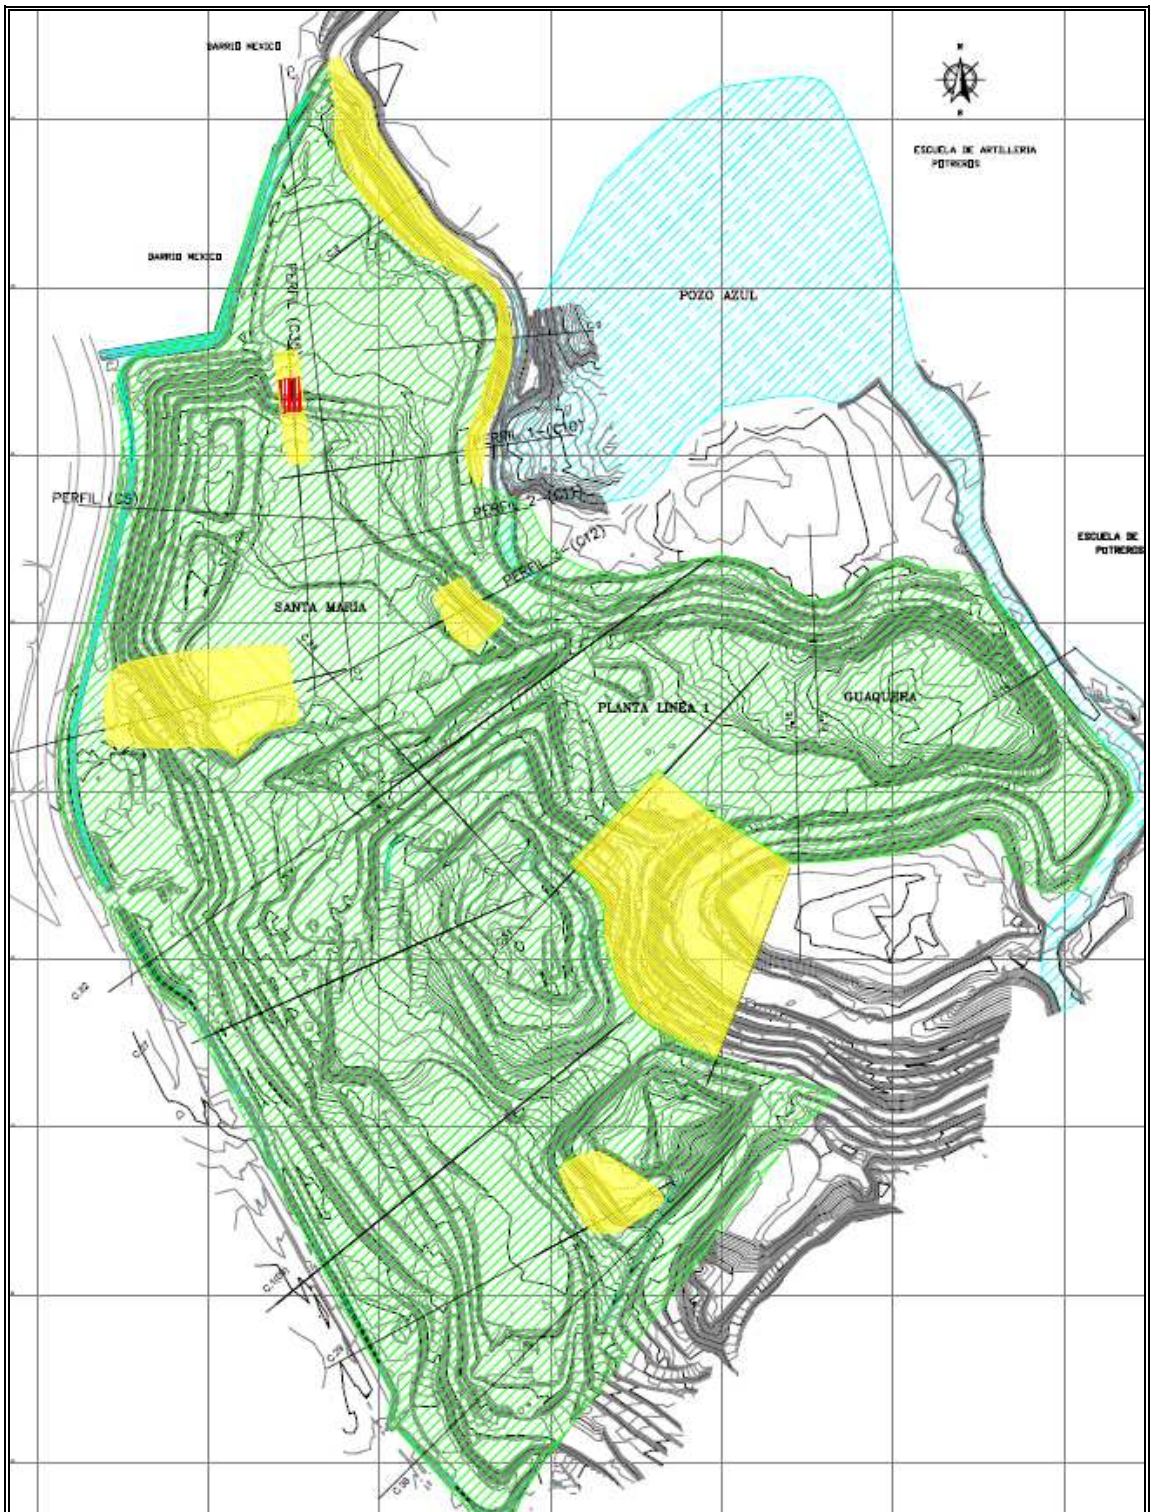
Figura 18. Plano de Amenazas para análisis geotécnico en condiciones actuales. (Elaboró: Rafael Rincón). Estática Amenaza Alta – Amarillo: Amenaza Media – Verde Amenaza Baja.

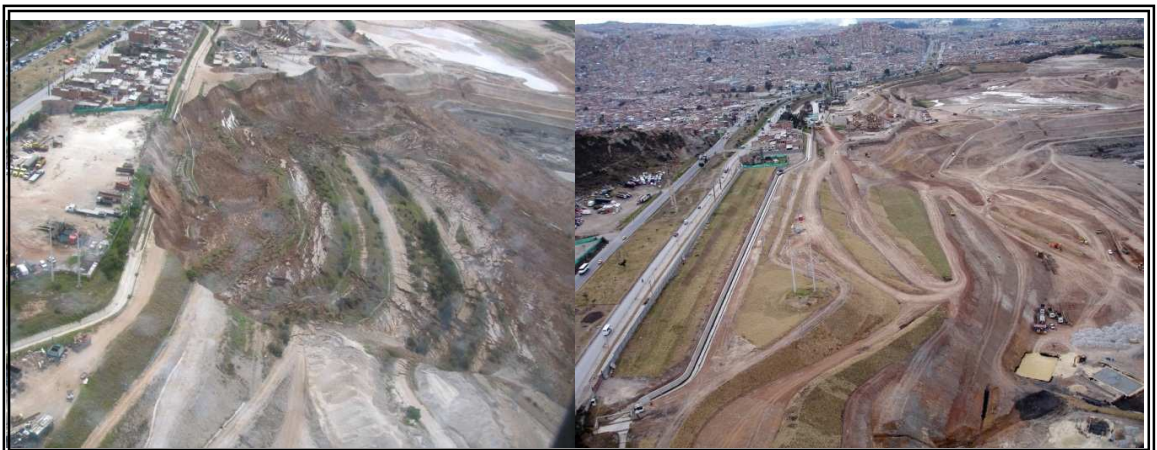
Fotografía 21. Cambios morfológicos y paisajísticos en el área del deslizamiento.

En el recuadro de la izquierda imagen inmediata del deslizamiento (mayo de 2009). A la derecha imagen 3 meses después (agosto de 2009), en esta última se observa el avance en la empradización.

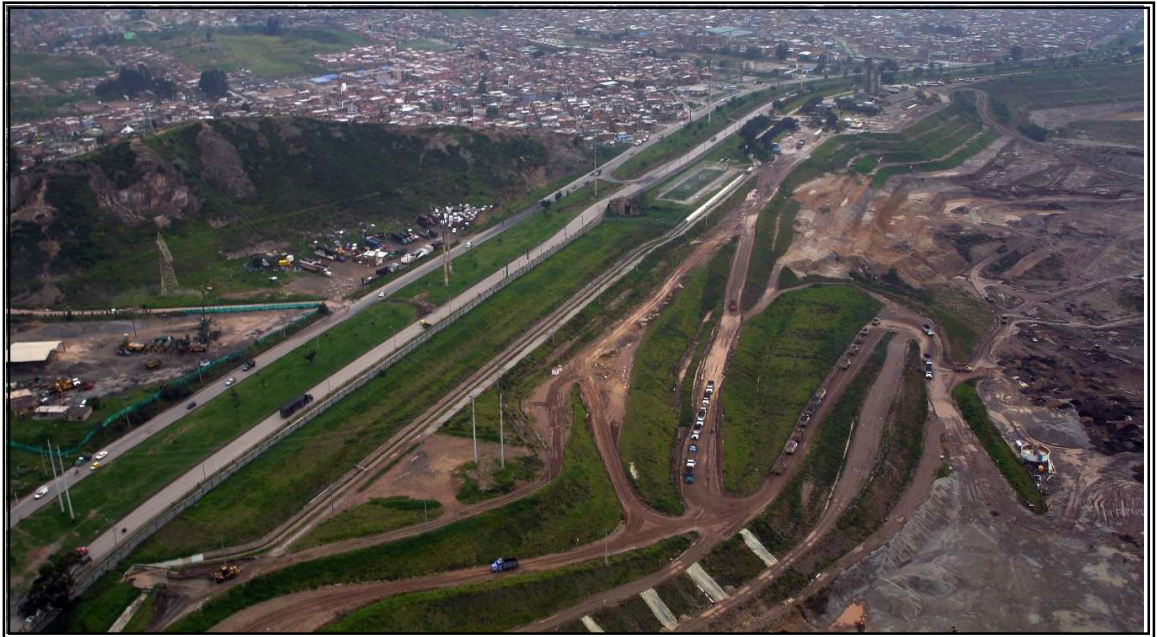
Fotografía 22. Panorámica de estado de la reconfiguración y revegetación de la parte alta y media del talud deslizado (julio de 2010).

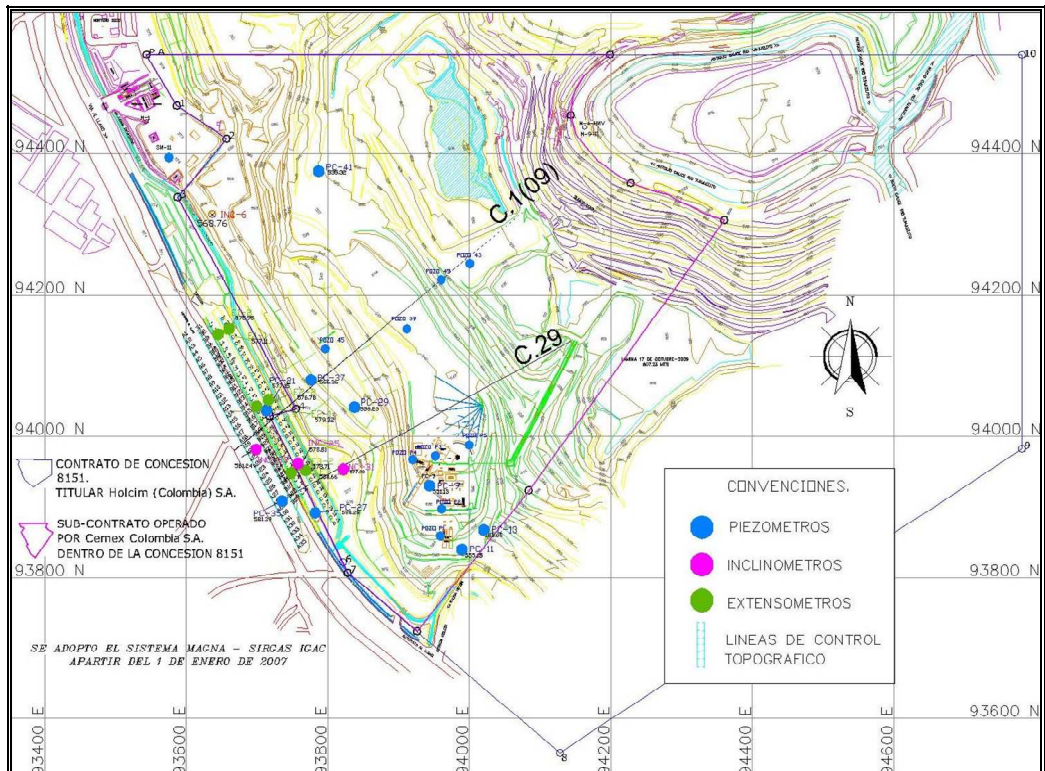
Figura 25. Ubicación Instrumentación para monitoreo del Talud Codeipa

Las deformaciones y movimientos en el área de influencia del deslizamiento son controladas y monitoreadas a través de la siguiente instrumentación instalada: Ver Figura 25.

- Ocho (7) Piezómetros tipo Casagrande.
- Dos (1) Piezómetros de Hilo Vibrátil, ubicados sobre la Turba –plano de falla sobre la Turba- con objeto de medir presiones de poros.
- Cuatro (5) Inclínómetros biaxiales.
- Dos líneas de Mojones sobre las terrazas conformadas del Talud Codeipa, con una cantidad de 63 mojones instalados.
- Dos líneas de mojones sobre el separador de la Avenida Boyacá, ubicadas al occidente de las anteriores líneas, con una cantidad de 64 mojones instalados.
- Diez (10) extensómetros, ubicados en las terrazas superiores del talud Codeipa.

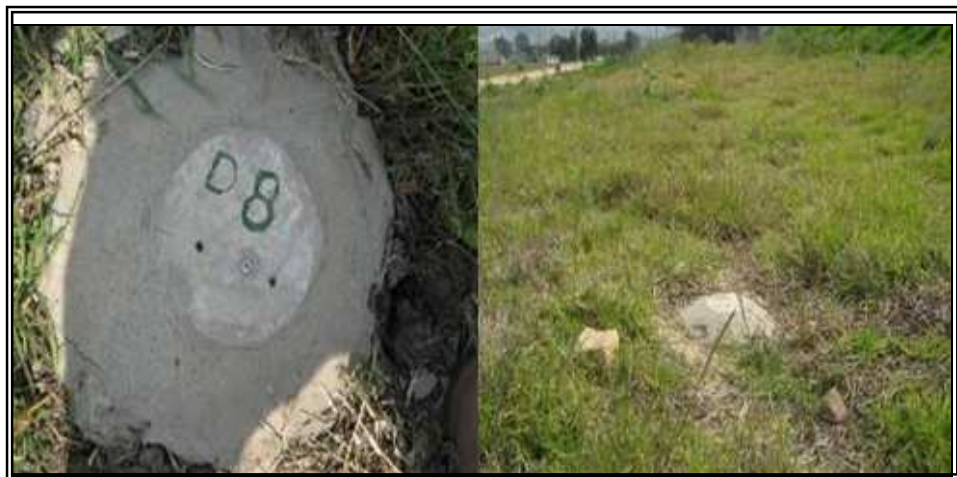
Fotografía 23. Detalle de los mojones y la referencia tomada para el control de asentamientos y movimientos horizontales.

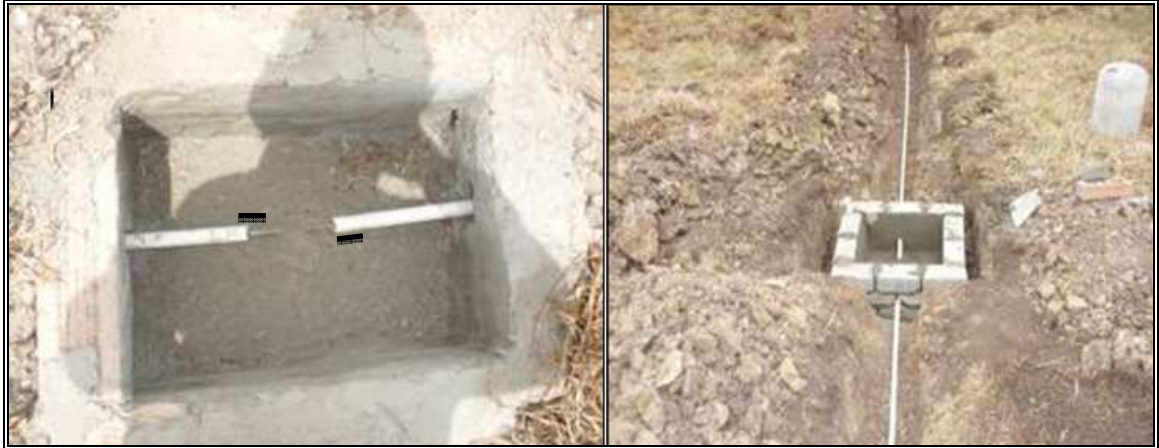
Fotografía 24. Extensómetros instalados sobre material conformado en las terrazas superiores el talud Codeipa. Varillas de ½" en forma de L ancladas sobre el terreno. La deformación horizontal se mide con un calibrador por la el movimiento relativo en los extremos de las varillas.

Los extensómetros instalados sobre las bermas altas del talud Codeipa son paralelos a la dirección al talud y permiten establecer movimientos del talud en dicha dirección y advertir la aparición y apertura de grietas en la zona localizada entre ambos puntos.

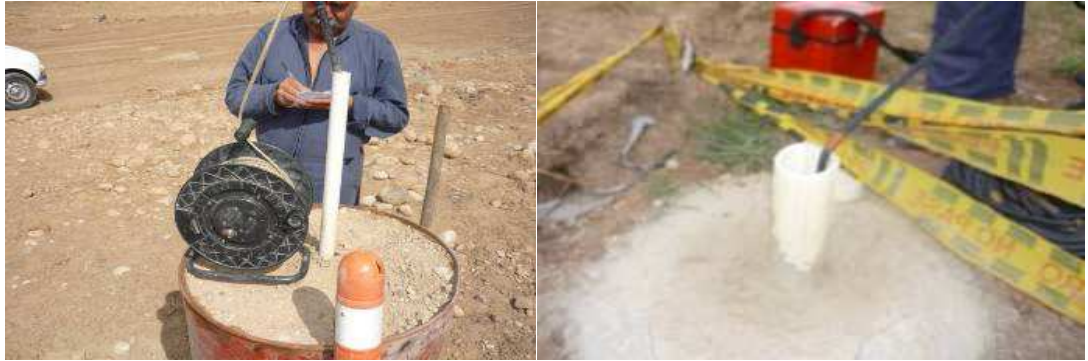
Fotografía 25. Inclinómetros. Monitoreo en inclinómetros 3 y 4 en el talud de Codeipa.

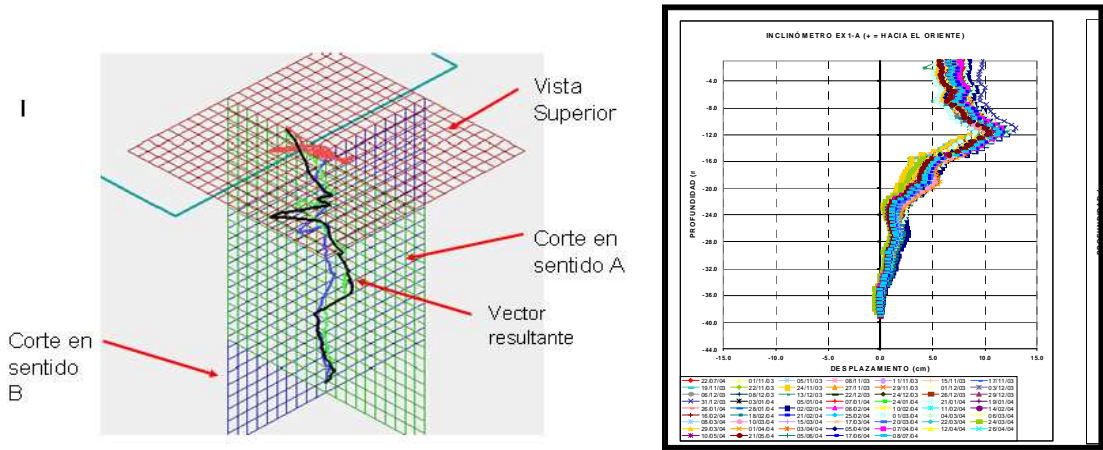
Figura 26 Registros de deformación acumulada en la tubería del inclinómetro 1.

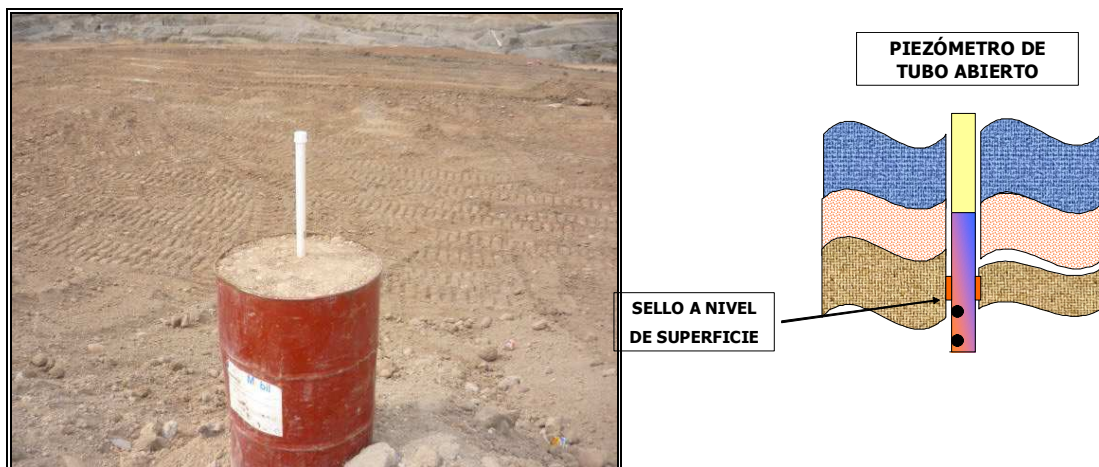
Fotografía 26. Piezómetro de Casagrande o tubo abierto.

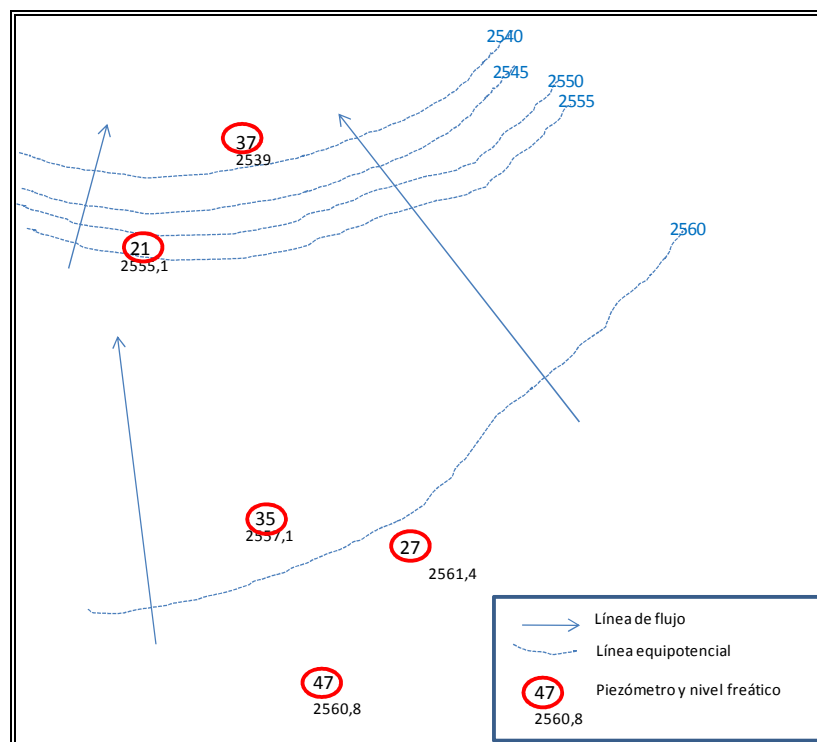
La interpretación no válida es que la dirección del flujo subterráneo es hacia el este, hacia la dirección de la excavación o hueco minero que se tenía antes del deslizamiento, tal como lo plantean las líneas de flujo interpretadas en la Figura 27.

Figura 27. Diagrama esquemático en el que se muestran las isopiezas y la interpretación por comprobar de las líneas de flujo en el área de estudio.

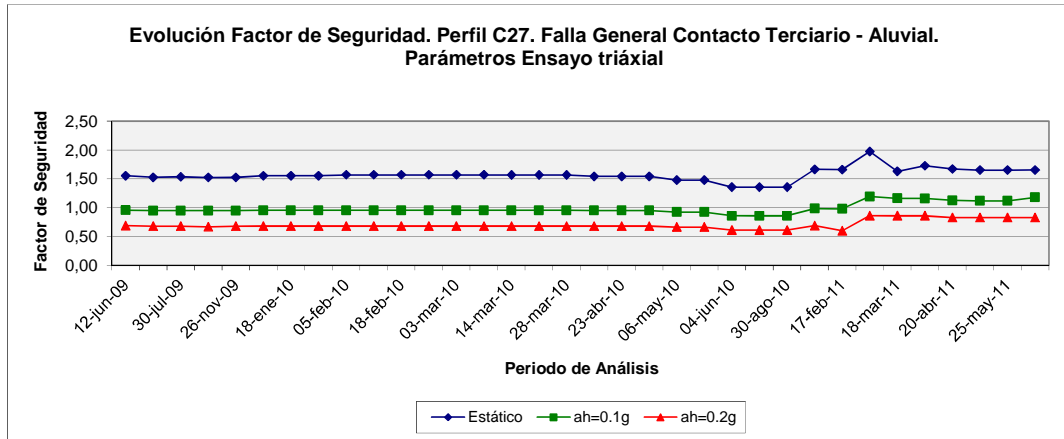
Figura 28. Gráfica de la evolución del factor de seguridad FS, a partir de junio de 2009.

El análisis de estabilidad considera una falla entre el contacto de las rocas del terciario con el depósito aluvial reciente y como material débil el paleosuelo del contacto constituido por arcilla orgánica y la propiedad de resistencia obtenida por un ensayo triaxial tipo CUU

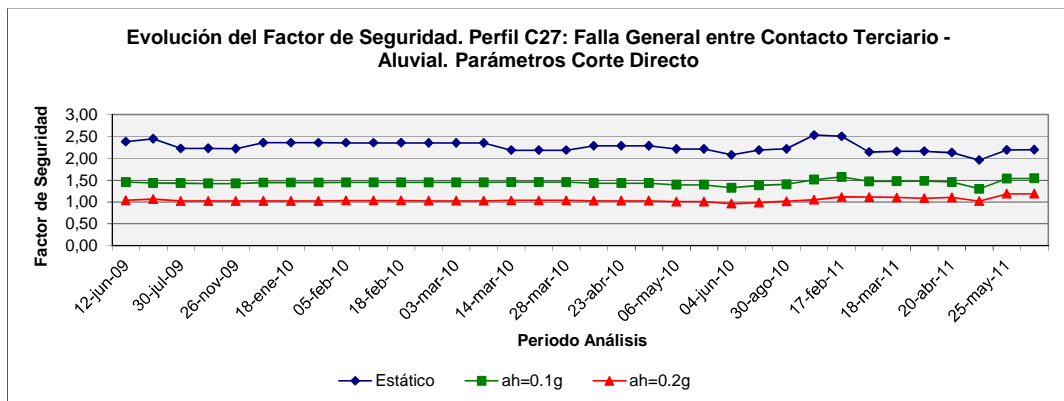
Figura 29. Misma condiciones de mecanismo de falla de la gráfica anterior. Considera como propiedad geomecánica para la falla de la materia orgánica los valores obtenidos de promedios aritméticos de ensayos de corte directo.

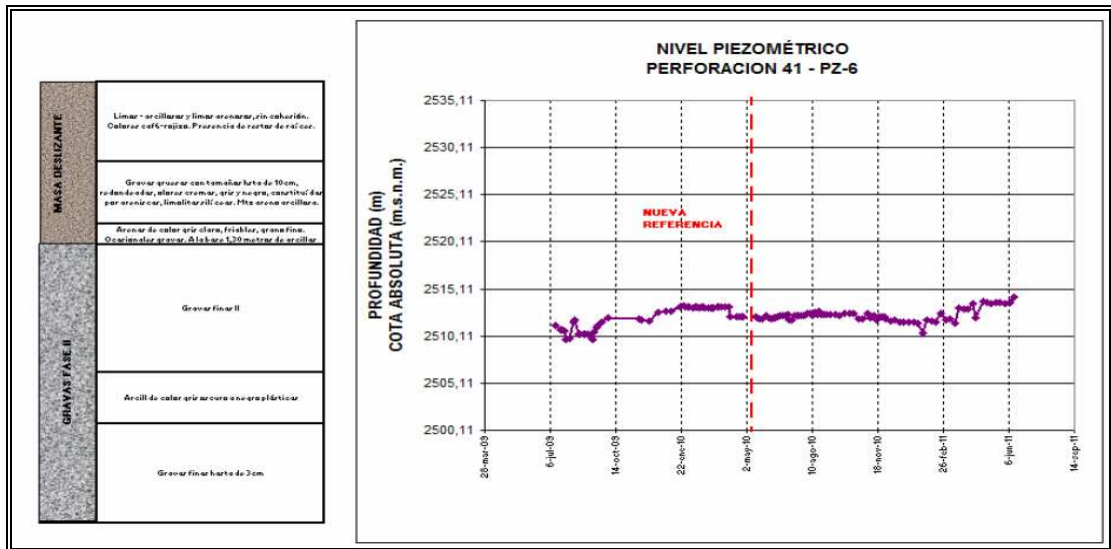
Figura 31. Lecturas acumuladas del nivel piezométrico en la perforación P-41. Con una oscilación máxima del nivel del agua de 3.44 metros. La cota topográfica media del nivel del agua es 2512.31 msnm.
