**CARACTERIZACIÓN, ANÁLISIS Y ALTERNATIVA DE SOLUCIÓN DEL  
PROBLEMA DE INESTABILIDAD EN EL BARRIO EL ZULIA “SECTOR  
URBANIZACIÓN VALLE DEL ESPÍRITU SANTO”. CASO DE ESTUDIO DEL  
MUNICIPIO DE PAMPLONA, DEPARTAMENTO DE NORTE DE SANTANDER**

**OSCAR JAVIER JAIMES CACUA**

**UNIVERSIDAD INDUSTRIAL DE SANTANDER  
FACULTAD DE INGENIERÍAS FÍSICO-MECÁNICAS  
ESCUELA DE INGENIERÍA CIVIL  
MAESTRÍA EN GEOTECNIA  
BUCARAMANGA**

**2018**

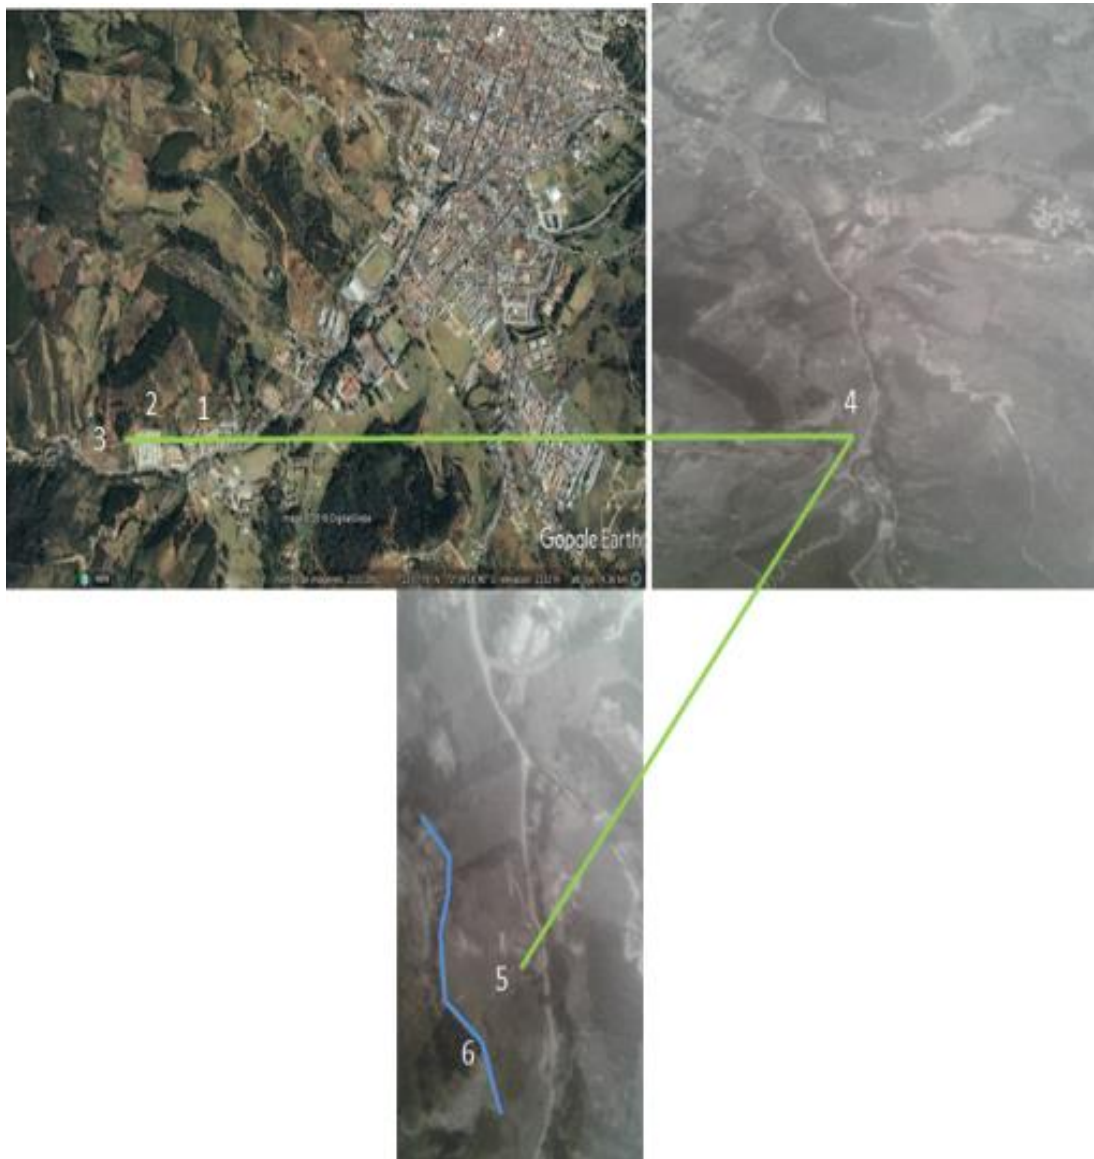
Figura 1. C 2238-08 1992 IGAC

En la Figura 1, se puede observar como el sector en el cual se ubicó la Urbanización “Valle del Espíritu Santo”, inicialmente era una zona destinada a cultivos de pancoger, como papa, cebolla etc. Además la vertiente de la quebrada jurado tenía un mayor cauce y había presencia de nacimientos y pequeños hilos de agua, como la denominada quebrada La Toma, la cual direccionaba su cauce por la parte alta del lote que se utilizó para el desarrollo de la urbanización.

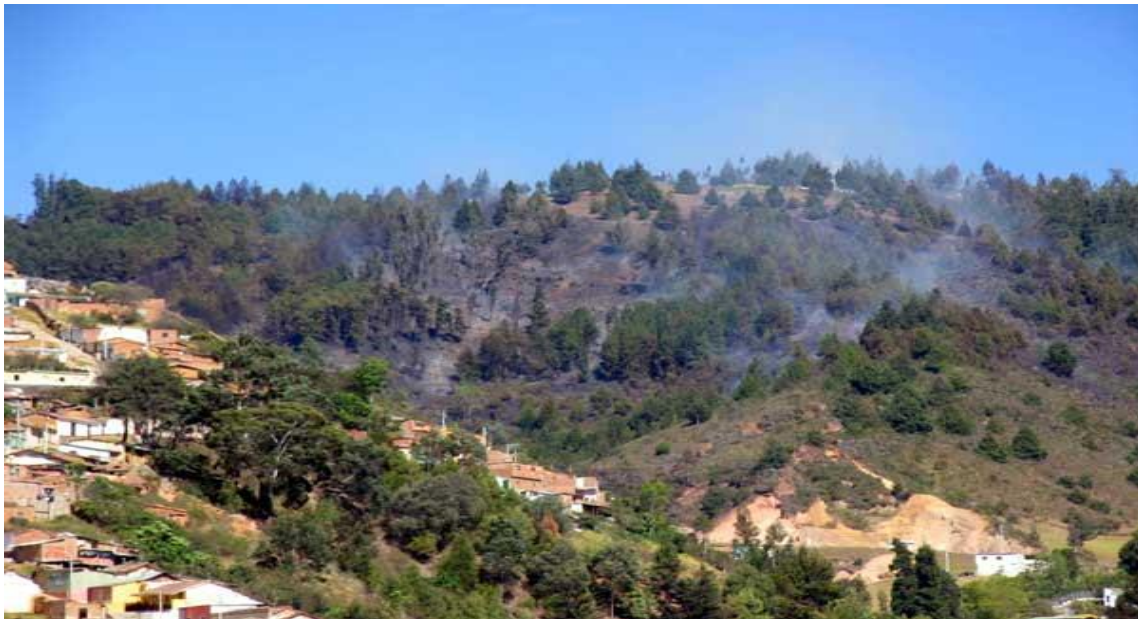
Figura 3. Corte e incendio forestal, como mecanismo antrópico de explotación de recursos vegetales y expansión de la frontera agrícola sector de Ulaga.

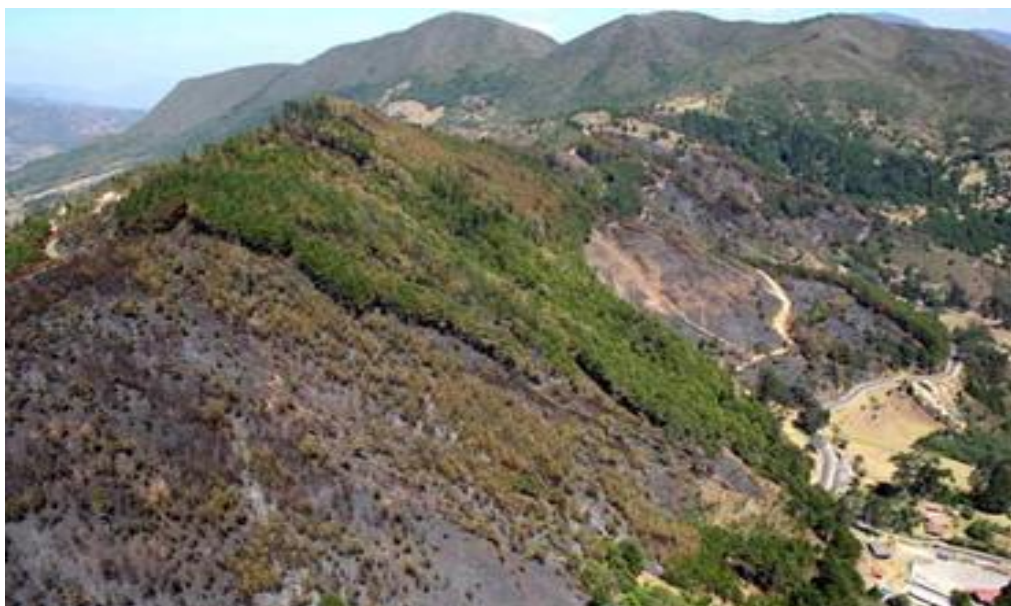
Figura 4. Incendio forestal, como mecanismo antrópico de explotación de recursos vegetales y expansión de la frontera agrícola, sector del cerro del barrio el progreso, que hace parte del macizo del barrio Chíchira.

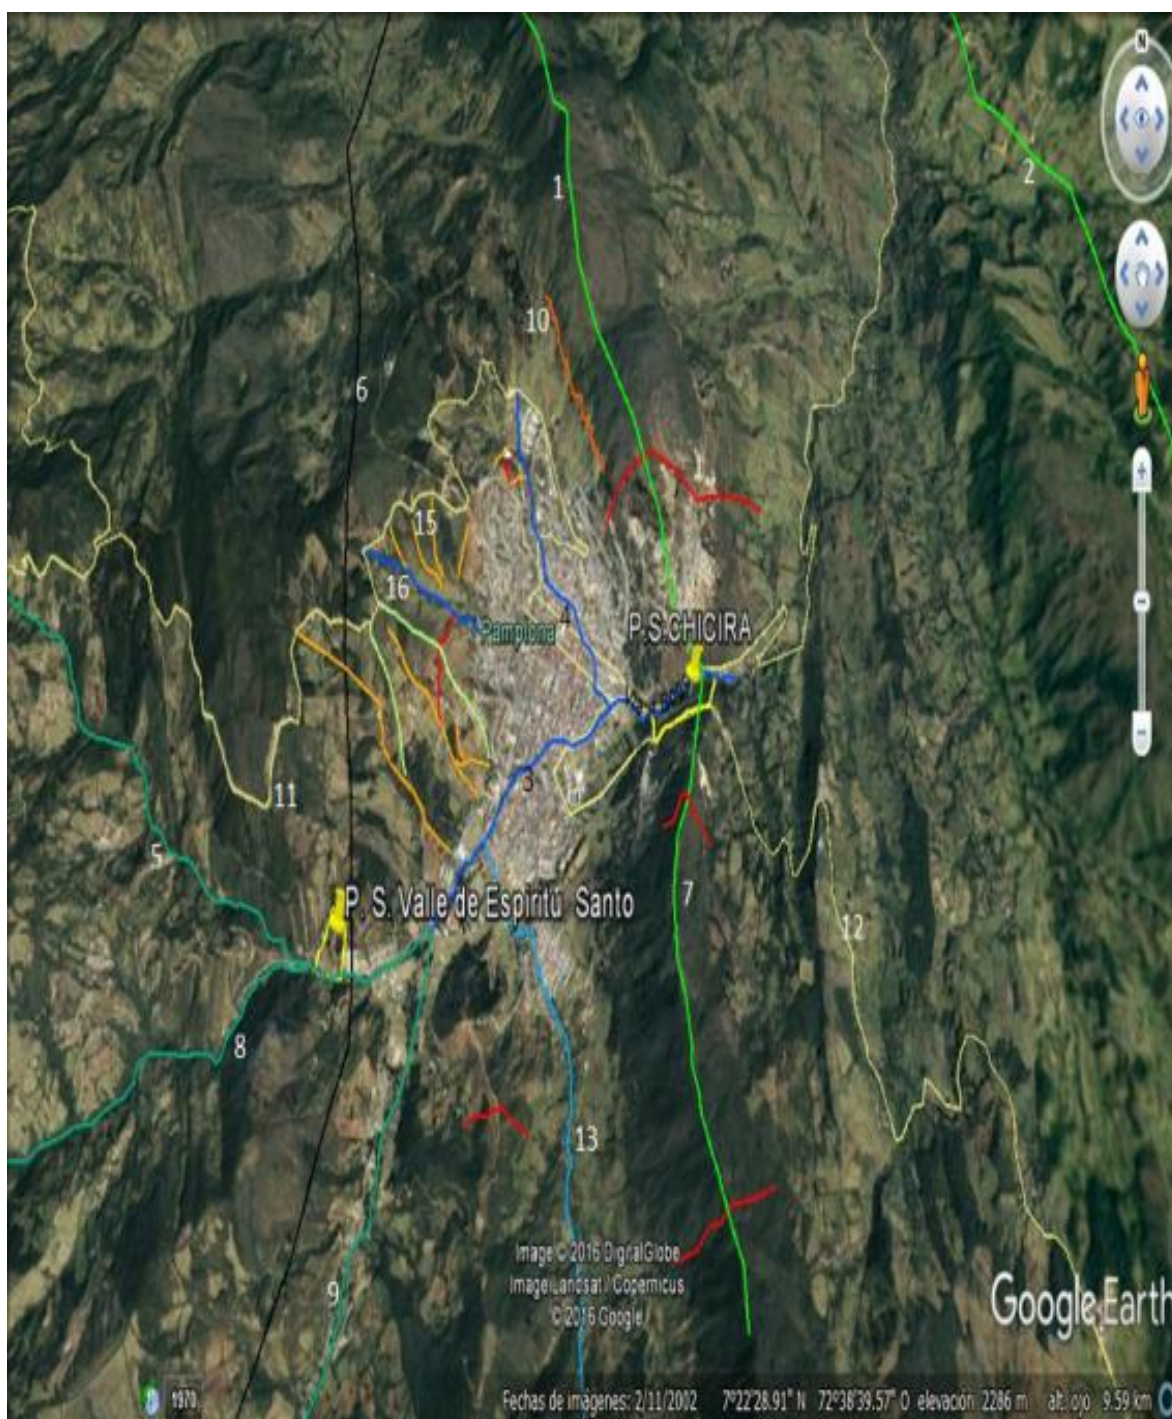
Figura 10. Imagen satelital Google Earth del perímetro del casco Urbano del Municipio de Pamplona, sobre la cual se han situado algunos descriptores.

- Las líneas de escorrentía natural han sido modificadas en algunos sectores, lo que puede estar ocasionando, que las aguas de infiltración se profundicen y saturen el material, ocasionando la pérdida de su capacidad de cohesión.

- La falla de Pamplona Influencia Directamente el Suelo de Fundación de la zona de expansión del municipio ubicada al sur – Occidente del casco urbano.

- Se pueden observar en la imagen satelital, la presencia de cuencas que aumentan su caudal en épocas de invierno, y sus direcciones naturales fueron modificadas y no se realizó ningún tipo de manejo o canalización que evitara la percolación del agua y por ende la sobre saturación del material de suelo del coluvión.

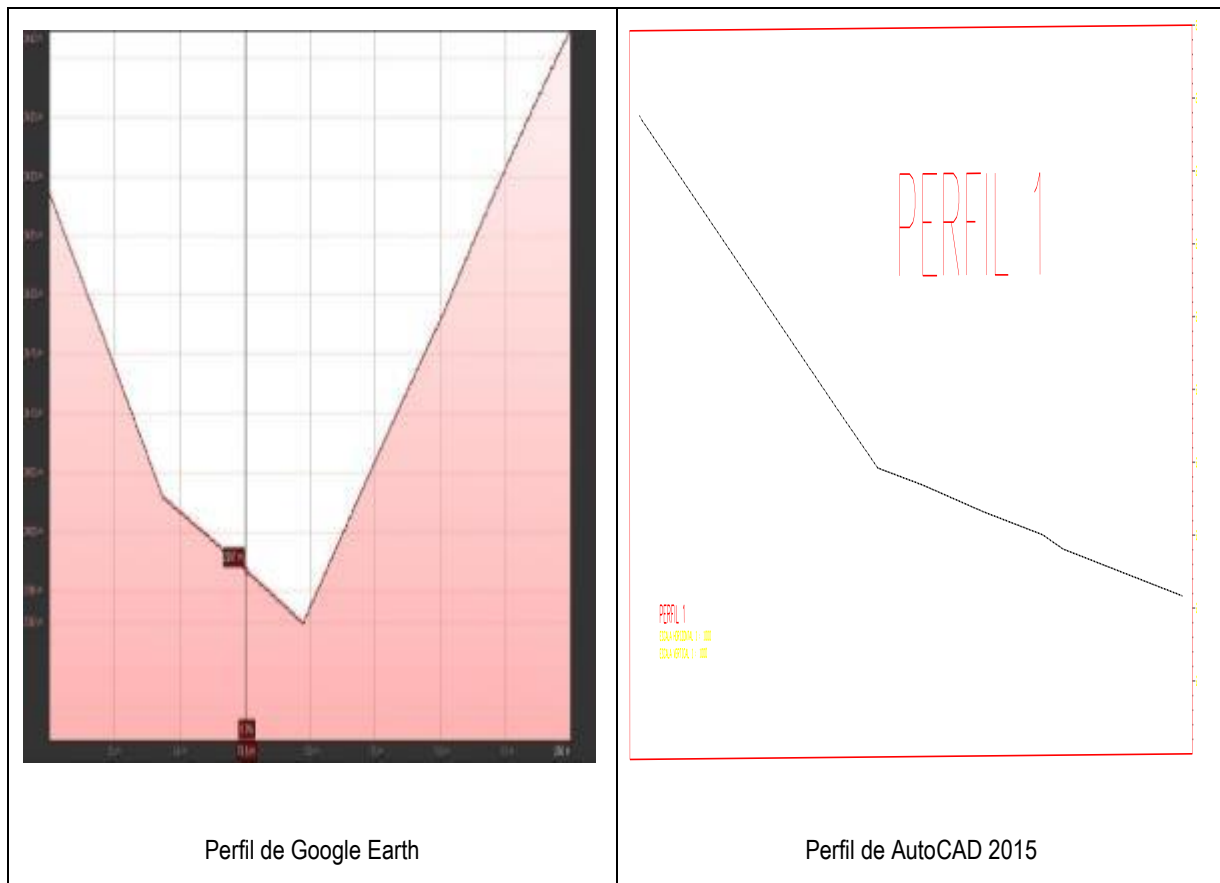
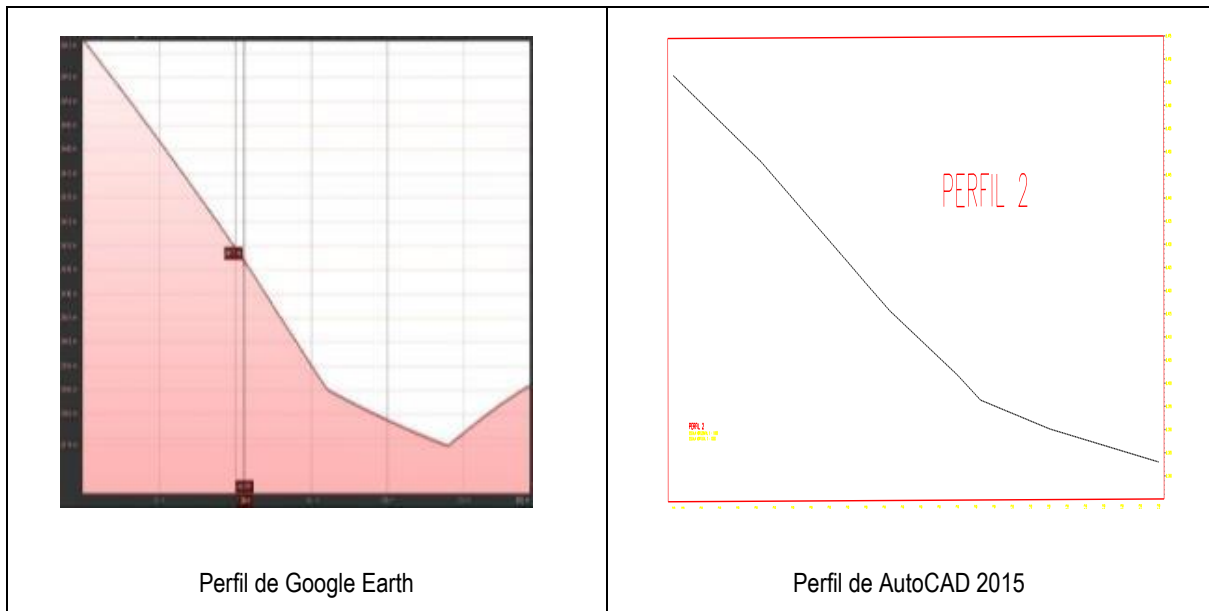
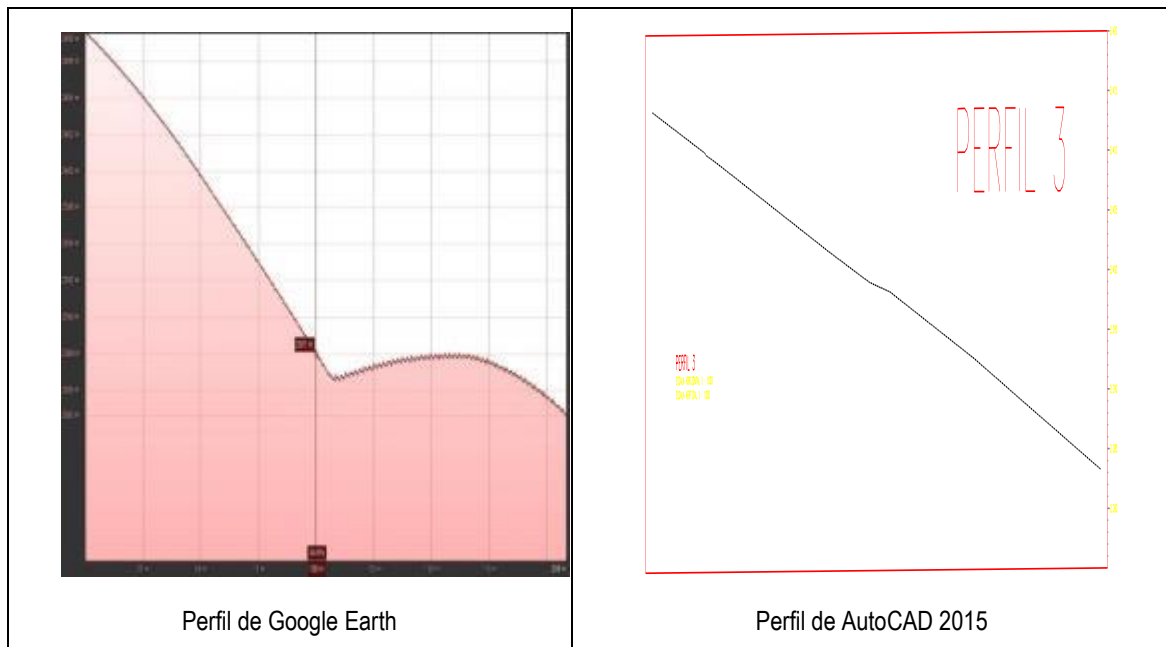
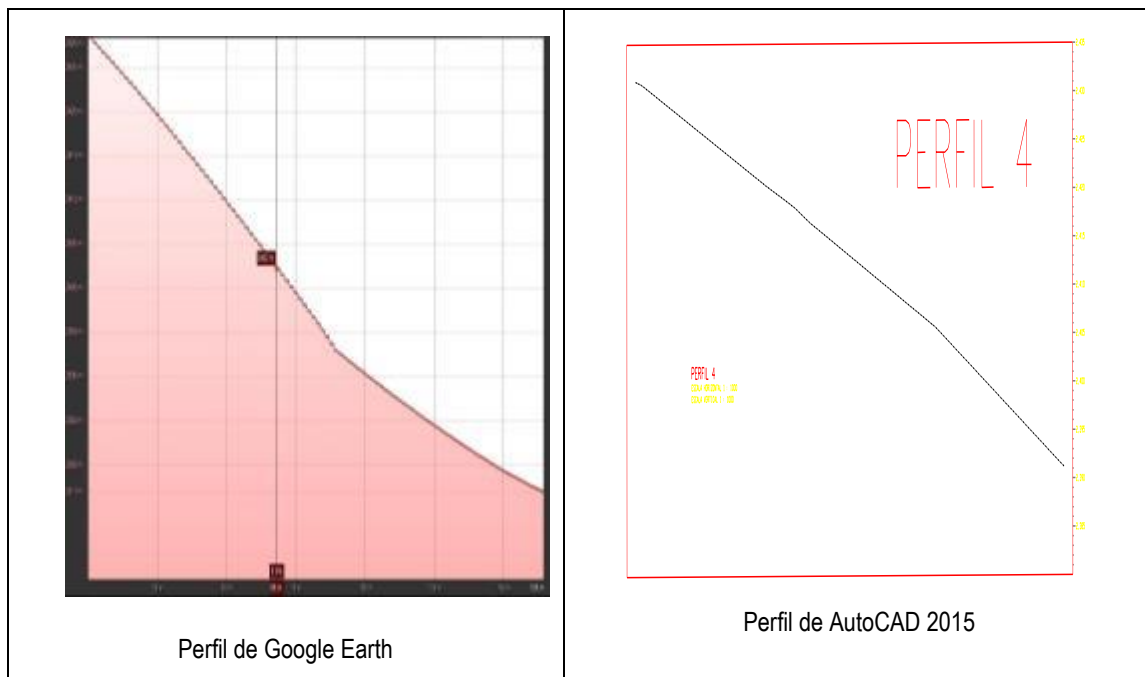
En las Figuras 13, 14, 15 y 16, se muestran los perfiles elaborados por el autor, a fin de comparan temporalmente los cambios presentados en el talud de estudio, la escala de los perfiles no se ilustran en las figuras porque este insumo fue directamente sacado de Goo-glear.

| DETALLE | TRAMO | LONGITUD<br>(METROS) | PENDIENTE | CRITERIO | CONDICIONES INICIALES | CONDICIONES ACTUALES |
|---|---|---|---|---|---|---|
| | 2 | 73,4 | 20,44% | Pendiente<br>Descendente | No se observa ningún tipo de<br>vegetación arbórea, se<br>observan cultivos de pan comer | Se observa salto de falla, se<br>observa parte de la remoción en<br>masa, las casas construidas están<br>totalmente destruidas |

| DETALLE | TRAMO | LONGITUD<br>(METROS) | PENDIENTE | CRITERIO | CONDICIONES INICIALES | CONDICIONES ACTUALES |
|---|---|---|---|---|---|---|
| | 3 | 47 | -31,91% | Pendiente<br>Ascendente | No se observa ningún tipo de vegetación arbórea, se observan cultivos de pan comer, y su pendiente es ascendente. | La pendiente es descendente, y las casas ubicadas en este sector presentan daños |
| | 3 | 49 | -26,53% | Pendiente<br>Ascendente | No se observa ningún tipo de vegetación alborea, se observan cultivos de pan comer, y su pendiente es ascendente. | Las casa ubicadas en el último sector del perfil, aún están habitadas, presentan grietas de tipo horizontal y vertical. |

| DETALLE | TRAMO | LONGITUD<br>(METROS) | PENDIENTE | CRITERIO | CONDICIONES INICIALES | CONDICIONES ACTUALES |
|---|---|---|---|---|---|---|
| PERFIL 3<br>(P3A-P7) | 1 | 108 | 21,30% | Pendiente<br>Descendente | No existe presencia de especies arbóreas, esta parte del lote estaba acondicionada para la siembra de cultivos de pan coger como papa. | Las casas ubicadas en esta parte del perfil están totalmente destruidas y se observan saltos de falla y reptación del material, que limita con la vía principal |
| | 2 | 48 | -2,08% | Pendiente<br>Ascendente | | Las condiciones originales de la pendiente del terreno, fueron modificadas, y en la actualidad la pendiente es totalmente descendente, las casas ubicadas en esta parte del perfil están totalmente destruidas y se observan saltos de falla y reptación del material, que limita con la vía principal |
| PERFIL 3<br>(P3A-P7) | 3 | 52 | 3,85% | Pendiente<br>Descendente | No existe presencia de especies arbóreas, esta parte del lote estaba acondicionada para la siembra de cultivos de pan coger como papa. | En la parte final del perfil donde se ubica la entrada de la urbanización se mantiene algunas casas con daños de agrietamiento, se observa aun la reptación del material. |

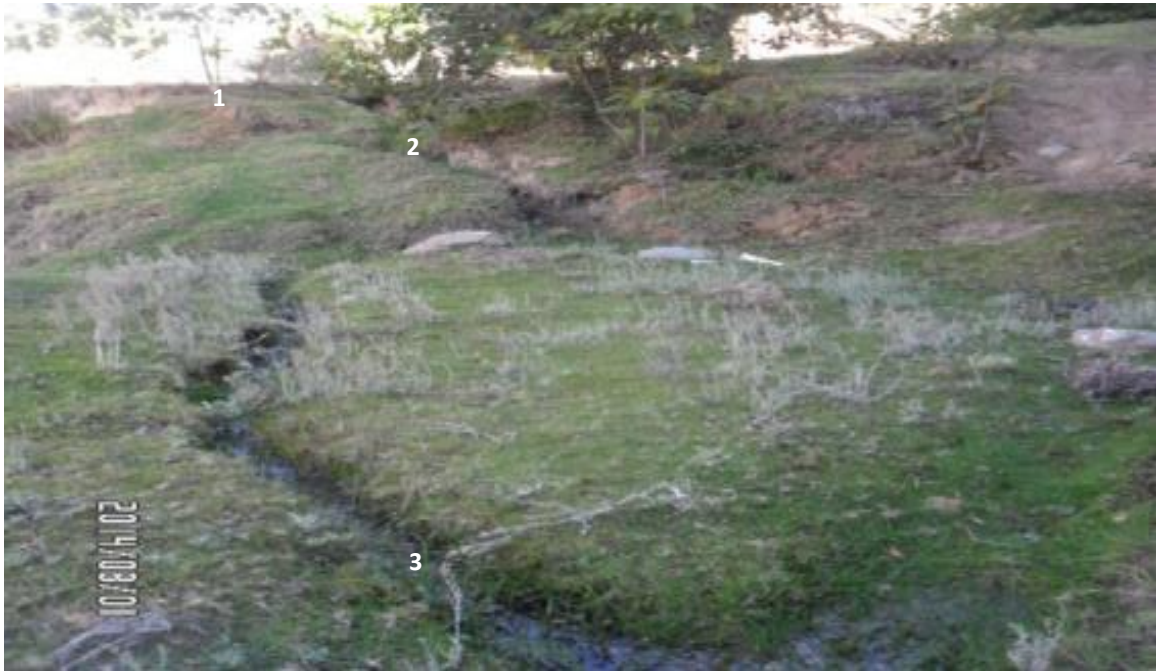
Figura 20. Relieve. Urbanización Valle de Espíritu Santo

| 2. Cárcava Producida por Aguas de Escorrentía. | 4. Estado de Abandono de Viviendas |

1. Parte Inicial de la Quebrada la toma parte alta de la Urbanización.
2. Horizonte A perfil regolítico, consistente en sedimento orgánico de color marrón con presencia de bloques.
3. 3. Cauce de la Quebrada la Toma.

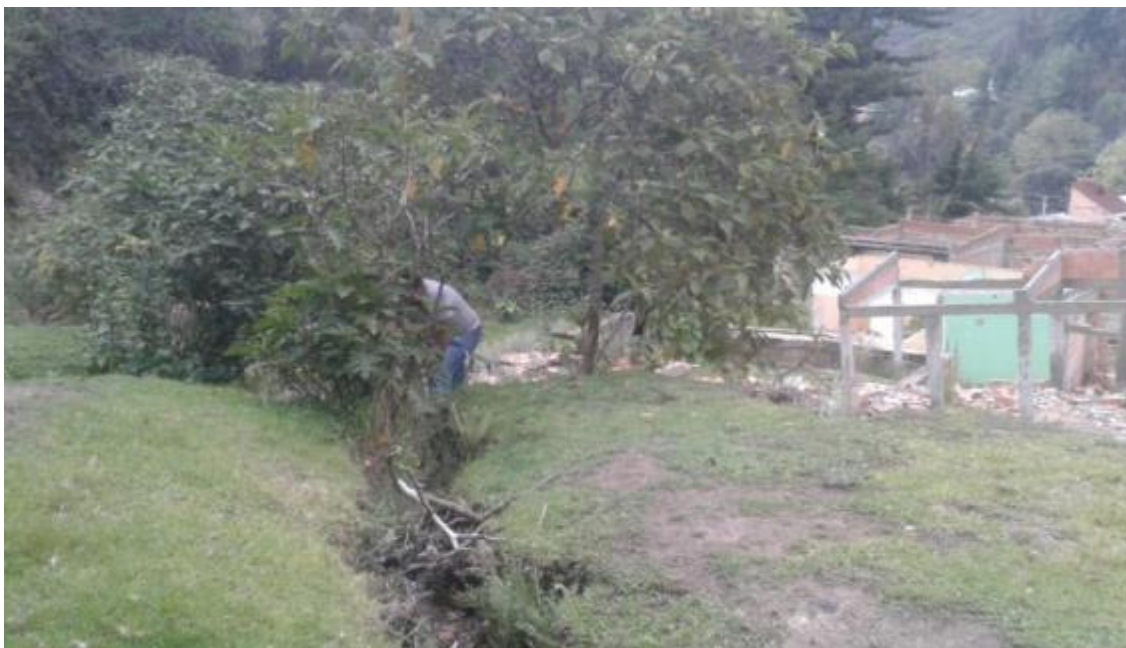
La erosión lateral que se presenta en el cauce de la Quebrada Jurado, ocasionado por los trabajos artesanales de extracción de material y construcción de diques para acumulación de arena y grava, las represas construidas con maderos ocasionan fenómenos de represamiento, que en épocas de verano por el bajo caudal, soportan las fuerzas de empuje, pero en épocas de invierno al no resistir estas construcciones artesanales, ocasionan deslaves con gran fuerza que afectan las paredes laterales del cauce tanto aguas abajo y arriba de su ubicación. Ver Figura 26 y Figura 27.

Figura 26. Cauce de la Quebrada “La Toma”. Parte superior Urbanización

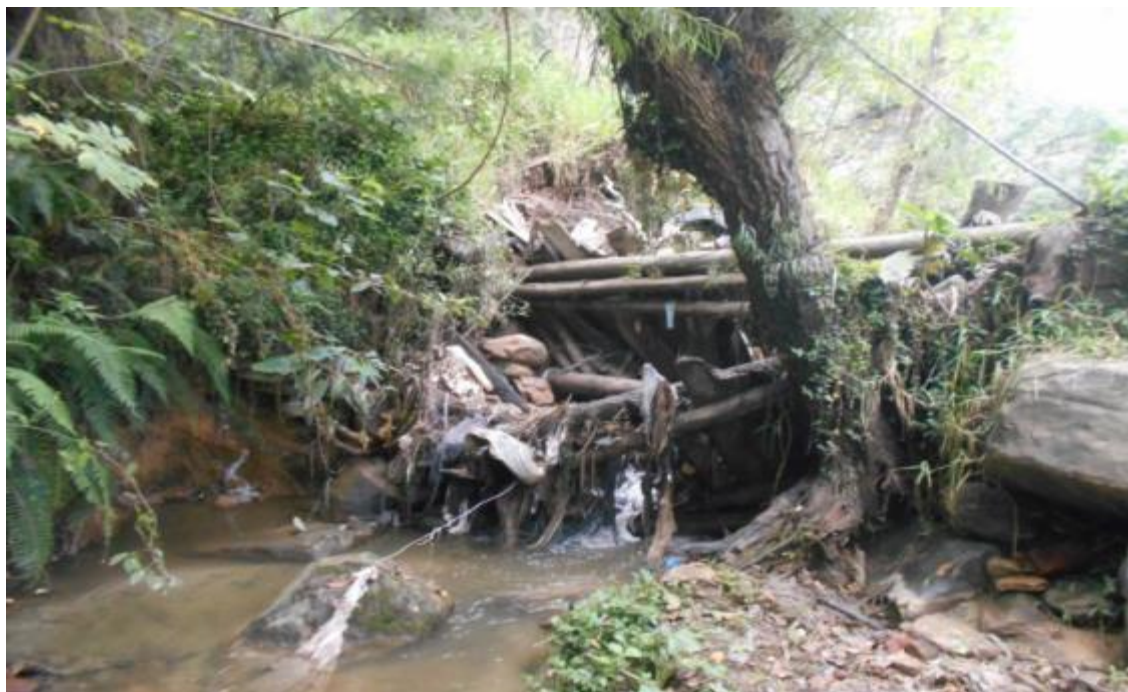
Figura 27. Presencia de Diques Quebrada Jurado

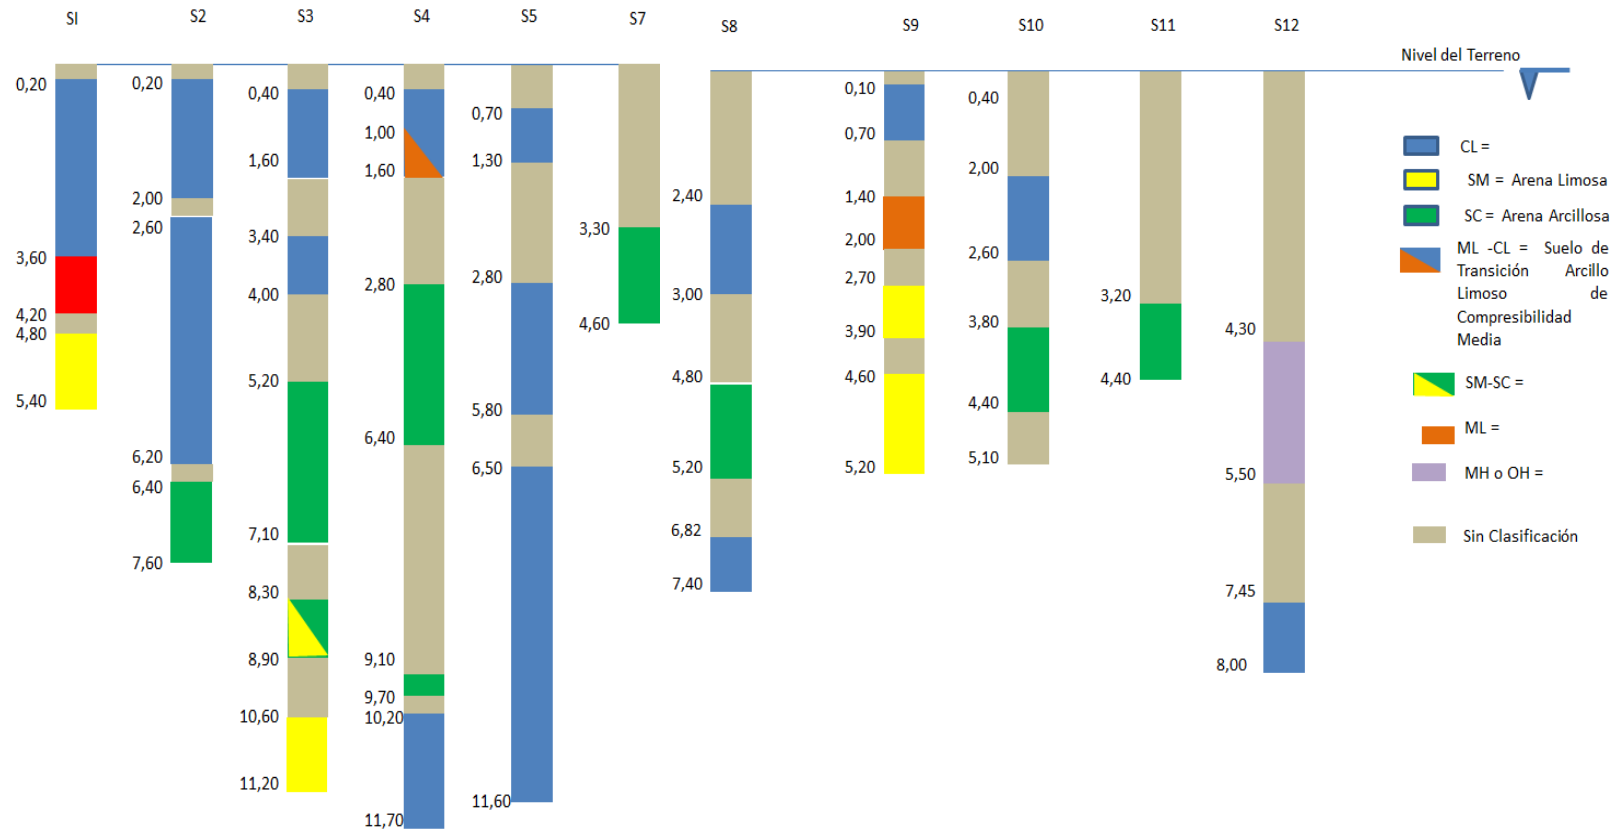
Figura 37. Perfil de suelos hallados en el predio de Estudio Urbanización Valle del Espíritu Santo.

Teniendo en cuenta la Figura 37, se puede establecer que la mayoría de los suelos existentes en el área de estudio corresponden a arcillas de baja plasticidad CL y arenas arcillosas SC y arenas limosas SM.

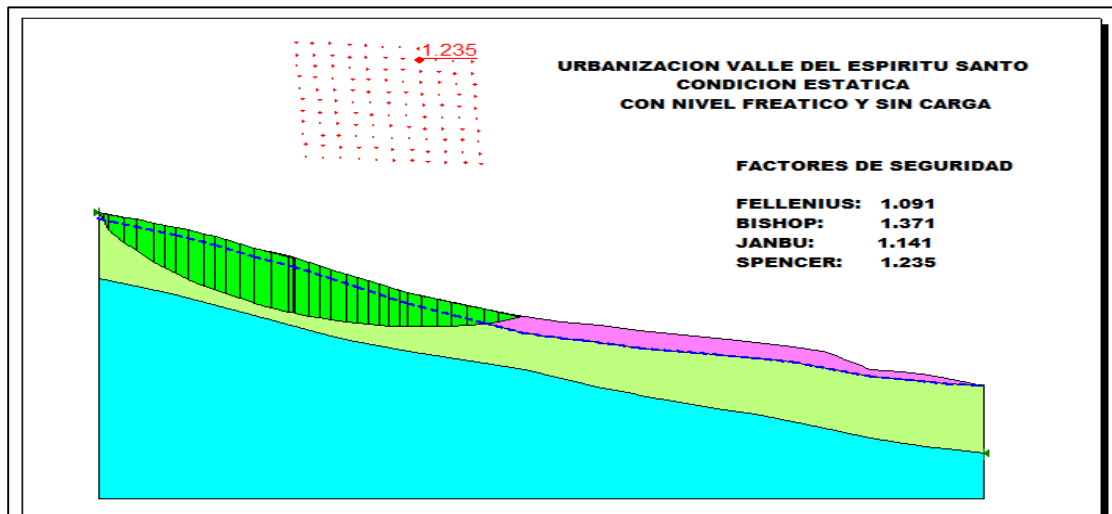
Figura 46. Condición Estática Con nivel Freático y sin Carga

a. Talud Sin Carga y Nivel Freático.

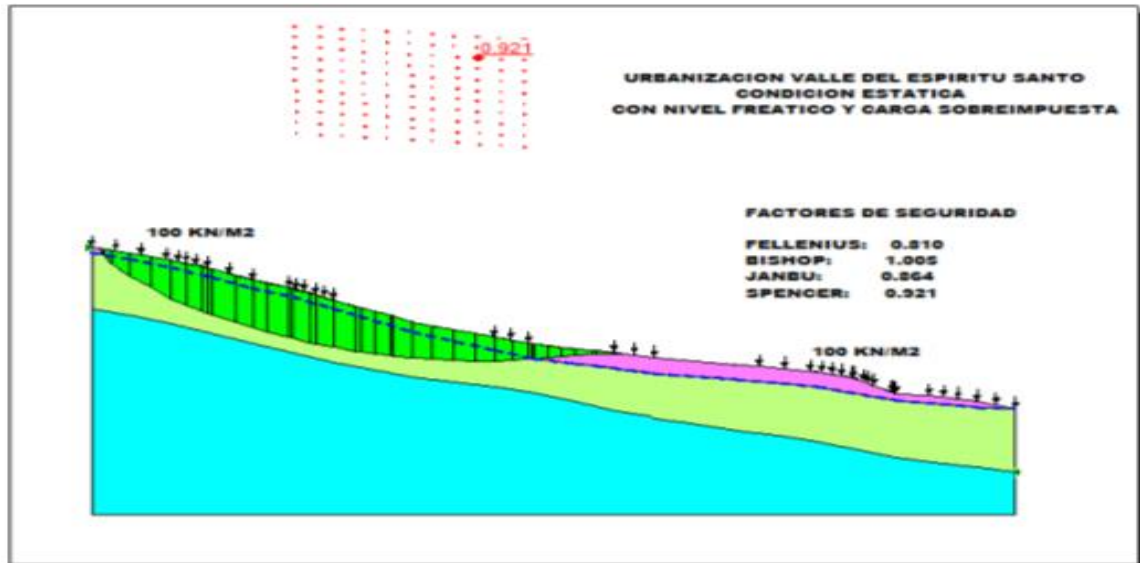
Figura 47. Condición Estática Con nivel Freático y Carga

b. Talud con Nivel Freático y carga sobrepuesta.

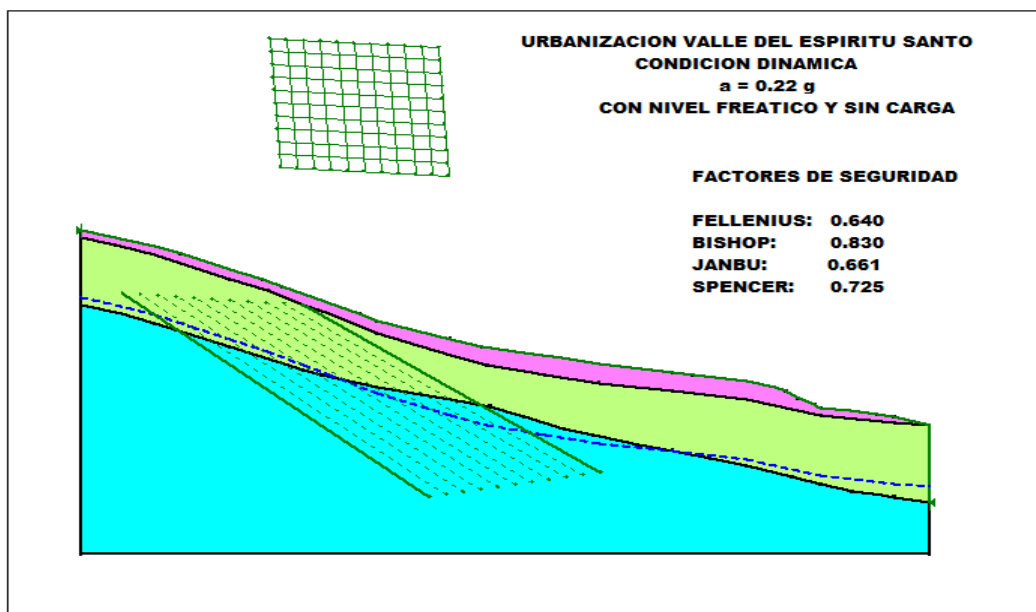
Figura 48. Condición Dinámica Con nivel Freático y sin Carga

c. Talud Con Nivel Freático – Sismo y Sin Carga.

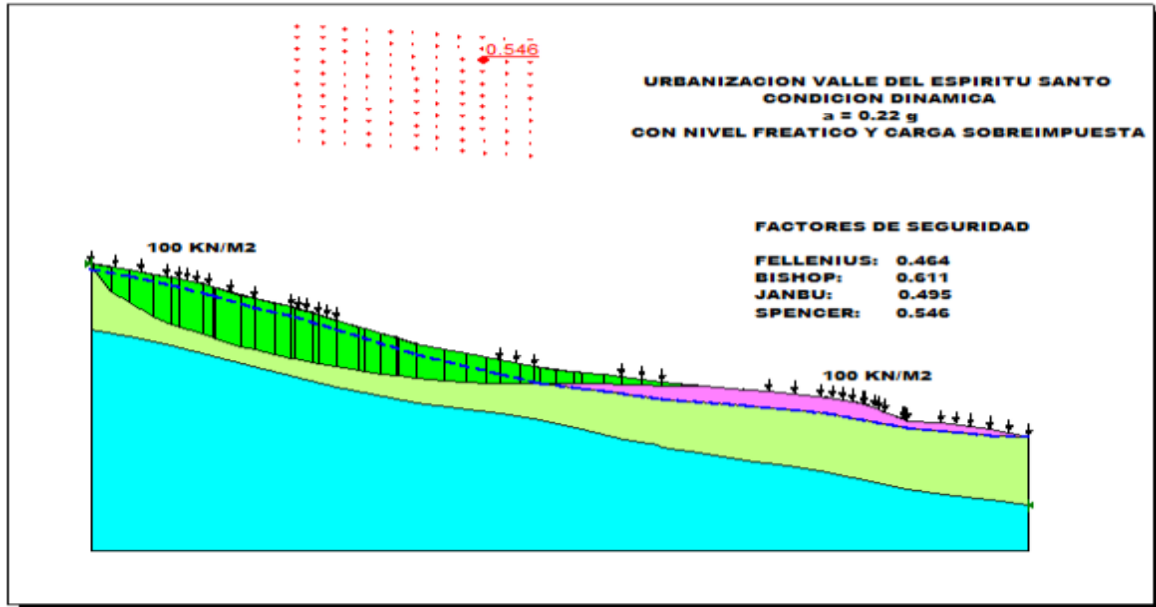
Figura 49. Condición Dinámica Con nivel Freático y Carga

d. Talud con Nivel Freático – Sismo y Carga Sobre Impuesta.

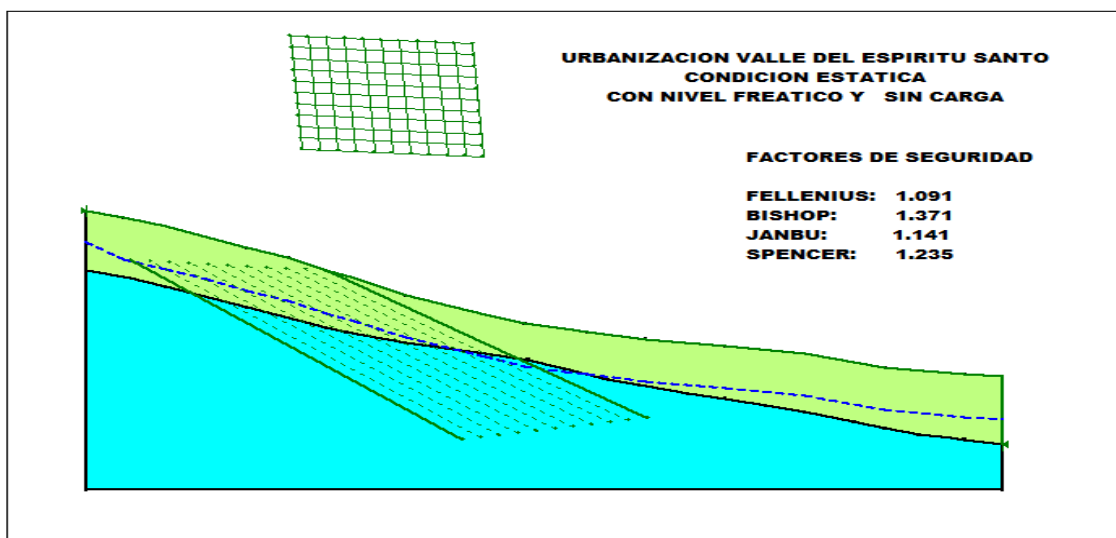
Figura 51. Condición Estática Con nivel Freático y sin Carga

a. Evaluación Estática del Talud, sin Coluvión con nivel Freático y Sin Carga Sobre Impuesta

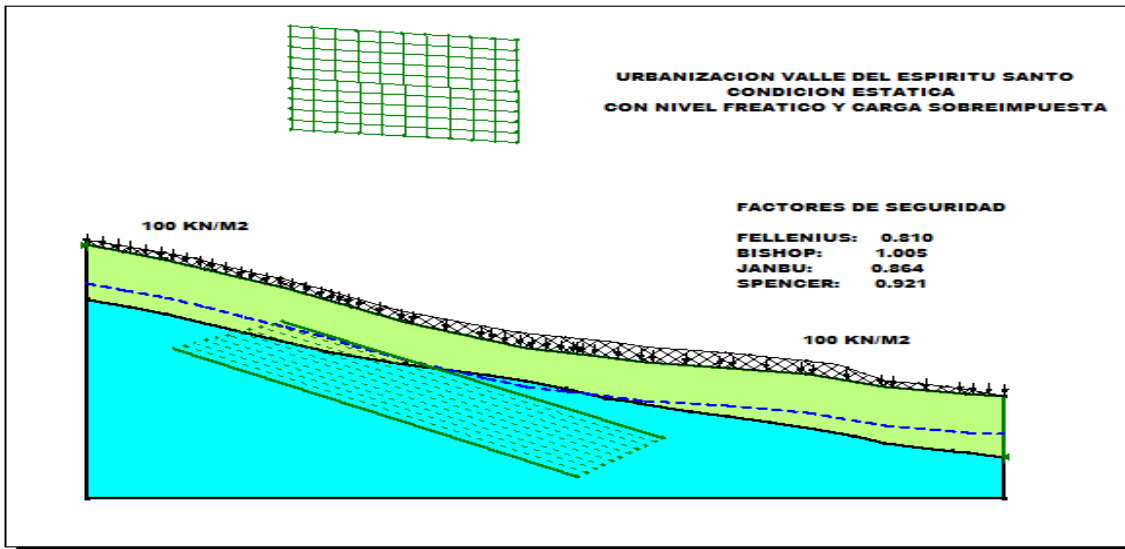
Figura 52. Condición Estática Con nivel Freático y Carga

b. Evaluación Estática del Talud, sin Coluvión con nivel Freático y Carga Sobre Impuesta

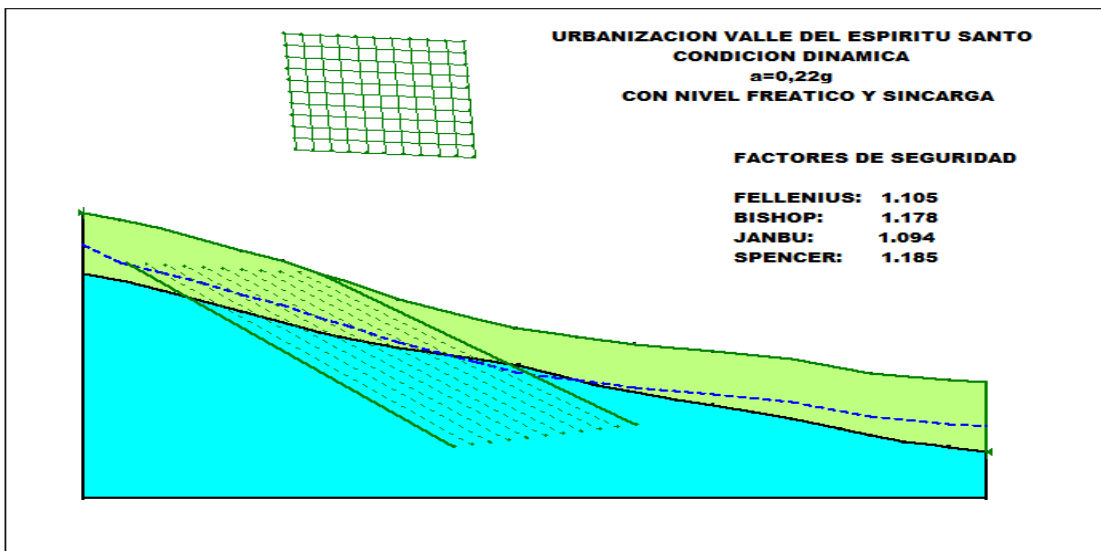
Figura 53. Condición Dinámica Con nivel Freático y sin Carga

- c. Evaluación Dinámica del Talud, sin Coluvión con nivel Freático, con sismo y sin Carga Sobre Impuesta

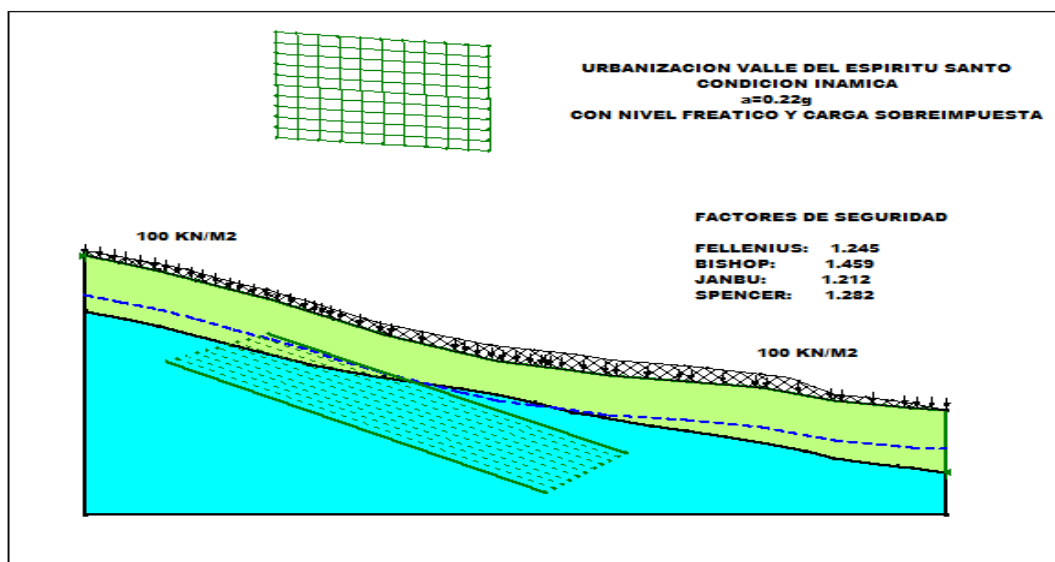
Figura 54. Condición Dinámica Con nivel Freático y Carga

- d. Evaluación Dinámica del Talud, sin Coluvión con nivel Freático con sismo y Carga Sobre Impuesta
