Anexo 1. Evidencia Y Formatos Desarrollados Durante La Practica Empresarial

1. Formatos Mejoramiento y Rehabilitación Del Tramo Labranzagrande - Alto Del Oso (65BY01)

2. Mejoramiento Y Rehabilitación De La Vía Moniquirá –Togüi, Muros De Contención, Departamento De Boyacá

FORMATO	Versión: 0
		Código: M-PD-ID-F-006
INFORME DE VISITAS DE CAMPO		Fecha: 08/Jun/2022

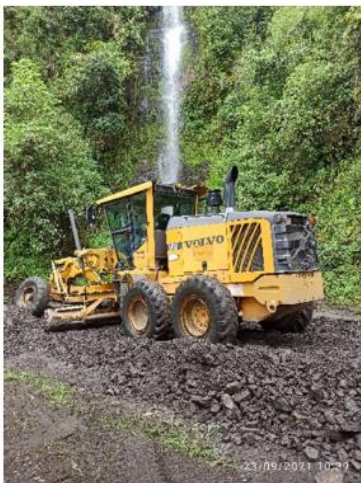
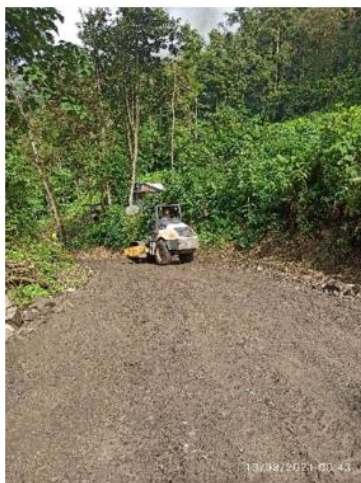
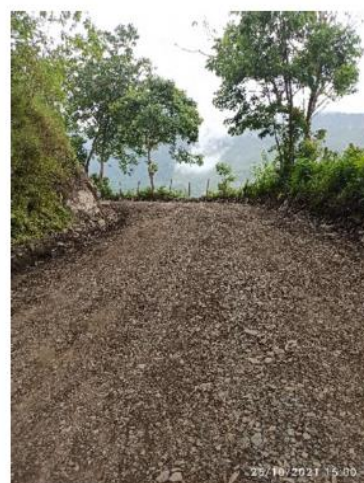
Se llevo a término las actividades relacionadas con el mejoramiento vial del tramo **alto del oso-Labranzagrande**, vía que beneficia a los municipios de Pisba, Paya y Labranzagrande que pertenecen a la provincia de la libertad, se intervinieron en total aproximadamente 12 kilómetros de los cuales la gobernación ayudo con alrededor de 8 kilómetros, prestando la ayuda de maquinaria amarilla (Motoniveladora, Vibrocompactador, Retroexcavadora y volqueta), se realizo mantenimiento a la base de la vía y se aplico una capa de afirmado aproximadamente de 20 cm, en el proceso se aseguro un perfil con bombeo, peralte y cuneta, esto ayudara a mantener el buen estado de la vía ya que cuenta con varias cuencas hídricas. Durante el mejoramiento se usaron en total 1515 viajes de recebo, teniendo en cuenta que se realizaron buenas ampliaciones a la vía y se trató de mantener el espesor mencionado. La obra tuvo una duración de 65 días trabajados, cumpliendo una jornada laboral de 48 horas, distribuidas de lunes a viernes.

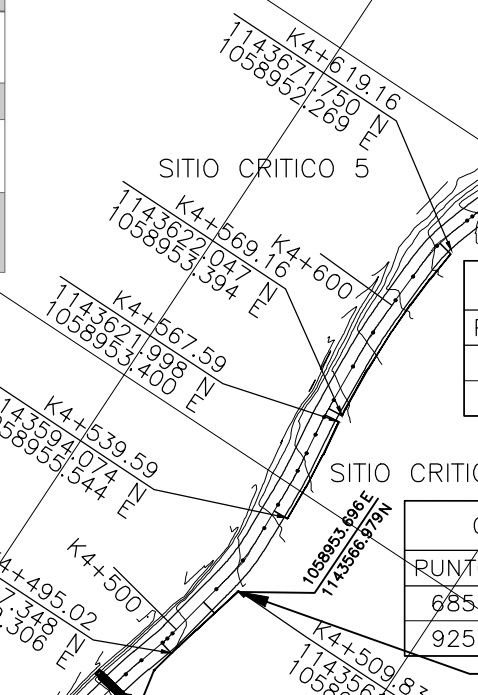
MURO No.	ABSCISA REFERENCIA	ABSCISA INICIAL (CUNETAS)	ABSCISA FINAL (CUNETAS)	LONGITUD CUNETAS (m)	OBSERVACIONES
1	K4 + 090	K4 + 088.27	K4+119.77	31.5	Costado derecho vía Moniquira a Togüi.
2	K4+320	-	-	-	Manejar Bombeo a Costado Cuneta Existente
3	K4+500	-	-	-	Manejar Bombeo a Costado Cuneta Existente y/o dar continuidad a la cuneta en el sector estudiado.
4	K4+544	K4+539.59	K4+726.73	187.14	Se proyecta dar continuidad de cuneta del muro 4 al muro 5, por lo que cubre la totalidad de los muros a construir.
5	K4+600	-	-	-	Manejar Bombeo a Costado Cuneta Existente
6	K4+940	-	-	-	Manejar Bombeo a Costado Cuneta Existente
7	K5+040	-	-	-	Se proyecta dar continuidad de cuneta del muro 7 al muro 8, por lo que cubre la totalidad de los muros a construir.
8	K5+100	K5+029.67	K5+131.2	101.53	Manejar Bombeo a Costado Cuneta Existente
9	K5+170	-	-	-	Manejar Bombeo a Costado Cuneta Existente
10	K5+240	-	-	-	Manejar Bombeo a Costado Cuneta Existente

11	K5+450	-	-	-	Manejar Bombeo a Costado Cuneta Existente
12	K5+730	K5+717.65	K5+785.51	67.86	Incluir cuneta correspondiente, para el manejo de la escorrentía Superficial.
13	K5+910	K5+903.43	K5+944.43	41	Se debe dar continuidad a la cuneta en el sector estudiado.
14	K6+140	-	-	-	Manejar Bombeo a Costado Cuneta Existente
15	K6+270	K6+219.91	K6+293.42	73.51	Incluir cuneta correspondiente, para el manejo de la escorrentía Superficial, antes y después del muro.
