PRACTICA EMPRESARIAL COMO AUXILIAR DE INGENIERÍA CIVIL EN LA
CORPORACIÓN AUTONOMA REGIONAL PARA LA DEFENSA DE LA MESETA
DE BUCARAMANGA(CDMB)- SUBDIVISIÓN DE GESTIÓN DEL RIESGO Y
SEGURIDAD TERRITORIAL(SURYT)

UNIVERSIDAD INDUSTRIAL DE SANTANDER
FACULTAD DE INGENIERÍAS FÍSICO-MECÁNICAS
ESCUELA DE INGENIERÍA CIVIL
BUCARAMANGA
2022

Trabajo de grado para optar al título de Ingeniería Civil

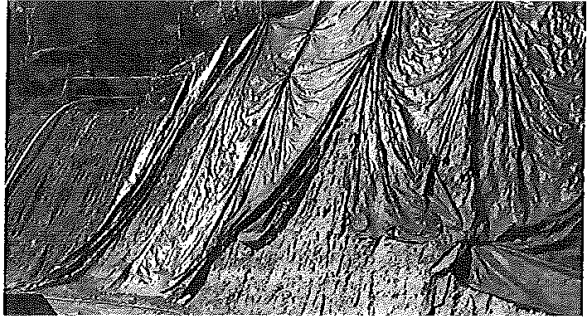
DESCRIPCION	REGISTRO FOTOGRAFICO
<p>Sistema instalado en todos las secciones del talud por intervenir para evitar represiones de aguas en la parte superior del talud y que estas puedan generar afectaciones a las viviendas.</p>

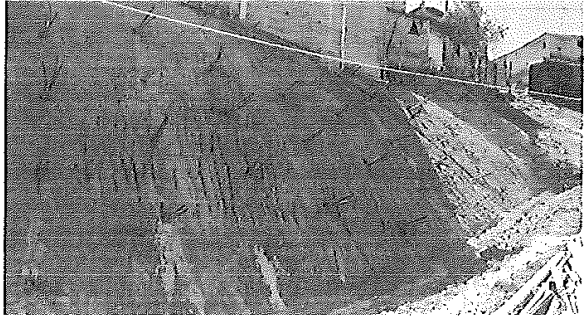
<p>Sección del talud que cuenta con todos los anclajes ya instalados.</p>

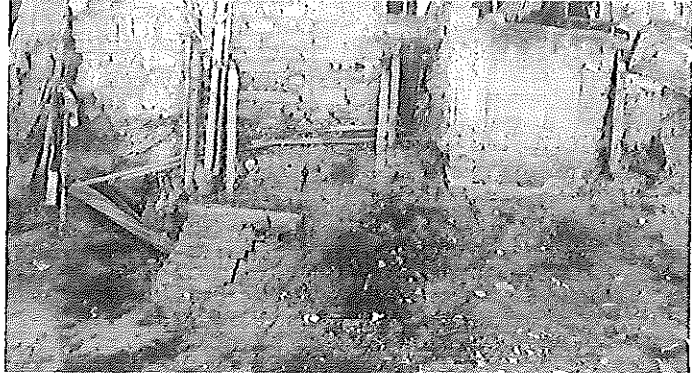
Se realizará un recubrimiento en cuña para no comprometer los cimientos de las estructuras aledañas a la obra.

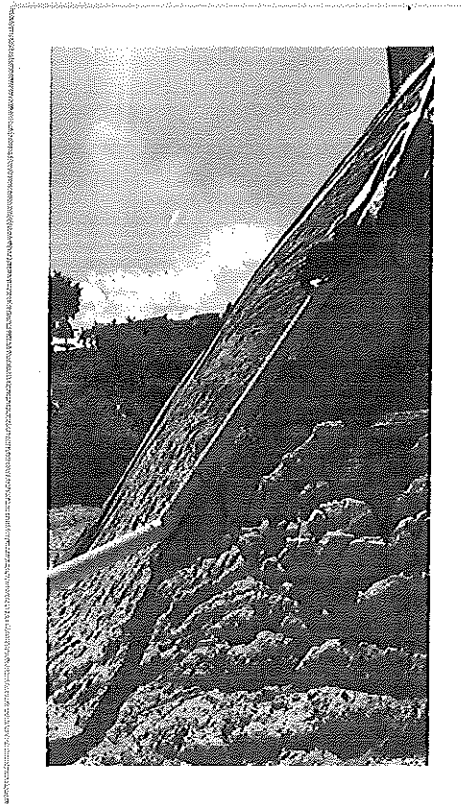
La tubería de la vivienda se dejará por fuera de la pantalla para garantizar el trabajo realizado por el consorcio y el buen funcionamiento de este, previniendo que a futuro se deban realizar daños en la pantalla para realizar reparaciones y mantenimientos de las tuberías.

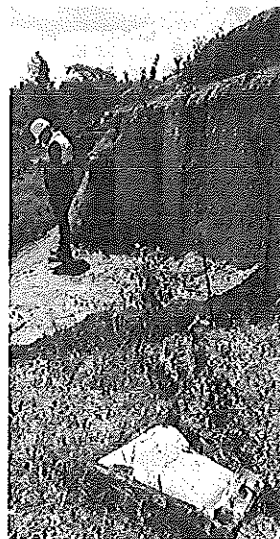
Punto de unión de la obra en desarrollo con una obra ya finalizada.

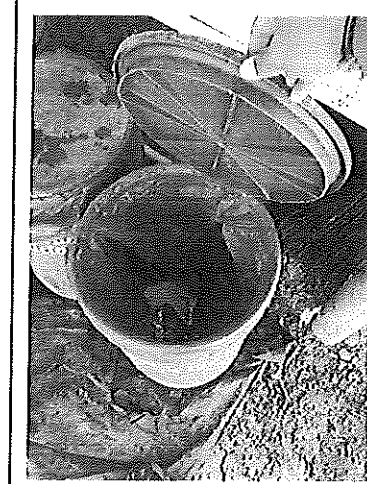
PUNTO ECOLÓGICO: en el recorrido que se efectuó se evidencia la postura y señalización del respectivo punto ecológico el cual está debidamente rotulado para cada uno de los residuos que se puedan presentar, también se logra evidenciar que el personal no está disponiendo los diferentes residuos referentes a cada uno de sus recipientes de forma adecuada.

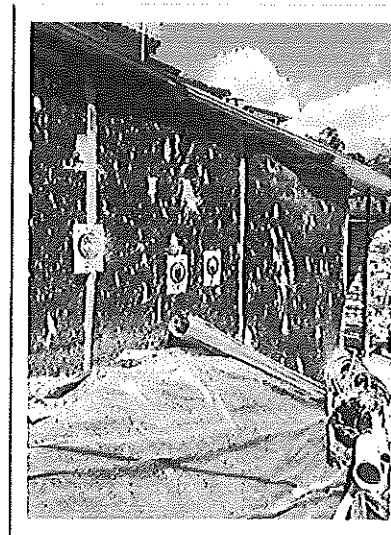
DISPOSICIÓN DE ESCOMBROS: de lo que se habló en la visita con la ingeniera residente y la interventoría, estos residuos son dispuestos y almacenados hasta que sean recolectados por las empresas encargadas para dicho fin, y algunos son dirigidos a empresas que cumplen con la autorización. También se logra evidenciar que los habitantes de las viviendas aledañas a las obras que se están realizando, están disponiendo los recursos sobrantes de adecuaciones a sus viviendas y varios tipos de residuos sobre las áreas de influencia del proyecto, lo que hace que esta labor realizada por el contratista se vea afectada en cierta parte.

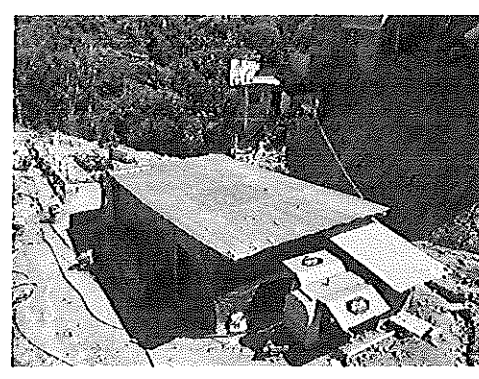
ALMACENAMIENTO DE MATERIALES: en el recorrido se puede evidenciar que existe un área para el almacenamiento de materiales, la cual se encuentra cubierta buscando la protección de cada uno de los materiales que se utilizan en el desarrollo de la obra.

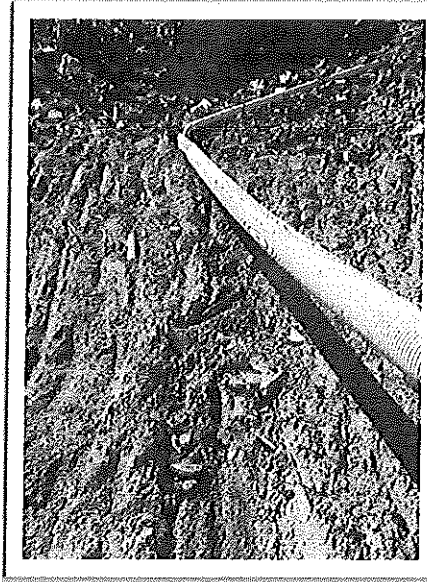
En la visita se logra evidenciar que hay una problemática de vertimientos por parte de los residentes de las viviendas aledañas a la obra en ejecución ya que algunos vertimientos de las viviendas están siendo dispuestas sobre las obras directamente o por fugas que hay en las tuberías que conducen dichos

vertimientos y no están siendo dirigidas a las respectivas cajas de inspección.

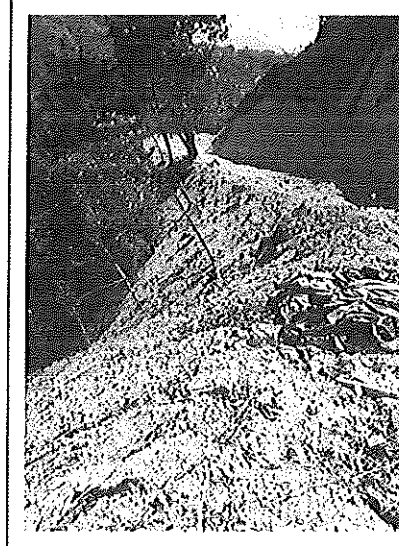
MANEJO DE VEJETACION FAUNA Y PAISAJE: No se han realizado quemas, ni aplicación de herbicidas, también está prohibido el uso de árboles, como soportes o anclajes para herramientas, en el momento de la visita no se evidencia intervención de a la flora o fauna.

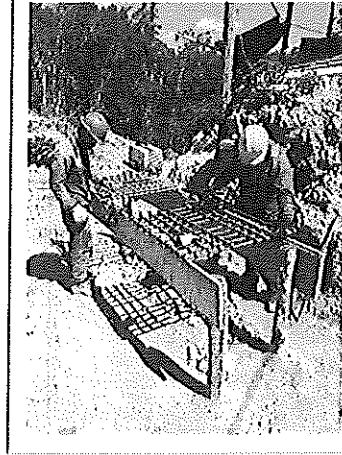
USO DE EPP Y DOTACIONES: Lo que se evidencia en obra es que el personal cumple con la utilización de sus respectivos EPP y portan su respectiva dotación en las labores que se encuentran desarrollando en el momento de la visita.

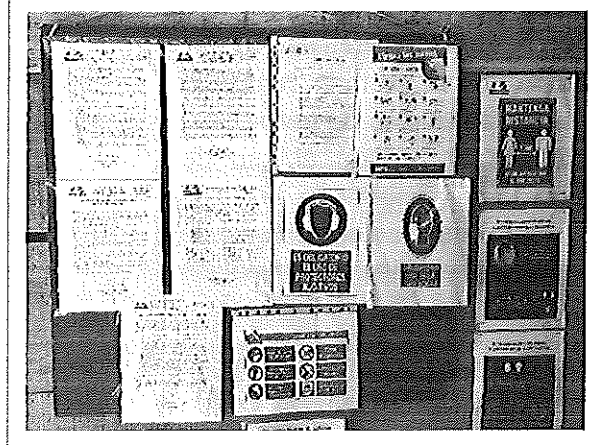
PROTOCOLOS COVID-19: lo que se evidencia es que los trabajadores y personal de la obra están cumpliendo los lineamientos de distanciamiento, uso de tapabocas, y la utilización de áreas de desinfección dotadas de lavamanos y jabón para su respectivo cuidado.

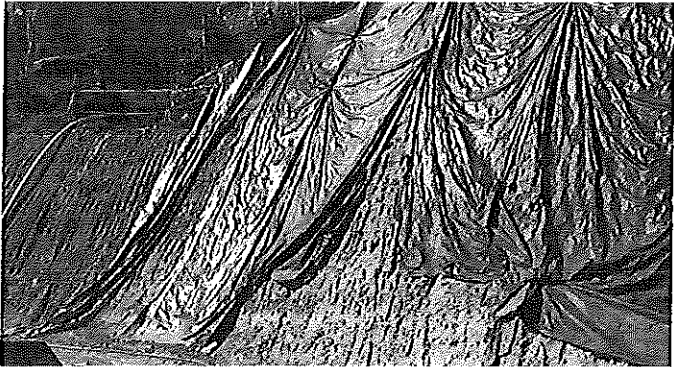
DESCRIPCION	REGISTRO FOTOGRAFICO
<p>Sistema instalado en todos las secciones del talud por intervenir para evitar represiones de aguas en la parte superior del talud y que estas puedan generar afectaciones a las viviendas.</p>

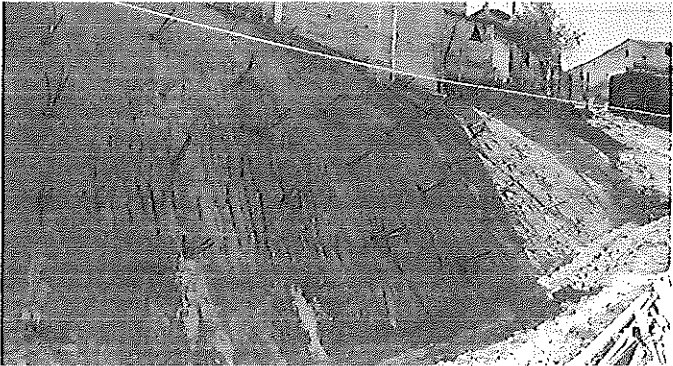
<p>Sección del talud que cuenta con todos los anclajes ya instalados.</p>

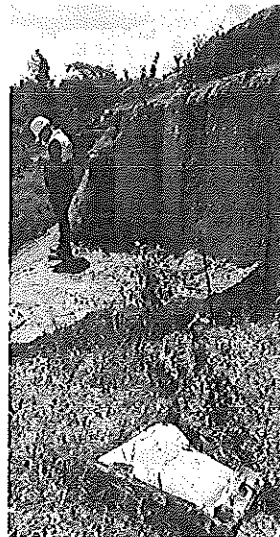
Punto de unión de la obra en desarrollo con una obra ya finalizada.

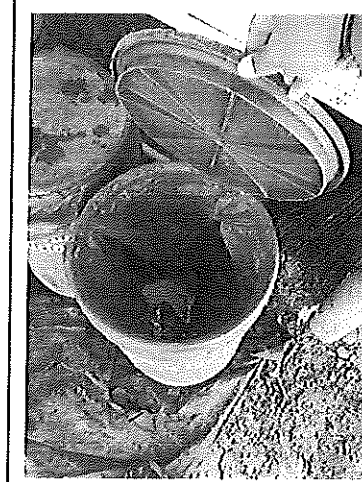
PUNTO ECOLÓGICO: en el recorrido que se efectuó se evidencia la postura y señalización del respectivo punto ecológico el cual está debidamente rotulado para cada uno de los residuos que se puedan presentar, también se logra evidenciar que el personal no está disponiendo los diferentes residuos referentes a cada uno de sus recipientes de forma adecuada.

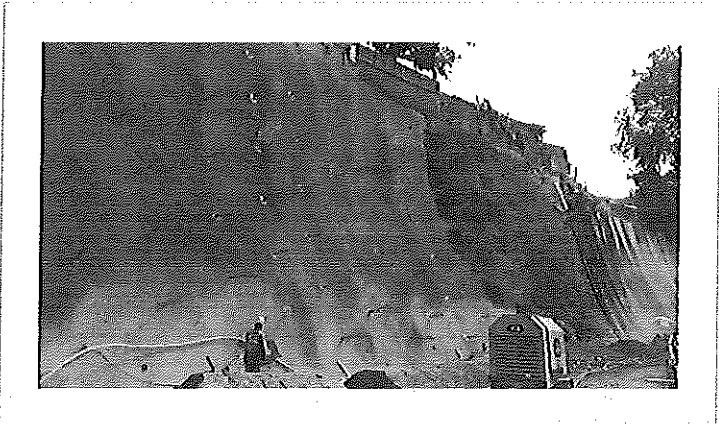
DESCRIPCION	REGISTRO FOTOGRAFICO
<p>Se inició el proceso de irrigación para realizar compensaciones en el retraso de la obra</p>

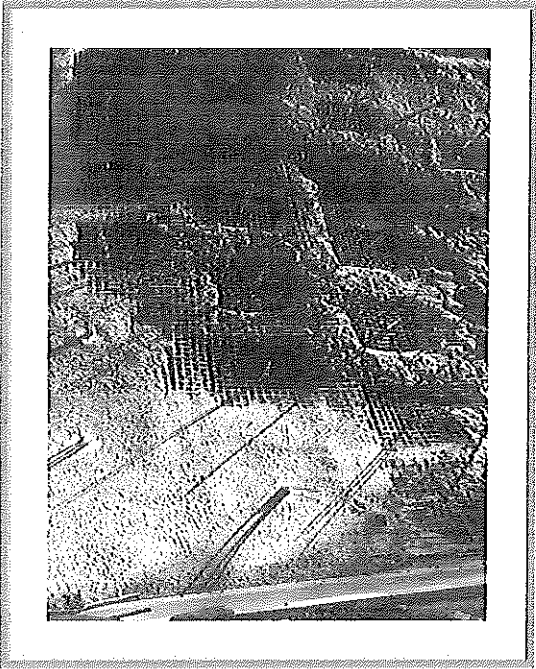
<p>Continúan con el proceso de instalación de anclajes y mallas electrosoldadas, para continuar el proceso de irrigación.</p>

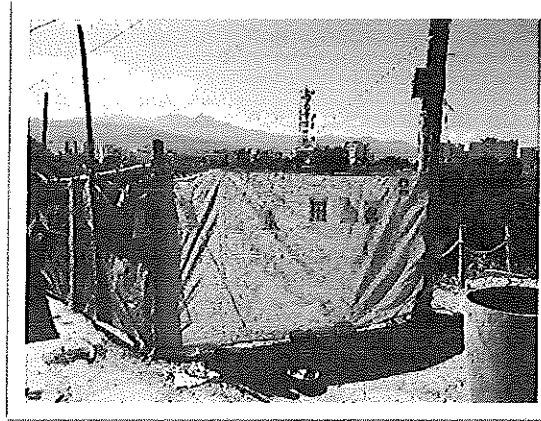
PUNTO ECOLÓGICO: en el recorrido que se efectuó no se encuentra a la vista los respectivos recipientes con sus respectivos rótulos para la disposición de dichos residuos.

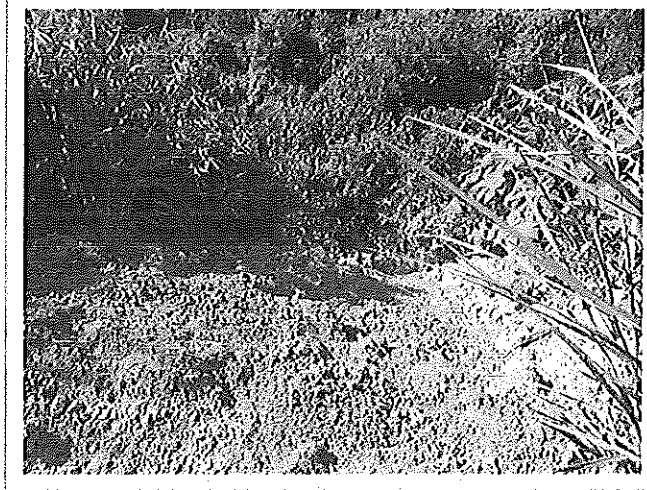
DISPOSICIÓN DE ESCOMBROS: de lo que se habló en la visita con la ingeniera residente y la interventoría, estos residuos son dispuestos y almacenados hasta que sean recolectados por las empresas encargadas para dicho fin, y algunos son dirigidos a empresas que cumplen con la autorización para su disposición final, ante esto la empresa contratista adjuntara al informe entregando los certificados de disposición de dichos residuos cada vez que sean recolectados o llevados a su disposición final. En cuanto al material sobrante de Tierra se debe disponer de la forma más apropiada en sitios de relleno compactados posteriormente o en los lugares autorizados.

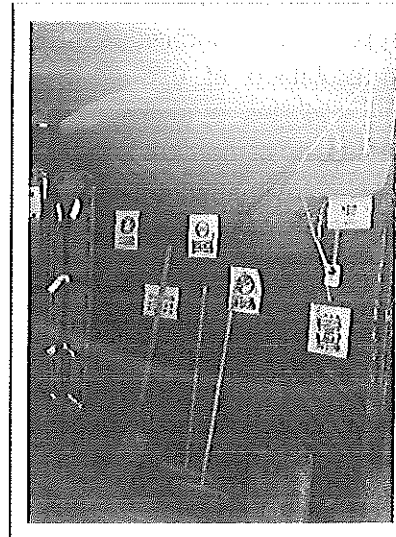
TRABAJO: dentro de la visita se evidencia la respectiva señalización en cada una de las áreas a las cuales se tuvo acceso, hay que aclarar que algunas de estas señalizaciones ya se encuentran en mal estado, debido a las condiciones climáticas a las cuales están expuestas, por lo que requieren un cambio.

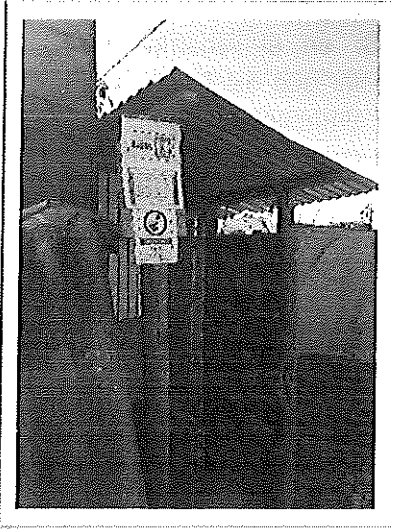
GRISES, AGUA RESIDUALES: se evidencia que se cuenta con una unidad sanitaria para el uso de los trabajadores de la obra, la cual está conectada al sistema de alcantarillado del barrio en cuestión, por lo que se establece el correcto uso de dichas aguas.

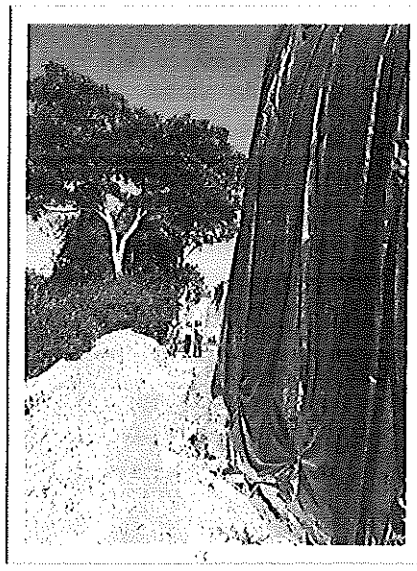
Y PAISAJE: No se han realizado quemadas, ni aplicación de herbicidas, también está prohibido el uso de árboles, como soportes o anclajes para herramientas, en el momento de la visita no se evidencia intervención de a la flora o fauna.

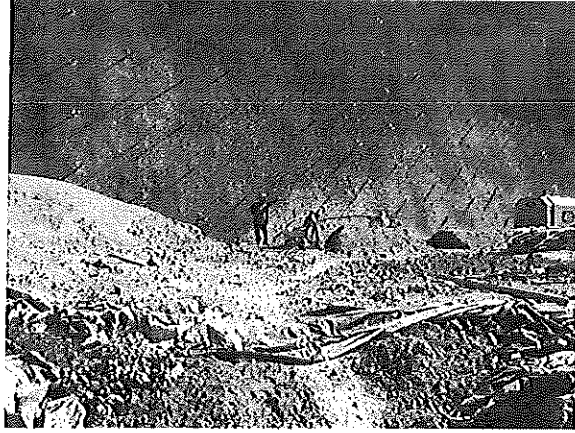
USO DE EPP Y DOTACIONES: Lo que se evidencia en obra es que el personal cumple con la utilización de sus respectivos EPP y portan su respectiva dotación en las labores que se encuentran desarrollando en el momento de la visita.

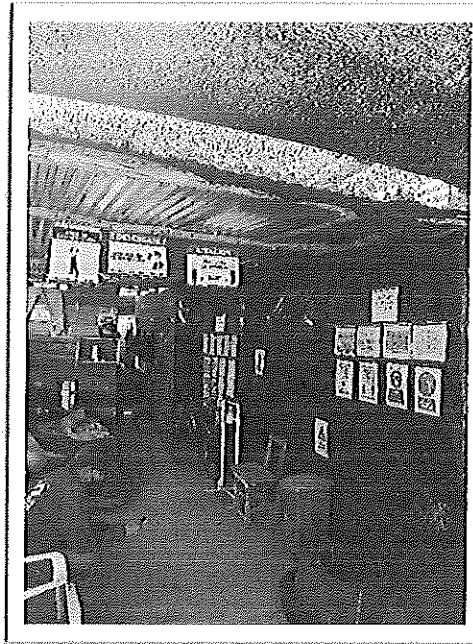
PROTOCOLOS COVID-19: lo que se evidencia es que los trabajadores y personal de la obra están cumpliendo los lineamientos de distanciamiento, uso de tapabocas, y la utilización de áreas de desinfección dotadas de lavamanos y jabón para su respectivo cuidado.

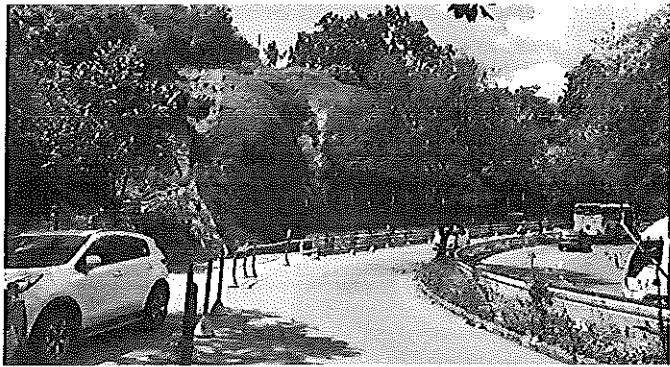
DESCRIPCION	REGISTRO FOTOGRAFICO
Talud #1, se realizó la instalación del geomanto, de la malla triple torción y de los sistemas de drenaje.

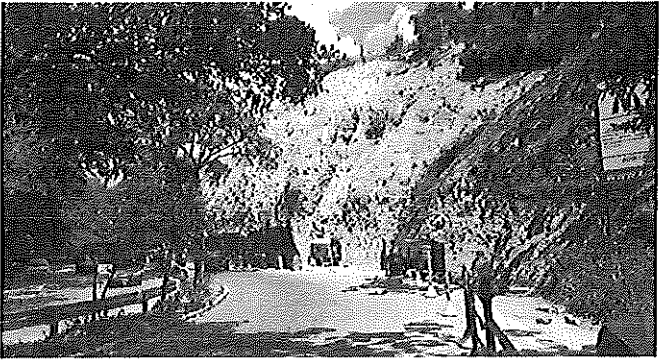
Se realiza la perforación e instalación de anclajes en el talud #2.

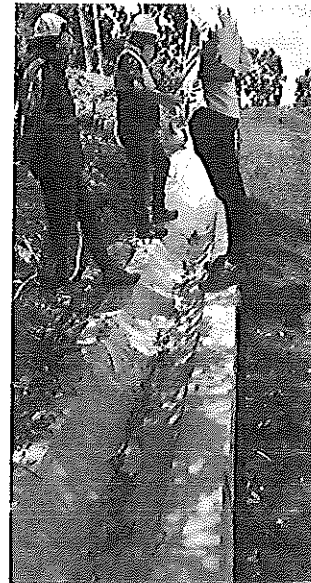
Sistema de drenaje de la parte superior del talud #1.

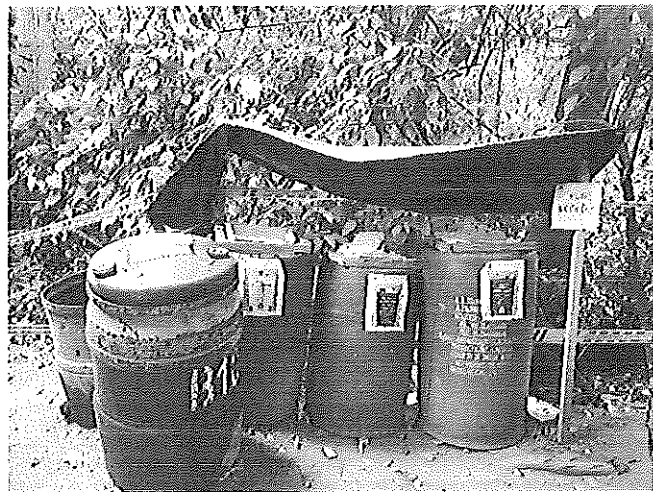
PUNTO ECOLOGICO: en el recorrido que se efectuó se evidencia la postura y señalización del respectivo punto ecológico el cual está debidamente rotulado para cada uno de los residuos que se puedan presentar, se logra evidenciar que se está realizando una buena disposición en la fuente.

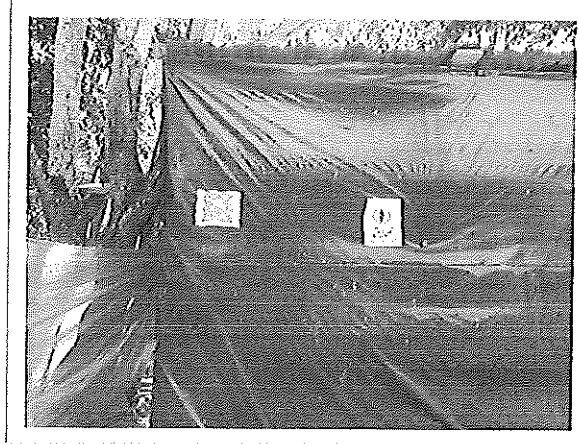
ALMACENAMIENTO DE MATERIALES: en el recorrido se puede evidenciar que existe un área para el almacenamiento de materiales, la cual se encuentra cubierta buscando la protección de cada uno de los materiales que se utilizan en el desarrollo de la obra.

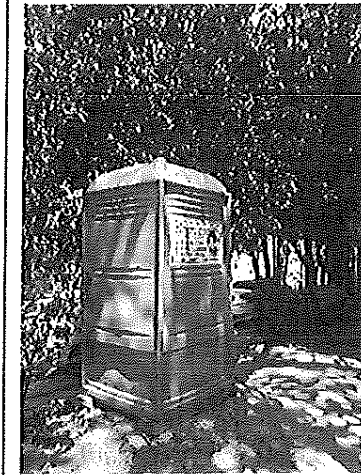
RECOLECCIÓN DE AGUAS GRISES, AGUA RESIDUALES: se evidencia que se cuenta con una unidad sanitaria móvil para el uso de los trabajadores de la obra, la cual tiene su respectivo mantenimiento para así lograr las condiciones sanitarias propias para su uso.

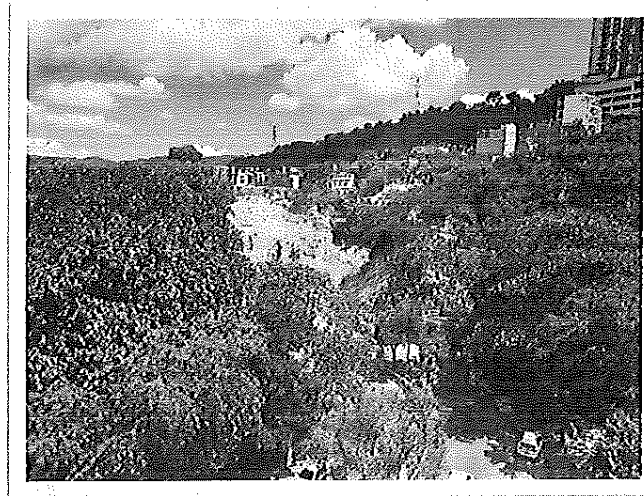
MANEJO DE VEJETACION FAUNA Y PAISAJE: No se han realizado quemadas, ni aplicación de herbicidas, también está prohibido el uso de árboles, como soportes o anclajes para herramientas, en el momento de la visita no se evidencia intervención de a la flora o fauna.

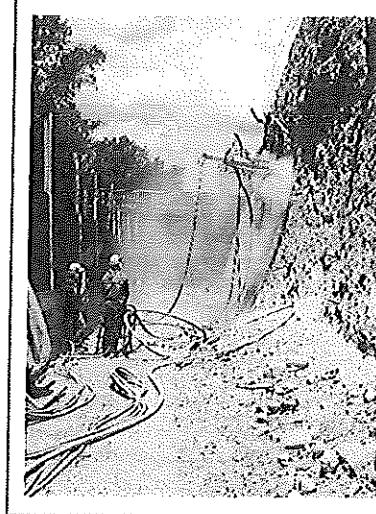
USO DE EPP Y DOTACIONES: Lo que se evidencia en obra es que el personal cumple con la utilización de sus respectivos EPP y portan su respectiva dotación en las labores que se encuentran desarrollando en el momento de la visita.

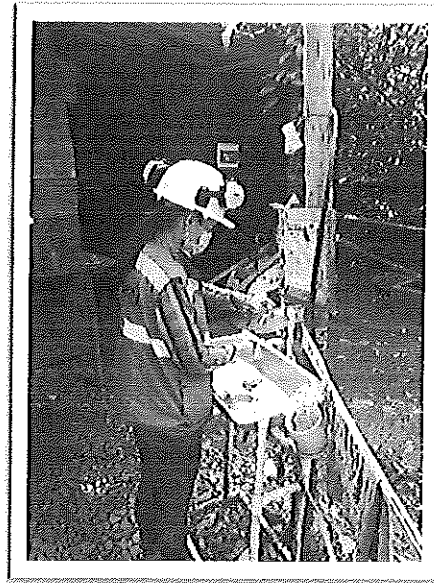
PROTOCOLOS COVID-19: lo que se evidencia es que los trabajadores y personal de la obra están cumpliendo los lineamientos de distanciamiento, uso de tapabocas, y la utilización de áreas de desinfección dotadas de lavamanos y jabón para su respectivo cuidado.

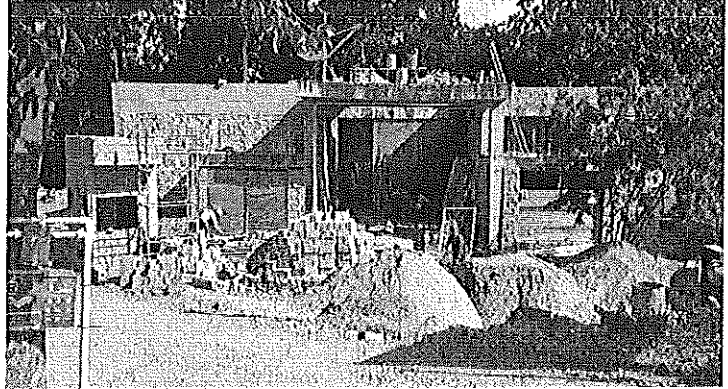
Se realiza el lavado de la cubierta superior, la instalación de la red eléctrica y de alcantarillado.

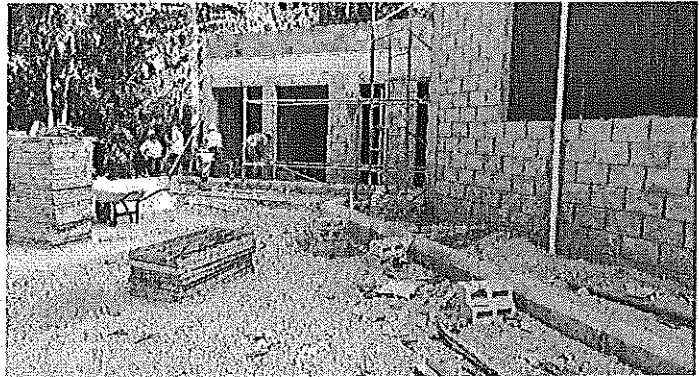
Se realiza el proceso de construcción de acabados.

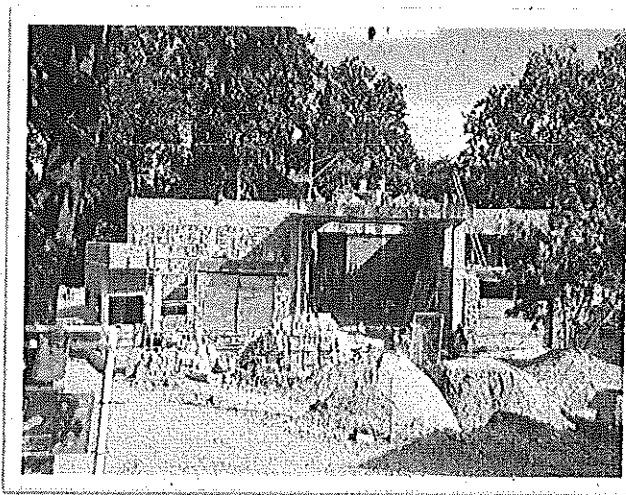
PUNTO ECOLÓGICO: en el recorrido que se efectuó se evidencia la postura y señalización del respectivo punto ecológico el cual está debidamente rotulado para cada uno de los residuos que se puedan presentar, se logra evidenciar que no se ha realizado la recolección por parte de la entidad encargada y ya los recipientes están llenos en su totalidad.

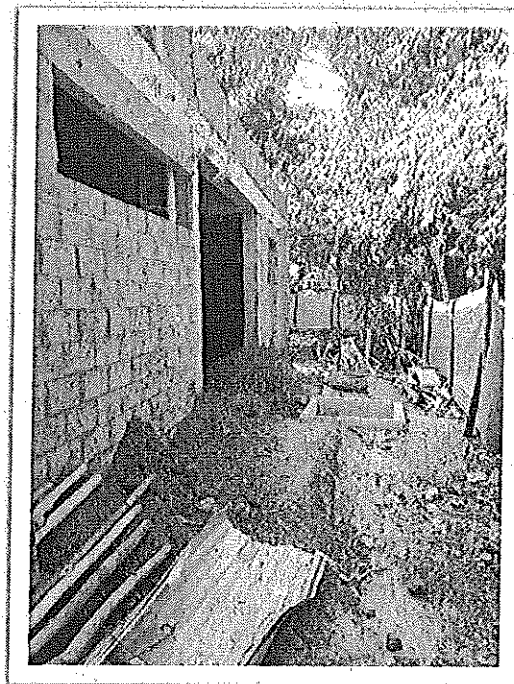
de lo que se habló en la visita con la ingeniera residente, estos residuos son dispuestos y almacenados hasta que sean recolectados por las empresas encargadas para dicho fin, y algunos son dirigidos a empresas que cumplen con la autorización.

Hay que tener en cuenta que no hay que dejar acumular demasiados residuos o sobrantes de las actividades que se están realizando en la obra ya que estos pueden ser causantes de algún accidente a alguno de los trabajadores si no se disponen ordenadamente en un sitio específico.

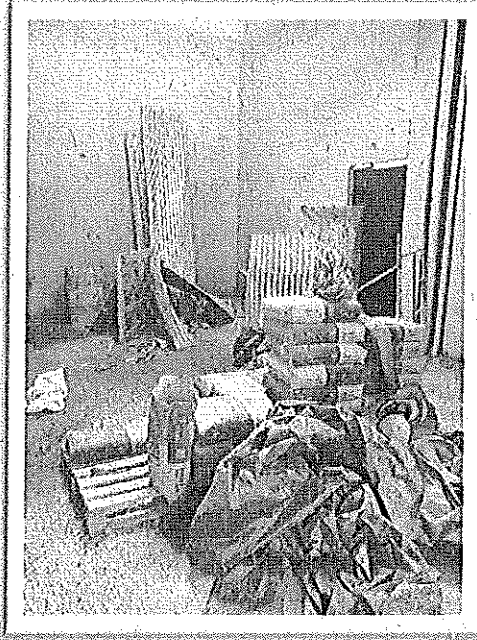
MATERIALES: en el recorrido se puede evidenciar que existe un área para el almacenamiento de materiales, la cual se encuentra cubierta buscando la protección de cada uno de los materiales que se utilizan en el desarrollo de la obra.

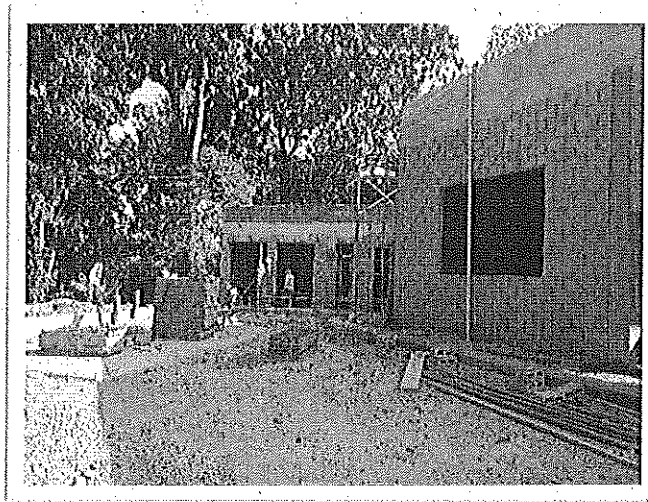
GRISES, AGUA RESIDUALES: se evidencia que la obra cuenta con unidades sanitaria para el uso de los trabajadores, la cual está conectada al sistema de alcantarillado que conduce a la Planta de Tratamiento de Aguas Residuales PTAR RIO FRIO, por lo que se establece el correcto uso de dichas aguas.

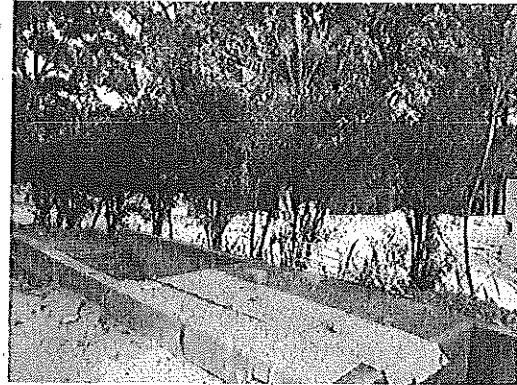
No se han realizado quemas, ni aplicación de herbicidas, también está prohibido la tala de árboles, en el momento de la visita no se evidencia intervención de a la flora o fauna.

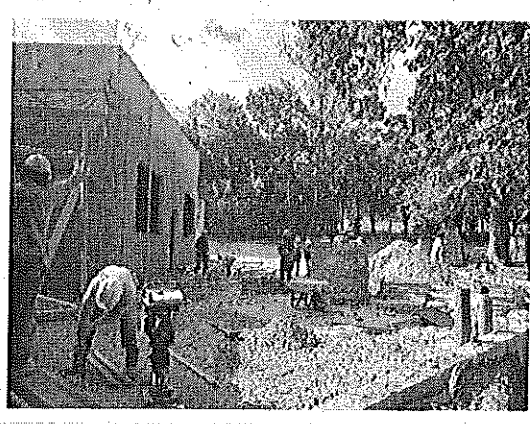
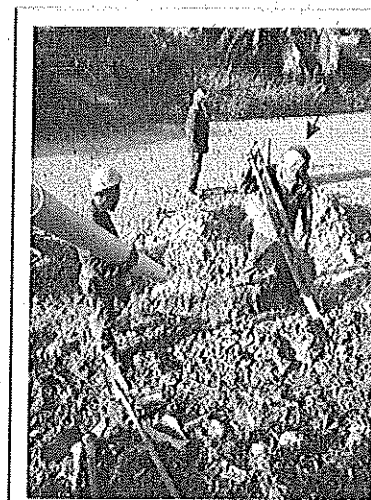
USO DE EPP Y DOTACIONES: Lo que se evidencia en obra es que el personal cumple con la utilización de sus respectivos EPP y portan su respectiva dotación en las labores que se encuentran desarrollando en el momento de la visita.

También se debe tener en cuenta que para la realización de cualquier actividad referente a la obra se deben portar los elementos de protección personal en todo momento, con el fin de que no se corra el riesgo de que se presente algún accidente.

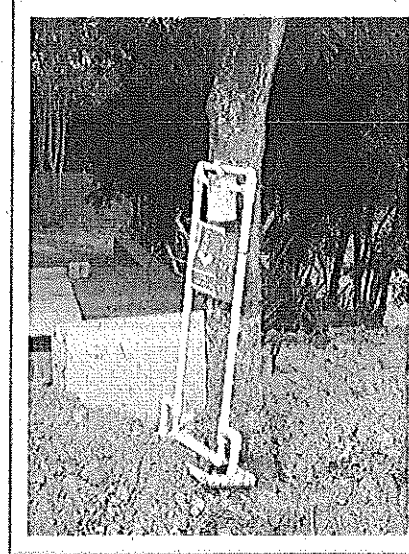
PROTOSCOLOS COVID-19: lo que se evidencia es que los trabajadores y personal de la obra están cumpliendo los lineamientos de distanciamiento, uso de tapabocas, y la utilización de áreas de desinfección dotadas de lavamanos y jabón para su respectivo cuidado.

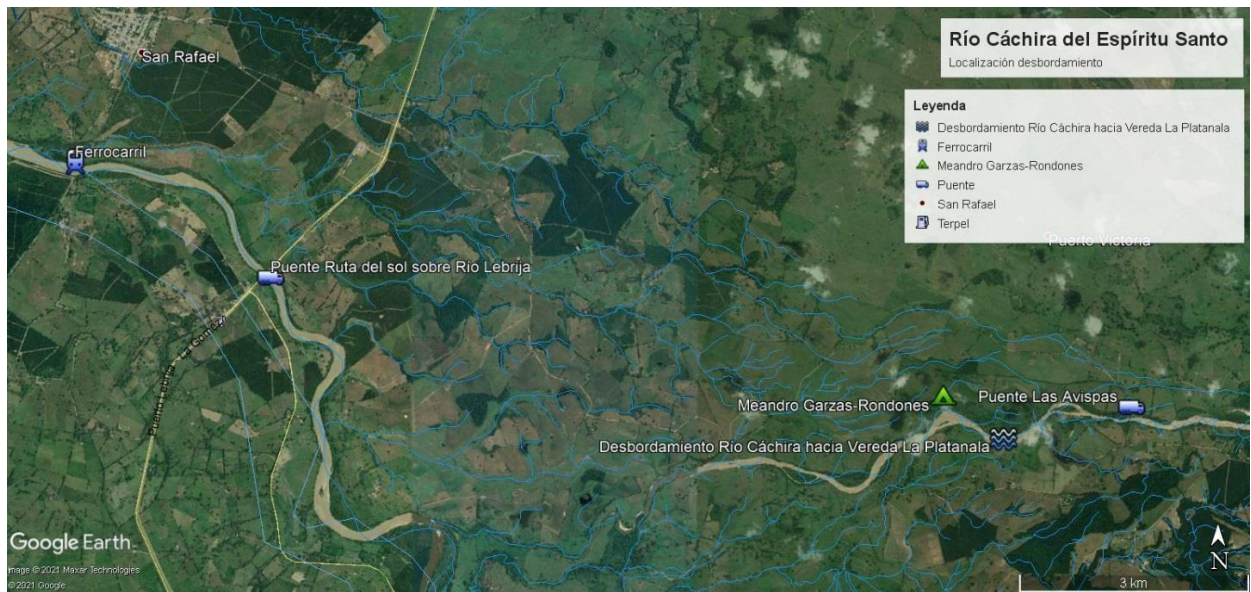
DESCRIPCIÓN: Sectores que presentaron desbordamiento del Río Cáchira del Espíritu Santo en las Veredas El Taladro y La Platanala del Municipio de Rionegro.

Figura 1 Sectores con desbordamiento del Río Cáchira del Espíritu Santo – Fuente: Google Earth

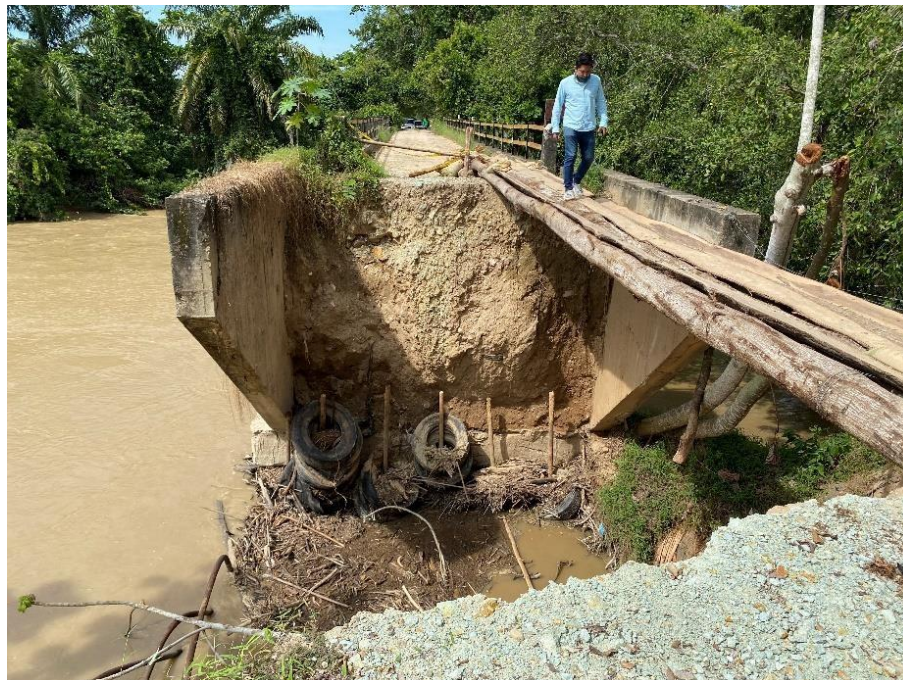
En la **Foto 3** puede observarse un sistema de tubería con llantas instalados por la comunidad en un evento anterior de pérdida de banca, para contención del material de relleno que conforma la rampa de acceso al puente.

Foto 3 Vista lateral del estribo – Fuente propia 21-05-2021
