**MEJORAMIENTO DEL TRATAMIENTO QUÍMICO
“DOWN-HOLE” PARA EL CONTROL DE CORROSIÓN
EN POZOS DEL CAMPO GUANDO**

**UNIVERSIDAD INDUSTRIAL DE SANTANDER
FACULTAD DE INGENIERÍAS FÍSICOQUÍMICAS
ESCUELA DE INGENIERÍA DE PETRÓLEOS
BUCARAMANGA
2008**

Trabajo de Investigación presentado como requisito parcial para optar al título de Ingeniero de Petróleos.

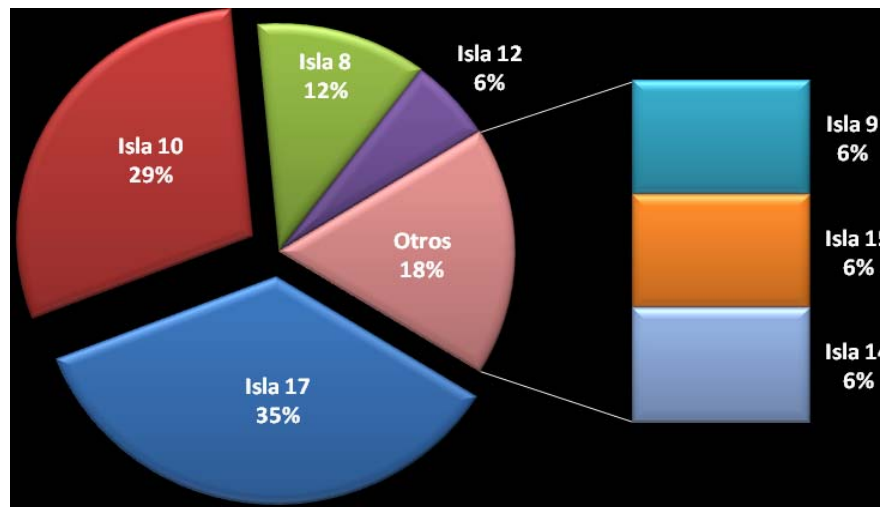
Figura 3-2: Intervenciones por corrosión en islas del campo.

Los problemas por corrosión más críticos están en las islas 17 y 10 debido a que tienen un porcentaje de 35% y 29% de las intervenciones totales respectivamente. Las islas 08 y 12 representan un 12% y 6% de las

intervenciones totales respectivamente. En las islas 09, 14 y 15 las intervenciones de cada isla corresponden a un 6%, con pozos que presentan corrosión eventual.

El porcentaje registrado en las islas 10 y 17, da un indicio del nivel de corrosión crítico que se presenta en estas islas. Estos porcentajes resultan del número de intervenciones registrados en los pozos GUA-082, GUA-101 y GUA-102 para la isla 10, así como GUA-069 y GUA-073 en la isla 17.

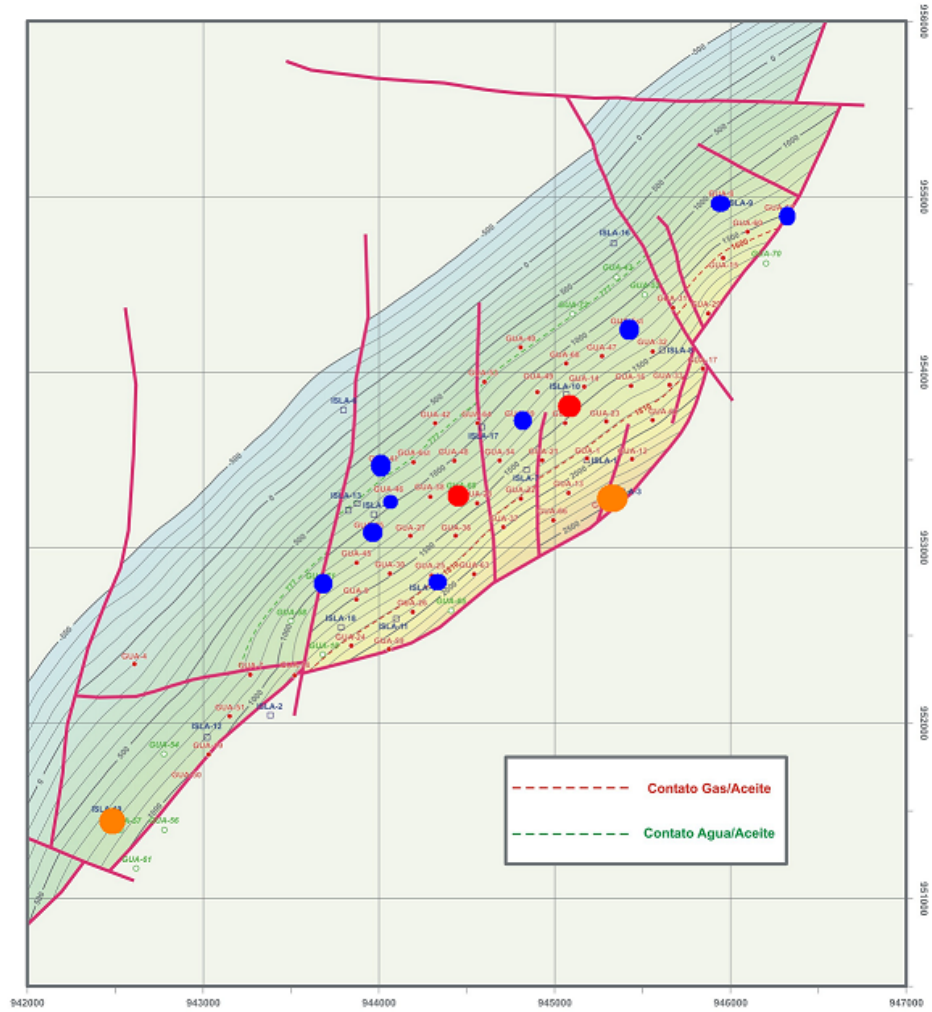
Figura 3-3: Distribución de la corrosión en mapa estructural

La distribución de la corrosión en el campo, analizada a partir del mapa estructural a nivel del tope de las areniscas inferiores. La figura 3-3, muestra que la corrosión se focaliza entre el contacto agua aceite y el contacto aceite gas, indicando que factores como el corte de agua en los pozos, gases en solución, y otras características fisicoquímicas y de PVT del crudo puedan influenciar la corrosión.

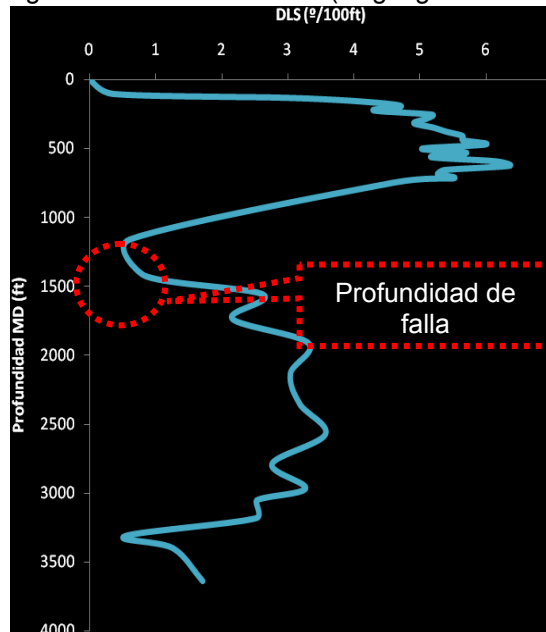
Figura 4-2: Grafica de DLS (Dog leg Severities)

Las intervenciones obtenidas a partir de la historia del pozo evidencian fallas (Tabla 4-1) en el intervalo de 1161 ft a 1207 ft de profundidad Figura 4-2. Sin embargo los DLS en este intervalo de profundidad no son tan marcados como para ocasionar problemas críticos de corrosión por fricción. Por esta razón es necesario estudiar la evidencia física tomada del pozo en las intervenciones y de esta forma, determinar el tipo de corrosión que afecta al pozo.

Físicamente la corrosión también está presente en la varilla continua del sistema de levantamiento artificial, lo que explica el reemplazo y chatarrización de 300 ft de varilla continua, extraída de este pozo del intervalo de 1035 ft a 1335 ft de profundidad (Figura 4-6). Adicionalmente, este problema se presenta en el mismo intervalo de 1161 ft a 1207 ft de profundidad (Figura 4-2) analizado anteriormente.

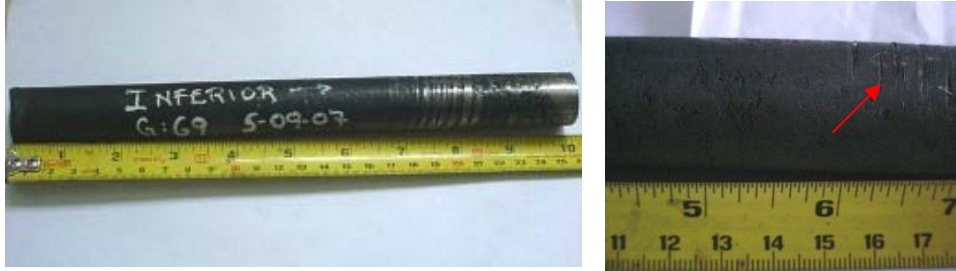
Figura 4-15: Muestra 1 de varilla de acero al carbono, GUA-069

- **Inspección visual previa:** La varilla presenta zonas de ataque por corrosión en la mayor parte de la superficie, así como una zona de desgaste por rozamiento en la parte de la barra denominada inferior. En la figura 4-15 y 4-16 muestran las secciones de la barra.

En la figura 4-15 se presentan marcas por rozamiento, mientras que en la figura 4-16 se evidencia corrosión.

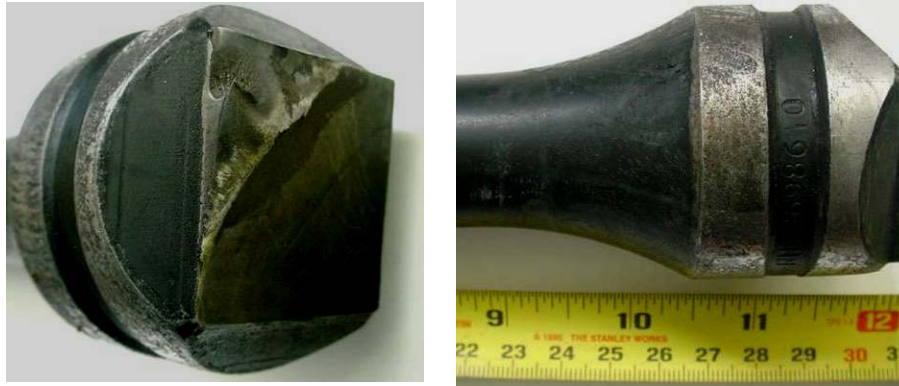
Figura 4-18: Pin End , GUA-069

En las figuras 4-17 y 4-18, no presenta a simple vista ninguna evidencia externa que pueda relacionarse con la causa de la falla.

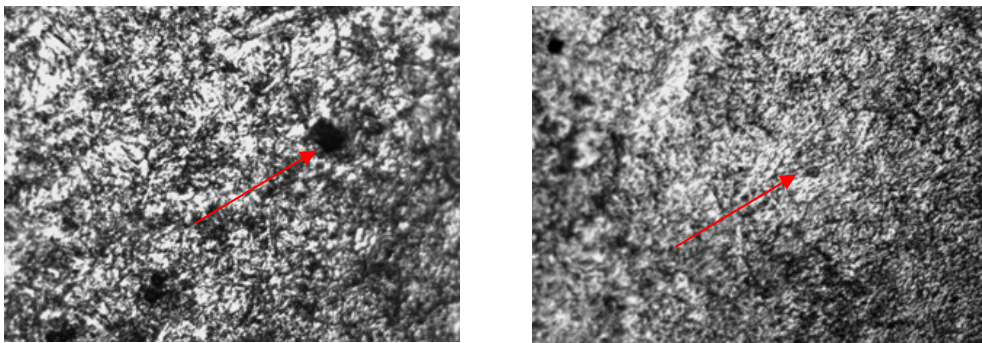
Figura 4-19: Microestructura. (Bainita) 500X

- **Análisis metalográfico:** Un análisis microscópico metalográfico de algunas zonas seleccionadas de la barra, permite evidenciar una estructura bainítica, debido a la disolución de la ferrita causada por los elementos aleantes como el Cromo, Níquel, Vanadio. Además se presentan inclusiones de tipo no metálico como se observa en figura 4-19, una microfotografía del material original.

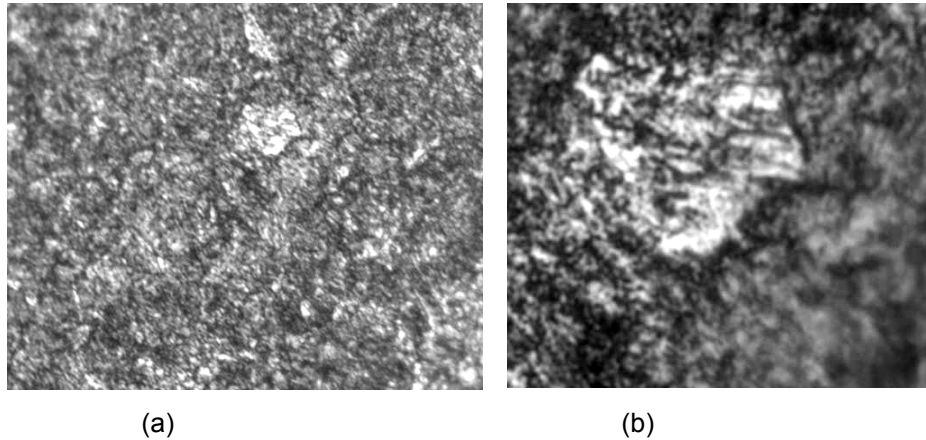
Figura 4-20: Microestructura del pin end. Fases presentes ferrita y perlita. (a) 200X, (b) 1000X.

En la zona seleccionada del pin end (Figura 4-17 y 4-18), se evidencia la estructura típica de un acero al carbono de baja aleación AISI/SAE 1020,

se observa la presencia de las fases ferrítica y perlítica, tal y como se evidencia en la figura 4-20.

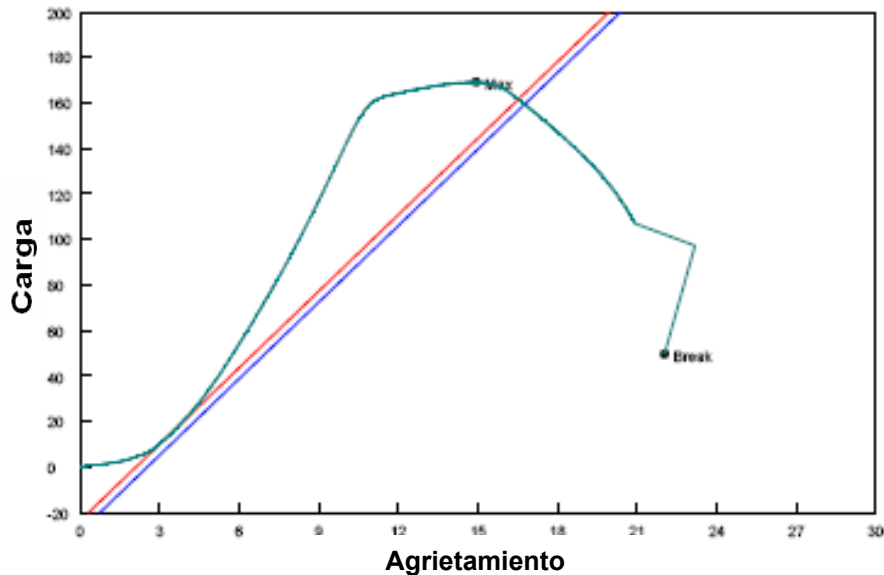
Figura 4-25: Reporte ensayo de tracción.

El análisis de la fractura de la barra deduce que ésta falló debido al efecto combinado de picaduras por corrosión que son óptimas en la incubación de microgrietas que funcionan como concentradores de esfuerzos y sobrecarga en torsión a la que es sometida la barra. El estado metalúrgico de la barra, la presencia de concentradores de esfuerzos y una condición de operación de exigencia mecánica determinaron la falla violenta de la barra. Figura 4-25.

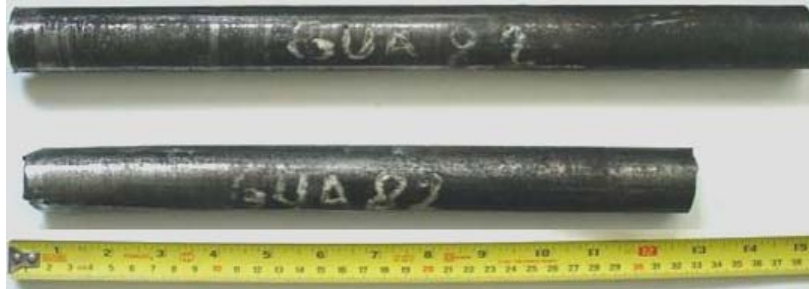
Figura 4-35: Aspecto de segmento de varilla del pozo GUA-082

- **Inspección previa** : Los segmentos de varilla del pozo GUA 82 (figuras 4-35 a 4-37), presentan desgaste por rozamiento alrededor su eje y una zona de deformación en uno de los segmento de varilla causada al extraer la pieza después de la falla.

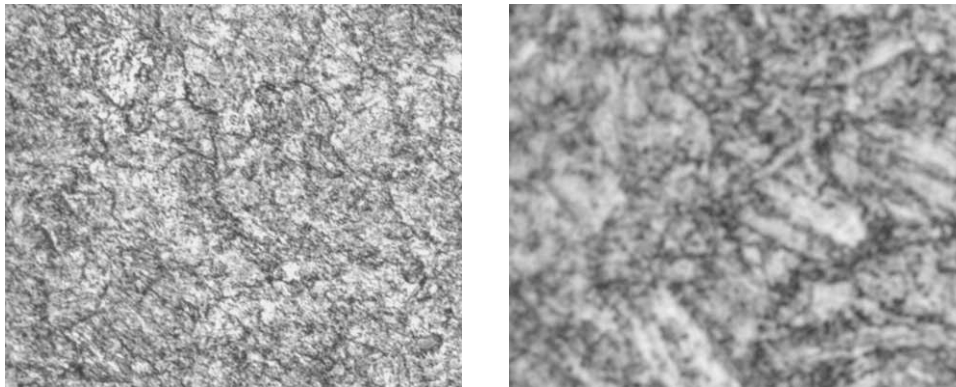
Figura 4-38: Microestructura de una muestra de la varilla (a). Fases presentes ferrita y perlita. 500X, (b) Fases presentes ferrita y perlita. 1000X

- Análisis metalográfico:** El análisis microscópico metalográfico de la zona seleccionada de la varilla, permite evidenciar la estructura típica de un acero al carbono de baja aleación AISI/SAE 1020, en los montajes realizados se observa la presencia de las fases ferrítica y perlítica, tal y como se evidencia en la microfotografía del material original, figura 4-38.

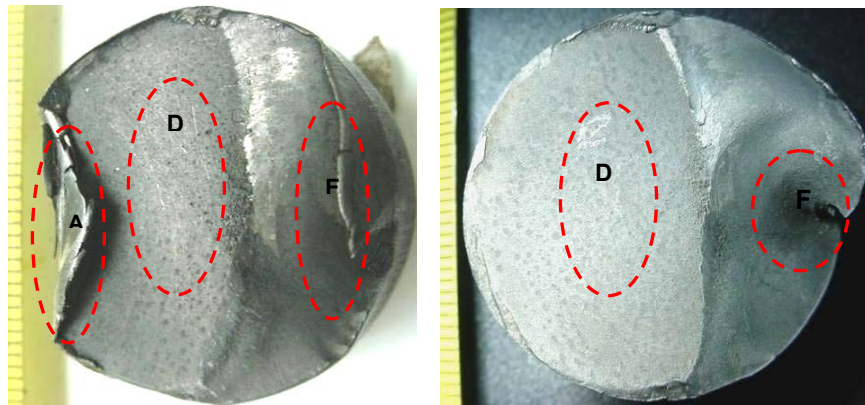
Figura 4-39: Morfología de la superficie de fractura

En la Figura 4-39, se pueden observa nuevamente los dos tipos de superficie de fractura. Aproximadamente el 60 % de la superficie corresponde a una fractura dúctil **D**, se presenta un desgarre repentino **F** (fractura frágil) asociada principalmente a la incapacidad mecánica de la sección restante de material se soportar los esfuerzos mecánicos a los que está sometido. Además se observa una zona de deformación **A**, ocasionada después de la falla.

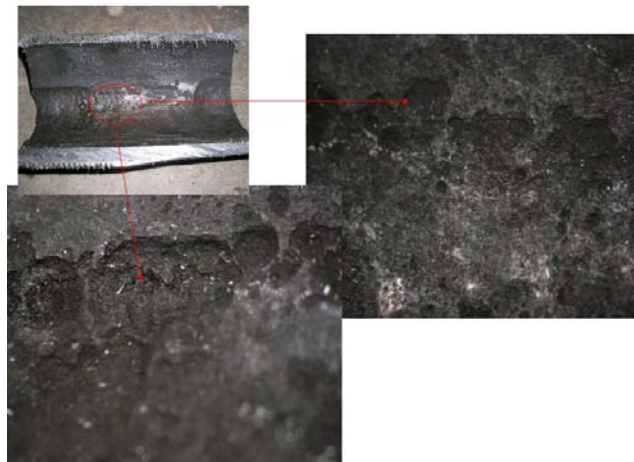
Figura 4-43: Corte transversal tubería GUA-073

Las muestras de este pozo, indican zonas de desgaste generalizado, donde se observa la nucleación de las zonas localizadas en la base de la zona de corrosión, además una morfología no suavizada que descarta un mecanismo de corrosión erosión y evidencia fenómenos de corrosión ácida localizada. Figura 4-43.

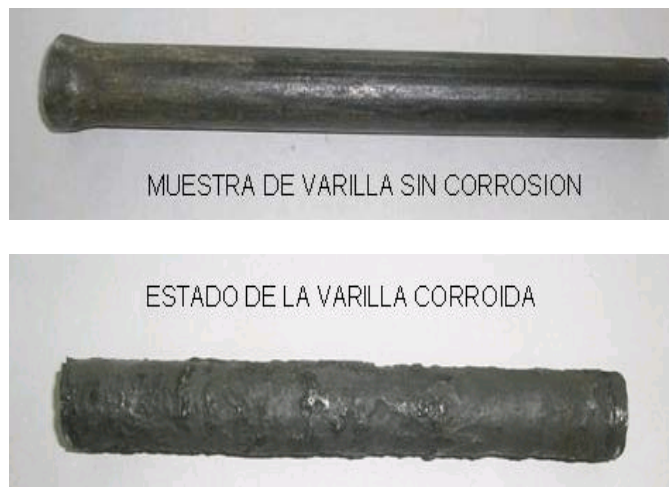
Figura 4-44: Muestra de varilla Down-Hole

La muestra de tubería evidencia picaduras de corrosión por CO_2 , de forma redonda, profundas con paredes empinadas y bordes afilados. La picadura se interconecta en líneas largas pero también se encuentran individuales y aisladas. Las bases de la picadura están llenas de escamas de carbonato de hierro. Figura 4-44.

La corrosión acelerada por oxígeno es la más prevalente en acoples, con pocos casos que ocurren en resaltos de varillas. Sin embargo la corrosión acelerada por oxígeno se ve claramente en el cuerpo de la varilla. Figura 4-44. La tasa de corrosión acelerada por oxígeno es directamente proporcional a la concentración de oxígeno disuelto, el contenido de cloruros del agua producida y/o la presencia de otros gases ácidos como el CO_2 en este caso. El oxígeno disuelto causó corrosión severa a concentraciones extremadamente bajas y evaporó grandes cantidades de metal. La picadura es somera, con fondo plano y esparcido en su base con la tendencia de una picadura para combinarse con otra.

La Figura 4-44 muestra los efectos de corrosión por CO₂ acelerada por oxígeno en el cuerpo de la varilla.

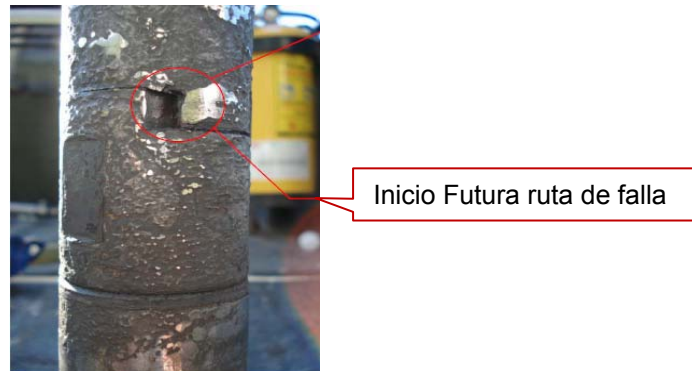
Figura 4-47: Mandíbula del Shear Coupling

A través de la evidencia física tomada a este pozo en una de las tantas intervenciones, el shear coupling presenta desgaste de la pieza producido por el ataque corrosivo.

La ruta de falla es progresiva y empieza como una grieta pequeña por esfuerzo y ayudadas por la corrosión, que crecen bajo la acción de esfuerzos cíclicos y puede llevar a la rotura completa de esta pieza. Figura 4-47.
