**ANÁLISIS CUALITATIVO DE LOS EFECTOS MORFOLÓGICOS Y
SEDIMENTOLÓGICOS RELACIONADOS CON LA CONSTRUCCIÓN
DE PUENTES APLICADO AL RÍO MAGDALENA Y EL PUENTE
GUILLERMO GAVIRIA CORREA**

**UNIVERSIDAD INDUSTRIAL DE SANTANDER
FACULTAD DE INGENIERÍAS FÍSICO – MECÁNICAS
ESCUELA DE INGENIERÍA CIVIL
BUCARAMANGA
2007**

Trabajo de Grado para optar al título de Ingeniero Civil.

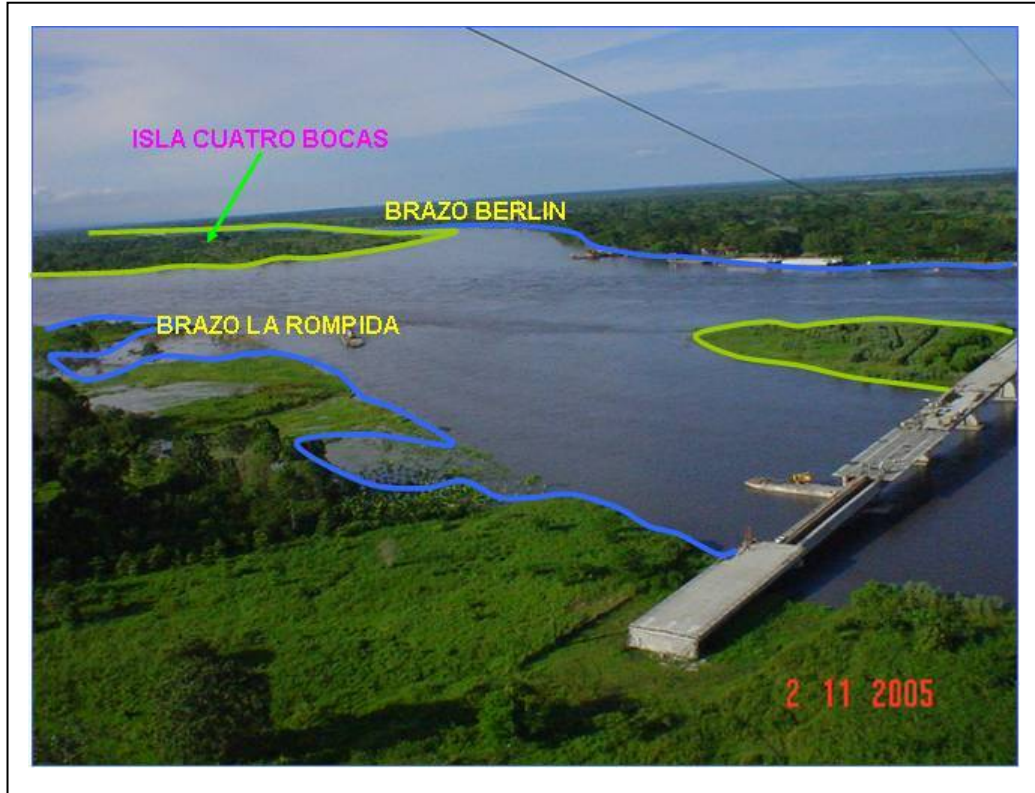
Figura 4. Formación Isla Cuatro Bocas.

En el sector sur de Galán (aguas abajo del puente), el Río Magdalena se encuentra dividido en dos brazos: La Rompida y Berlín, debido a la formación de una isla llamada (Cuatro Bocas), como se aprecia en la figura 4. Dicha estructura morfológica ha presentado cambios considerables de configuración a través de los años, condicionando a su vez el direccionamiento del cauce en dicho sector.

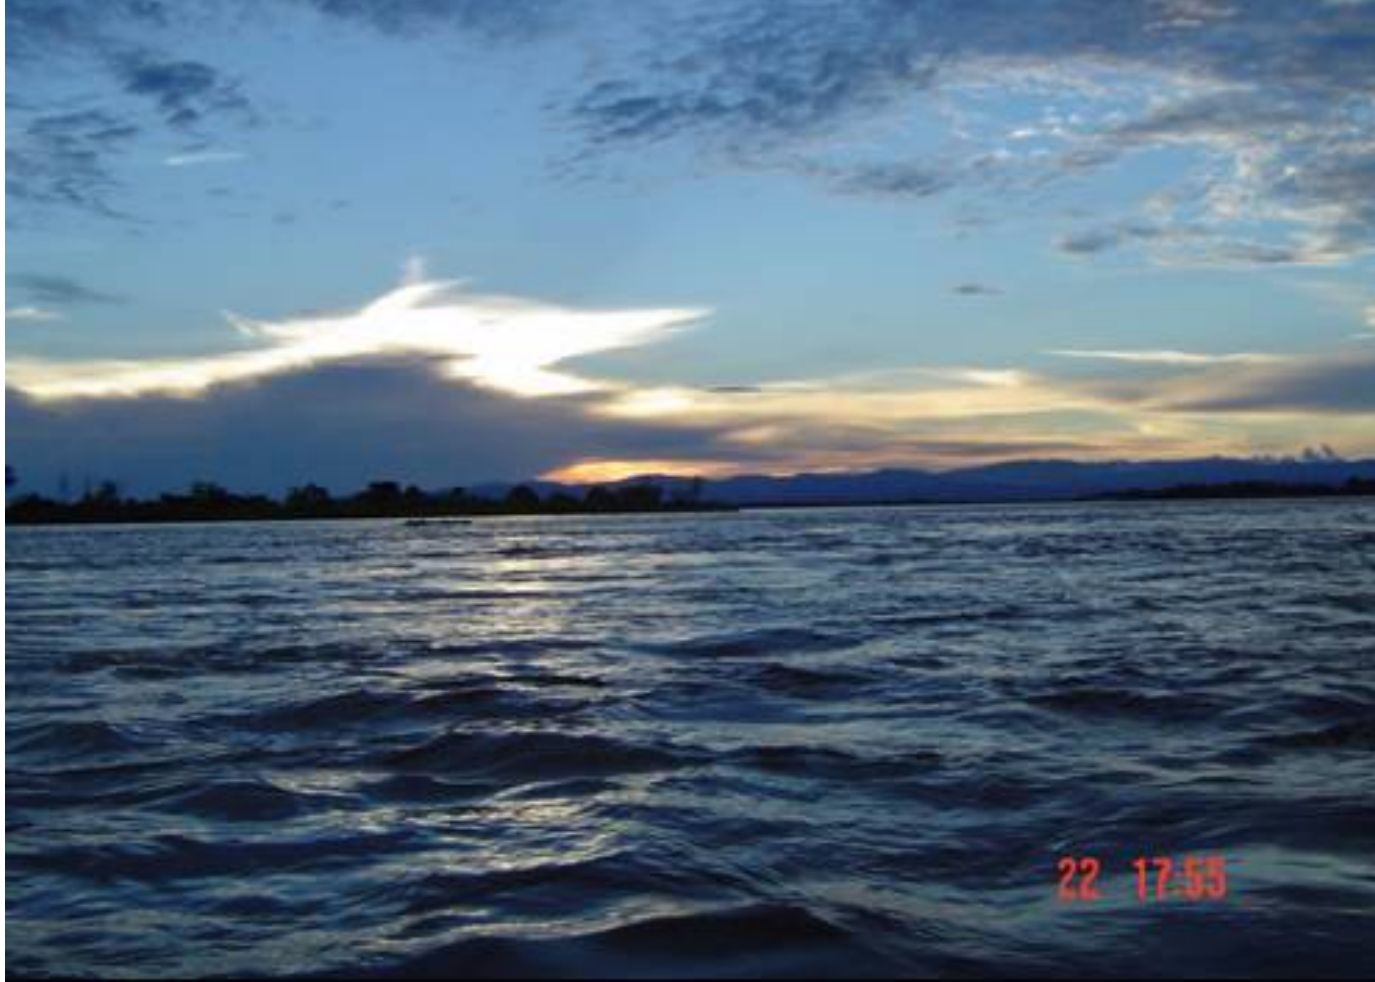
Figura 12. Fotografía Galán, antes de la construcción del puente.

En el estrecho de Galán, unos 6 kilómetros aguas abajo de Puerto de Barrancabermeja y la Refinería de ECOPEPETROL, lugar donde actualmente se localiza el puente, se forman las barras 1, 2 y 3, como se muestran en las figuras 12-36 como una de secuencia de Fotografías digitales: antes, durante y después de la construcción del Puente. Los meses más críticos son enero, julio y agosto; los cuales corresponden a un ciclo hidrológico de niveles bajos que comprenden los meses de diciembre a marzo- julio a agosto.

La geometría de las barras uno (1) y dos (2) es de forma longitudinal y éstas se forman paralelas a la corriente en el centro del cauce mientras que la tres (3) es lateral la cual se desarrolla en un área de energía relativamente baja, orilla izquierda Yondó.

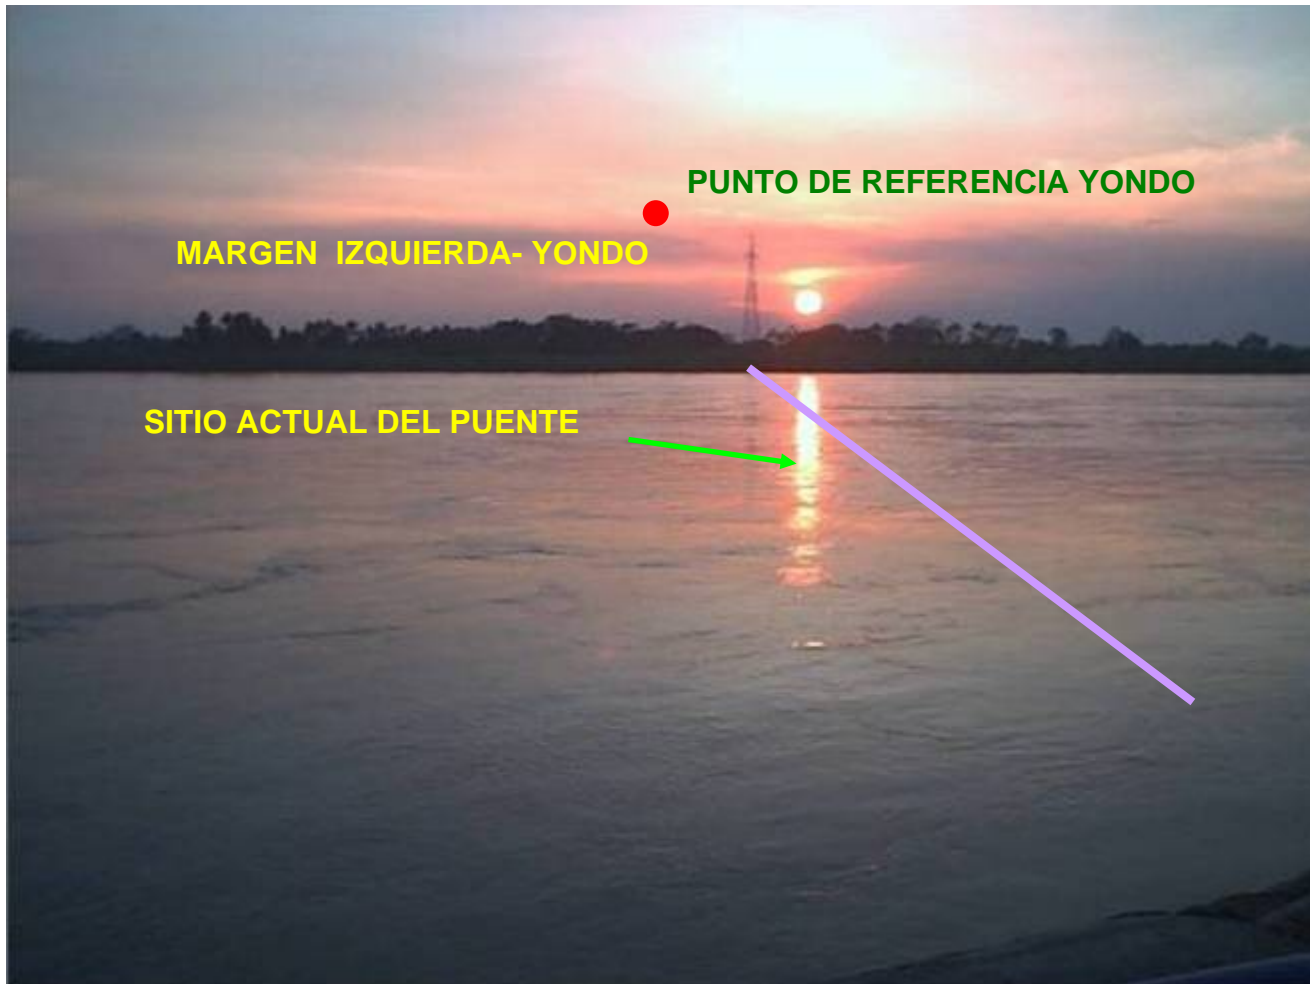
Figura 13. Fotografía Diciembre de 2003.
Fotografía aguas bajas Galán, sitio actual del puente

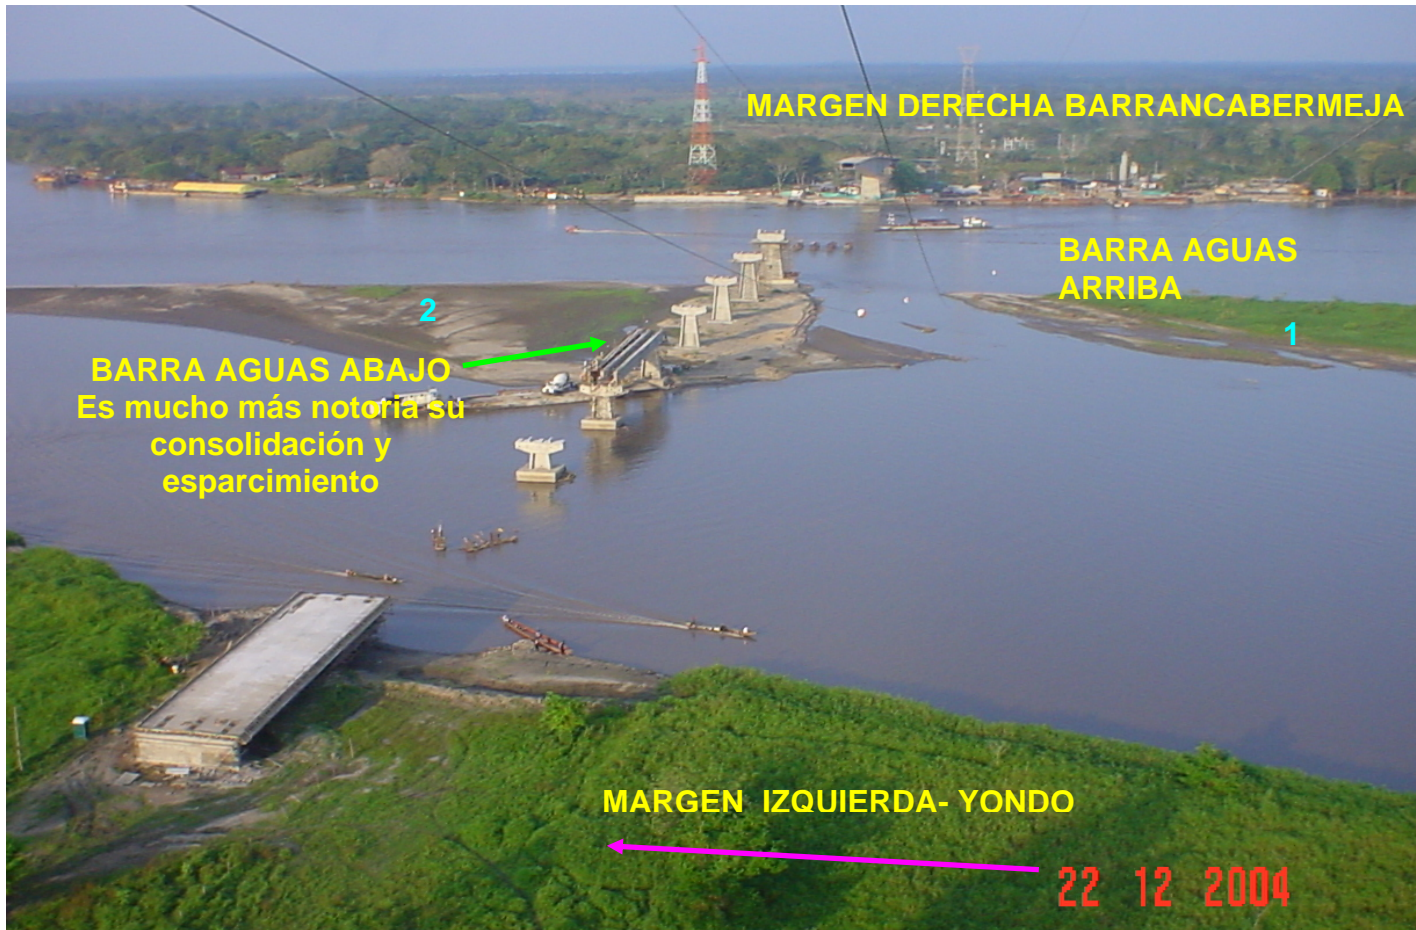
Figura 17. Fotografía 22 de Diciembre de 2004.

Las barras se encuentran sumergidas por el nivel del agua, se evidencia el crecimiento de la vegetación

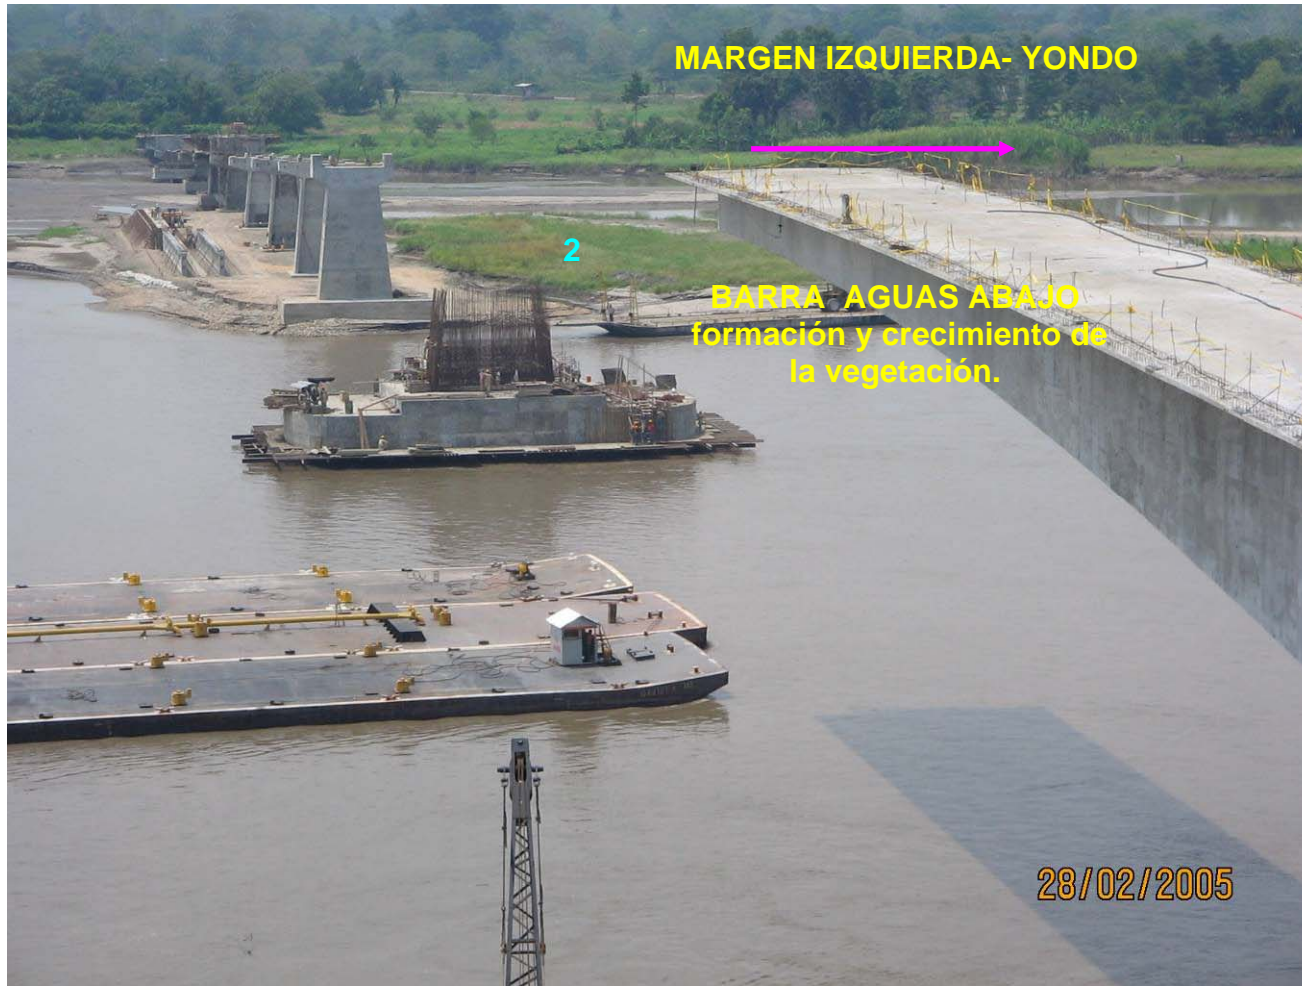
Figura 19. Fotografía 28 de Febrero de 2005.

Parte del material que conforma la barra 3 es producto de la extracción del material del lecho. (Dragado)

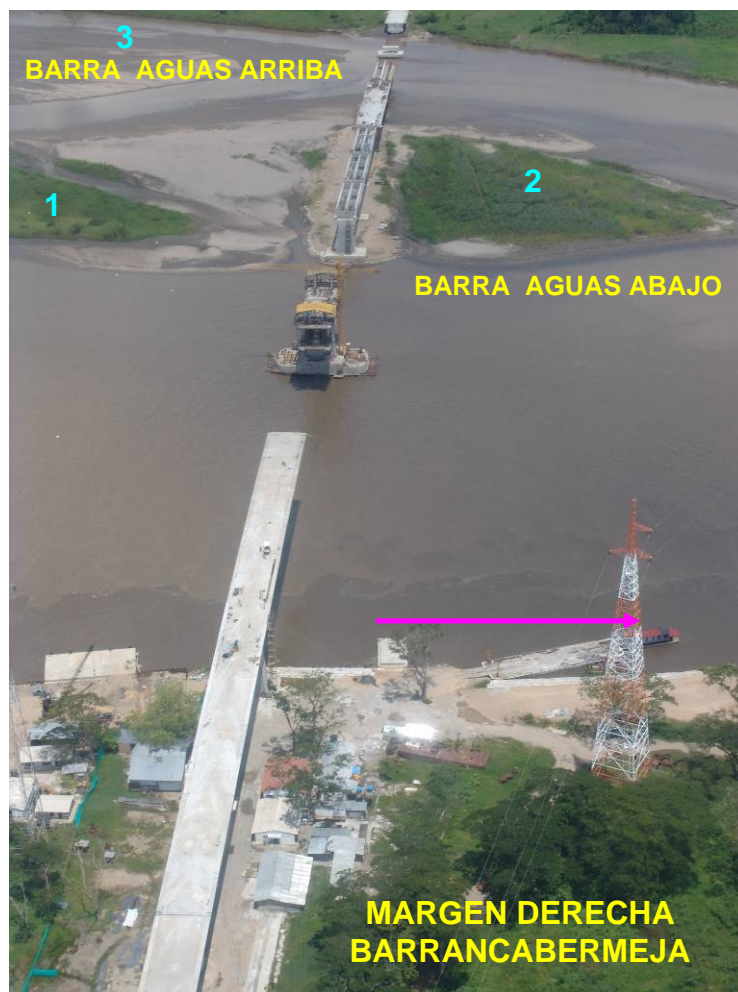
Figura 24. Fotografía 11 de Julio de 2005.

Aumenta la sedimentación hacia la orilla izquierda (Yondó). La sedimentación inicia a partir de la pila 8

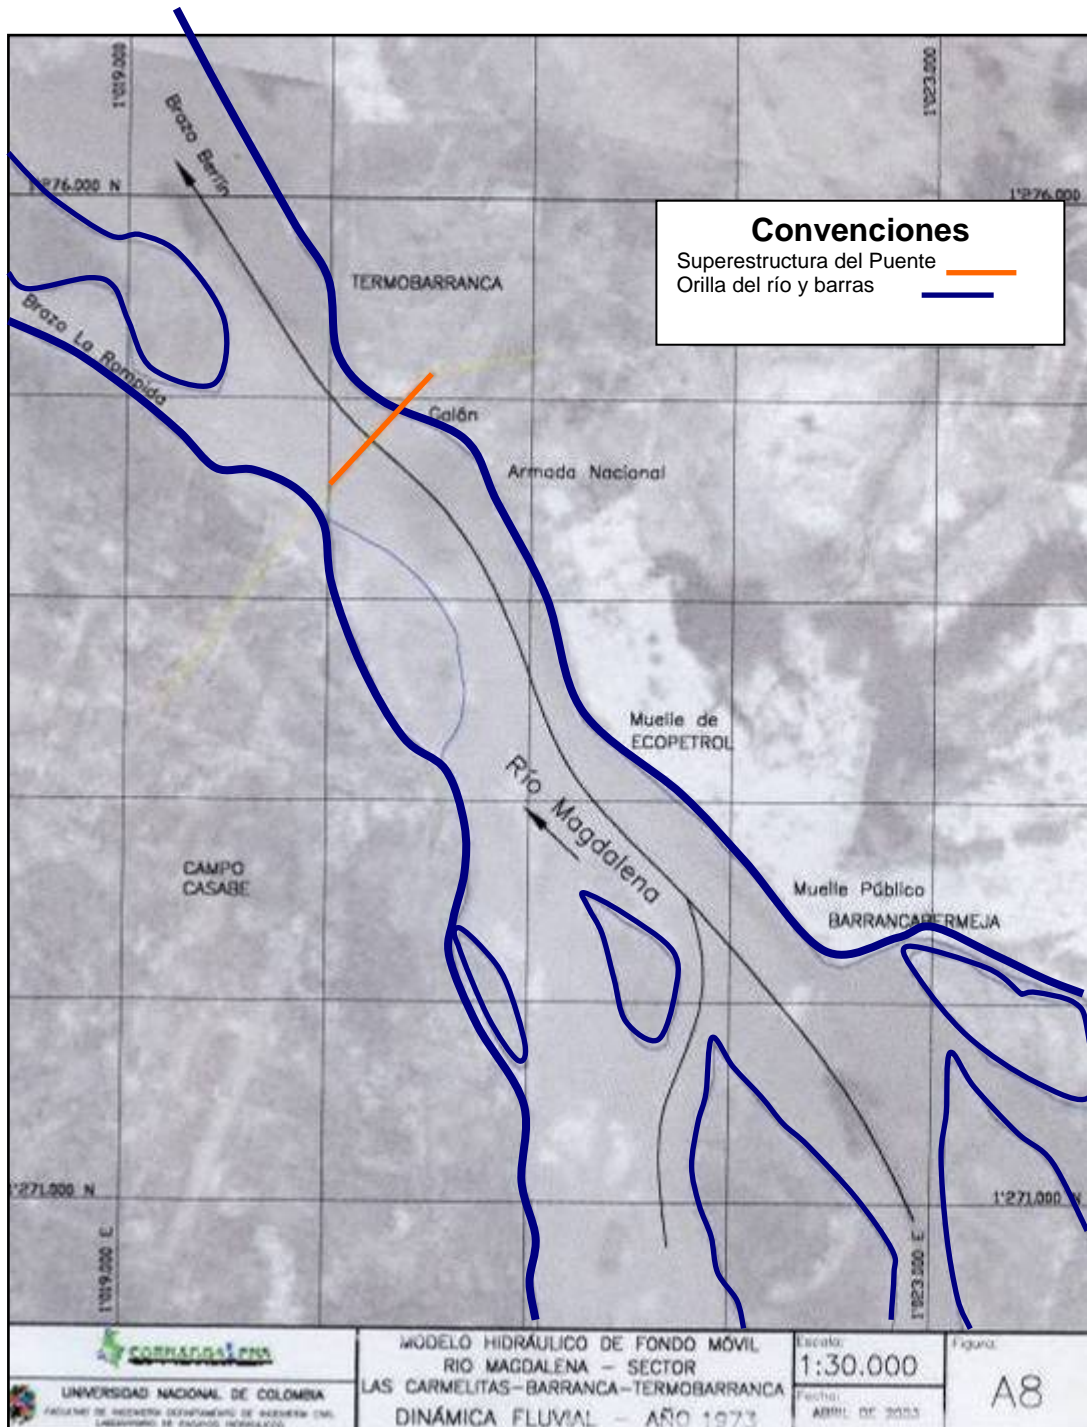
Figura 45. Fotografía aérea 1973.

Las batimetrías de febrero 2002, noviembre 2004, y febrero del 2004 presentan una fuerte sedimentación desde la pila 8 hasta la pila 12 , con un aumento en la elevación del fondo del cauce de 3.5 m aproximadamente con respecto a la iniciación del proyecto. La figura 45 corrobora dicha afirmación.

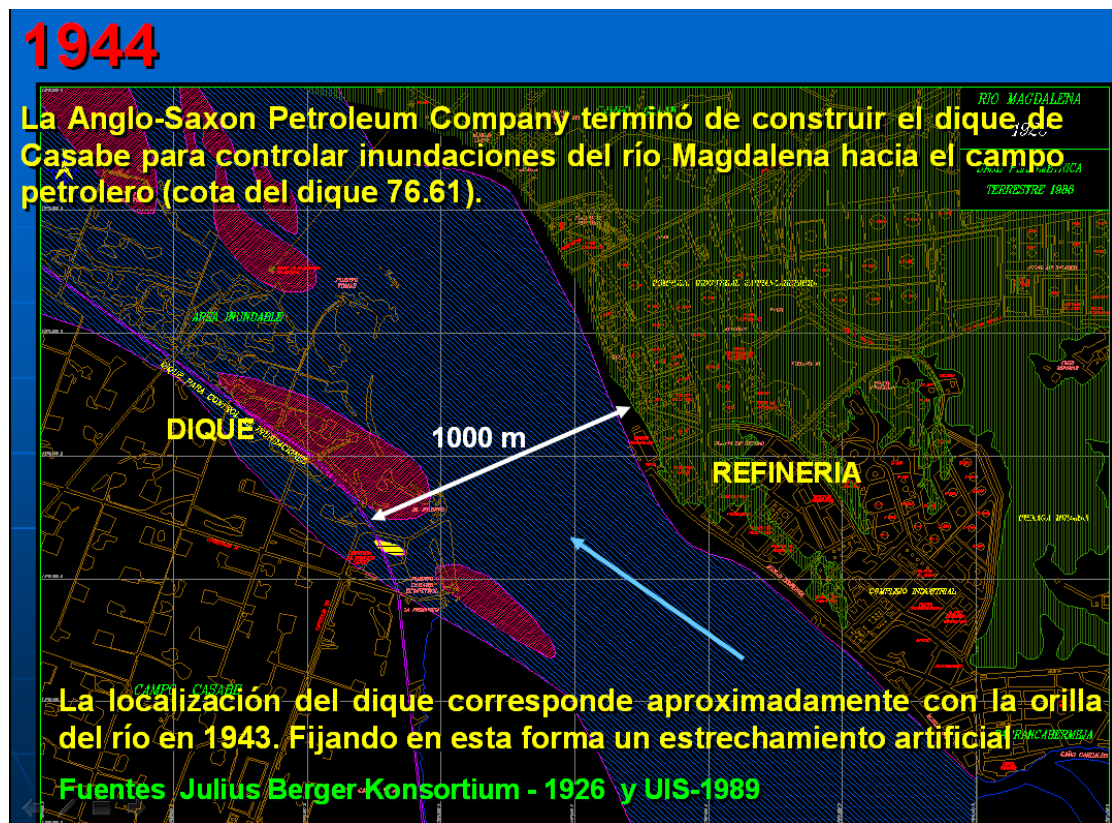
Figura 47. Localización del dique de Yondó en la orilla del Río Magdalena de 1943

Algunas de las obras construidas a lo largo de las orillas del Río Magdalena y dentro de su cauce, han ocasionado cambios considerables en la morfología del río: la formación de un estrecho artificial debido a la construcción del dique de Yondó a la altura del Puntas Carmelitas, dicho dique fue construido sobre la orilla del río de 1943, como lo podemos apreciar en la figura 47. Lo que ha ocasionado un fracturamiento y desprendimiento de dicha protección contra las inundaciones, debido a la alta tasa de erosión que se presenta en la base del talud por efecto de la corriente, como lo podemos apreciar en la figuras 48-50.

Sin embargo con el redireccionamiento del dique en este punto y las obras auxiliares como hexápodos y espolones construidos con el fin de disminuir el gradiente de energía y así mismo la erosión, han ocasionado una modificación del thalweg aguas abajo, alejándolo del puerto de Barrancabermeja y localizando hacia Yondó.
