Auxiliar de Ingeniería Civil en la Subdirección de Gestión y Seguridad Territorial (SURYT) para

Contribuir en la Coordinación, Control y Ejecución de Informes Técnicos y Seguimiento de Obras, Enfocados en Mitigar Riesgos de Amenazas Naturales en las Zonas bajo la Jurisdicción de la CDMB

Trabajo de Grado para Optar el Título de Ingeniero Civil

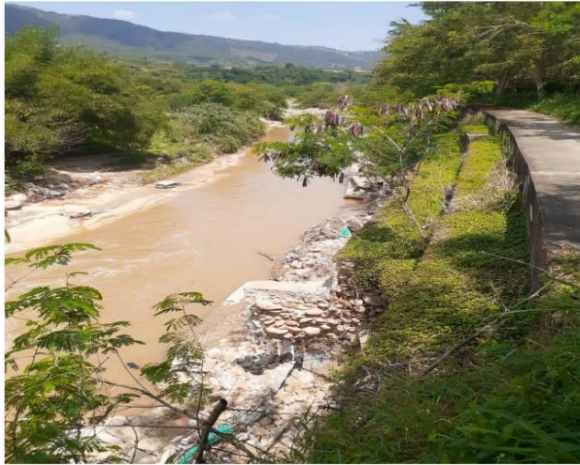
Figura 18*Socavación en los antiguos gaviones*

5.1.2.2 Necesidad. La obra corresponde a una reconstrucción de la original, la cual fue construida después de la avalancha del 12 de febrero de 2005. Sin embargo, para mayo del 2022 su estructura había colapsado y se encontraba destruida a causa de la socavación y el asentamiento diferencial en la base de los gaviones, causados principalmente por la dinámica natural del Río de Oro, por lo tanto, fue necesario reconstruirla por completo.

A continuación, fotografías del colapso de la antigua estructura de gaviones socavados.

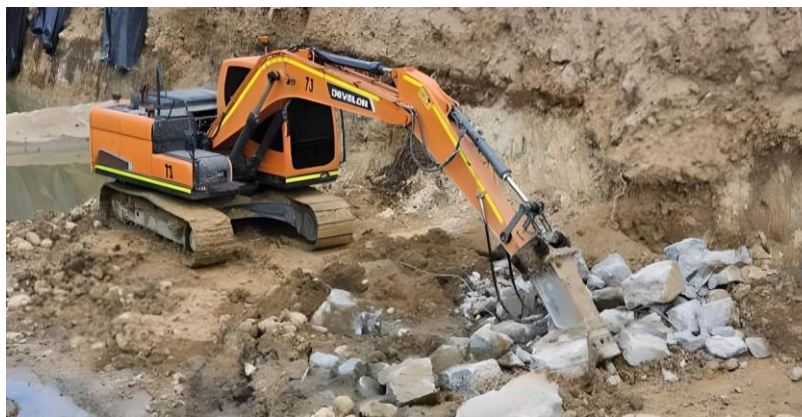
Figura 22

5.1.2.5.1 Problemas con el Avance Contractual. La actividad: excavación mecánica bajo agua (Figura 21), fue la primera en presentar retrasos debido al hallazgo del dentellón de la antigua estructura y la dificultad para demolerlo (Figura 22). El elemento no fue considerado en la consultoría, ni en las etapas de factibilidad y diseño, ni en las especificaciones técnicas. Aunque el presupuesto comprende los tipos de excavación —incluidos para la estructura existente—, no se cuenta con información acerca de su localización ni de su profundidad producto del asentamiento.

Hallazgos del dentellón de la antigua estructura

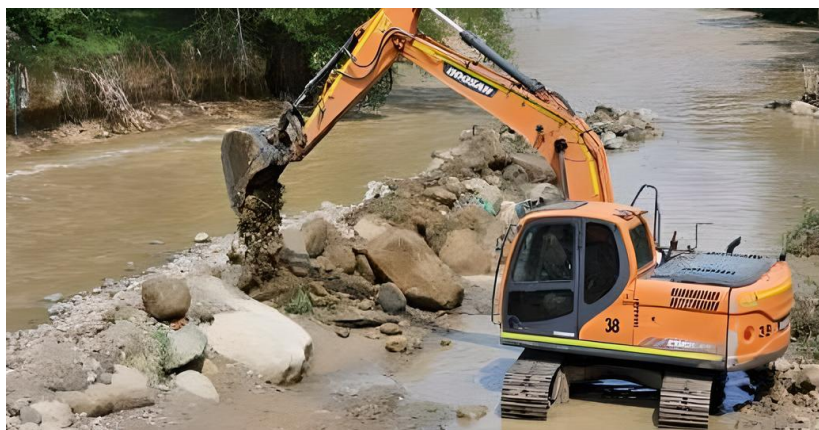
Figura 23

Otra actividad que ralentizó el avance de la obra fue: conformación del jarillón provisional con material del río (Figura 23). Se debió, especialmente, a la topografía y al continuo aumento

del caudal de infiltración, lo que elevó el nivel freático y dificultó su mantenimiento. De hecho, a menudo pasaban días extrayendo agua con dos motobombas mientras se intentaba conformarlo.

Conformación del jarillón provisional de la obra

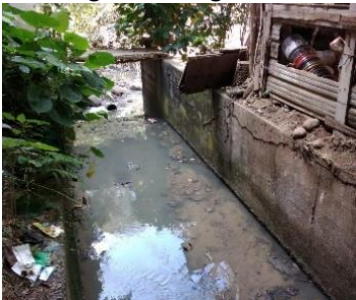
LA GUACAMAYA, BUCARAMANGA	
● Motivo de la visita: solicitud de acceso a red de alcantarillado.	
<p>Registro fotográfico</p>

<p>10 de enero de 2025</p>	<p>Coordenadas: 7° 5' 37.55'' N, 73° 7' 23.32'' O</p> <p>Descripción de la Problemática Instalaciones sanitarias descargan en la quebrada; se presenta acumulación de sedimento en zonas de la canalización.</p> <p>Análisis de la Amenaza La contaminación de la quebrada La Guacamaya por aguas residuales, reduce el oxígeno disuelto, poluciona el subsuelo, agua subterránea, afecta el entorno ecológico de la zona, incluso, podría contribuir a socavar la canalización, por lo tanto, se incrementa el riesgo por inundación y por remoción en masa.</p>
<p>Conclusiones y/o Recomendaciones El ecosistema está siendo alterado por sustancias orgánicas y químicas en el agua que afectan la biodiversidad debido a la descarga de vertidos en la quebrada La Guacamaya, por otra parte, el acceso a saneamiento básico, como derecho universal, garantiza mejores condiciones de vida.</p>

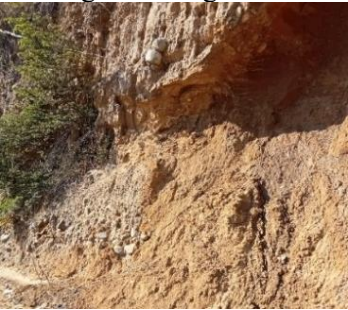
KILÓMETRO 6 VÍA-GIRÓN, BUCARAMANGA	
<p>● Motivo de la visita: remoción en masa del talud del tramo 10A PR 72 + 350.</p>	
<p>Registro fotográfico</p>

<p>22 de enero de 2025</p>	<p>Coordenadas: 7° 5' 5.7'' N, 73° 9' 39.8'' O</p> <p>Descripción de la Problemática Movimiento en masa de tipo caída. Presencia de caídas de detritos en zonas colindantes y humedad en material desplazado.</p> <p>Análisis de la Amenaza la poca cobertura vegetal, la pérdida gradual de material, y especialmente la carencia de obras de mitigación, incrementan el riesgo por remoción en masa. Además de poner en peligro la infraestructura de una vía primaria también compromete la movilidad, la seguridad vial y sobre todo la vida de los usuarios.</p>
<p>Conclusiones y/o Recomendaciones El talud de corte presenta degradación progresiva en forma de surcos, incremento de la pendiente e inestabilidad. Asimismo, la humedad en el material desplazado evidencia disminución de la cohesión y de la resistencia a cortante. El operador vial debe ejecutar obras de estabilización.</p>

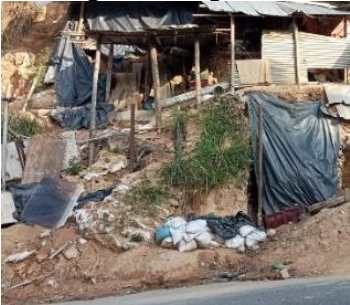
MIRAMANGA, BUCARAMANGA	
○ Motivo de la visita: construcción sobre la pendiente de un talud.	
<p>Registro fotográfico</p>

<p>6 de febrero de 2025</p>	<p>Coordenadas: 7° 7' 45.7'' N, 73° 6' 0'' O</p> <p>Descripción de la Problemática Vivienda informal construida sobre un talud con nula cobertura vegetal, erosionado, con más de tres cortes e inestable.</p> <p>Análisis de la Amenaza Los cortes inapropiadamente realizados al talud han contribuido a que presente erosión y sea inestable; asimismo, el material desplazado (limo y arcilla) sobre la berma y cuneta, modifica el curso de la escorrentía superficial, aumenta el riesgo de eventos de remoción en masa y pone en peligro la seguridad vial.</p>
<p>Conclusiones y/o Recomendaciones El talud ha sido descapotado e intervenido de manera inadecuada desde hace más de 20 años, presenta variaciones en el nivel freático y progresiva inestabilidad agravada por acción antrópica. A su vez, el material desplazado podría convertirse en un flujo en temporada de lluvias.</p>

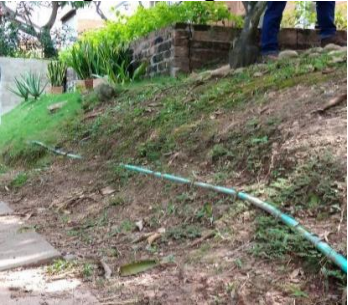
COLINA CAMPESTRE, FLORIDABLANCA	
<p>● Motivo de la visita: valoración técnica al talud colindante a las casas 35 a 39.</p>	
<p>Registro fotográfico</p>

<p>17 de febrero de 2025</p>	<p>Coordenadas: 7° 4' 15.5'' N, 73° 6' 30.8'' O</p> <p>Descripción de la Problemática Erosión, sedimento en el canal, cargas sobre la corona del talud y asentamiento diferencial en áreas con poca cobertura vegetal.</p> <p>Análisis de la Amenaza En el sector próximo a la base del talud se presentan asentamientos diferenciales y mayor erosión, mientras que en la corona el peso propio de los muros en terraza, incrementan carga. Por lo tanto, hay cambios en las propiedades del suelo, en su estabilidad y aumenta la probabilidad de remoción en masa.</p>
<p>Conclusiones y/o Recomendaciones Sobre el talud descargan los bajantes de las viviendas evidenciando no solo un mal uso del suelo sino la posibilidad de incrementar el nivel freático con riesgo de saturar completa o parcialmente el terreno en temporada de lluvias, además, las casas no tienen el aislamiento mínimo para taludes.</p>

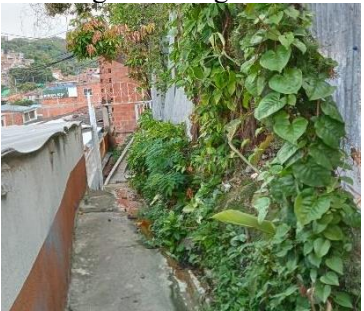
Figura 37

SAN MARTÍN, BUCARAMANGA	
<p>● Motivo de la visita: filtración de aguas residuales sobre un talud.</p>	
<p>Registro fotográfico</p>

<p>17 de febrero de 2025</p>	<p>Coordenadas: 7° 5' 54.2'' N, 73° 6' 36.4'' O</p> <p>Descripción de la Problemática Casa ubicada en la corona de un talud, filtración por el área inferior de los muros laterales y rastro de sedimento en el andén.</p> <p>Análisis de la Amenaza El contacto con aguas residuales no solo promueve el avance de la erosión y la inestabilidad en el talud, sino que también contamina el suelo con sustancias orgánicas e industriales. Esta filtración genera condiciones insalubres y facilita la exposición a agentes biológicos y químicos perjudiciales para la salud.</p>
<p>Conclusiones y/o Recomendaciones La filtración de aguas residuales de las actividades antrópicas se mezcla con la dinámica hídrica natural del talud, incrementando la erosión, reduciendo la resistencia a cortante y saturando las zonas laterales donde sale flujo continuamente, dejando un rastro de sedimento viscoso en el andén.</p>

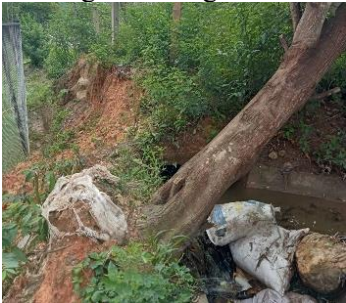
Figura 41

<p>28 de febrero de 2025</p>	<p>Coordenadas: 6° 58' 17.46'' N, 73° 3' 28.80'' O</p> <p>Descripción de la Problemática Obstrucción de acequias por material proveniente del talud y árboles inclinados por pérdida de suelo en su soporte.</p> <p>Análisis de la Amenaza La acumulación de material del talud en la base de las acequias ocasiona velocidades asociadas a distintos tipos de flujo, asimismo podría modificar la pendiente longitudinal, llegando a ser incluso mayor a la crítica e igualmente favorece la formación de tubificación, por lo tanto, se aumenta el riesgo de inundación.</p>
Conclusiones y/o Recomendaciones	
El rebosamiento de las acequias se infiltra y socava el talud en retrogresión. El material desplazado como finos y rocas se deposita en la base del ramal y ocasiona cambio de la rugosidad del concreto, además, reduce la capacidad hidráulica y genera nuevos reboses que intensifican la erosión.

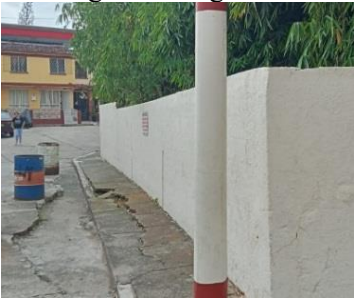
<p>22 de abril de 2025</p>	<p>Coordenadas: 7° 6' 29.04'' N, 73° 8' 3.93'' O</p> <p>Descripción de la Problemática Asentamiento diferencial alrededor de 11 m de largo, adyacente a muro de cerramiento con base ligeramente socavada.</p> <p>Análisis de la Amenaza El talud se encuentra en retrogresión en diferentes sectores, siendo más crítica donde sucede el asentamiento, allí el aislamiento es nulo, y se compromete la función estructural y el propósito del muro de cerramiento. Asimismo, la zona presenta reptación y amenaza muy alta por remoción en masa.</p> <p>Conclusiones y/o Recomendaciones El asentamiento diferencial se agrava no solo por las cargas que soporta y transfiere el pavimento rígido, sino también por la retrogresión del talud y la infiltración de agua de lluvia. Además, hay variaciones en la capacidad portante del suelo debido a cambios en sus propiedades mecánicas.</p>

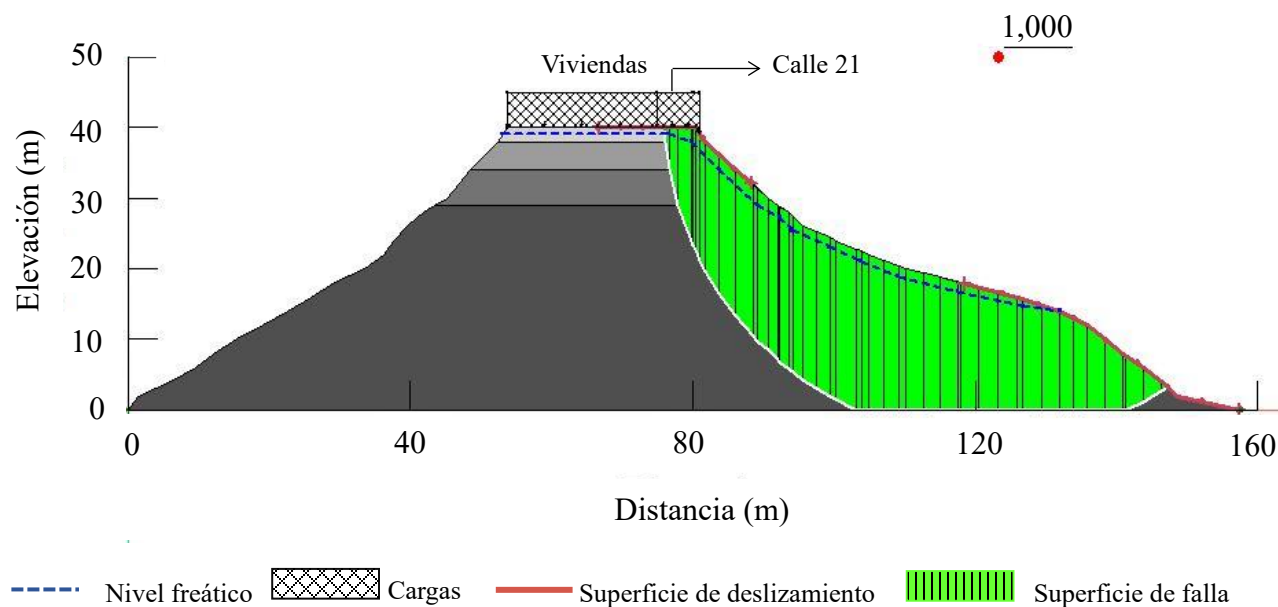
Figura 53

5.3.8.1 Evaluación de la Estabilidad para el Perfil 1. En la siguiente figura se ilustra una gran superficie de falla crítica, la cual demuestra la necesidad de medidas de estabilización.

Los factores de seguridad $< 1,25$ evidencian alta probabilidad de inestabilidad, mientras que los que están entre $1,25 - 1,5$ indican relativa estabilidad. Además, el nivel de amenaza media podría convertirse en alta sobre todo por la intervención antrópica producto principalmente de la expansión del asentamiento humano informal. Como se muestra a continuación:

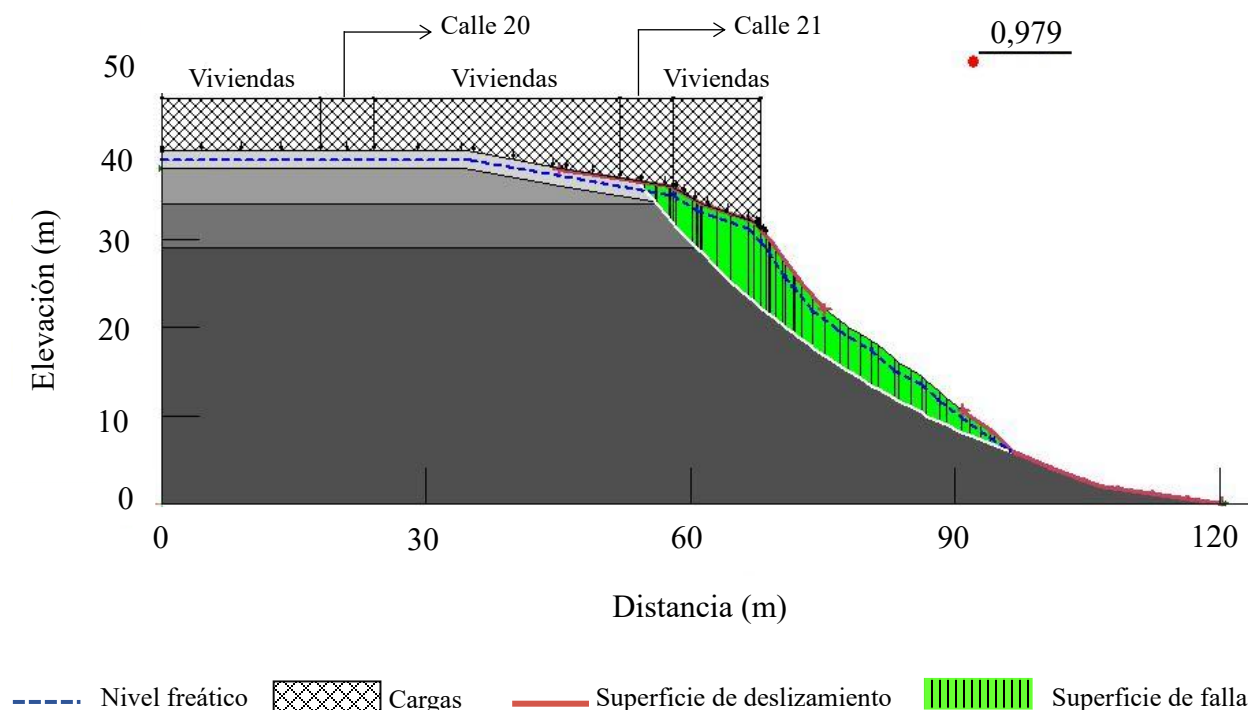
5.3.8.2 Evaluación de la Estabilidad para el Perfil 2. En la Figura 54 se ilustra una superficie de falla arbitraria asociada a la situación más desfavorable de esta área de estudio.

En la siguiente tabla los factores de seguridad indican amenaza alta y demuestran que es necesario implementar métodos de estabilización para mitigar la amenaza por remoción en masa.

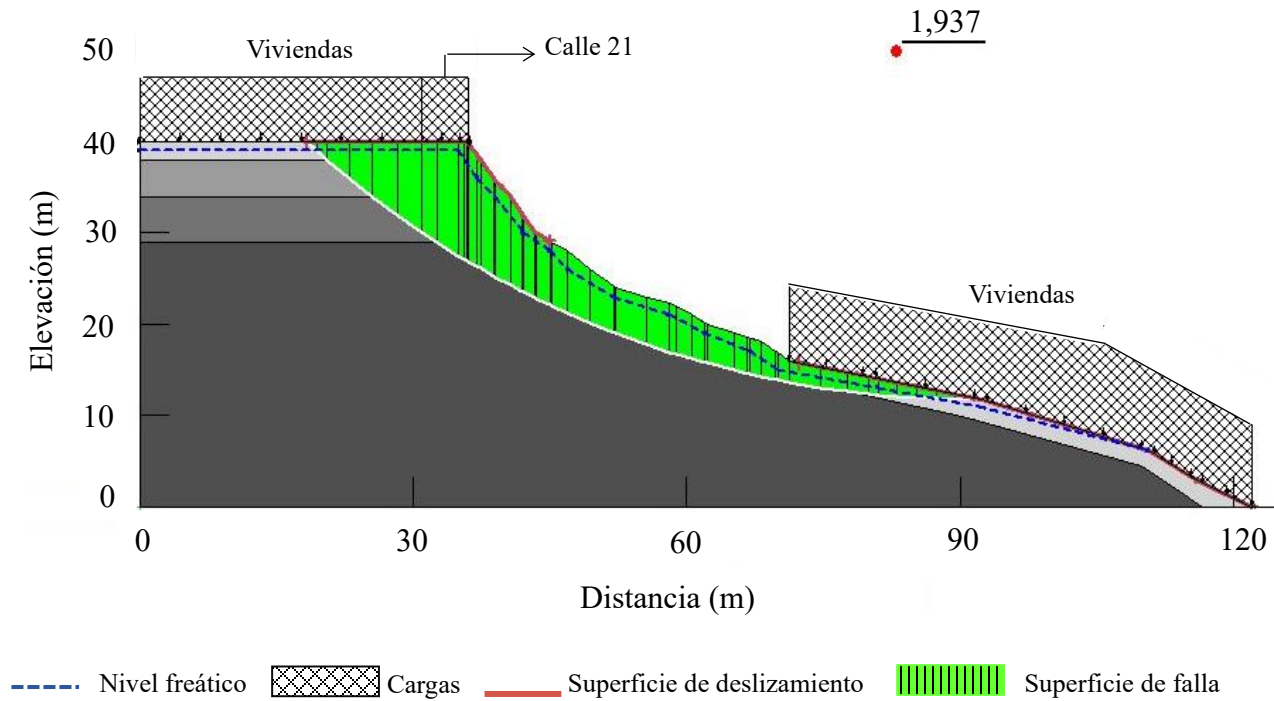
Figura 55

A continuación, los factores de seguridad demuestran un nivel de amenaza medio y bajo, un poco en contraste con el mapa de remoción en masa, el cual considera criterios sísmicos.

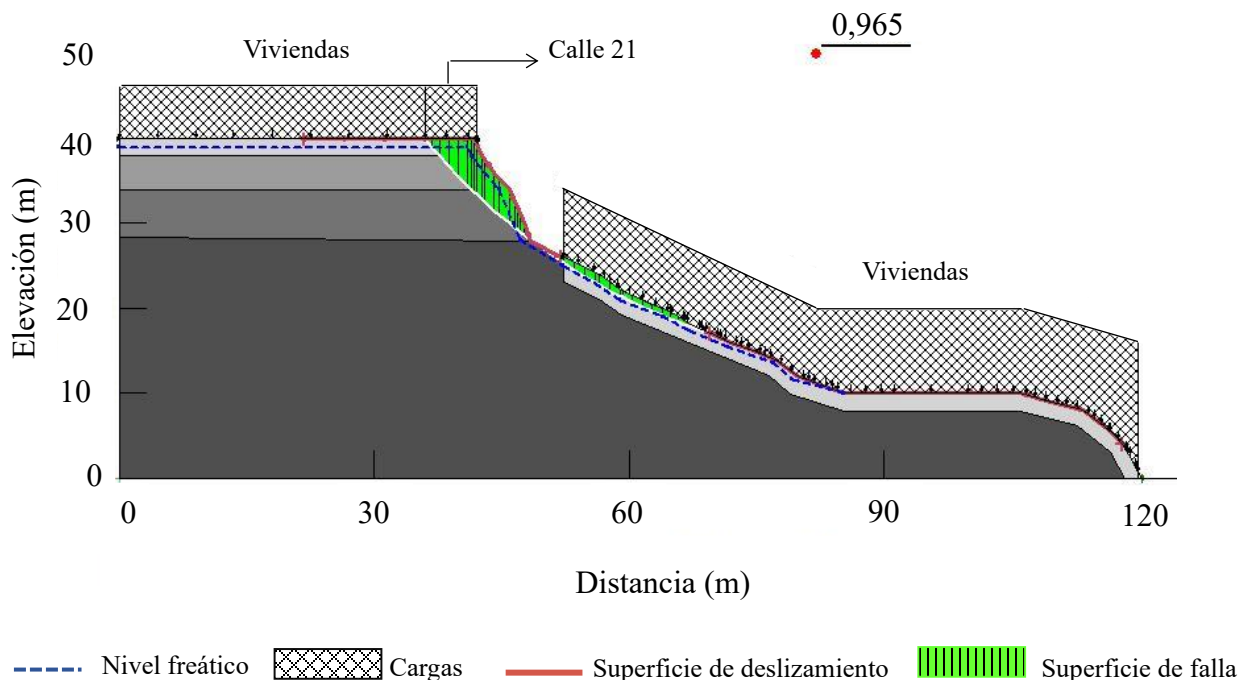
5.3.8.4 Evaluación de la Estabilidad para el Perfil 4. La Figura 56 presenta la superficie de falla más desfavorable, asociada con el contexto crítico del sector, incluyendo cargas de la vía y viviendas, las cuales también se ubican en la base del talud y se extienden pendiente arriba.

El factor de seguridad es indicativo de un nivel de amenaza alto, de hecho, los cuatro métodos han demostrado esta tendencia de inestabilidad, como se evidencia en la siguiente tabla:

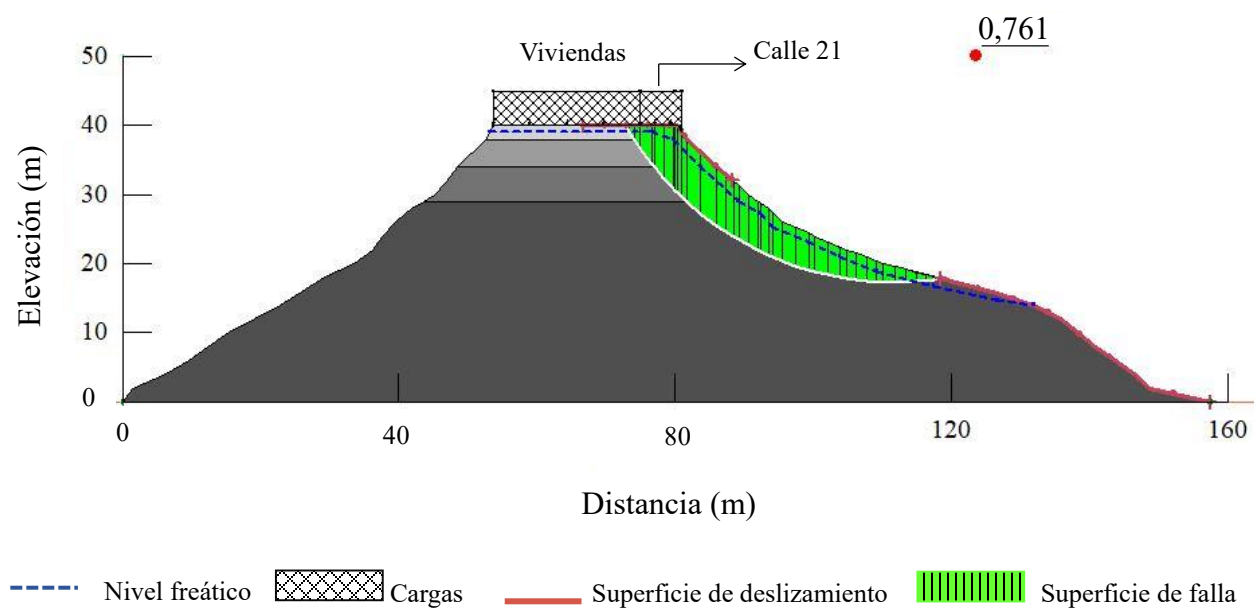
Figura 57

5.3.9.1 Evaluación de la Estabilidad para el Perfil 1. La figura 57 demuestra una condición inestable, asociada igualmente, con las propiedades mecánicas y los estratos del suelo.

Los cuatro métodos de equilibrio límite evidencian factores de seguridad < 1 , indicando inestabilidad y la necesidad de mitigar el riesgo por remoción en masa, como se muestra enseguida.

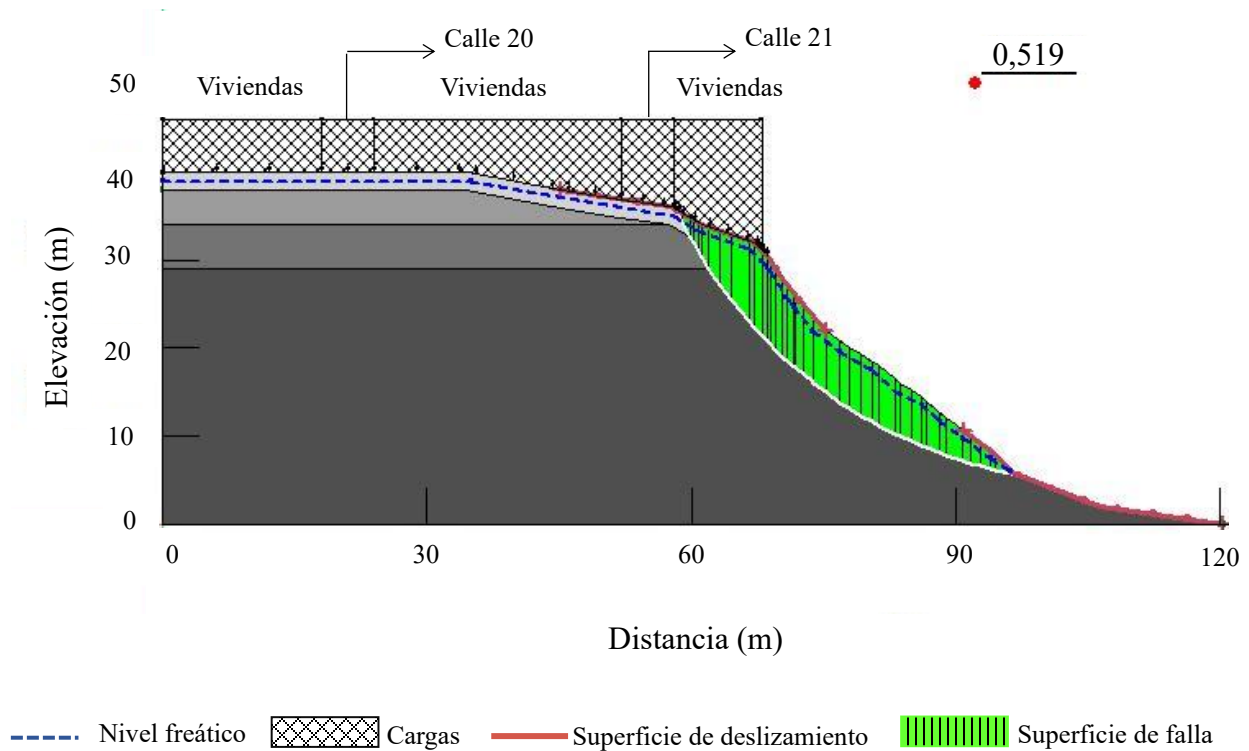
5.3.9.2 Evaluación de la Estabilidad para el Perfil 2. La Figura 58 muestra la superficie de falla para el escenario más crítico, con el nivel freático muy próximo al contorno del talud.

De acuerdo con la evaluación del factor de seguridad, estos son indicativos de amenaza alta y es el perfil más desfavorable en condición pseudoestática, como se detalla a continuación:

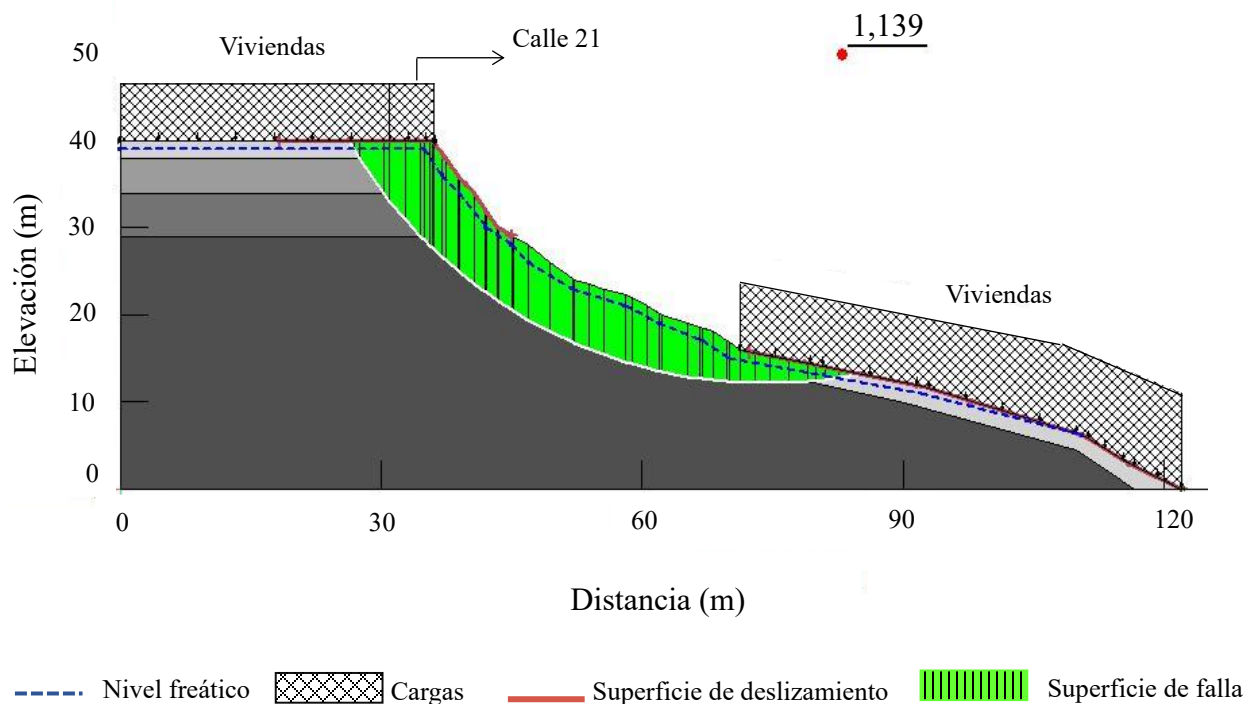
5.3.9.3 Evaluación de la Estabilidad para el Perfil 3. La Figura 59 muestra relativa estabilidad, pero requiere mitigación para prevenir un aumento del riesgo por remoción en masa.

La evaluación del factor de seguridad ha demostrado un nivel de amenaza medio y alto, en relación con el mapa de amenaza por remoción en masa, como se detalla enseguida.

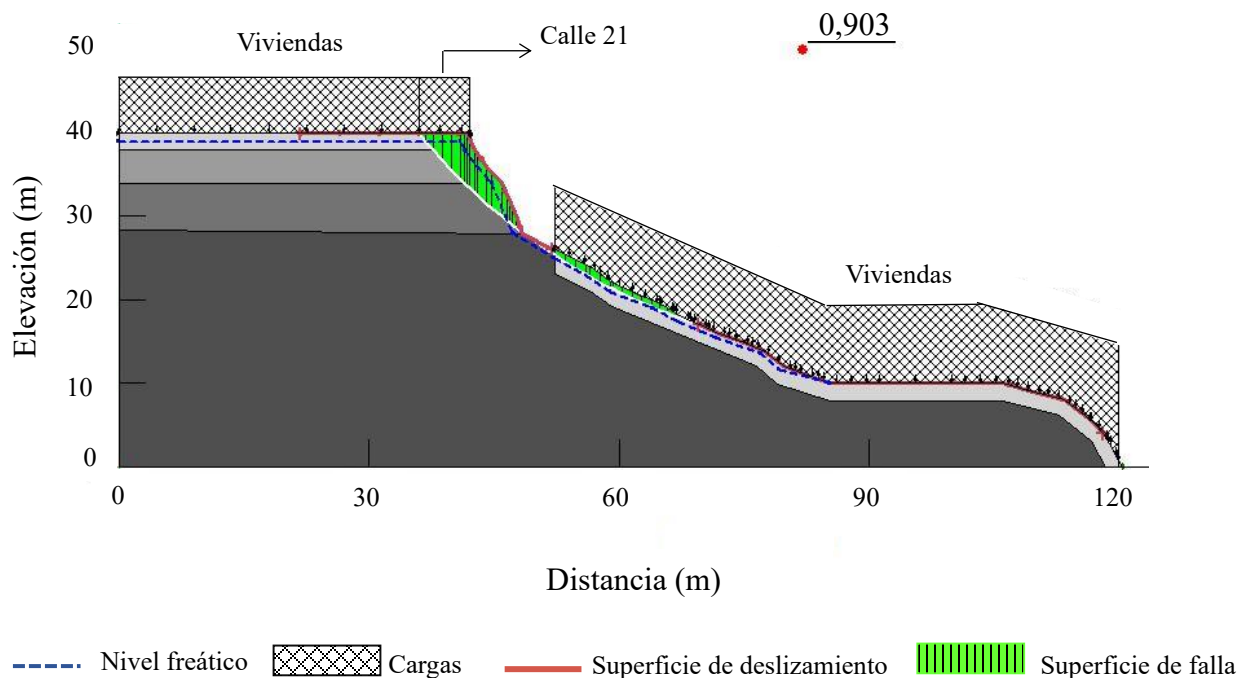
Figura 60

5.3.9.4 Evaluación de la Estabilidad para el Perfil 4. A continuación, se presenta la figura con la superficie de falla potencial, además, es el perfil en donde más se ha expandido el asentamiento humano informal que toma lugar desde la base del talud y expuesto a deslizamientos.

En la siguiente tabla se presentan los factores de seguridad identificando un nivel de amenaza alto en el perfil con mayor intervención antrópica, lo que incide en la estabilidad de este.

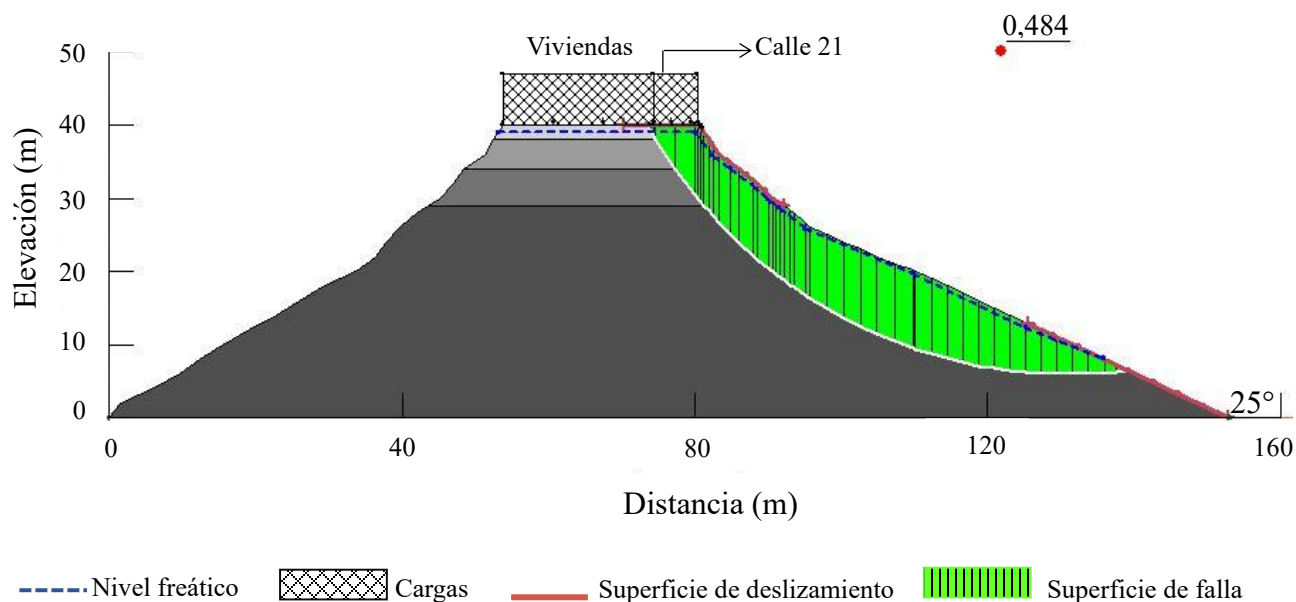
La Figura 64 demuestra la superficie de falla más desfavorable, y en mayor longitud hacia la base, en comparación con el perfil sin corte; indicando un factor de seguridad más crítico.

Los valores del factor de seguridad indican amenaza alta, y valores más bajos a los calculados inicialmente. Esto demuestra que aunque se modificó la geometría del talud, se redujó soporte de la parte media y es más vulnerable ante sismos, como se presenta en la siguiente tabla:
