**PRÁCTICA EMPRESARIAL COMO AUXILIAR DE INGENIERÍA EN LA
SECRETARÍA DE INFRAESTRUCTURA Y VALORIZACIÓN DEL MUNICIPIO DE
SOGAMOSO, EN EL APOYO DE LA SUPERVISIÓN TÉCNICA DE
PROYECTOS, DURANTE EL PERIODO DE DICIEMBRE DE 2016 A MARZO DE
2017**

ALEX DUVAN ACEVEDO PEDRAZA

**Trabajo de Grado presentado como requisito para optar al título de
Ingeniero Civil**

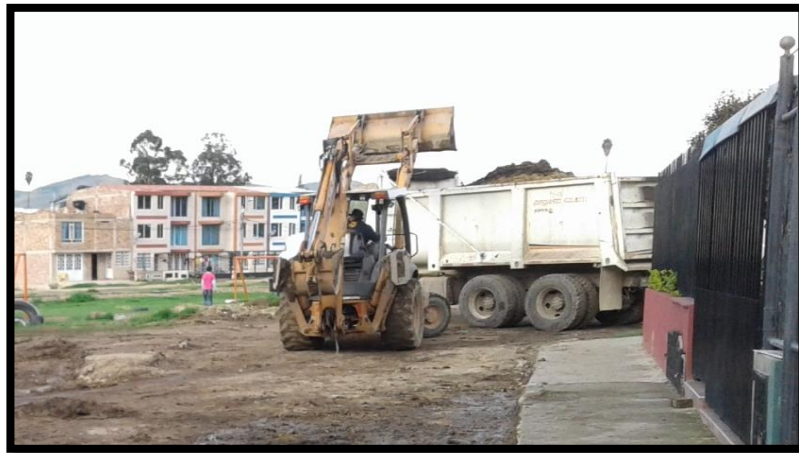
Figura: 25. *Figura 4: Cargue de material.*

3.3.2. Cargue y transporte de materiales de excavación. La disposición del material excavado se realizó a medida que avanzaba la obra. Parte de este material fue cargado por la retroexcavadora Case y en ocasiones por el cargador CAT, trasladado y dispuesto por volquetas del municipio en sitios acordados por la administración. Otra parte fue dispuesta en el lote de la alcaldía a un costado la obra, que por petición de la comunidad de sector que solicitaron realizar el relleno con este material sobrante.

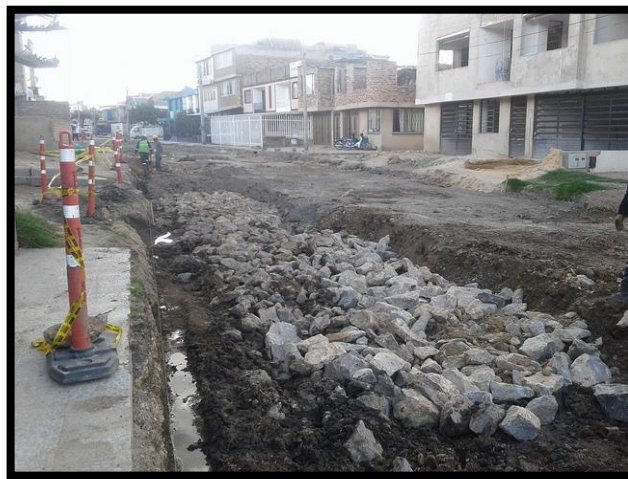
Figura: 32. Zanja para la instalación del dren.

Se excava, se da nivel y se da forma a la zanja donde se ubicara el dren, como se muestra en las evidencias.

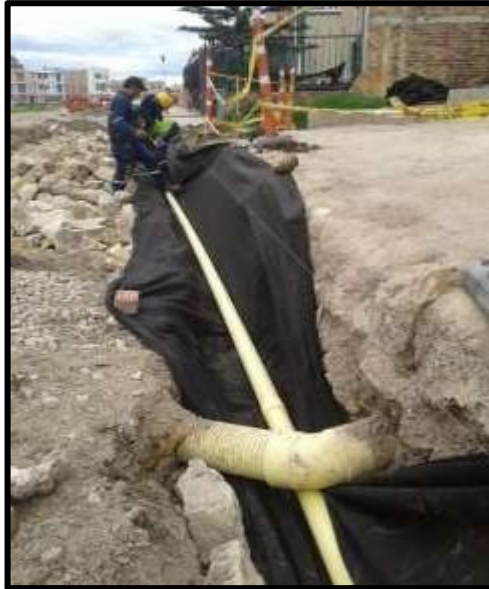
Figura: 33. Instalación del geotextil no tejido y tubería.

Se realiza la adecuación del terreno para la instalación del geotextil no tejido, seguido de la tubería de PVC de 3", se rellena con gravilla y por último se cose el geotextil.

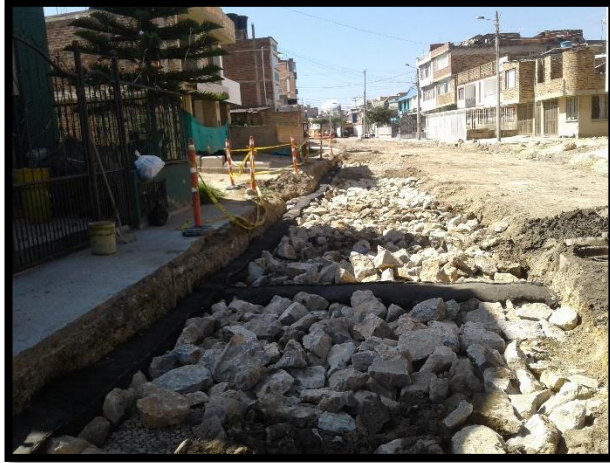
Figura: 35. Instalación de pedraplen.

3.3.6. Suministro e Instalación de Pedraplen: Como se mencionó anteriormente, se presentaron problemas de fallas en el suelo luego de haber compactado la subbase, para esto se excavó a una mayor profundidad, retirando el material arcilloso y empleando pedraplen para dar solución a los fallos.

Finalmente el dren queda listo y posteriormente se adecuo el pedraplen, al ancho del carril que presentaba problemas.

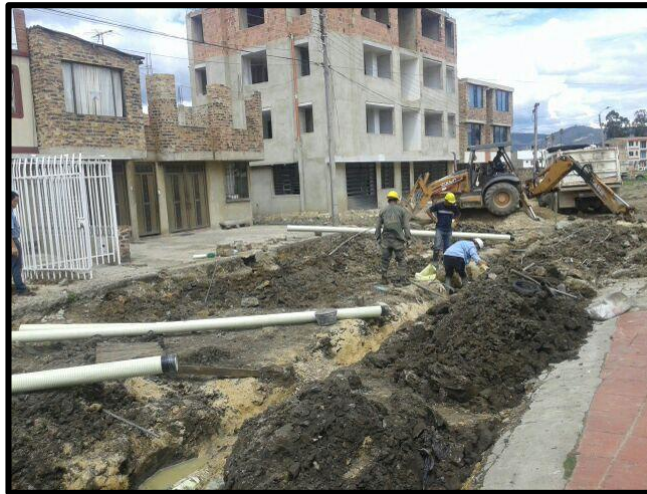
Figura: 36. Instalación de alcantarillado.

3.3.9. Suministro e instalación de tubería de alcantarillado, incluye acometidas y pozo de inspección en el TRAMO 1 por parte del contratista. Se realizaron trabajos para el cambio de tubería de alcantarillado con sus respectivas acometidas en el tramo 1, igualmente se realizó un pozo de inspección por parte del contratista.

Otro trabajo que se desarrolló, fue la instalación de la tubería en novafor para los sumideros que tendrá la vía.

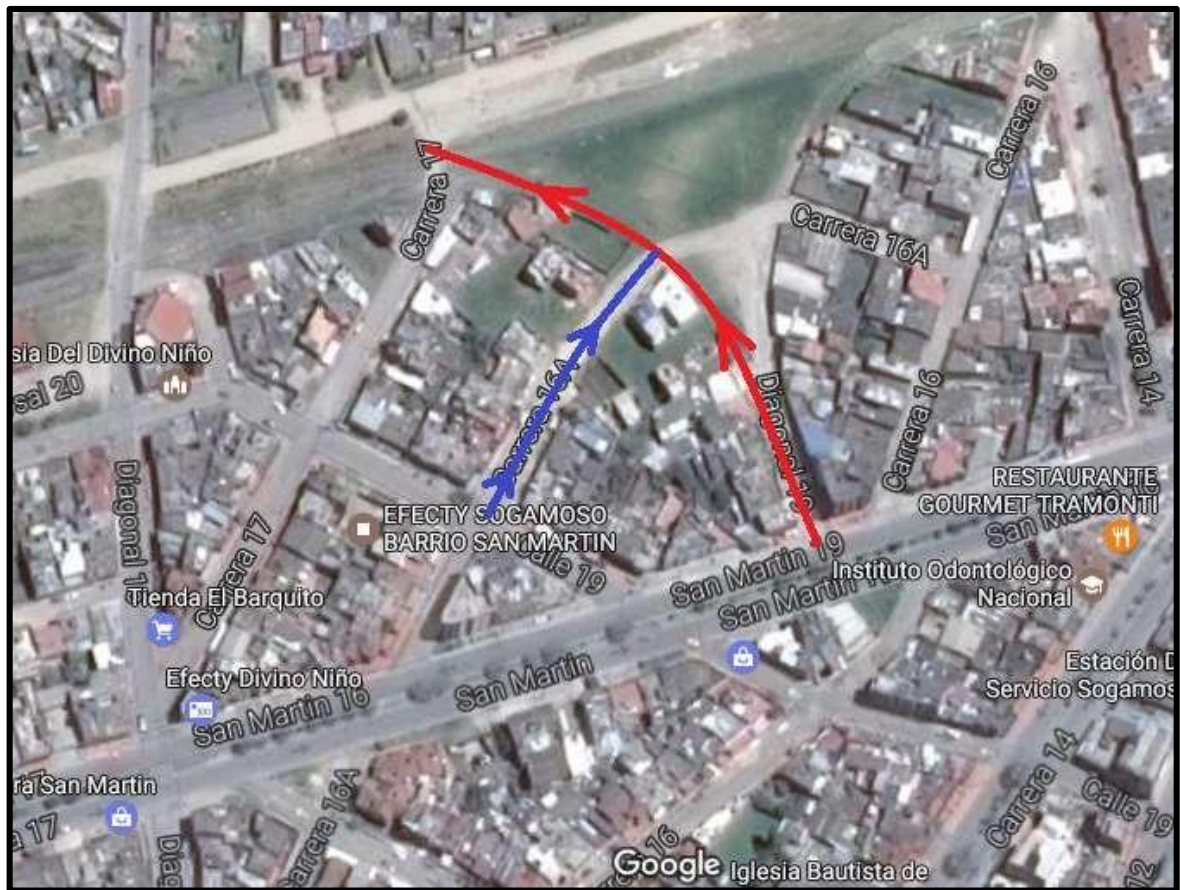
Figura: 48. Localización de las redes de alcantarillado.

Actualmente se presenta un gran problema con el alcantarillado del sector. Por información de comunidad y la revisión técnica se determinó que en épocas de lluvias el alcantarillado colapsa.

El problema es evidente, luego de que el día 20 de Diciembre se presentaran lluvias y la red colapsara. Se quitaron las tapas de los pozos para inspeccionar el problema y fue indiscutible que la red de la carrera 16ª estuviese saturada hasta el pozo de inicio, que es contiguo a la calle 19, como se muestra en las fotos.

El problema aumenta ya que la tubería que va por la Diagonal 19 no ha tenido labores de limpieza actualmente y esta se encuentra tapada, el represamiento en esta tubería y la cota de la tubería de la carrera 16ª que prácticamente es la misma que la de la Diagonal 19, se convierte al problema que anteriormente se había mencionado.
