Evaluación de las condiciones técnicas y socioambientales utilizadas en el abandono de pozos en algunos campos maduros del Valle Medio del Magdalena Santandereano

Trabajo de Grado para Optar al Título de Ingeniero de Petróleos

Universidad Industrial de Santander
Facultad de Ingenierías Físicoquímicas
Escuela de Ingeniería de Petróleos
Ingeniería de Petróleos
Bucaramanga

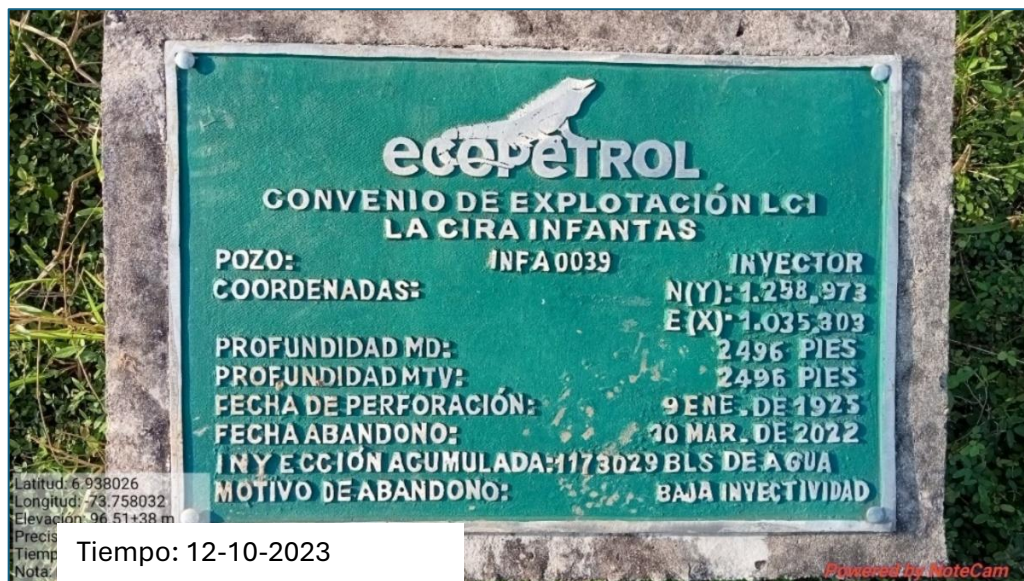
Figura 10

- Pozos con señalización adecuada: aquellos que contaban con placa visible y completa identificación de acuerdo con lo establecido por la normativa, así como se muestra en la Figura 10.

Fotografía tomada en el pozo Infantas 39 tomada por autores.

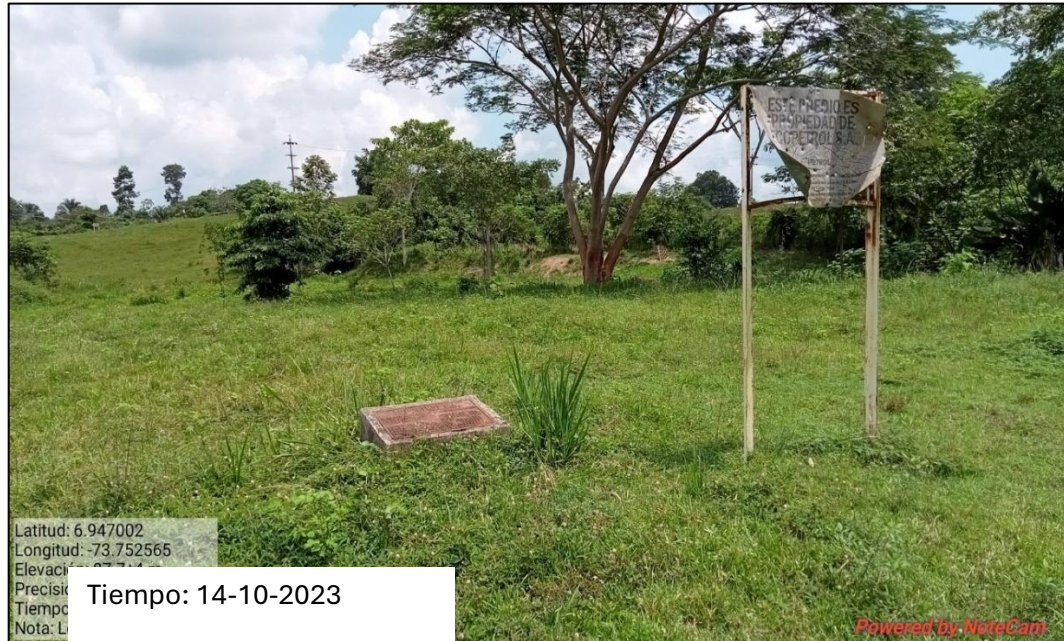
Figura 18

Fotografía tomada en el pozo Infantas 111 tomada por autores.

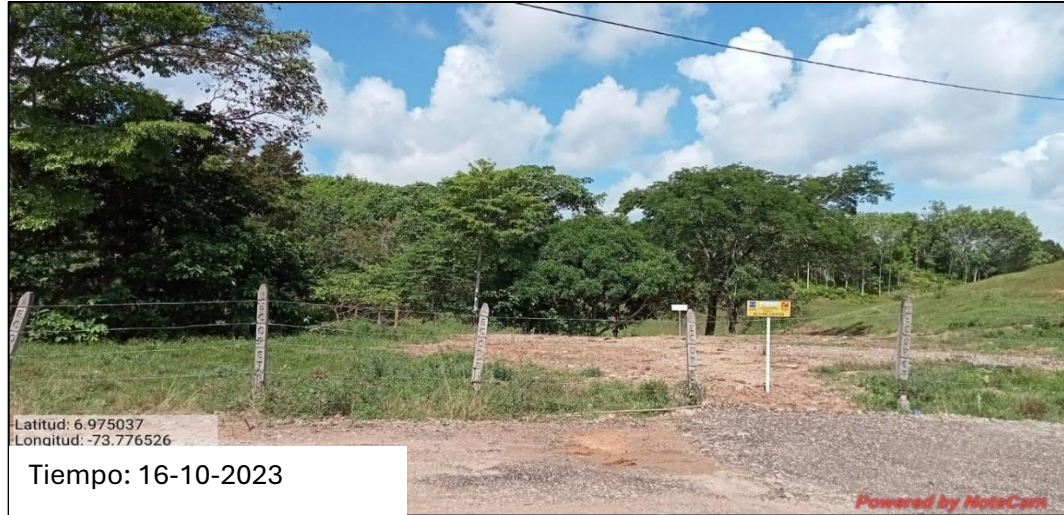
Figura 25

Fotografía tomada en el pozo Cira Infantas 243 tomada por autores.

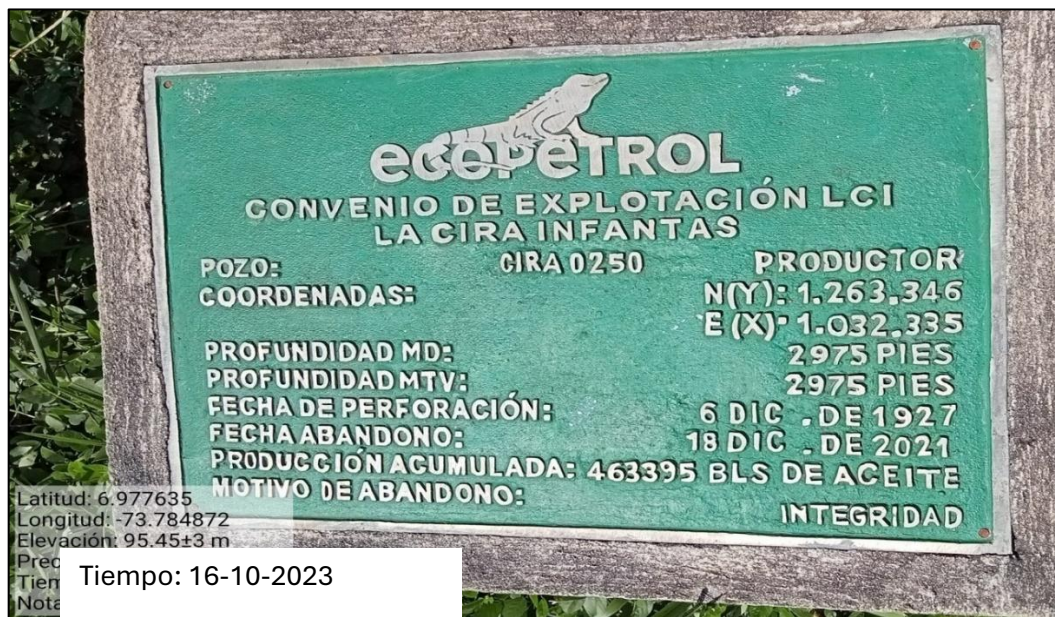
Figura 26

- Contaban con placa de identificación visible (lo que daría indicio de cumplimiento normativo).

Fotografía tomada en el pozo Cira Infantas 250 tomada por autores.

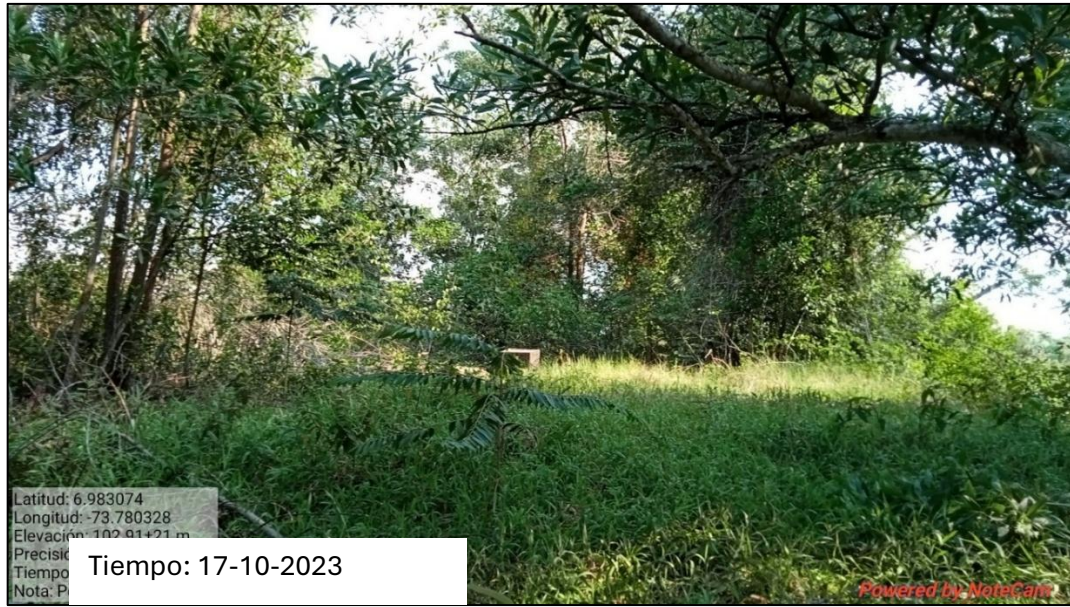
Figura 27

- Presentaban cobertura vegetal homogénea (natural o intervenida).

Fotografía tomada en el pozo Cira Infantas 171 tomada por autores.

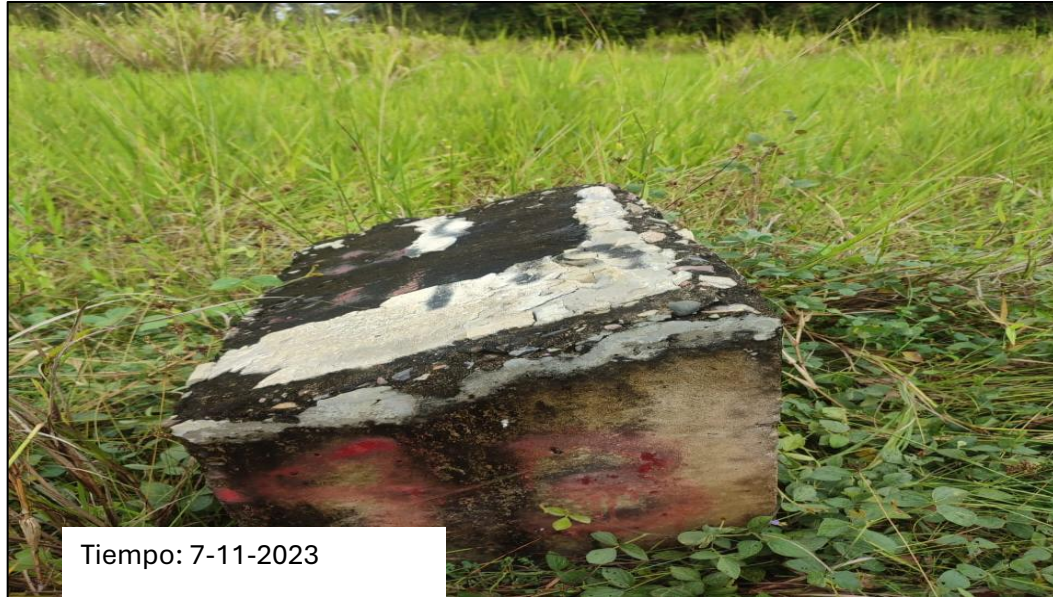
Figura 33

Fotografía tomada en el pozo Suerte 43 tomada por autores.

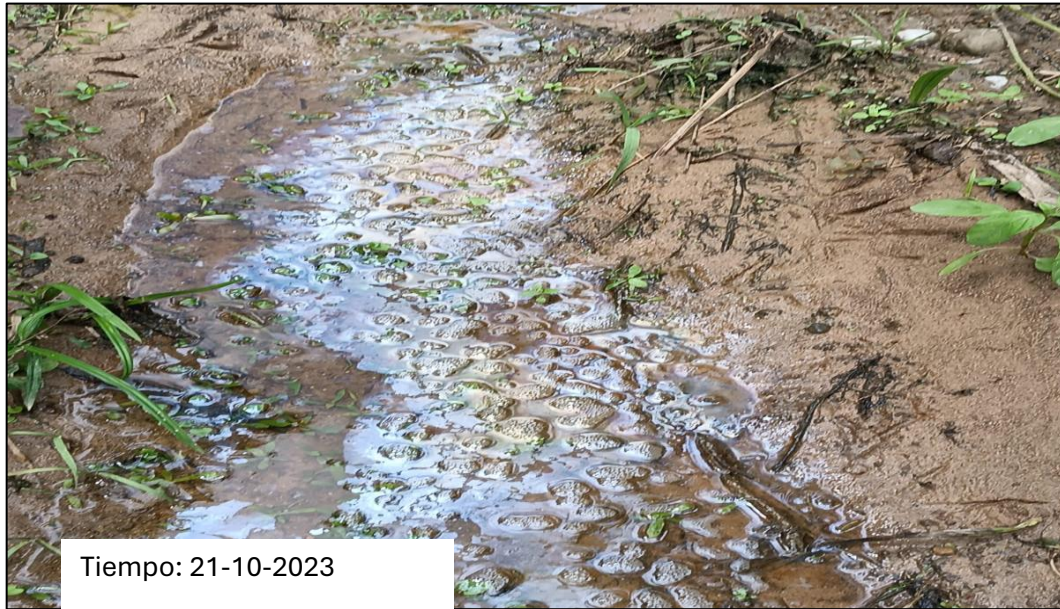
Figura 34

- Pozos con evidencia superficial de riesgos ambientales: aquellos en los que se evidenció al menos 1 de las condiciones mencionadas en la primera categoría.

Fotografía tomada en el pozo Lisama 158 tomada por autores.
