**IDENTIFICACIÓN, DIAGNÓSTICO Y SOLUCIÓN AL PROBLEMA DE LAS
CONEXIONES ERRADAS EN EL SISTEMA DE ALCANTARILLADO
SEPARADO DE LOS MUNICIPIOS DE BUCARAMANGA
FLORIDABLANCA Y GIRÓN**

**UNIVERSIDAD INDUSTRIAL DE SANTANDER
FACULTAD DE CIENCIAS FÍSICO MECÁNICAS
ESCUELA DE INGENIERÍA CIVIL
BUCARAMANGA**

2006

**Trabajo de Grado
en la modalidad de Practica Empresarial
como requisito para optar por el titulo de Ingeniero Civil**

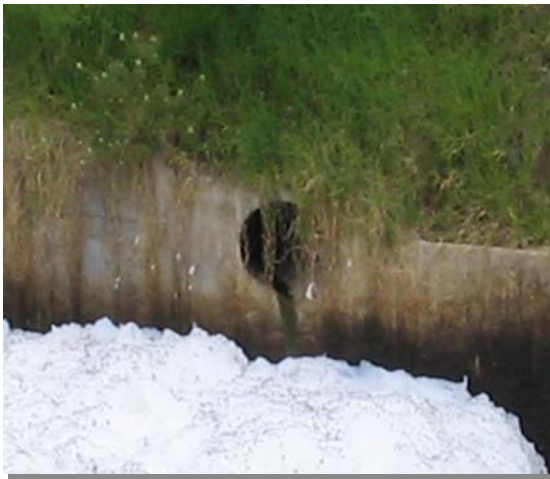
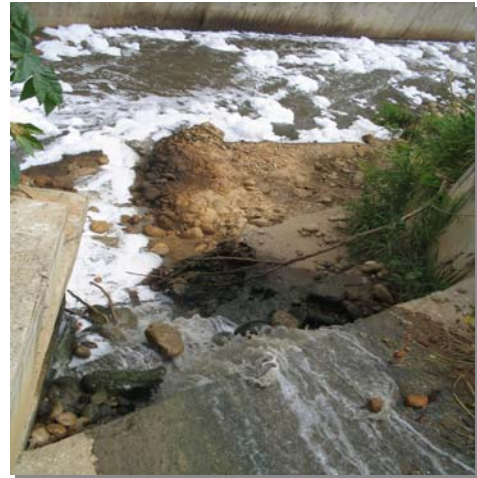
Foto 2. Etapa de Identificación en la quebrada la Iglesia

Aquí se muestran las fotos obtenidas en el proceso de identificación de la contaminación de la quebrada la Iglesia.

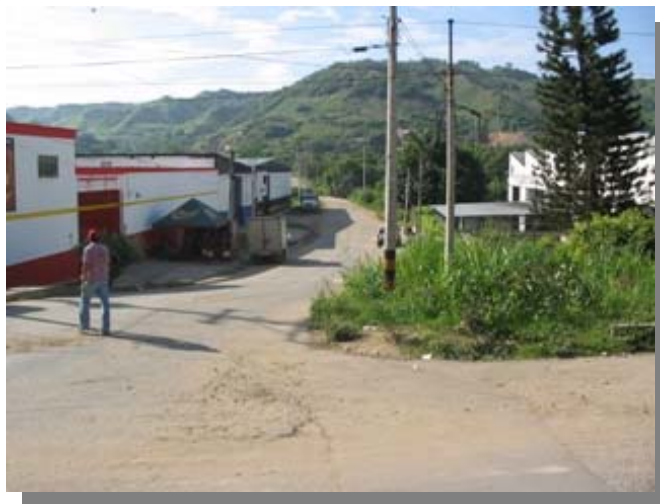
Foto 15. Panorámica entrada al Carrasco

En este sector se encuentran predios en su mayoría con actividad industrial, en esta vía identificada como la Carrera 5 de la zona industrial de Girón existe un alcantarillado pluvial que evacua las aguas colectadas en la autopista y son vertidas a la Quebrada La Iglesia, en las visitas e inspecciones realizadas no se encontró ningún tipo de alcantarillado sanitario, después de las visitas a los diferentes predios se encontró que poseen pozos sépticos para la recolección de las aguas negras.

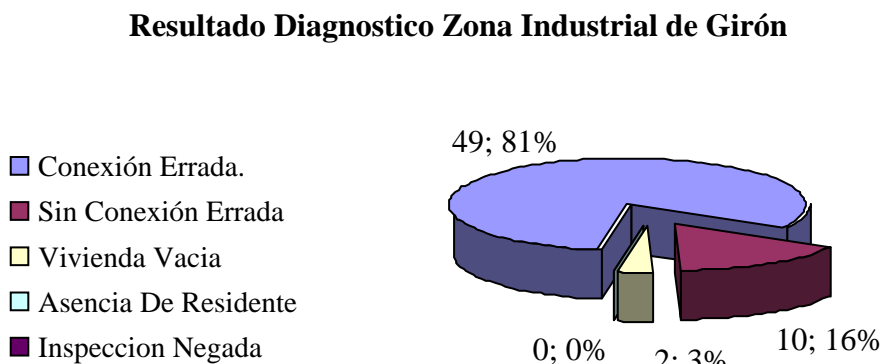
Figura 3. Diagnostico Zona Industrial De Girón.

La figura 3 muestra el estado de las conexiones pertenecientes a los diferentes predios del sector, el alto porcentaje de conexiones erradas que se presenta en este sector es debido a un crecimiento de la industria carente de planificación por parte de las entidades encargadas de dicho control tiempo atrás. Se identificaron predios que no tienen sistema de alcantarillado, como sucede en el sector de la entrada al carrasco en la margen izquierda de La Quebrada La Iglesia, en donde las aguas negras son conducidas directamente a la cañada que conduce los lixiviados provenientes del depósito de basuras El Carrasco a la Quebrada La Iglesia.

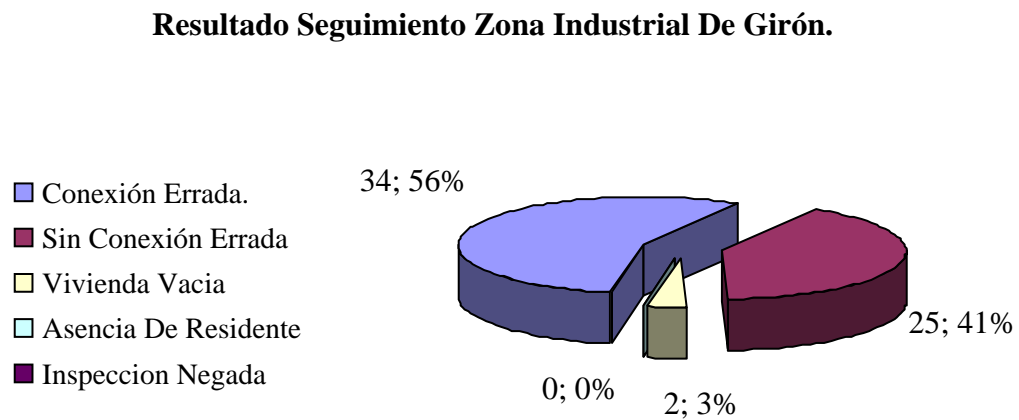
Figura 4. Seguimiento Zona Industrial De Girón.

La figura 4 muestra el porcentaje de conexiones erradas después del seguimiento efectuado, cabe anotar que en 6 predios tienen adecuados para la disposición final de las aguas negras pozos sépticos, estos pozos se consideraron sin conexión errada.

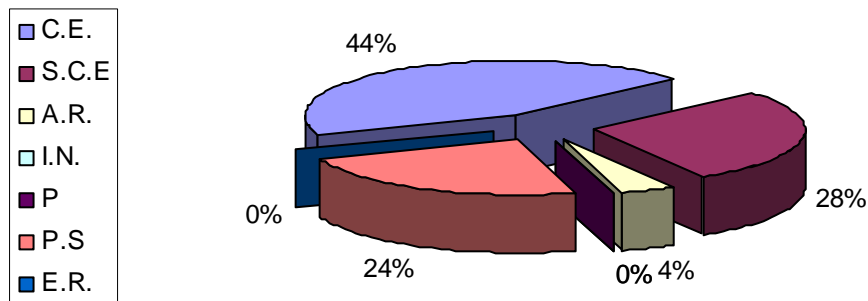
Figura 5. Diagnostico predios zona de entrada al Carrasco.

La figura 5 muestra la relación de los diagnósticos realizados a predios en el 2005 fuera de la zona comprendida entre las carreras 16 y 10 del municipio de Girón en el desarrollo de la práctica industrial, la gran mayoría de estos predios están ubicados en la entrada al deposito de basuras del carrasco y a las orillas de la autopista Girón Bucaramanga hasta el Departamento de Transito y transporte de Bucaramanga.
