**INSPECCIÓN VISUAL PREVENTIVA, ANÁLISIS CONCEPTUAL Y FORMULACIÓN
DE OBRAS DE REMEDIACIÓN AL DERECHO DE VÍA DEL GASODUCTO
GIBRALTAR – BUCARAMANGA DESDE PK60+000 AL PK118+000.**

**UNIVERSIDAD INDUSTRIAL DE SANTANDER
FACULTAD DE INGENIERÍAS FÍSICOMECÁNICAS
ESCUELA DE INGENIERÍA CIVIL
MAESTRÍA EN GEOTECNIA
BUCARAMANGA
2014**

Trabajo de grado para optar el título de Magister en Geotecnia

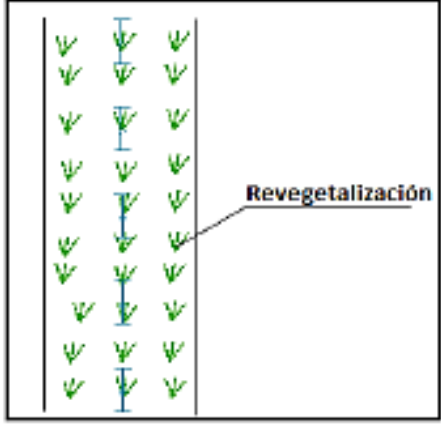
Afloran materiales de la Formación Diamante (CPd), la cual consta de intercalaciones de limolitas rojizas altamente fracturadas y medianamente meteorizadas intercaladas con niveles de areniscas muy resistentes. Sobre estos materiales se reconocen algunos depósitos de ladera o talus, algunos superficiales que contienen bloques de variados tamaños, los cuales se han desprendido de las unidades geológicas superiores; estos depósitos locales se presentan sobre laderas en pendientes medias a altas donde es común el desarrollo de erosión superficial por aguas de escorrentía y movimiento en masas por infiltración de las mismas.

Revegetalización

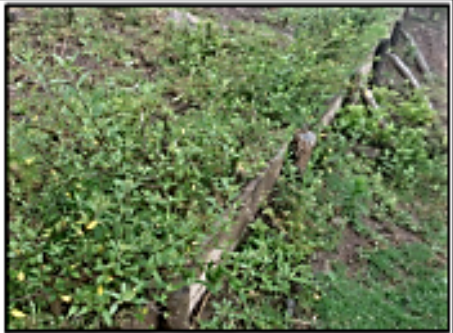
Tabla 13. Sitio critico Pk60+656 al 61+117

GEOLOGÍA LOCAL Este tramo de la línea muestra en superficie un depósito de coluvión constituido por material heterogéneo que incluye bloques de diferentes tamaños, algunos muy grandes, embebidos en una matriz areno gravosa muy húmeda. La pendiente del terreno y la saturación de los suelos, facilita el corrimiento de material.

<p>Solución Propuesta</p>																						
DIAGNOSTICO GEOTÉCNICO Debido al arrastre de material en las lluvias y el crecimiento de maleza, las obras de geotecnia construidas para garantizar la estabilidad del talud se encuentran deterioradas y en mal estado.																									
RECOMENDACIÓN Se recomienda hacer un mantenimiento global de las obras de geotecnia ya construidas para mantenerlas en funcionamiento.																									
TIPO DE AMENAZA PRESENTE Deslizamiento <input type="checkbox"/> Desplazamiento <input type="checkbox"/> Cárcava <input type="checkbox"/> Aguas de Escorrentía <input type="checkbox"/> Erosión <input type="checkbox"/> Fisuras <input type="checkbox"/> Hundimientos <input type="checkbox"/> Reptación <input type="checkbox"/> Grietas <input type="checkbox"/> Afectación al DDV <input checked="" type="checkbox"/>		ESTABILIDAD CONCEPTUAL

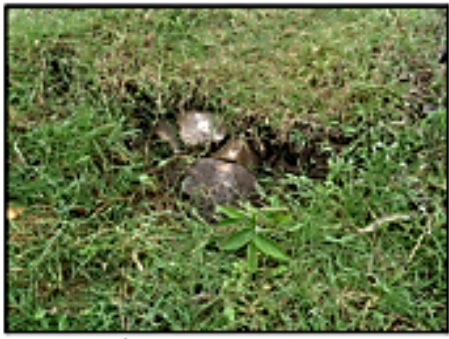
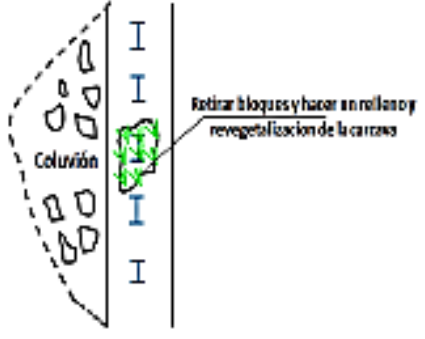
FECHA DE INSPECCIÓN			Departamento: Norte de Santander		
0	7	2013	Municipio: Labateca		
	0	9	Vereda: San Josecito		
DÍA MES AÑO					
Nombre de la Línea: Gibraltar-Bucaramanga					
Recorrido DDV <input checked="" type="checkbox"/>			PK: 61+200

En este sitio infrayacen rocas de la formación Diamante sobre un depósito de gran extensión de tipo ladera o coluvión que presentan grandes bloques de material rocoso resistente con algunas acumulaciones locales que difieren en tamaño. Predomina una matriz areno gravosa donde los bloques embebidos se presentan angulares de menor tamaño que los superficiales

Retirar bloques y hacer un rollazo y revegetalización de la cárcava

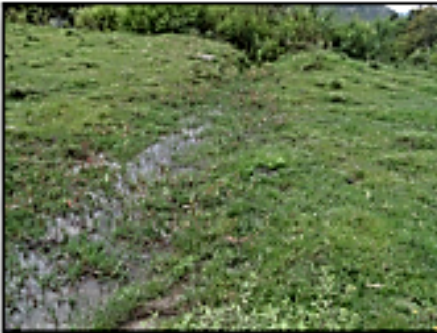
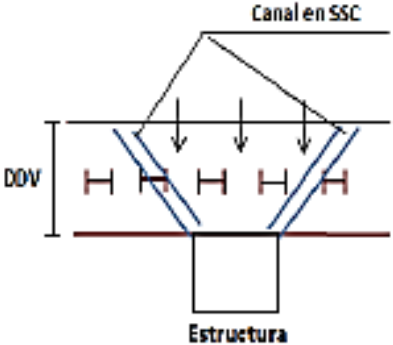
TIPO DE AMENAZA PRESENTE		ESTABILIDAD CONCEPTUAL	
Deslizamiento	<input type="checkbox"/>	AMENAZA	TAMAÑO
Desplazamiento	<input type="checkbox"/>	Muy Alta	<input type="checkbox"/>
Cárcava	<input type="checkbox"/>	Alta	<input type="checkbox"/>
Aguas de Escorrentía	<input checked="" type="checkbox"/>	Media	<input checked="" type="checkbox"/>
Erosión	<input type="checkbox"/>	Baja	<input type="checkbox"/>
Fisuras	<input type="checkbox"/>		
Hundimientos	<input type="checkbox"/>		
Reptación	<input type="checkbox"/>		
Grietas	<input type="checkbox"/>		
Afectación al DDV	<input checked="" type="checkbox"/>

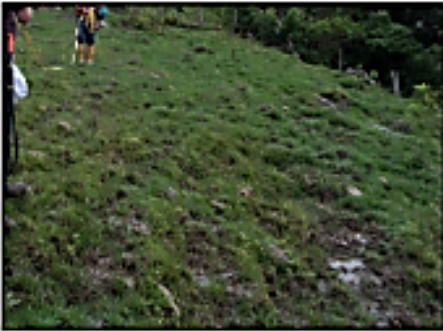
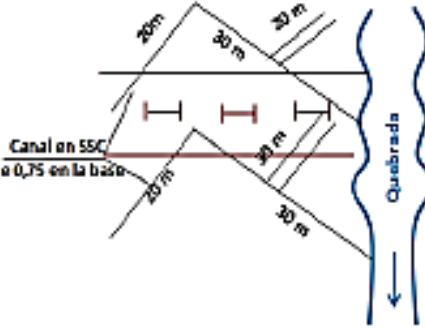
FECHA DE INSPECCIÓN			Departamento: Norte de Santander		
0	7	2013	Municipio: Labateca		
	0	9	Vereda: San Josecito		
DÍA	MES	AÑO			
Nombre de la Línea: Gibraltar-Bucaramanga					
Recorrido DDV <input checked="" type="checkbox"/>			PK: 61+620

AMENAZA	TAMAÑO
Muy Alta <input type="checkbox"/>	Grande <input type="checkbox"/>
Alta <input type="checkbox"/>	Mediano <input type="checkbox"/>
Media <input checked="" type="checkbox"/>	Pequeño <input checked="" type="checkbox"/>
Baja <input type="checkbox"/>

Se recomiendan un sistema de canales que drenen el sector y no permitan que el agua se siga infiltrando por lo tanto se harían tres canales en SSC dos con una longitud de 50 metros y de una sección de 0.75 en la base (Ver especificación Canal en SSC Tipo IA de 0.75 en la base) y dos afluentes de 20 y 30 metros respectivamente de una sección más pequeña es decir 0.5 en la base (Ver esquema

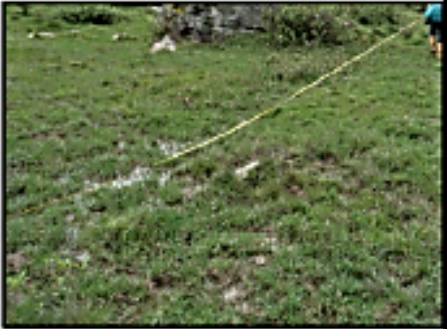
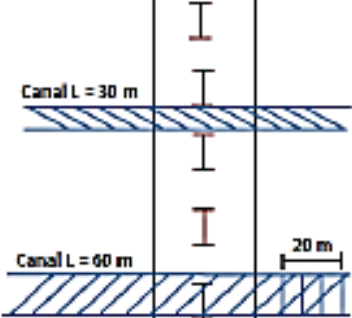
FECHA DE INSPECCIÓN			Departamento: Norte de Santander		
0	7	2013	Municipio: Labateca		
	0	9	Vereda: San Josecito		
DÍA		MES	AÑO		
Nombre de la Línea: Gibraltar-Bucaramanga					
Recorrido DDV <input checked="" type="checkbox"/>			PK: 61+824

Concentración de aguas de escorrentía sobre el DDV.

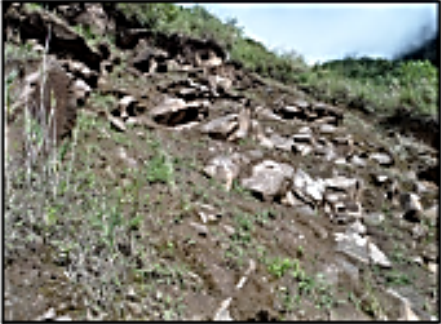
Las rocas aflorantes en este sitio corresponden a areniscas muy fracturadas de la Formación Diamante, las cuales se encuentran desarrollando desprendimiento de material por sus planos de debilidad; la pendiente del talud sobre estos planos facilita el flujo de detritos.

TIPO DE AMENAZA PRESENTE		ESTABILIDAD CONCEPTUAL	
Deslizamiento	<input type="checkbox"/>	AMENAZA	TAMAÑO
Desplazamiento	<input type="checkbox"/>		
Cárcava	<input type="checkbox"/>	Muy Alta	<input type="checkbox"/>
Aguas de Escorrentía	<input type="checkbox"/>	Alta	<input type="checkbox"/>
Erosión	<input checked="" type="checkbox"/>	Media	<input checked="" type="checkbox"/>
Fisuras	<input type="checkbox"/>	Baja	<input type="checkbox"/>
Hundimientos	<input type="checkbox"/>		
Reptación	<input type="checkbox"/>		
Grietas	<input type="checkbox"/>		
Afectación al DDV	<input checked="" type="checkbox"/>

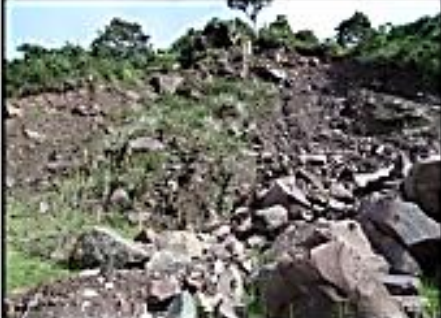
FECHA DE INSPECCIÓN			Departamento: Norte de Santander		
0	7	2013	Municipio: Labateca		
DÍA		MES	AÑO		
Vereda: San Josecito			Vereda: San Josecito		
Nombre de la Línea: Gibraltar-Bucaramanga					
Recorrido DDV <input checked="" type="checkbox"/>			PK: 62+980

Se puede observar un deslizamiento sobre el derecho de vía con desprendimientos de suelos residuales. Se identificaron tres corrientes de agua que están saturando el talud y facilita el proceso de deslizamiento.

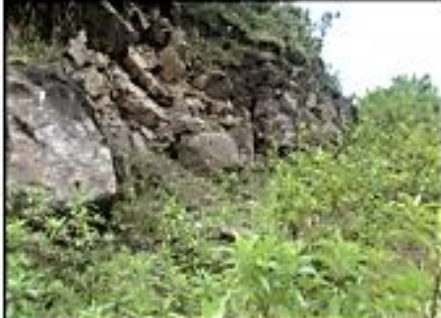
Los materiales presentes en este sitio corresponden a rocas metamórficas masivas altamente fracturadas las cuales se muestran lateralmente niveles altamente meteorizados. Se observa desprendimiento de grandes bloques sobre los planos de debilidad generados por el tipo de metamorfismo y la actividad tectónica regional que ha sufrido la zona.

Se evidenció flujo de detritos a causa de que la roca "in situ" la cual está altamente fracturada y meteorizada. También se evidencia desprendimiento de bloques.

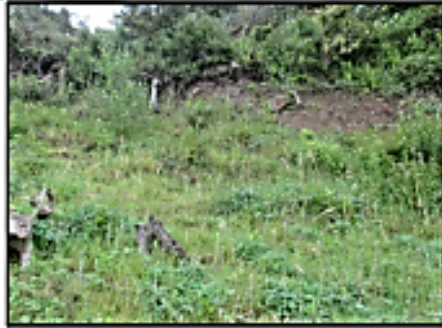
En el sitio se pueden observar características típicas de pequeños movimientos de reptación: cercas inclinadas y arboles con curvaturas en la parte de atrás y montículos de vegetación. Sobre la margen izquierda se puede observar el talud debido al corte para la construcción del gasoducto.

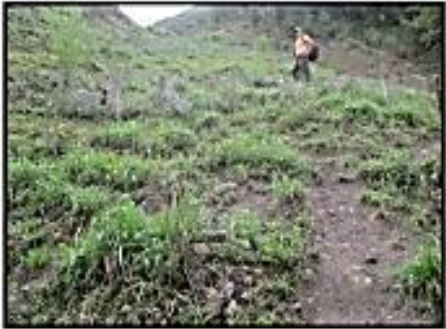
FECHA DE INSPECCIÓN			Departamento: Norte de Santander		
1	0	2013	Municipio: Labateca		
DÍA		MES	AÑO		
Vereda: Tane			Vereda: Tane		
Nombre de la Línea: Gibraltar-Bucaramanga					
Recorrido DDV <input checked="" type="checkbox"/>			PK: 70+450

Se hace reconocimiento de obras de geotecnia deterioradas por el tiempo. Se evidencias pequeños surcos de erosión por escorrentía superficial..

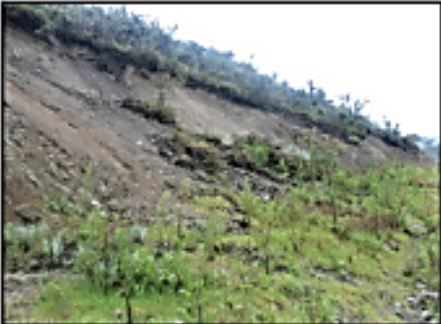
En este sitio se reconocen materiales que constituyen suelos residuales del Neis de Bucaramanga; se observa la roca altamente meteorizada y fracturada que presenta un carácter fácilmente erosionable sobre las pendientes medias a altas de los taludes afectados

Se identificó una corona de erosión con pequeños fragmentos de roca, debido a la ausencia de vegetación y el corte hecho para la construcción del gasoducto.

Se recomienda la construcción de trinchos T8 de una longitud igual a 15 metros, junto a la revegetalización de la zona afectada por los procesos erosivos.

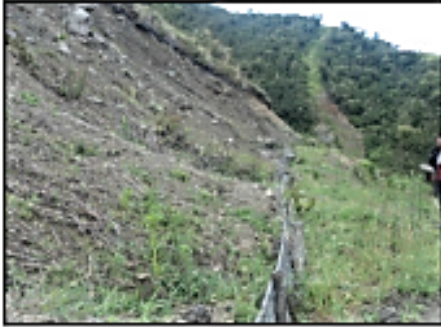
GEOLOGÍA LOCAL
 En este sitio afloran rocas metamórficas del Neis de Bucaramanga, con un alto grado de fracturamiento y cuyos planos de debilidad en sentido de la pendiente del terreno, favorecen la caída de boques y fragmentos sobre la zona de la línea. El carácter de los materiales y el patrón de fracturamiento constituyen las principales causas del movimiento de material en esta zona intervenida antropogénicamente.

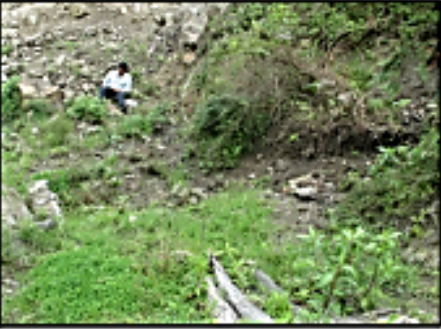
Afloramientos de rocas metamórficas del Neis de B/manga, con alto grado de fracturamiento y meteorización que se evidencia por la composición y estructura de los constituyentes. Presenta planos de debilidad en varias direcciones mostrando desprendimiento de bloques angulares de diferente tamaño sobre estos taludes intervenidos para la realización de las obras. El material más fino localizado sobre la superficie de las laderas empinadas presenta alto grado de susceptibilidad a seguir deslizando por efectos del agua de escorrentía, el cual es favorecido por el grado de pendiente.

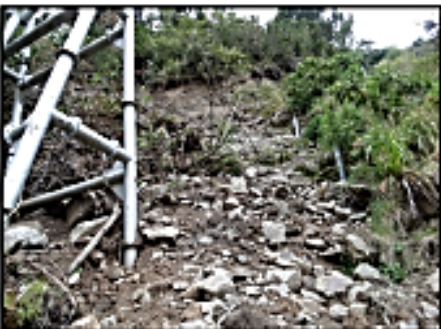
Tabla 34. Sitio critico Pk77+860

GEOLOGÍA LOCAL En este sitio se reconocen suelos residuales de la unidad Neis de Bucaramanga que corresponden a suelos granulares. Se observa desarrollo de fenómenos erosivos		  <p>Solución Propuesta</p>																		
DIAGNOSTICO GEOTÉCNICO corresponde al sitio donde el Gasoducto cruza una depresión de una quebrada de altura importante. Se identificaron lo siguientes problemas geotécnicos: Erosión superficial y desprendimiento de bloques de tamaño medio en dirección a la torre del cruce aéreo de gasoducto. Talud de gran pendiente. Colmatación del trincho metálico existente, debido a los bloques desprendidos de la parte alta del talud.																				
RECOMENDACIÓN Construir cuatro filas de trinchos metálicos tipo "T9" de 10, 12, 12 y 6 metros de longitud. Estos trinchos permiten evitar que los caídos se dirijan hacia el ducto y controlar el avance del deslizamiento. Recoger los bloques sueltos a medida que se van construyendo los trinchos de arriba hacia abajo y colocarlos atrás de estos dentro de bolsas de geomallas tipo BX-100 o similar. Las bolsas son de																				
TIPO DE AMENAZA PRESENTE Deslizamiento <input checked="" type="checkbox"/> Desplazamiento <input type="checkbox"/> Cárcava <input type="checkbox"/> Aguas de Escorrentía <input type="checkbox"/> Erosión <input checked="" type="checkbox"/> Fisuras <input type="checkbox"/> Hundimientos <input type="checkbox"/> Reptación <input type="checkbox"/> Grietas <input type="checkbox"/> Afectación al DDV <input type="checkbox"/>		ESTABILIDAD CONCEPTUAL

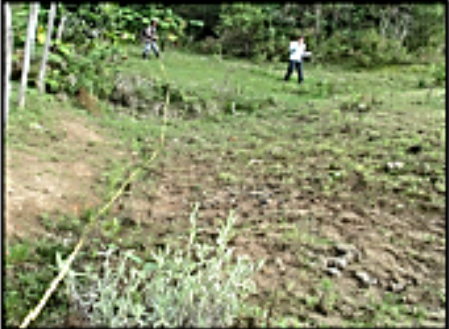
Se observa un pequeño escarpe de deslizamiento debido al estado de saturación del suelo. Adicionalmente, concentración de aguas de escorrentía superficial.

Se recomienda darle un manejo a las aguas acumuladas sobre el DDV mediante la construcción de un canal en SSC tipo 1A de 0.5 metros en la base.

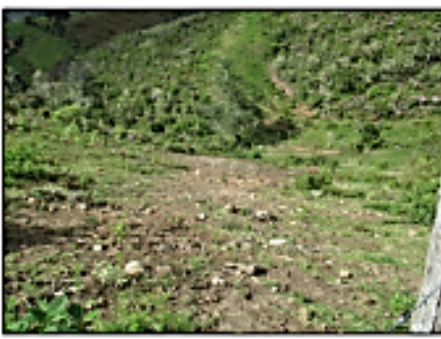
Se observa un derecho de vía sin vegetación que facilita la erosión por aguas de escorrentía superficial.

Se recomienda la revegetalización para evitar procesos erosivos.

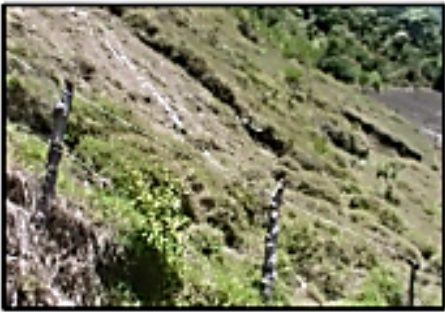
FECHA DE INSPECCIÓN			Departamento: Norte de Santander		
1	2	0	9	2013	Municipio: Chitagá
DÍA			MES		AÑO
Vereda: Carrillo			Vereda: Carrillo		
Nombre de la Línea: Gibraltar-Bucaramanga					
Recorrido DDV <input checked="" type="checkbox"/>			PK: 81+350

Se observan dos coronas de deslizamiento con arrastre de material fino y pequeños fenómenos de reptación por los montículos de vegetación rastrera existente. Se identifica una corona bastante pronunciada que permite la infiltración de aguas lluvia y puede llevar a un estado de saturación y formación de un deslizamiento más grande.

Se recomienda dar un manejo de aguas mediante un sistema de Trinchos T3 de longitud = 60 m y cortacorrientes C2 distribuidos en tres filas de 15 metros, para evitar que la escorrentía superficial se infiltre y ocasione más adelante un deslizamiento

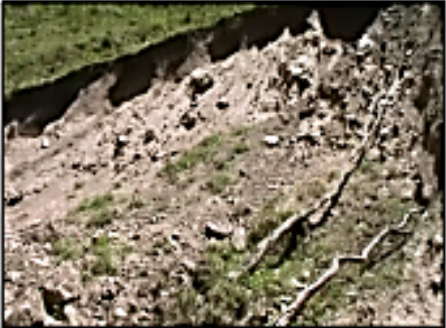
Se identificó una corona de deslizamiento debido al efecto de la erosión con surcos por escorrentía superficial. Se identifica que el talud fue generado en la construcción del gasoducto y quedo expuesto a fenómenos erosivos.

Construcción de una estructura de contención compuesta por un muro de gaviones de 2.0 metros de altura y de 15 metros de longitud, adicionalmente se plantea un sistema de revegetalización y la conformación de 300 m2.

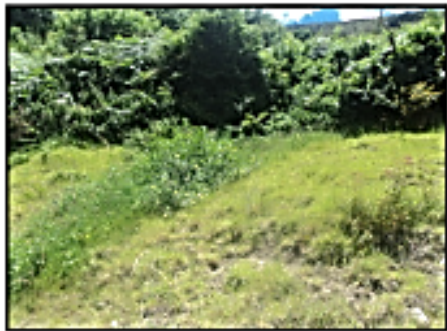
Se identificó una corriente de agua efímera sobre el DDV que se debe canalizar para controlar la infiltración y posterior afectación del ducto.

Se recomienda drenar la zona del derecho de vía con un canal en SSC tipo IIA de 0.50 metros en la base de longitud igual a 16 metros y entregar las aguas sobre una corriente natural en una parte más baja.

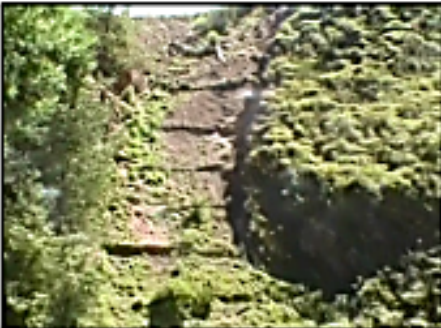
Se evidencia un talud de alta pendiente, expuesto y levemente erosionado.

Construir filas intermedias de trinchos T3 Aprox 15 metros lineales debido a la alta pendiente y realizar una revegetalización general de un sitio con el fin de evitar procesos erosivos

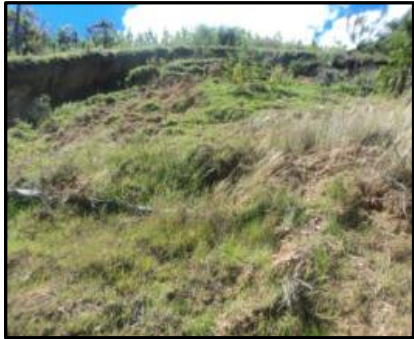
Se evidenció una corona de deslizamiento sobre un material totalmente saturado debido al afloramiento de agua subterránea. Se observa que los trinchos T3 están fallados y el manejo de aguas en este sitio requiere complementarlo. El detonante del problema en este sitio es el manejo de aguas subterráneas que afloran y están causando el escurrimiento del talud.

Se recomienda la construcción de un filtro trapezoidal de L=30 metros que entregue a un canal en SSC tipo IIA debido a la alta pendiente de 0.75 m en la base apoyados por dos filas de cortacorrientes C2 de 20 metros. Se recomienda la construcción de aproximadamente 60 metros lineales de trinchos T3 y una estructura de contención en pilotes metálicos con una

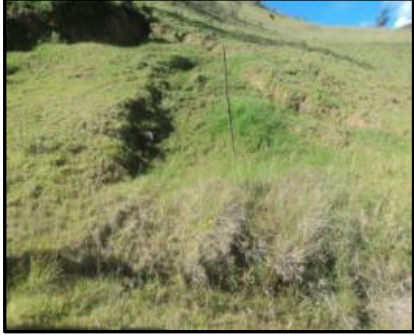
Se presentan suelos residuales del Neis de Bucaramanga, los cuales presentan algunos problemas de estabilidad evidenciados por cicatrices de deslizamientos desarrollando geoformas irregulares en escalones. Este sitio se encuentra en una zona muy cercana al contacto fallado con la Formación Cretácea Capacho de origen sedimentario.

Se evidencia la corona de un antiguo deslizamiento y buena vegetación sobre el DDV.

Se recomienda la construcción de un filtro trapezoidal de L=30 metros que entregue a un canal en Se recomienda la construcción de una estructura de contención para confinar el suelo sobre la vía. Adicionalmente un canal en SSC tipo IA de 0.5 m en la base en la cara interna del muro para conducir las aguas de este punto a la cuneta de la vía.

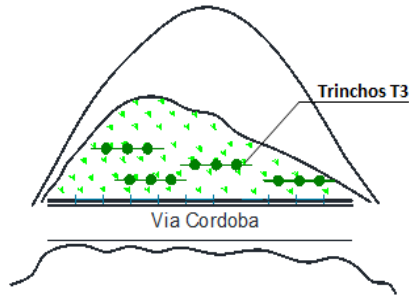
GEOLOGÍA LOCAL <p>Este sitio muestra materiales de la unidad Ortoneis, suelos residuales y roca altamente meteorizada. La zona se caracteriza por sufrir intenso fallamiento sobre la cual se incrementa la susceptibilidad a presentarse este tipo de fenómenos debido al carácter de las rocas afectadas, por efectos de saturación e inestabilidad de los suelos más superficiales.</p>

DIAGNOSTICO GEOTÉCNICO
 Se observa una cárcava de deslizamiento con una grada de aproximadamente 50 cm que está empezando a ser cubierta por vegetación nativa. La morfología del sitio nos muestra que la superficie de falla es superficial y la problemática es generada por las aguas lluvias que están marcando surcos de flujo

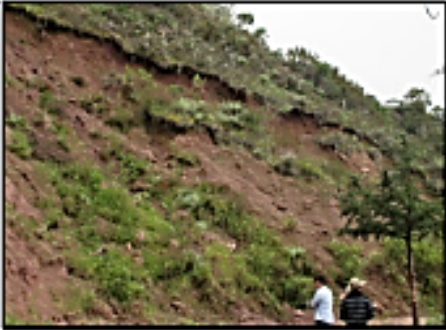
GEOLOGÍA LOCAL
 Se reconocen suelos residuales superficiales de la unidad Ortoneis (pDo) de composición cuarzomonzonítica, se encuentran saturados y han desarrollado deslizamientos sobre las laderas en pendientes altas mostrando coronas sobre el terreno donde se observa el material hasta aproximadamente 1.5 metros de espesor del material desprendido y deslizado; están involucrados materiales finos resultado de la alteración y meteorización de la roca y algunos fragmentos rocosos más resistentes.

DIAGNOSTICO GEOTÉCNICO
 Se observa una corona de deslizamiento con un escarpe primario de aproximadamente 60 o 70 centímetros de altura. Dada la morfología del deslizamiento se prevé que la superficie de falla es poco profunda y que fue ocasionada por la infiltración de aguas lluvias en el corte realizado para el trazado de la vía.

RECOMENDACIÓN
 Construir un canal en SSC tipo IIA de 0.5 metros en la base que entregue las aguas a una cuneta en concreto simple y de allí llevarlas a las alcantarillas de la vía, construir una estructura de contención compuesta por un muro en gaviones de H=2mts y L=60mts. Adicional a esto se plantea la construcción de unos trinchos T3 sobre el deslizamiento, reconformar y revegetalizar para evitar posibles procesos de erosión a futuro.

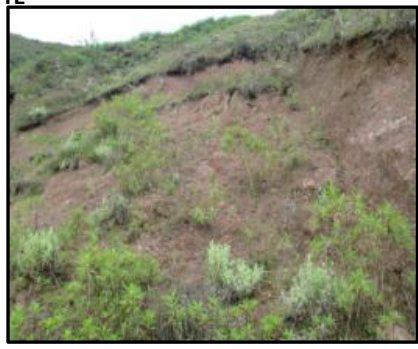
Debido a la construcción de la vía se originó deslizamiento superficial que generó una cárcava marcada por el estado de saturación de los suelos durante las épocas de lluvia

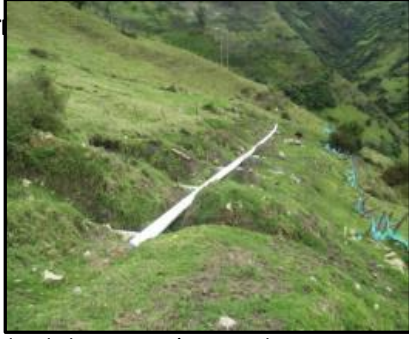
GEOLOGÍA LOCAL
 Se presentan suelos residuales y rocas muy meteorizadas de la Formación Rosa Blanca. Esta unidad geológica se encuentra aflorando en la zona en una franja delgada limitada por la Falla Angosturas y muy cerca de una falla aproximadamente paralela a la anterior, mostrando contactos fallados en el sector al poner esta unidad cretácica con la Formación Girón del Jurásico y rocas sedimentarias del cretácico con el Ortoneis del precámbrico. El carácter de estas rocas afectadas por tectonismo muestra susceptibilidad a movimientos en masa por la posible presencia de grandes discontinuidades en el terreno generando inestabilidad sobre los materiales. Se reconoce en este sector un deslizamiento y corrimiento activo de gran

DIAGNOSTICO GEOTÉCNICO
 Corresponde a un deposito coluvial de gran extensión y longitud, el cual atraviesa el DDV y reposa sobre una ladera de pendiente fuerte. El sitio presenta algunas cárcavas de erosión las cuales pueden desarrollar deslizamientos. El ducto se encuentra en superficie pero en nuestro criterio el tramo destapado tiene longitud corta y se requiere aumentar a cada lado para evitar restricciones y posibles fallas mecánicas.

<p>Grietas de Tension</p> <p>Aliviar Ducto al menos 15 mts a cada lado</p> <p>T3 existentes</p>
Deslizamiento	<input checked="" type="checkbox"/>	AMENAZA		
Desplazamiento	<input type="checkbox"/>	Muy Alta	<input checked="" type="checkbox"/>	
Cárcava	<input checked="" type="checkbox"/>	Alta	<input type="checkbox"/>	
Aguas de Escorrentía	<input type="checkbox"/>	Media	<input type="checkbox"/>	
Erosión	<input checked="" type="checkbox"/>	Baja	<input type="checkbox"/>	
Fisuras	<input checked="" type="checkbox"/>			
Hundimientos	<input type="checkbox"/>			
Reptación	<input type="checkbox"/>			
Grietas	<input checked="" type="checkbox"/>			
Afectación al DDV	<input checked="" type="checkbox"/>

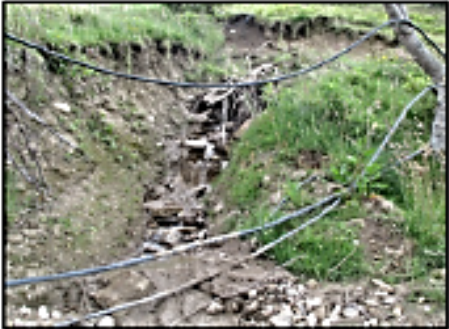
FECHA DE INSPECCIÓN			Departamento: Norte de Santander		
1	2	0	9	2013	Municipio: Chitagá
DÍA	MES	AÑO			Vereda: Carrillo
Nombre de la Línea: Gibraltar-Bucaramanga					
Recorrido DDV			<input checked="" type="checkbox"/>	PK:	16+500

Se observa un deslizamiento debido a la entrega de una escorrentía superficial directamente sobre el talud. El suelo está totalmente saturado y fallado. Actualmente recogen las aguas con una manguera pero se están entregando en un punto más bajo del DDV, el cual puede agravar el problema.

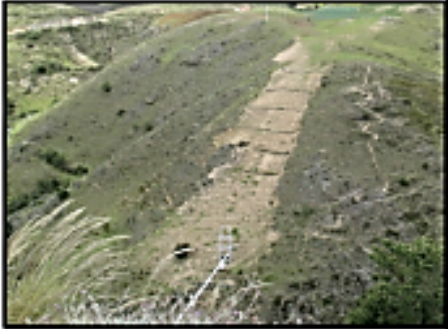
Los materiales litológicos presentes en esta zona son rocas fracturadas y niveles de suelos residuales de la unidad Cuarzomonzonita Santa Bárbara. Los afloramientos de roca se observan mejor hacia la zona encañonada de las quebradas de la zona, mientras los suelos residuales y material altamente meteorizado se presentan sobre laderas y lomos denudacionales en pendientes medias.

Se evidencia el DDV sin vegetación facilitando procesos erosivos

Se recomienda realizar una revegetalización con el fin de mitigar procesos erosivos.
