**Diagnóstico de la avenida circunvalar entre la calle 49 y la transversal 29 del municipio de
Barrancabermeja empleando la metodología de auditoria de seguridad vial**

Trabajo presentado como requisito para optar al título de Ingeniero Civil

Universidad Industrial De Santander

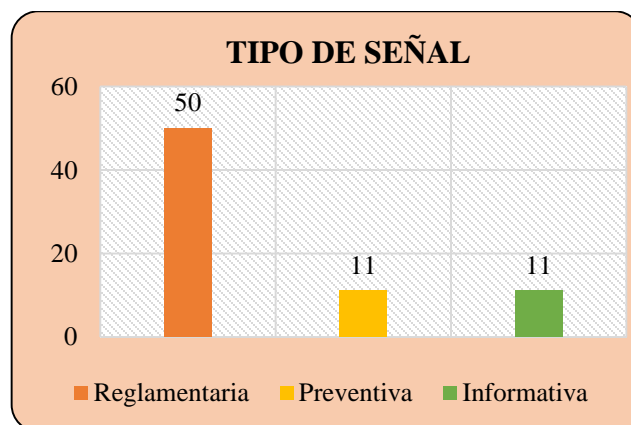
Figura 14. Número de señales verticales encontradas

En los 3,16 kilómetros de vía se encontraron 72 señales de tránsito, de las cuales 11 corresponden a señales preventivas, 50 reglamentarias y 11 informativas, como se detalla en la Figura 14. Es decir, un 15,3 % de señales preventivas, 69,4 % de reglamentarias, y 15,4% informativas respectivamente como se muestra en la Figura 15. Cabe anotar que los tableros de todas las señales cumplen con las dimensiones establecidas en el Manual de Señalización del Ministerio de Transporte.

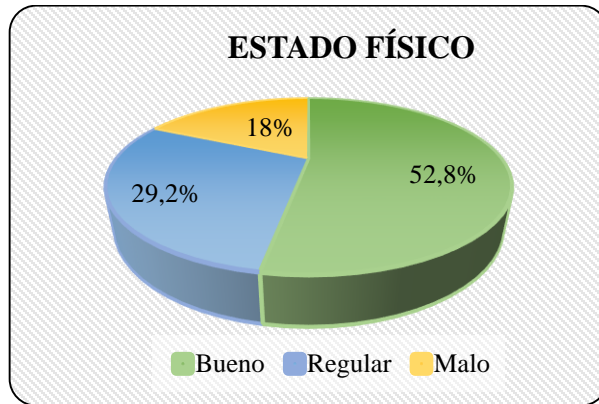
Figura 17. Porcentaje del estado físico de la señalización vertical

De las 72 señales de tránsito presentes en el tramo, 38 se encuentran en buen estado, 21 en regular estado y 13 en mal estado, como se detalla en la Figura 16. Es decir, un 52,8% se encuentra en un correcto estado, un 29,2% y 18% en regular y mal estado respectivamente como se muestra en la Figura 17.

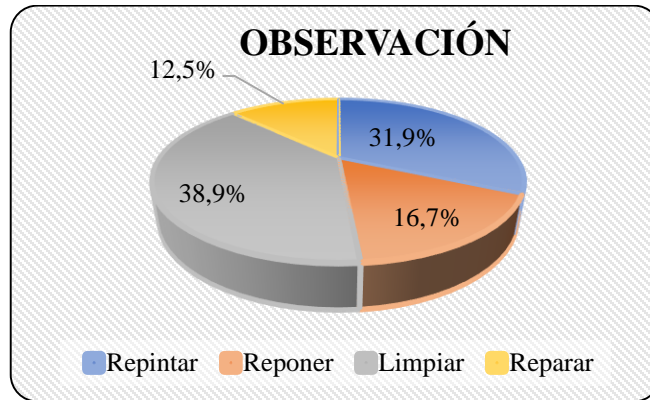
Figura 19. Porcentaje de observaciones de las señalizaciones verticales

Es decir, un 31,9% requiere ser repintada, 16,7% ser reemplazadas, 12,5% necesitan reparación y un 38,9% precisan de limpieza como se muestra en la figura 19.

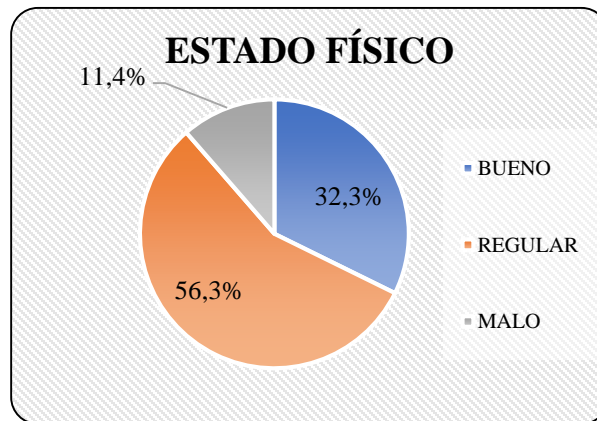
Figura 24. Porcentaje del estado físico del pavimento

Dentro del diagnóstico realizado se encontró que 1,02 Kilómetros del tramo se encuentra en buen estado, 1,78 Kilómetros presenta un regular estado, y los 360 metros restantes se encuentran en mal estado. Como se aprecia en la figura 23. Es decir, un 32,3% se encuentra en buen estado, 56,3% presenta un regular estado y solo el 11,4% se encuentra en un mal estado. Como se aprecia en la figura 24.

Se recomienda realizar labores de mantenimiento a la carpeta asfáltica como reparcho y sellamiento de grietas y fisuras con emulsión asfáltica o similar para evitar las filtraciones de agua a las capas inferiores del pavimento.
