**EVALUACION DE LAS OBRAS DE PROTECCION GEOTÉCNICA  
CONSTRUIDAS POR LA CDMB Y DIAGNOSTICO GENERAL DE LOS  
TALUDES EN LA ZONA ENTRE LOS BARRIOS DE SAN GERARDO Y  
COLOMBIA**

**UNIVERSIDAD INDUSTRIAL DE SANTANDER  
FACULTAD DE INGENIERÍAS FISICOMECÁNICAS  
ESCUELA DE INGENIERIA CIVIL  
BUCARAMANGA  
2007**

**Trabajo de Grado realizado en la modalidad de tesis de grado Como  
Requisito para Optar por el Título de Ingeniero Civil**

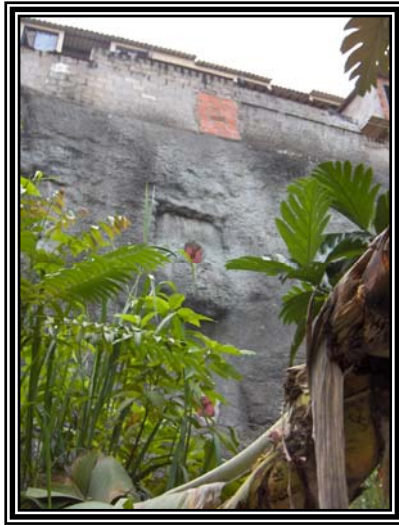
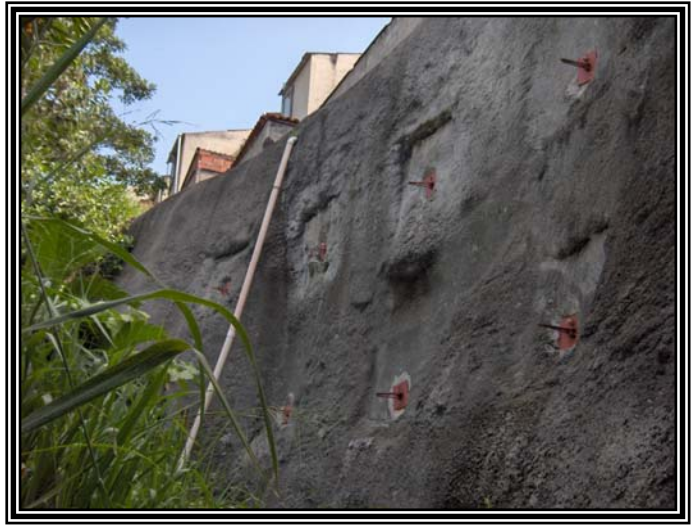
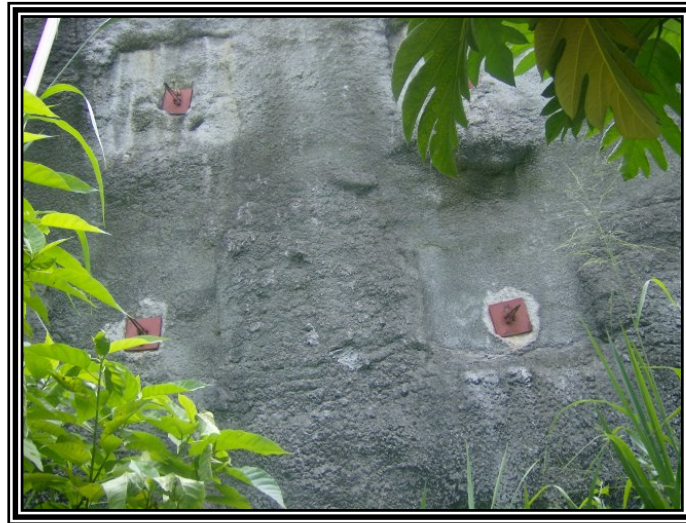
**Fotografía: 1, 2, 3**

1. Presenta Zanja de coronacion, Desagüe por tubería.			
2. 15 Anclajes aproximadamente cada 2.7 m Horizontales y cada 3 m verticales. En buen estado.

3. En el pie del talud se observan bastantes árboles y plantas de plátano			
4. Se evidencia una zona crítica de 5 m en donde la distancia entre el escarpe principal y el muro que delimita el conjunto residencial es de tan solo 60 cm

**Obra:** Muro Anclado 1 (MA1)

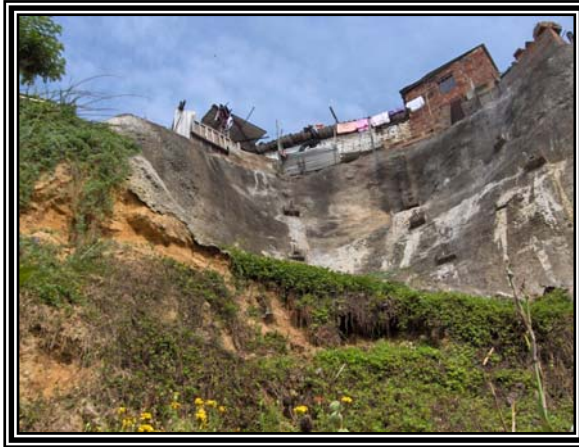
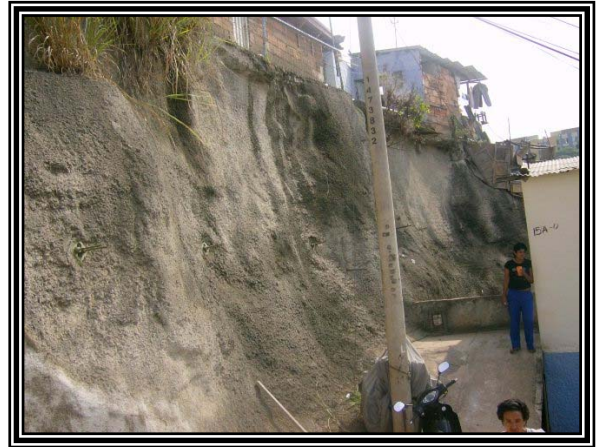
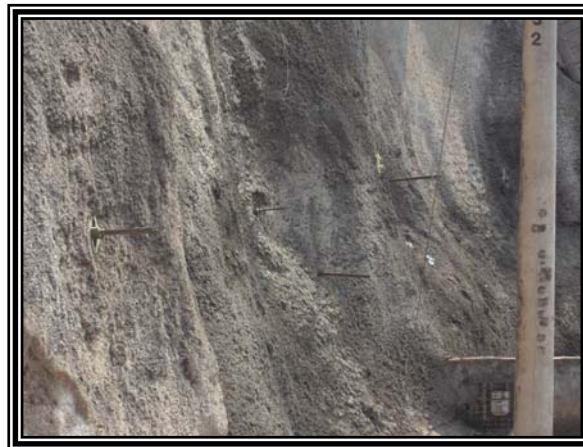
**Fotografía: 4, 5, 6**

3. A lo largo de todo el talud se pueden diferenciar 3 zonas: con lanzado, con muros anclados y sin protección.			
4. La separación aproximada entre los anclajes es de 3m.

**Obra:** Concreto Lanzado 1, Muro Anclado 2 (CL1,MA2)

5. Se debe hacer un mantenimiento, como limpieza en toda la obra.

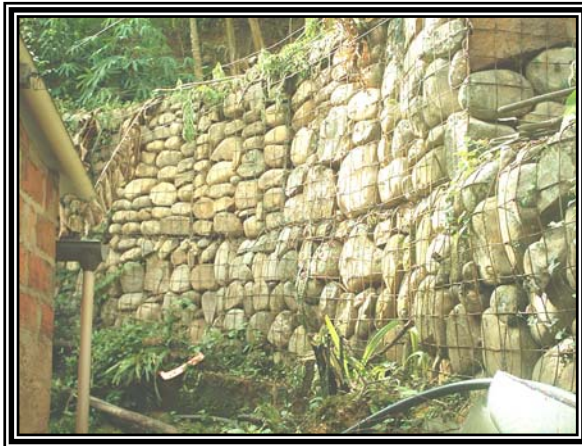
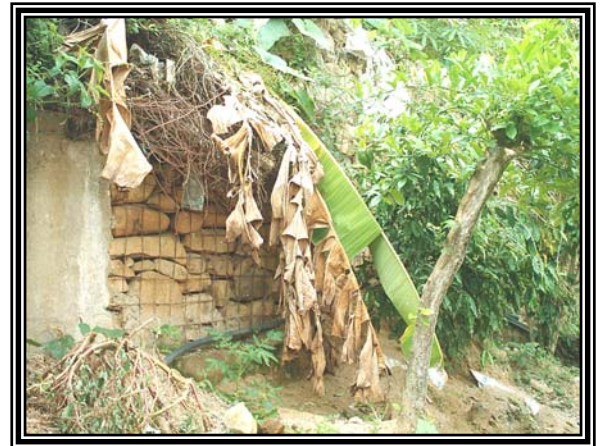
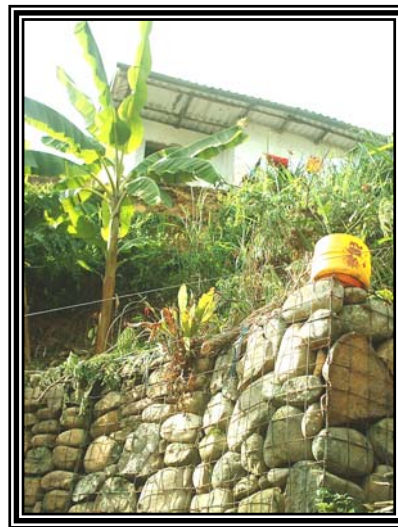
**Fotografía: 7, 8, 9**

3. En la corona del talud, junto al escarpe principal se encuentra una vivienda.			
4. Junto al gavion hay una descarga de escombros y basuras, provenientes de una construccion.

5. A dos metros del pie del talud se encuentra una vivienda.

**Obra:** Muro en gaviones 1 (MG1)

**Observaciones:** En las fotografías 7,8 y 9 se definen algunas características de la estructura en gavión MG1, tales como la presencia de vegetación, en la parte superior de la obra de arte y de viviendas tanto en la parte superior como en el pie de ésta obra. De igual manera se observa una descarga de escombros hacia el gavión, para lo cual se sugiere limpieza de la estructura.

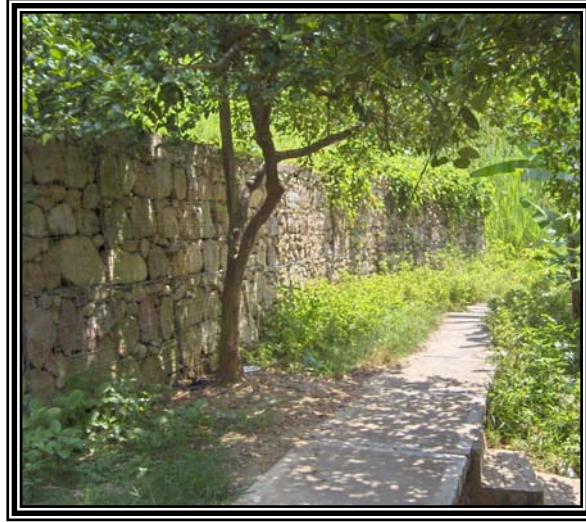
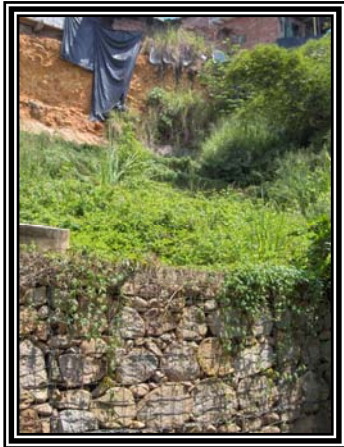
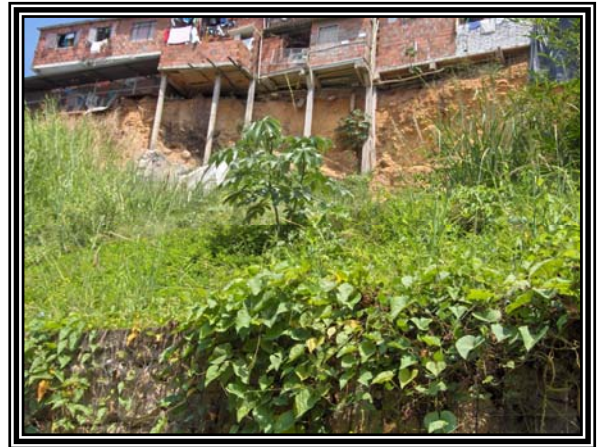
**Fotografía: 10, 11, 12**

1. Se observa gran cantidad de vegetación sobre el talud y sobre el gavión.			
2. En la parte inferior de la obra se encuentra un paso peatonal y algunos árboles de mediana altura.

**Obra:** Muro en gaviones 2 (MG2)

3. Hacia la parte superior del talud se encuentra otra zona de gaviones.			
4. Se requiere mantenimiento de la estructura, mantener la cobertura vegetal en buenas condiciones, podarla.

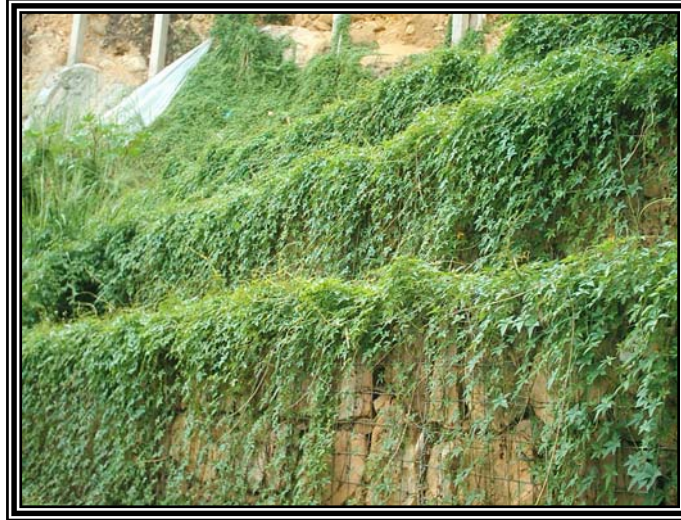
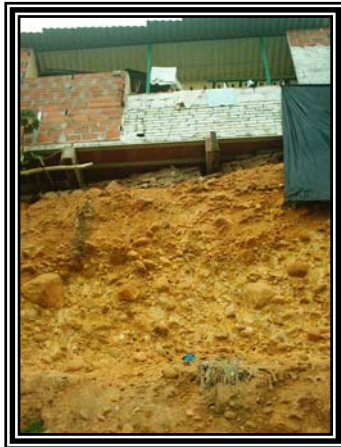
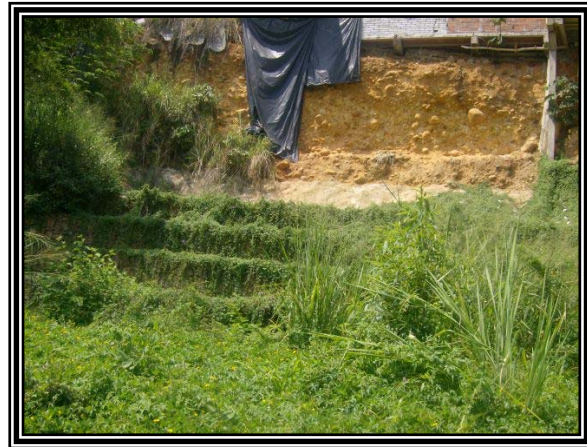
**Fotografía: 13, 14, 15**

1. La vegetación que se observa es escasa y se localiza hacia el pie del talud, sobre los gaviones.			
2. Las viviendas localizadas en la corona del talud, tienen en promedio 1m de casa cimentada en el aire, debido a que el talud se encuentra bastante erosionado y como solución a esto, han prolongado las columnas de las casas .

3. Al gavión le hace falta mantenimiento, se encuentra una gran cantidad de rastrojo sobre éste.			
4. Algunos de los dueños de las viviendas han utilizado plásticos negros para proteger el talud del agua lluvia y así evitar que se siga erosionando.

**Obra:** Muro en gaviones 3 (MG3)

**Observaciones:** En las fotografías se puede observar tanto la estructura en gaviones como el talud sobre ésta, el cual se muestra bastante erosionado, en donde las casas cimentadas sobre él tienen una porción de las mismas fuera del talud, de igual manera se puede apreciar los plásticos utilizados por la comunidad para proteger el talud de la lluvia y de esta forma mitigar la erosión.

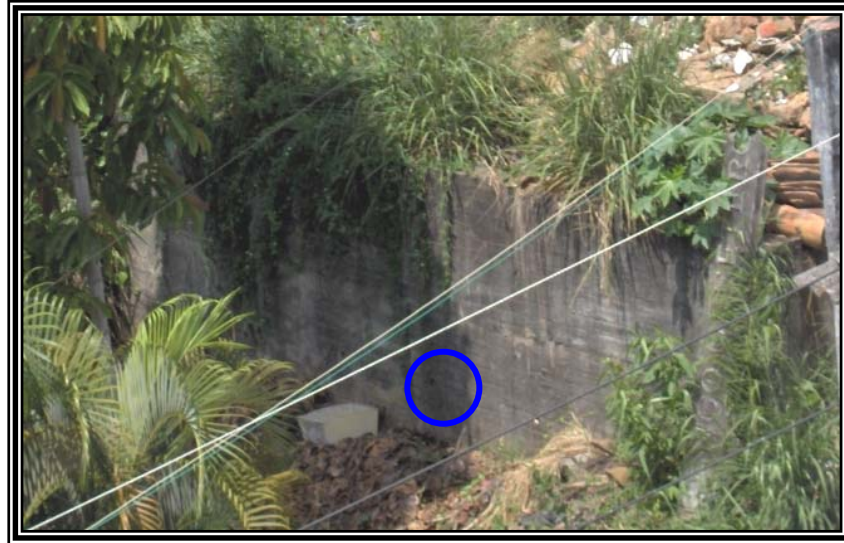
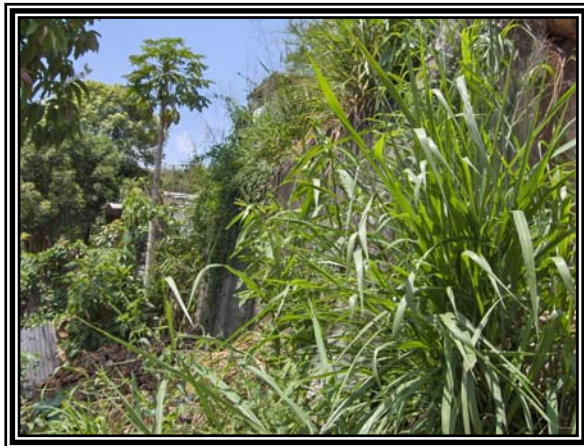
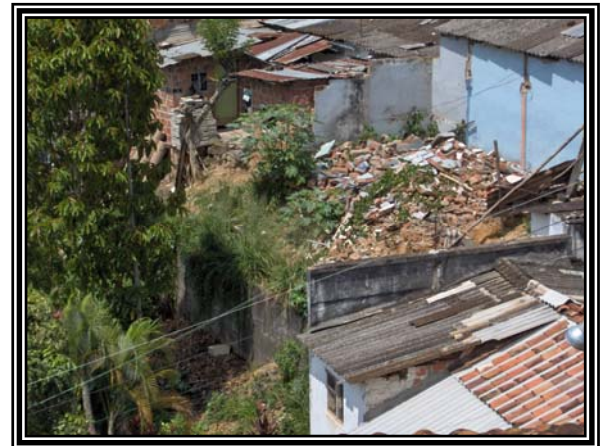
**Fotografía:** 16, 17, 18

4. El muro es de aproximadamente 8 años de antigüedad.

**Obra:** Muro en concreto ciclópeo 1 (MCC1)

5. Se debe realizar una limpieza de los escombros de las viviendas colapsadas.

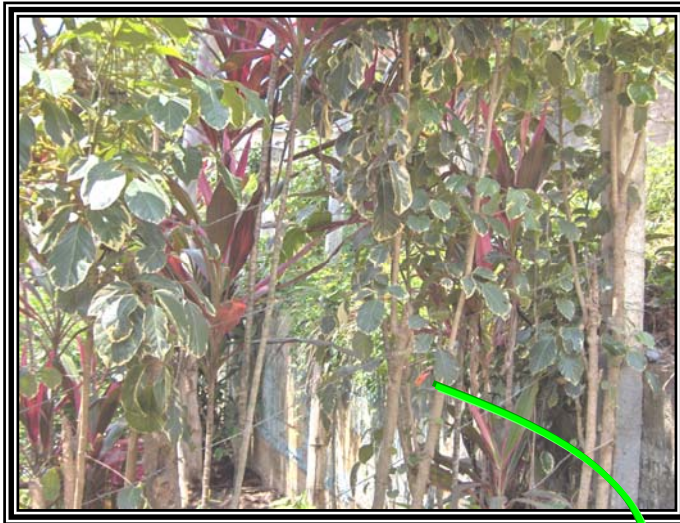
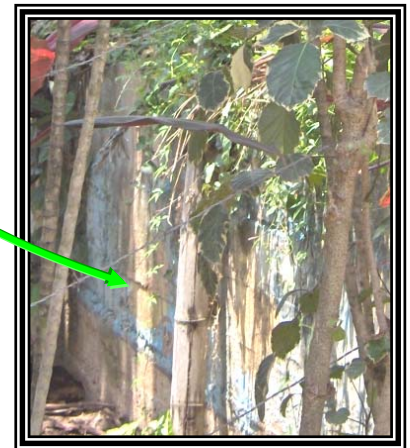
**Fotografía: 19, 20**

<b>7. PARAMETROS GEOMETRICOS DE LA ESTRUCTURA</b>			
ALTO: 3m	ANCHO: <u>6m</u>	ESPESOR: <u>0.5m - 1m</u>	
<b>8. OBSERVACIONES:</b>			
1. Es una obra de difícil acceso, de ahí que las medidas no son tan exactas y la toma de fotos se hizo con dificultad.

2. Necesita mantenimiento, como limpieza de toda la maleza, así como de los escombros.			
3. Se puede observar lloraderos en el muro.

**Obra:** Muro en concreto ciclópeo 2 (MCC2)

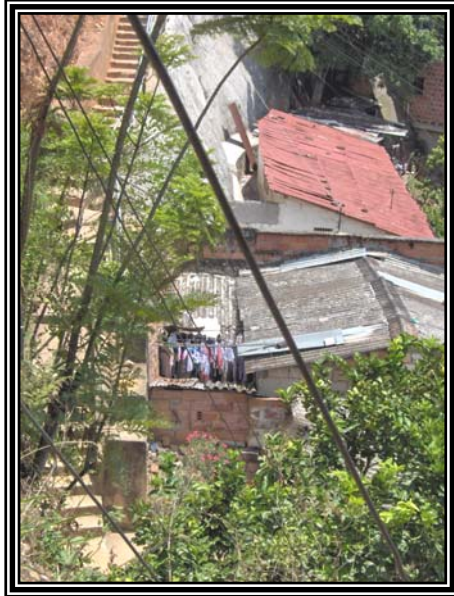
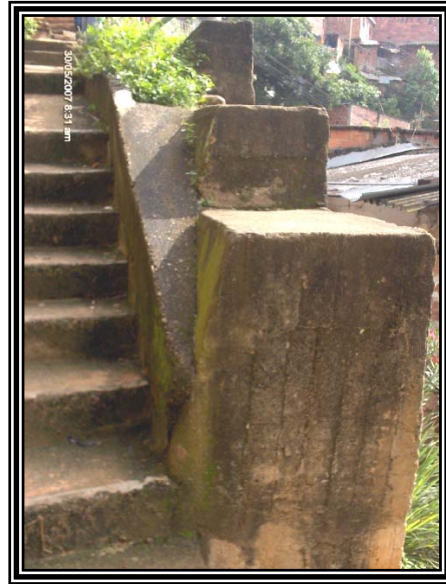
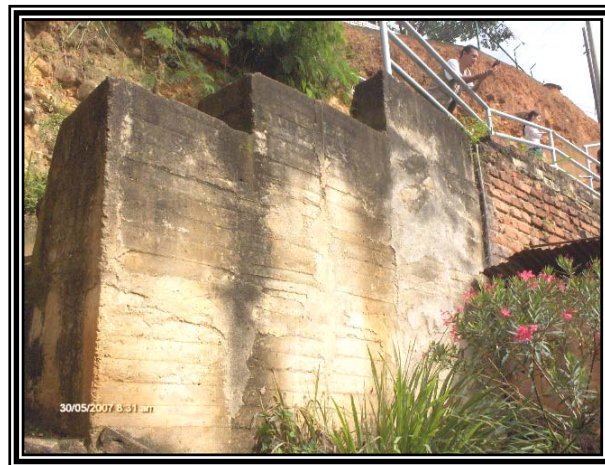
**Fotografía: 21, 22, 23**

1. Se observa la presencia de un antiguo lanzado en una zona del talud, pero éste se encuentra deteriorado.			
2. En la corona del talud, se encuentra construido un paso peatonal con una pequeña cuneta, al parecer agrietada y de poca efectiva.

3. Se encuentra un gran número de casas de 2 pisos rodeando la obra.			
4. El talud esta totalmente desprotegido, no se observa vegetación alguna.

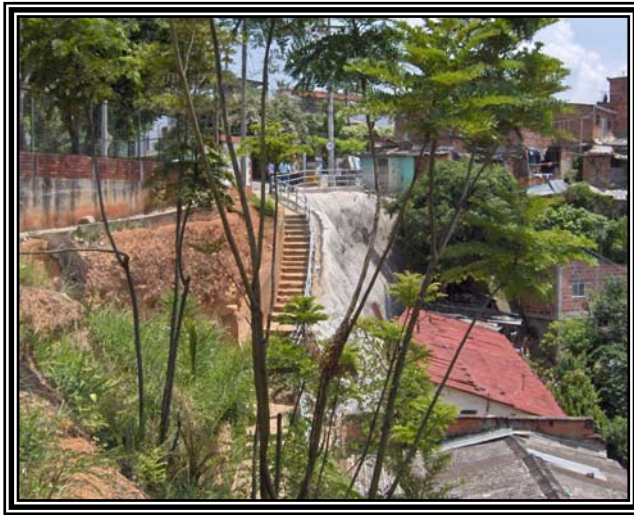
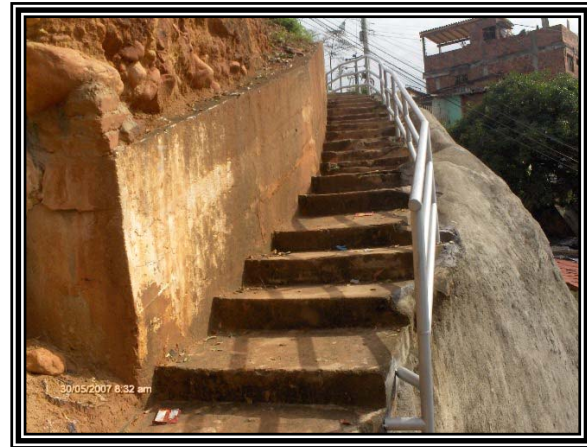
**Fotografía: 24, 25**

1. El talud presenta un recubrimiento en piedra para controlar la infiltración.			
2. Se hizo un realce en ladrillo para construir la canaleta para recolección de aguas, las cuales son tomadas por tuberías y entregadas a la canaleta del pie de la obra.

3. Presencia de casas en el pie y en la corona del talud.			
4. La obra tiene aproximadamente 20 años de construída.

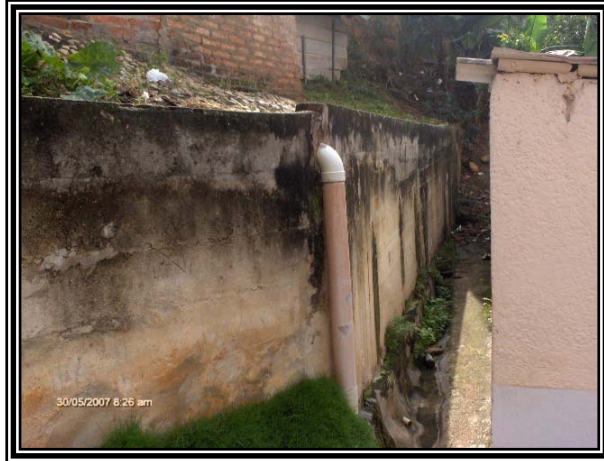
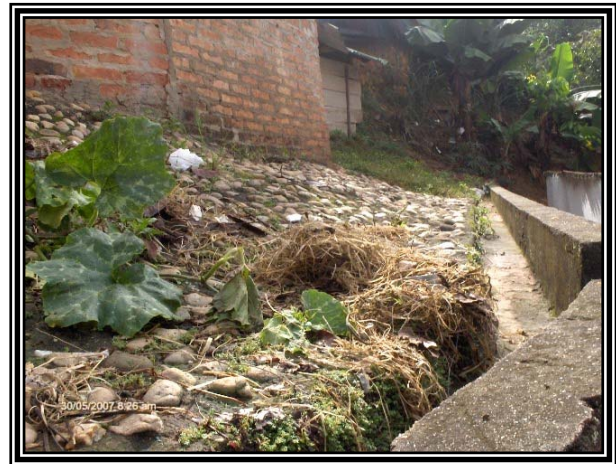
**Fotografía: 26, 27**

1. Esta obra fue construida para proteccion peatonal y de las viviendas ladera abajo.			
2. El talud arriba del muro consta de una parte completamente vertical en donde no se observa nada de vegetación y una muy pequeña zona con una pendiente alta pero que permite que se tengan arboles de platano y aguacate.

3. En el borde de la corona del talud hay presencia de viviendas.			
4. En la zona vertical del talud se puede apreciar la estratigrafia de la zona, es decir, se puede ver la capa de limos rojos y la del miembro gravoso.

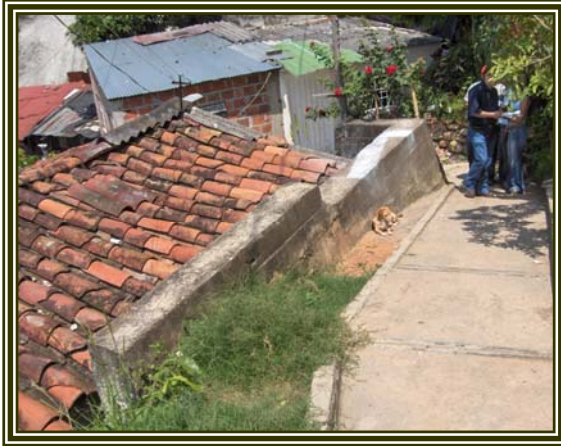
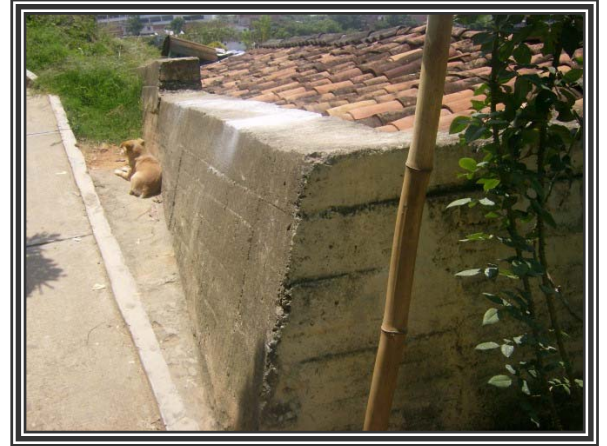
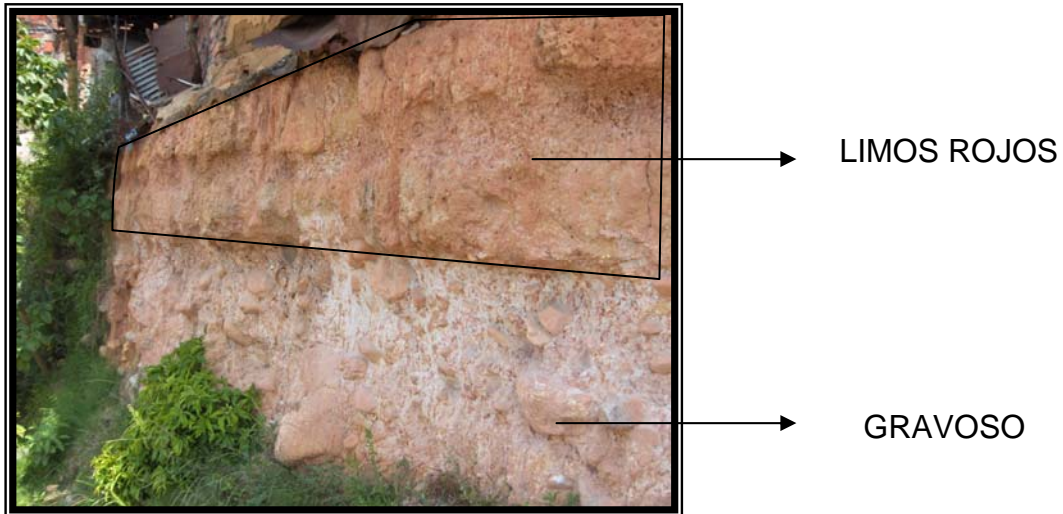
**Fotografía: 28, 29, 30**

3. El lanzado se encuentra agrietado en varias zonas, algunas de ellas recubiertas por algún aditivo sellante, por lo anterior se recomienda realizarle mantenimiento.

4. Junto al gavión en el pie del talud, se encuentran viviendas de uno y dos pisos, algunas agrietadas.

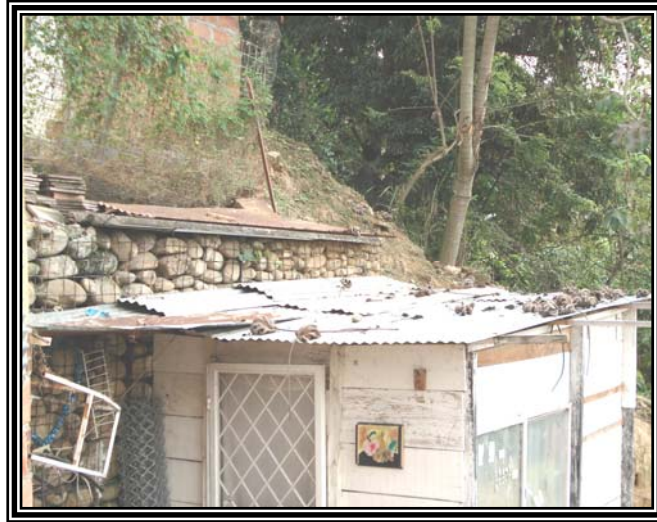
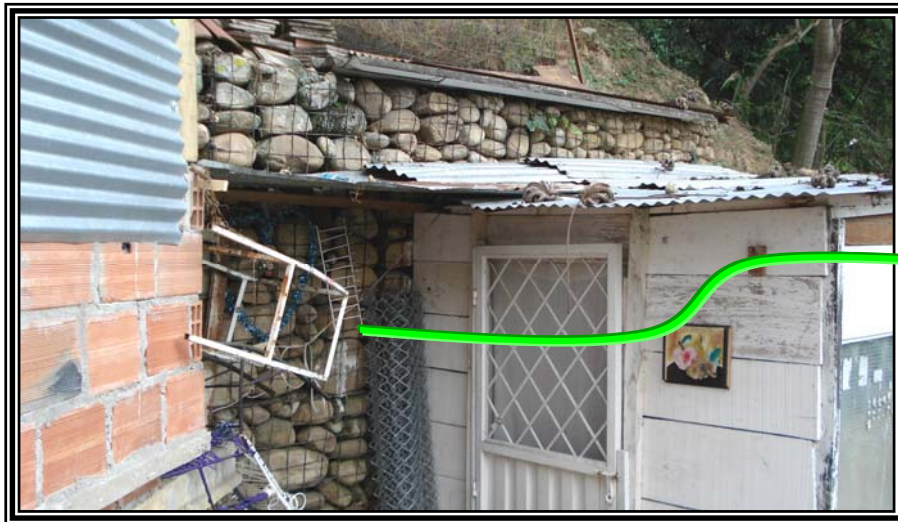
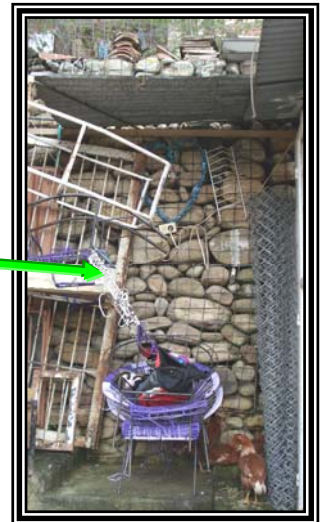
**Fotografía: 33, 34, 35**

3. La comunidad toma los gaviones para construir sobre éstos sus viviendas, lo cual genera cargas verticales que este tipo de obras no son aptas para resistir.

4. El recubrimiento de los gaviones es de aproximadamente 20 cm.

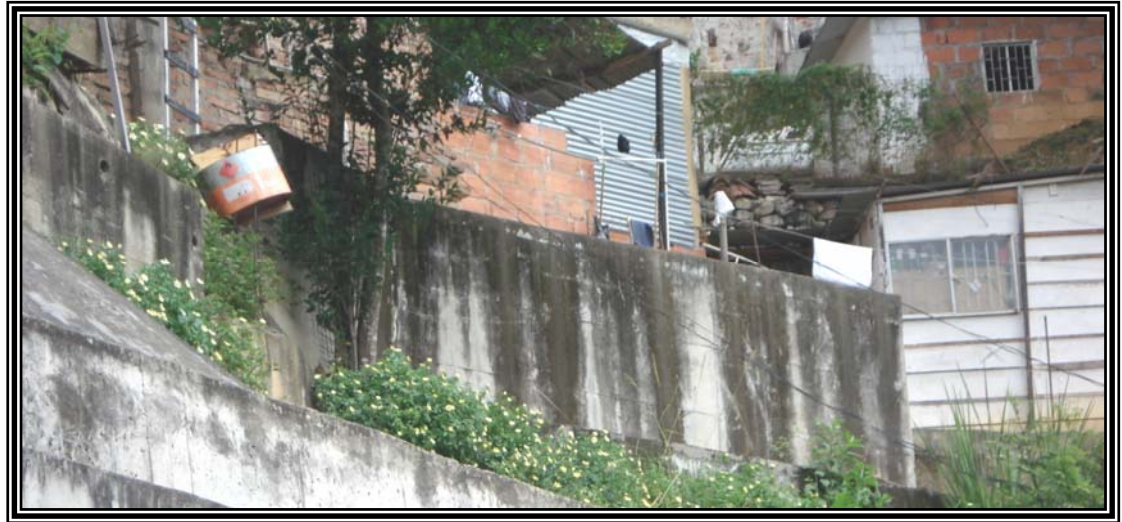
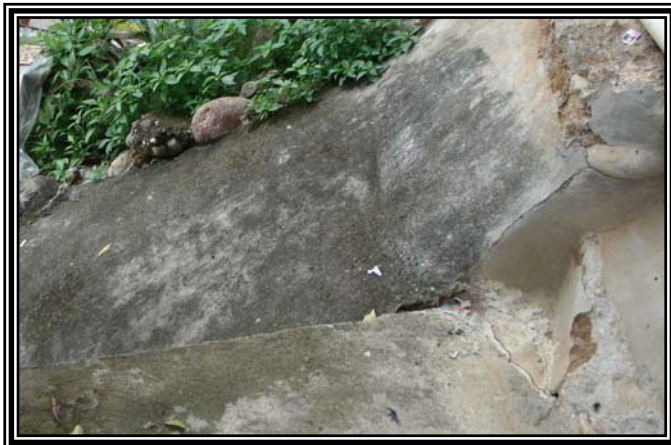
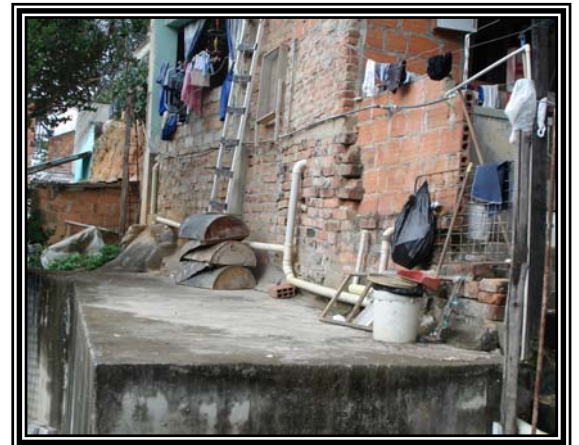
**Fotografía: 36, 37, 38**

1. La obra requiere de reparaciones importantes en la malla, ya que esta se encuentra bastante corroída, con muchos puntos de unión sin soldadura y rota en varias partes.

2. Se observa una gran cantidad de basuras y de objetos ajenos a la estructura que deben ser removidos.			
3. Existe una casa construida justo arriba de la obra que presenta pequeñas grietas.

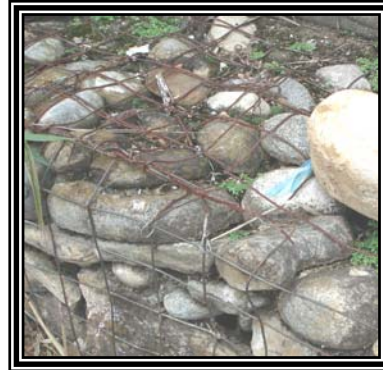
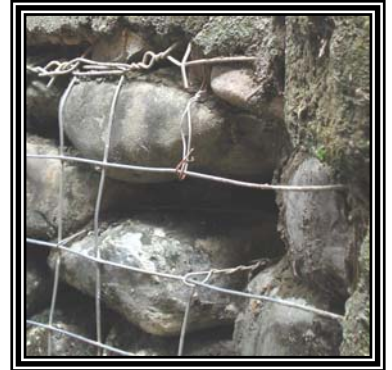
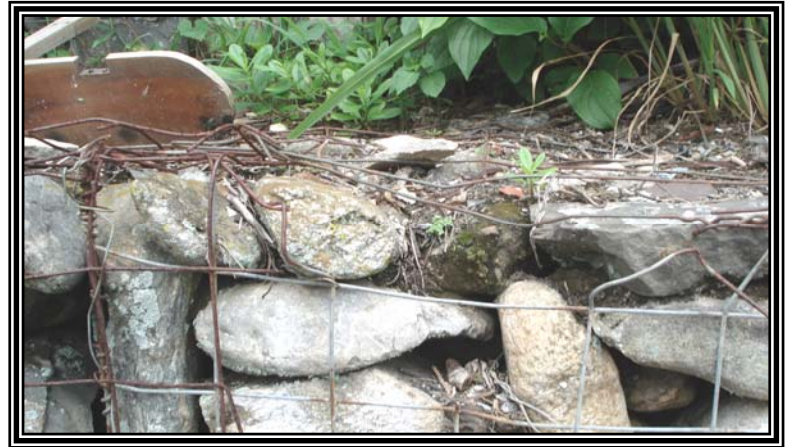
**Fotografía: 39, 40, 41, 42**

1. Esta obra consta de un conjunto de gaviones de distintas dimensiones que forman una gran estructura de contención.			
2. Se encontró un muro en concreto ciclopeo con dimensiones 1.5m de alto, 3m de ancho y 0.4m y 0.7m de espesor en la parte superior e inferior respectivamente y que sirve como soporte para una de las viviendas de la zona, esta estructura no fue construida por la CDMB.

3. En algunas zonas de los taludes arriba de las obras se puede observar un recubrimiento.			
4. Los gaviones tiene tuberías de desagüe (lloraderos).

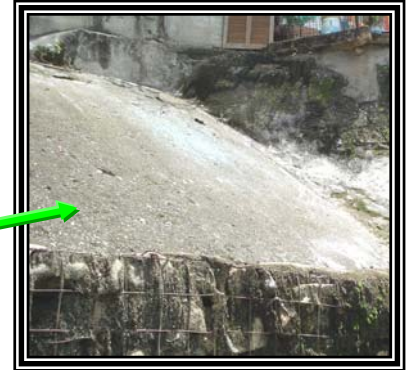
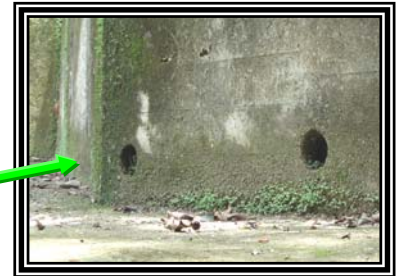
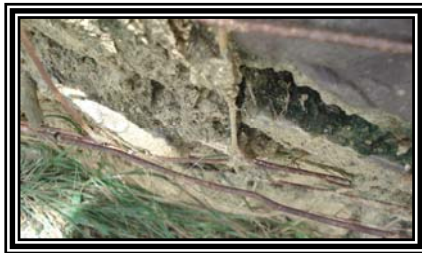
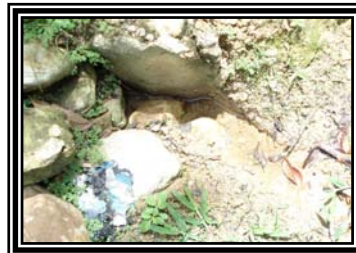
**Fotografía:** 50, 51, 52, 53, 54, 55

2. A lo largo de la estructura, se pueden observar viviendas cuya estabilidad depende de los gaviones.			
3. En general, se puede decir que la estructura de contención se encuentra en buen estado salvo algunas zonas en donde las mallas de los gaviones se encuentran totalmente corroidas y otras en donde la malla se ha roto por completo y las piedras interiores del muro no tienen elementos que las confinen.

4. Existe un pequeño lanzado en la parte mas alta de la estructura escalonada, de aproximadamente 6-7 metros de alto.			
5. Se observa una tubería que al parecer descarga sobre el gavión aguas negras procedentes de alguna de las viviendas.

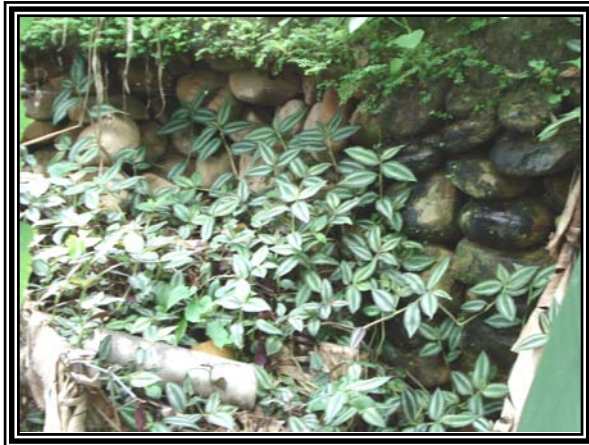
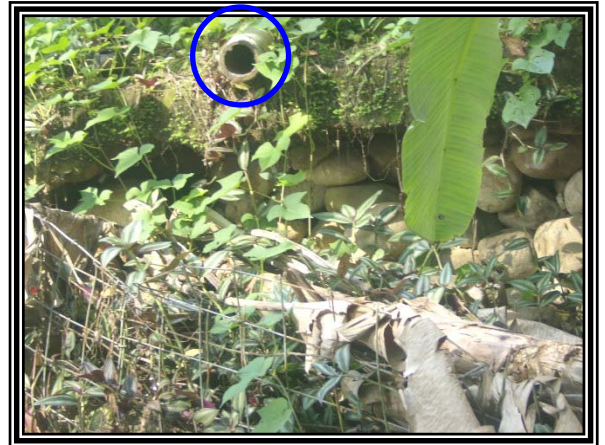
**Fotografía: 56, 57, 58**

2. Al parecer, la esta obra fue construida debido a la generación de un gran cárcava.			
3. En la parte superior de la obra, existe una zona con lanzado de unos 3m de alto, la zona que no lo tiene presenta erosión.

4. Hacia la parte baja del muro, se encuentra una zona de bosque sin intervención antrópica importante.			
5. Los gaviones cuentan con recubrimiento en concreto y con desagües.

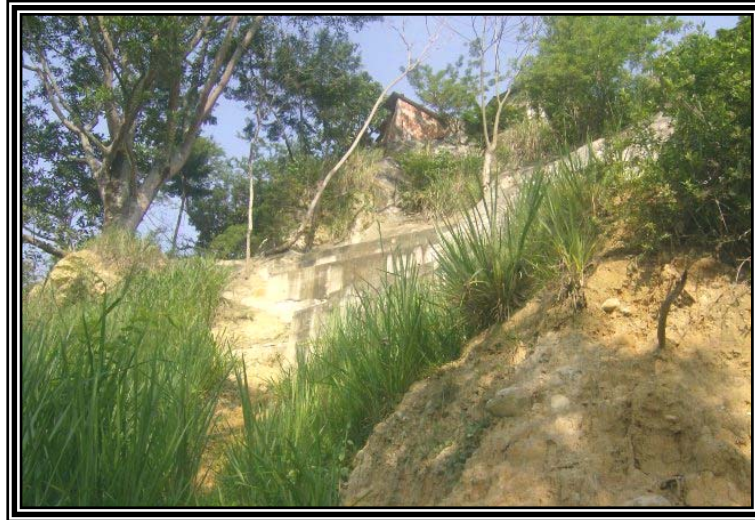
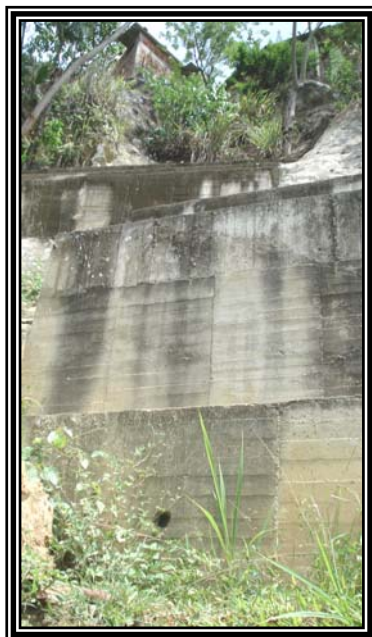
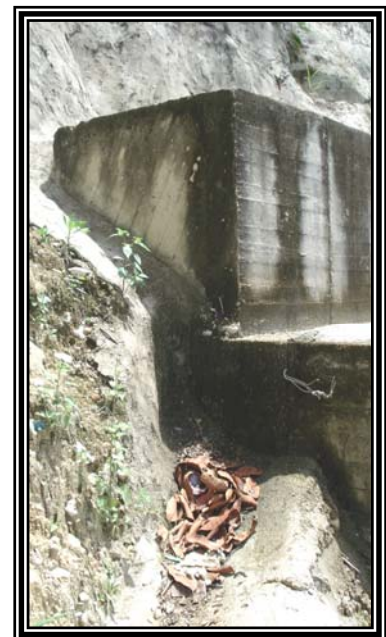
**Fotografía: 62, 63, 64**

1. El muro se encuentra al interior de una casa, la casa fue edificada posteriormente a la construcción del la obra de Arte.			
2. Arriba del muro se encuentra un lanzado de aproximadamente 3m de alto y de forma irregular.

3. El muro cuenta con una zanja para la recolección de las aguas lluvias en la parte superior.

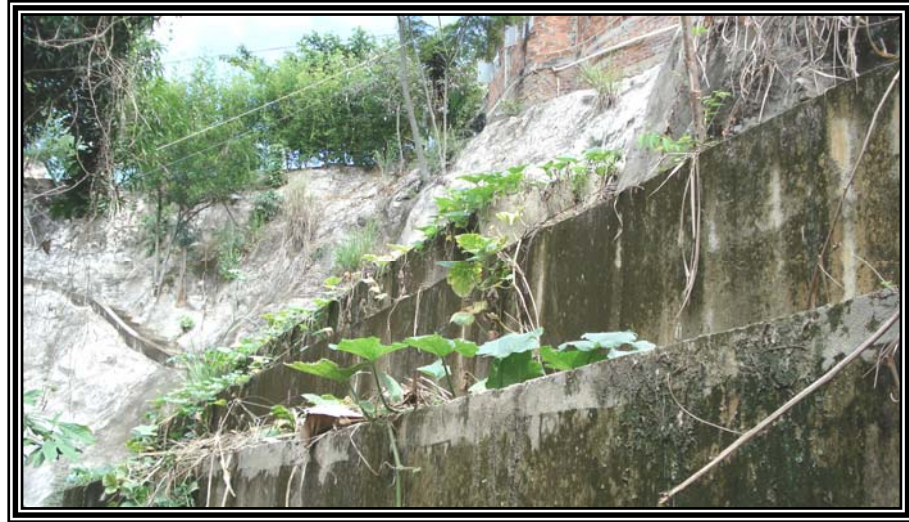
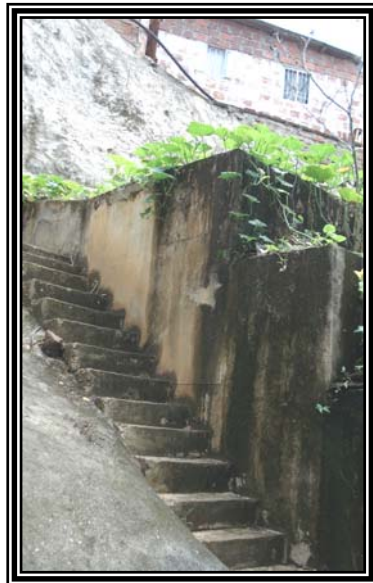
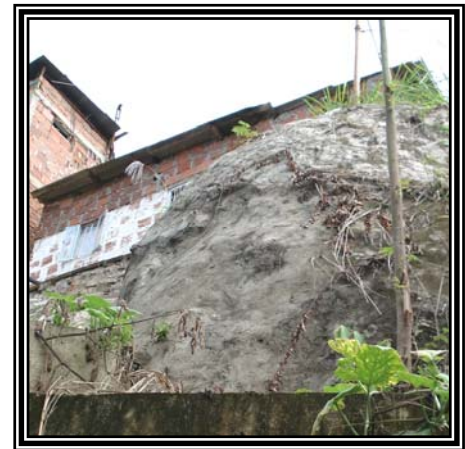
**Fotografía: 68, 69, 70**

1. Los gaviones estan recubiertos pero no poseen lloraderos para evacuar el agua que se pueda acumular tras el muro.			
2. En el talud de la parte superior del gavión existe un lanzado de unos 4 metros de alto.

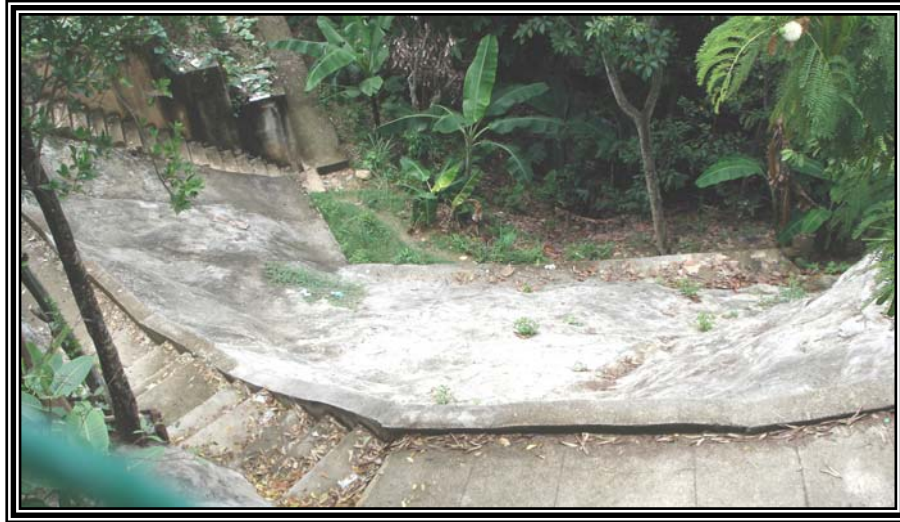
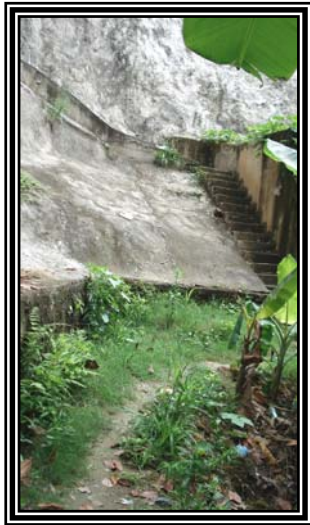
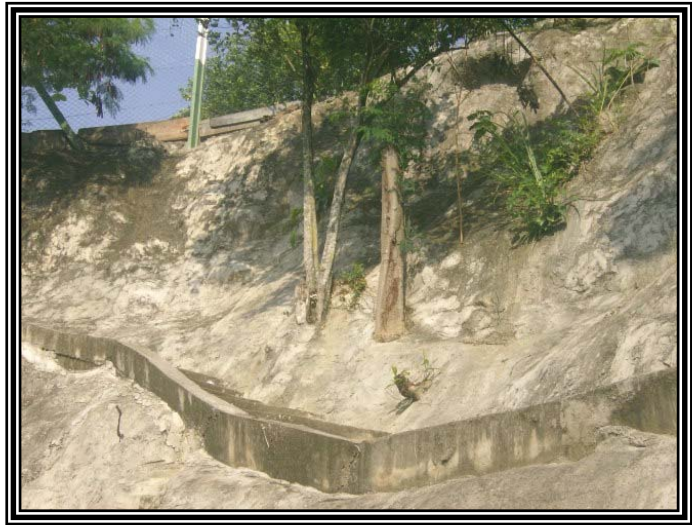
**Fotografía: 71, 72, 73**

3. En la zona media del muro se encuentra un paso peatonal.			
4. En la corona de la obra se aprecia una zanja para la recolección de las aguas lluvias.

4. En el pie de la obra se observa lo que pareciera un gavion recubierto, pero no se tiene certeza.

**Observaciones:** En las fotografías se muestra el concreto lanzado, denominado CL3, se visualiza en las fotografías un paso peatonal en la parte superior de la obra y a un costado de ésta. El lanzado presenta un buen estado debido a que no se ven grietas en la estructura.

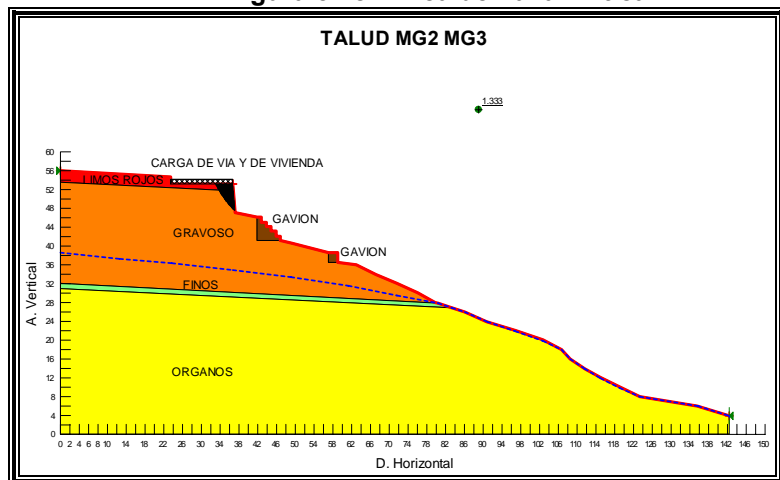
Figura 54 c. Línea de Falla Crítica.

Minimum Factor of Safety	
	Moment	Force
Ordinary:	1.144	-
Bishop:	1.133	-
Janbu:		1.146
Spencer:	1.135	1.140
Slip Surface #:		1331 of 1331

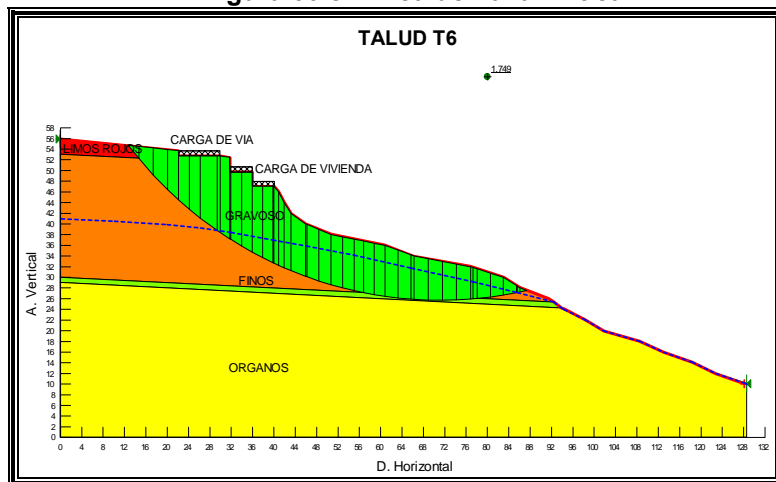
Figura 60 c. Línea de Falla Crítica.

Minimum Factor of Safety	
	Moment	Force
Ordinary:	1.105	-
Bishop:	1.217	-
Janbu:	-	1.141
Spencer:	1.222	1.232
Slip Surface #:		2541 of 2541

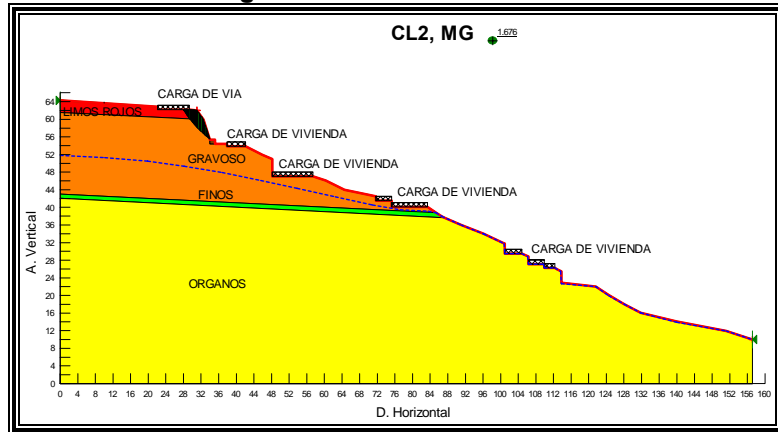
Figura 64 c. Línea de Falla Crítica.

Minimum Factor of Safety	
	Moment	Force
Ordinary:	1.200	-
Bishop:	1.292	-
Janbu:	-	1.212
Spencer:	1.293	1.301
Slip Surface #:	2541 of 2541

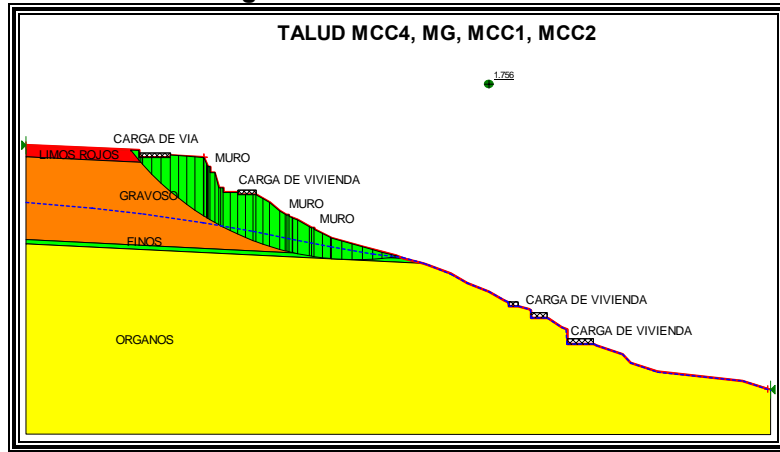
Figura 66 c. Línea de Falla Crítica.

Minimum Factor of Safety	
	Moment	Force
Ordinary:	1.209	-
Bishop:	1.265	-
Janbu:	-	1.191
Spencer:	1.263	1.270
Slip Surface #:	2541 of 2541

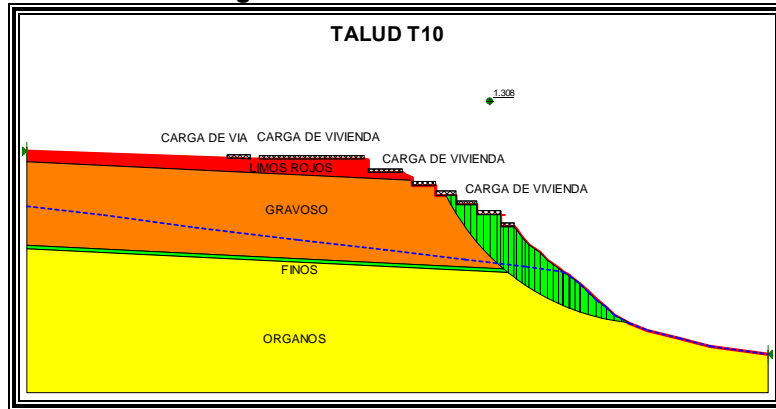
Figura 68 c. Línea de Falla Crítica.

Minimum Factor of Safety	
	Moment	Force
Ordinary:	0.971	-
Bishop:	1.026	-
Janbu:	-	0.951
Spencer:	1.027	1.027
Slip Surface #:	4851 of 4851

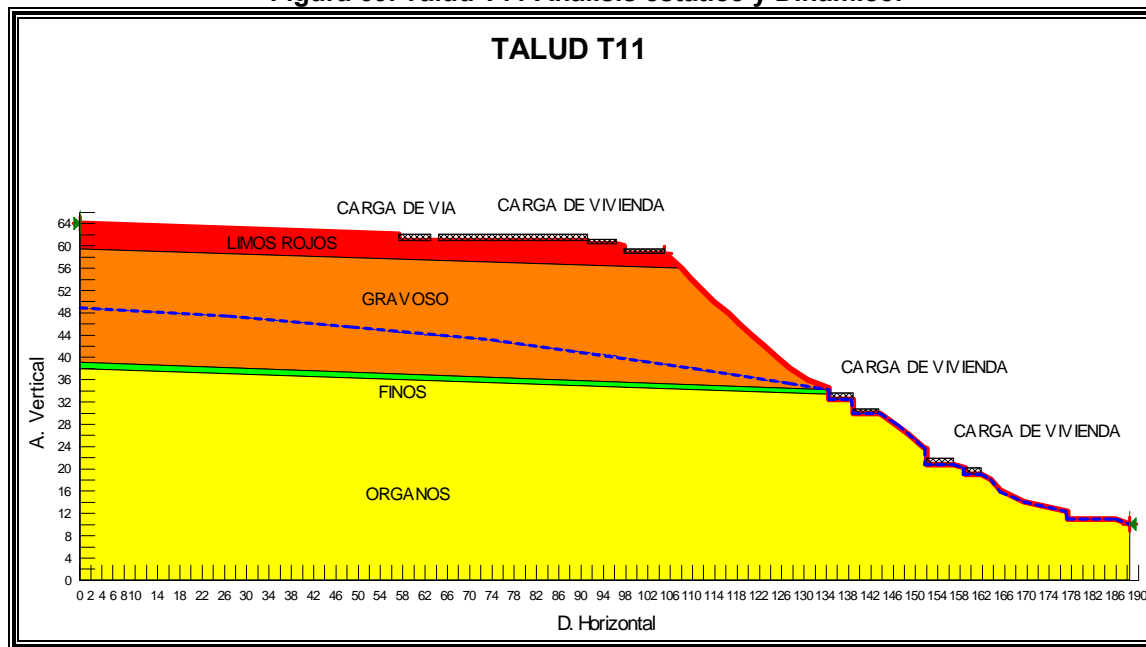
Figura 69. Talud T11 Análisis estático y Dinámico.

Minimum Factor of Safety	
	Moment	Force
Ordinary:	0.952	-
Bishop:	1.006	-
Janbu:	-	0.929
Spencer:	1.007	1.004
Slip Surface #:		10571 of 10571

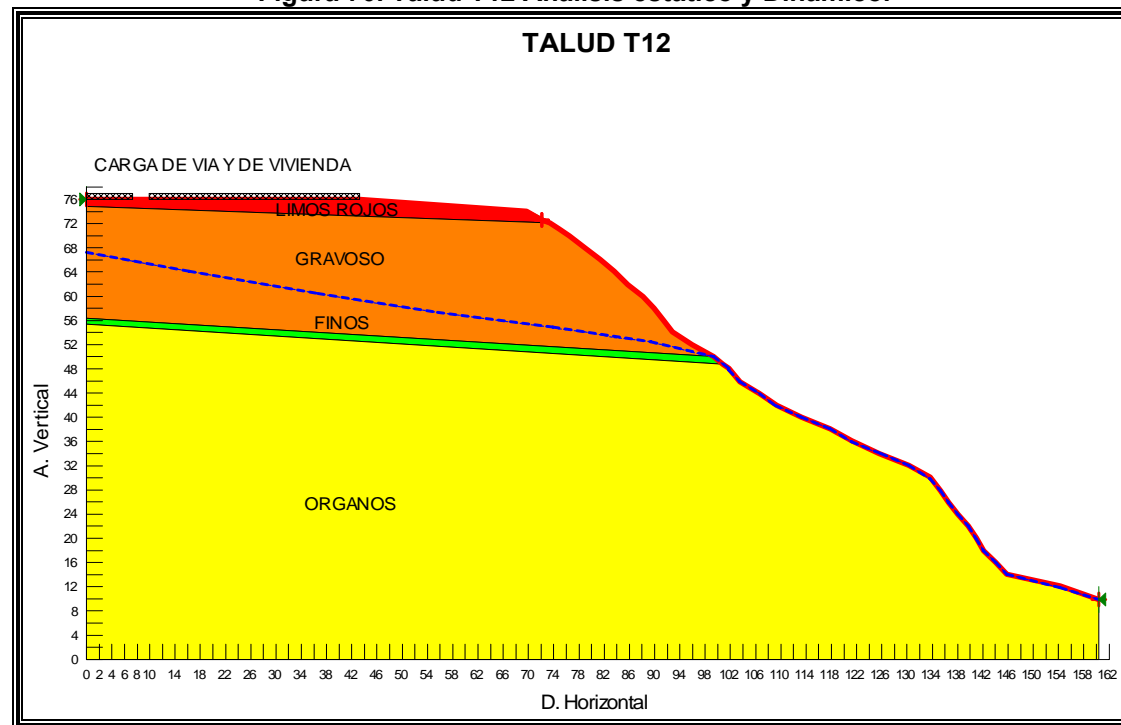
Figura 70. Talud T12 Análisis estático y Dinámico.

Minimum Factor of Safety	
	Moment	Force
Ordinary:	0.855	-
Bishop:	0.899	-
Janbu:	-	0.844
Spencer:	<b>0.896</b>	0.891
Slip Surface #:	4851 of 4851

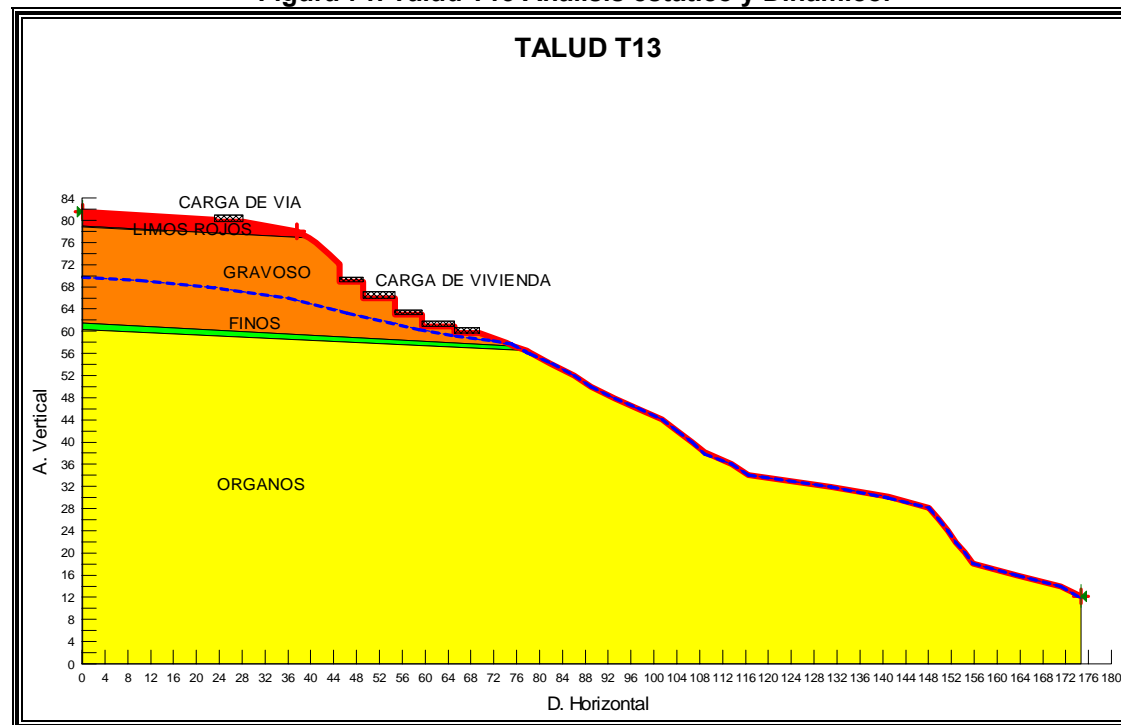
Figura 71. Talud T13 Análisis estático y Dinámico.

Minimum Factor of Safety	
	Moment	Force
Ordinary:	1.055	-
Bishop:	1.173	-
Janbu:	-	1.055
Spencer:	1.172	1.171
Slip Surface #:	7161 of 7161

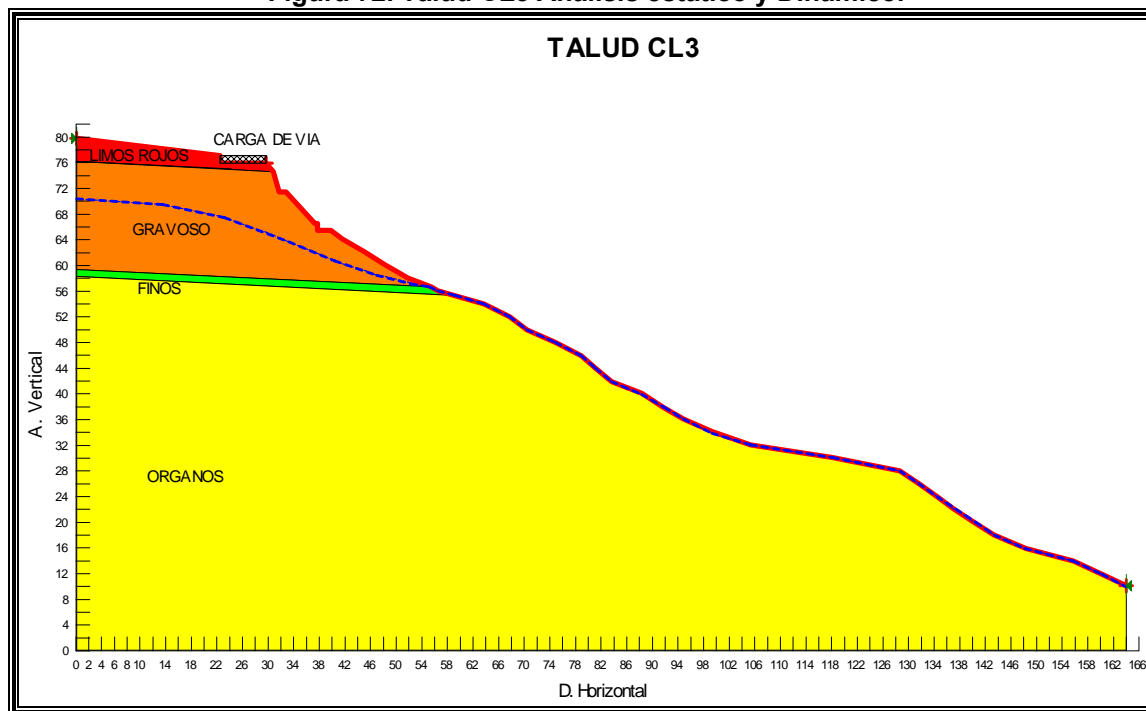
Figura 72. Talud CL3 Análisis estático y Dinámico.

Minimum Factor of Safety	
	Moment	Force
Ordinary:	0.942	-
Bishop:	1.037	-
Janbu:	-	0.931
Spencer:	1.036	1.031
Slip Surface #:		2541 of 2541
