**EVALUACION DE LAS OBRAS DE PROTECCION GEOTÉCNICA  
CONSTRUIDAS POR LA CDMB Y DIAGNOSTICO GENERAL DE LOS  
TALUDES EN LA ZONA ENTRE LOS BARRIOS DE SAN GERARDO Y  
COLOMBIA**

**UNIVERSIDAD INDUSTRIAL DE SANTANDER  
FACULTAD DE INGENIERÍAS FISICOMECÁNICAS  
ESCUELA DE INGENIERIA CIVIL  
BUCARAMANGA  
2007**

**Trabajo de Grado realizado en la modalidad de tesis de grado Como  
Requisito para Optar por el Título de Ingeniero Civil**

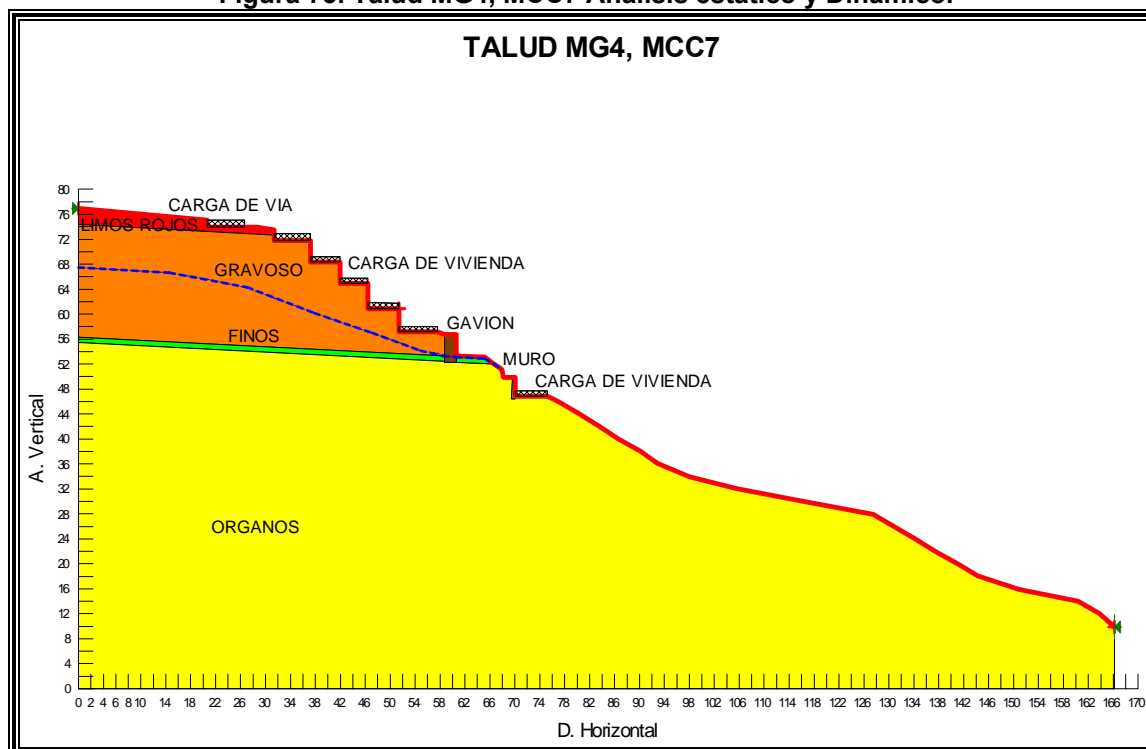
Figura 73. Talud MG4, MCC7 Análisis estático y Dinámico.

Minimum Factor of Safety	
	Moment	Force
Ordinary:	1.047	-
Bishop:	1.108	-
Janbu:	-	1.034
Spencer:	1.111	1.114
Slip Surface #:	4851 of 4851

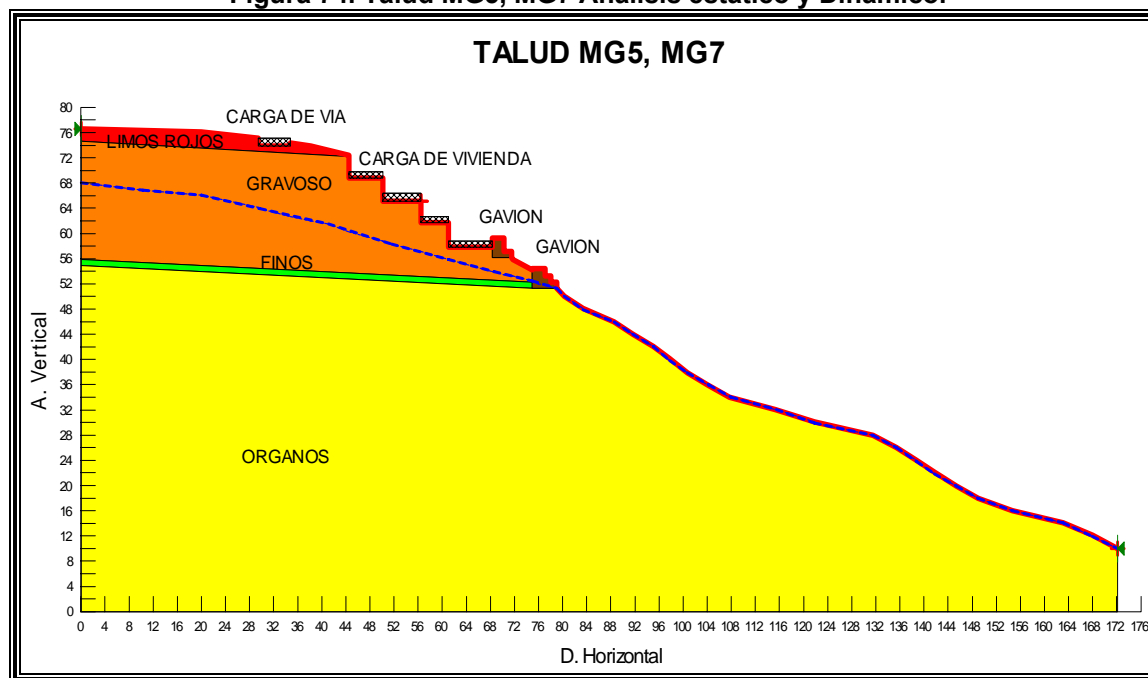
Figura 74. Talud MG5, MG7 Análisis estático y Dinámico.

Minimum Factor of Safety	
	Moment	Force
Ordinary:	1.072	-
Bishop:	1.134	-
Janbu:	-	1.058
Spencer:	1.179	1.181
Slip Surface #:	4851 of 4851

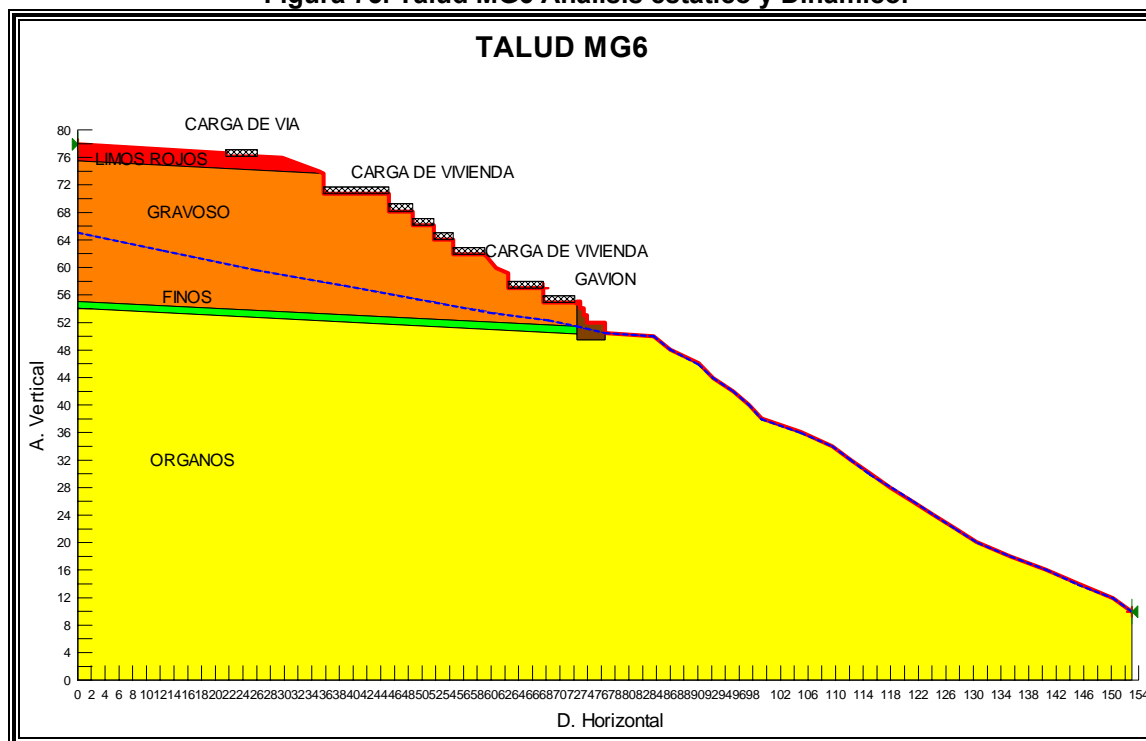
Figura 75. Talud MG6 Análisis estático y Dinámico.

Minimum Factor of Safety	
	Moment	Force
Ordinary:	1.035	-
Bishop:	1.083	-
Janbu:	-	1.027
Spencer:	1.085	1.085
Slip Surface #:	4851 of 4851

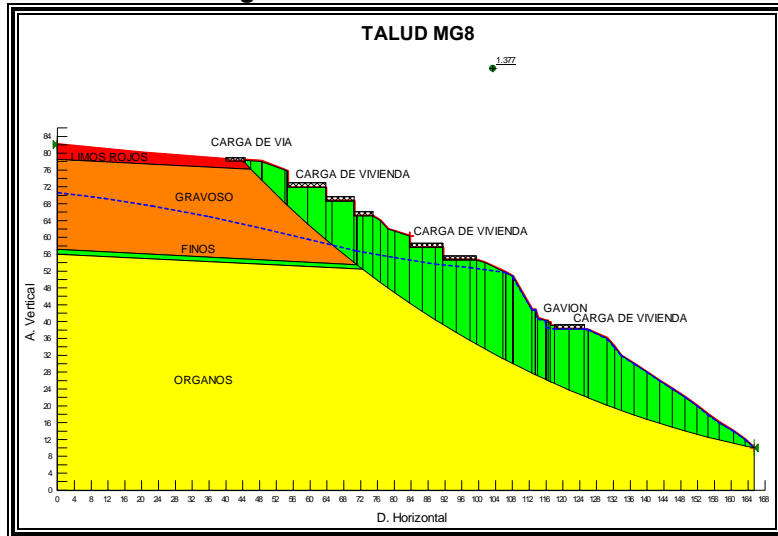
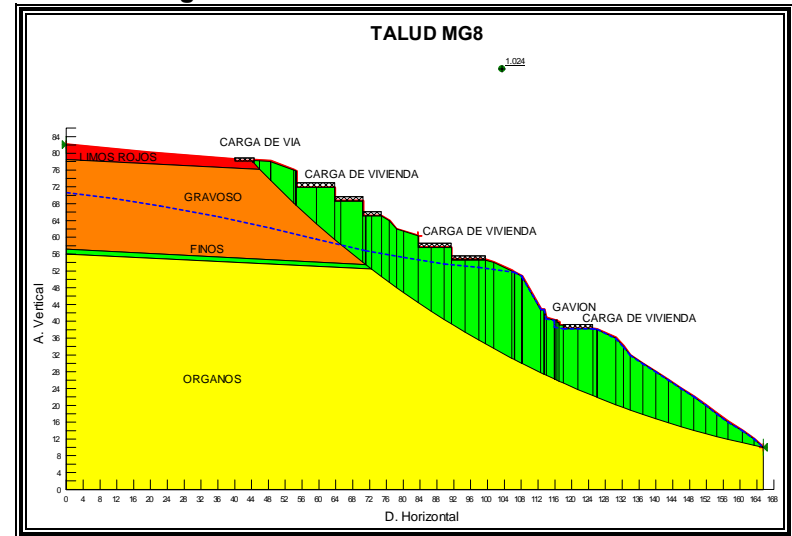
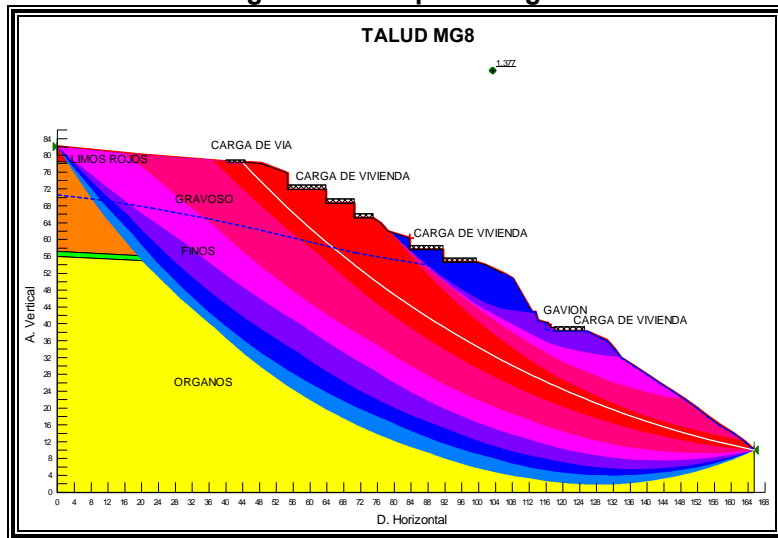
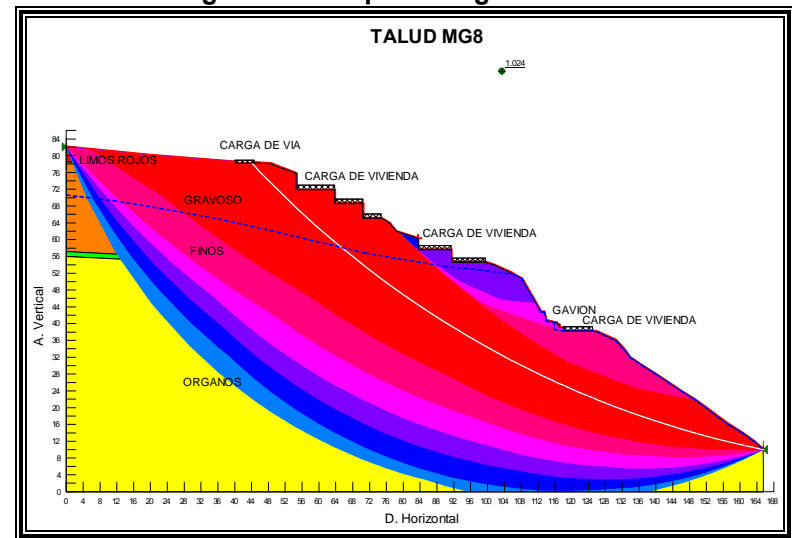
Figura 76. Talud MG8 Análisis estático y Dinámico.

Minimum Factor of Safety	
	Moment	Force
Ordinary:	0.990	-
Bishop:	1.023	-
Janbu:	-	0.981
Spencer:	1.024	1.022
Slip Surface #:	4851 of 4851

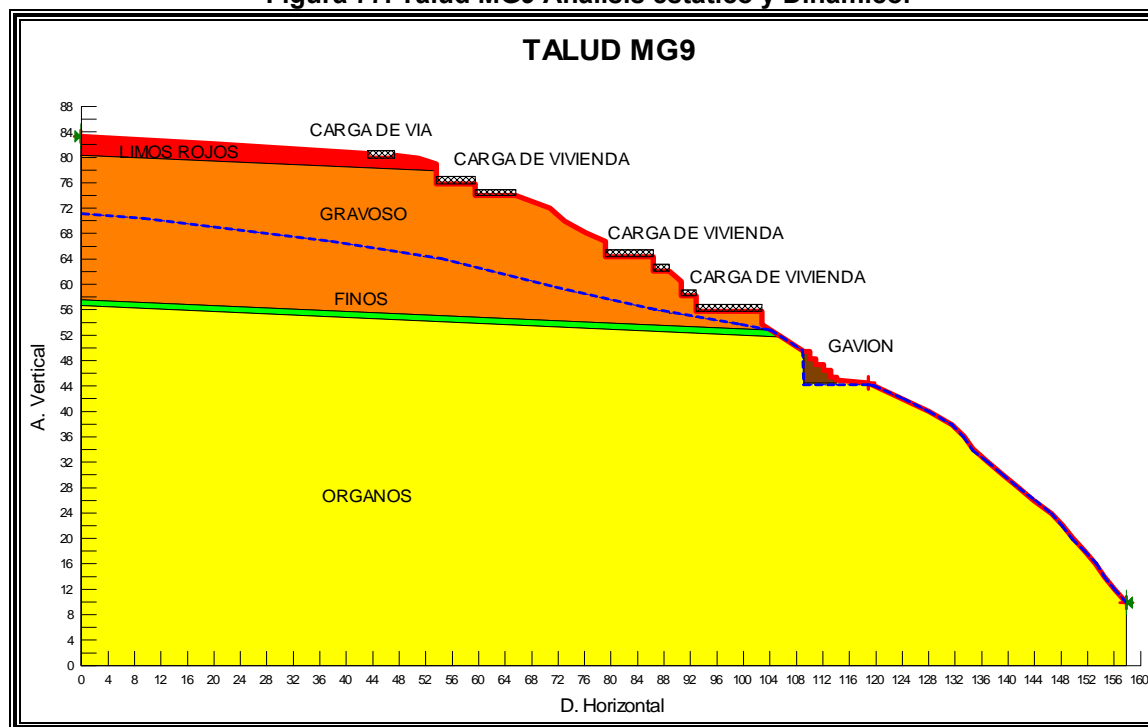
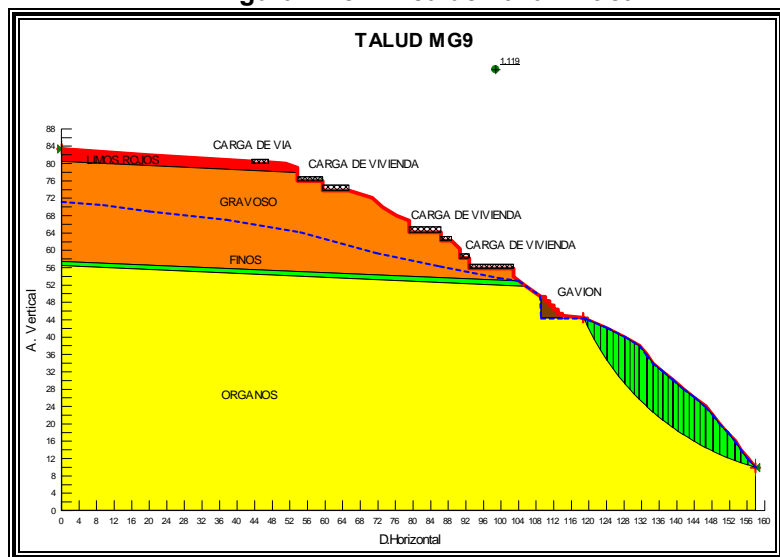
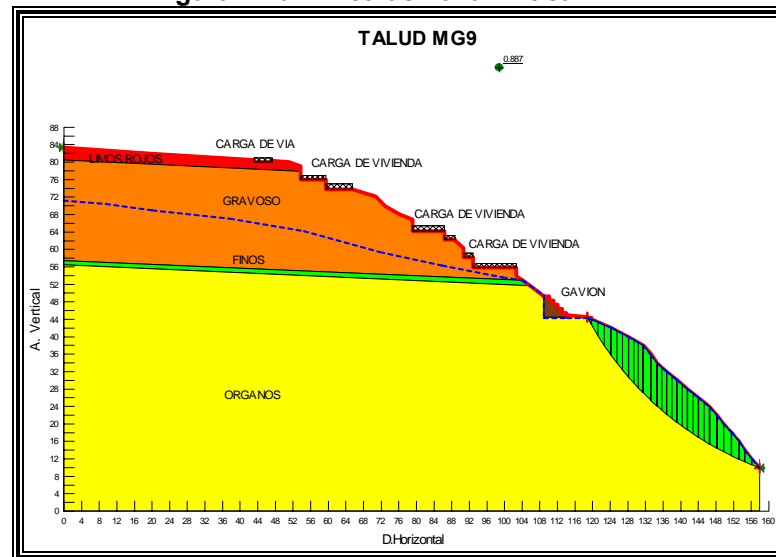
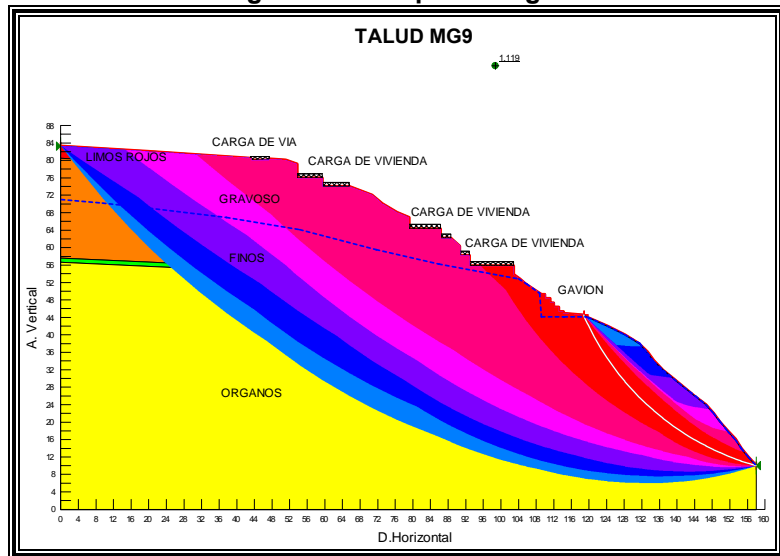
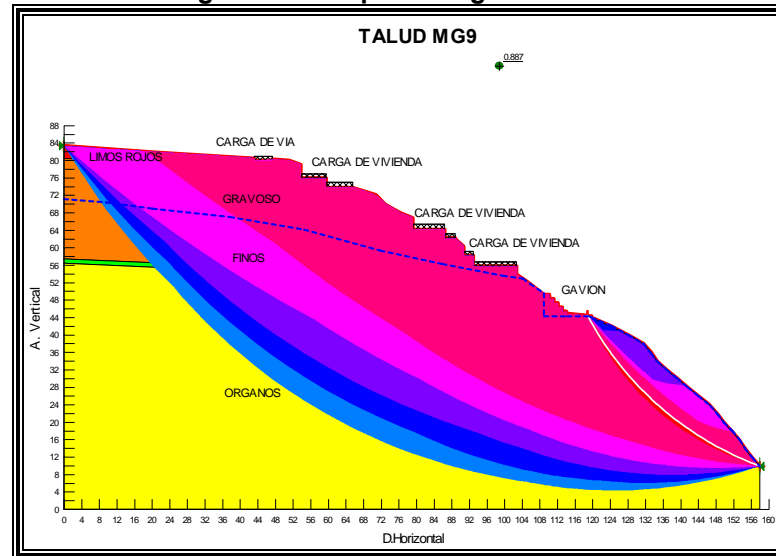
Figura 77. Talud MG9 Análisis estático y Dinámico.

Minimum Factor of Safety	
	Moment	Force
Ordinary:	0.851	-
Bishop:	0.892	-
Janbu:	-	0.836
Spencer:	0.887	0.879
Slip Surface #:	4851 of 4851

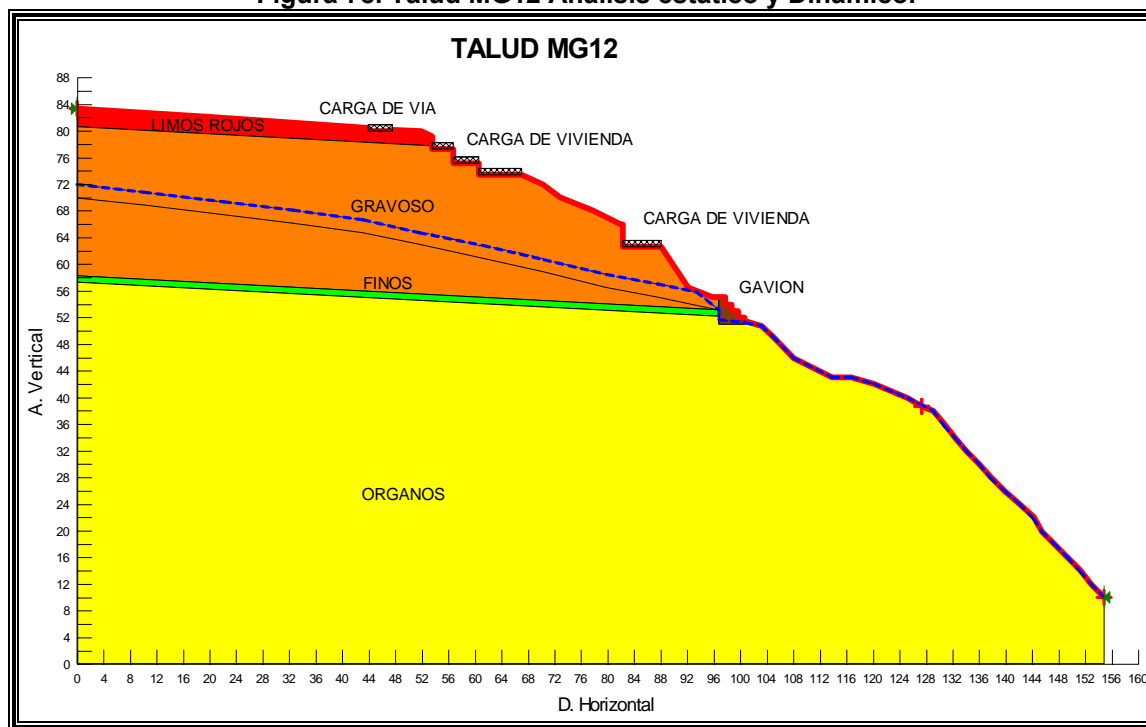
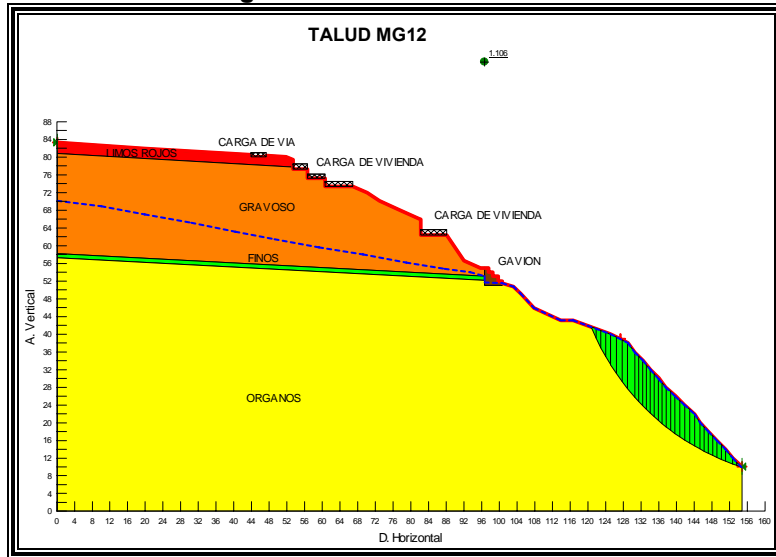
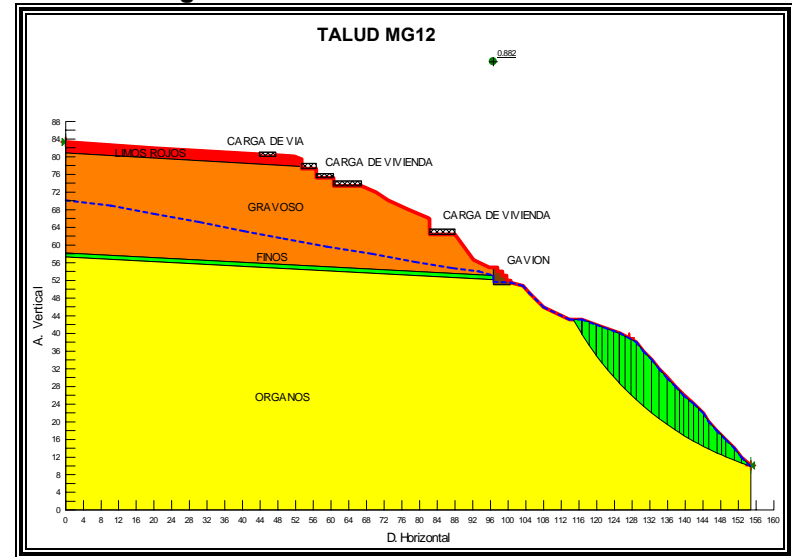
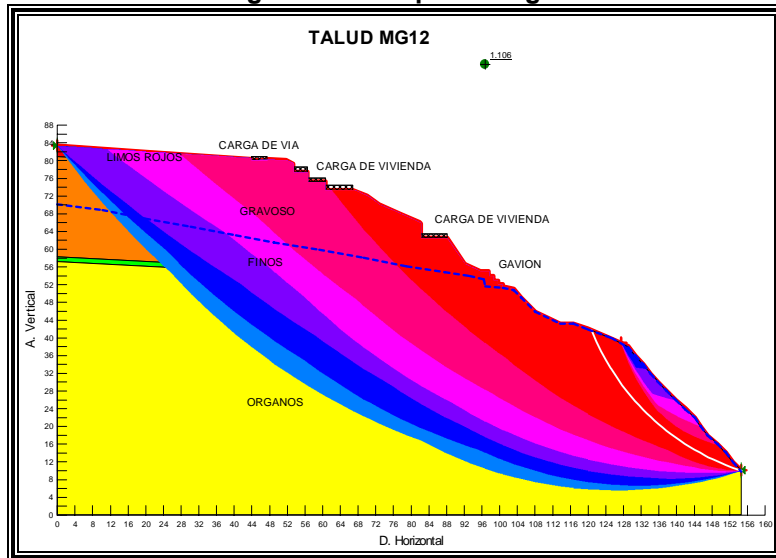
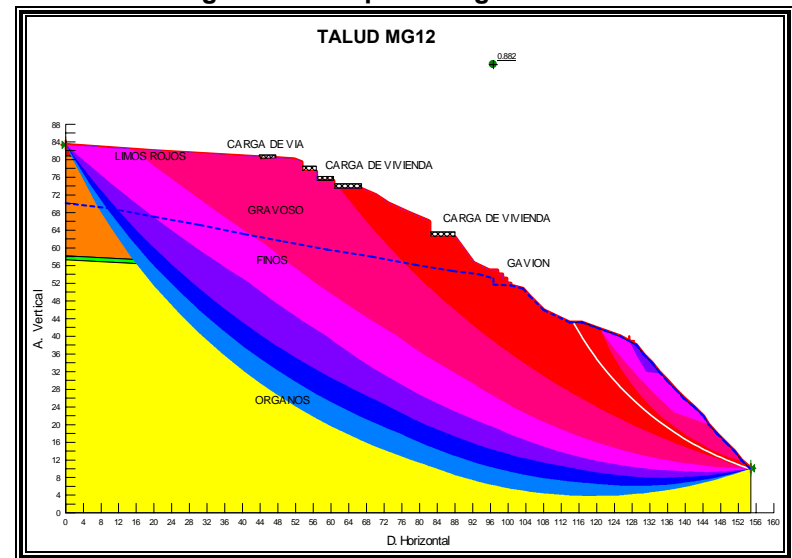
Figura 78. Talud MG12 Análisis estático y Dinámico.

Minimum Factor of Safety	
	Moment	Force
Ordinary:	0.365	-
Bishop:	0.240	-
Janbu:	-	0.405
Spencer:	0.882	0.876
Slip Surface #:	4851 of 4851

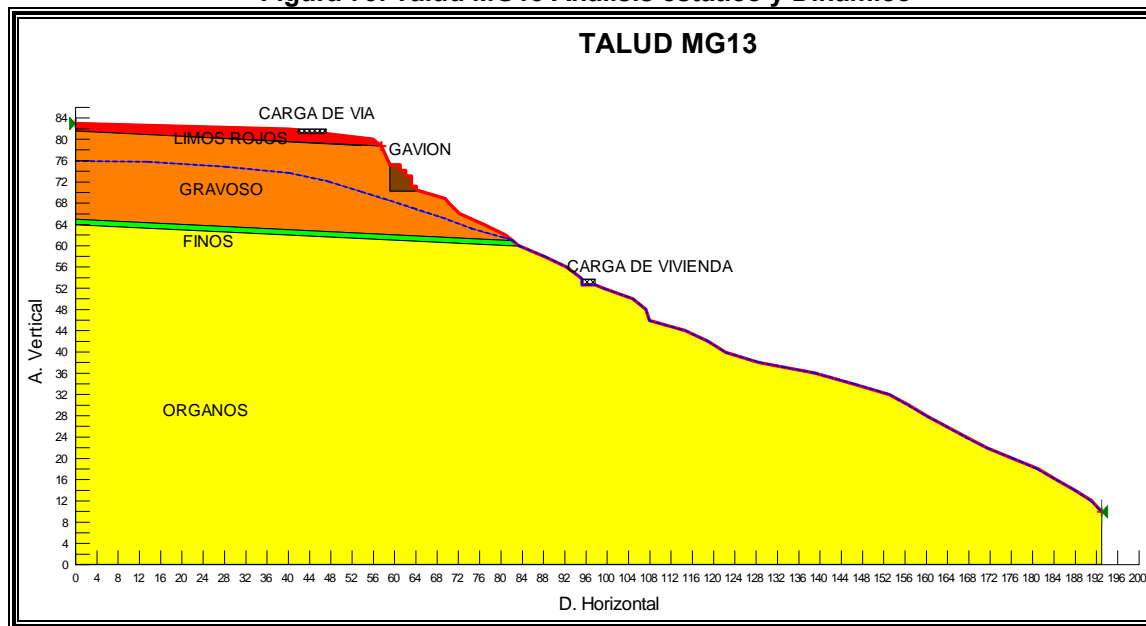
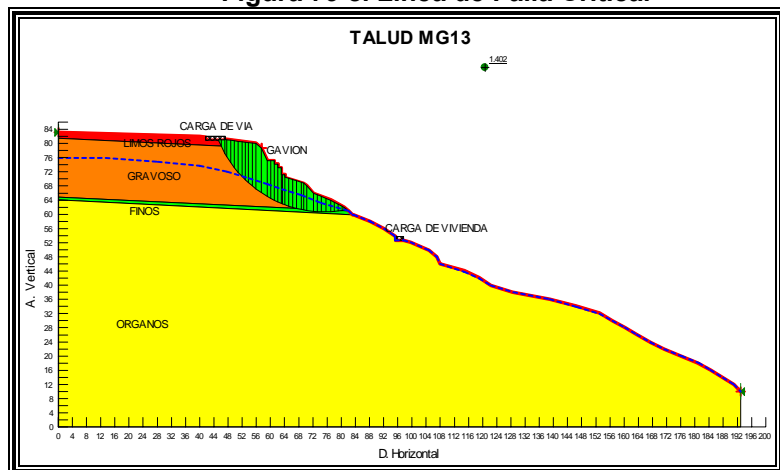
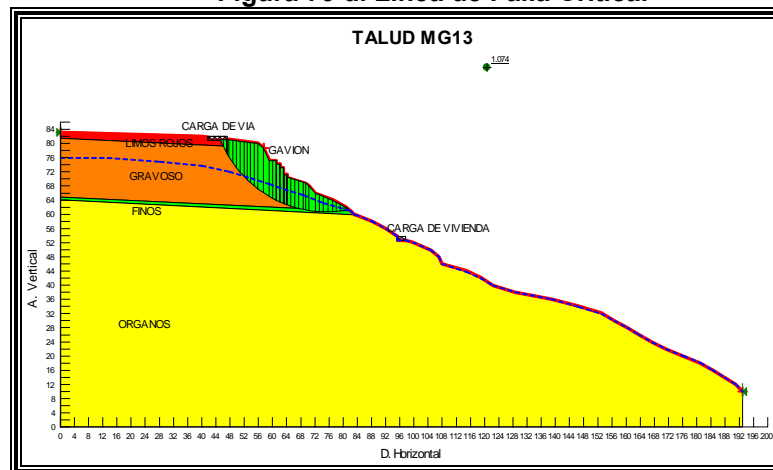
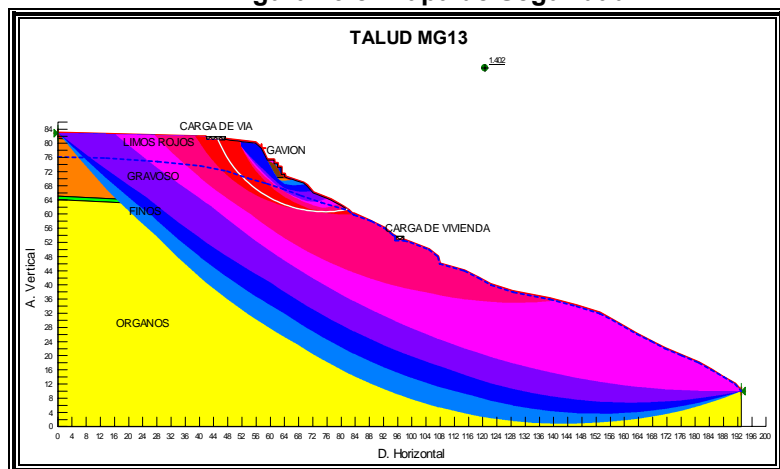
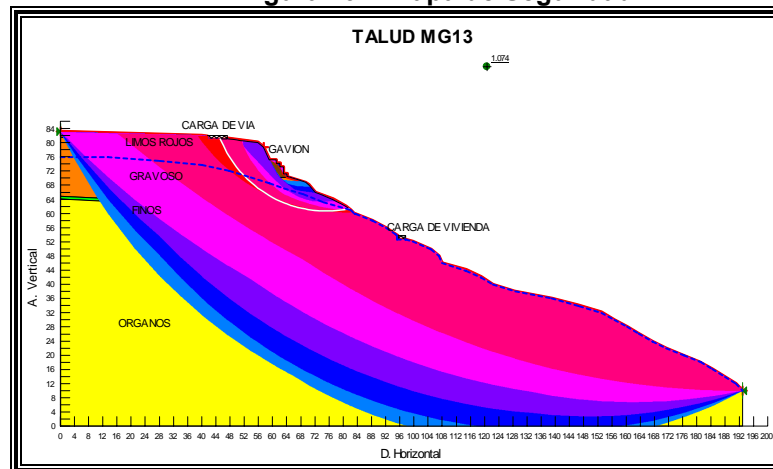
Figura 79. Talud MG13 Análisis estático y Dinámico

Minimum Factor of Safety	
	Moment	Force
Ordinary:	0.986	-
Bishop:	1.071	-
Janbu:	-	0.974
Spencer:	1.074	1.071
Slip Surface #:		4961 of 4961

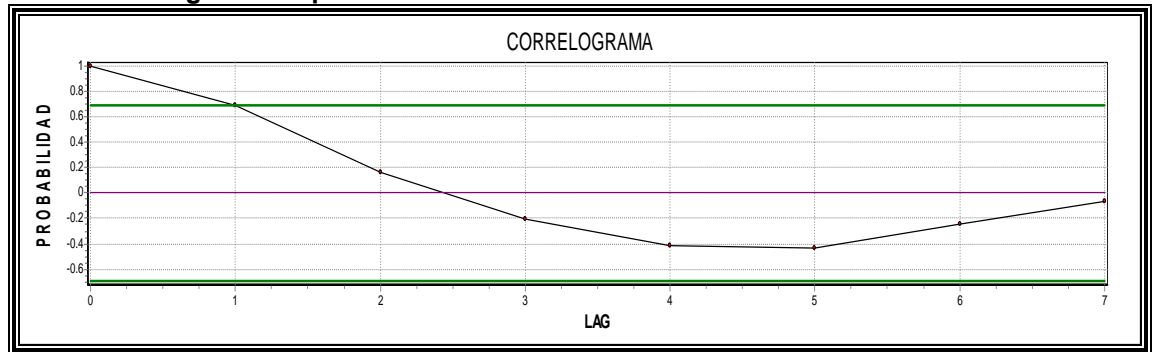
**Figura 89. Correlograma para la serie de datos para las máximas cotas piezométricas registradas por el Piezómetro neumático SG-4**

El valor de Probabilidad para el LAG 1 es 0.7, este valor se encuentra justo en el límite de confianza, lo que genera ciertas dudas en cuanto a la existencia o no de una relación entre los datos.

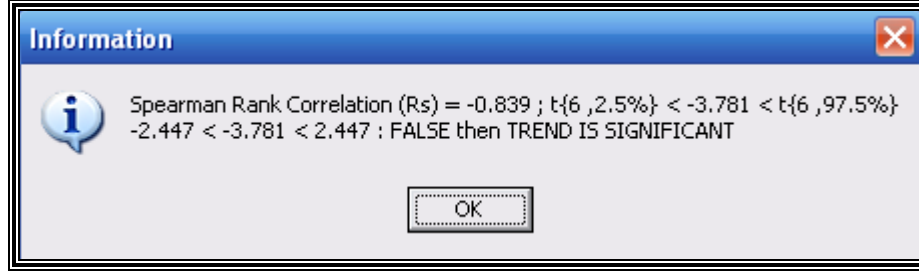
Figura 90. Análisis de la tendencia de de los datos por medio del text de Spearman.

Según los datos obtenidos se confirma que los datos no son completamente independientes ni aleatorios y que si tienen una tendencia significativa.

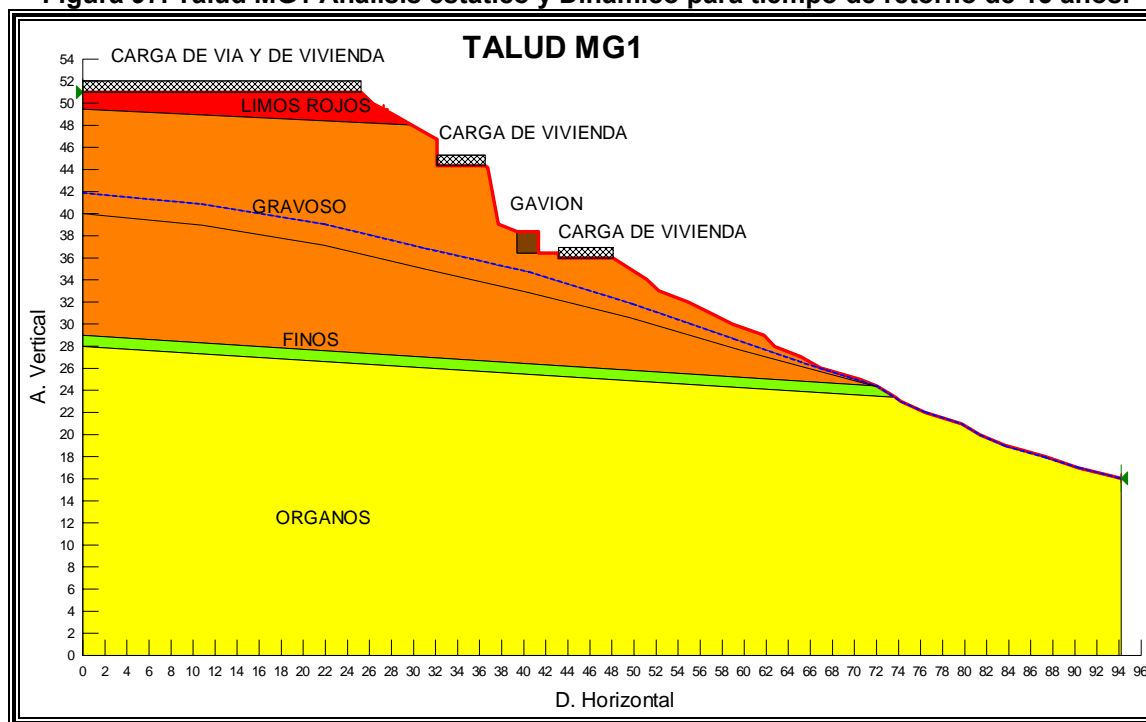
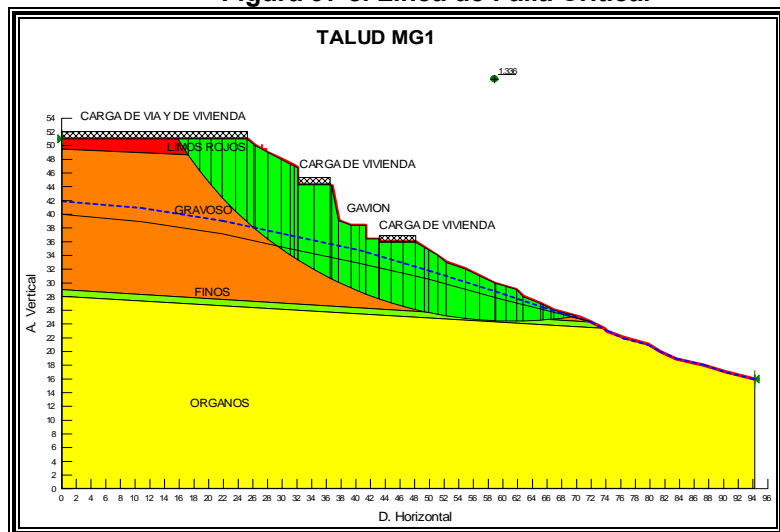
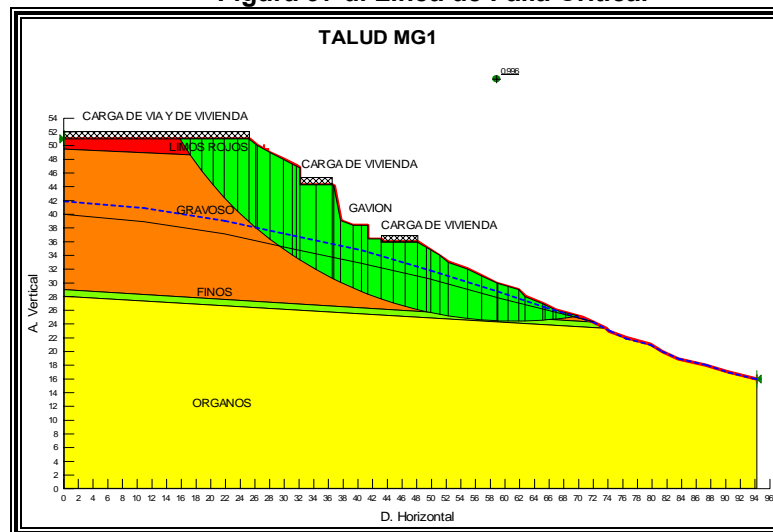
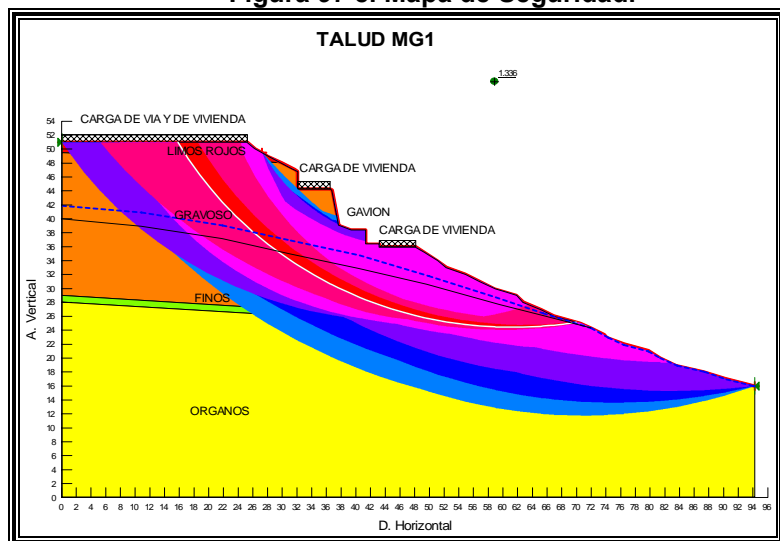
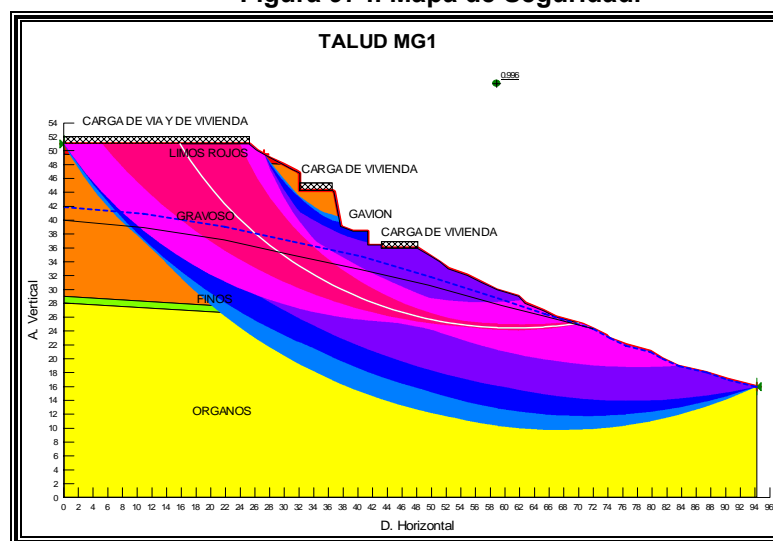
Figura 97. Talud MG1 Análisis estático y Dinámico para tiempo de retorno de 15 años.

Minimum Factor of Safety	
	Moment	Force
Ordinary:	0.924	-
Bishop:	0.992	-
Janbu:	-	0.922
Spencer:	0.996	0.995
Slip Surface #:	1331 of 1331

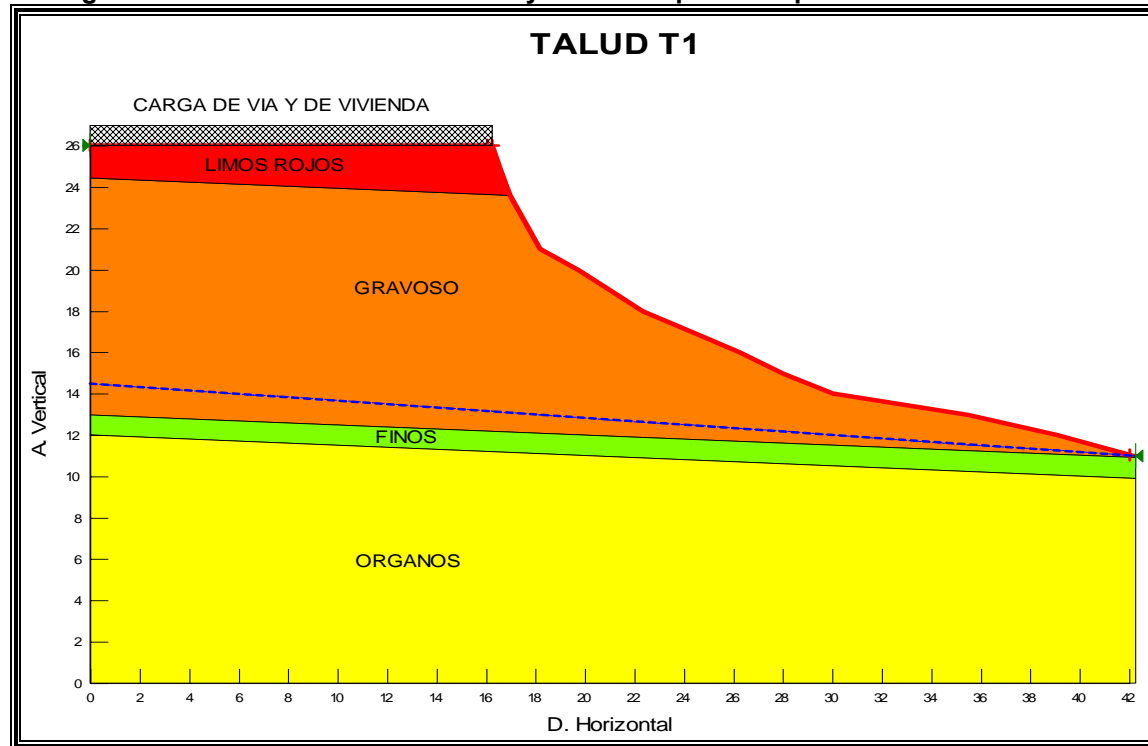
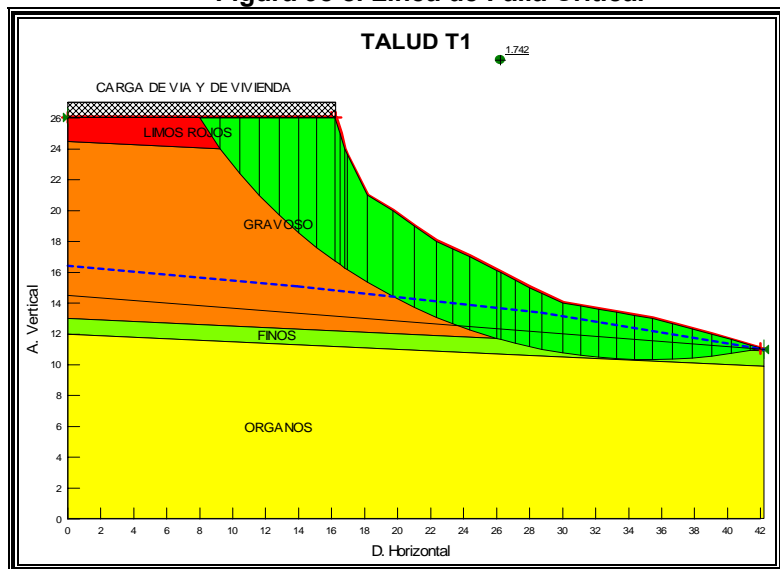
Figura 98. Talud T1 Análisis estático y Dinámico para tiempo de retorno de 15 años.

Minimum Factor of Safety	
	Moment	Force
Ordinary:	1.206	-
Bishop:	1.319	-
Janbu:	-	1.204
Spencer:	1.317	1.316
Slip Surface #:		1331 of 1331

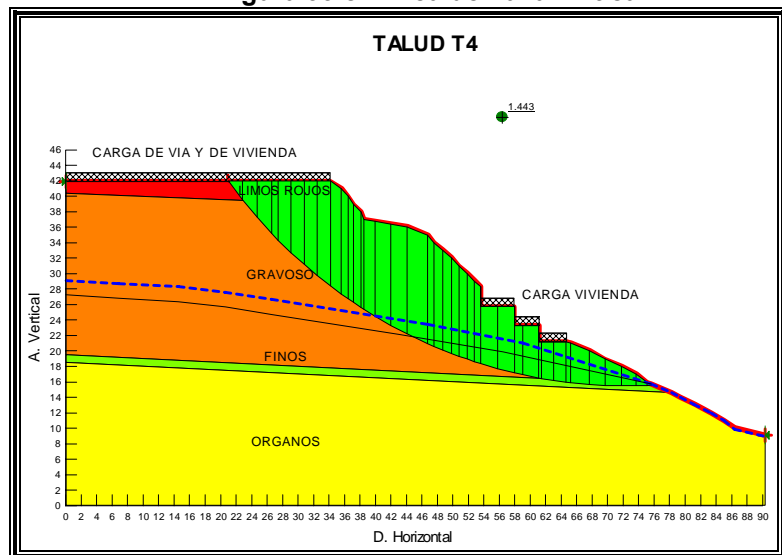
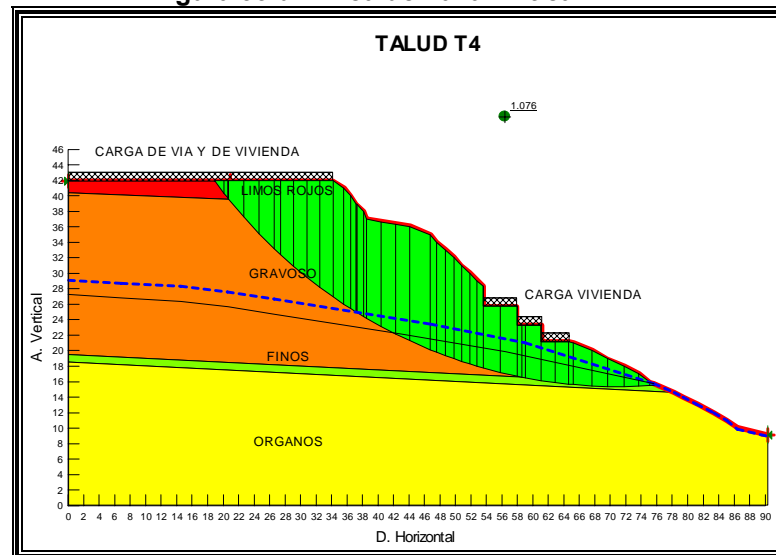
Figura 99 c. Línea de Falla Crítica.

Minimum Factor of Safety	
	Moment	Force
Ordinary:	1.032	-
Bishop:	1.078	-
Janbu:	-	1.017
Spencer:	1.076	1.085
Slip Surface #:	1331 of 1331

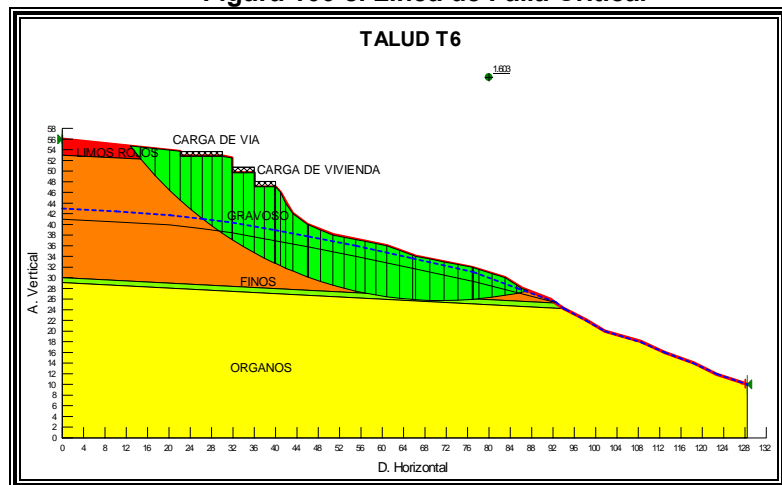
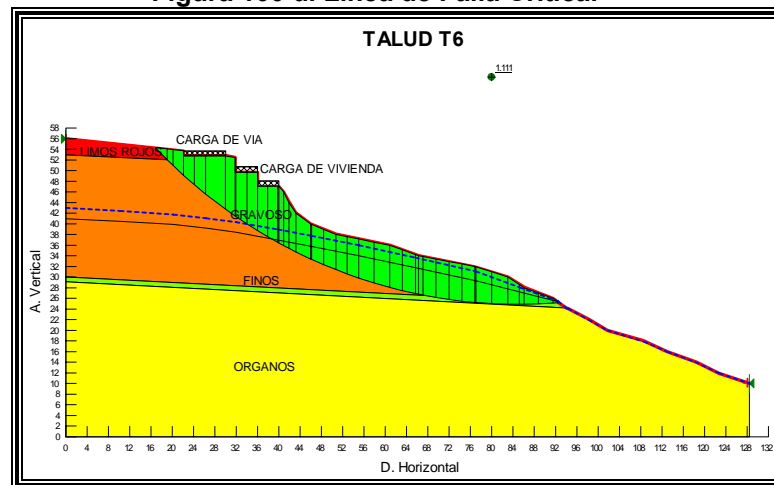
Figura 100 c. Línea de Falla Crítica.

Minimum Factor of Safety	
	Moment	Force
Ordinary:	1.001	-
Bishop:	1.107	-
Janbu:	-	1.045
Spencer:	1.111	1.114
Slip Surface #:	2541 of 2541

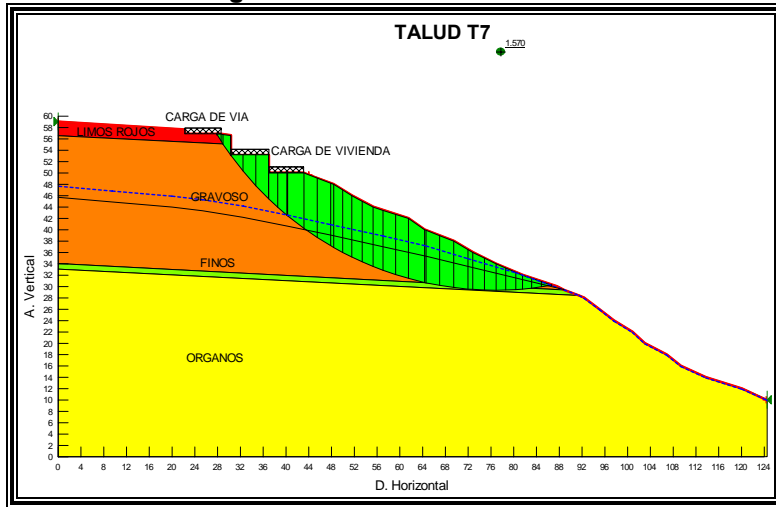
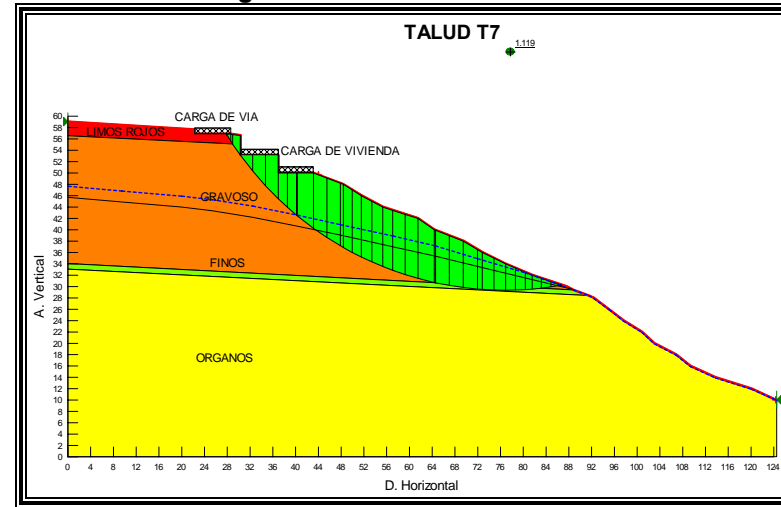
Figura 101 c. Línea de Falla Crítica.

Minimum Factor of Safety	
	Moment	Force
Ordinary:	1.048	-
Bishop:	1.116	-
Janbu:	-	1.051
Spencer:	1.119	1.118
Slip Surface #:	2541 of 2541

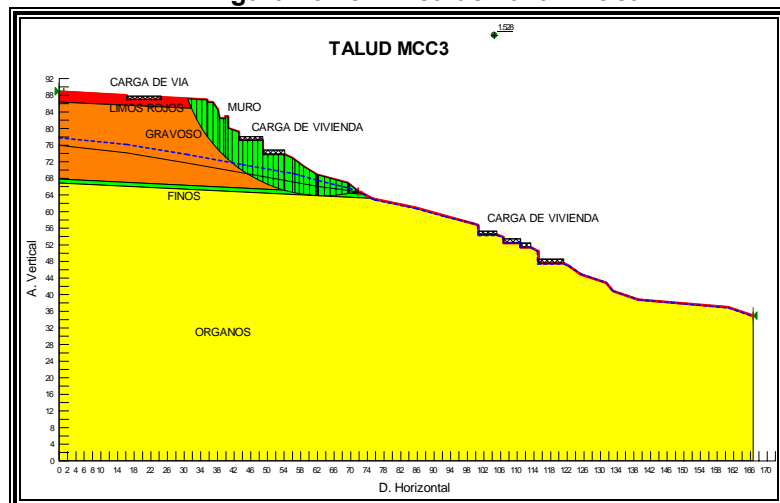
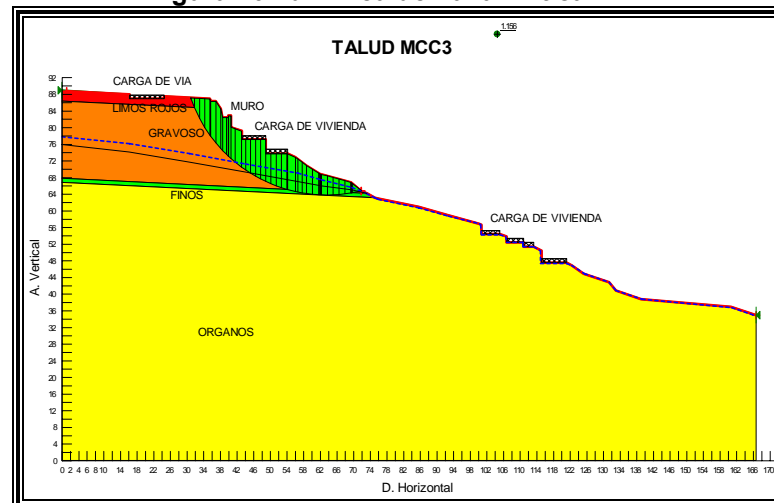
Figura 102 c. Línea de Falla Crítica.

Minimum Factor of Safety	
	Moment	Force
Ordinary:	1.051	-
Bishop:	1.153	-
Janbu:	-	1.042
Spencer:	1.156	1.153
Slip Surface #:	1331 of 1331

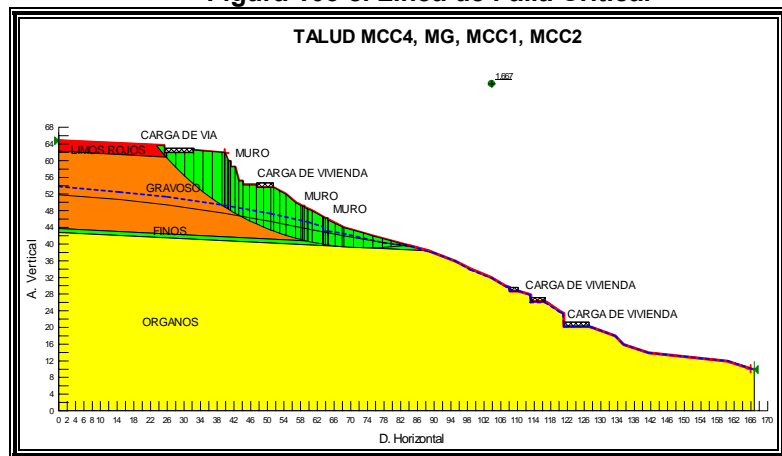
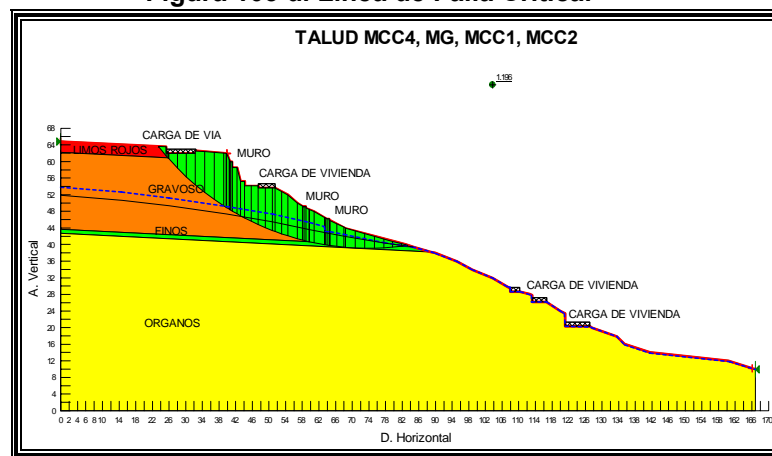
Figura 103 c. Línea de Falla Crítica.

Minimum Factor of Safety	
	Moment	Force
Ordinary:	1.124	-
Bishop:	1.196	-
Janbu:	-	1.120
Spencer:	1.196	1.204
Slip Surface #:	2541 of 2541

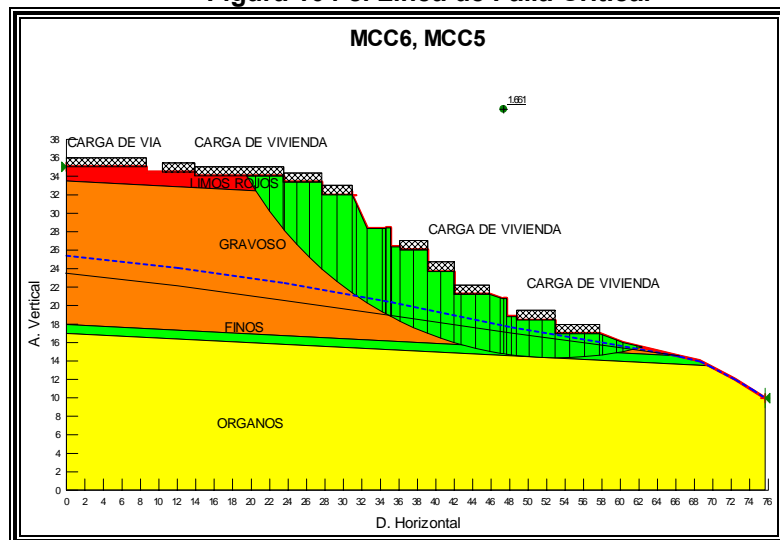
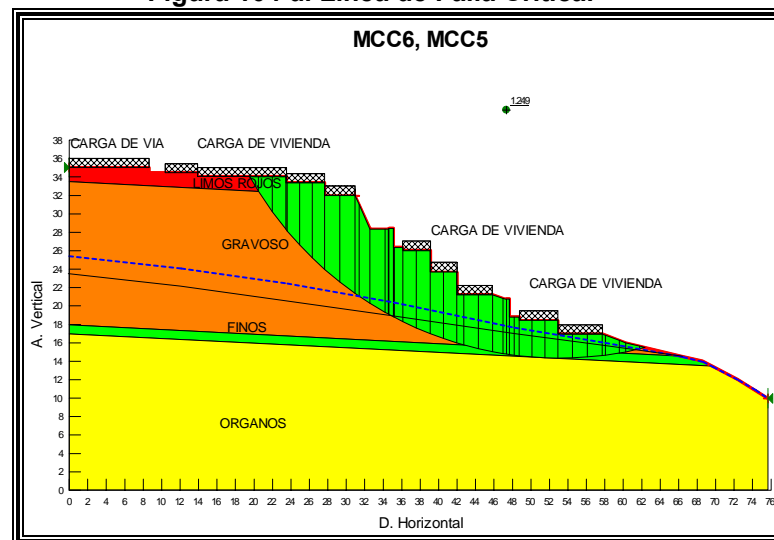
Figura 104 c. Línea de Falla Crítica.

Minimum Factor of Safety	
	Moment	Force
Ordinary:	1.158	-
Bishop:	1.248	-
Janbu:	-	1.145
Spencer:	1.249	1.248
Slip Surface #:	7161 of 7161
