**EVALUACION DE LAS OBRAS DE PROTECCION GEOTÉCNICA  
CONSTRUIDAS POR LA CDMB Y DIAGNOSTICO GENERAL DE LOS  
TALUDES EN LA ZONA ENTRE LOS BARRIOS DE SAN GERARDO Y  
COLOMBIA**

**UNIVERSIDAD INDUSTRIAL DE SANTANDER  
FACULTAD DE INGENIERÍAS FISICOMECÁNICAS  
ESCUELA DE INGENIERIA CIVIL  
BUCARAMANGA  
2007**

**Trabajo de Grado realizado en la modalidad de tesis de grado Como  
Requisito para Optar por el Título de Ingeniero Civil**

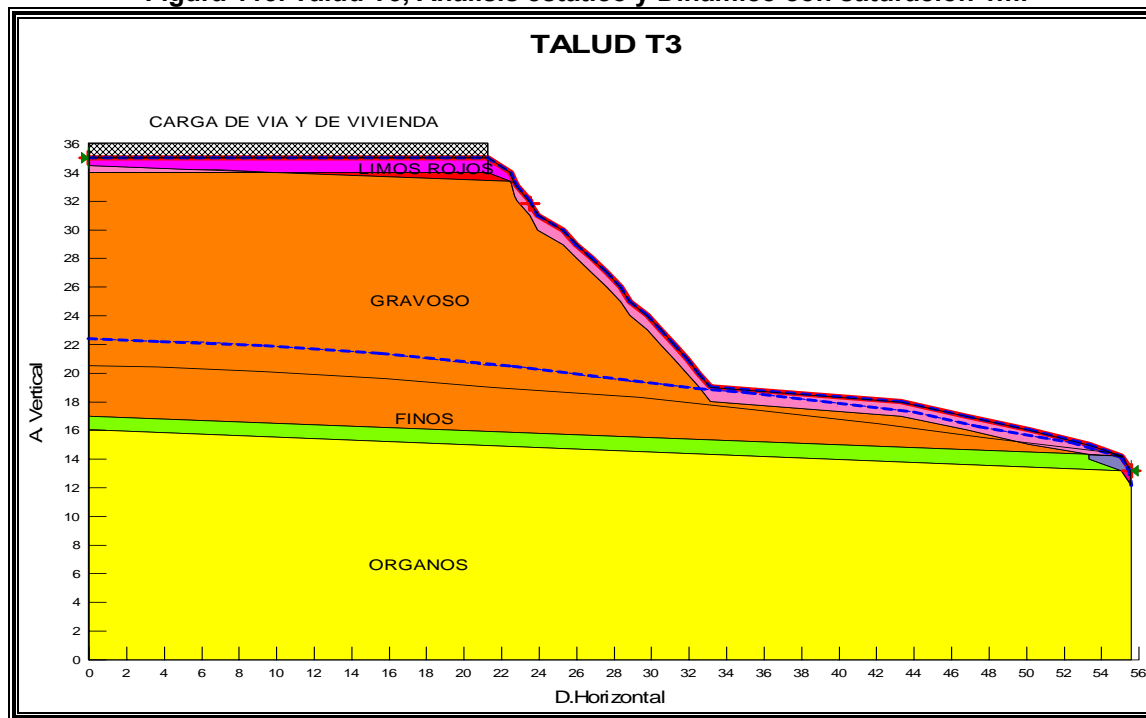
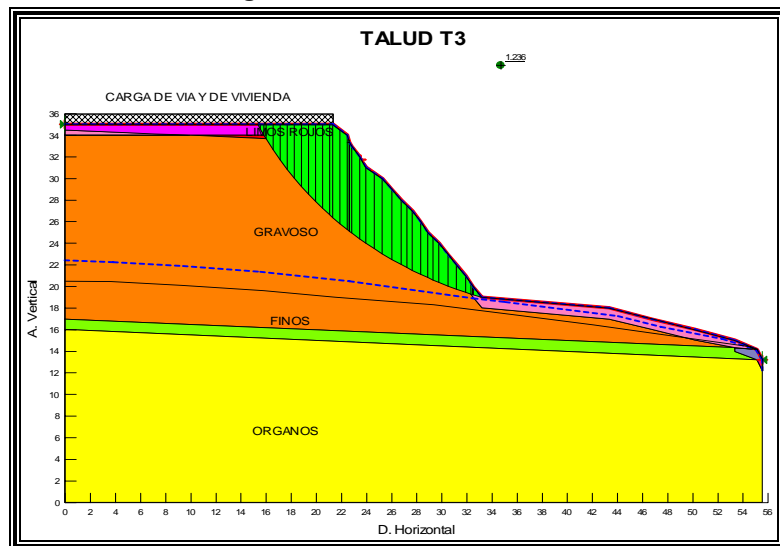
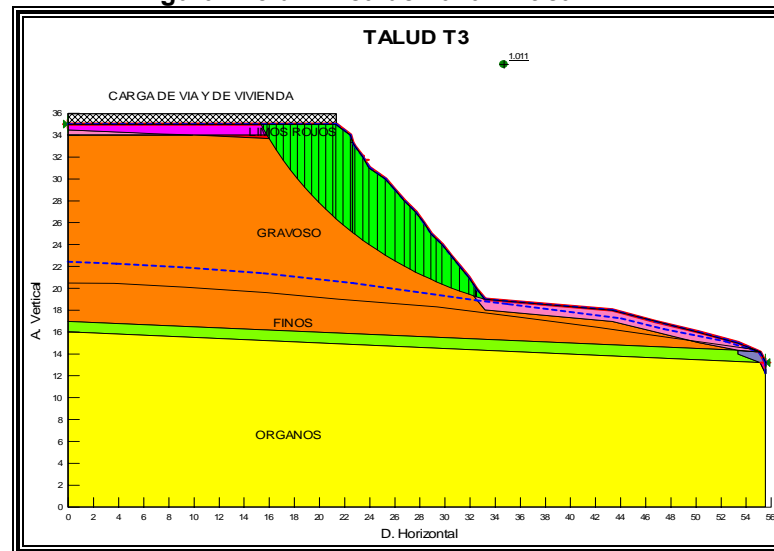
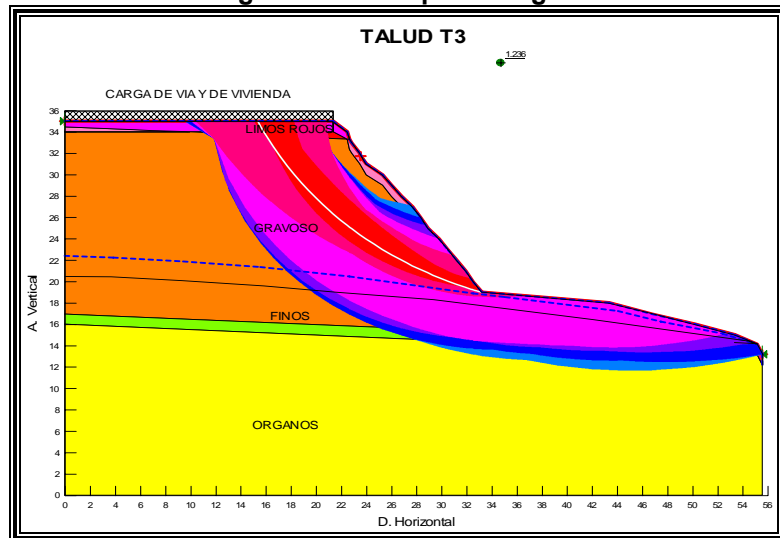
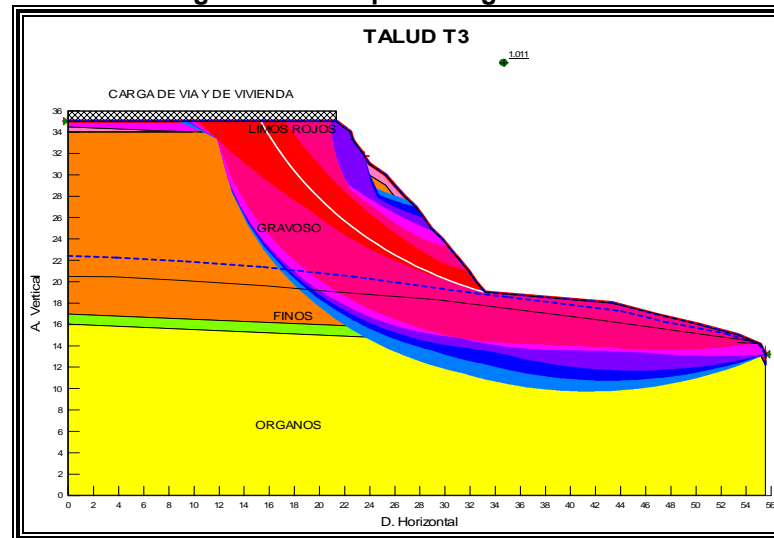
Figura 113. Talud T3, Análisis estático y Dinámico con saturación 1m.

Minimum Factor of Safety	
	Moment	Force
Ordinary:	0.965	-
Bishop:	1.016	-
Janbu:	-	0.960
Spencer:	1.011	1.018
Slip Surface #:		2541 of 2541

TALUD	COTA PIEZOMETRICA PARA T=15 AÑOS		COTA PIEZOMETRICA PARA T=15 AÑOS Y SUPERFICIE SATURADA	
	Estático	Dinámico	Estático	Dinámico
T11	1.286	1.007	1.278	1.001
T3	1.242	1.016	1.236	1.011
