**EVALUACIÓN TÉCNICO-ECONÓMICA PARA LA REHABILITACIÓN Y PUESTA
EN MARCHA DEL SISTEMA DE TRANSPORTE NAFTADUCTO EXSAGOC DE
LA VICEPRESIDENCIA DE TRANSPORTE DE ECOPETROL S.A.**

ALFREDO JOSE SUAREZ RIOS

**Trabajo de grado para optar por al título de Especialista en Gerencia de
Hidrocarburos**

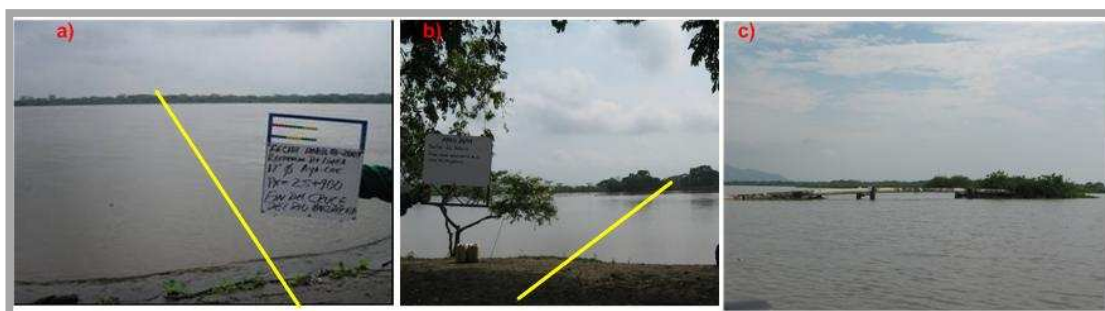
Figura 19. Algunos Cruce de cuerpos de agua representativos a) Rio Magdalena Sector Regidor Km 25+900, b) Rio Victoria Km 108+238 c) Ciénaga Talanquera Km 71+000 al 72+250. .

En la Figura 19 se registran algunos de los cruces más representativos.

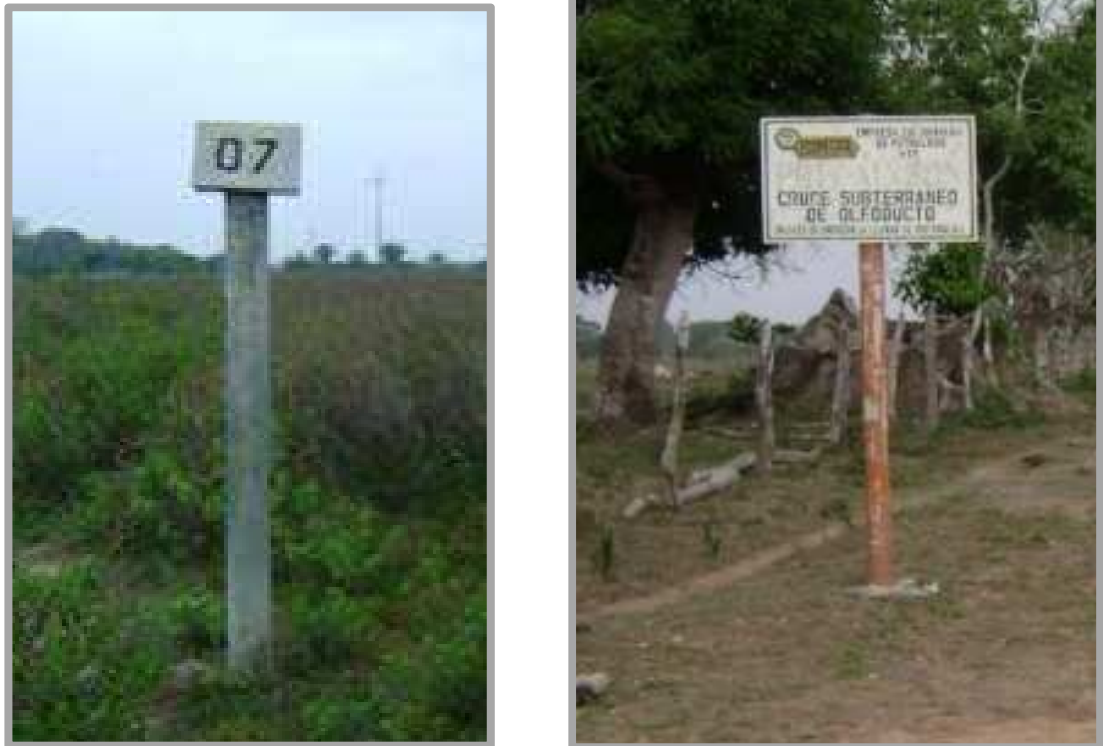
Figura 24. Postes de Abscisado y vallas de señalización.

El ducto se encuentra señalado el **88%** con postes de abscisado metálicos espaciados cada 1000 m, como los mostrados en la Figura. La mayoría de los postes se encuentran en buen estado, sin embargo requieren cambio de recubrimiento. El ducto no tiene facilidades (estaciones de prueba) para evaluar potenciales de protección catódica.

Se encontraron 5 estaciones de prueba para medir potenciales de protección catódica, **231** postes de abscisado en buen estado, **10** en mal estado y **31** postes fueron hurtados. El ducto no presenta señalización en los cruces de vía desde Ayacucho hasta Retiro.

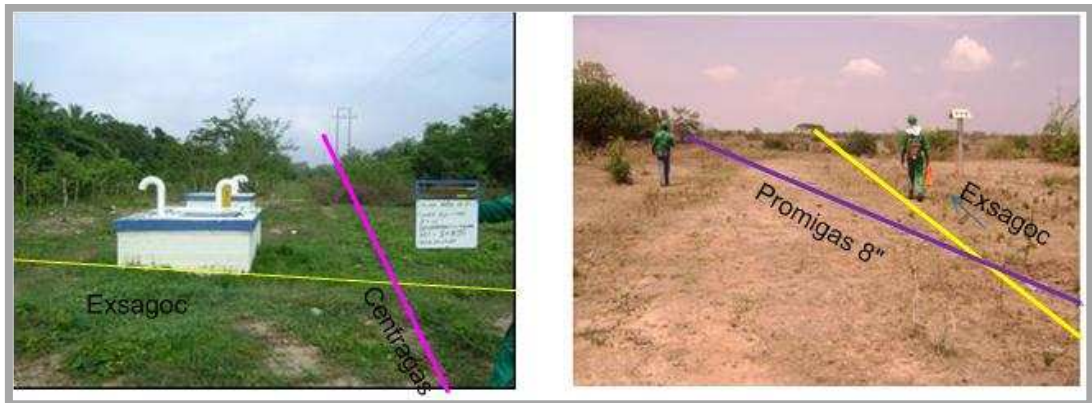
Figura 25. Sectores DDV compartido con otras líneas de conducción de hidrocarburos. .

Durante el recorrido del Poliducto se identificaron zonas donde la tubería comparte derecho de vía y cruces con otras tuberías tanto de ECOPETROL como de empresas externas. Ver 0
