**CONSTRUCCIÓN DE OBRAS DE ESTABILIZACIÓN ENTRE CRR 33 Y 40 CON
CALLE 7 Y 8 QUE INCLUYE LA CALLE 7. IDENTIFICADO CON
NOMENCLATURA 38-57 DEL BARRIO VEGAS DE MORRORICO SEGÚN
FALLO DE ACCIÓN POPULAR 2004-2662**

**Trabajo de Grado en Modalidad Práctica Empresarial
Para Optar el Título de:
INGENIERO CIVIL**

**UNIVERSIDAD INDUSTRIAL DE SANTANDER
FACULTAD DE INGENIERÍA FISICOMECÁNICAS
ESCUELA DE INGENIERÍA CIVIL
BUCARAMANGA, 2012**

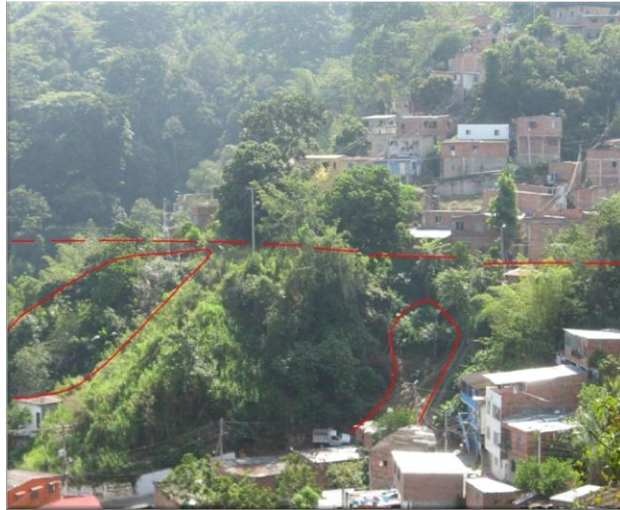
Ilustración 3 Panorámica del barrio Vegas de Morrórico, sector 2

En la Ilustración 3. Panorámica del barrio Vegas de Morrórico, sector 2, ubicado sobre rocas del Neis de Bucaramanga. Se observan en rojo, depósitos Coluviales (QI) y uno de los trazos del sistema de fallas de Bucaramanga

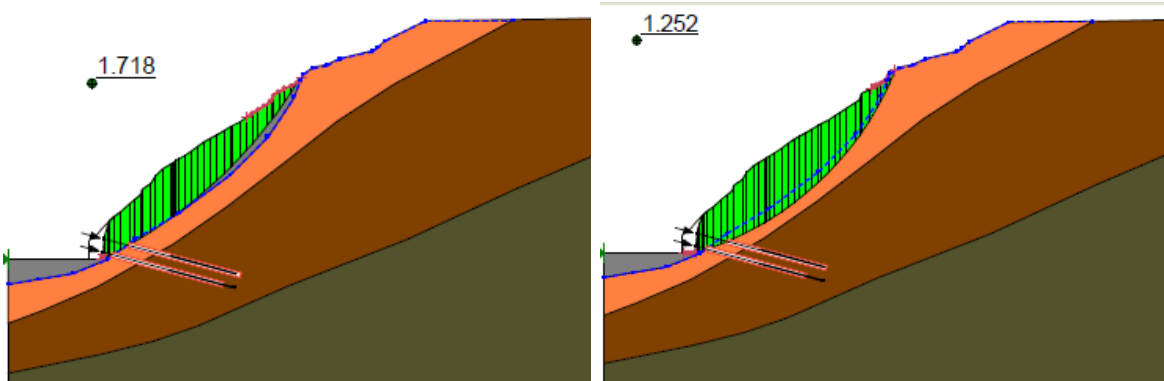
Ilustración 12 Análisis de estabilidad del talud, condición pseudoestática con obras de mitigación

En la Ilustración 12 se obtiene un factor de seguridad de 1.71, con obras de estabilización, para el escenario estático y un factor de seguridad de 1.25, con obras de estabilización, para el escenario pseudo-estático.

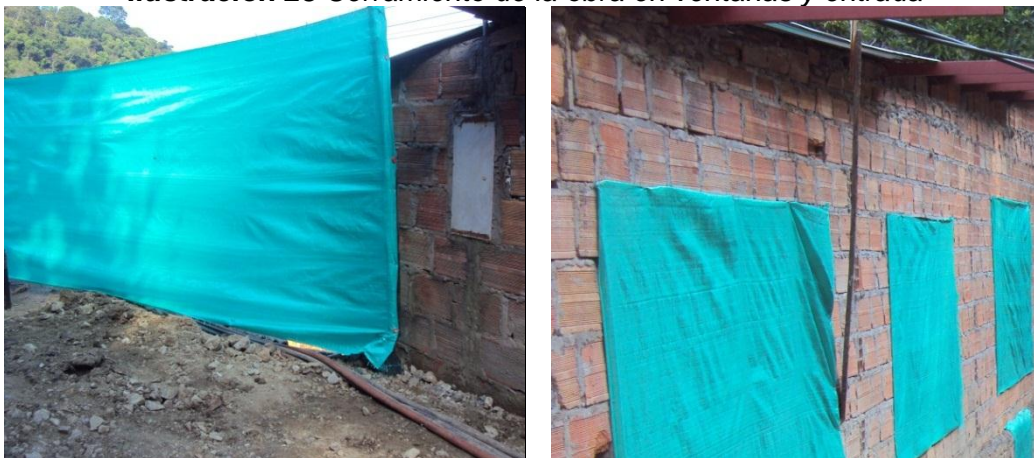
Ilustración 23 Cerramiento de la obra en ventanas y entrada

Este aislamiento se hace con tela de polipropileno de altura igual o superior a los 2.00 metros. Generalmente va sujeta a listones de madera y en ocasiones que lo ameriten de alta seguridad irán con malla. En este caso se necesitó cubrir también las ventanas existentes de la casa afectada pues el polvo proveniente de la obra estaba ingresando a la vivienda

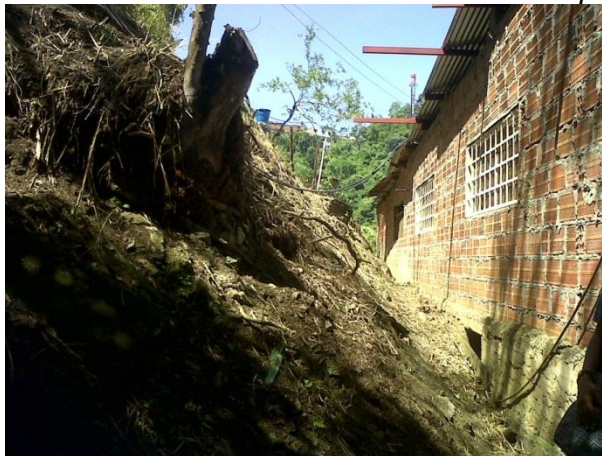
Ilustración 24 Condiciones iniciales del sitio vista posterior

Bajo este proceso de localización y replanteo se trazo una cota inicial de excavación la cual nos indicaba una remoción de masa de aproximadamente 362.24m³ de tierra. Base sobre la cual se empezó a realizar el terraceo del terreno. Las condiciones iniciales detrás de la vivienda eran bastantes críticas. La casa esta construida en dos niveles; un primer piso de 2.20 metros de alta, incluida la placa de entrepiso y un segundo piso en desnivel desde su parte posterior que alcanza los 2.60 metros de alto hasta alcanzar en la parte delantera una altura máxima de 2.00 metros. En la Ilustración. 24 podemos observar que en la parte posterior la casa esta sepultada casi hasta la placa de entrepiso, y en la parte delantera esta sepultada gran parte del segundo piso.

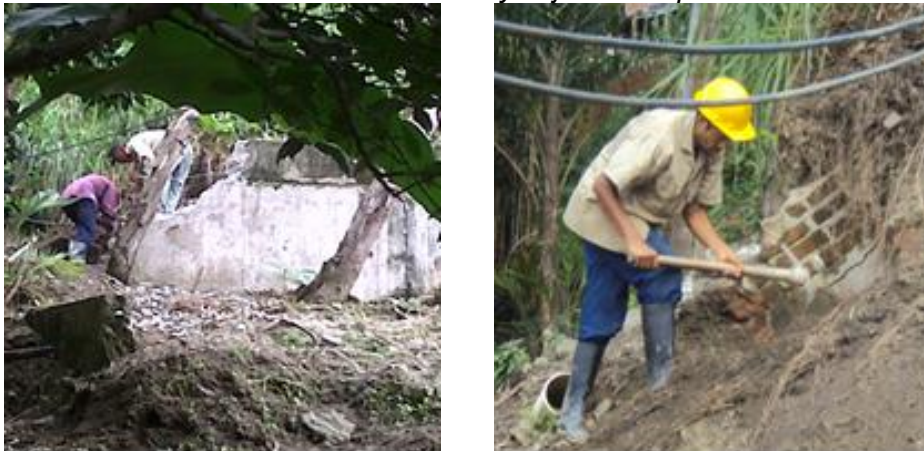
Ilustración 27 Demolición de muros y cajas de inspección existentes

A medida que se fue ingresando al terreno constructivo y se fue realizando la excavación, las cajas de inspección y sus accesorios fueron apareciendo, pues estos fueron derribados por el deslizamiento del talud hasta quedar a menos de 3.00 metros de la casa. En total se encontraron 4 cajas de inspección las cuales fueron demolidas y retiradas del sitio.

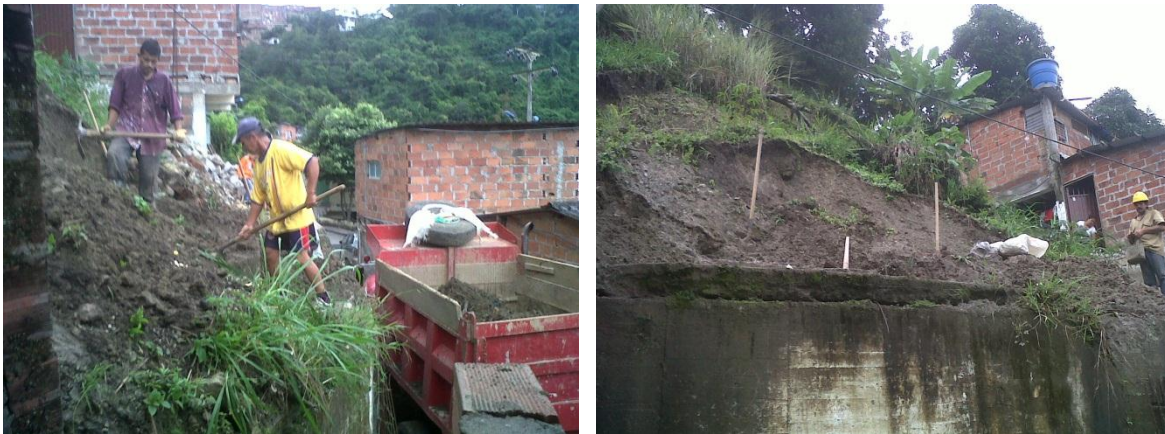
Ilustración 31 Excavación en el lote del señor Humberto Ravelo

Esta excavación no se tenía prevista en un principio por no ser zona aferente a la vivienda afectada. Debido a diferentes problemas climáticos y de estabilización del terreno fue necesario excavar este lote 3 veces, pues los constantes derrumbes y deslizamientos obstaculizaban el paso de maquinaria y equipo hacia la parte trasera de la vivienda.

Esta excavación se realizará desde el lote contiguo del señor Humberto Ravelo, obteniendo de esta manera espacio para introducir el equipo necesario para la excavación en roca. Además se debe generar el espacio suficiente para carretear el material desde la parte posterior de la vivienda hasta la parte delantera.

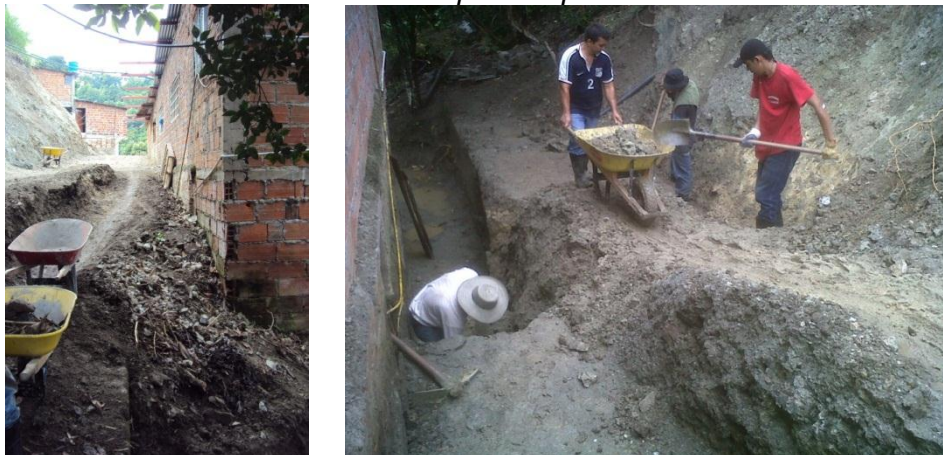
Ilustración 36 Terraceo de niveles para disposición del material excavado

Debido a los constantes deslizamientos de tierra provenientes del talud fue necesario realizar la excavación de la segunda etapa dos veces. Las fuertes lluvias y la ola invernal que sufrió la ciudad de Bucaramanga en el mes de noviembre y diciembre generaron inestabilidad en el talud.

Una vez se realizó la primera etapa de la excavación que consistía en llegar hasta la parte de atrás de la vivienda a nivel de la placa de entre piso del segundo piso, se inició la segunda etapa de excavación la cual llega a 0.50 metros sobre el nivel del primer piso. Esta vez la excavación se ejecutará desde la parte posterior hasta la parte delantera de la residencia. Esta segunda etapa de excavación se realizará terraceda como lo podemos observar en la Ilustración. 36, para evitar más derrumbes.

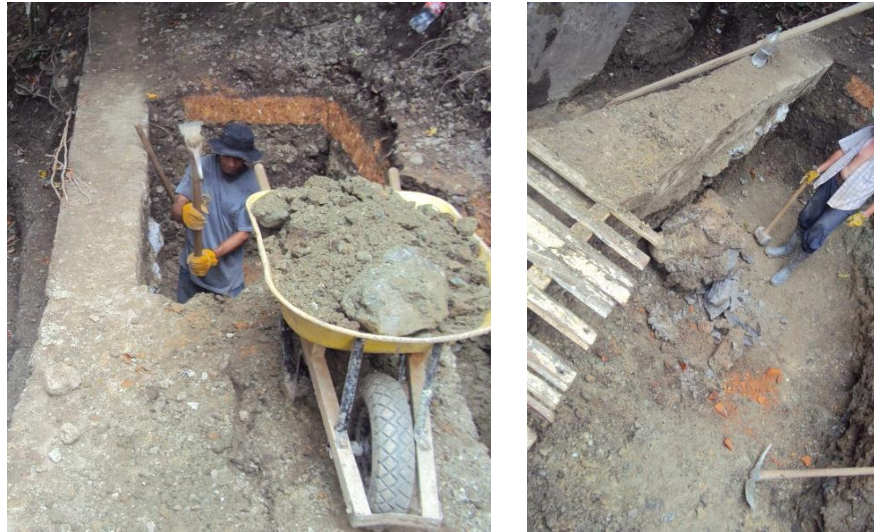
Ilustración 38 *Excavación en roca*

Las excavaciones se realizaron en la parte posterior de la vivienda, en donde se encontró parte de un muro de contención que estaba cubierto haciendo las veces de mitigador al deslizamiento del talud; era aproximadamente de 0.40 metros de ancho y 6 metros de largo, con 0.50 metros de alto y algunas escaleras que colindaban con el muro.
