**APLICACIÓN DE LA METODOLOGÍA ANÁLISIS DE CAUSA RAÍZ(ACR)  
PARA LA REDUCCIÓN DE FALLAS EN SISTEMAS DE BOMBEO  
MECÁNICO EN LOS CAMPOS DE LA SUPERINTENDENCIA DE MARES DE  
ECOPETROL S.A.**

**HEIDER ALONSO ARÉVALO GUERRA**

**UNIVERSIDAD INDUSTRIAL DE SANTANDER  
FACULTAD DE INGENIERÍAS FÍSICO-QUÍMICAS  
ESCUELA DE INGENIERÍA DE PETRÓLEOS  
BUCARAMANGA  
2005**

Trabajo de grado modalidad práctica empresarial para optar el título de  
Ingeniero de petróleos.

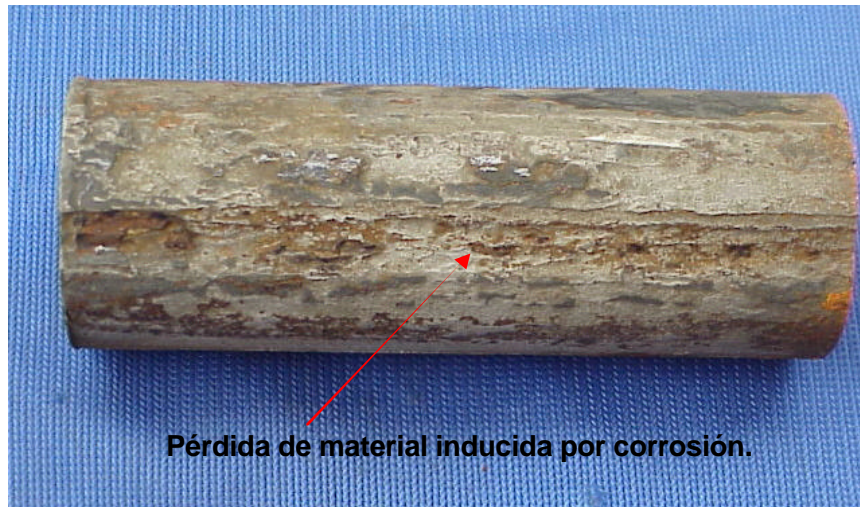
**Figura 20.** Muestra de acople No 3 de 7/8". Pozo La Cira 1880

| Acople No | Profundidad [ft] | Mecanismo de daño | Tamaño |
|---|---|---|---|
| 116 | 2900 | Corrosión - desgaste | 7/8 |
