**RELACIÓN ENTRE EL RMR Y EL Q DE BARTON PARA LA FORMACIÓN NEIS
DE BUCARAMANGA EN LOS TÚNELES DEL PROYECTO REGULACIÓN DEL
RÍO TONA.**

**UNIVERSIDAD INDUSTRIAL DE SANTANDER
FACULTAD DE INGENIERÍAS FÍSICO-MECÁNICAS
ESCUELA DE INGENIERIA CIVIL
BUCARAMANGA**

2014

**Proyecto de grado para optar al título de
Magister en Geotecnia**

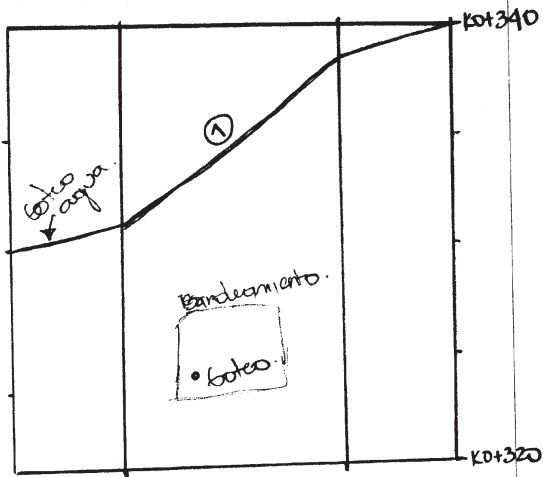
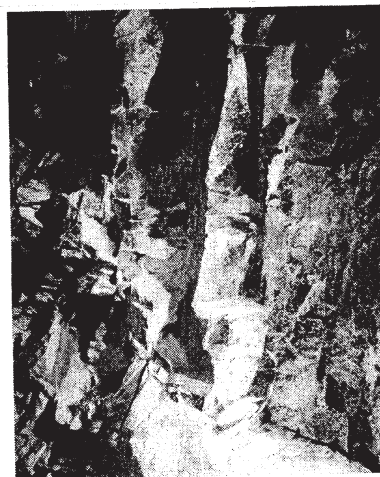
Observaciones: Un único plano de cizalla con agua.

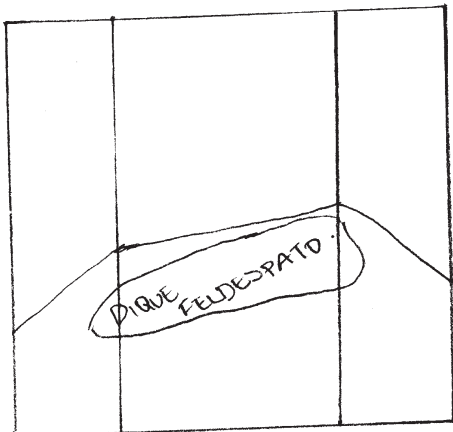
Observaciones: Dique feldespático en la clave

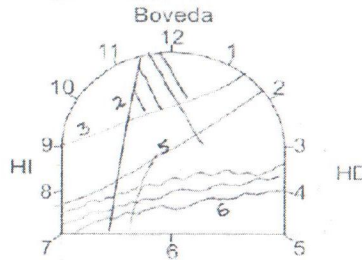
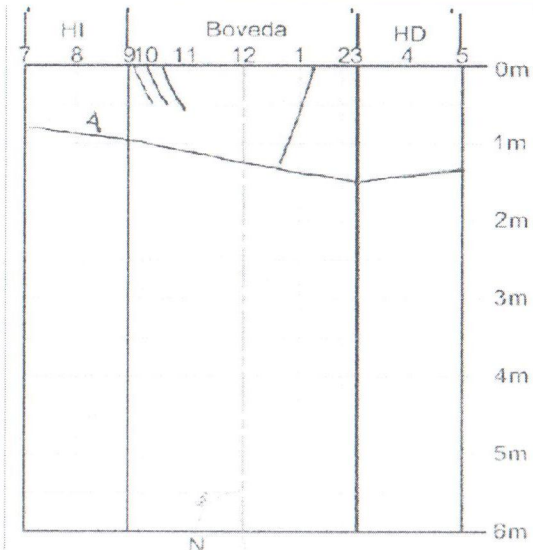
Descripción Geológico-Geotécnica
 Excavación en Gneis cuarzo feldespático, diaclasamiento con 3 familias más alteradas ligeramente rugosas y ligeramente alteradas. Macizo poco fracturado nerando bloques medios. Frente seco.

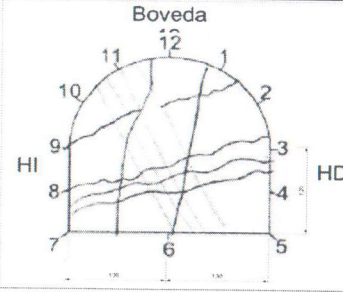
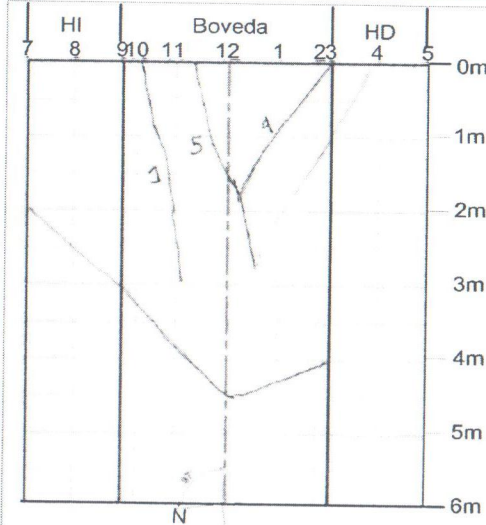
Abscisa:
122,90

Descripción Geológico-Geotécnica
Neis Cuarzo Feldespático de color gris, foliado y poco fracturado con dos sistemas de discontinuidades rugosas a ligeramente rugosas, algunas con rellenos limoso. Frente seco.

Observaciones
Terreno tipo I desde la abscisa 125,80 hasta el frente.

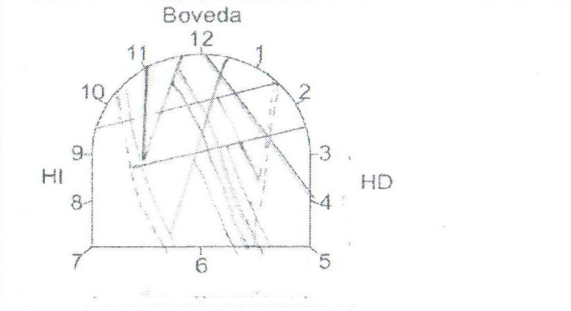
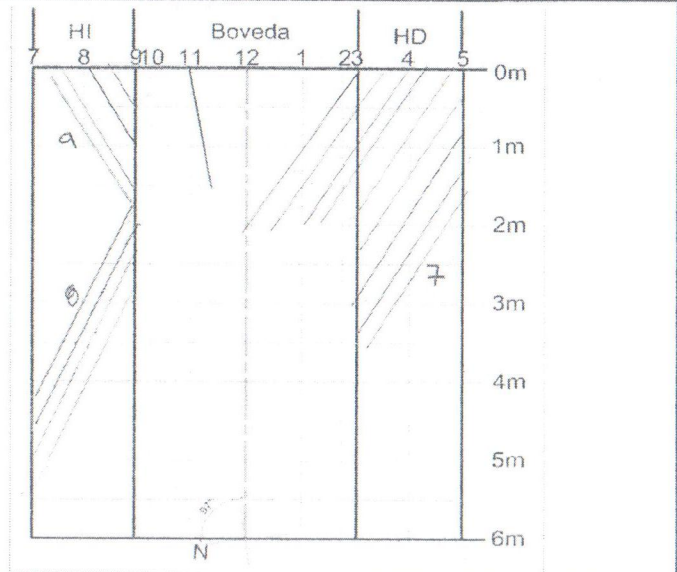
Descripción Geológico-Geotécnica
 Excavación en diorita de color gris verdoso, diaclasamiento con 3 familias más aleatorias. Familias ligeramente rugosas y ligeramente alteradas. Macizo medianamente a muy fracturado con diaclasamiento espaciado generando bloques medios a pequeños. Presencia de planos de cizalla. Goteo.

Observaciones
 Tratamiento para terreno tipo II.

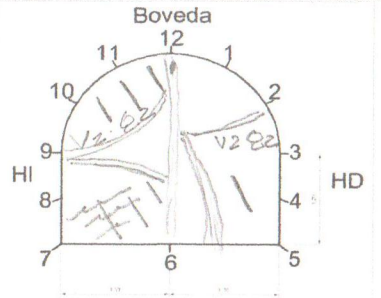
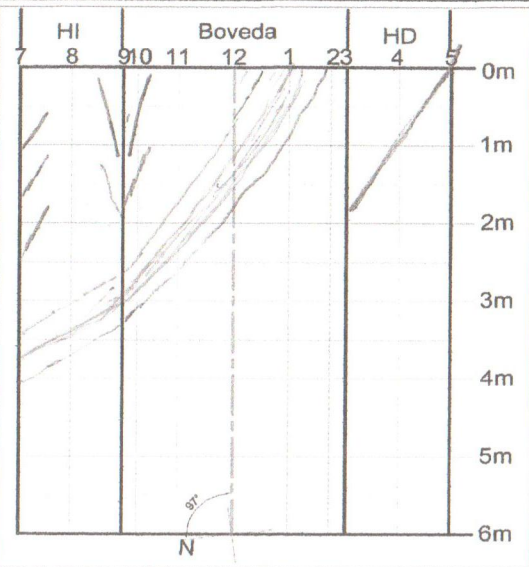
Neis Cuarzo Feldespático con presencia de falla en frontón, bóveda y hastiales, con arcilla y grava, frente seco.

Se requiere lanzar bóveda con concreto en un espesor de 5cm, desde la abcisa 0+140,50

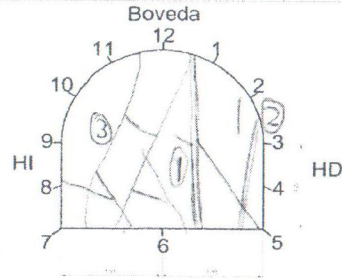
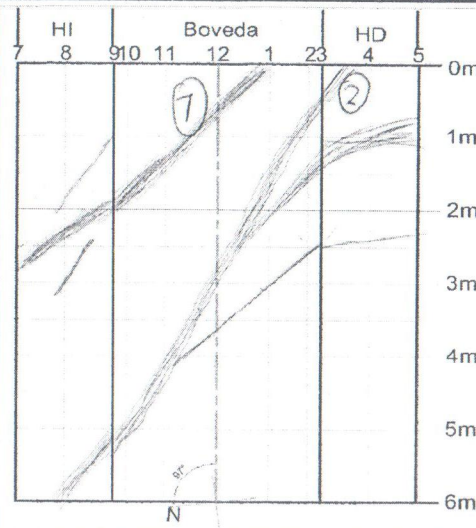
Neis cuarzo feldespático, foliado, fracturado y fallado, fracturas desde onduladas a planas, ligeramente rugosas a rugosas, frente seco.

Se requiere lanzar con concreto lanzado las zonas de falla en bóveda y hastiales.

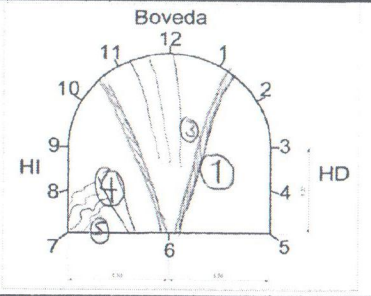
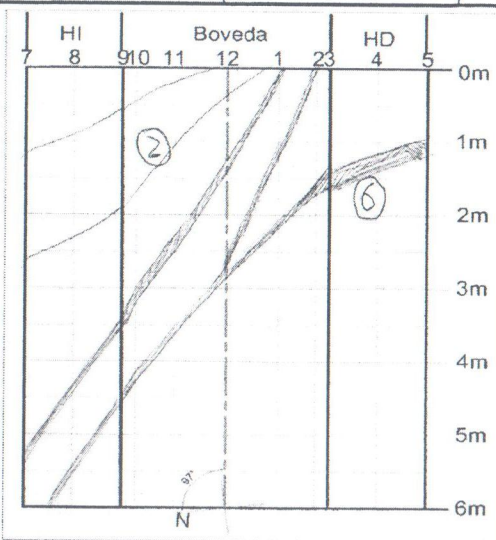
Descripción Geológico-Geotécnica
 Neis cuarzo feldespático fracturado y fallado, falla con relleno arcilloso menor de 5mm. Fracturas onduladas, frente seco

Observaciones
 Se requiere lanzar zona de falla con 5 cm de espesor desde la abscisa 10+149,3 en Bóveda y hastiales.

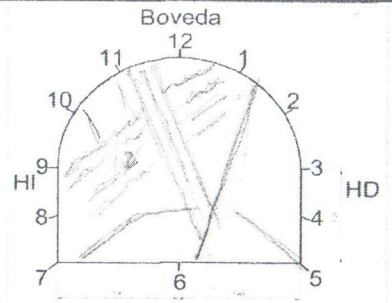
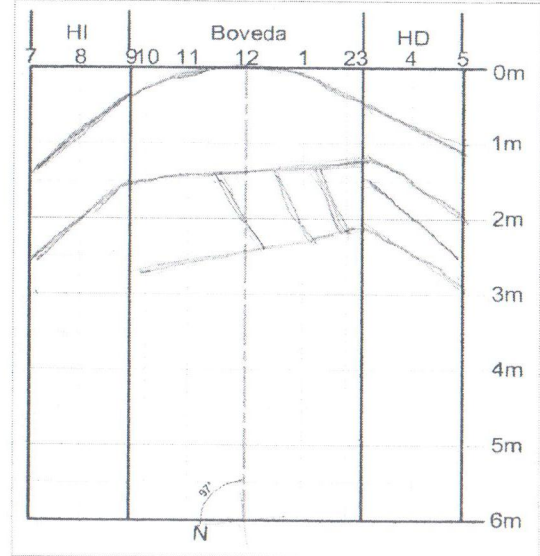
Neis cuarzo feldespático, foliado de color gris con dos sistemas de discontinuidades mas aleatorias sin rellenos e inalterada, frente seco.

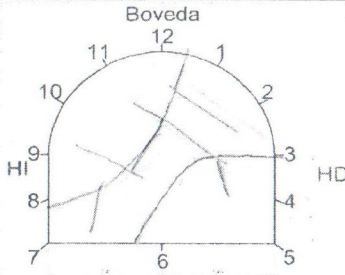
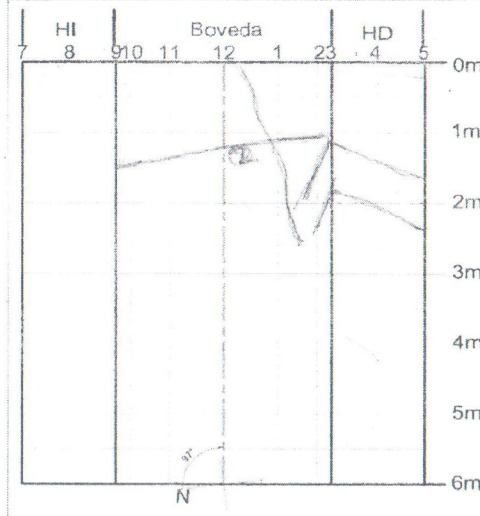
Frete: Túnel de Aducción - Tramo Blindado Actividad en curso: Perforación Fecha: 06/02/2013 Hora: 08:00 a.m. 0+154,10
 Levantó: *Carlos Alberto Vera - Andrés Mauricio Alvarez.* Sección: 6,4m² Dirección de la excavación: 97°

Descripción Geológico-Geotécnica
 Neis cuarzo feldespático de color gris con dos sistemas de discontinuidades mas aleatorias, frente seco.
Observaciones

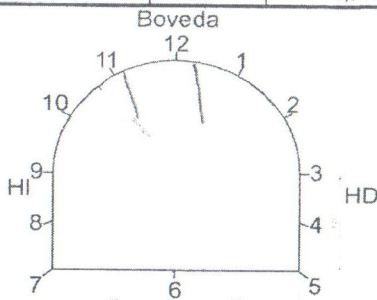
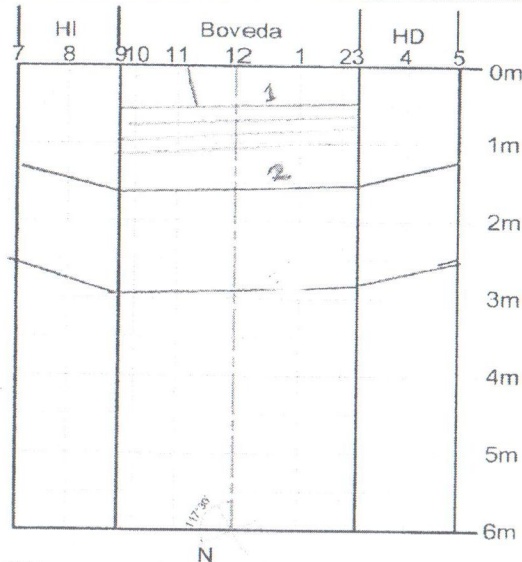
Gneiss Caurzo feldespático, foliado, con discontinuidades ligeramente meteorizadas, sin presencia de rellenos.

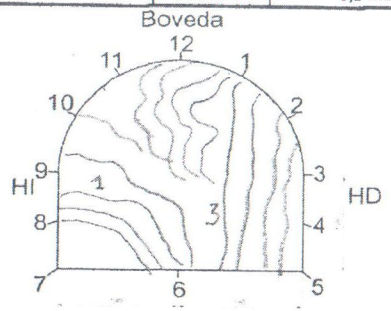
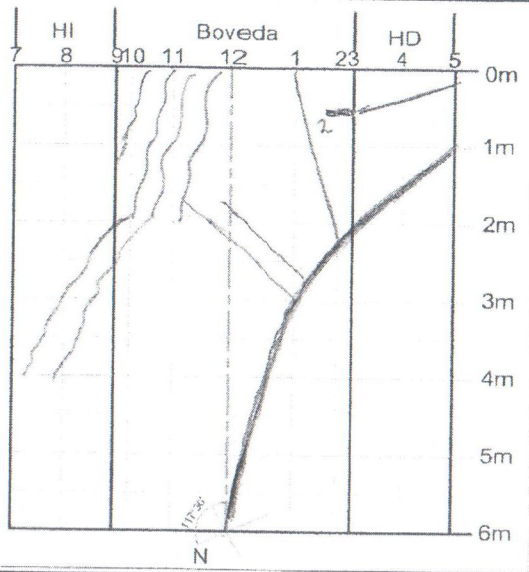
Gneiss Caurzo feldespático, foliado y replegado, con discontinuidades ligeramente meteorizadas, sin presencia de rellenos, predominio de la foliación.

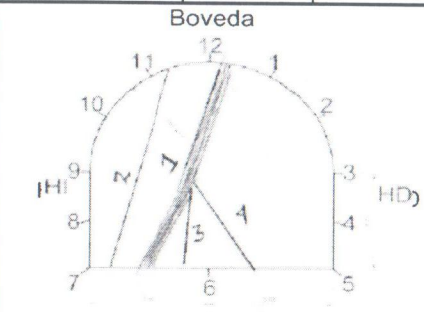
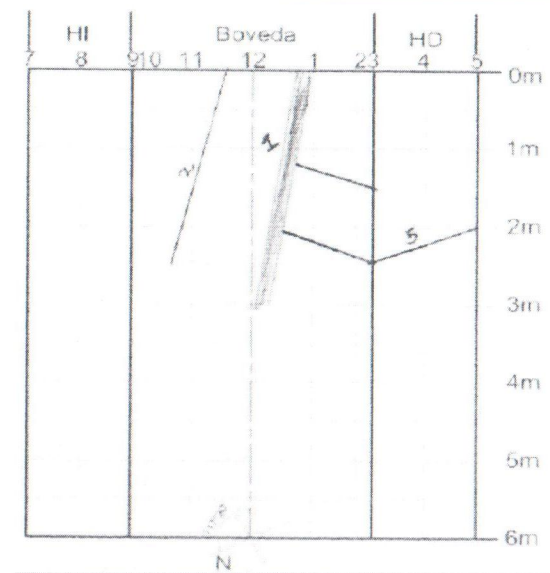
Descripción Geológico-Geotécnica
 vación en gneis cuarzófeldespático de color gris. Entre 2 a 3 familias principales de discontinuidades. Presenta algunas familias onduladas. Hacia la media se presenta zona de falla entre 40 a 60 cm de espesor con inuidad en bóveda y relleno arcilloso. Clave controlada por falla. Se presenta o.

Observaciones
 amiento terreno tipo III modificado, 3,0 m iniciales del tramo blindado. La ificación consiste en la separación entre pernos, recomendamos separación 0 m. Esto basado en los niveles de esfuerzo y deformación a presentarse en apalme entre las dos excavaciones (cámara de válvulas - tramo blindado) y fluencia de la falla.

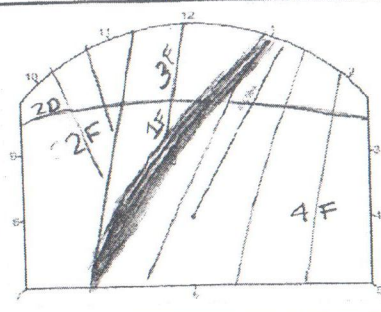
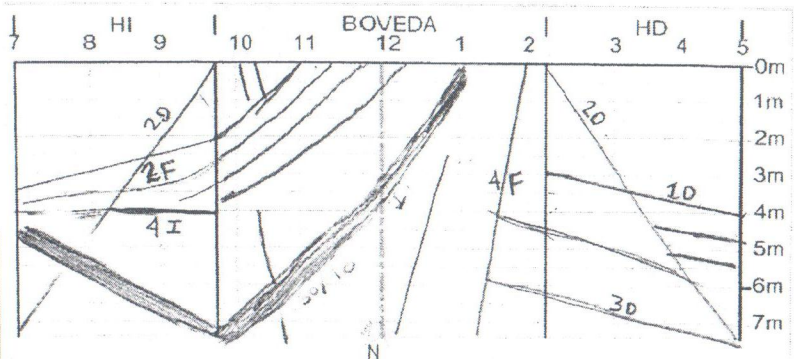
Descripción Geológica-Geotécnica:
 rocas fracturadas con presencia de fallas, Goteo
 presencia de diques dioríticos.

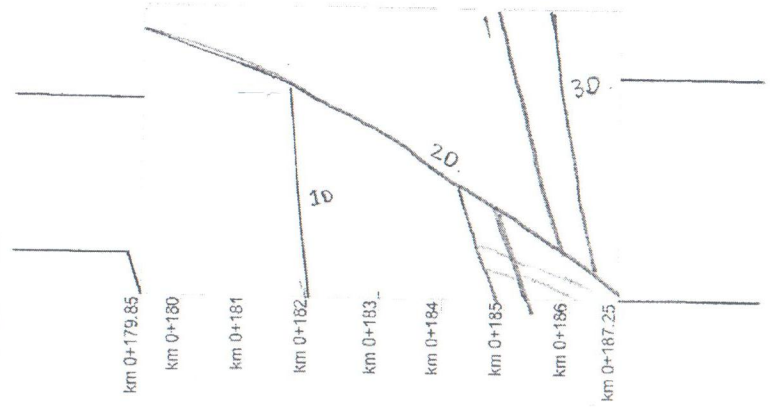
Hastial Derecho
 ↳ Drenes localizado en zona de flujo.

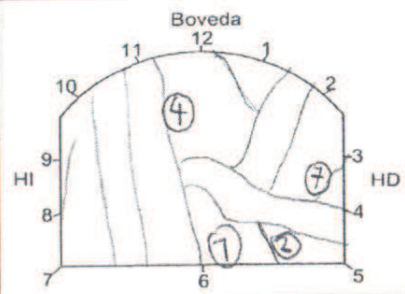
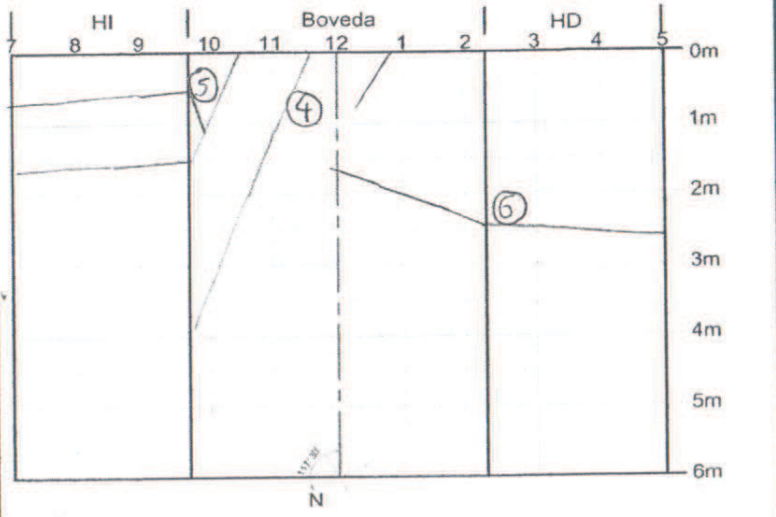
Frente: Galería tubería Aducción Etiqueta en curso: Perforación Fe: 1/07/2013 Hora: 8:00 am Abscisa: k0+787,5
 Levantó: Carlos Vera / Andrés Álvarez Sección: T2, B2 Dirección de la excavación: 117º

Descripción Geológico-Geotécnica
 N°155 con estructuras masivas fracturas cerradas con superficies ligeramente alteradas

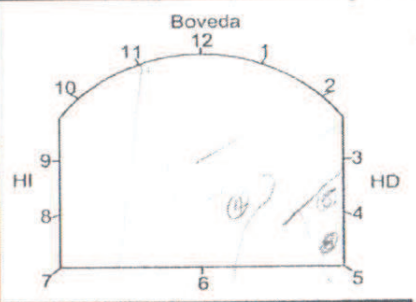
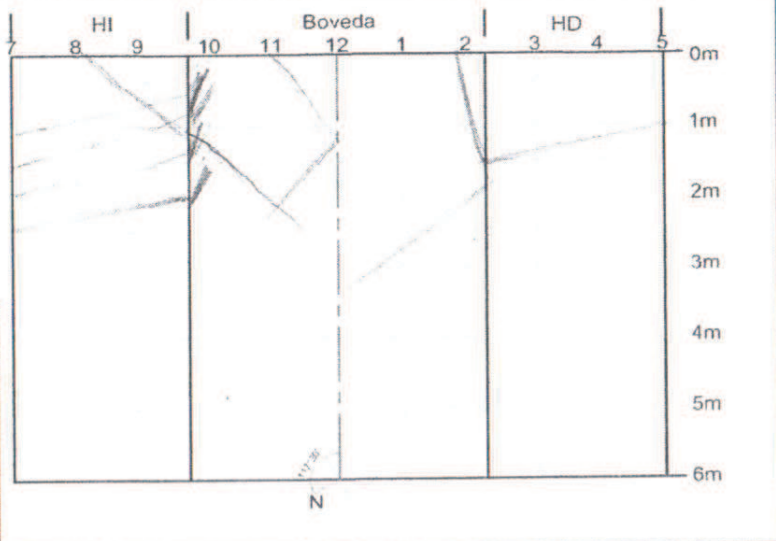
Frente: Galería túnel Advección Unidad en curso: EXPANSIVOS Fi: 01/01/2013 Hora: 7:00 am Abscisa: 193.90
 Levantó: Carlos Vera / Andrés Álvarez Sección: 12.42 Dirección de la excavación: 1170

Descripción Geológico-Geotécnica
 Masivo homogéneo, tallo disperso, masivo, fracturas onduladas yruzadas, ligeros que a las 100 m de profundidad se fracturas.

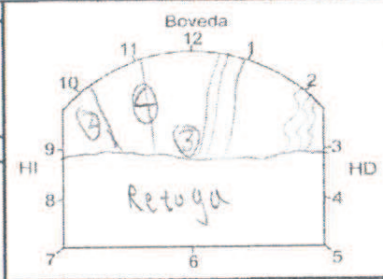
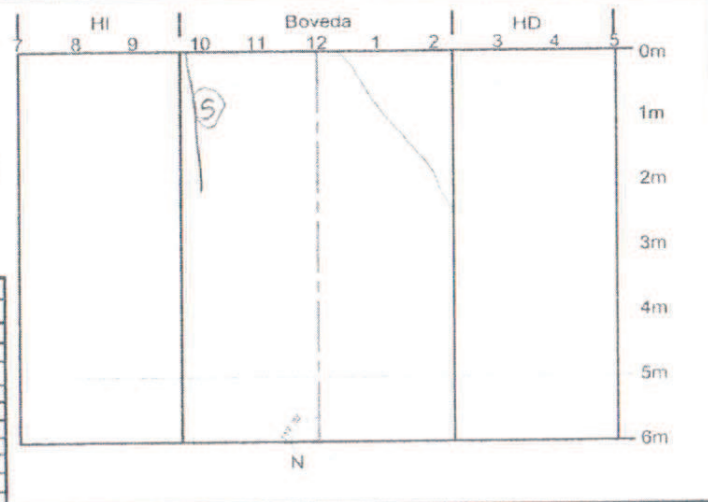
Descripción Geológico-Geotécnica
 Gneiss Cuarto feldespático, foliado y plegado, con estructuras cerradas aspecto en general masivo, fuerte con goteo.

Observaciones
 Frente valorado con el 80% de Masoza.

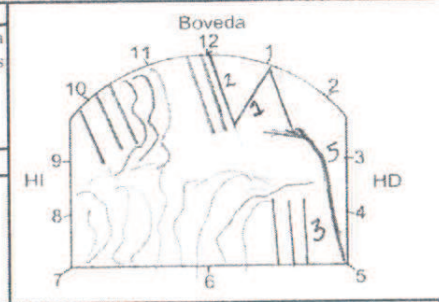
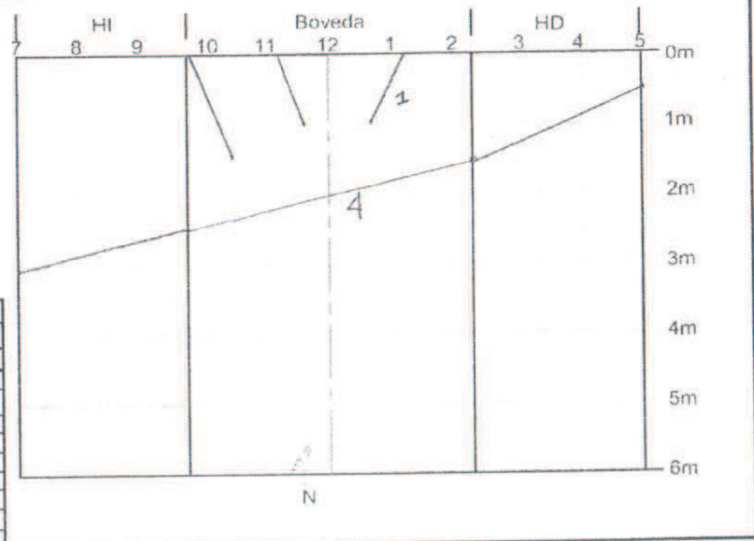
Descripción Geológico-Geotécnica
 Excavación en gneis cuarzo-feldespático de color gris, de estructura masiva a foliada y replegada. 2 familias principales de discontinuidades más estructuras aleatorias. Frente seco.

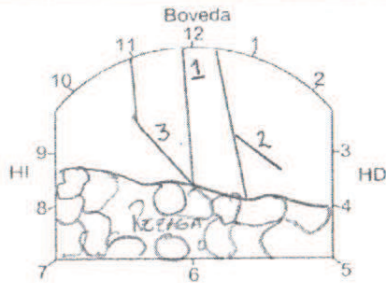
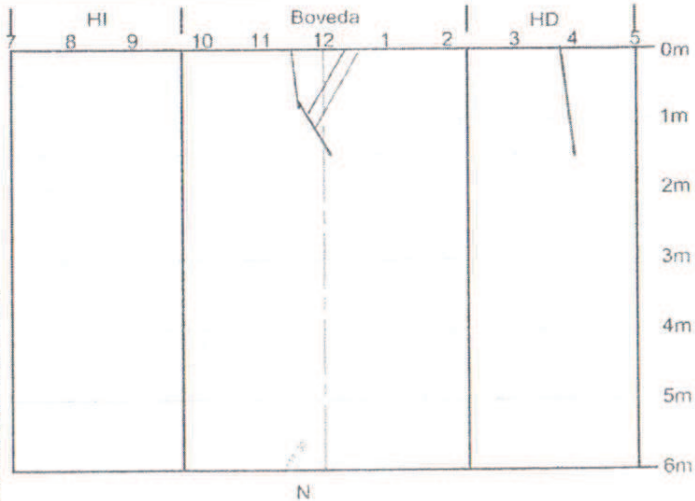
Frente:	Galería Tubería de Aducción	Actividad en curso:	Lanzado	Fecha:	26/12/2012	Hora:	08:30a.m	Abscisa:	215,20
Levantó:	Agustín Guerrero	Sección:		Dirección de la excavación:			117°

Descripción Geológico-Geotécnica
 Excavación en gneis cuarzo-feldespático de color gris, de estructura masiva. Entre 2 a 3 familias principales de discontinuidades. Presenta algunas familias onduladas. Frente seco

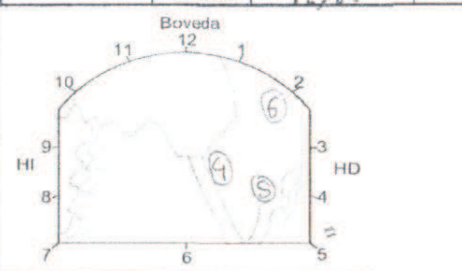
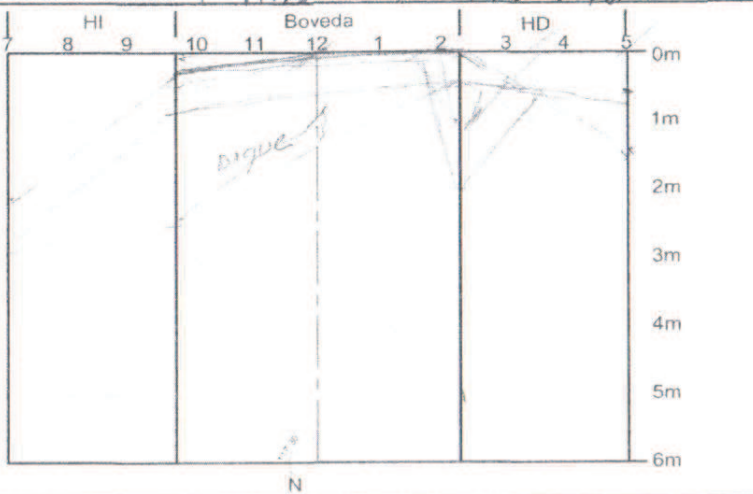
Frente: Galería para tubería Aducción Actividad en curso: Topografía Fecha: 13/11/12 Hora: 7:30 am Reg. No. 25
 Levantó: Carlos Vela / Andrés Alusset Sección: 12, 41 Dirección de la excavación: 17, 5 Abscisa: K0+314,6 Foto No.

Descripción Geológico-Geotécnica
Gneiss cuarcita feldespática maciza, en partes replegado, duro, fresco
 Observaciones
Peñas Cuñas

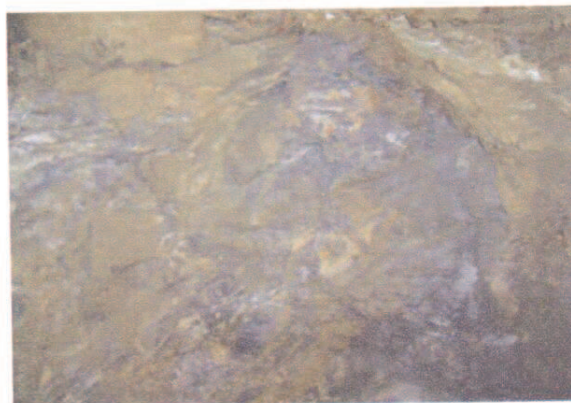
Observaciones: Frente y avance en Neis, la voladura marcó en clave.

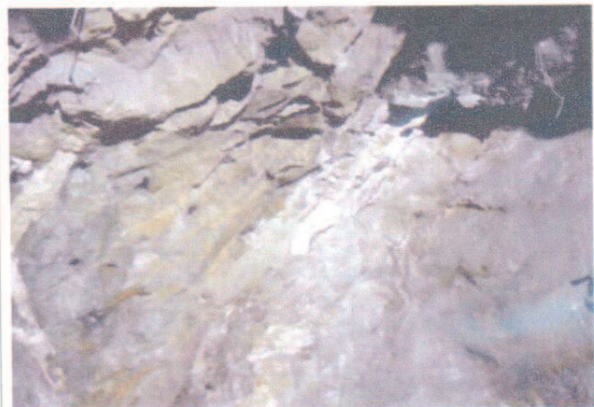
Observaciones: Dique ígneo en el hastal derecho (según abscisado)

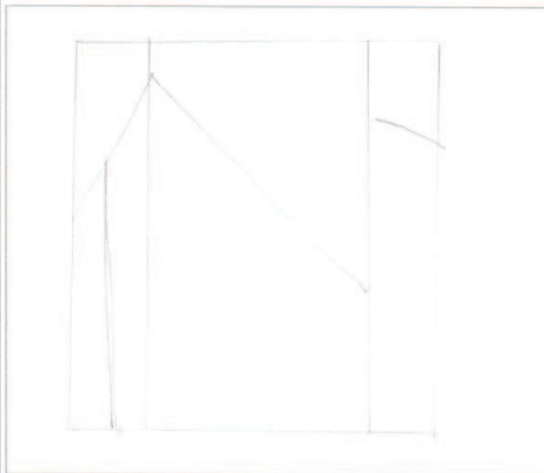
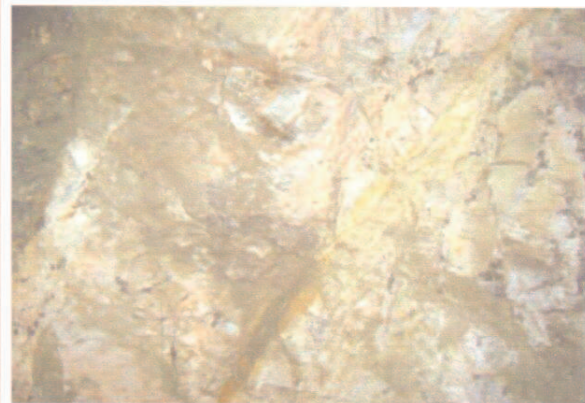
Observaciones: Tránsito de soportes de III a I entre las abscisas K0+365,30 y K0+355,30.
 A partir de K0+355,30 Soporte Tipo I.

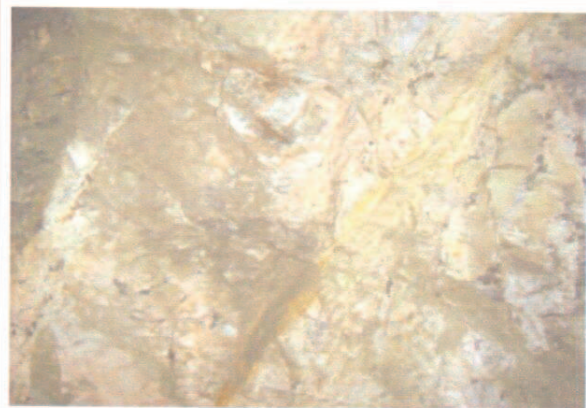
Observaciones: Trancisión de soportes de III a I entre las abscisas K0+365,30 y K0+355,30.

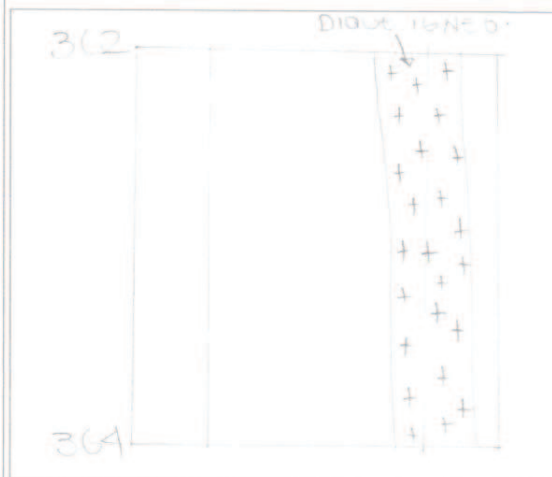
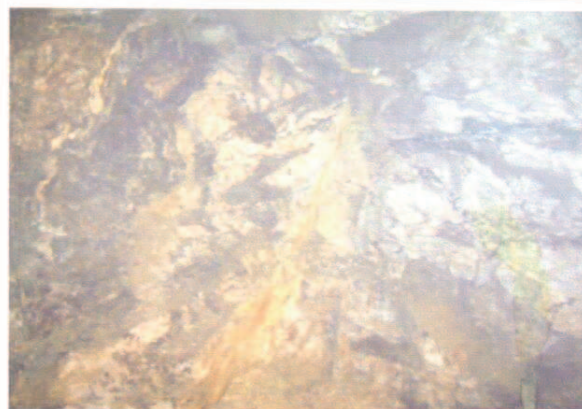
Observaciones: Tránsito de soportes de III a I entre las abscisas K0+365,30 y K0+355,30

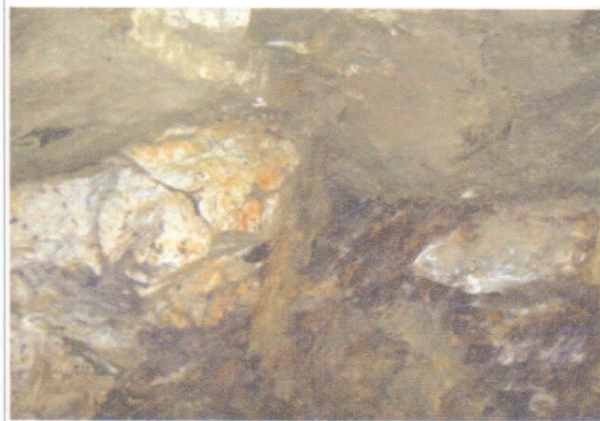
Observaciones: Por ser zona de portal se instalará soporte tipo IV. Se presentó desprendimiento de bloques por cuñas, por lo que se recomendó la instalación de 6 pernos localizados y direccionados de 3 metros de longitud.
