DETERMINACIÓN MEDIANTE METALOGRAFÍA IN SITU DE LAS POSIBLES
AFECTACIONES MICROESTRUCTURALES SUFRIDAS EN LA CALDERA DE
BIENESTAR UNIVERSITARIO DE LA UIS

UNIVERSIDAD INDUSTRIAL DE SANTANDER
FACULTAD DE INGENIERÍAS FÍSICO-QUÍMICAS
ESCUELA DE INGENIERÍA METALÚRGICA Y CIENCIA DE MATERIALES
BUCARAMANGA

TRABAJO DE GRADO PROYECTO DE INVESTIGACIÓN PARA OPTAR AL
TÍTULO DE INGENIERO METALÚRGICO

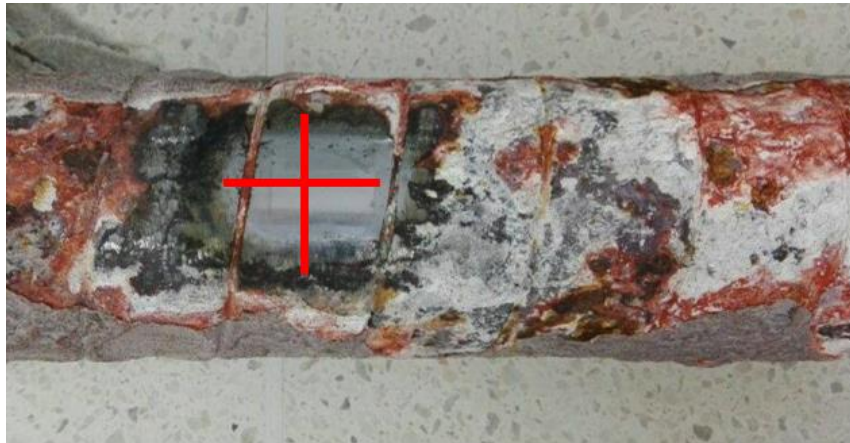
Preparación de la superficie. En primera instancia se seleccionó la zona mostrada en la Figura 5 para la respectiva inspección. Debido al estado de la superficie en el que se encontró la probeta, fue necesario realizar un desbaste manual con papel de carburo de silicio (SiC) número 80, lo que permitió la remoción de sedimentos y

Figura 5. Fotografía del área utilizada para la técnica de inspección por medio de réplicas metalográficas y metalografía tradicional en el tubo de la caldera de Avidesa Mac-pollo fabricado de acero ASTM A192.

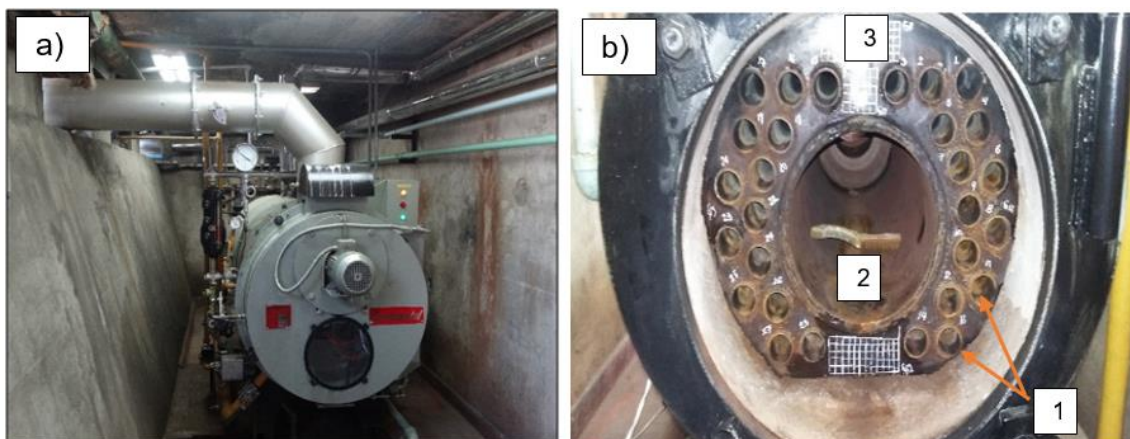
La caldera pirotubular objeto de estudio consta de un número de partes que ayudan a su correcto funcionamiento, pero sólo algunas de ellas se encuentran sometidas a altas presiones y temperaturas, así como condiciones de trabajo extremas (generación de depósitos, incrustaciones y corrosión). Entre estas partes se encuentran: la cámara de combustión, las placas de tubo frontal y posterior y el hogar, el cual está constituido por una serie de 24 tubos de transformación de calor que a su vez encierran la zona de radiación de la caldera. El esquema ilustrativo de la caldera en evaluación se presenta en la Figura 8 y posee las siguientes características:

Figura 8. a) vista frontal de la caldera pirotubular. b) componentes internos en estudio de la caldera pirotubular. 1. Tubos de transmisión de calor. 2. cámara de combustión. 3. Tapa tubo posterior

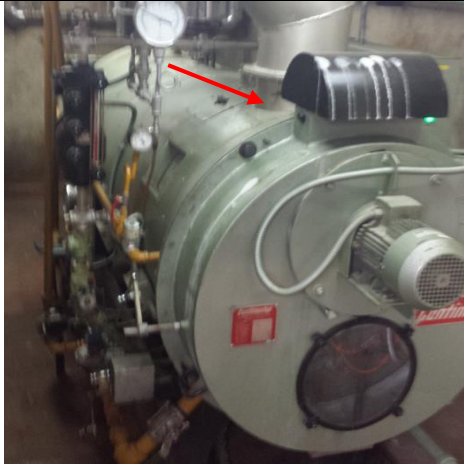
<p>Figura 1. Ubicación del handhole 2 (H₂)</p>	<p>Figura 2. Ubicación del handhole 1 (H₁)</p>
