**EVALUACIÓN DEL ESTADO MECÁNICO Y DE CORROSIÓN DE UN
RECIPIENTE A PRESIÓN QUE ALMACENA GASES LICUADOS DE
PETRÓLEO E HIDROCARBUROS BAJO LA NORMA API 510.**

Trabajo de Práctica Empresarial como requisito
Para optar al título de Ingeniero Metalúrgico

EVALUACIÓN DEL ESTADO MECÁNICO Y DE CORROSIÓN DE UN RECIPIENTE A PRESIÓN QUE ALMACENA GASES LICUADOS DE PETRÓLEO E HIDROCARBUROS PERTENECIENTE A ECOPEPETROL S.A, BAJO LA NORMA API 510*

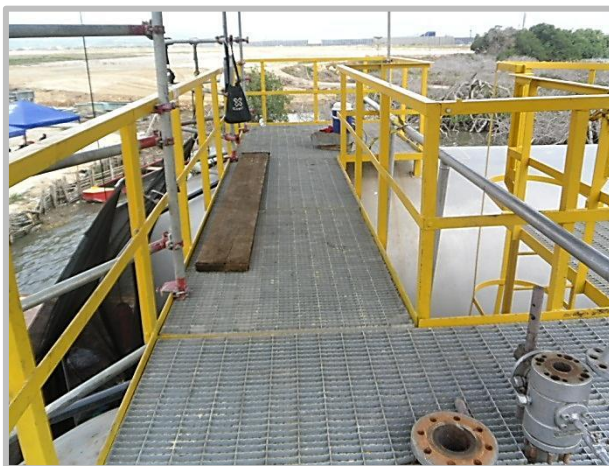
Fotografía 5: Plataforma ubicada en el cabezal 2.

Las plataformas se encontraron ancladas a platinas soldadas directamente a la bala, ubicadas en el cabezal 1 y el cabezal 2 respectivamente. Se observaron deformaciones en la plataforma ubicada en el cabezal 2, razón por la cual se recomendó realizar su reemplazo, por otra parte la plataforma ubicada en el cabezal 1 se encontró en buen estado y se consideró segura.

Una vez hecho el cambio de la pasarela del cabezal 2, se procedió a evaluar las juntas soldadas de las platinas que la unen a la bala por medio de la técnica de partículas magnéticas visibles (MT) determinando que las juntas soldadas son aceptadas ya que no reportaron grietas, ni ningún tipo de defecto, deterioro u otro mecanismo de daño, como se muestra en la fotografía 6.

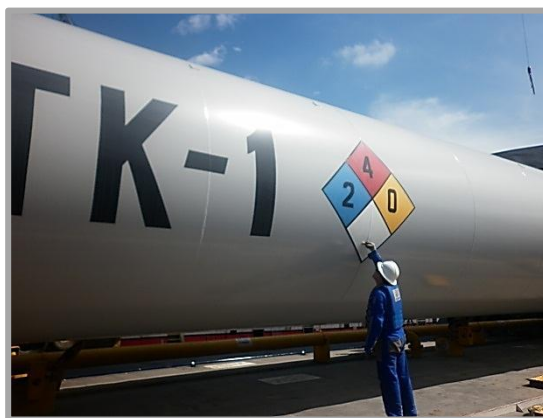
Por otra parte se encontró deterioro de la capa de acabado del recubrimiento debido al servicio y algunas pérdidas localizadas del recubrimiento por daños mecánicos leves.

Fotografía 22: Superficie externa de las Láminas del cuerpo de la bala B-TK-001

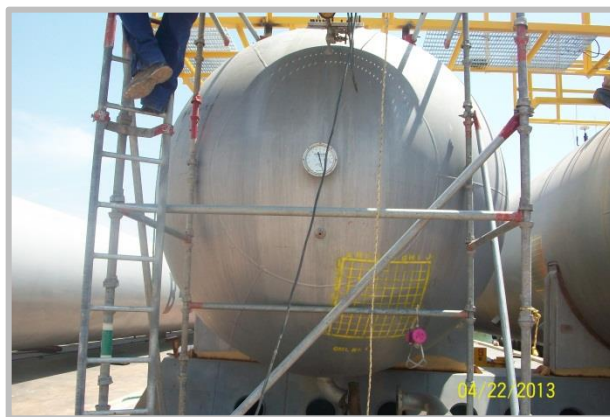
Sin embargo la superficie exterior de los cabezales presentaron deterioro en la capa de acabado del recubrimiento y pérdidas localizadas del mismo debido a daños mecánicos leves.

Fotografía 25: Superficie externa del cabezal 1.

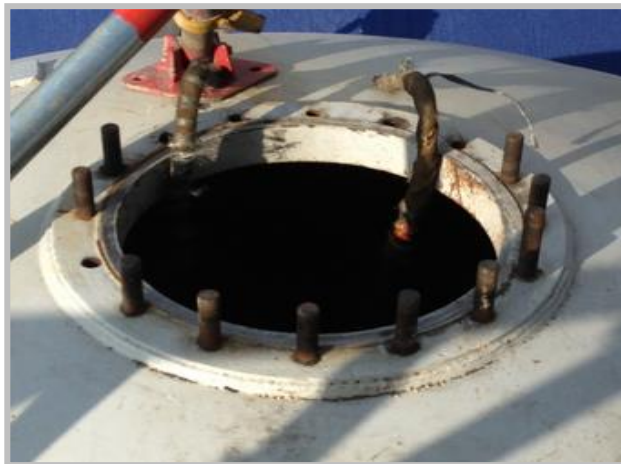
El Manhole de 16 pulgadas de diámetro no presentó focos de corrosión, daños mecánicos, deformaciones, grietas en las soldaduras y lámina de refuerzo o ruana. Cuenta con toda la tornillería y las roscas adecuadas.

Fotografía 32: Manhole ubicado en la parte superior del cabezal 1.

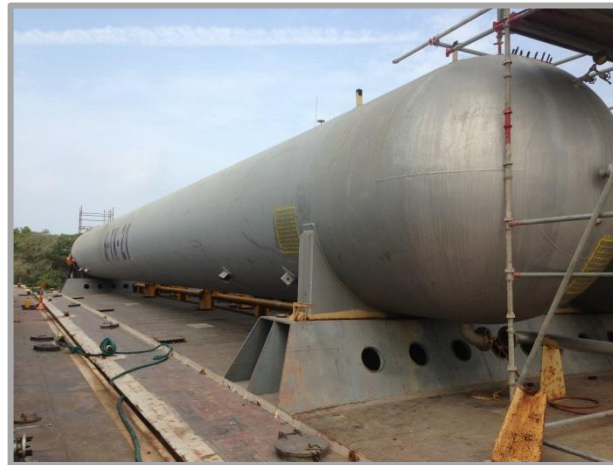
Se observó por medio de inspección visual deterioro y pérdida de la capa de acabado del sistema de recubrimiento externo por desgaste en el servicio, sin embargo se encontraron perdidas localizadas del mismo por daños mecánicos leves.

Fotografía 35: Recubrimiento externo.

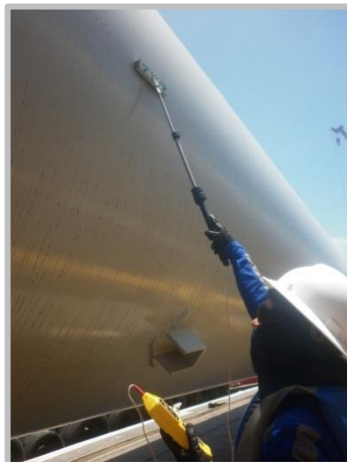
Fotografía 36: Realización de la prueba de esponja húmeda (Holliday).

Dentro del programa de inspección se estableció realizar la prueba de esponja húmeda con el equipo Holliday Detector Magna para determinar discontinuidades y pérdidas localizadas en el recubrimiento. (Ver fotografías 36 y 37), en donde se encontraron perdidas localizadas del recubrimiento, desprendimientos, agrietamientos entre un 30%-40% de su recubrimiento; cada una de las discontinuidades detectadas fueron reparadas

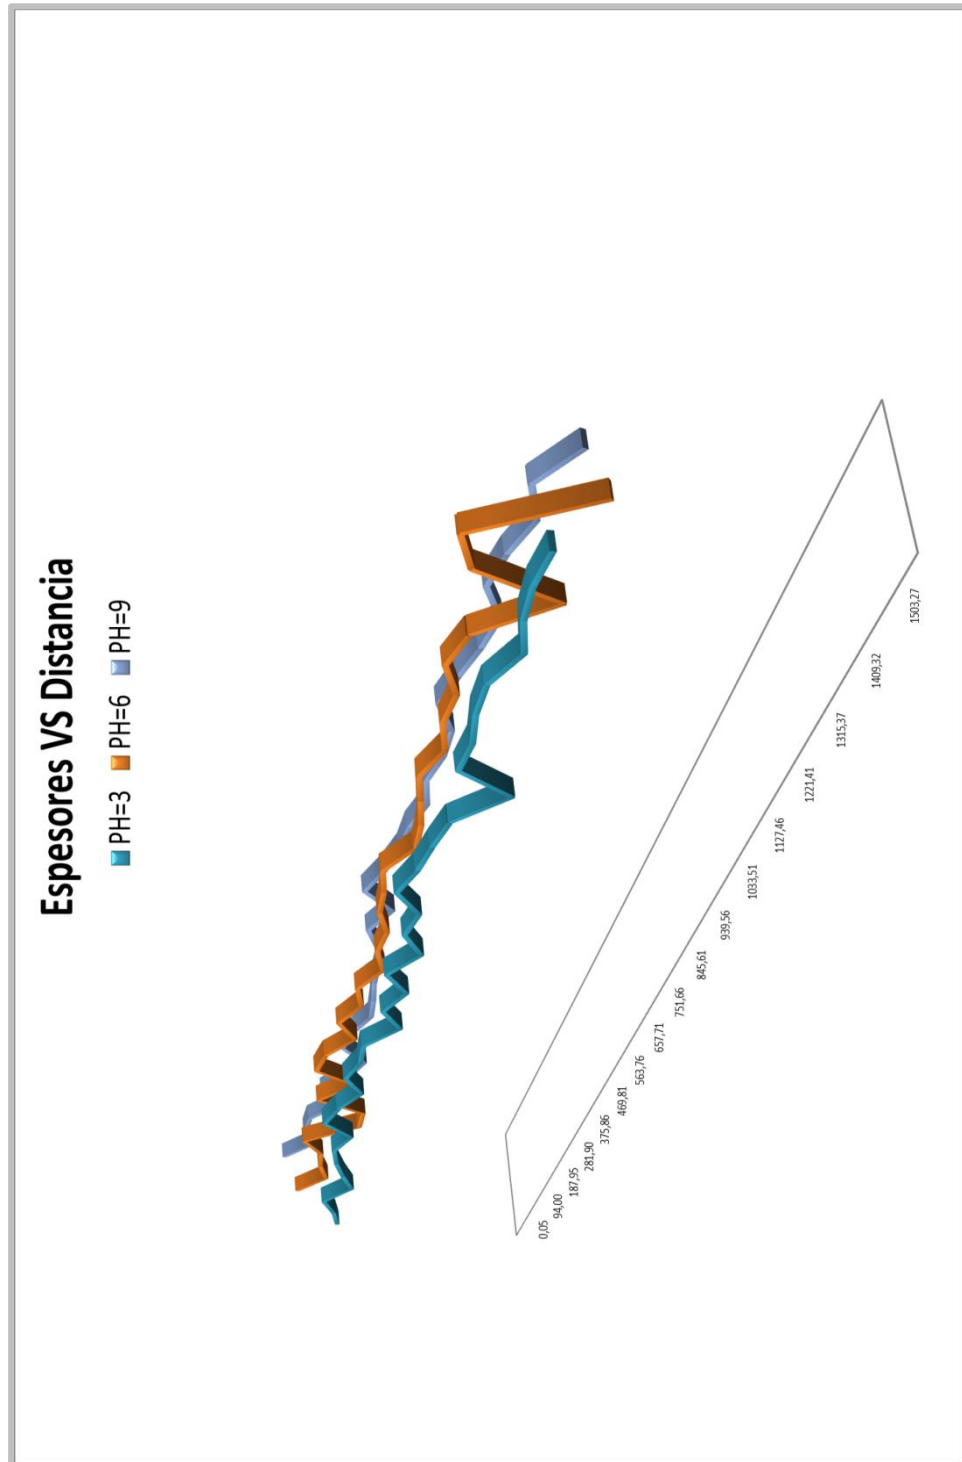
Figura 12: Espesores VS Longitud de la bala.

El grafico (ver figura 12) es una representación de la uniformidad del recubrimiento, en donde se evidencia que el recubrimiento a lo largo del cuerpo de la bala es uniforme.

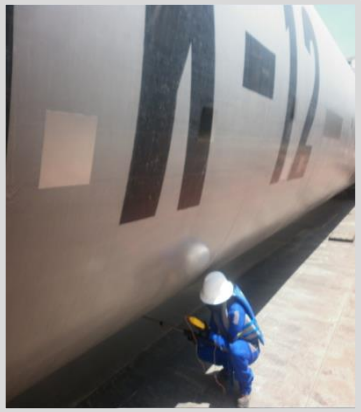
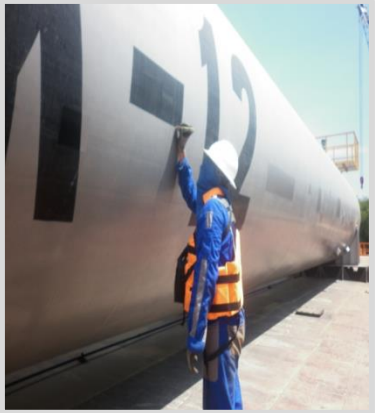
Foto 1: Prueba de Holliday				Foto 2: Espesores de recubrimiento

REPORTE DE MEDICION DE ESPESORES DE RECUBRIMIENTO / PRUEBA DE ESPONJA HÚMEDA					
13.9	10.2	9.4	25.7	15.3	16.1
13.9	9.9	8.3	25	15.1	14.6
13.8	9.9	8.2	24.9	15.2	12.3
INSPECCIÓN VISUAL / DISCONTINUIDADES ENCONTRADAS					
Se realizó la inspección por medio de Holliday al 30% del recubrimiento del recipiente sin encontrar indicaciones que puedan					
Afectar la continuidad del recubrimiento, sin embargo, en la superficie hay rayones en pequeñas áreas					
Con presencia de corrosión atmosférica leve. Los espesores se encuentran entre 6 y 19 mills.					
RECOMENDACIONES					
Aplicar recubrimiento sobre las áreas deterioradas, teniendo en cuenta la preparación de la superficie del metal					
Para evitar el deterioro y la acción de la corrosión sobre la superficie externa de la lámina.					
REGISTRO FOTOGRÁFICO
