ESTUDIO CONCEPTUAL DE INTEGRIDAD A LÍNEAS DE FLUJO PARA  
TRANSPORTE DE CRUDO, DESDE CABEZAL DE POZO A MÚLTIPLE DE  
SEPARACIÓN.

UNIVERSIDAD INDUSTRIAL DE SANTANDER  
FACULTAD DE INGENIERÍAS FÍSICO QUÍMICAS  
ESCUELA DE INGENIERIA METALURGICA Y CIENCIA DE LOS MATERIALES  
ESPECIALIZACIÓN EN INTEGRIDAD DE EQUIPOS Y DUCTOS  
BUCARAMANGA  
2018

Monografía de Grado presentada como requisito para optar el título de  
Especialista en Integridad de Equipos y Ductos

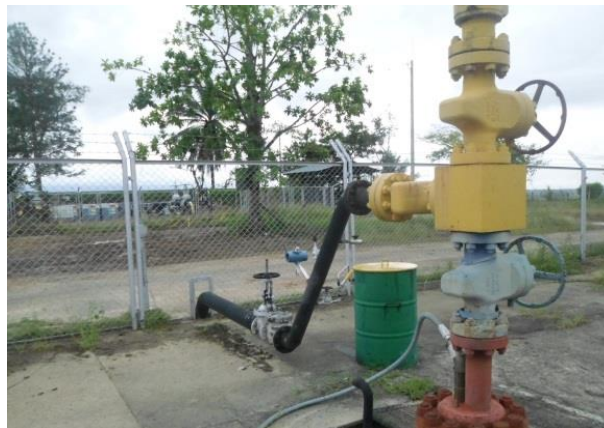
Figura 14. Vista general de la cabeza de pozo.

La Figura 14 corresponde principalmente a una cabeza de pozo, al ser este un estudio de caso las imágenes que se presentan corresponden a condiciones generales que son usadas para mostrar los aspectos más relevantes del análisis de sistemas de transportes de crudo desde cabezal de pozo hasta múltiple de separación.

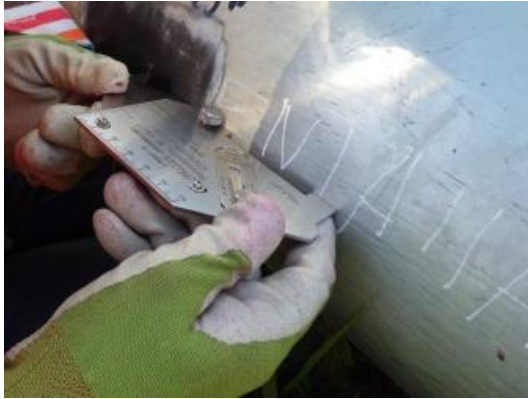
Figura 20. Medición de profundidad Anomalía 1 abscisa 00+015.

En el proceso de evaluación detallada de la anomalía 1 en la abscisa 00+015, ver Figura 20., se evidencia daño mecánico tipo entalla ubicado en la posición horaria de las 9:30h con una profundidad máxima de 0,125 pulgadas ( $1/8''$ ), longitud axial de 0,437pulgadas ( $7/16''$ ), longitud circunferencial de 0,094 pulgadas ( $3/32''$ ). Se realizó medición de espesores pulso-eco en la zona aledaña a la indicación, el espesor más bajo reportado correspondió a 0,270 Pulgadas. El porcentaje de máxima pérdida de pared corresponde al 44,64% correspondiente a la profundidad de la anomalía 1. Se evidencia lo que posible fisura, se recomienda realizar inspección por partículas magnéticas para verificar que no exista presencia de concentradores de esfuerzo adicionales.

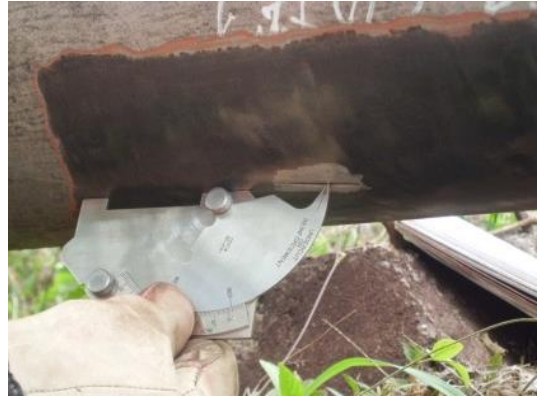
Figura 21. Medición de profundidad Anomalía 2 abscisa 00+149.

En el proceso de evaluación detallada de la anomalía 2 en la abscisa 00+149, ver Figura 21., se evidencia daño mecánico tipo rayón ubicado en la posición horaria de las 7:00h con una profundidad máxima de 0,0625 pulgadas ( $1/16''$ ), longitud de axial de 1,3125pulgadas ( $1-5/16''$ ), longitud circunferencial de 0,125 pulgadas ( $1/8''$ ).

Se realizó medición de espesores pulso-eco en la zona aledaña a la indicación, el espesor más bajo reportado correspondió a 0,272 Pulgadas. El porcentaje de máxima pérdida de pared corresponde al 22,32% correspondiente a la profundidad de la anomalía 2. Se debe realizar inspección por partículas magnéticas para garantizar que la indicación no presenta concentradores de esfuerzos.

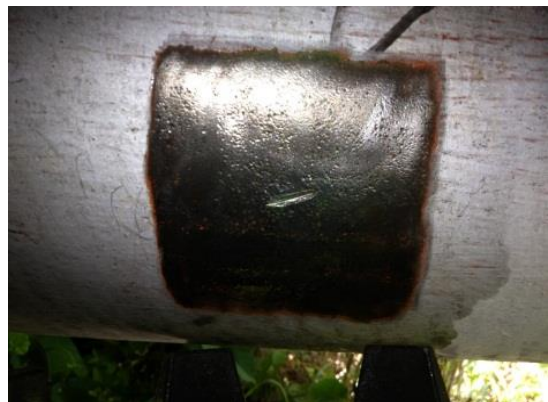
Figura 24. Medición de profundidad para rayón abscisa 00+261.

La evaluación detallada de la anomalía 5 en la abscisa 00+261 ver Figura 24., presenta daño mecánico tipo rayón ubicado en la posición horaria de las 8:00h con una profundidad máxima de 0,0625 pulgadas ( $1/16''$ ), longitud axial de 0,094 pulgadas ( $3/32''$ ), longitud circunferencial de 0,031 pulgadas ( $1/32''$ ). Se realizó medición de espesores pulso-eco en la zona aledaña a la indicación, el espesor más bajo reportado correspondió a 0,260 pulgadas. El porcentaje de máxima pérdida de pared corresponde al 22,32% correspondiente a la profundidad de la anomalía 5. Se debe realizar inspección por partículas magnéticas para garantizar que la indicación no presenta concentradores de esfuerzos.

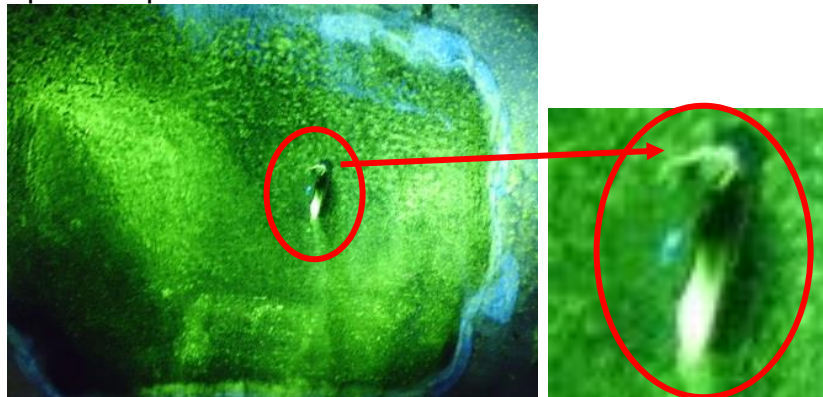
Figura 25. Inspección por WFMT Anomalía 1 abscisa 00+015.

4.2.3. Inspección por Partículas Magnéticas en Anomalías de Tramos Aéreos. Como parte de la metodología de inspección y de conformidad con los procedimientos de integridad del dueño del ducto, en donde se debe asegurar que las anomalías reportadas en el recorrido de línea estén libres de grietas, se realizó valoración por partículas magnéticas fluorescentes. La evaluación por partículas magnéticas fluorescentes (WFMT) en la anomalía 1 de la abscisa 00+0149 arroja como resultado una indicación lineal de morfología irregular tipo fisura conectada con el rayón inspeccionado. La longitud medida de la fisura es de 0,156 pulgadas (5/32"). Ver Figura 25.

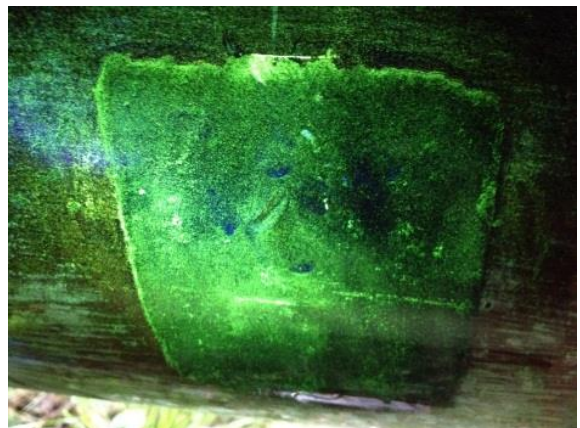
Figura 29. Inspección por WFMT Anomalía 5 abscisa 00+261.

Durante la inspección por partículas magnéticas fluorescentes en la anomalía 5 reportada en la abscisa 00+261, no presenta indicaciones conectadas con el concentrador de esfuerzos. Ver Figura 29.

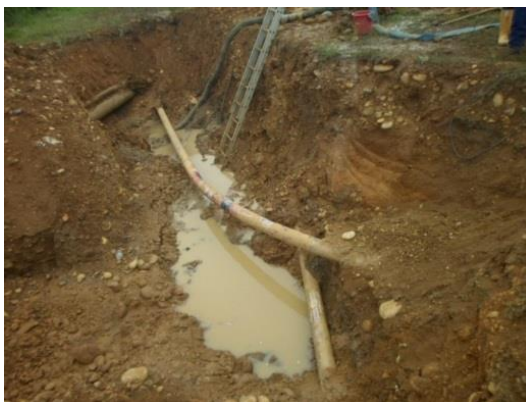
Figura 31. Identificación de daños y preparación de superficie.

Una vez identificada la tubería se procede con la identificación de los defectos en el revestimiento y la preparación de la superficie para la valoración directa de las anomalías. Ver Figura 31.

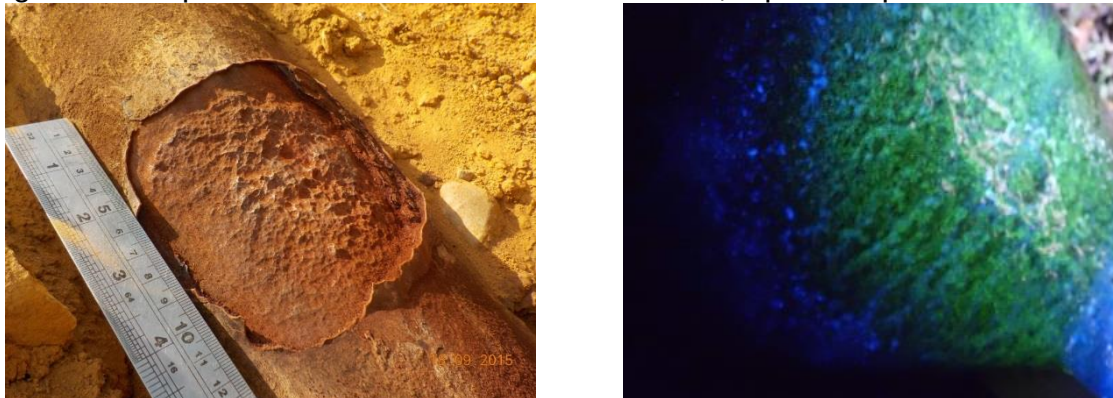
Figura 32. Inspección Visual de Anomalía N° TE-01; reportada por DCVG.

La anomalía N° TE-01 presenta indicación por pérdida de material de corrosión externa con una profundidad máxima de 0,188 pulgadas, longitud axial 3,5 pulgadas, longitud circunferencial 2,5 pulgadas, ubicada en la posición horaria de las 12, sin evidencia de indicaciones relevantes según reporte de partículas magnéticas. El espesor más bajo reportado fue 0,112 pulgadas. Ver Figura 32.

| RESULTADOS DE LA INSPECCIÓN VISUAL DETALLADA | | | | | | | | | | | | | |
|---|---|---|---|---|---|---|---|---|---|---|---|---|---|
| TE-01 | 00+311 | 12 | 0,28 | Corrosión | Pérdida de espesor | 3,5 | 2,5 | 0,188 | 67,14 | 0,00 | N.A | N.A | N.A |

| EVALUACIÓN Y CALIFICACIÓN POR PARTÍCULAS MAGNÉTICAS | | | | | | | | |
|---|---|---|---|---|---|---|---|---|
| TE-01 | 00+311 | Corrosión | 12 | ..... | X | 3,5 X 2,5 | OK | No se evidencian indicaciones relevantes |

| Diámetro (in) NPS | Anomalia N° | Abscisa | Tipo de Anomalia | Espesor nominal (in) | Espesor Mínimo Medido (in) | % Red Espesor | Componente |
|---|---|---|---|---|---|---|---|
| 6 | TE-01 | 00+311 | Corrosión | 0,28 | 0,112 | 60,0 | Tubería |

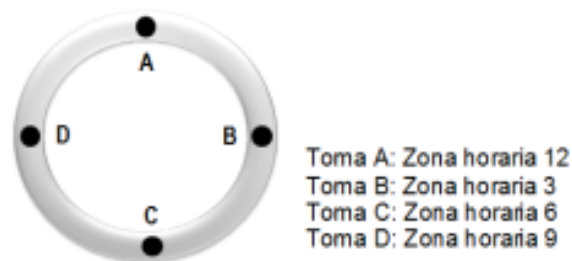
Figura 36. Zonas de toma de espesores UT, línea ATUB 81.

En el tramo de tubería aérea de la línea (6 in SCH STD) se encontró un espesor medido mínimo de 0,25 in (TML33 – codo de 45°), valor que representa una pérdida de espesor de 10.71% respecto al espesor nominal, Ver Tabla 21., y Figura 62.

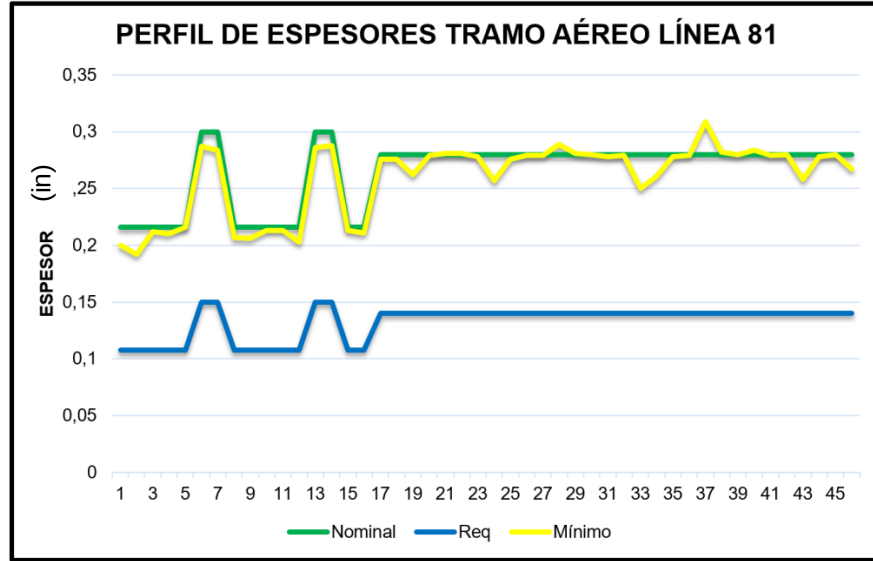
Figura 37. Perfil de Espesores Tubería Aérea, Línea ATUB 81.

En la Figura 37., se presentan tres perfiles de espesor del tramo aéreo para la línea ATUB81. De acuerdo con los criterios de integridad del cliente se ha definido que el espesor mínimo requerido corresponde a una pérdida de espesor del 50% con respecto al espesor nominal (línea color azul), el espesor nominal el cual depende del diámetro y Schedule de la tubería (línea color verde) y el espesor mínimo medido con UT (línea color amarillo).

Es importante resaltar que los espesores mínimos reportados se pueden considerar dentro de la tolerancia de fabricación de la tubería y accesorios. Sin embargo, en que los TML'S con bajo espesor en accesorios tipo codo se debe considerar el mecanismo de corrosión-erosión por cambios de dirección y la hidrodinámica del fluido.

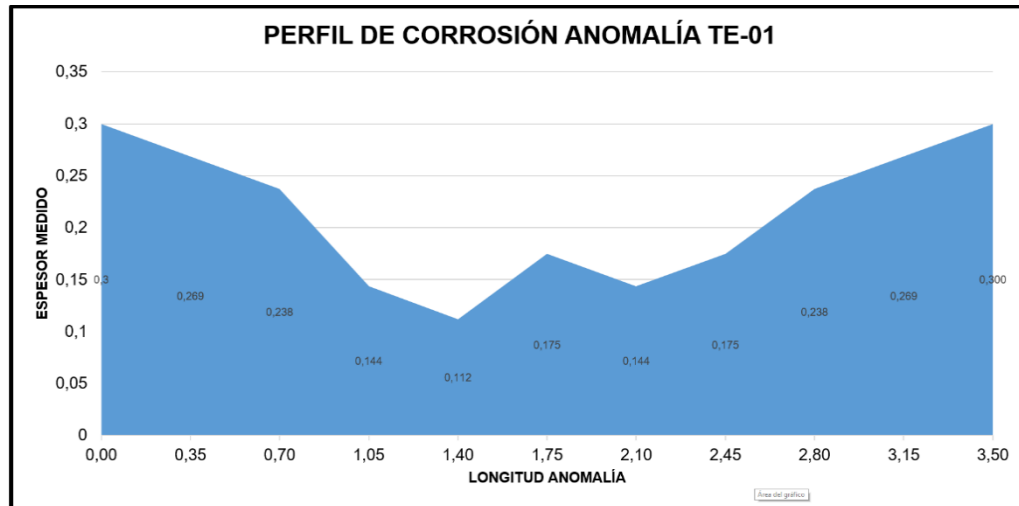
Figura 43. Perfil de pérdida de pared en anomalía TE-01.

El primer análisis se llevó acabo para la anomalía TE-01 (abscisa 00+311), correspondiente a una corrosión externa en tramo enterrado con una profundidad máxima de 0,188 pulgadas. Ver Tabla 27., y Figura 43.

De la Tabla 27., se obtiene valores como la profundidad máxima de la zona corrida, así como las especificaciones técnicas del ducto necesarias para los cálculos de esfuerzo de la zona afectada por la reducción de espesor. En la Figura 43., se obtienen el perfil de corrosión y los espesores remanentes en la zona de la anomalía y longitud máxima (L) de la zona corroída.
