Evaluación de desgaste en una matriz de forjado para la fabricación de herrajes eléctricos

Trabajo de grado (proyecto de investigación) para optar el título de Ingeniero Metalúrgico

Universidad Industrial de Santander

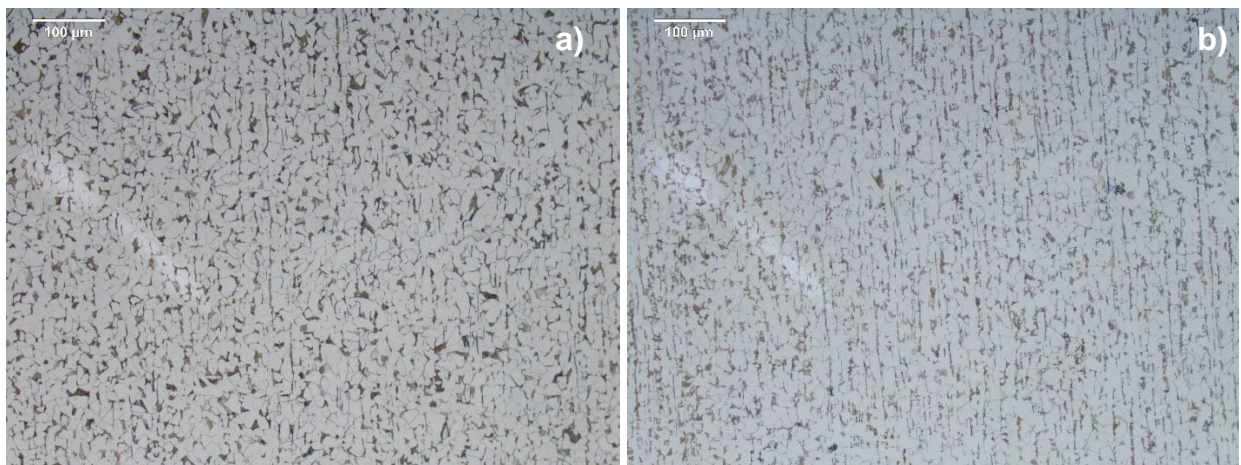
Las micrografías tomadas con el microscopio óptico del acero A36 antes y después del proceso de forjado se presentan en la figura 5. Se puede apreciar una fase clara de granos de ferrita y en menor proporción, con un aspecto oscuro, se observa la perlita (microconstituyente eutectoide). El tamaño de grano es bastante fino, y mediante el método de comparación según la norma ASTM E112-13 se puede clasificar con un número de tamaño de grano ASTM # 8. En la figura 5a se puede apreciar una orientación de las colonias de perlita consecuente con un previo proceso de laminado en caliente. La figura 5b muestra la microestructura del acero ASTM A36 después del proceso de forjado. El tratamiento térmico al que es sometido no genera cambios apreciables en el tamaño de grano ni en la microestructura.

Figura 5. Microestructura del acero ASTM A36, sección longitudinal a 200x atacada con Nital al 2%. a) Antes del forjado b) después del forjado

La dureza del acero del A36 antes y después del forjado se presenta en las tablas 2 y 3. La similitud en el valor se puede explicar mediante las microestructuras, ya que no se evidencia ningún cambio relevante en el tamaño de grano de la ferrita ni en la perlita.

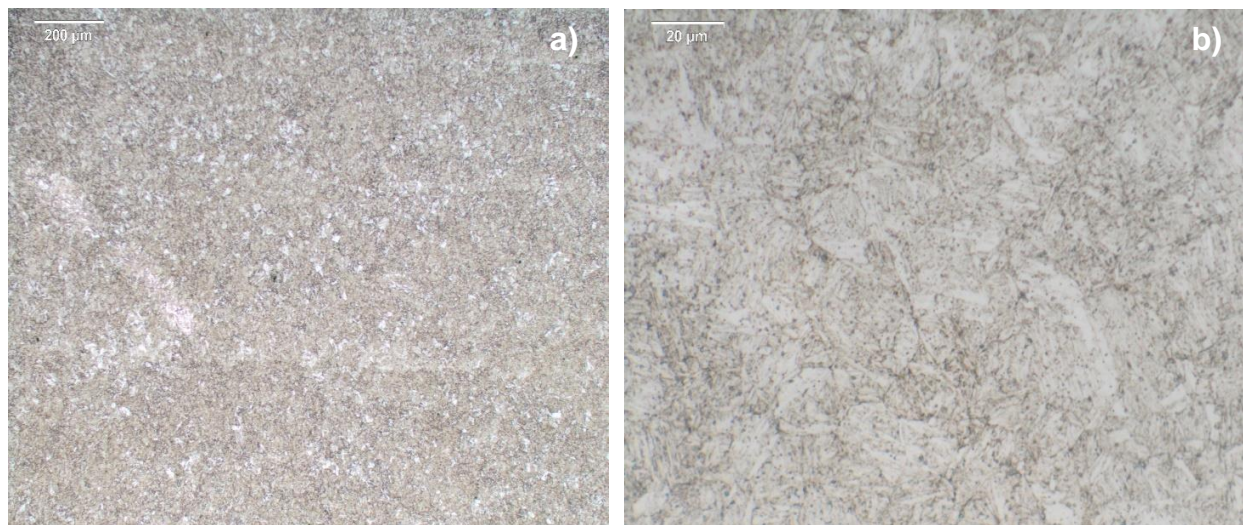
En la figura 6 se presentan las micrografías del acero AISI H13 obtenidas a través del microscopio óptico. Se puede apreciar una estructura acicular característica de la martensita. Posiblemente con algo de austenita retenida (Bryson, 2013).

Figura 6. *Microestructura del acero de herramientas AISI H13, atacada con Schrader a) 100x b) 1000x*

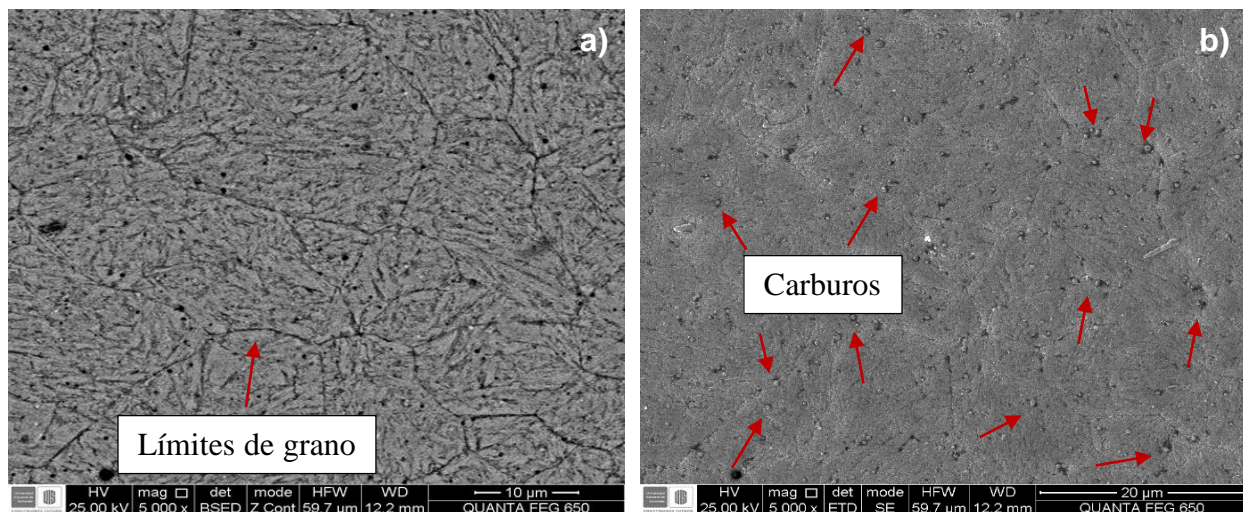
En la figura 7 se muestran dos micrografías del acero AISI H13 obtenidas por SEM, mediante las técnicas de Electrones Retrodispersados (BSED) y Electrones Secundarios (SE). Es posible observar con claridad los granos previos provenientes de la fase austenita. Se aprecia la estructura acicular característica de la martensita y los carburos distribuidos sobre toda la matriz; gracias a los electrones secundarios se puede apreciar la morfología de los diferentes carburos.

Figura 7. Micrografía de la probeta atacada con Picral del acero AISI H13 obtenida por SEM a 5000x a) Electrones Retrodispersados b) Electrones Secundarios

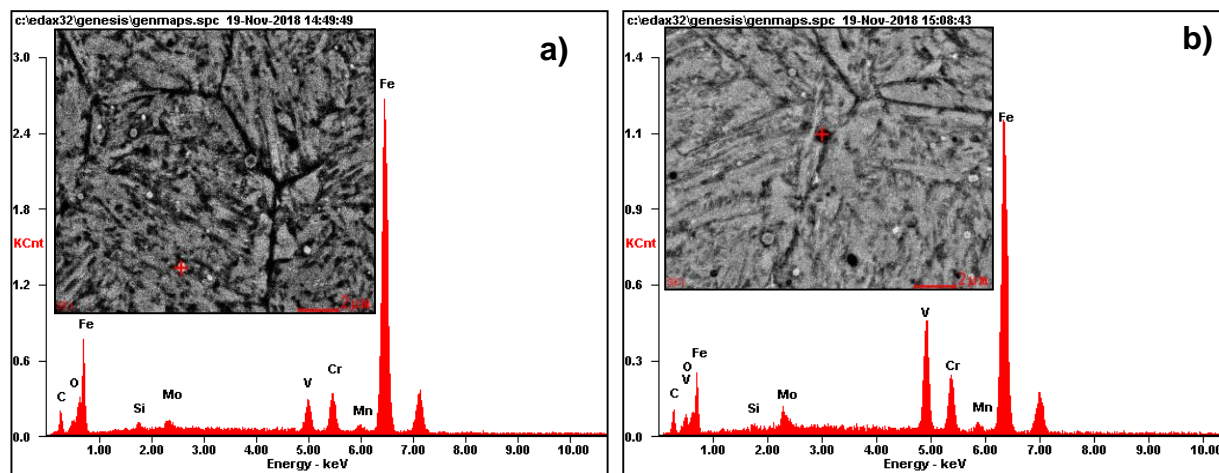
En la figura 8 se presentan las micrografías del acero AISI H13 obtenidas por el microscopio electrónico de barrido junto al espectro EDS de cada punto señalado en las micrografías.

Figura 8. Resultados EDS del acero AISI H13 a) carburo de Mo b) carburo de V

Los resultados obtenidos en el SEM en conjunto con el EDS permiten diferenciar los tipos de carburos presentes en la microestructura. Mediante esta técnica se pueden identificar tres tipos de carburos distribuidos en la matriz. Los carburos de tonalidad más oscura corresponden a carburos de Vanadio como se puede corroborar en la figura 8b. La intensidad de emisión de los electrones retrodispersados depende del número atómico. Los átomos más pesados revelan una imagen más
